# **AFSTUDEERONDERZOEK HUIS TEN HOVE TE GRATHEM**

BOUWHISTORISCHE VERKENNING, VERDIEPINGEN EN VERBREIDING

DANIEL DIDDEN SEPTEMBER 2023

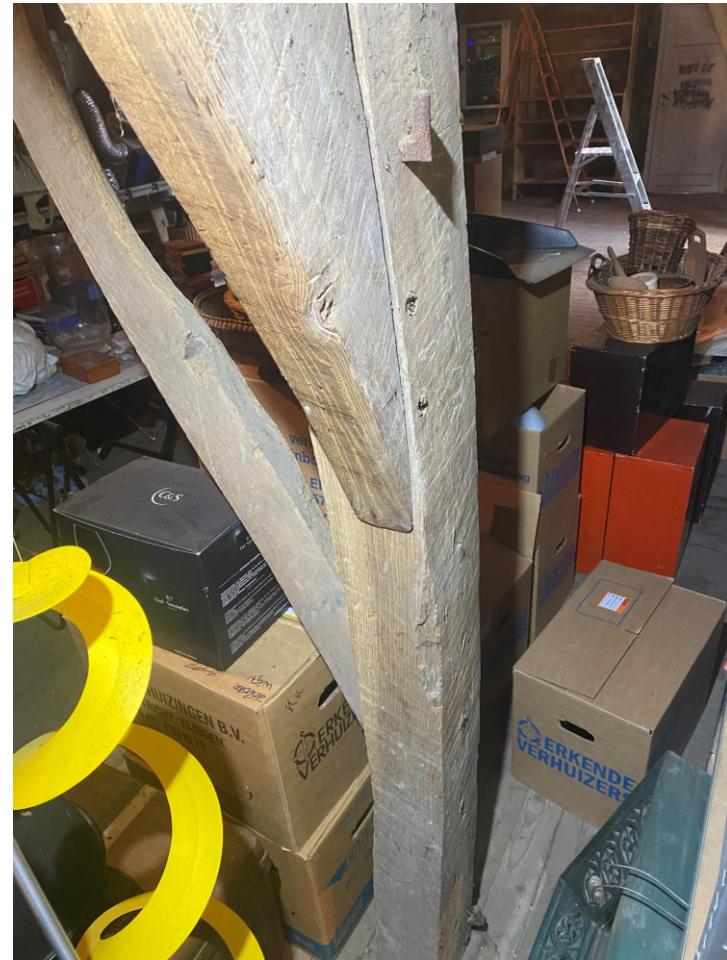
*Detail draagconstructie. In deze stijl zijn (zeer uit het lood) duimen aanwezig.*

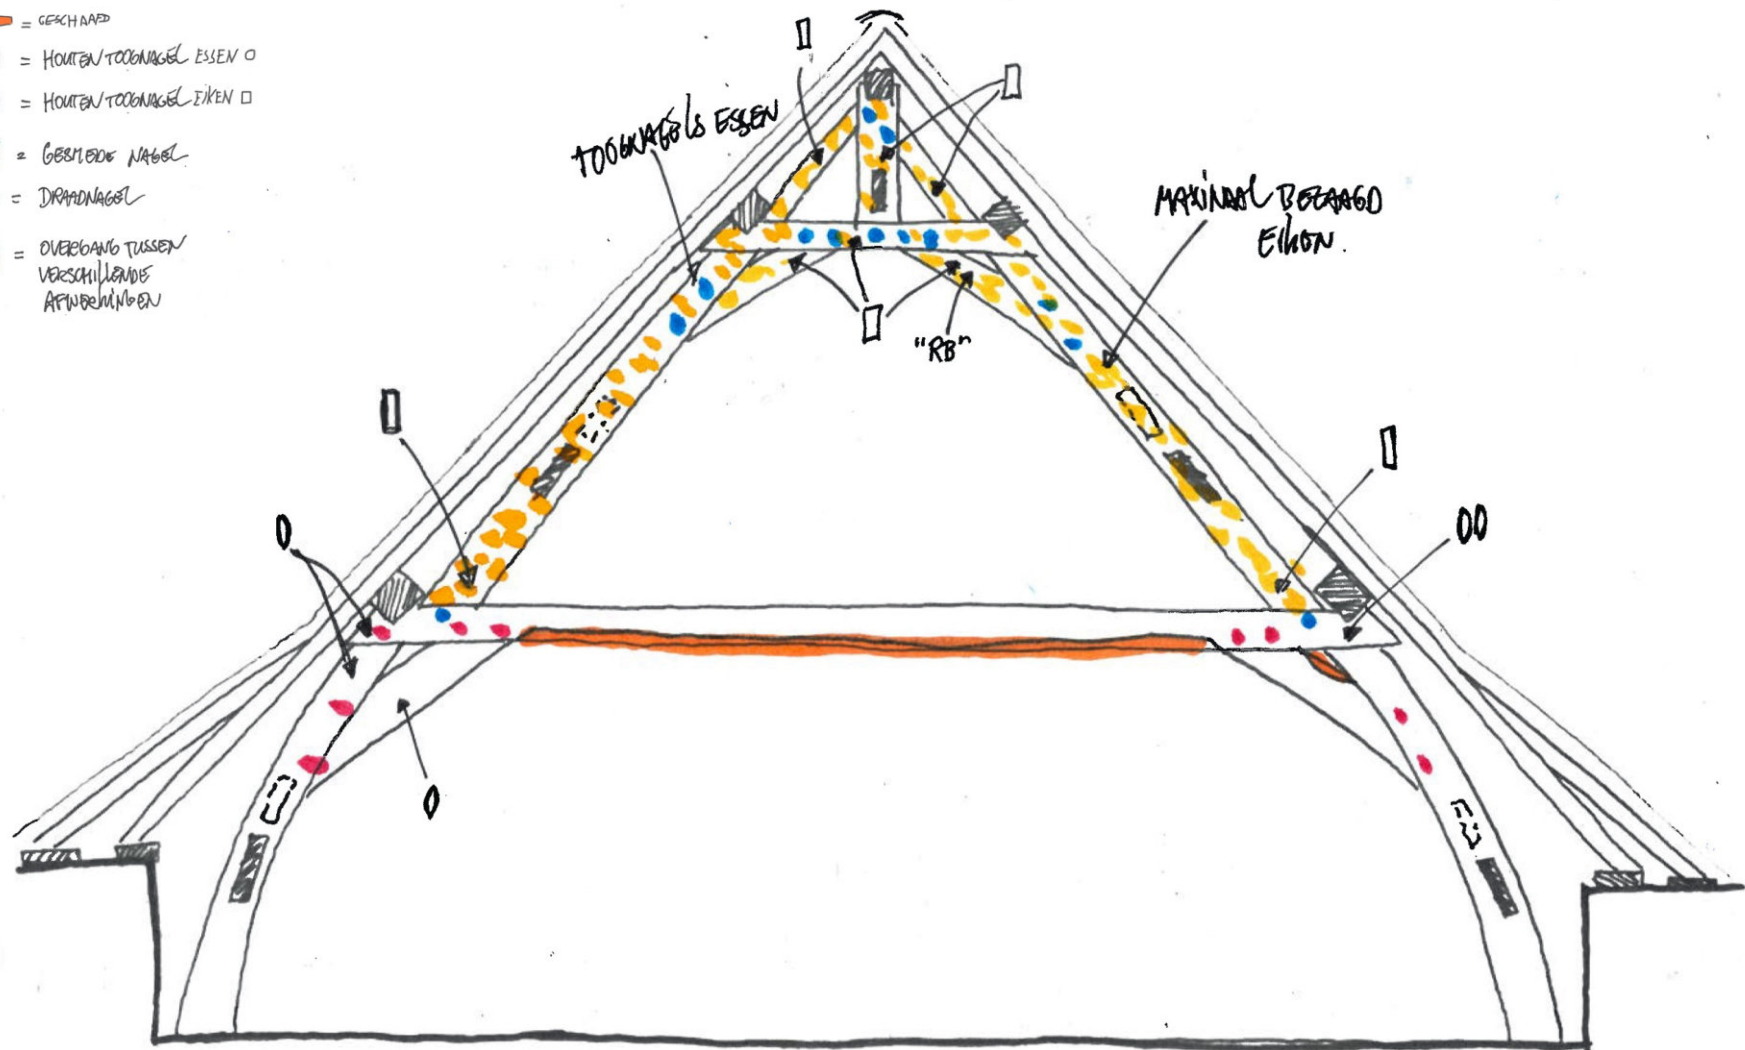
Gebintstel 3: Dit gebintstel heeft een aanzienlijke reparatie ondergaan ten tijde van de restauratie in 1953-1955. Het onderste gebint is nog van handbezaagd eiken gemaakt, het geheel erboven is van machinaal gezaagd eiken (geel gestippeld) gemaakt. Daarnaast zijn ook de verbindende toognagels van afwijkend materiaal (in essen conform het restauratiebestek) als van vorm (rond ipv vierkant). Het geheel bevat verschillende telmerken: het onderste gebint is van enkele gegutste ellipsen voorzien aan de zuidzijde, en van dubbele gegutste ellipsen aan de noordzijde (uitgezonderd de krommer). Het gehele nieuwe gedeelte erboven is voorzien van een gebeitelde

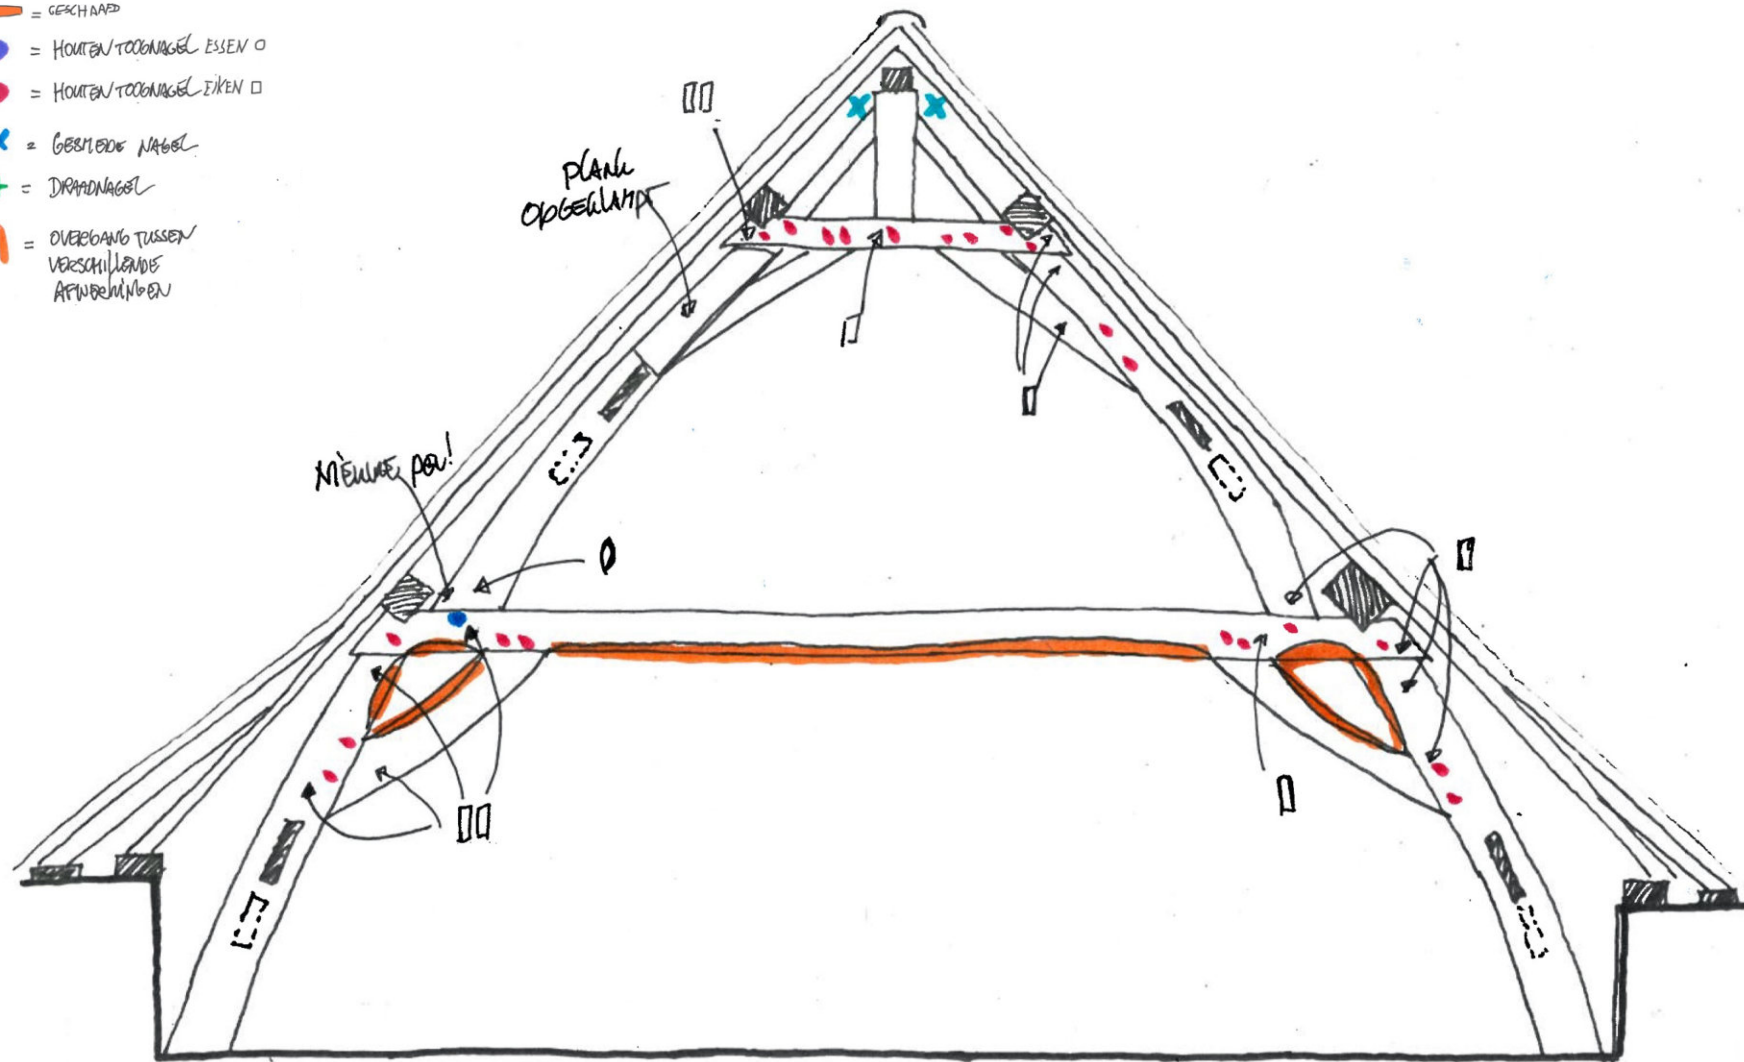
Gebintstel 4: Dit gebintstel heeft een opvallende herstelling aan de zuidzijde van het tweede gebint (versterking van korbeel door een opgeklampte plank). Vrijwel het geheel is van gebeitelde telmerken   (aan de noordzijde) en   (aan de zuidzijde) voorzien uitgezonderd de zuidelijke gebintstijl van het tweede gebint, deze is van een gegutste ellips voorzien en een nieuwe toegnagel aan de voet (overigens niet aan de kop). Het ellipsvormige telmerk zou beter bij gebintstel 3 passen echter zouden als bewijs voor verplaatsing meer toegnagels vervangen moeten zijn. Het onderste gebint is voorzien van geschaafde kapellen in knoop tussen krommers/korbelen/dekbalk, in de gebinten daarboven niet. De onderste dekbalk is tussen de korbelen ook aangeschaafd en voorzien van kapellen.

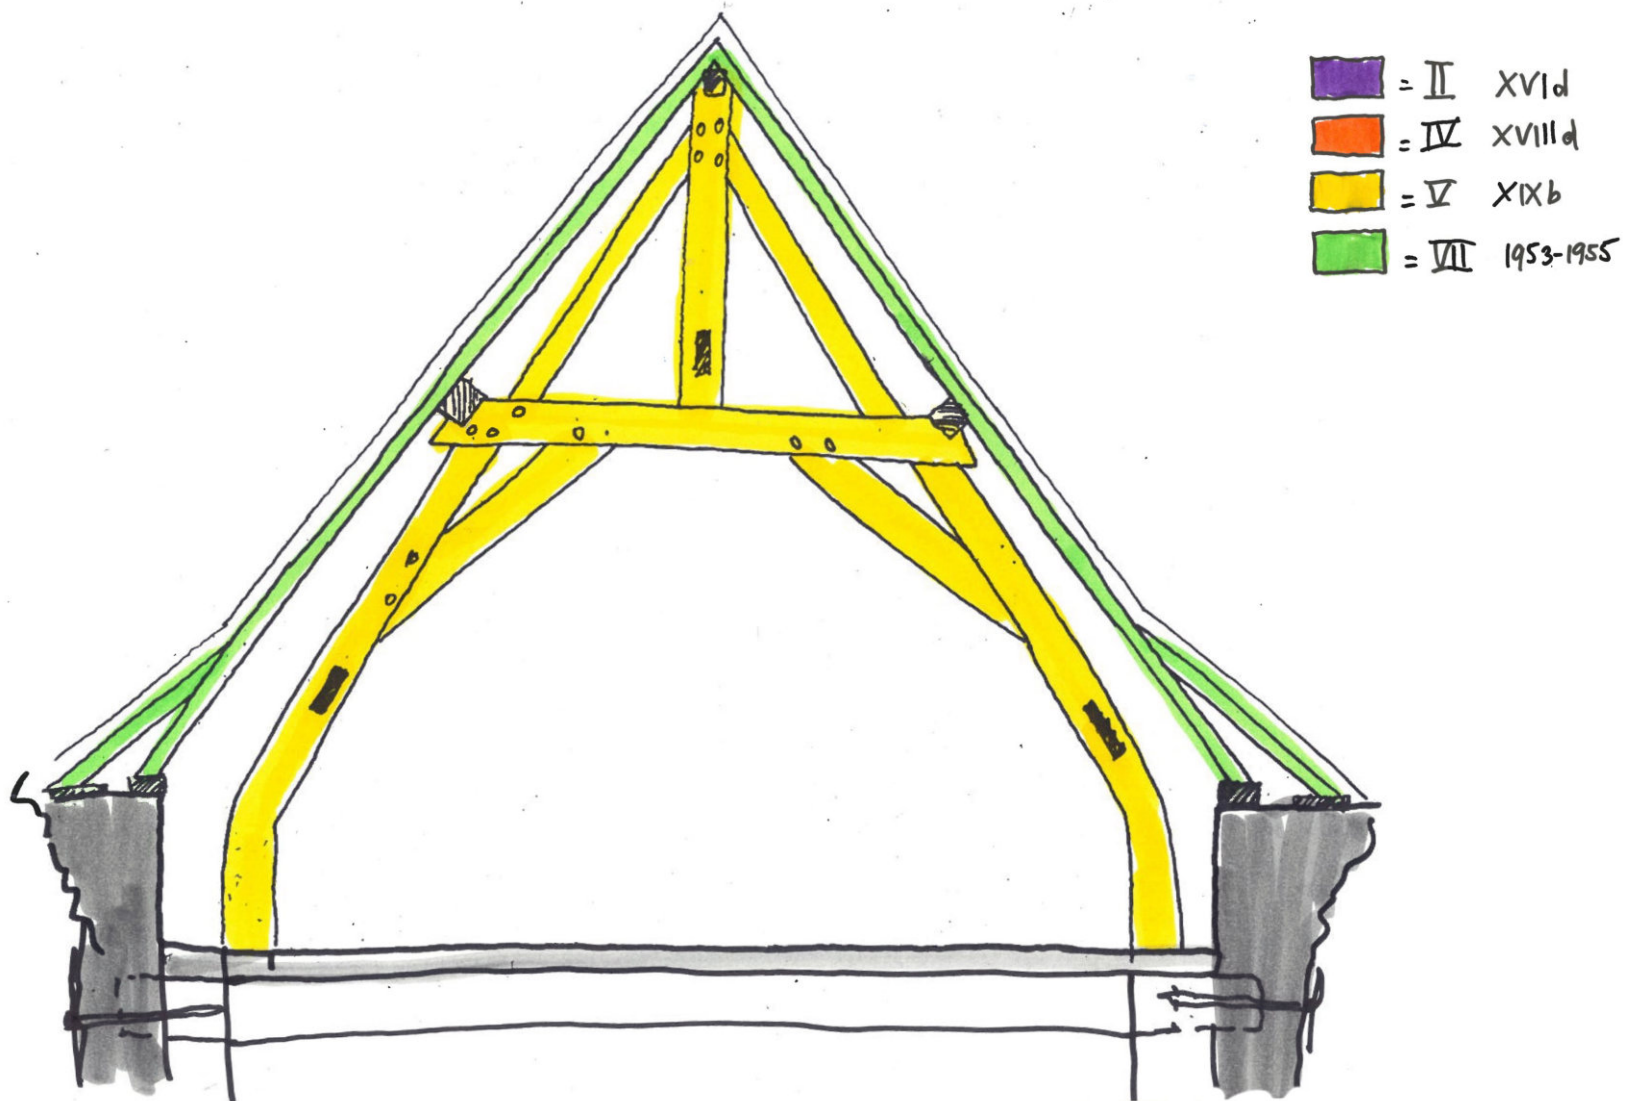
Gebintstel 8: In hoofdopzet vergelijkbaar met gebintstel 9 maar in fijnheid van de bewerking(en) en "strakker" basismateriaal afwijkend van de overige gebintstellen. De (gedeeltelijke) machinale bezaging en fijne handbezaging maar afwijkende bevestiging (eiken toognagels i.p.v. essen) duiden op een eerdere bouwfase dan de restauratie in 1953-1955 en zou hiermee goed in bouwfase V kunnen passen. In deze bouwfase is ook de dakbedekking vervangen (door kruispannen): dit is hét uitgelezen moment voor groter herstel.

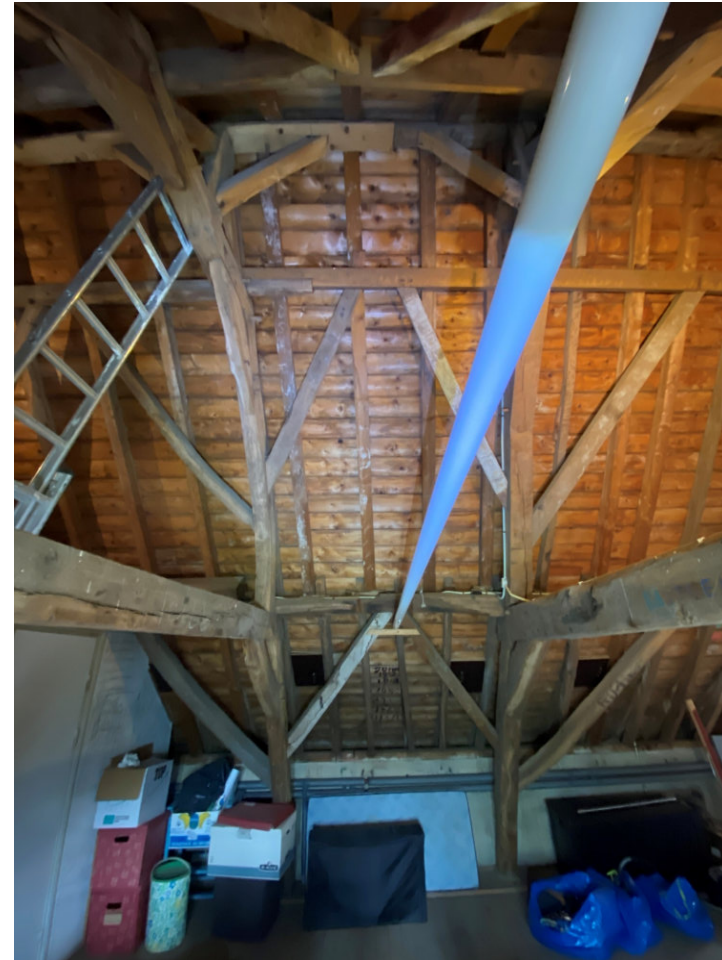
*Travee IV in noordelijke richting. Vervangen sporen boven eerste gording en las in nokgording.*

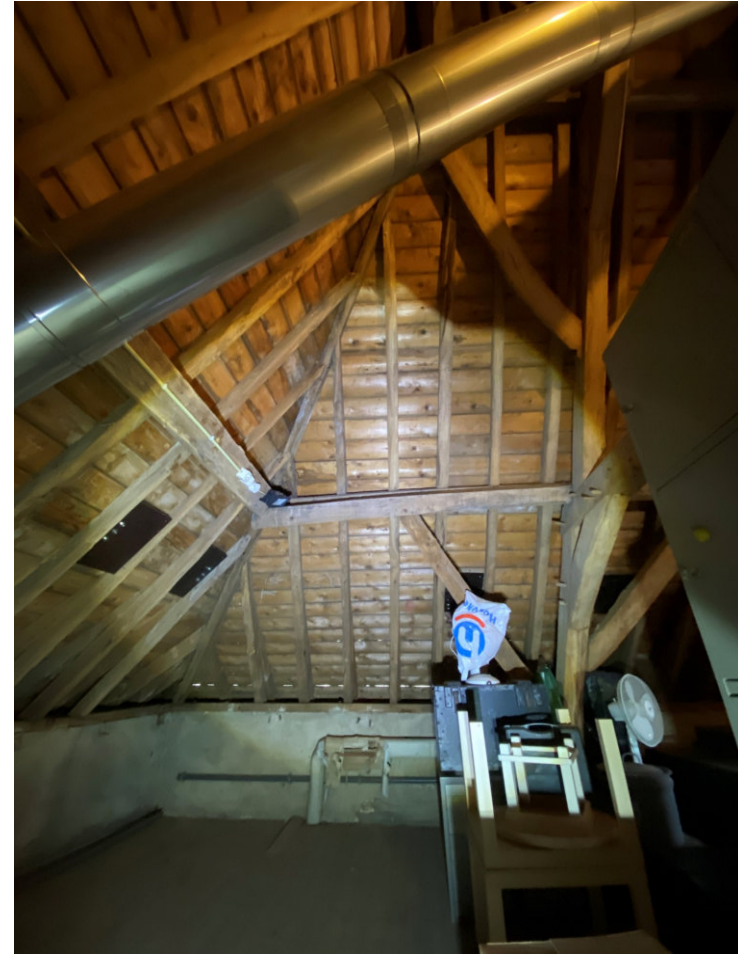
*Travee I in zuidelijke richting waarop duidelijk vervormde gording na schoor zichtbaar is.*

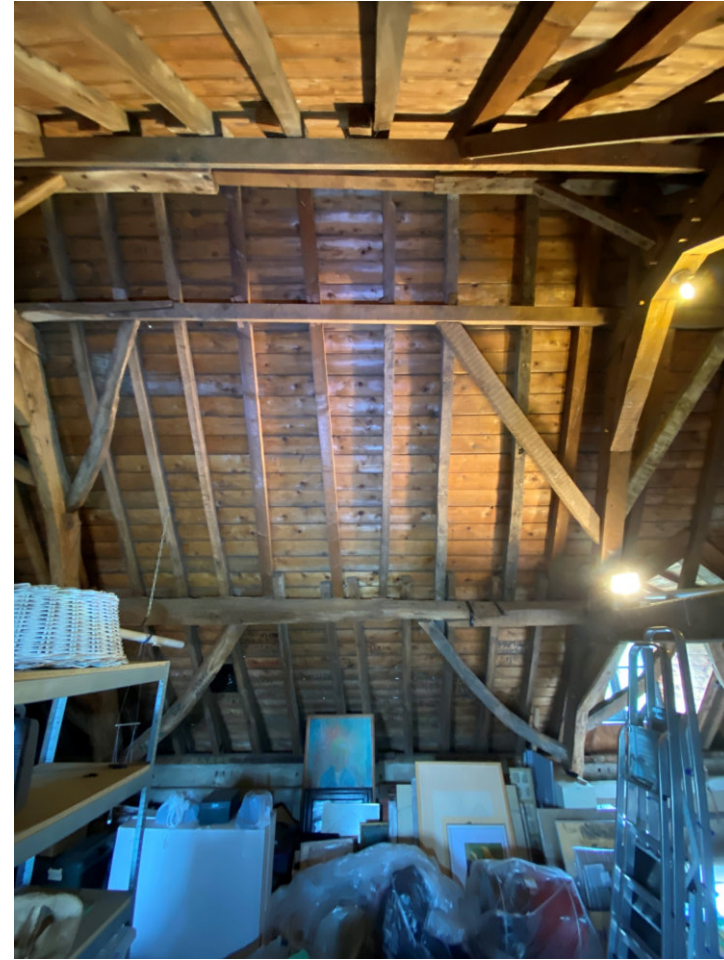
*Travee III in zuidelijke richting waarop vernieuwde sporen boven onderste gording.*

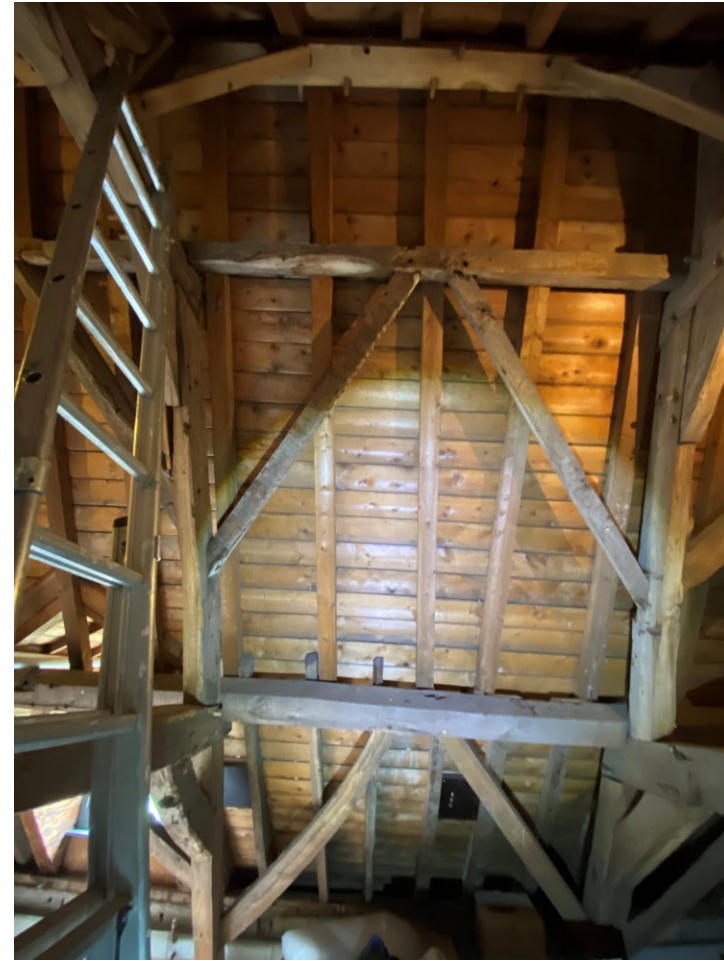
*Travee V in zuidelijke richting waarin vernieuwde sporen boven  
onderste gording.*

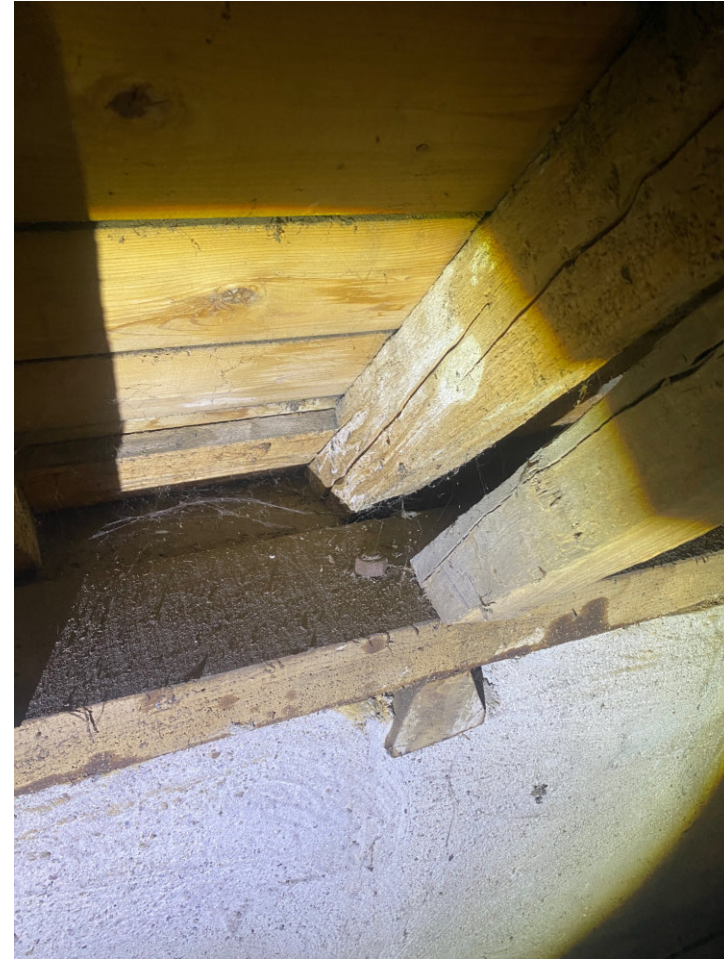
*Aanlopers en muurplaten zijn vernieuwd ten tijde van beschieting kap in bouwfase VII (1953-1955, conform restauratiebestek).*

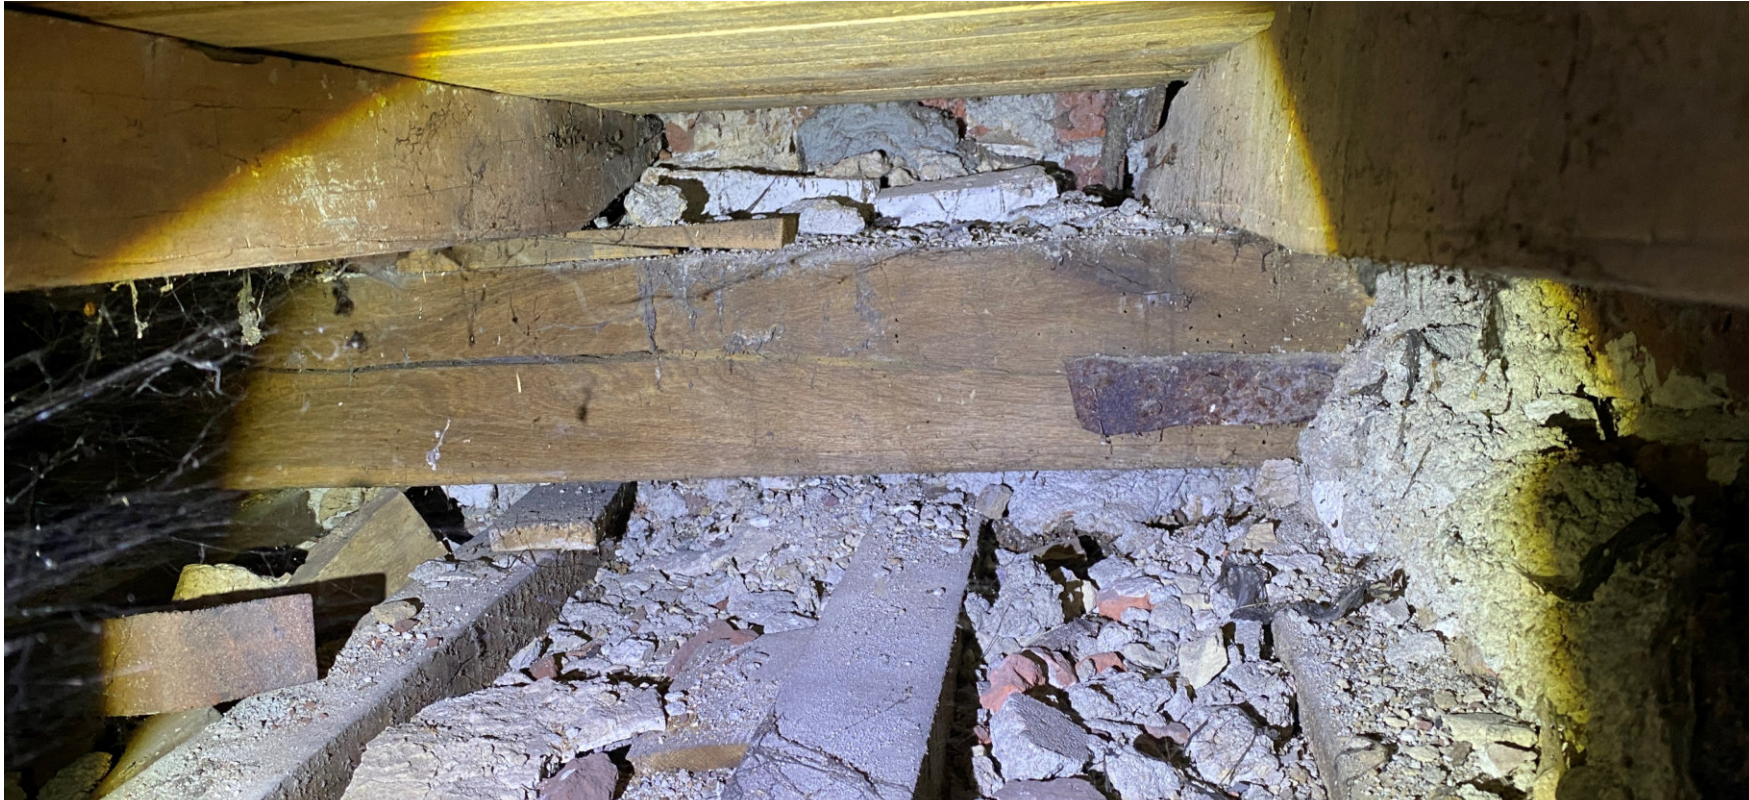
*Foto van strijkspant en strop zichtbaar in zuidoostelijke hoek. Het onderliggende plafond (geen historisch stucplafond) lijkt van een nieuwe draagconstructie voorzien te zijn, de strijkbalk is wel oorspronkelijk en voorzien van smeedijzernen nagels in de strop. De bovenliggende vloer is vernieuwd tijdens de restauratie in 1953-1955.*

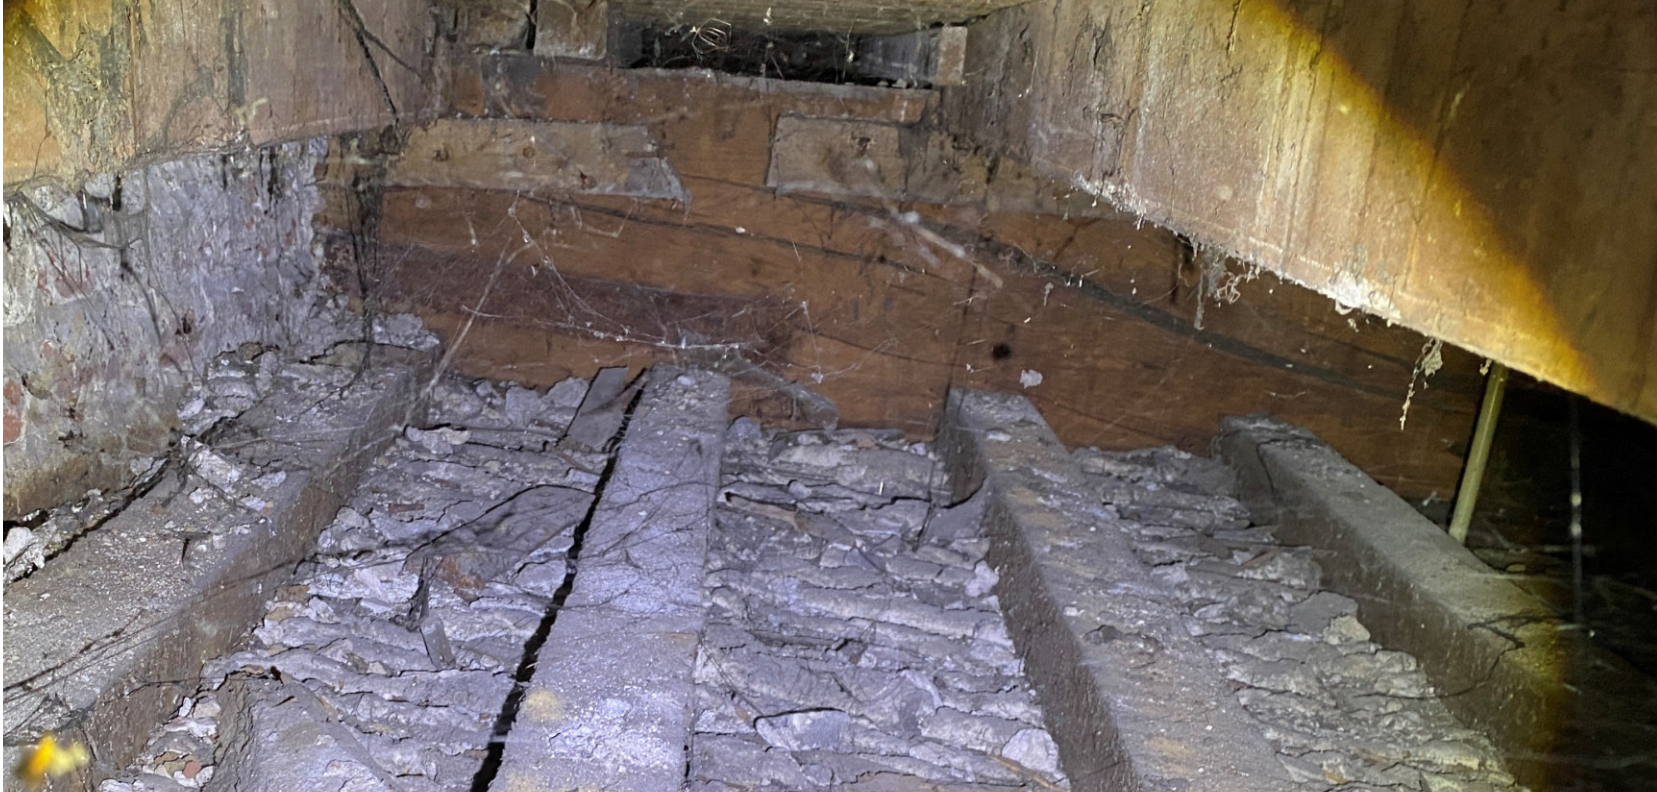
*Vloerbalk onder gebintstel 1 in zuidelijke hoek. De onderliggende ruimte is voorzien van een historisch stucplafond waarvan de draagconstructie zichtbaar is (en het stucwerk om de rietlatten heen is gekruld). De strop is met smeedijzeren nagels aan de vloerbalk bevestigd, de vloerbalk zelf is voorzien van enkele klampen om de draagbalken van de vernieuwde vloer te kunnen dragen.*

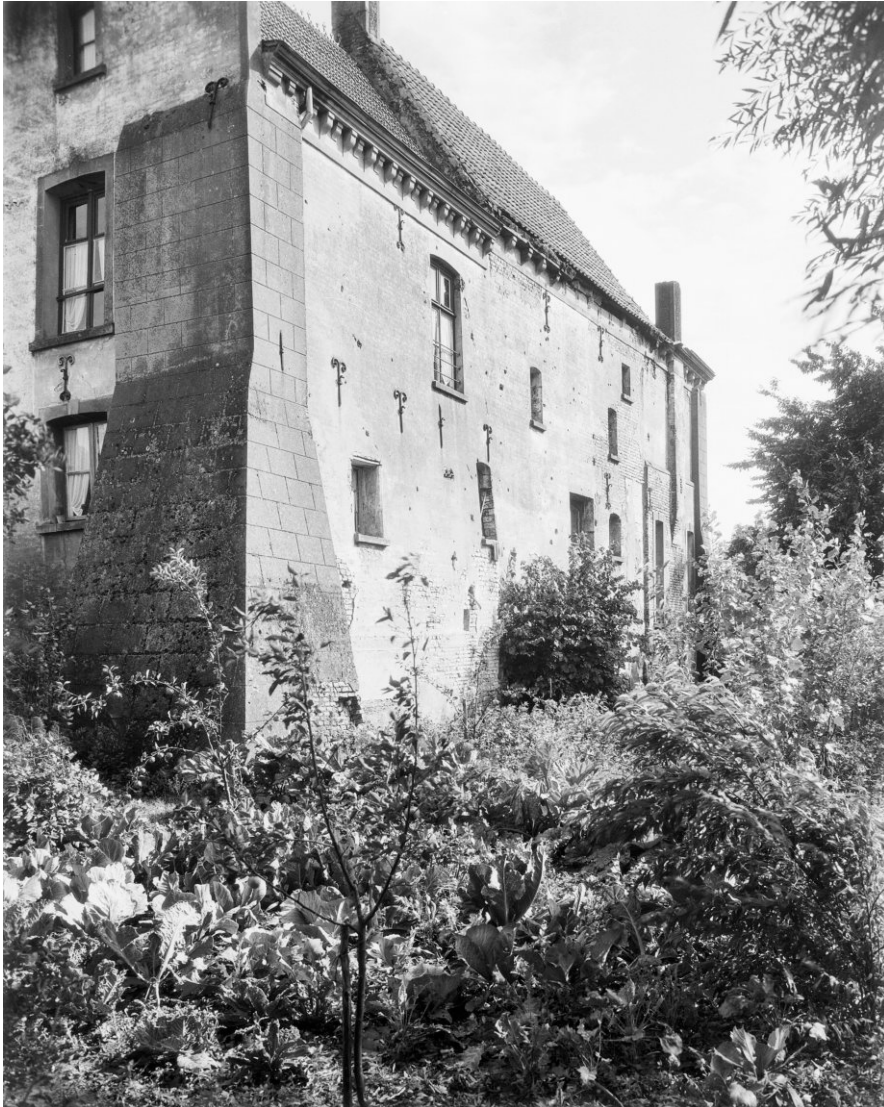
Zicht op noordwestelijke hoek (bouwdelen A, B en C. Te zien is (naast aanzienlijke schade aan het consolefries) de opvallende in blokmotief gestucte steunberen (waaronder fundamenten en een waterput zijn aangetroffen ten tijde van de restauratie. Ook opvallend is de schoorsteen ten behoeve van de sleutelhaard in B.0.3.
