# **Nieuwezijds Kolk 28 (Korenmeetershuis)**

**Bouwhistorische opname**

**Publicatiereeks Amsterdamse Monumenten 2**

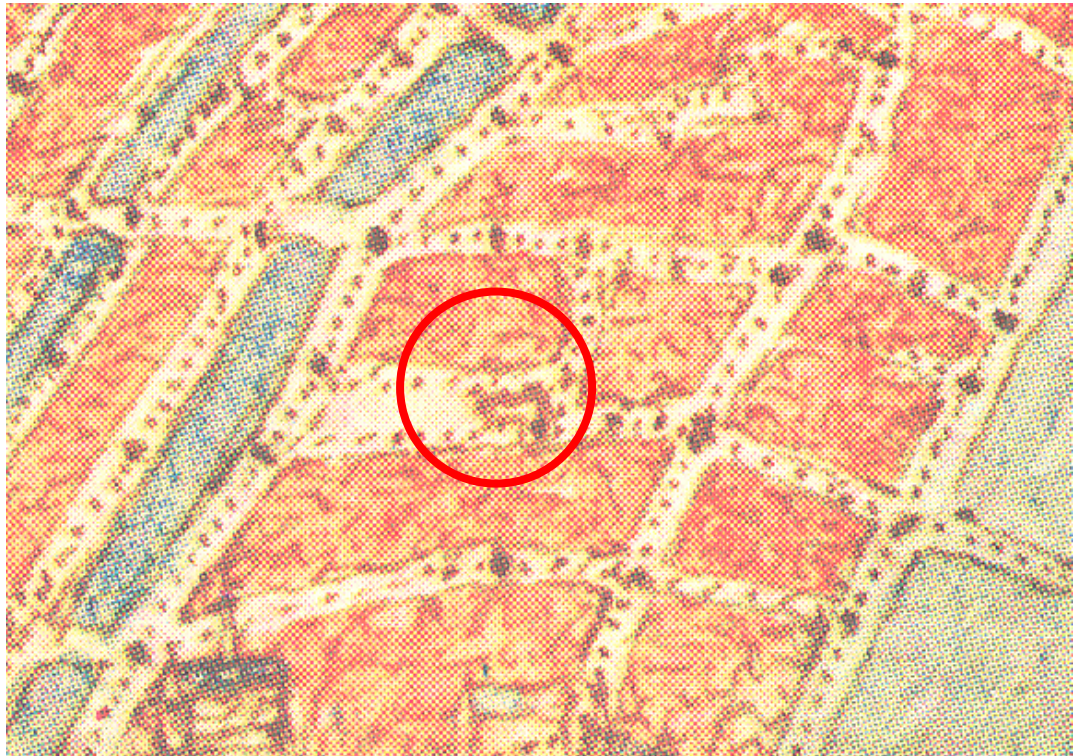
*De Nieuwezijds Kolk met bebouwing op de kaart van Jacob van Deventer (1558-1561).*

Het vroegste bewijs van bebouwing op de plaats van het Korenmeetershuis is te vinden op de kaart van Jacob van Deventer uit de jaren 1558-1561. Hoewel aan deze kaart voor zover het de bebouwing betreft geen enkele conclusie kan worden verbonden, maakt de stadsplattegrond van Van Deventer duidelijk dat het besluit van de raad in daden werd omgezet.

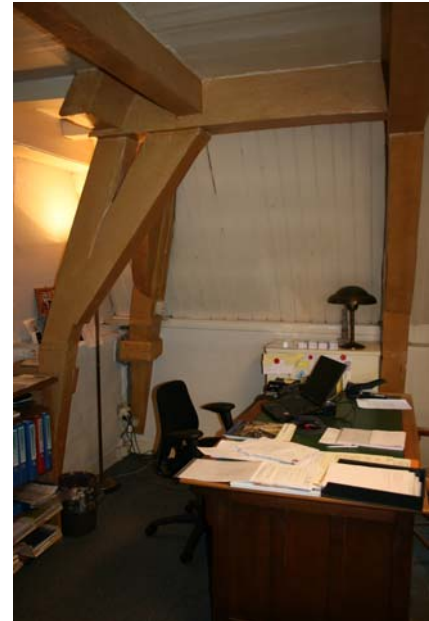
Sporen van deze constructie zijn nog aanwezig. Op niveau 2 is een aantal eiken krommers uit de bouwtijd bewaard gebleven, waarvan de datering door dendrochronologisch onderzoek vast is komen te staan op 1620 (zie bijlage 1). In ruimte 2.3. werden deze krommers aangetroffen tegen de oostgevel, dus haaks op de hoofdstructuur van de kap.

*Doorsnede en aanzicht van de spanten in ruimte 2.3. De oostelijke topgevel bevindt zich aan de linkerzijde. Rechts nogmaals ruimte 2.3 (tekening Gabri van Tussenbroek).*

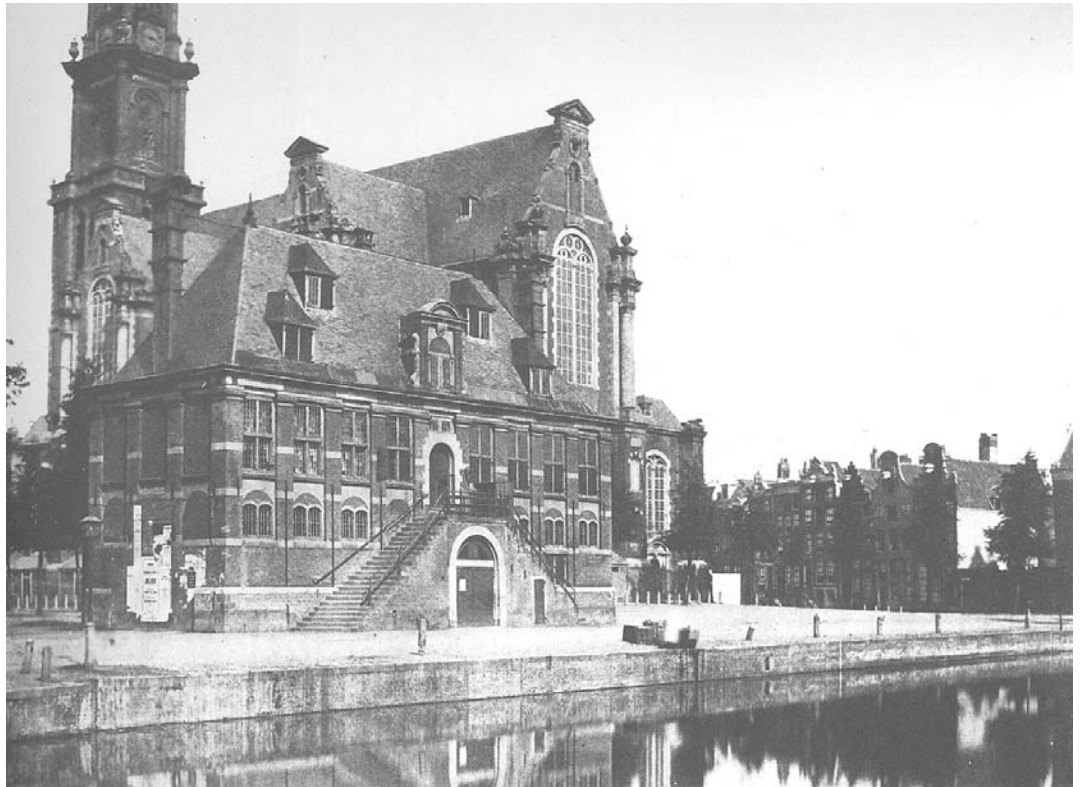
*De vleeshal op de Westermarkt uit 1619. Foto uit 1857.*

De gevels van de vleeshal zijn geleed door kolossale pilasters die rond het gehele gebouw lopen. Op deze pilasters rust een kroonlijst, die wat betreft de architraaf (het onderste deel) om elke travee onderbroken wordt. Daar waar de architraaf onderbroken is, is in het fries een natuurstenen latei gemaakt om het gat van het eronder staande venster te overspannen. Door deze alternering in architraaf en latei werden paren van twee aan elkaar gekoppelde pilasters gecreëerd, die met uitzondering van de hoeken het gebouw ritmeerden. Op de hoeken had het gebouw een verbijzondering door het gebruik van solitaire hoekpijlers, die als stoere eenlingen het gebouw afkaderen.

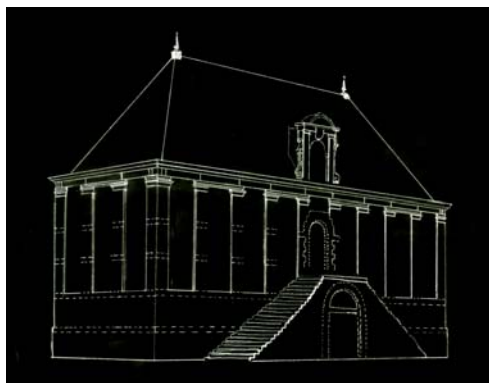
*Schematische weergave van het ontwerp van de vleeshal op de Westermarkt (links) en aanduiding van systeem van alternering in natuurstenen onderdelen (rechts). Tekening Pieter Vlaardingebroek (links) en David Derksen (rechts).*

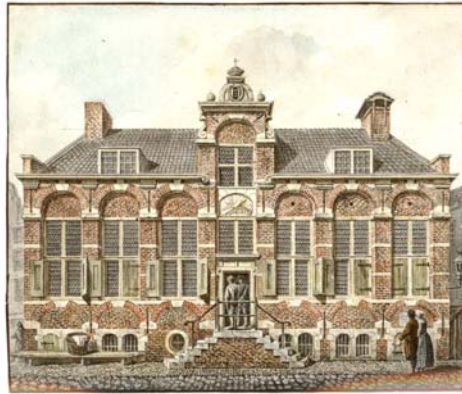
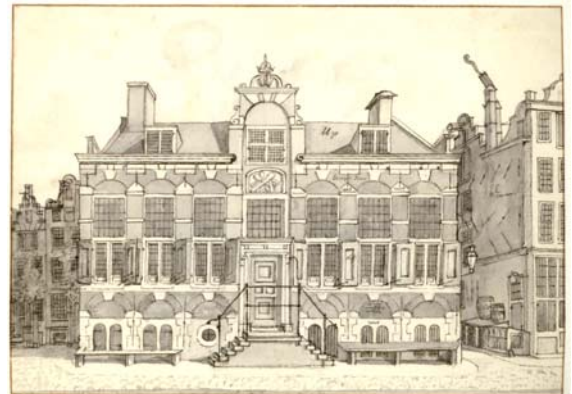
*Het Korenmeetershuis rond 1780. Tekeningen door Paulus van Liender en Hermanus Petrus Schouten (Stadsarchief Amsterdam).*

Ook andere verbouwingen en veranderingen blijven ondanks onderzoek enigszins problematisch. Sprak Wagenaar in 1765 van een 'overwulde kelder', in de tegenwoordige toestand zijn daar geen sporen meer van aangetroffen.<sup>19</sup> In de tekeningen van Van Liender en Schouten zijn muurankers in de dammen tussen de souterrainvensters weergegeven, wat duidt op een balklaag. Opvallend op deze tekeningen is het oeil de boeuf links naast de trap. Het is bij een latere verbouwing voor 1873 al verloren gegaan en in 1898 vervangen door een dubbel venster van zandsteen.

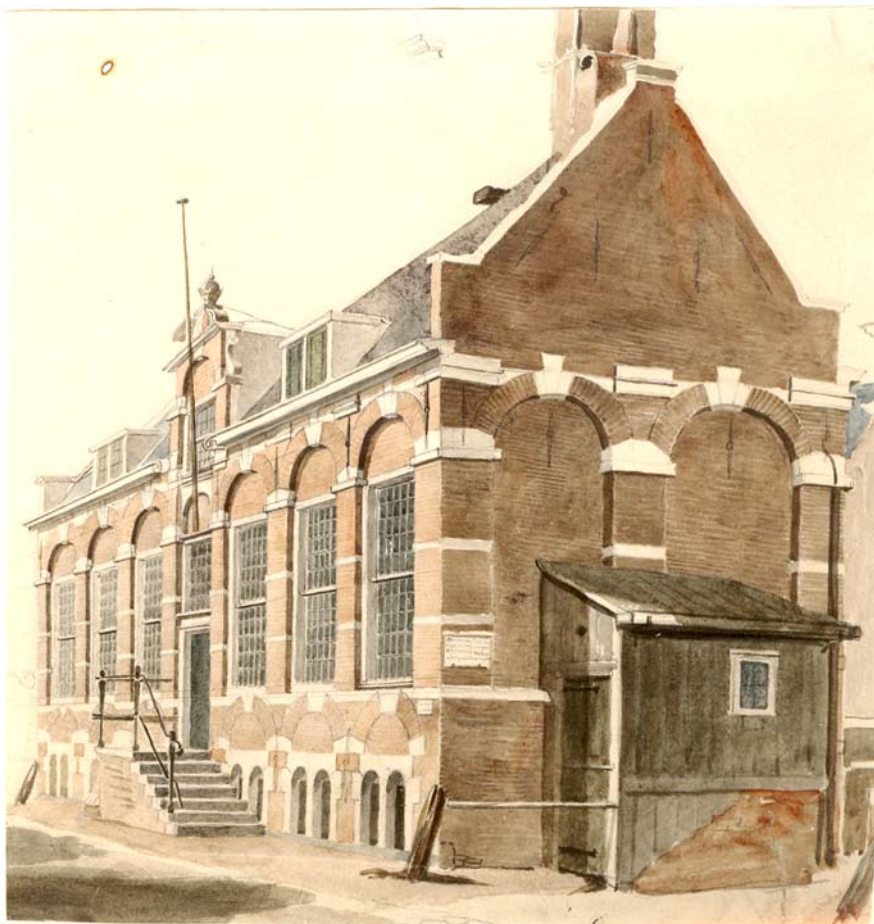
*Het Korenmeetershuis vanuit het zuid-oosten. Tekening van J.G.L. Rieke (Stadsarchief Amsterdam).*

middelste, op de bel-etage, dus moest worden weggebroken. Aan de buitenzijde werd een tochtportaal gerealiseerd, getuige een ongedateerde tekening van J.G.L. Rieke (1817-1898).<sup>21</sup>

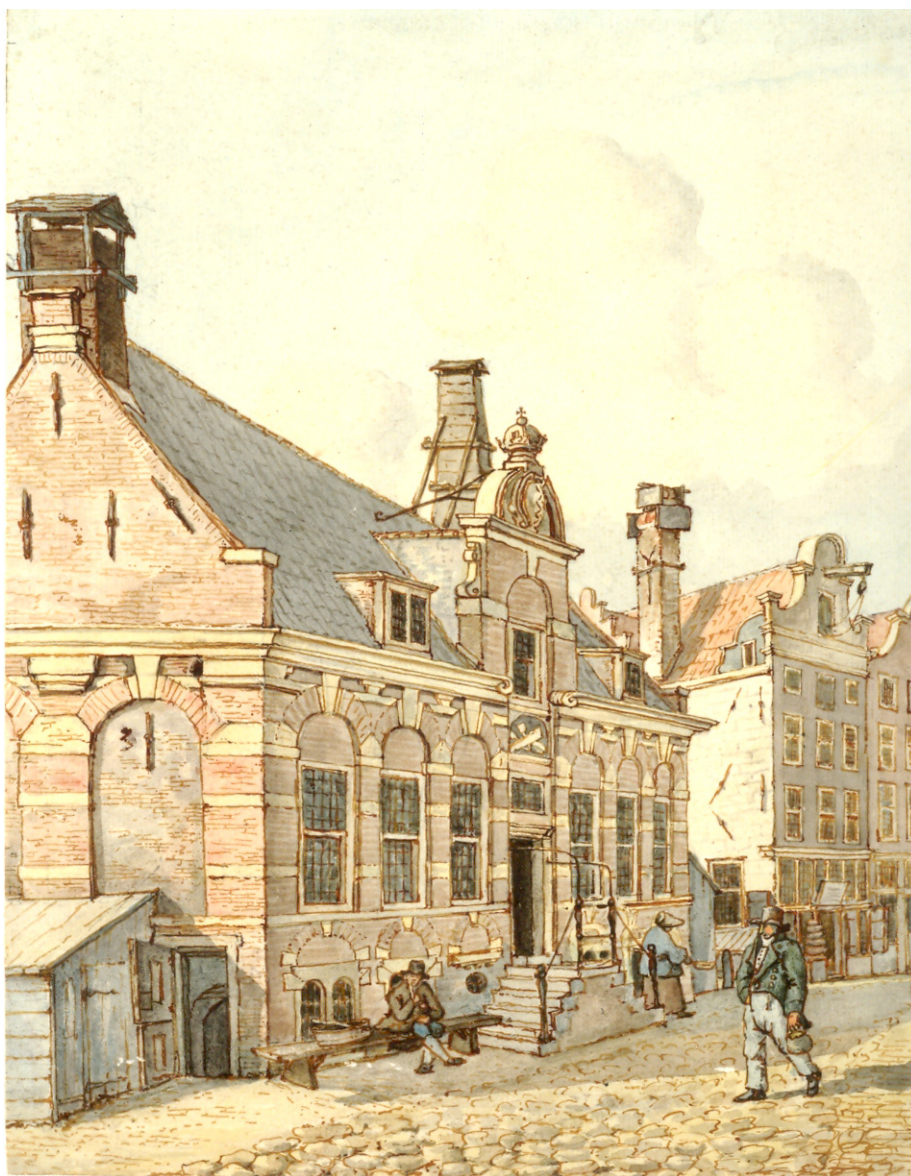
*Het Korenmeetershuis in 1816. Tekening van Gerrit Lamberts, (Stadsarchief Amsterdam).*

oostzijde. De indeling van de bel-etage bestond uit een zaal aan de westzijde, waarbij zowel aan de zuid- als noordzijde twee grote vensters aanwezig waren. De dichtzettingen aan de noordzijde stammen dus van na 1873. Ten oosten van deze ruimte bevond zich een wachtvertrek met een klein entresol met een bureau. De ruimte herbergde een bordestrap aan de noordzijde. Het wachtvertrek was toegankelijk door middel van de op dat moment enkelvoudige stoep in de middenas, die mogelijk in 1836 is gehalveerd. De oostelijke ruimte bestond uit een klein 'kantoor van den Boekhouder'. De in 1798 gerealiseerde trap tegen de oostgevel en een tochtportaal waren in 1873 nog aanwezig. De schuifvensters waren van kleine ruiten voorzien. In de doorsnede en plattegrond van het souterrain wijst niets op een overwelfing. Mogelijk is deze overwelfing bij de verbouwing van 1836 verdwenen. Naast de vermelding van Wagenaar laat een tekening van Gerrit Lamberts in de kelder een stenen boogconstructie vermoeden, maar zekerheid hieromtrent bestaat niet.

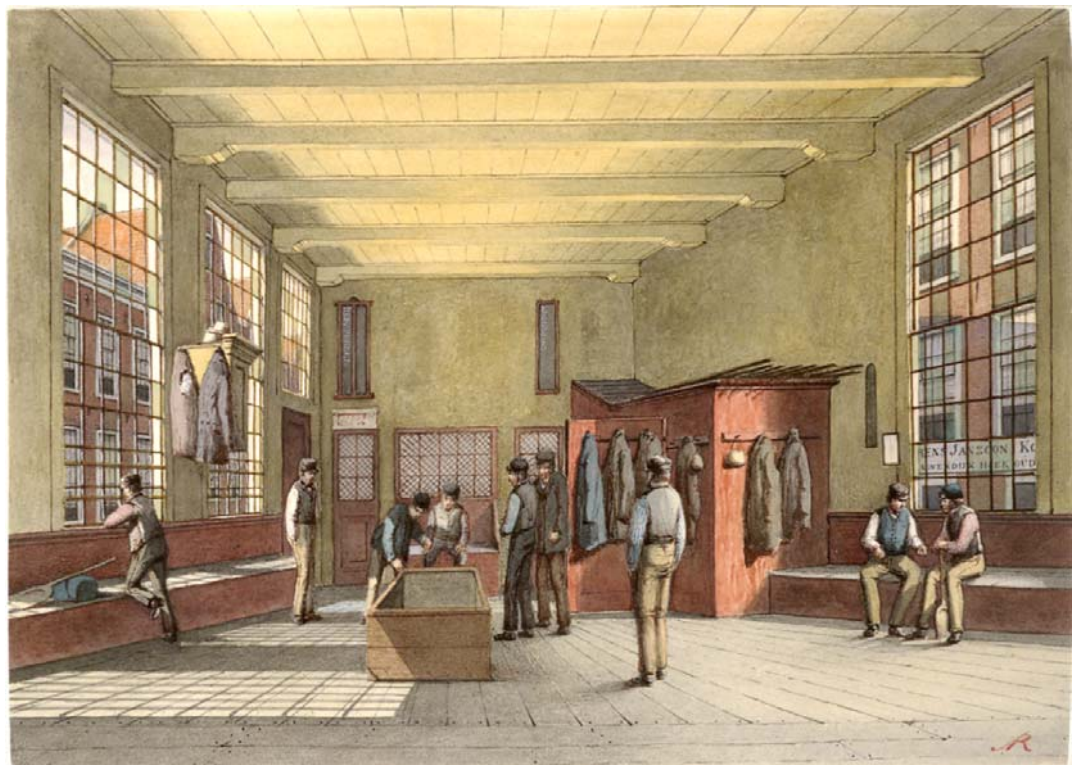
*Het Korenmeetershuis, gezien vanuit de huidige ruimte 1.3 (bibliotheek). Tekening door J.M.A. Rieke, circa 1880 (Stadsarchief Amsterdam).*

Uit ongeveer dezelfde tijd stamt een tekening van het interieur. J.M.A. Rieke (1851-1899) tekende het wachtvertrek naar het westen, waarbij vergelijking met de bovenstaande plattegrond duidelijk maakt, dat het kantoor van de boekhouder was verdwenen, op het moment dat Rieke zijn tekening maakte. De twee dwarsgelegen vloerplanken op de voorgrond geven echter waarschijnlijk de grens van het kantoortje aan.

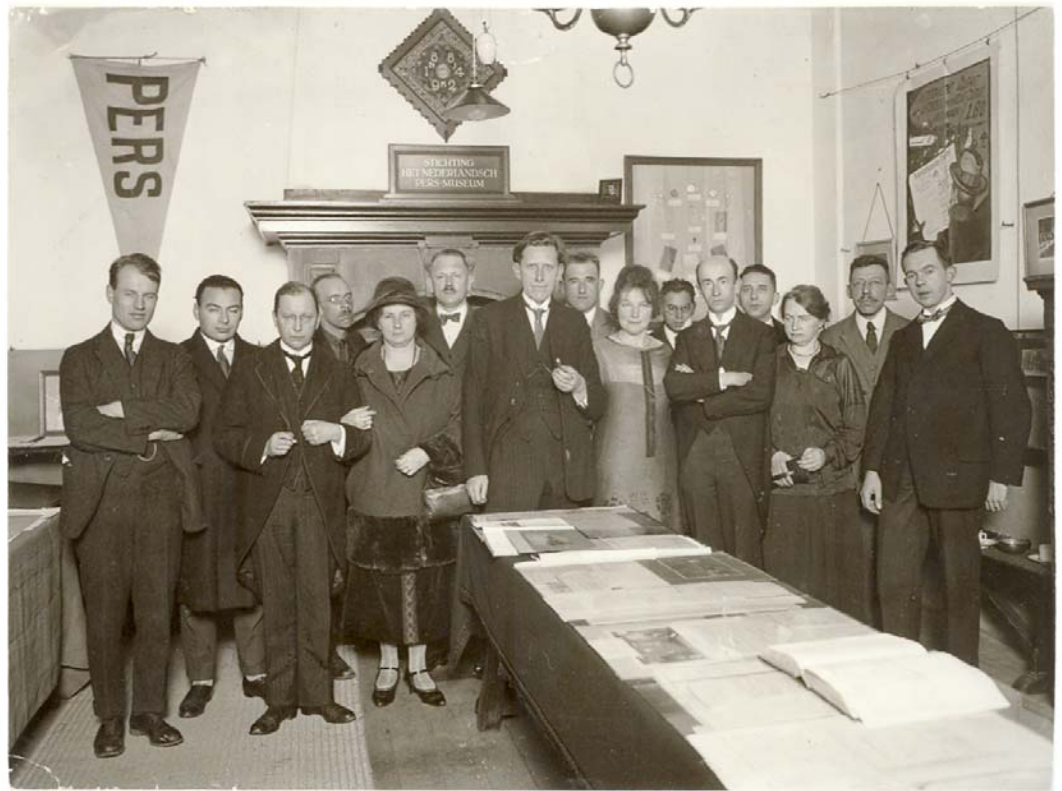
*Korenmeetershuis, interieur Persmuseum, ruimte 1.1 naar het westen. Rechtsonder de door H.G. Jansen aangebrachte en tegenwoordig niet meer aanwezige banken (Stadsarchief Amsterdam).*

Het Persmuseum bleef hier gevestigd tot 1949. Voor zover bekend werden hiervoor niet meer dan enkele oppervlakkige wijzigingen doorgevoerd, waarvan geen duidelijke sporen in het gebouw bewaard zijn gebleven. De door Jansen in 1898 aangebrachte banken in ruimte 1.1 werden bij de herinrichting tot museum gehandhaafd en waarschijnlijk na het vertrek van het museum verwijderd. Wanneer de natuurstenen schouw is verdwenen kon niet worden achterhaald.

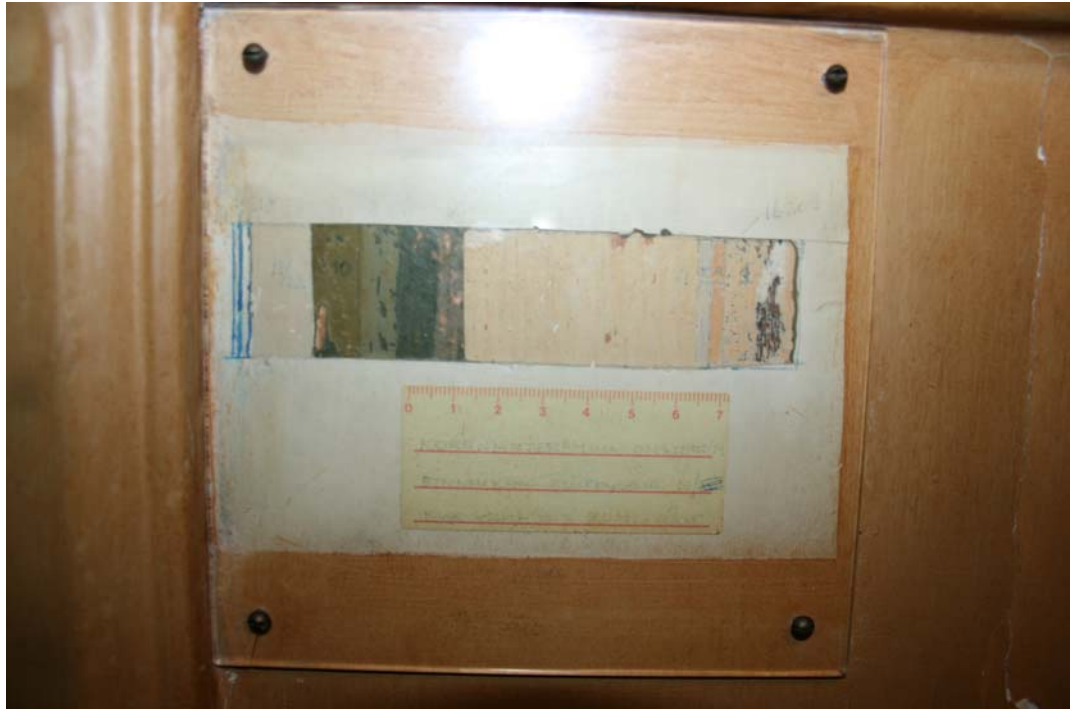
Hierbij bleek dat in de zeventiende eeuw de kleurstelling Bentheim overheerste. De achttiende eeuw neigde meer naar een houtkleur. In de negentiende eeuw was olijfgroen toegepast en tot 1991 overheerste gebroken wit. Besloten werd de kleurstelling zoals die op grond van het onderzoek naar de zeventiende eeuw tevoorschijn was gekomen, weer terug te brengen.

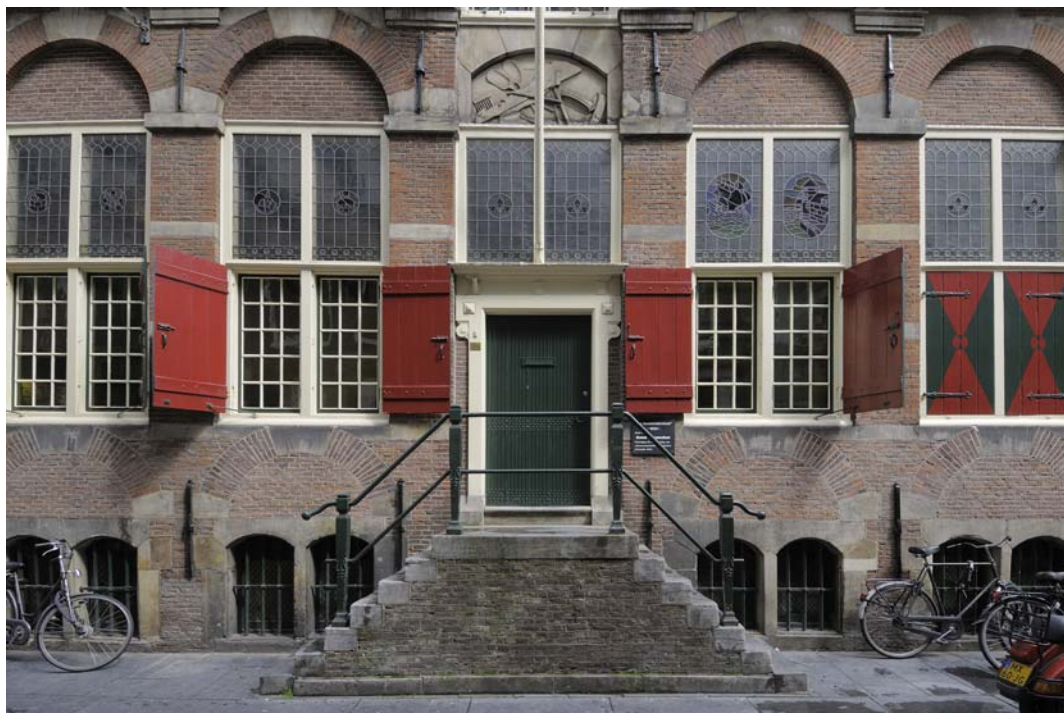
*Korenmeetershuis, exterieur, hoofdingang zuidzijde.*

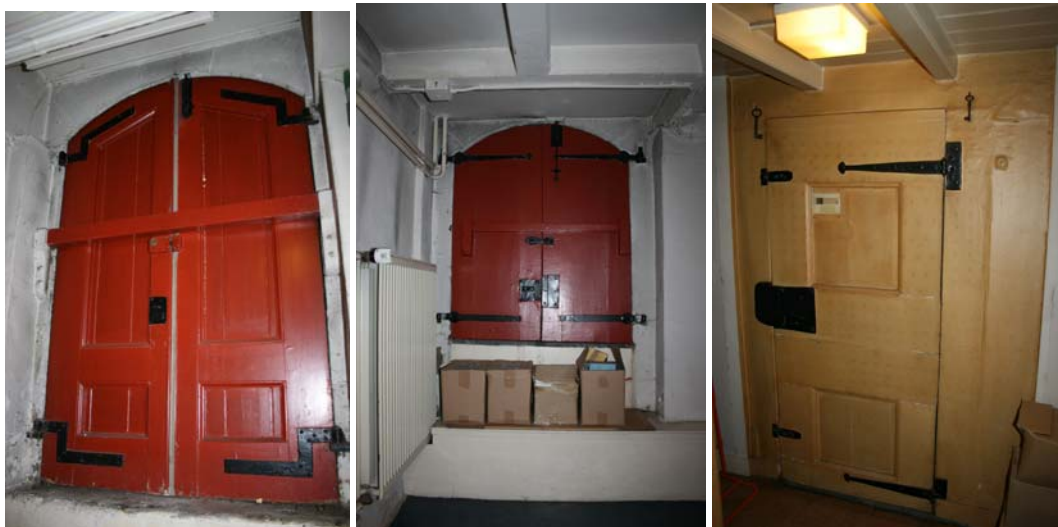
*Deur in ruimte 0.1, westgevel; deur in ruimte 0.2, noordgevel en deur in ruimte 1.2, noordgevel.*

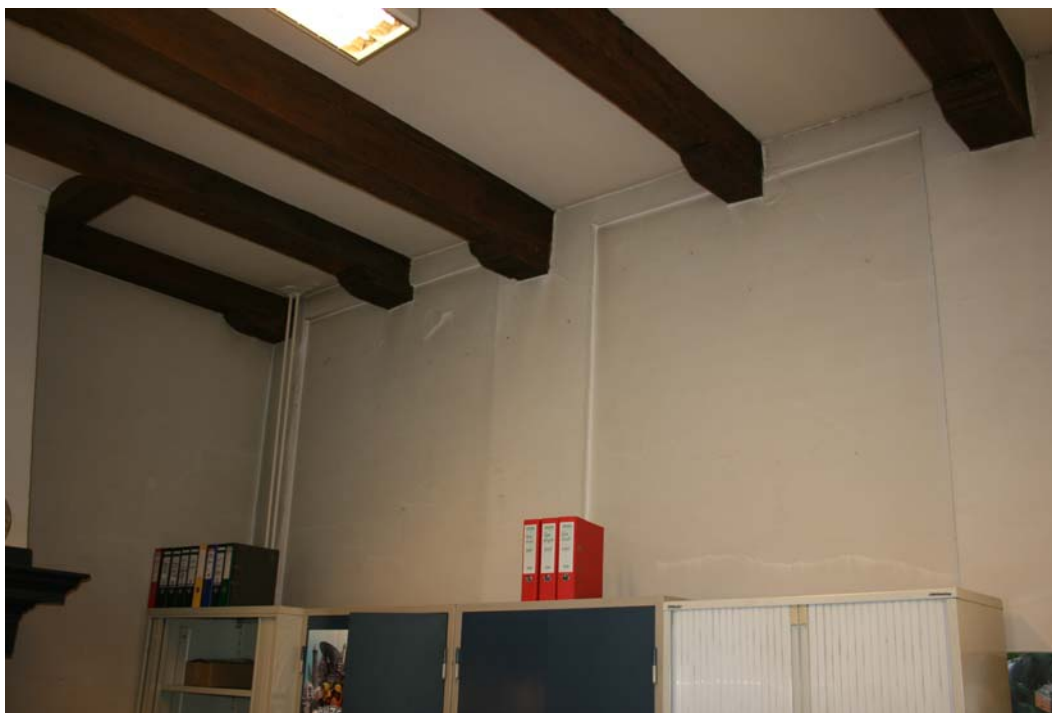
*Ruimte 1.1. Alternerende balklaag met sleutelstukken, naar noorden gezien.*

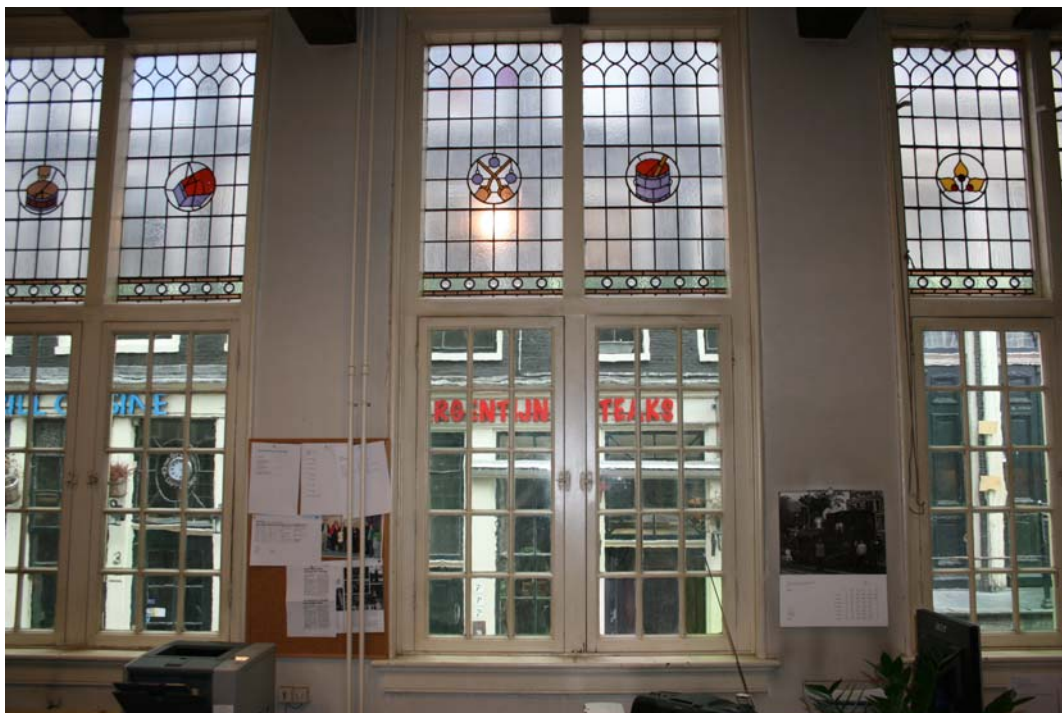
*Ruimte 1.1. Vensters naar zuiden gezien.*

De westelijke ruimte 1.1 (secretariaat), is drie balkvakken breed met in de vakken tussenbalken. Op de vloer ligt moderne vloerbedekking, de wanden zijn glad gestuukt. In de noordmuur zijn twee ondiepe nissen in het stucwerk uitgespaard, op de plaats waar oorspronkelijk vensters hebben gezeten. De bovenlichten van het venster in het derde balkvak zijn voorzien van valramen, evenals de bovenlichten van het westelijke venster aan de voorzijde. Alle balken zijn voorzien van sleutelstukken. Van de tussenbalken lijken aan de zuidzijde alle sleutelstukken vervangen door nieuwe sloffen. Aan de noordzijde is dat alleen bij de zesde balk het geval. Tegen de westgevel is een schouw aanwezig. Ten behoeve van deze schouw is de balklaag op deze plaats geraveeld. De schouw beschikt over een geprofileerde schouwbank, waarvan de kroonlijst uit 1898 dateert. De architraaf eronder is jonger.<sup>37</sup> De achterwand is betegeld en verticaal in drie banen van vier tegels breed verdeeld, waarbij de buitenste banen uit witjes bestaan. De middenbaan bestaat uit roodbruine tegels met schildpadmotief en enkele met gevlamd motief. Deze lijken te zijn aangebracht in portlandcement. Een gietijzeren haardplaat bezit een voorstelling van de charitas. Onder een boom is een vrouw weergegeven met een kind op haar armen. Zij is vergezeld van twee andere kinderen, die met looftakken zwaaien. Aan de bovenzijde van de voorstelling bevinden zich twee dolfinen. In de zuid-westhoek van de ruimte bevindt zich een lage houten koof, direct boven de deur in ruimte 0.1.

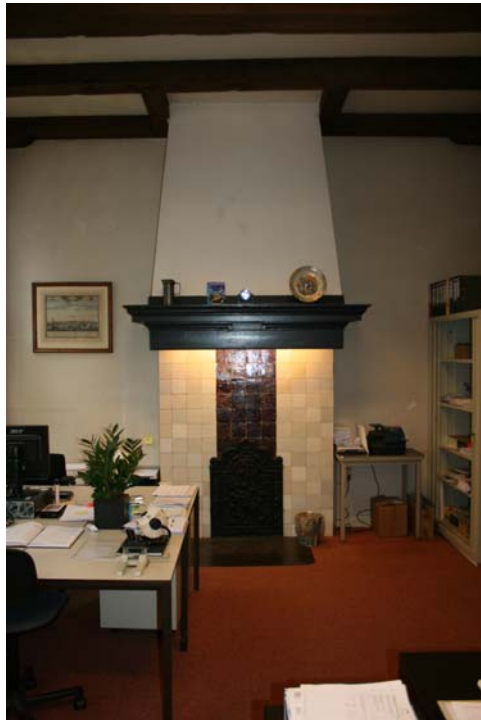
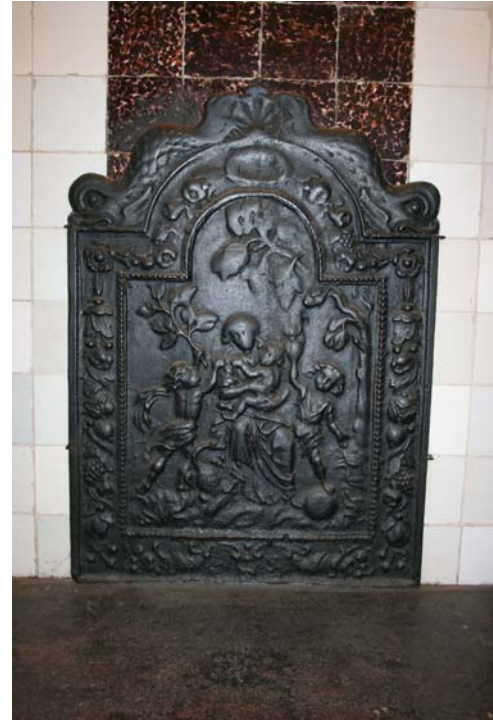
*Ruimte 1.1. Schouw met haardplaat.*

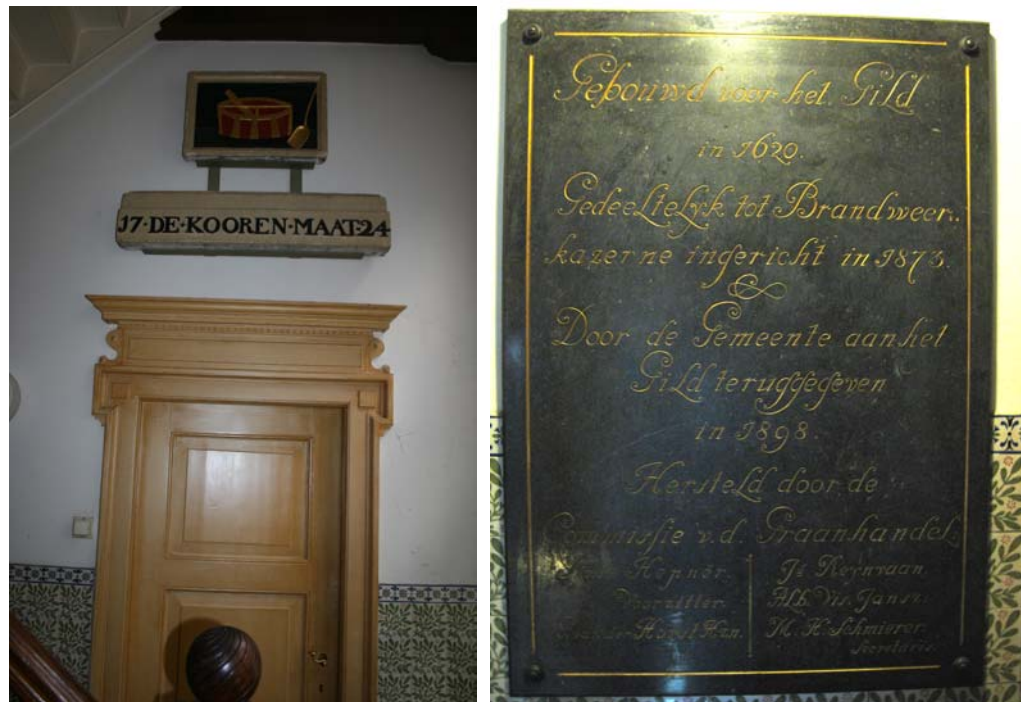
Ruimte 1.2. Doorgang hal naar bibliotheek en gedenkplaat 1898.

Onder de trap bevindt zich aan de achterzijde een opgeklampte delendeur, die vermoedelijk ooit uit een boven- en onderdeur heeft bestaan, met een zandstenen omlijsting, mogelijk nog uit de bouwtijd. De deur bezit een oude slotplaat en beslag. Een in 1991 gezette kleurentrap maakt duidelijk dat de deur een aantal afwerkingslagen bezit. De zoldering hierboven, dus onder het bordes van de trap, heeft kwartrond geprofileerde balkjes en kraaldelen uit 1898. Onder de aanzet van de bovenste traparm zit een toegangsdeur tot deze kleine ruimte onder het trapbord. De tweepaneelsdeur uit 1898 naar ruimte 1.3 heeft een rijk geprofileerd houten kozijn met oren, een soort fries met aan weerszijden voluten, en een rechte kroonlijst. Hierboven zijn twee zandstenen gevelstenen aangebracht waarvan de herkomst onbekend is. De bovenste is een bijna vierkante rechthoek met in rood, goud en zwart een afbeelding van de attributen van de

korenmeeters, omgeven door een zandkleurige rand. De onderste is een langgerekte rechthoek met de tekst 17-DE-KOOREN-MAAT-24.

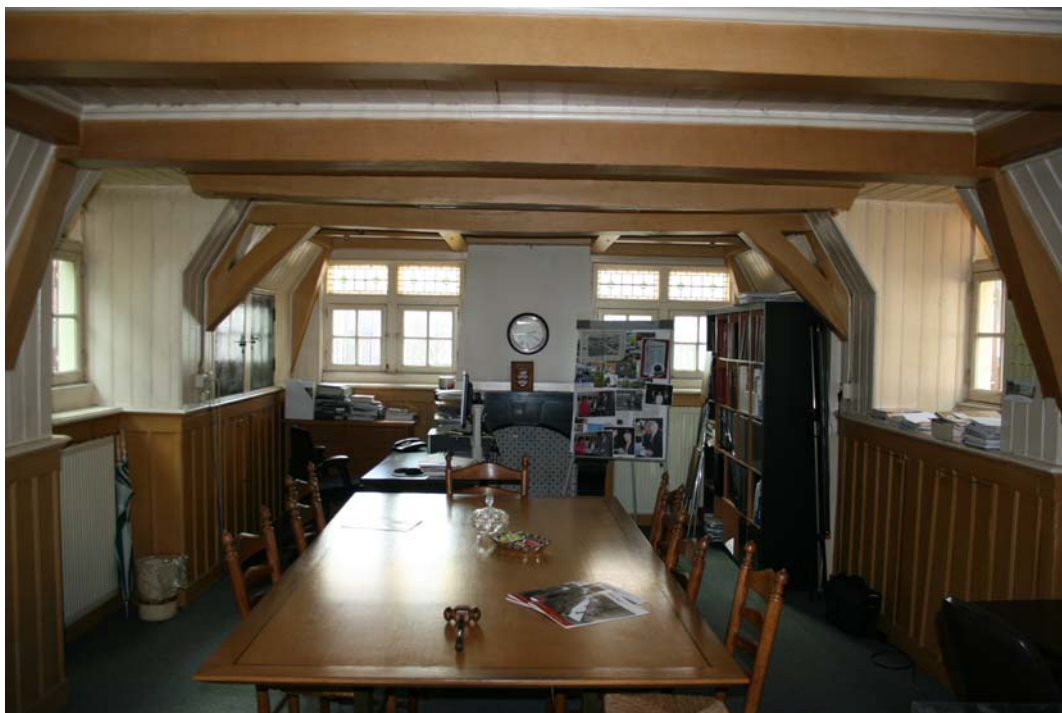
*Ruimte 2.1, naar westen gezien.*

Ruimte 2.1 (vergaderruimte) is vier balkvakken breed, met tussen de gebinten telkens een hangbalk; deze zijn ter hoogte van de dakkapellen aan de uiteinden beëindigd. Tussen het strikspant en het eerste spant vanuit de gevel bevindt zich een balkvak met schouwtravelling uit 1898 en twee vierkante vakken aan weerszijden daarvan. De korbelen van het eerste vrijstaande spant zijn aan twee kanten afgeschuind. De standbenen en dekbalk lijken ouder te zijn dan de raveelconstructie. De spanten in ruimte 2.1. zijn oorspronkelijk van korbelen voorzien geweest maar deze zijn waarschijnlijk ter vergroting van de loopruimte op zeker moment verwijderd. Het enige overige korbeel bevindt zich aan de noordzijde van het vijfde spant vanuit het westelijke strikspant in de scheidingmuur tussen deze ruimte en het trappenhuis (2.2). De dekbalken die de Vlaamse gevel aan de zuidzijde flankeren zijn onder toevoeging van een sleutelstuk opgelegd in het muurwerk van de Vlaamse gevel.

De schouw tegen de westmuur is vervaardigd van petit granit en aan de binnenzijde voorzien van tegeltjes die uit dezelfde tijd als de tegeltjes in het trappenhuis lijken te dateren, uit 1898.<sup>39</sup> De gehele ruimte is tot aan de hoogte van de borstwering voorzien van een lambrisering en vaste kasten met kraaldelen uit dezelfde tijd. Tussen het strijkspant en het eerste spant bevinden zich aan de zuidzijde op ooghoogte twee beschilderde deurtjes. Het ene bevat een afbeelding van een korenzetter en de tekst D:COOREN:SETTERS, het andere een afbeelding van een korenmeter en de tekst D:COORE:MEETERS. De scharnieren stammen uit 1898. Het is vooralsnog onduidelijk waar deze oorspronkelijk vandaan komen.<sup>40</sup> De opgeklampte deurtjes zijn hergebruikt, waarschijnlijk in onbeschilderde staat, want beide zijn omgedraaid. De sleutelgaten zitten verkeerd om, terwijl aan de andere kant sporen van oudere scharnieren zichtbaar zijn.

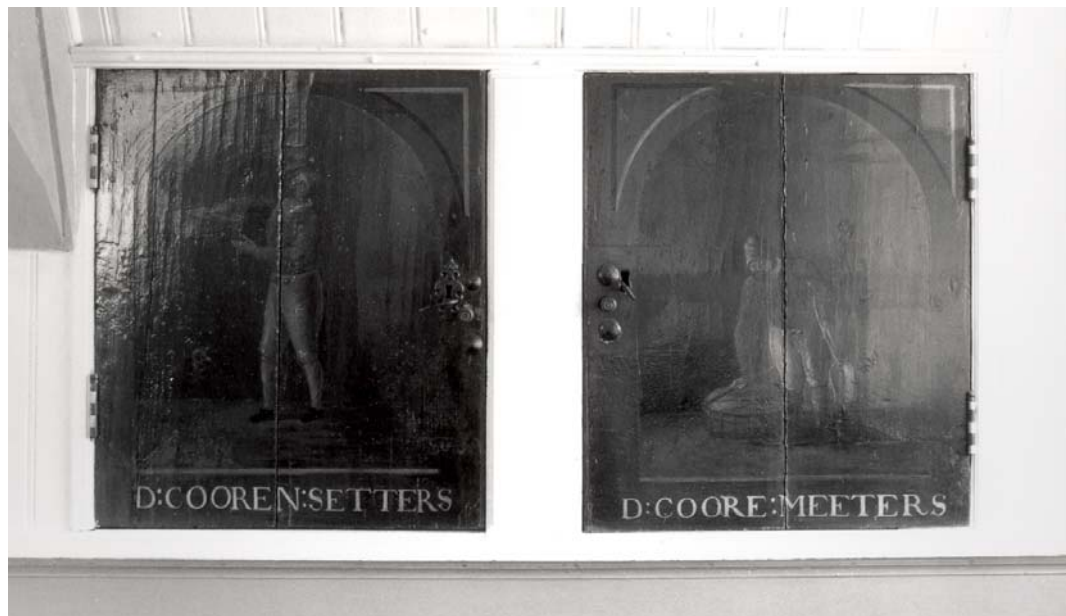
*Ruime 2.1. Beschilderde panelen.*

<sup>40</sup> Restauratiearchitect Jansen schreef in 1899 dat de panelen 'opnieuw' waren geplaatst.

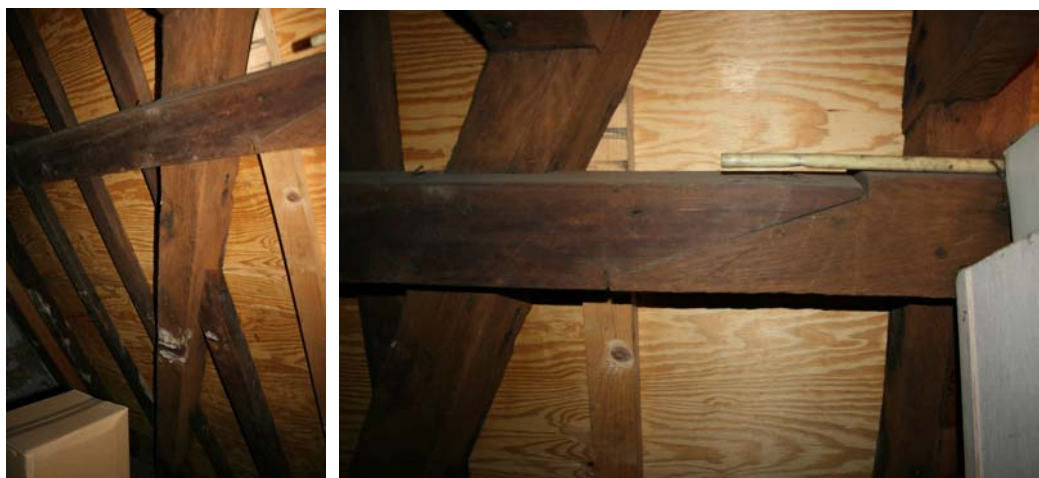
De vliering is toegankelijk via een vlizotrap in ruimte 2.3, en is in twee ruimtes verdeeld. De afscheiding met kraaldelen bevindt zich direct ten oosten van het trapluik. De vloer van de vliering ligt direct op de dekbalken en bestaat uit relatief smalle delen van veertien centimeter. Slechts direct ten westen van het luik zijn vier korte resten van de oude vloer aanwezig. Het betreft delen van 24 centimeter. Aan de westzijde bevindt zich een schuin gezet spant (kepers) dat als dakschild heeft gefungeerd. Op zeker moment is deze schildconstructie opgegeven en doorgetrokken en aangevuld in grenenhout, om een aansluiting aan de op dat moment gerealiseerde tuitgevel te bewerkstelligen. De ruimte is voor een groot deel afgetimmerd, met een gedeeltelijke tweede vliering boven de haanhouten. De afgetimmerde ruimte aan de oostzijde bevat een op zeker moment vernieuwd A-spant.

*Niveau 3, westzijde noordelijk dakvlak. Restant van dakschild en liplas. Links grenenhout, rechts eikenhout.*

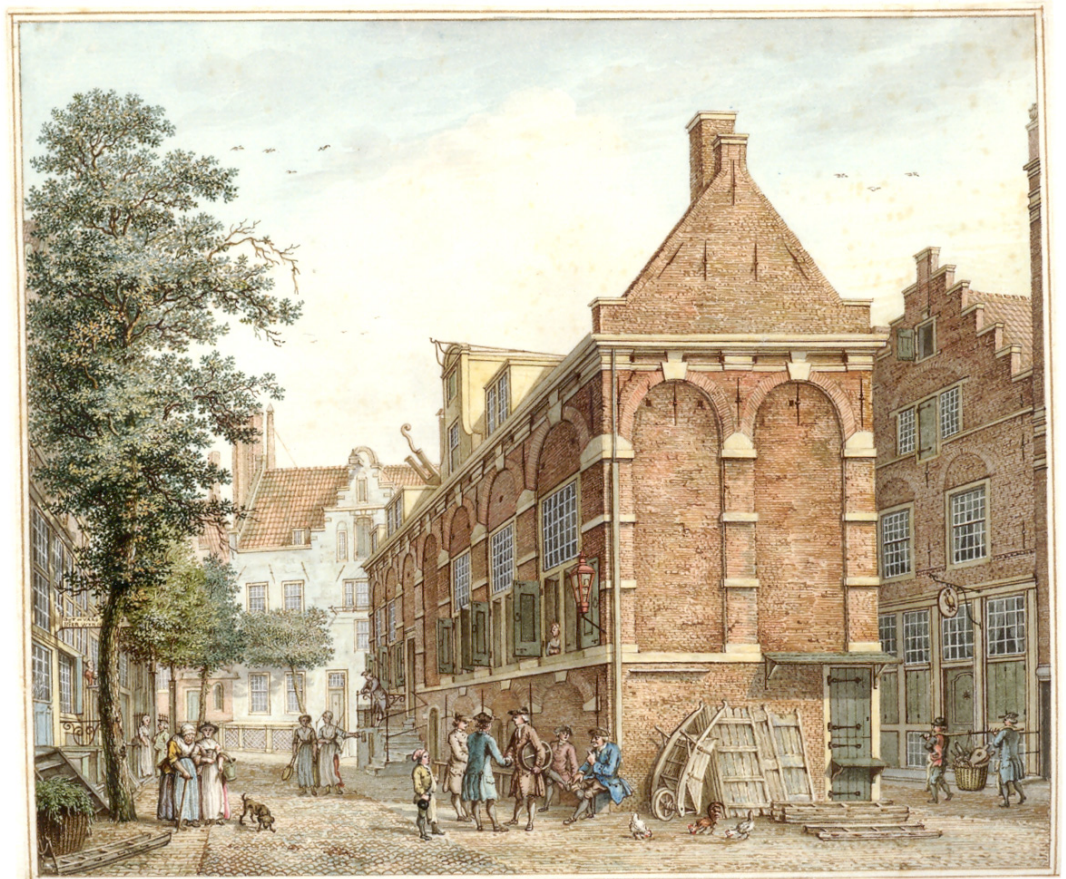
*Het Korenmeetershuis uit het noordwesten, tekening van Hermanus Petrus Schouten van 1780 (Stadsarchief Amsterdam).*

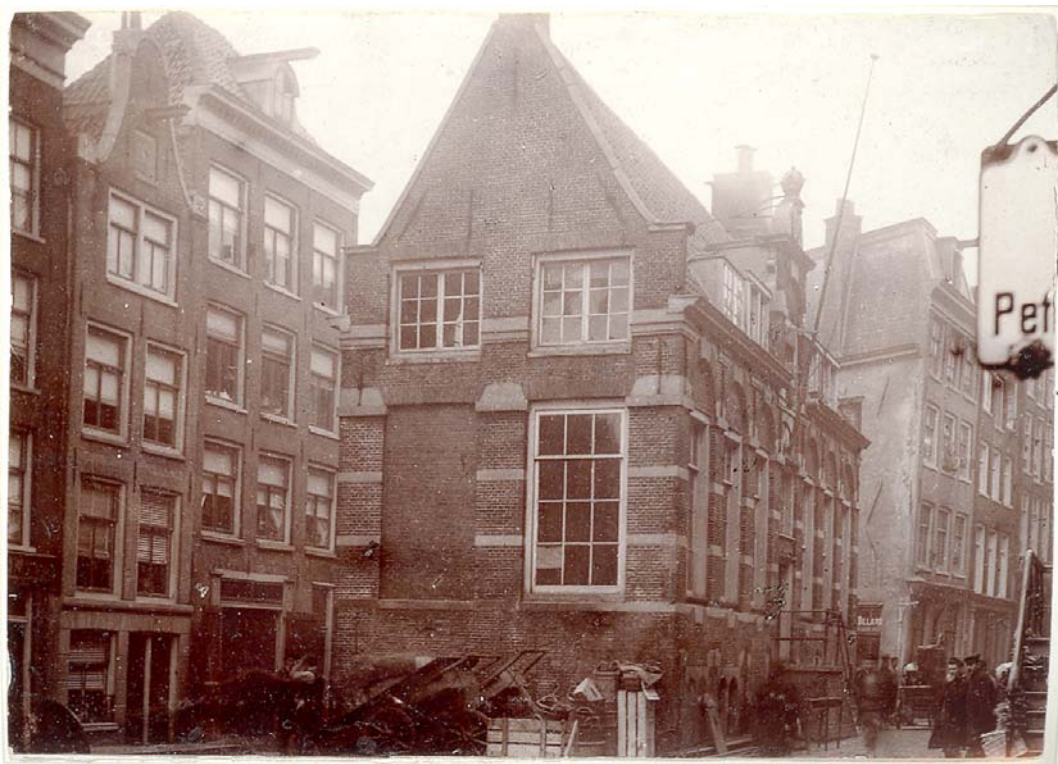
*Het Korenmeetershuis vanuit het zuidwesten, voor de restauratie van 1898, (Stadsarchief Amsterdam).*

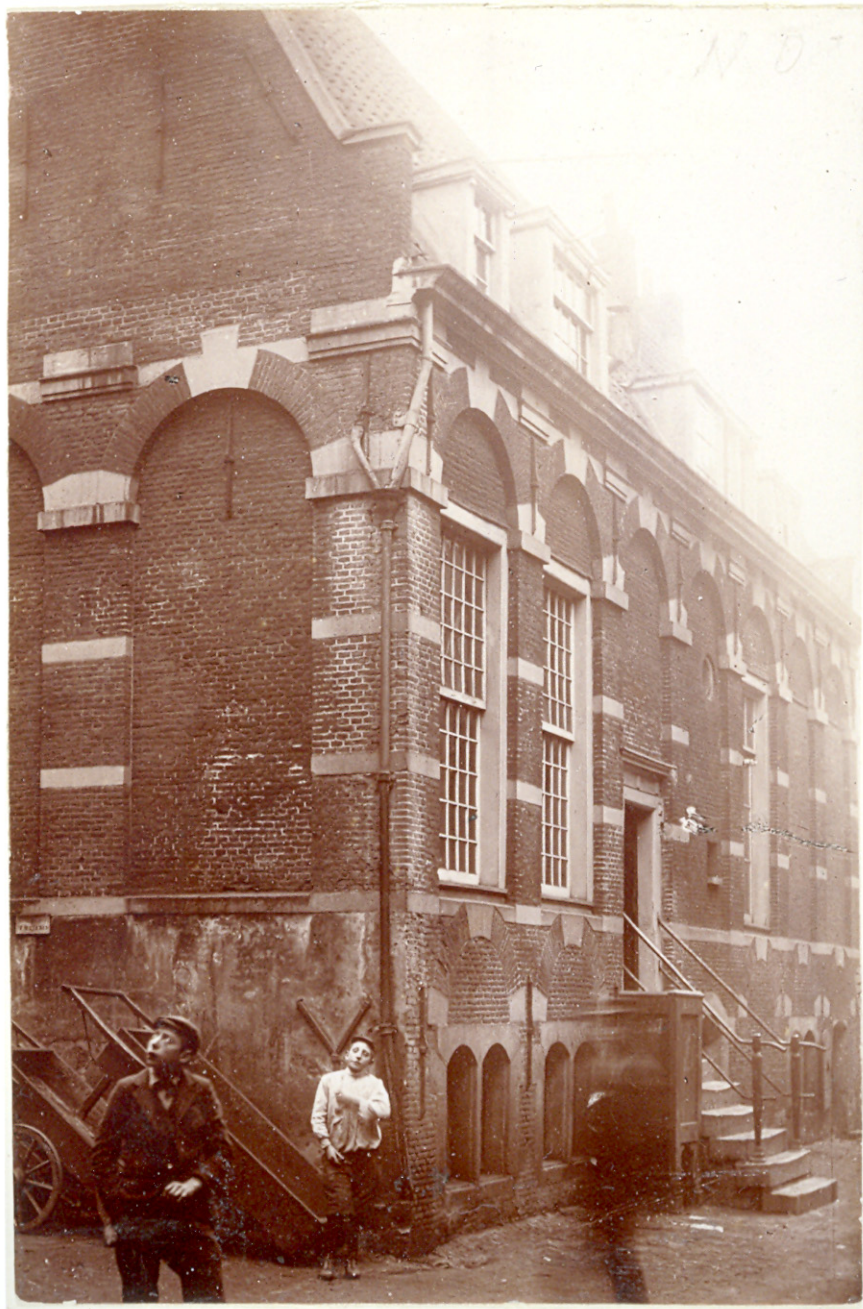
*Het Korenmeetershuis vanuit het noordoosten, voor de restauratie van 1898, (Stadsarchief Amsterdam).*

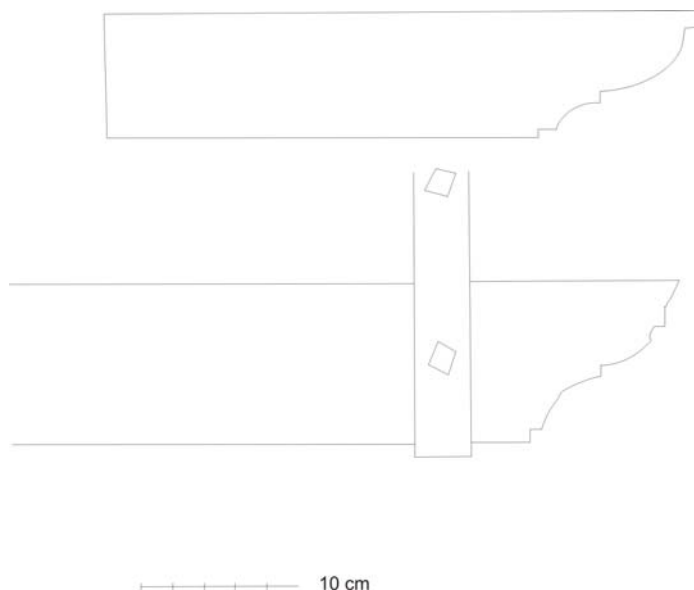
*Sleutelstuk ruimte 1.2. (trappenhuis) en 2.1. (vergaderkamer), beide 1620 (tekening Eveline van Schie).*
