NIEUWSBRIEF

Stichting

Bouwhistorie

Nederland

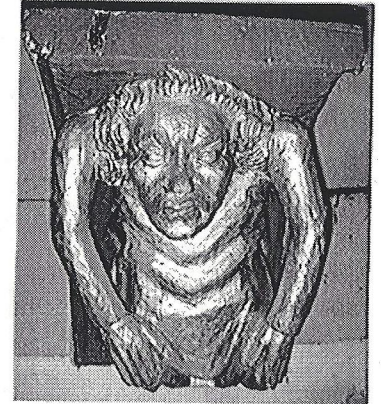
Boksum, console koorgewelf.

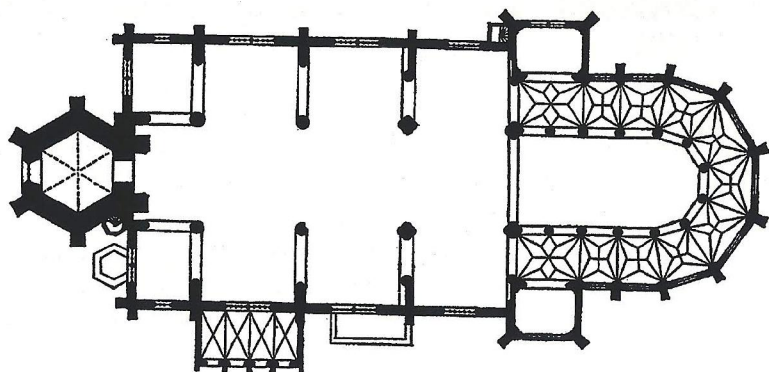
Plattegrond van de Grote- of St. Jacobskerk te Den Haag. (VOM 1987-5).

De geschiedenis van het tweede object, de Grote Kerk of St. Jacobskerk (zie afb.), gaat in elk geval terug tot in de 14^{de} eeuw, toen bij de kruising van twee doorgaande wegen (Torenstraat/ Jan Hendrikstraat en Groenmarkt/ Westeinde) een driebeukige kruisbasiliek met een eenbeukig driezijdig gesloten koor werd gebouwd. In het midden van de 15^{de} eeuw (vanaf circa 1434) werden de lage zijbeuken van de kruiskerk door dwarsbeuken vervangen, waarmee de hallenkerk ontstond. Kort voor 1500 werd de Kapel van Assendelft aan de zuidgevel van het schip toegevoegd. Omstreeks 1500 werd het 14^{de}-eeuwse koor gesloopt en vervangen door het huidige basilikale koor met een kooromgang met stenen gewelven. De funderingen van het oude koor werden gebruikt voor de nieuwe kolommen. Met de toevoeging van twee kapellen tegen de noord- en zuidgevel kreeg de kerk zijn huidige plattegrond. Er wordt wel verondersteld dat de bouw van dit koor de eerste fase vormde voor een complete vervanging van de “eenvoudige dorpskerk” (aldus E.H. ter Kuile in 1936) door een basiliek. Met de blikseminslag in de toren in 1539 ontstond een brand, die de “gehele kerk” heeft verwoest. Daarbij zijn alle kappen, het interieur en het meubilair verbrand. Aansluitend vond herstel plaats in de oude vorm. Het koor had sedert de herstelling na de brand in 1539 een ziende kap.

Op een schilderij van G. Houckgeest uit 1651 zijn de korte muurstijlen, trekbalen en korbeels duidelijk te herkennen. Omstreeks 1830 werd hieronder een stucplafond aangebracht. Bij de restauratie van 1910-1921 werd dit stucplafond vervangen door het ingenieus geconstrueerde platte houten netgewelf. Dit netgewelf dekt de balklaag af.

Het schip heeft een plafond van snijdende houten spitsbooggewelven, die eveneens kort na 1539 zijn aangebracht. Een betimmering bleef vooralsnog achterwege, zoals bijvoorbeeld valt te zien op het eerder genoemde schilderij van G. Houckgeest. Pas bij de restauratie omstreeks 1830 werd de kap beschilderd: de delen waren lichtbeige geschilderd en voorzien van een randversiering. Bij de restauratie van 1910-1921 (door P.J.H. Cuypers) werd deze beschildering bekleed met eikenhout. Deze delen zijn onbeschilderd, afgezien van een randversiering. De eikenhouten kapconstructie van het koor, tot in de vroege 19^{de} eeuw zichtbaar, moet kort na de verwoestende brand van 1539 tot stand zijn gekomen. In het rechte deel van het koor zijn vijf spanten (genummerd 1 t/m 5) en in de vijfzijdige sluiting vier halfspanten (genummerd 6 t/m 9). De sporen (genummerd van 21/m 129) worden gedragen door muurplaten, gordingen, flieringen en een nokbalk. Alle telmerken zijn uitgevoerd als Arabische cijfers. Het schip heeft een complexe constructie van snijdende kappen, die opgezet zijn vanuit de dwarsrichting (zuid-noord). Dit valt goed af te lezen uit de telmerken van zowel de spanten als de sporen (rechte en gebroken merken). Alleen de

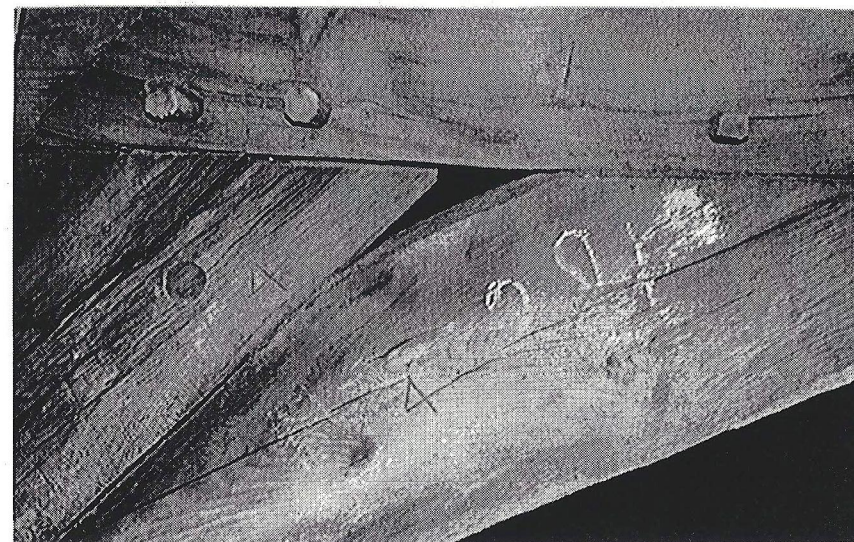
Grote Kerk, koorkap, telmerk 4, Arabisch genummerd. (foto A. Reinstra)

smallere zone bij de toren heeft een afwijkende opzet. De eikenhouten draagconstructie bestaat uit spanten, die elk zijn samengesteld uit hoge zoldergebinten ten behoeve van het houten gewelf (met geprofileerde ribben), een laag vlieringgebint en een nokgebint. Trekbalken zijn hier niet nodig, omdat de spatkrachten worden opgevangen door de dwarsbeuken. De kruisingen van de dwarsbeuken op de hoofdbeuk bestaan uit overhoekse spanten, die samenkomen op overhoekse middenstijlen (makelaars), die aan de onderzijde vierkant zijn en aan de bovenzijde achthoekig. Deze achthoekige vorm maakt het mogelijk om de windschoren aan te sluiten op de nokbalken.

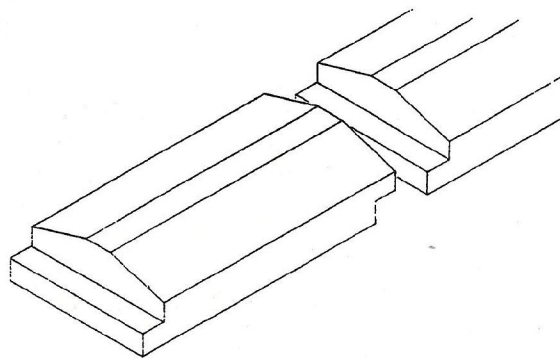
*Tekening van een
deksteen gevonden te
Rimborg in Limburg.
(Tek. A. Warffemius)*

In Rimborg (9 km ten o.n.o. van Heerlen) is een gebakken afdeksteen gevonden, 15 cm breed, goed 30 cm lang, met korte lippen aan de korte einden (zodat een reeks van dergelijke stenen aan elkaar konden sluiten als bij een rechte liplas in hout). De bovenzijde watert naar twee zijden iets af naast een smalle horizontale strook in het midden. De onderzijde is vlak; daaraan kleven resten van secundaire mortel en baksteen. Het baksel van de steen komt geheel overeen met in de nabijheid gevonden Romeinse dakpannen. De functie ervan is niet geheel duidelijk; mogelijk diende hij voor de afdekking van een (dunne) muur of de nok van een dak. Suggesties zijn welkom!

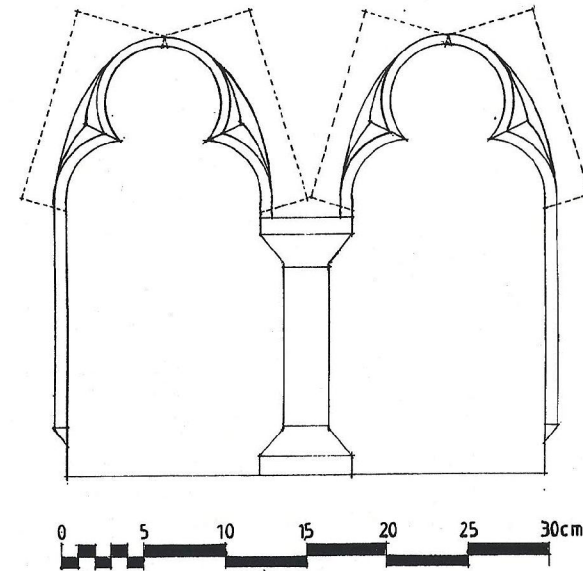
*De dubbele
kaarsnis met
driepasjes in
baksteen.
(Tek. L.
Wevers)*

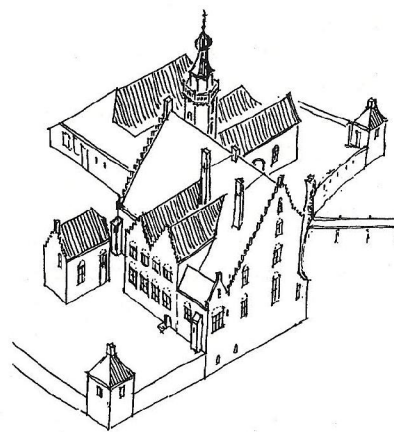
Reconstructie van kasteel Zwijnsbergen omstreeks 1667.

Bijzonder is de toren met zijn open lantaarn, die dienst deed als belvedere.
 (Tek. L. Wevers)
