STICHTING

BOUWHISTORIE

NEDERLAND

NIEUWSBRIEF

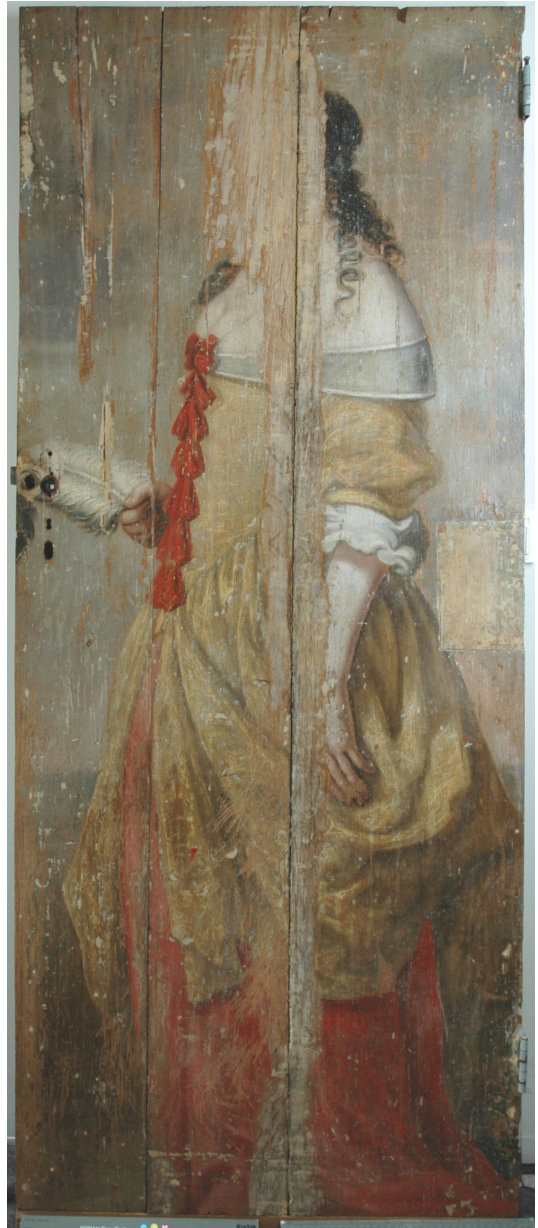
Een van de zeventiende-eeuwse beschildeerde deuren uit het Hof van Moerkerken, voorstellende een vrouw met een veer. (foto M. Lantman)

Het kleuronderzoek vond plaats door een stratigrafisch kleurtrapje te maken op de deurposten. Met de methode XRF (X-ray Fluorescence) d.m.v. een handheld scanner werden pigmenten gedetecteerd, die op twee deuren op de bovenverdieping dezelfde waren en specifiek voor zeventiende-eeuwse schilderijen. Hierbij werd assistentie verleend door medewerkers van de RCE. Er konden geen harde conclusies worden getrokken over de plaatsing van de deuren. Gekeken is naar de voorstelling, en ook naar de lichtval op de schilderijen en waar de retouches zich bevonden. Het lijkt waarschijnlijk dat ze alle vier gelokaliseerd waren op de beletage, gezien de voorname uitstraling. Nader onderzoek lijkt in dit geval zeker aanbevolen.

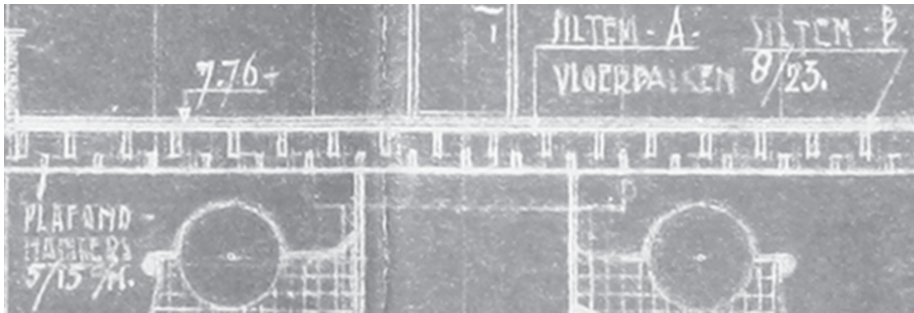
Detail uit bouwtekening waarop de vloer-plafondconstructie is aangegeven.

Deze isolerende constructie is deels nog aanwezig. Aan de onderzijde tegen het plafond zitten nog kleine restanten van 1,5 cm dikke zachtboardplaten, die tegen plafondhangers van 5 x 15 cm gespijkerd zitten.<sup>7</sup> Onlangs wist de

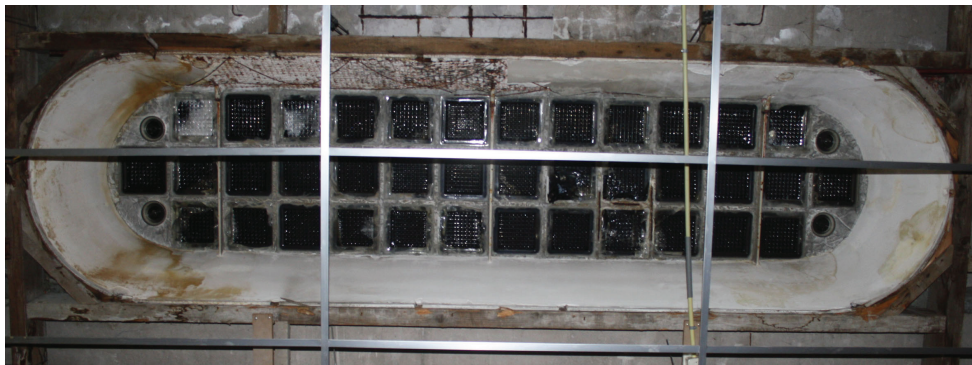
Alle zestien oorspronkelijke daklichten van prismaglas in beton zijn nog aanwezig. (foto C. Weijs)

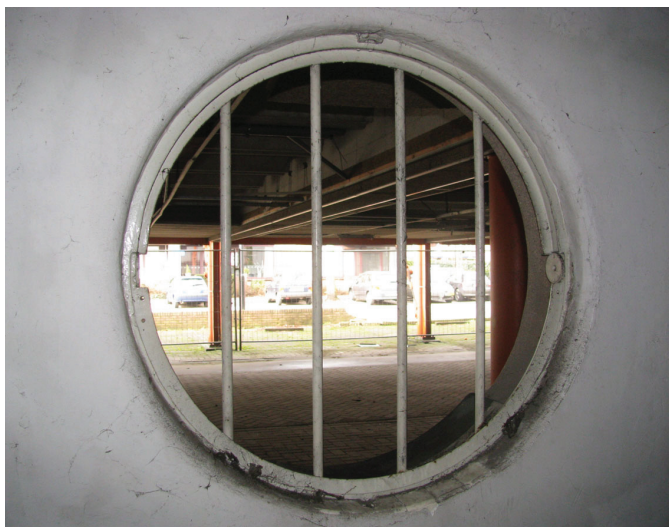
Tuimelraam in het souterrain (foto C. Weijs)

1. *Ronde stalen tuimelramen in het souterrain* – de meeste zijn gespaard gebleven; een aantal raampjes is gesneuveld voor een parkeergarage in 1988.
2. *Grote stalen ramen met een lage borstwering* – voor grote lichtinval op de kantoorverdieping en de commissarissenkamer.
3. *Zestien daklichten van prismaglas* om de lichtinval van de kantoorruimte verder te optimaliseren. Van Ravesteijn omschrijft ze in de bouwtekeningen

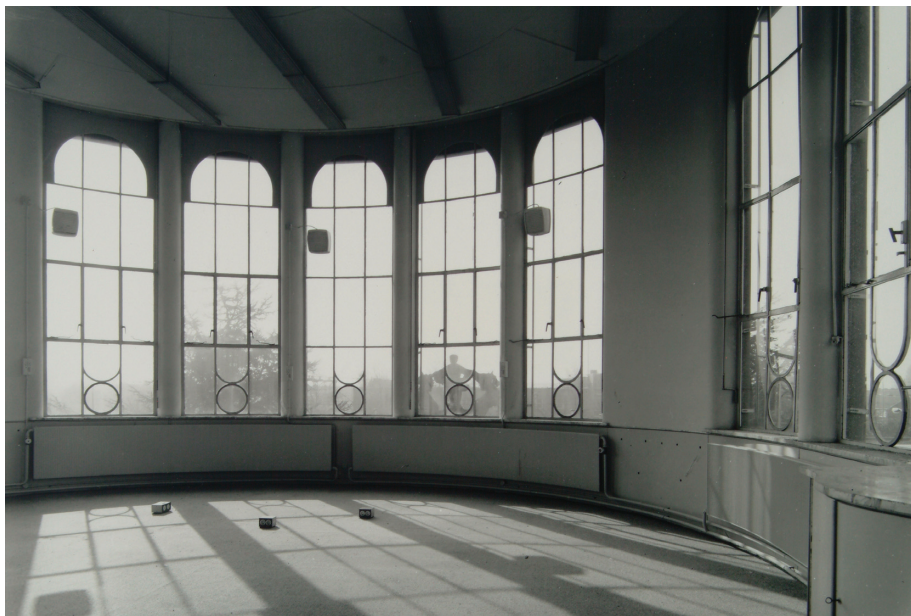
Ramen in de Commissarissenkamer. (foto Marco de Nood, Erfgoedcentrum DiEP)

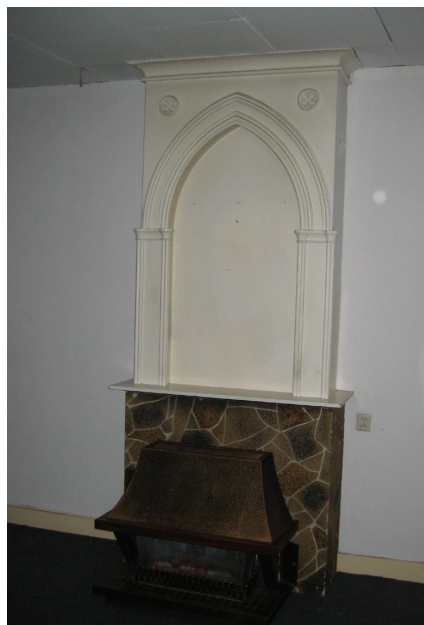
Afb.1 Kachelnis voor ontmanteling  
(foto E.D. Orsel)

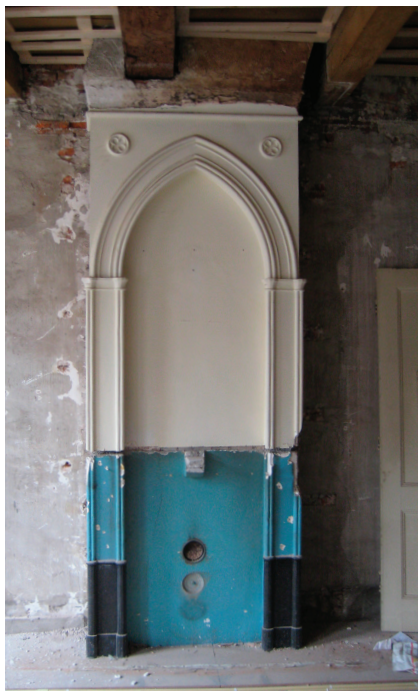
Afb.2 Kachelnis na ontmanteling  
(foto E.D. Orsel)

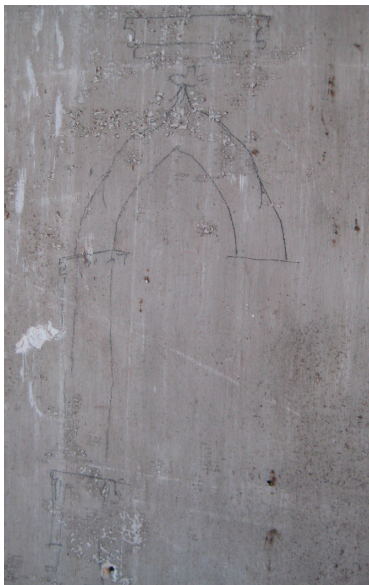
Afb.3 Ontwerp van een neogotische variant van de kachelnis (foto E.D. Orsel)

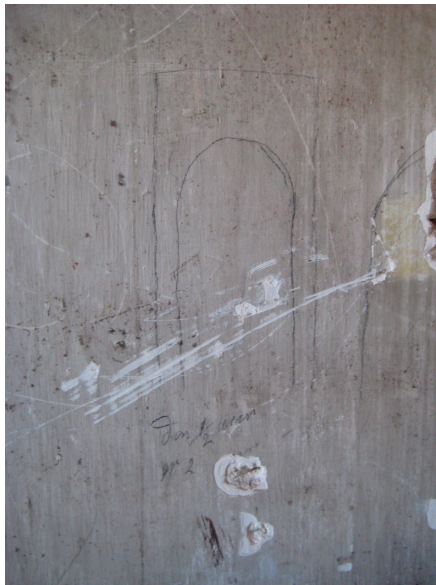
Afb.4 Ontwerp van een variant met rondboognis (foto E.D. Orsel)

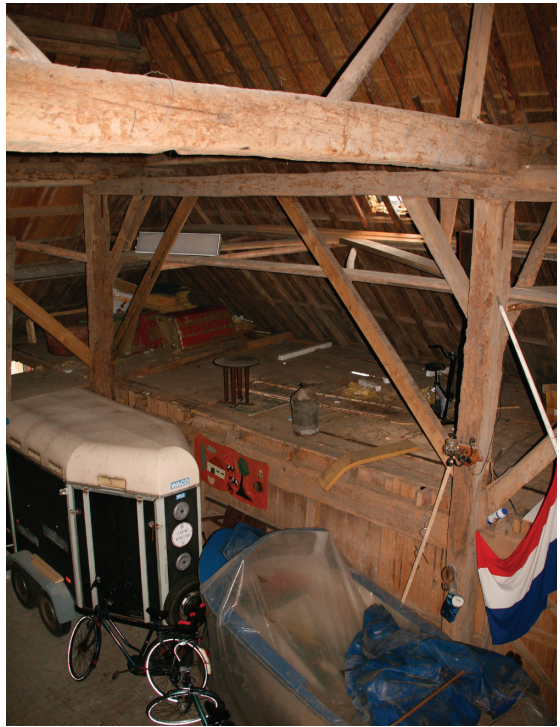
Afb. 1 Het westelijke gedeelte van het vierkant uit ca 1559. Links de zuidwestelijke gebintstijl en rechts de noordwestelijke gebintstijl van dit vierkant. Boven laatstgenoemde stijl is de liplas zichtbaar die de zestiende-eeuwse met de zeventiende-eeuwse westelijke dekbalk verbindt. (foto F. Grovestins)

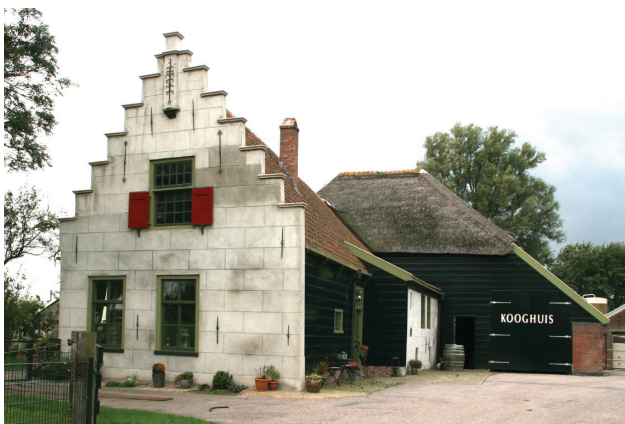
Afb. 2 Stolpboerderij Het Kooghuis gezien vanuit het noord-oosten. (foto F. Grovestins)

Tussen 1600 en 1650 is de boerderij vergroot, vermoedelijk in twee fases: eerst is het huidige voorhuis nieuw opgetrokken en kreeg een grenen houtskelet met zwanenhalskorbelen, een kelder en opkamer en een gemetselde trapgevel (fig. 2).<sup>6</sup> Blijkens sporen die bij de kelder en opkamer zijn aangetroffen, werd toen de noordelijke muur van de kelder met opkamer in baksteen opgetrokken en doorgetrokken tot en met de noordelijke muur van de stolpschuur.<sup>7</sup> Vervolgens is de schuur vergroot tot het huidige formaat met dubbel vierkant. Dat deze uitbreiding vermoedelijk in een fase na het nieuw opgetrokken voorhuis heeft plaatsgevonden, valt af te leiden uit sporen op de grens van voorhuis en stolpschuur die wijzen op afbraak van het noordelijke muurwerk behorende tot de stolpschuur met draagconstructie met enkel vierkant.<sup>8</sup>

Uit het bovenstaande kan geconcludeerd worden dat de oudste fases van boerderij Het Kooghuis er als volgt hebben uitgezien: Rond 1559 werd de boerderij opgetrokken en bestond toen uit een stolpboerderij met een draagconstructie bestaande uit een enkel vierkant, waarbij het woonhuis zich in een van de buitenstijlruimtes bevond, ofwel bestond uit een voorhuis of uit een vrijstaand woonhuis. Vervolgens is in de eerste helft van de zeventiende eeuw eerst in twee fases het huidige voorhuis opgetrokken en vervolgens de stolpschuur vergroot tot de huidige variant met dubbel vierkant. De stolp blijkt hiermee ouder te zijn dan tot nu toe werd aangenomen: men is lange tijd van de veronderstelling uitgegaan dat de stolp rond 1600 is ontstaan.

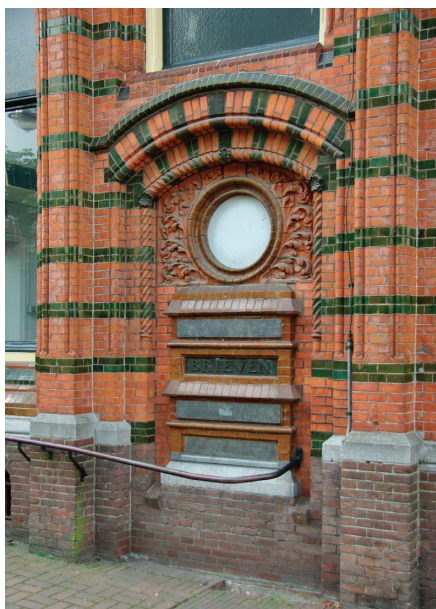
Detail van het voormalig hoofdpostkantoor in Arnhem uit 1888-1889. (foto R. Stenvert)

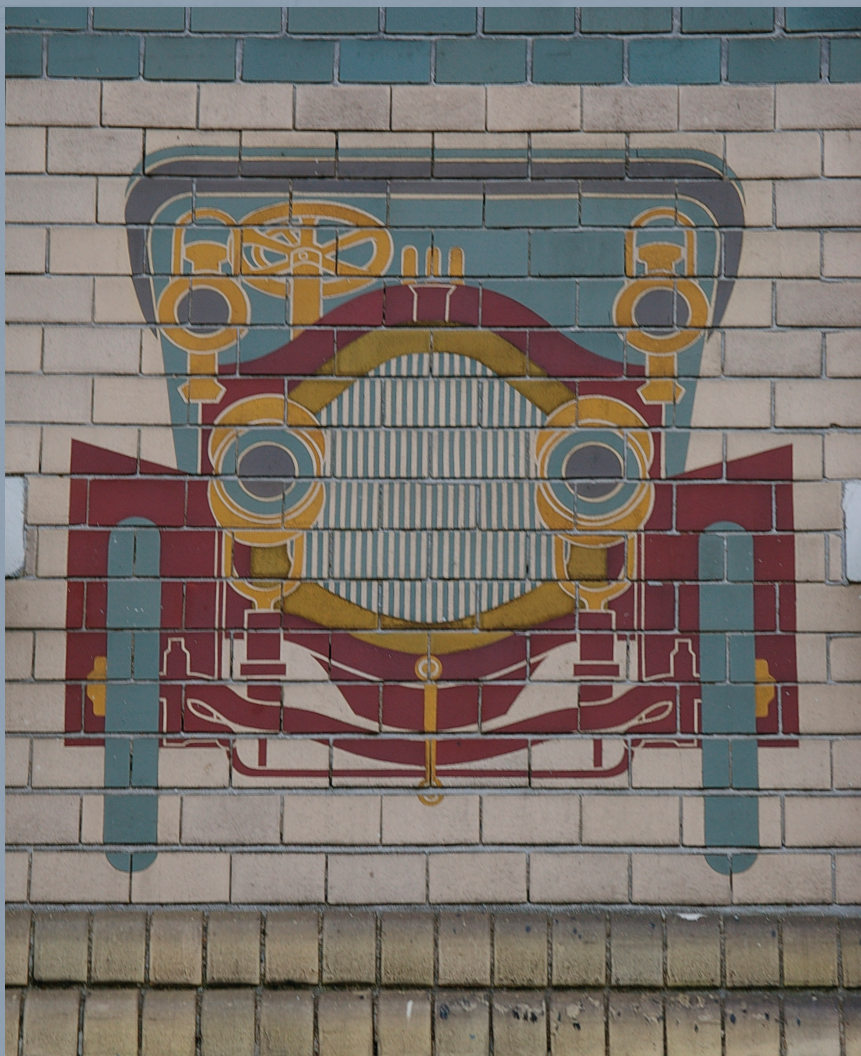
Achterzijde omslag: *Bricornapaneel aan de voormalige automobieltgarage van de firma Tasche & Co. in Nijmegen uit 1907 (zie verslag pag. 57).*
