STICHTING   
**BOUWHISTORIE**  
NEDERLAND

**NIEUWSBRIEF**  
**BOUWHISTORIE**

NUMMER 63 · NOVEMBER 2017

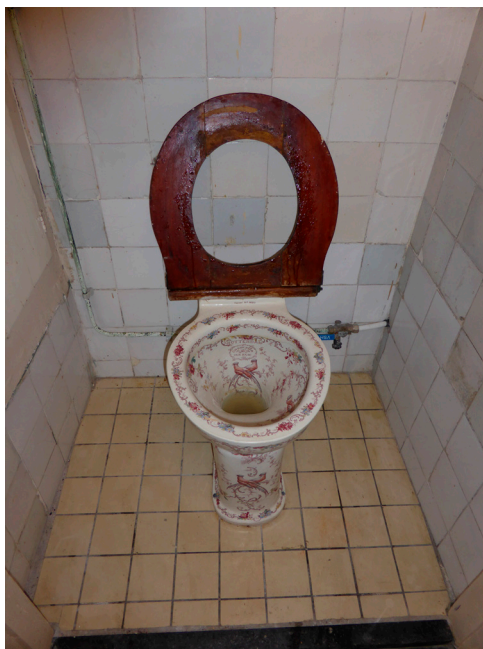
De toiletpot in Nieuwe Rijn 10. (foto Reinier Verbeek)

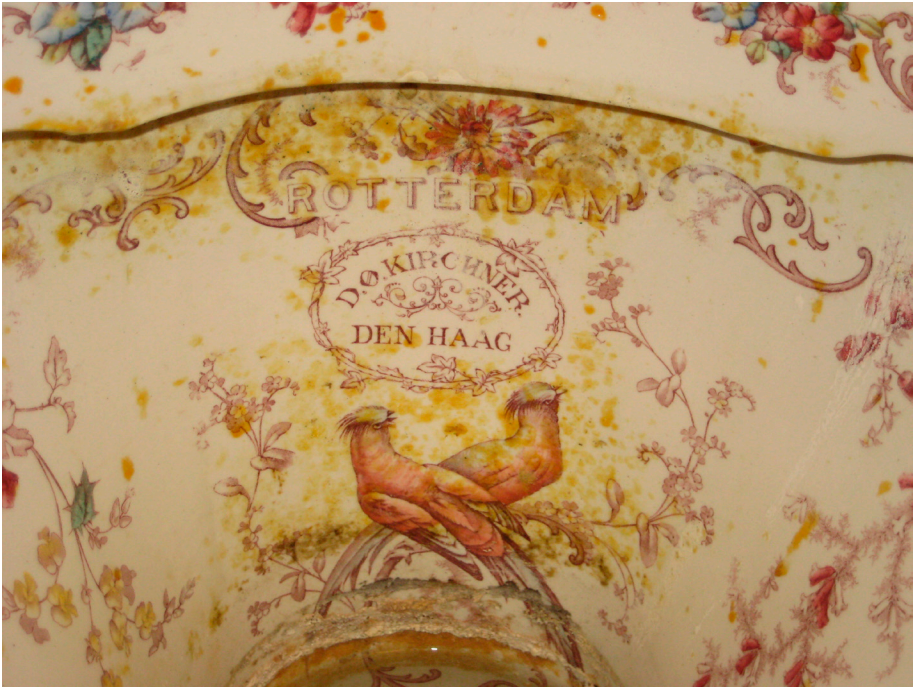
Detail: in de pot staat 'ROTTERDAM' en daaronder 'D.O. Kirchner Den Haag'. (foto Edwin Orsel)

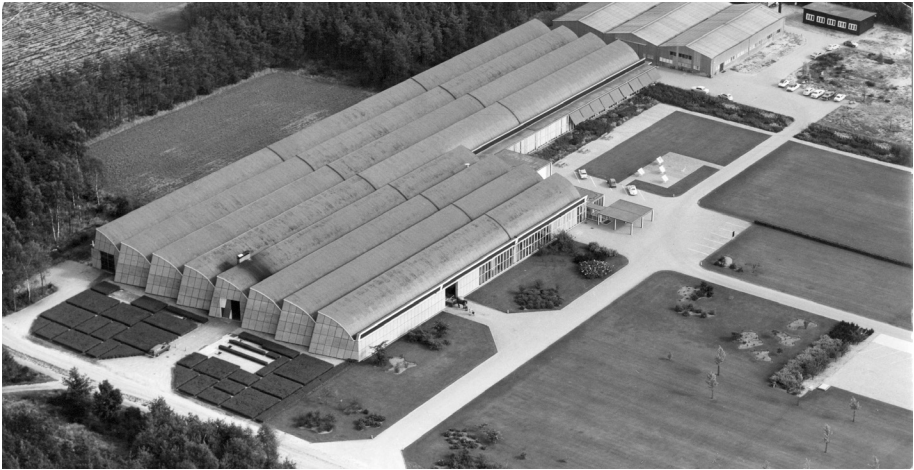
Luchtfoto van het gebouw net na gereedkoming. (foto Textielmuseum Tilburg)

Voor de bouw van de fabriek nodigde directeur Piet Blijenburg architect Gerrit Rietveld uit, evenals Mien Ruys voor het tuinontwerp. Omdat het een technisch goed gebouw moest worden, en Rietveld nog nooit een fabriek had ontworpen, werd Gerrit Beltman uit Enschede aangezocht als uitvoerend architect. Laatstgenoemde had in 1952 een plan gemaakt voor de Kon. Weefgoederenfabriek C.T. Stork & Co. in Hengelo. Daar paste hij een betonconstructie toe van het ‘systeem Zeiss-Dywidag’ met gebogen sheddaken op een maatraster van 8 bij 24 meter. De bouw werd zowel in Hengelo als later te Bergeijk uitgevoerd door de Nederlandsche Maatschappij voor Havenwerken uit Amsterdam die dit systeem van dunne betonschalen in licentie bouwde. In 1956 begon de ruwbouw. Na het definitief afblazen van een kantorenstrook aan de zuidzijde realiseerde Rietveld tegen de binnenhoek van het gebouw een afsluiting in de vorm van een lange transportgang, en haaks daarop een korte fabrieksgang die tevens als ingang dienst ging doen. De noordelijke

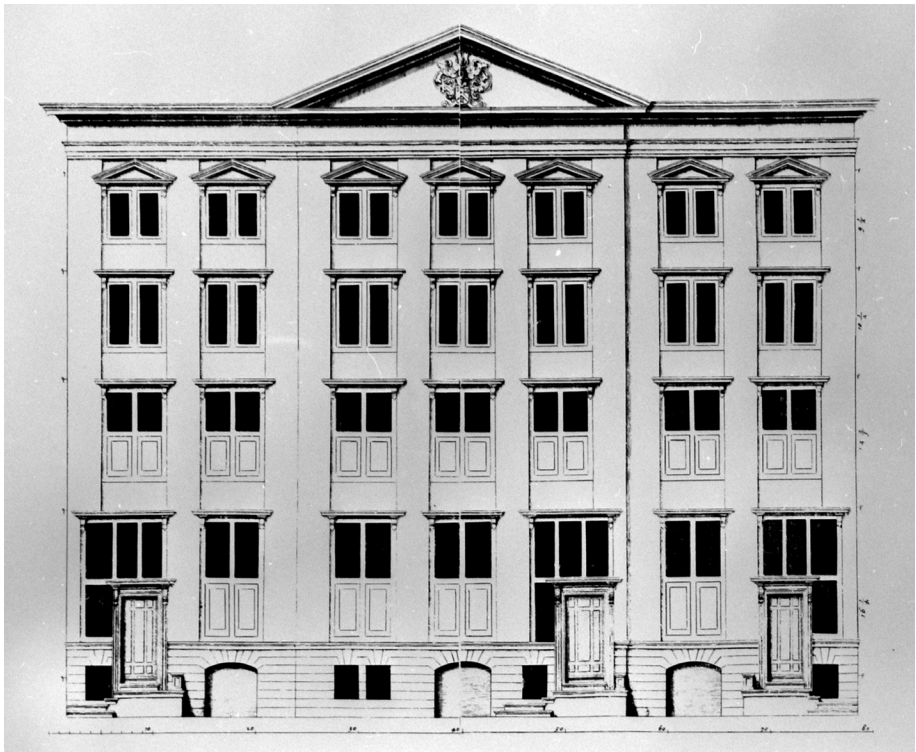
Ontwerp voorgevel Philip Vingboons, 1639. (Herkomst: Afbeeldsels, 1648, I 27; Archief Monumenten en Archeologie)

Anthony Oetgens van Waveren (1585-1668) kocht in 1624/1626 aan het Singel een aantal panden en liet in 1639 naar ontwerp van Philip Vingboons een nieuwe, doorlopende voorgevel optrekken met de uitstraling van een stadspaleis. De drie ingangspartijen tonen dat het huis in drie woningen was verdeeld. Oetgens zelf bewoonde het bredere middengedeelte (nr. 284). De opzet van vier huizen achter de voorgevel bleef min of meer bij het oude. In de huidige situatie is het fronton boven de middenrisaliet verdwenen, maar de gevelarchitectuur is in stand gebleven (vensters op de verdiepingen; risaliet). Op de beletage hebben wel ingrijpende veranderingen plaatsgevonden.

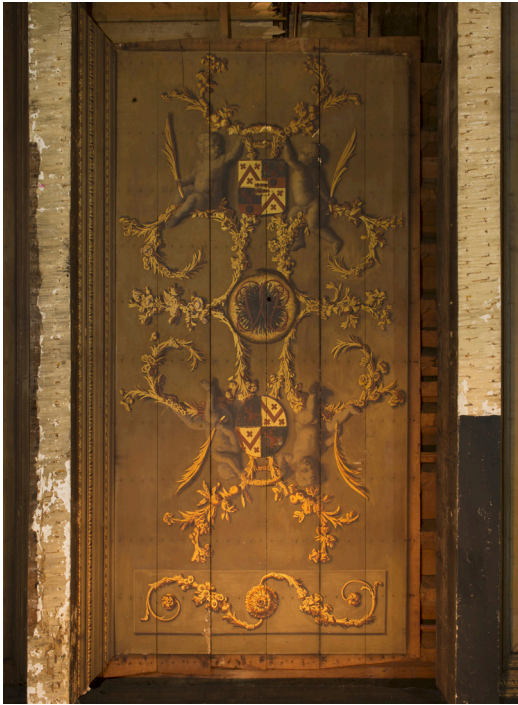
Cassettenplafond Singel 284, schildering 1658-1670. (foto D. Derksen, 2017)

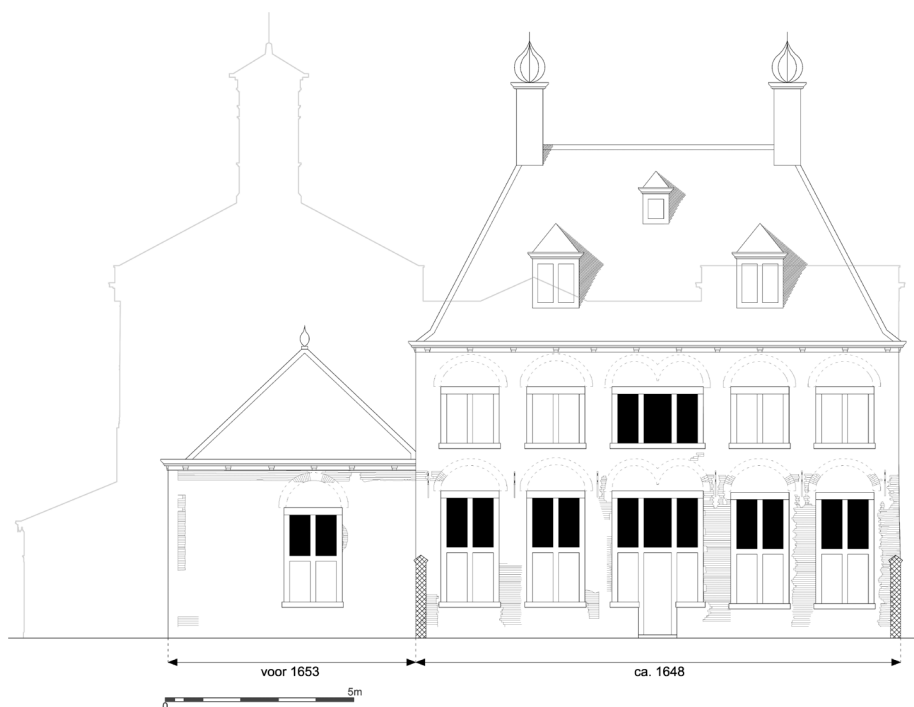
Reconstructie van de zeventiende-eeuwse situatie met daarin de gevonden bouwsporen. (tekening P.J. Bosman)

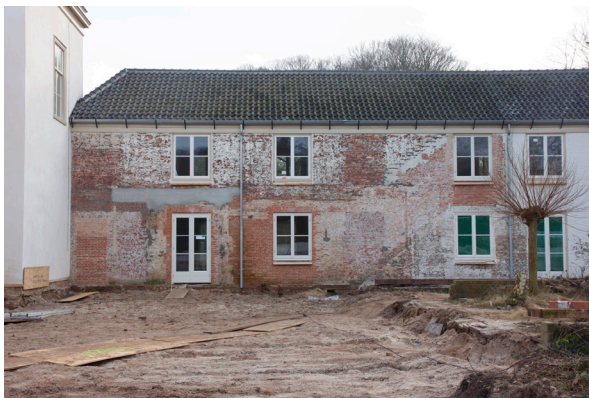
De dienstvleugel voor het aanbrengen van de verlaag. Tal van sporen zijn zichtbaar waaronder de trappen uit de jaren zestig. (foto P.J. Bosman)

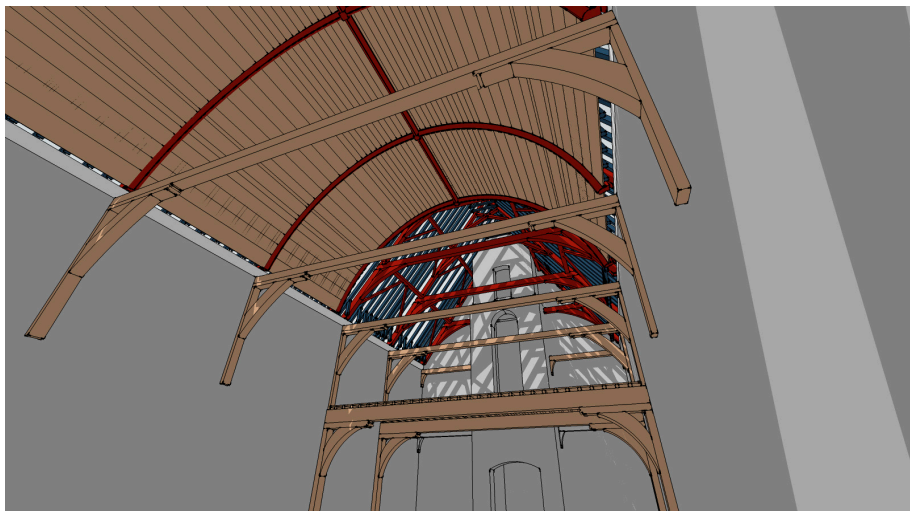
Impressie van het schip met het zangbalkon. (tekening Wido Choufour)

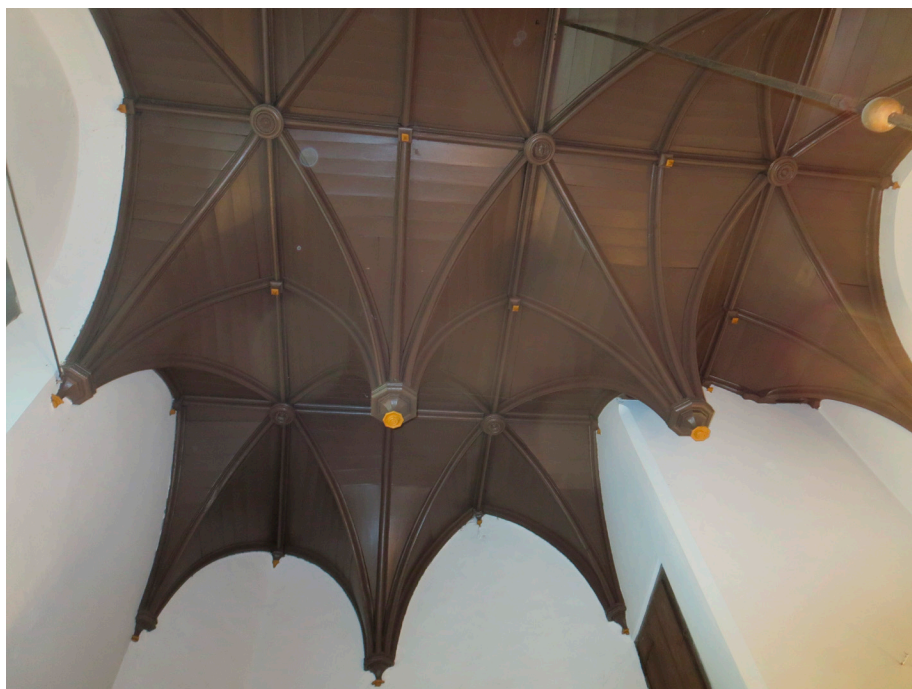
Het bijzondere druipgewelf in de sacristie. (foto Wido Choufour)

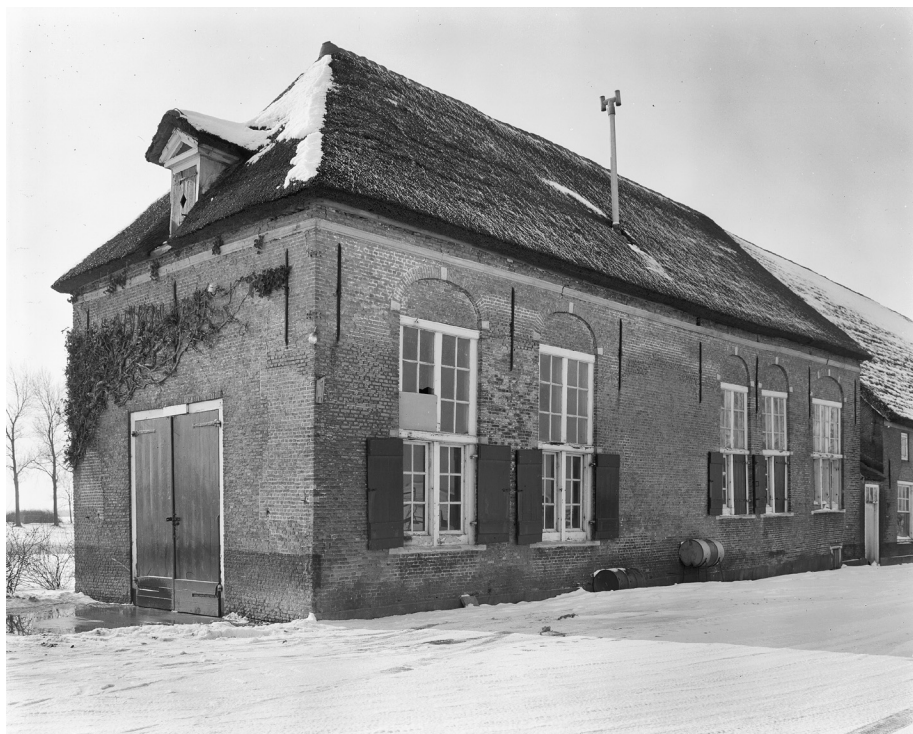
Het monumentale hoofdgebouw van boerderij De Mariënhof in de Hoeksche Waard.  
(RCE, foto G.J. Dukker)

verhaal dateert de spreekster het gebouw zelfs nog wat scherper, namelijk rond 1595. Of er toen sprake was van complete nieuwbouw of dat er nog oudere onderdelen in de huidige bouwmassa aanwezig zijn, is niet bekend. Aanwijzing voor een datering rond 1600 is onder andere de toepassing van een driekleзор in de hoekoplossing.

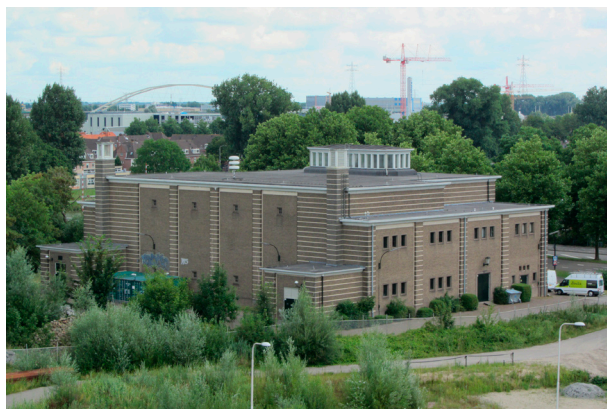
Afb. 1 Het 50kV-schakelstation. (foto Willard van Reenen)

De spreker heeft bouwhistorisch onderzoek verricht naar de jongste twee schakelstations en bespreekt in zijn presentatie het 50kV-schakelstation, inmiddels aangewezen als gemeentelijk monument (afb. 1). Het station

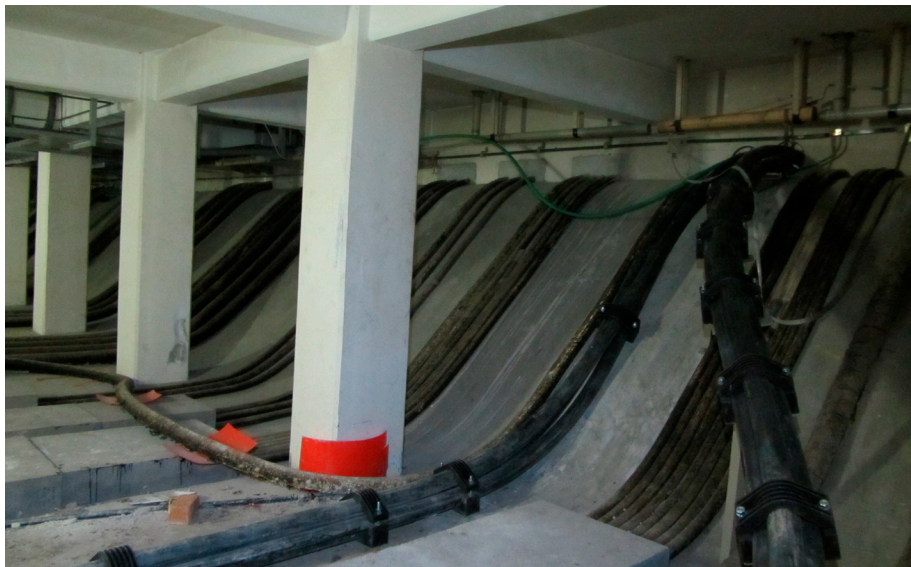
Afb. 2 De kabelgoot in de kabelkelder. (foto Willard van Reenen)

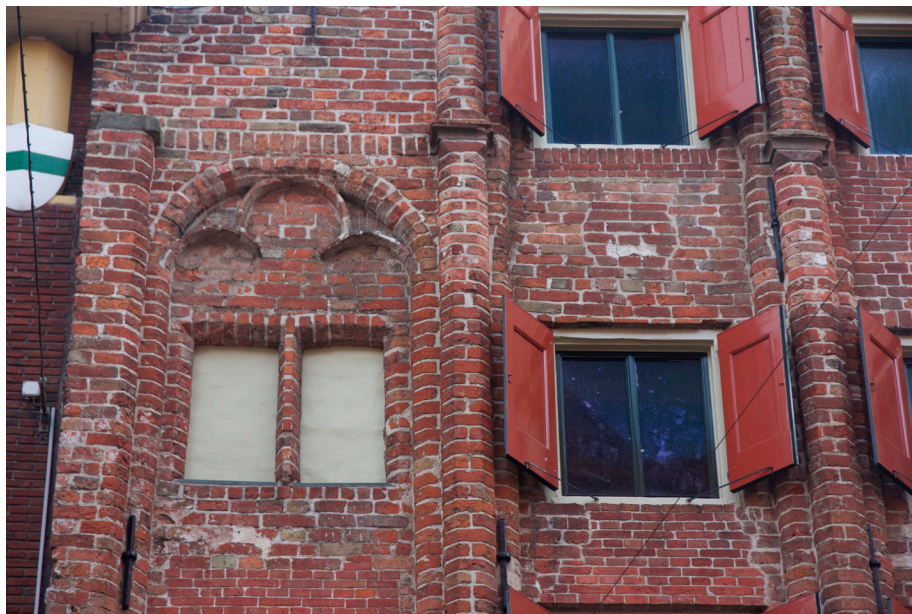
Afb. 3 Detail van de gevel van het Gotisch huis. (foto Patrick Bosman)

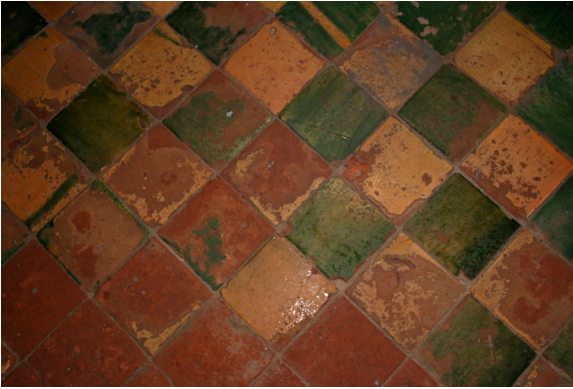
Afb. 4 Voorbeeld van een plavuizen vloer in het Hinckaertshuis. (foto Maarten de Graad)

Een ander bekend en opvallend verschijnsel is het gebruik van de enkelvoudige balklaag in Groningse panden en het vrijwel ontbreken van samengestelde balklagen. Wel komen enkelvoudige balklagen voor met dwars hierop ribben, waarop vervolgens een bakstenen vloer gelegd werd. Deze vloeren op de verdieping kwamen ook voor in plavuizen en rode zandsteen en zijn typisch voor Groningen (afb. 4).

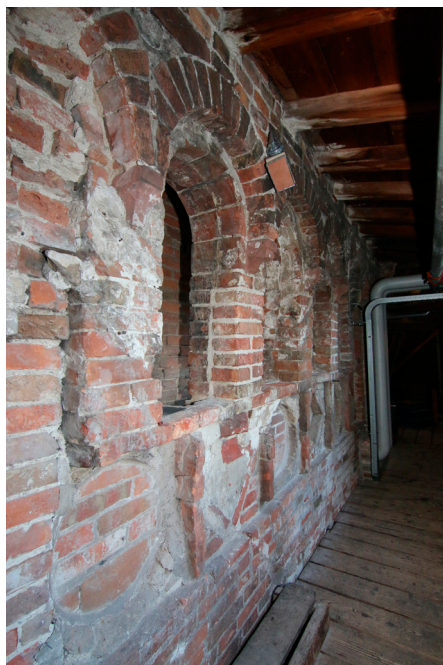
Afb. 5 Detail van de ingebouwde dwerggalerij in de kap van de Martinikerk (foto Maarten de Graad)

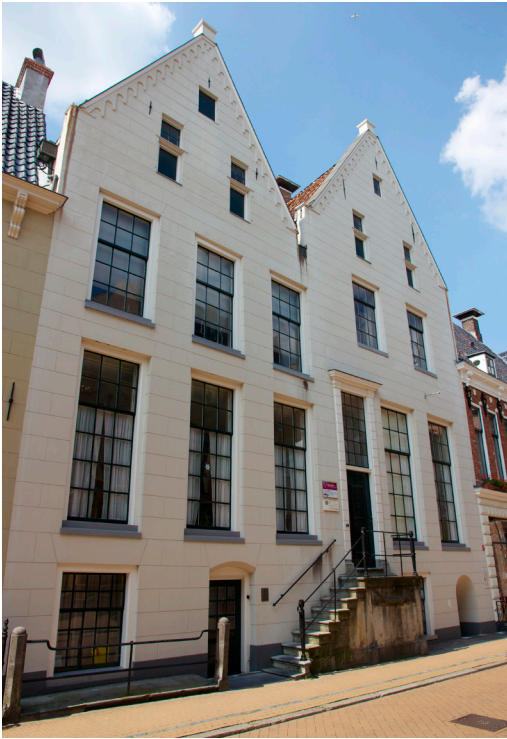
Afb. 6 Het Hinckaertshuis. (foto Patrick Bosman)

Via een wandeling door de mooiste straatjes van de stad arriveerde de groep bij het Hinckaertshuis dat onder leiding van Taco Tel werd bezocht (afb. 6). Het rechter deel van het huis dateert uit de late dertiende eeuw en is in hoofdopzet weinig aangepast: bouwmuren, balklagen en kap dateren, op de later aangebrachte spanten en vlieringvloer na, uit de bouwtijd. Het is daarmee het best bewaarde dertiende-eeuwse stenen huis van de stad en een gaaf voorbeeld van een middeleeuws woonhuis. Het linker deel is het nevenhuis. Doordat de vernieuwingen in het wonen met name plaatsvonden in dit nevenhuis bleef het hoofdhuis zo gaaf bewaard. Eind jaren tachtig is een conserverende restauratie aan het pand uitgevoerd, waarbij alle losse onderdelen die werden aangetroffen gelabeld en opgeslagen werden. Deze voorwerpen zijn nu nog te aanschouwen op de zolder en vormen een belangrijke bron om de bouwfasen van het pand te kunnen dateren.

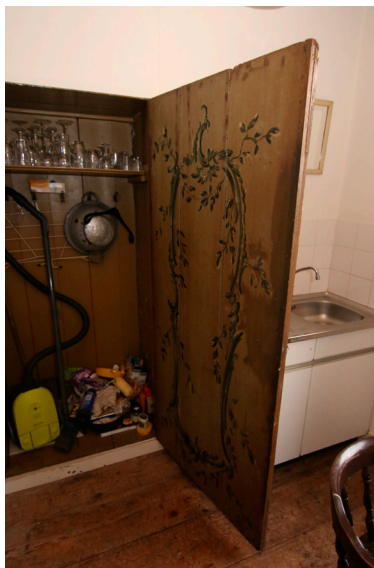
Afb. 7 Een van de vele hergebruikte deuren in het Hinckaertshuis. (foto Maarten de Graad)

In het Hinckaertshuis zijn veel onderdelen hergebruikt: het pand telt zeven zeventiende-eeuwse paneeldeuren, allemaal herplaatst en hier en daar bijgezaagd om in de nieuwe doorgangen te passen (afb. 7). In de kap konden we een versplinterde balk aanschouwen; het gevolg van de bomschade in 1672. Ook andere Groningse eigenheden waren te zien, zoals een plavuizenvloer en beschilderde balken. De kelder bestond uit drie achter elkaar geplaatste koepelgewelven (niet typisch voor Groningen) die in het verleden enkel te bereiken waren vanaf de straat en apart verhuurd werden. Dit benadrukte het oorspronkelijke verdedigbare karakter van het huis, dat enkel via een verhoogde toegang in de gevel te bereiken was.

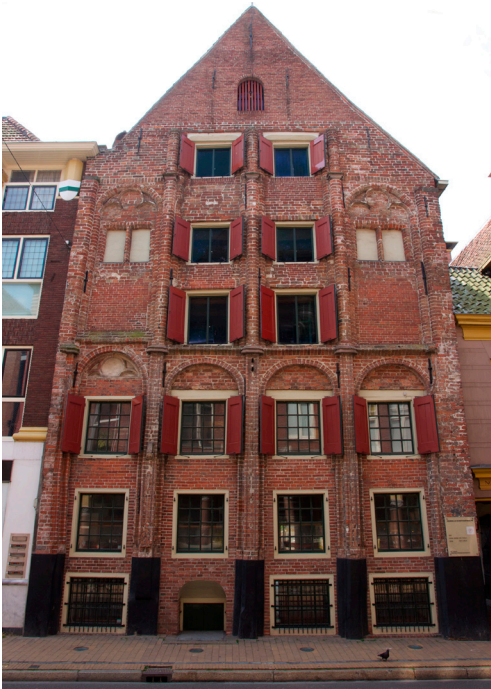
Afb. 8. De voorgevel van het Gotisch huis.  
(foto: Patrick Bosman)

Als laatste werd het Noordelijk Scheepvaartmuseum aangedaan, dat uit twee panden bestaat: aan de ene zijde het Gotisch huis (afb. 8) dat in de jaren zeventig terughoudend gerestaureerd is door Temminck Groll, en rechts hiervan het Canterhuis. Beide huizen dateren uit de middeleeuwen, maar de gevel van

het Gotisch huis stamt nog uit circa 1500, terwijl de gevel van het Canterhuis een negentiende-eeuws karakter heeft en daarmee een hele andere uitstraling heeft gekregen.

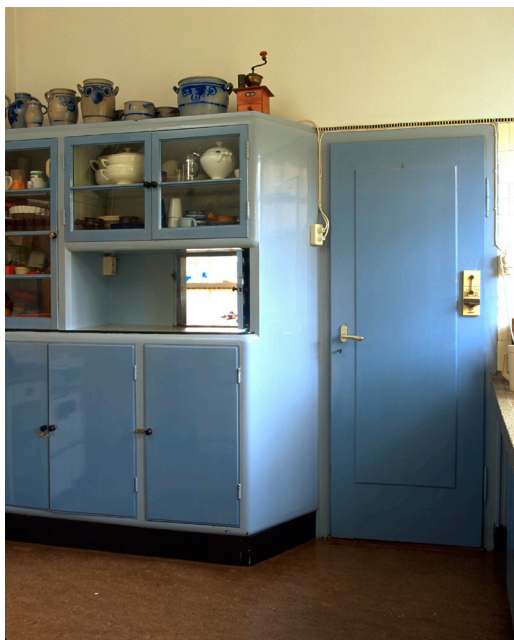
Afb. 1 Huis Barendsen in Aalsmeer uit 1924, doorgeefluik (schuifluik) in de keuken, maker onbekend, circa 2000. Het betreft een ontwerp van Michel de Klerk uit 1923. (Rijksdienst voor het Cultureel Erfgoed)

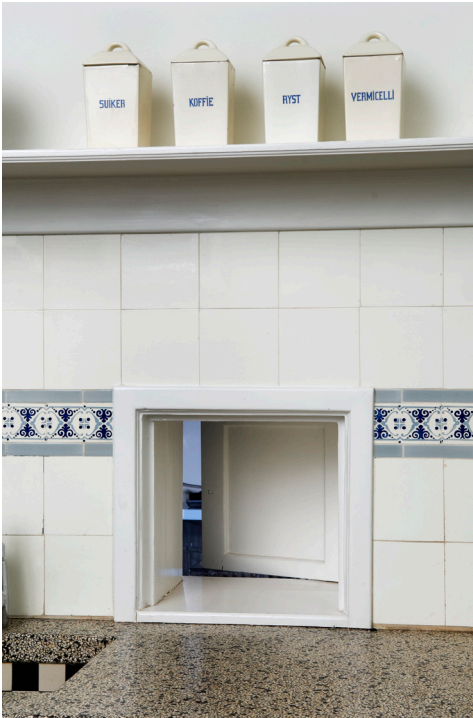
Afb. 2 Sommige huizen en naoorlogse flats hebben in plaats van een doorgeefluik een doorgeefkast. Van doorgeefluiken zijn voldoende voorbeelden. De Lairessestraat 37 te Amsterdam, doorgeefluik (draailuik) in keuken. (Rijksdienst voor het Cultureel Erfgoed, foto J. van Galen)

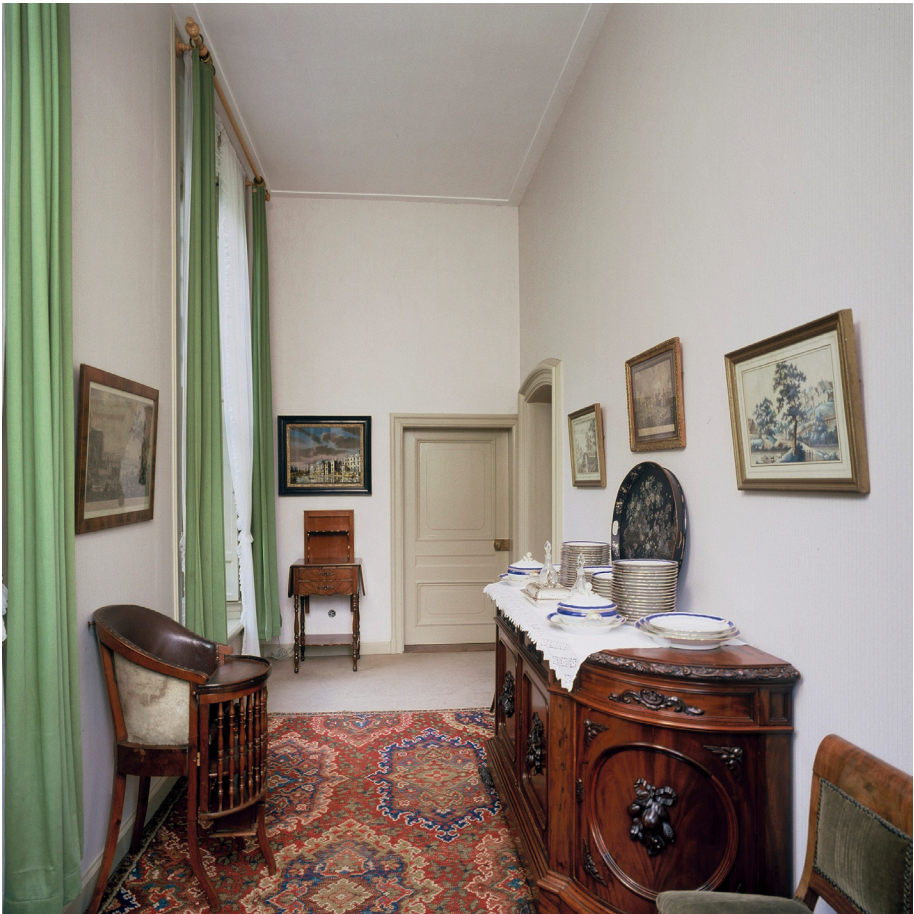
Afb. 3 Huis Zypendaal te Arnhem, klassieke dessertkamer. (Rijksdienst voor het Cultureel Erfgoed, foto A.J. van der Wal uit 2000)

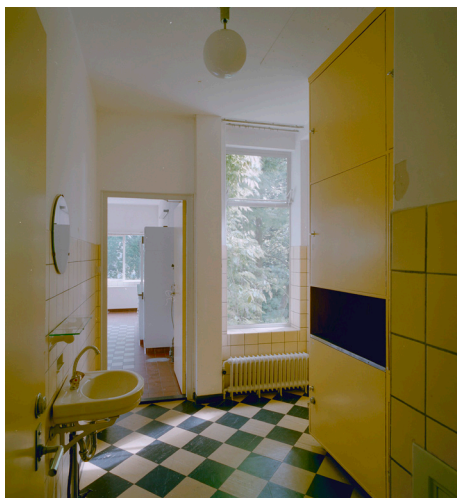
Afb. 9 Huis Sonneveld te Rotterdam, de dessertkamer op de verdieping. (Rijksdienst voor het Cultureel Erfgoed, foto G.J. Dukker en P. van Galen 1999)

De inrichting van een dessertkamer is doorgaans sober en doelmatig. Veelal is er horizontaal een directe verbinding via deuren met de keuken en de eetkamer. We vinden er kastjes voor servies, bestek en ander tafelgerei. Dan is er verder 'opslagruimte' voor de gangen van het diner. Dit kunnen een of meer tafels of aanrechtbladen zijn. Bij huis Sonneveld in Rotterdam zien we in de dessertkamer bovendien nog

de luxe van een wastafel en een groot raam dat licht in de ruimte werpt. Bij een verticale verbinding tussen de eetkamer en keuken kan de inrichting net even anders zijn door de aanwezigheid van een voedselliftje. De grootte van een dessertkamer is doorgaans afgestemd op de grootte van de eetkamer en keuken en het aantal gasten dat gewoonlijk wordt uitgenodigd.

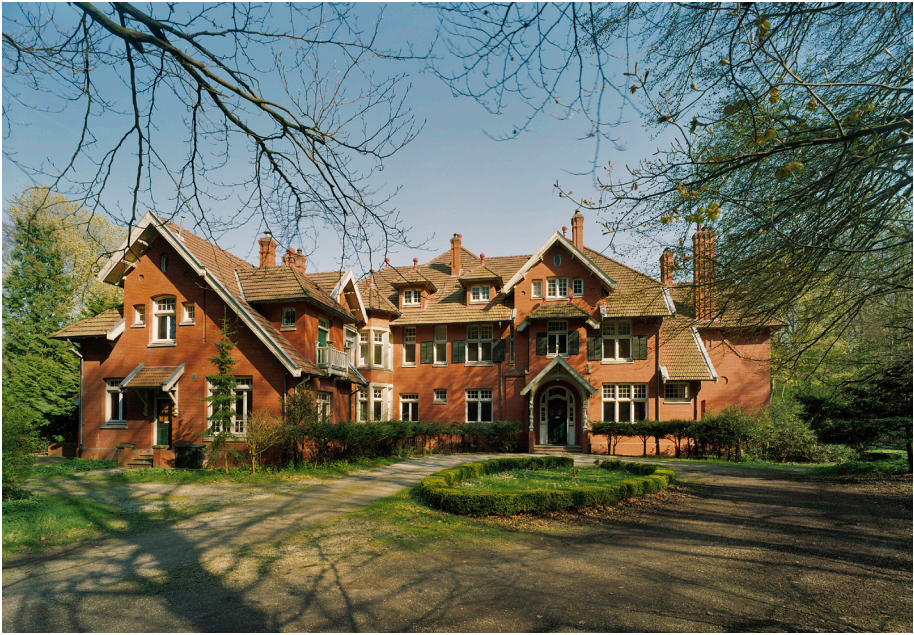
Afb. 10 Landhuis Koningshof te Overveen, met in het linker deel de keuken en dessertkamer. (Rijksdienst voor het Cultureel Erfgoed, foto A.J. van der Wal)

2. Villa Koningshof in Overveen is in de periode 1898-1900 gebouwd in opdracht van bankier Johannes Luden en zijn vrouw Mathilde Luden-Van der Vliet. Voor het ontwerp werd Abraham Salm uitgenodigd. De dessertkamer-

dienkeuken is een forse ruimte die direct grenst aan de eetkamer. Van hieruit konden de familie en de gasten bediend worden. De kookkeuken is iets verderop in de dienstvleugel gesitueerd. In en rond de villa was veel werk te doen waardoor het personeel over grotere ruimten kon beschikken.<sup>19</sup>

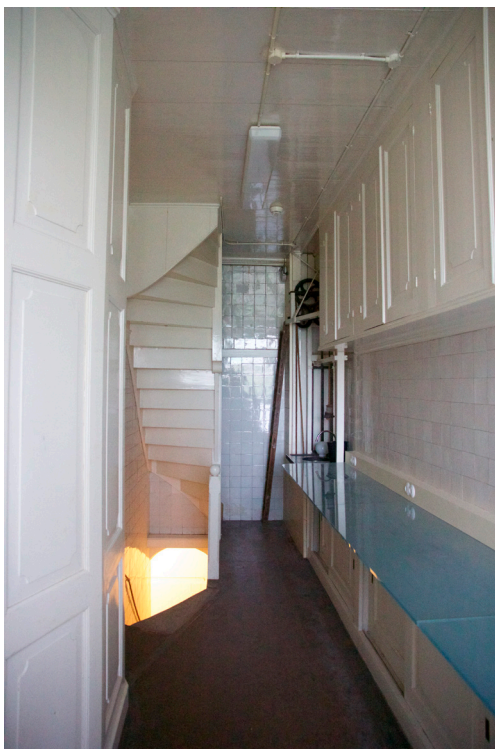
Afb. 11 Een redelijk oud (vroeg achttiende-eeuws?) voorbeeld van een dessertkamer in kasteel Amerongen. Deze bevindt zich achter de eetzaal en staat met een trapje en liftje in verbinding met het souterrain. Een tweede trapje leidt naar een balkon grenzend aan de eetzaal waar een orkestje kon plaatsnemen. (foto P.J. Bosman)

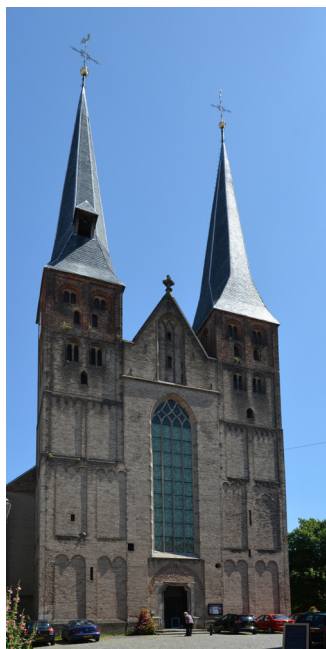
Afb. 1 De twee rijzige naaldspitsen op de westgevel van de Bergkerk in Deventer. (foto K. Emmens)

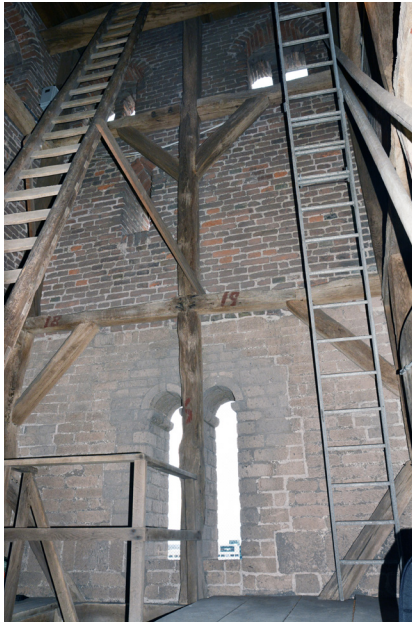
Afb. 3 Het vakwerk is opgebouwd uit hoekstijlen en middenstijlen met afgeschoorde tussenbalken.  
(foto K. Emmens)

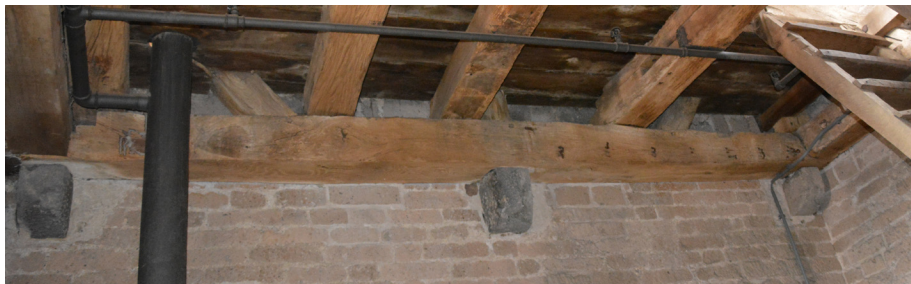
Afb. 4 Het vakwerk staat op voetbalken, die gedragen worden door ingemetselde consoles van trachiet. (foto K. Emmens)

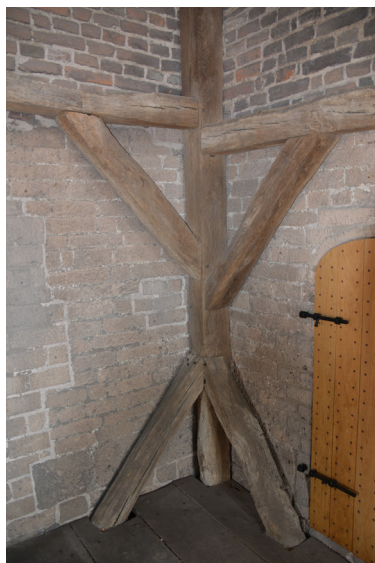
Afb. 5 In de hoeken zijn de stijlen afgeschoord op de voetbalken en de tussenbalken op de hoekstijlen. De tussenbalken liggen iets verschoven ten opzichte van elkaar. (foto K. Emmens)

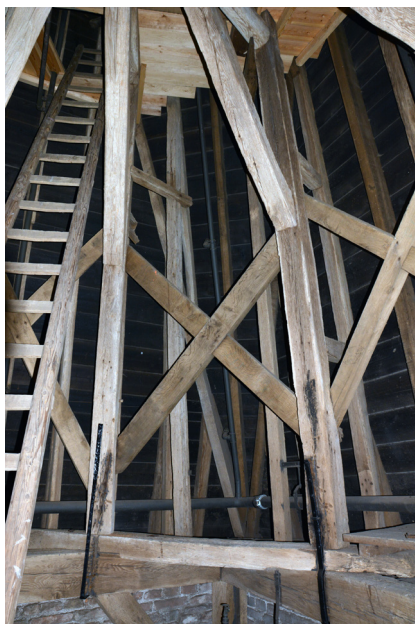
Afb. 7 Als een soort langsverband zijn kruisschoren op de spantbenen genageld. Deze kruisen en de korbeels van de spanten zetten van links naar rechts gezien telkens op een iets hoger niveau aan. De verklaring daarvoor is te zien op afb. 10. (foto K. Emmens)

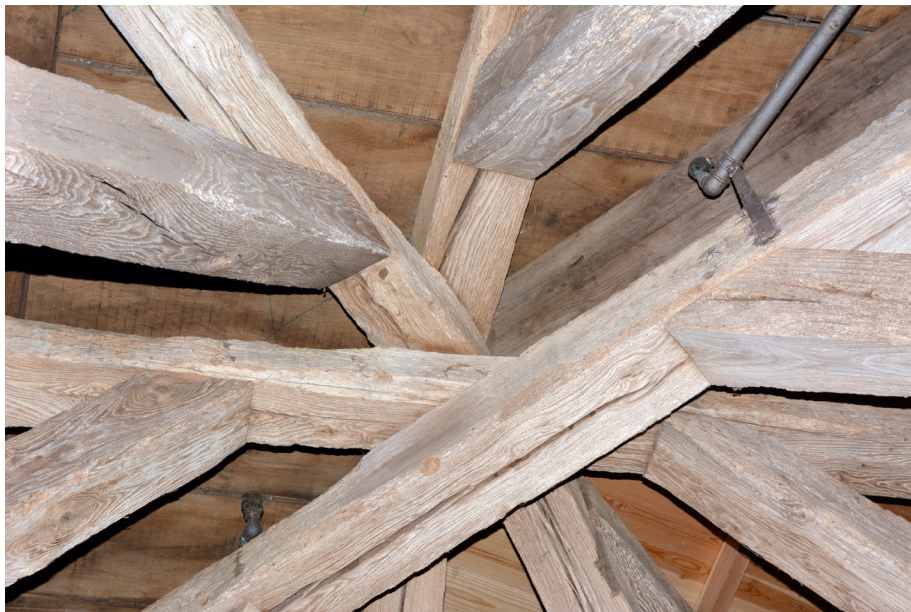
Afb. 8 De tussenbalken van de vier spanten zijn op elkaar gestapeld. Op het middelpunt staat de koningsstijl. (foto K. Emmens)

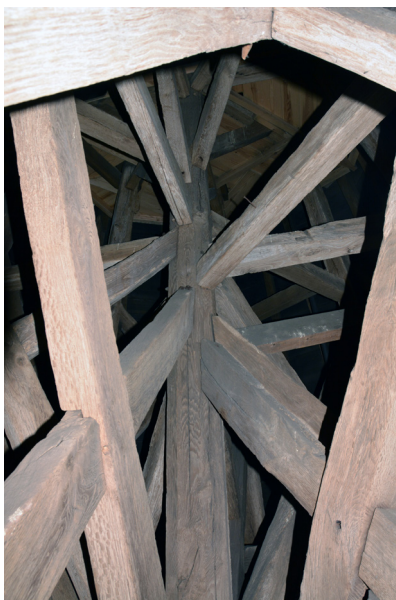
Afb. 9 In het midden staat de achzijdig afgewerkte koningsstijl, die met kruisschoren (links en rechts op de foto) op de spantbenen is gefixeerd. Boven deze kruisschoren zijn eerst de tussenbalk en dan de afgeschoorde tussenbalk te zien. Op de voorgrond (bovenzijde van de foto), is een klein deel van de kruisschoren zichtbaar die ook op dit niveau als een soort langsverband op de spantbenen zijn genageld. (foto K. Emmens)

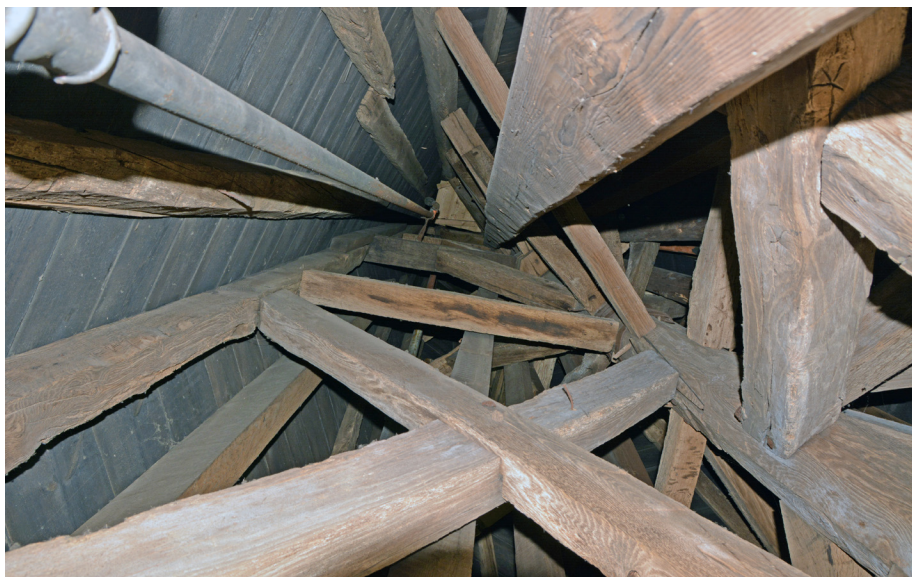
Afb. 10 Zicht naar boven in de spits, met links het dakvlak. Op de voorgrond een van de kruisschoren tussen de hoekkeper en de middenstijl. Daarboven eerst een tussenbalk, gevolgd door afgeschoorde tussenbalken op enkele niveaus. (foto K. Emmens)

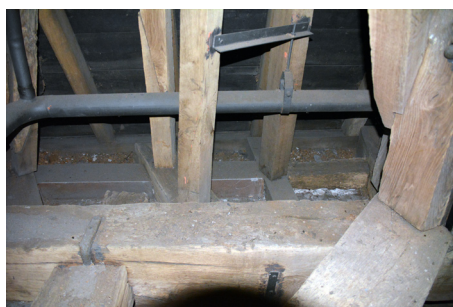
Afb. 11 Op de muurkroon liggen twee muurplaten. Op de voorste staan de hoekkepers, de achterste dient voor de oplangers. De blokkeels waarop de hoekkepers staan zijn nu eens diagonaal (gericht op het middelpunt van de spitsconstructie) en dan weer haaks op de muren gepositioneerd. Ook varianten daar tussenin komen voor. (foto K. Emmens)

Aan de voet van de spits liggen op de muurkroon twee muurplaten. (afb. 11) De binnenste valt samen met de positie van de hoekkepers en de sporen, de buitenste met de oplangers en de oplanger-hoekkepers. De hoekkepers en sporen staan op blokkeels die met de dekbalken zijn verbonden. De positie van deze blokkeels is onregelmatig: nu eens gericht op de middenas van de spits, dan weer haaks op de buitengevel, en enkele variaties daar tussenin. Opvallend afwezig zijn flieringbalken. Het is nog niet achterhaald hoe de sporen die zich in de bredere delen van de dakvlakken bevinden, oorspronkelijk op hun plaats werden gehouden. Mogelijk dienden daarvoor van meet af aan de op de hoekkepers genagelde balkjes die nog op enkele plaatsen zijn te zien.

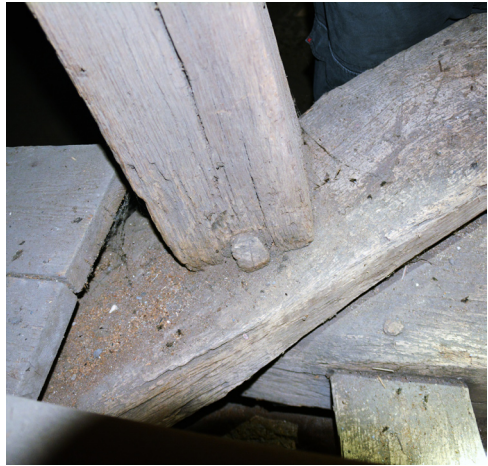
Afb. 12 Het lijkt erop dat de spantbenen niet in de overhoekse balk en de daaronder gelegen dekbalk gepend zijn, maar slechts aan de achterzijde door een toognagel die door beide balken steekt zijn gefixeerd. Rechts een blokkeel dat in de dekbalk steekt en met een toognagel is gezekeerd. (afb. K. Emmens)

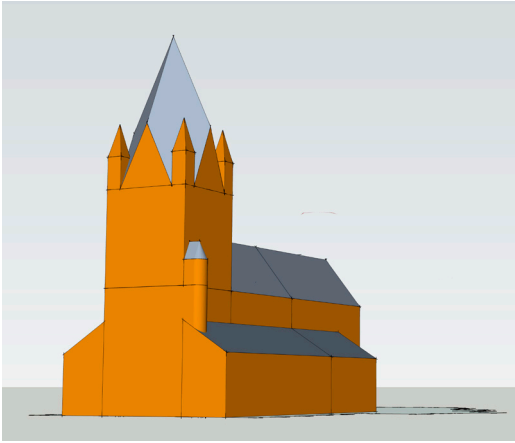
Afb. 13 Impressie van de torenbekroning van de Stevenskerk in Nijmegen, zoals die omstreeks 1310 was voltooid. Kenmerkend zijn de topgevels en de hoektorentjes. Deze vorm kan worden herleid uit een beschrijving die omstreeks 1465 is genoteerd. (afb. K. Emmens)

bedroeg, gelijk aan de gebruikelijke dakhelling op gebouwen.<sup>15</sup> Wat Nijmegen betreft, door de brand in 1429 is de oude torenbekroning van de Stevenskerk volledig verdwenen en werd een naaldspits op de torenromp geplaatst.<sup>16</sup>

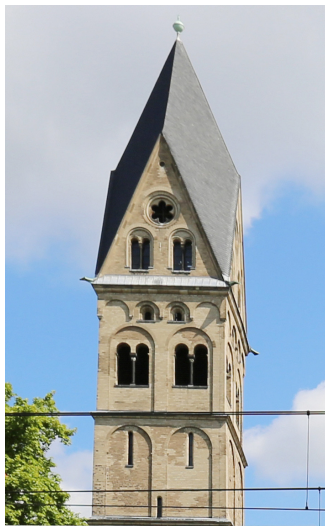
Afb. 14 Al in de twaalfde eeuw kwamen de topgevels als onderdeel van de torenbekroning voor, zoals hier aan de St.-Aposteln in Keulen. (Willy Horsch, Wikimedia Commons)

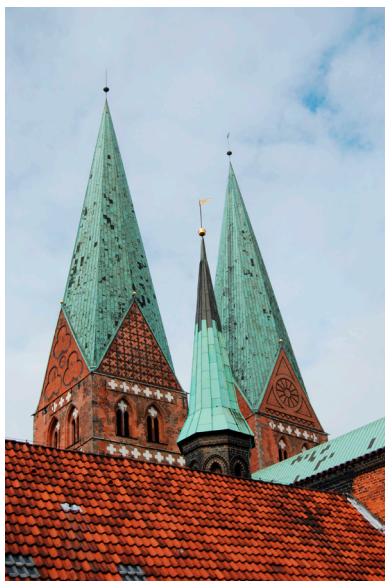
Afb. 17 De Marienkirche in Lübeck heeft twee westtorens waarop de oudst dateerbare houten naaldspitsen uit 1350 voorkomen. Ook hier zijn nog vier topgevels onderdeel van de torenbekroning. De oorspronkelijke constructie was overigens al in de negentiende eeuw sterk aangepakt en na de verwoesting tijdens de Tweede Wereldoorlog zijn ze in oude vorm herbouwd. Het kleine torenspitsje op de voorgrond is van het naast de kerk gelegen stadhuis. (foto K. Emmens)

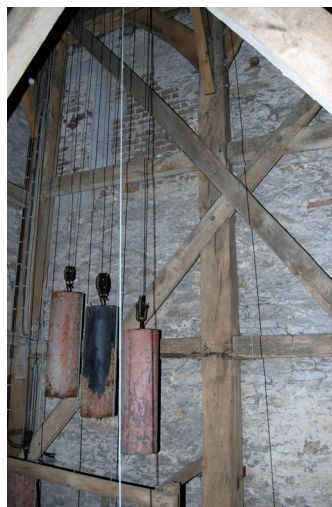
Afb. 19 Vakwerk als torenverband komt ook in de kerk van Wüllen (achter Enschede) voor. Hier echter niet ten behoeve van de torenbekroning maar van de klokkenstoel. De ouderdom is onbekend, de oudste klok stamt uit 1496 en die datum vormt een *terminus ante quem*. (foto K. Emmens)

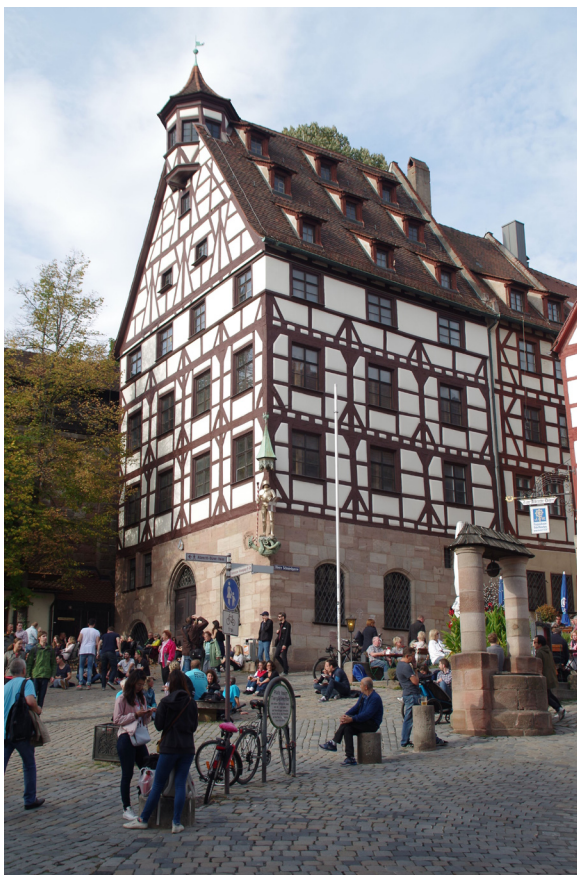
Het Pilatushuis in de binnenstad van Nürnberg, gebouwd in 1489 met vakwerk op een stenen onderbouw. Of het erkerje in de top al dan niet later is toegevoegd, was onderwerp van de nodige discussie. (foto R. Stenvert)

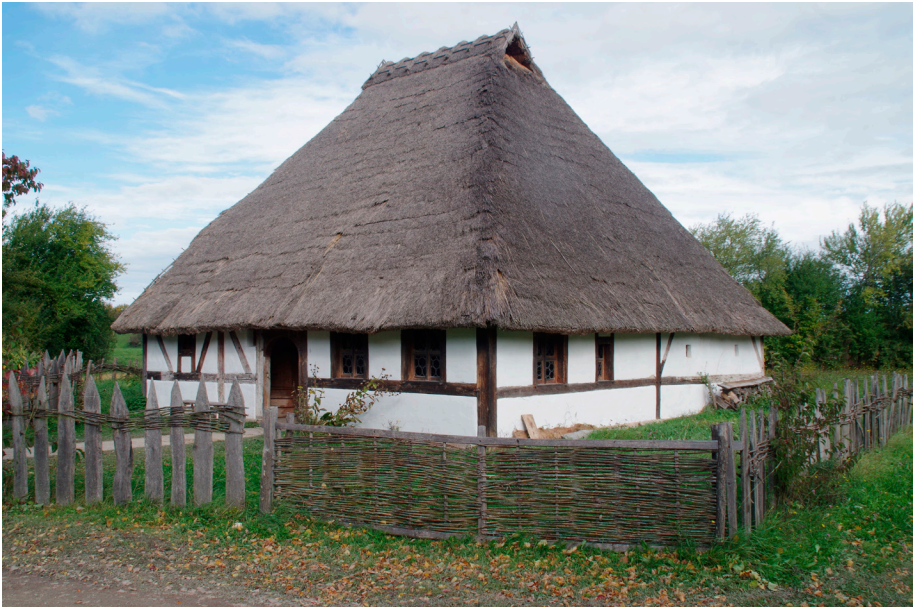
Het zogeheten 'Schwedenhaus' uit 1554 in het (laat-?)middeleeuwse deel van het Fränkisches Freilandmuseum in Bad Windsheim. (foto R. Stenvert)

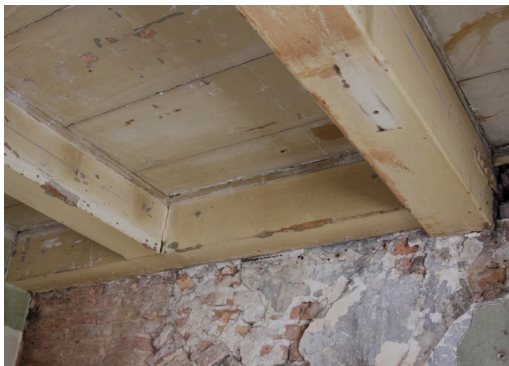
Afb. 2 De als strijkbalk uitgevoerde raveling in de zolderbalklaag van Molenstraat 19. (foto auteur, mei 2017)

Pas na het ontleisteren van de muur kwam de reden van de raveelbalk in beeld. In de linker bouwmuur is namelijk een oudere topgevel van de vleugel van het buurpand, Molenstraat 21, opgenomen (afb. 3). Indien de balk die nu op de raveling rust wel zou zijn opgenomen in de bouwmuur, dan was deze precies op de rand van de geveltop van het buurpand opgelegd. Vermoedelijk vertrouwde men deze potentieel zwakkere plek niet, en werd daarom de als strijkbalk uitgevoerde raveling

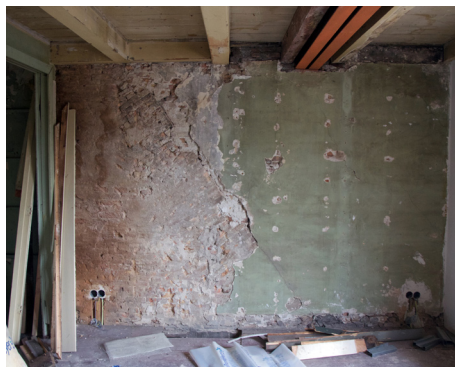
Afb. 3 De oude topgevel van het buurpand tekent zich duidelijk af in de linker zijgevel. (foto auteur, mei 2017)
