# Schoorsteentrek

*Enkele gedachten naar aanleiding van het artikel 'Een kleine geschiedenis van een goede trek' door Marieke van Zanten in Nieuwsbrief Bouwhistorie 57*

**Johans Kreek**

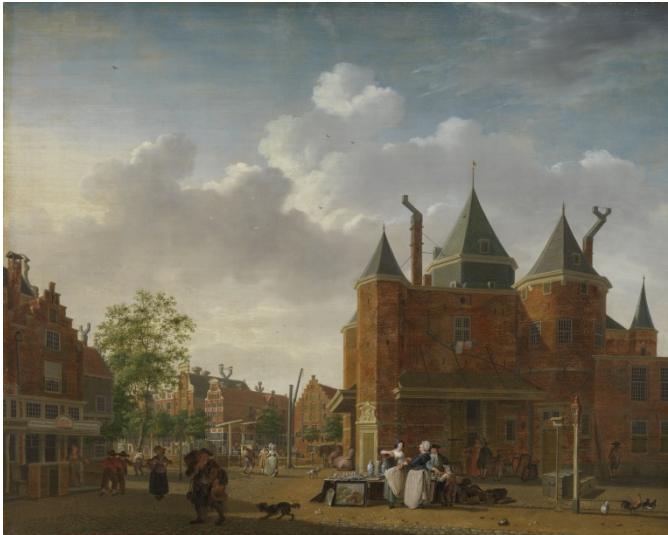
**Isaak** Ouwater, *Sint-Anthonispoort/Waag*  
Amsterdam, 1785. [Rijksmuseum  
Amsterdam]

Een mooi voorbeeld daarvan is het gebouw waardoor Mariekes artikel getriggerd werd, de Sint-Anthonispoort of Waag. In 1785, zoals weergegeven op het schilderij van Isaak Ouwater, staat deze waag vol houten geknikte en gevorkte pijpen. In 1890 is dit beeld compleet veranderd in rechte metalen pijpen.

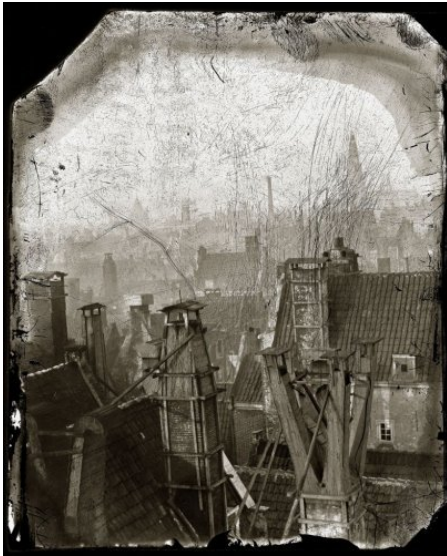
*Jacob Olie, Gezicht vanaf de Montelbaanstoren, 1860-1870.  
[Beeldbank Stadsarchief Amsterdam]*

Die knikken zijn verdwenen bij de voorbeelden op de door Marieke opgevoerde 19de-eeuwse foto's. De kanalen zijn soms wel en soms niet gevorkt. De vorken verlopen nu vloeiend zonder scherpe knikken. Dit kan weer beschouwd worden als een trekverbetering, want scherpe knikken zijn slecht voor de trek en bij een lange schoorsteen is de trek van twee smalle kanalen beter dan die van één kanaal met opgeteld dezelfde doorsnede.

Blijkens deze foto's hebben de houten opzetstukken zich in ieder geval tot na het midden van de 19de eeuw gehandhaafd. Maar de tijd staat niet stil: Op foto's uit het eind van de eeuw komen de houten verlengingen nauwelijks meer voor en zijn ze meestal vervangen door zinken of verzinkt ijzeren(?) pijpen.

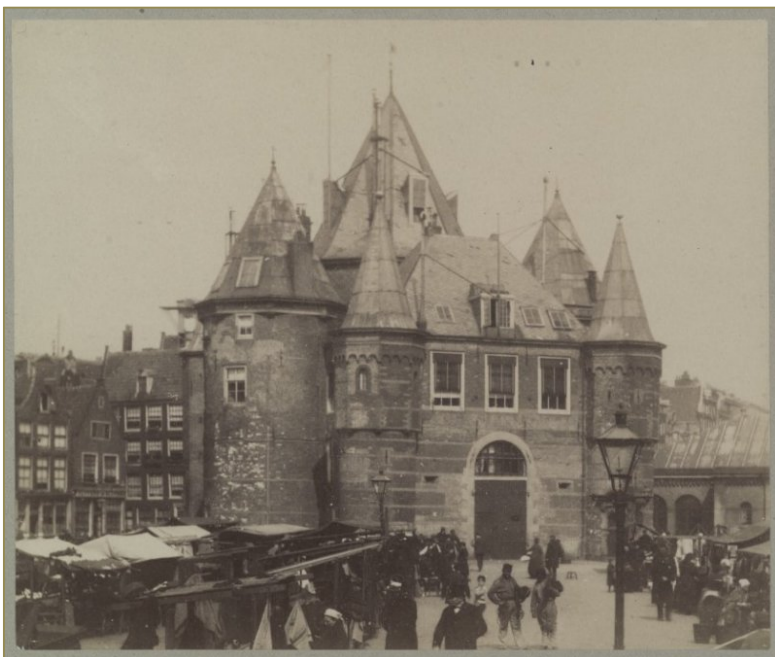
*Nieuwmarkt met Waag, 1890.  
[Beeldbank RCE]*
