# BOUWHISTORISCHE VERKENNING

Hoeve de Plum, Harles 1-2 Vijlen

Module 4  
Begeleider: Jan van der Hoeve.

Wiel Felder  
2021

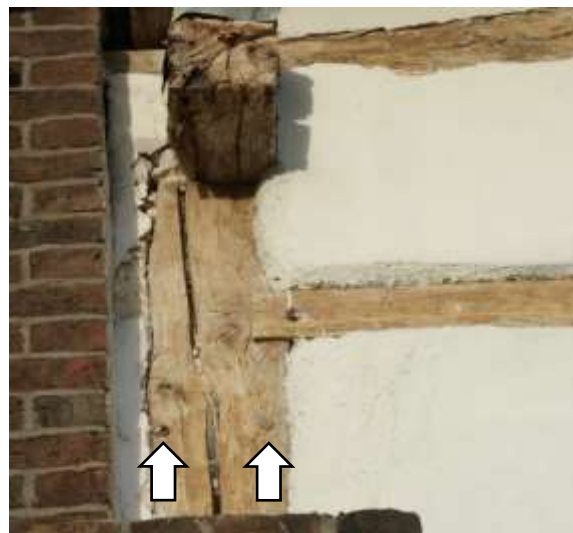
*Figuur 10: De stijl van het overgebleven dwarsgebint van de oude woning in de voorgevel. Daarop sluit onder de debalk een regel aan van bouwdeel 3a die bevestigd is met een smeedijzeren nagel. Daaronder links en rechts twee toognagelgaten waarop de oorspronkelijke wandregels van het oude woonhuis aansloten (pijl)*

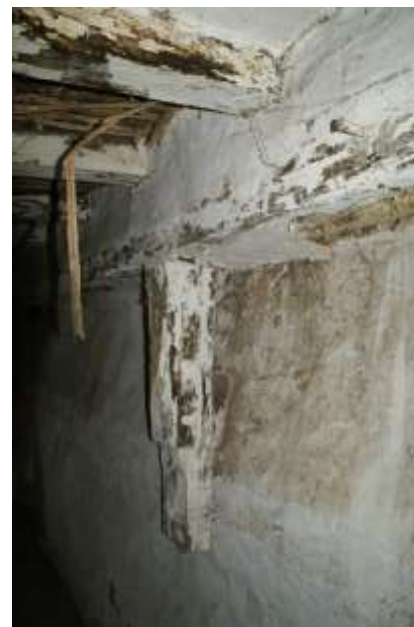
*Figuur 11: De stijl op de debalk van het overgebleven dwarsgebint van het oude woonhuis. De stijl draagt de moerbalk onder de kinderbinten van de zoldervloer van bouwdeel 3a*

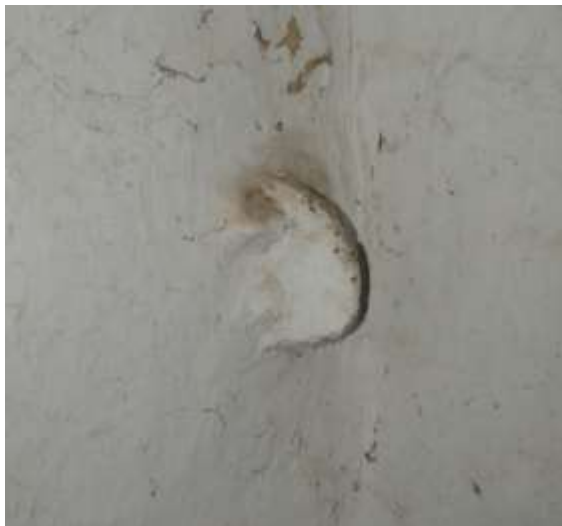
*Figuur 12: De pen met sleutels van de ankerbalk van het overgeblevendwarsgebint zichtbaar vanuit bouwdeel 3c in de achtergevel van bouwdeel 3a.*

sluiten. Of dat bij de 1<sup>e</sup> verdiepingvloer ook gebeurd is, is door de wandafwerkingen op de begane grond niet te zien. Maar het is wel aannemelijk omdat de pen van de ankerbalk van het overgebleven gebint van het oude woonhuis, vanuit bouwdeel 3c, te zien is in de gebintstijl. De pen zit 1,15 meter boven de vloer van bouwdeel 3a.

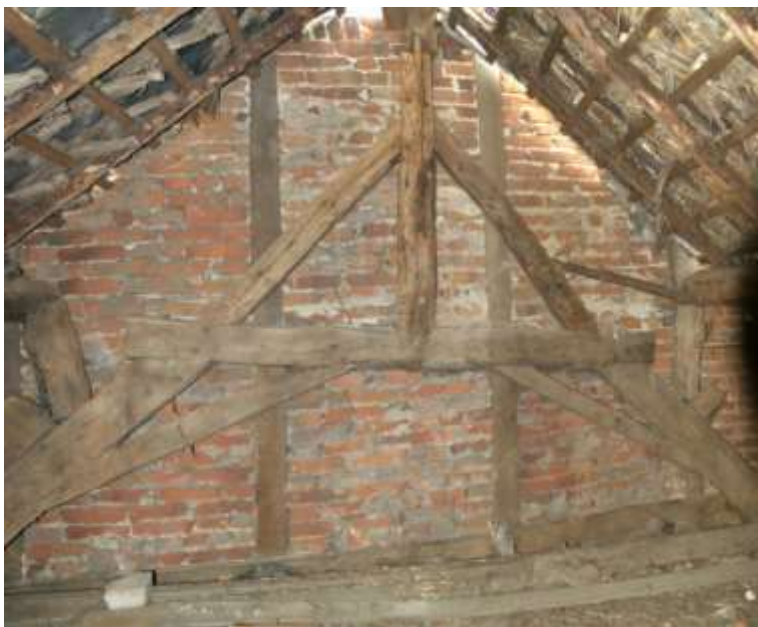
*Figuur 13: Het kapspant van het overgebleven dwarsgebint van het oude woonhuis. Op de achtergrond de vakwerkgevel van bouwdeel 2a (1842) waarvan de vakken gevuld zijn met veldbrandsteen.*

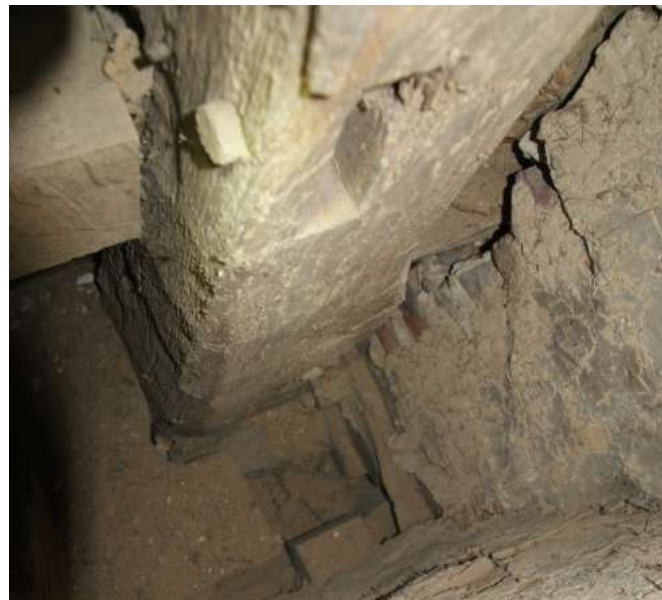
*Figuur 14: Het pengat met toognagel in de stijl van het overgebleven dwarsgebint bij de achtergevel. Hierop sloot het deel van de oude woning aan dat op de plek van bouwdeel 2a stond.*

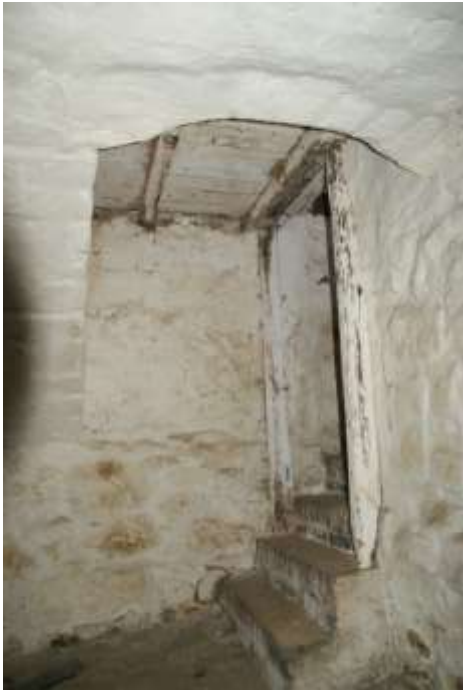
*Figuur 15: De sparing in het tongewelf van de kelder afgedekt met kinderbinten en vloerplanken van de begane grondvloer. Mogelijk was dit de positie van de oorspronkelijke keldertoeegang voordat de huidige toegang vanuit bouwdeel 3c gemaakt werd die ook op de foto te zien is.*

Hoe deze kelder oorspronkelijk bereikt werd is niet duidelijk. Bouwdeel 3d waarin de huidige keldertrap zit is pas in, of vlak na 1842 gebouwd. Op de kadastrale minuut van 1829 is te zien dat deze plek toen nog niet bebouwd was. Het is niet onmogelijk dat de kelder toen al van buitenaf bereikbaar was, maar niet aannemelijk. De westkant van het gebouw is namelijk de weerbelaste kant en ligt tegen de helling aan. Dat is geen ideale plek voor een buitentrapp. De kelder zal inpandig bereikbaar zijn geweest. De enige plek die daar, met de nu zichtbare sporen, voor in aanmerking komt is de sparing in het tongewelf in de zuidwesthoek van de eerste travée. Een laddertrap of eerder een ladder zou toegang tot de kelder gegeven kunnen hebben via deze sparing. Andere sporen van een toegang van binnenuit zijn tijdens het onderzoek niet gevonden. Die sporen zijn mogelijk verdwenen toen het tongewelf werd aangebracht (zie ook bouwfase 2b: 1842-1861). Dat het tongewelf niet bij de oorspronkelijke opzet van de kelder hoort blijkt uit het feit dat het tongewelf voor het keldervenster in de achtergevel langs loopt. Oorspronkelijk werd het kelderdek waarschijnlijk door een houten begane grondvloer gevormd. Dat was niet ongebruikelijk.<sup>29</sup>

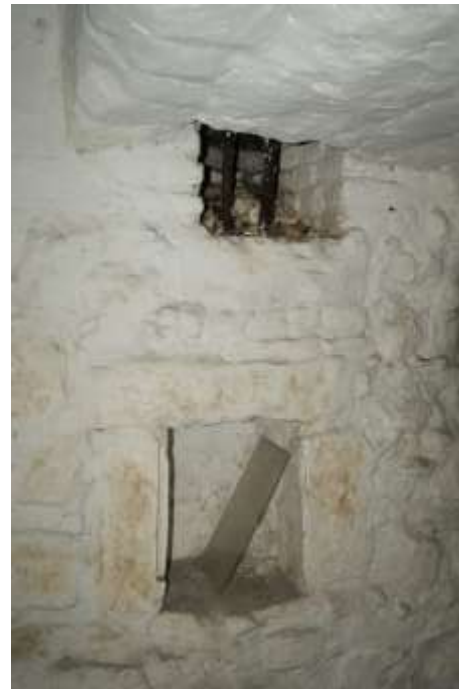
*Figuur 16: Het tongewelf van de kelder gaat voor het keldervenster langs. Daaronder de lampnis.*

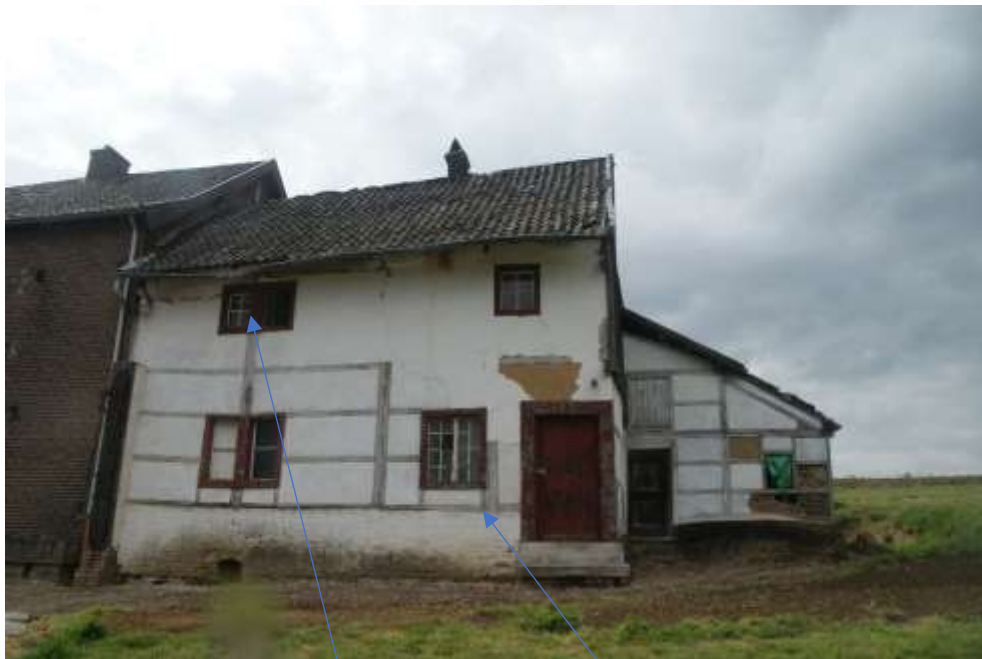
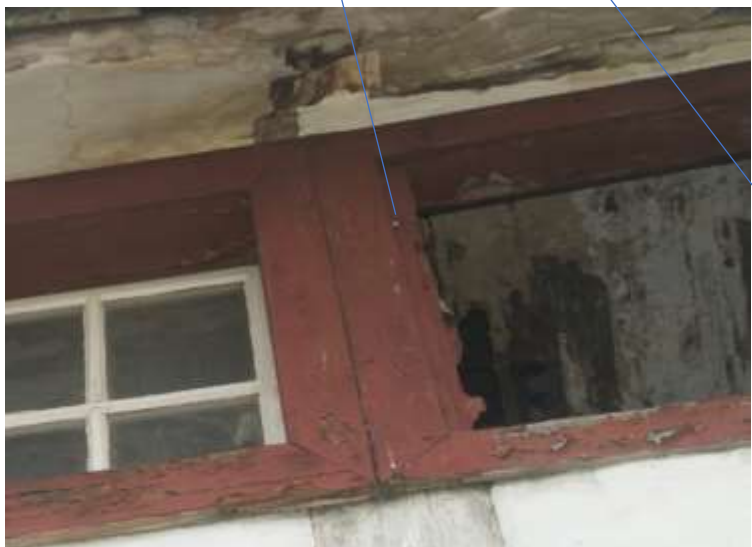
Figuur 17: Luikspinning van een voormalige kleinere luikopening

In de voorgevel en de rechterzijgevel van bouwdeel 3a zijn sporen van kleinere vensters met luikspionningen aanwezig die bij de oorspronkelijke opzet horen. De neoclassicistische deur in de 3<sup>e</sup> travee hoort niet bij die eerste opzet. De gevelopening waarin deze deur geplaatst is mogelijk ook niet. In de hoekstijl met de rechterzijgevel was na het verwijderen van de afwerkklagen in oktober 2020 net boven de omtimmering van de deur namelijk een toognagelgat te zien. Op diezelfde plek zit in de achtergevel een schoor. Mogelijk zat op deze plek in de voorgevel ook een schoor.

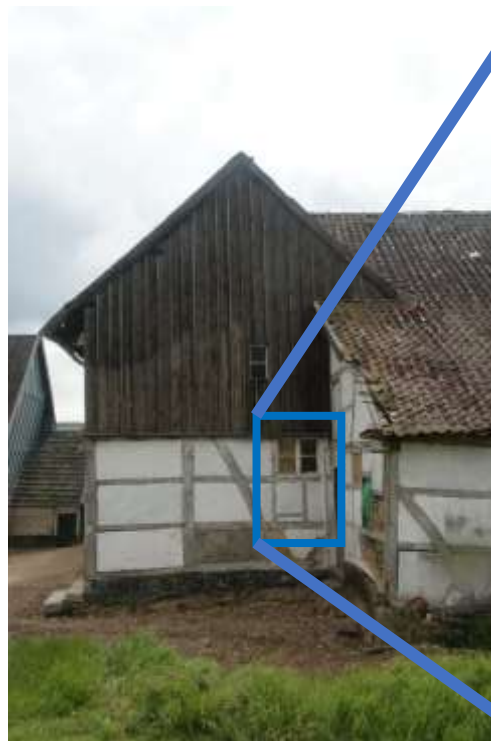
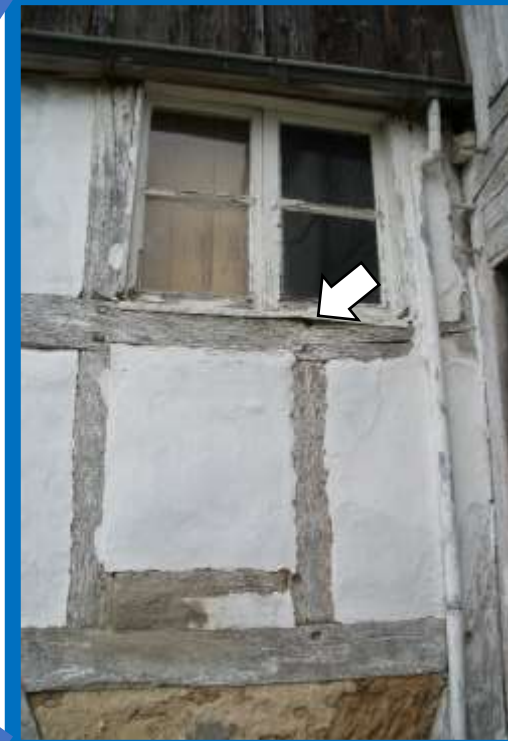
Figuur 19: Dichtgezette luikopening in de rechterzijgevel. Daarboven zat een dubbele vensteropening. Het toognagelgat duidt op een verdwenen tussenstijl (zie pijl). De rechter stijl is nog net rechts van de hemelwaterafvoer te zien.

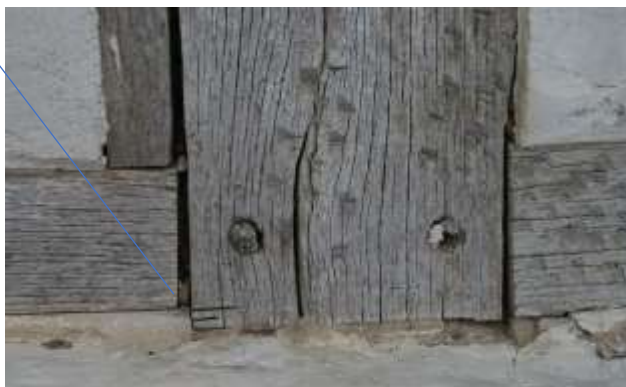
Figuur 18: Doorgezaagde stijl bij de wandregels met zaagsporen

Dat de stenen plint van de voorgevel van bouwdeel 3a ooit lager was blijkt uit de, bij de onderkant van de wandregel, doorgezaagde stijlen en het ontbreken van de stijlvoetplaat. Die is in de rechterzijgevel wel nog aanwezig. De stijlvoetplaat van de voorgevel zal op dezelfde hoogte of net daaronder gezeten hebben. In dat laatste geval zou de stijlvoetplaat net boven de getoogde strek van het keldervenster onder het tweede dwarsgebint gezeten hebben. De plint van veldbrandsteen in de eerste twee traveeën van de voorgevel is echter in één keer tot op de huidige hoogte opgetrokken. De afmeting van de gebruikte stenen, metselspecie en de lagenmaat zijn namelijk hetzelfde. Onder het derde dwarsgebint zit een verticale bouwnaad in het metselwerk. De plint in de derde travee is dan ook daarna pas verhoogd. Het is goed mogelijk dat het verhogen van de plint in de eerste en tweede travee van de voorgevel gelijktijdig met de aanleg van het tongewelf van de kelder is uitgevoerd.

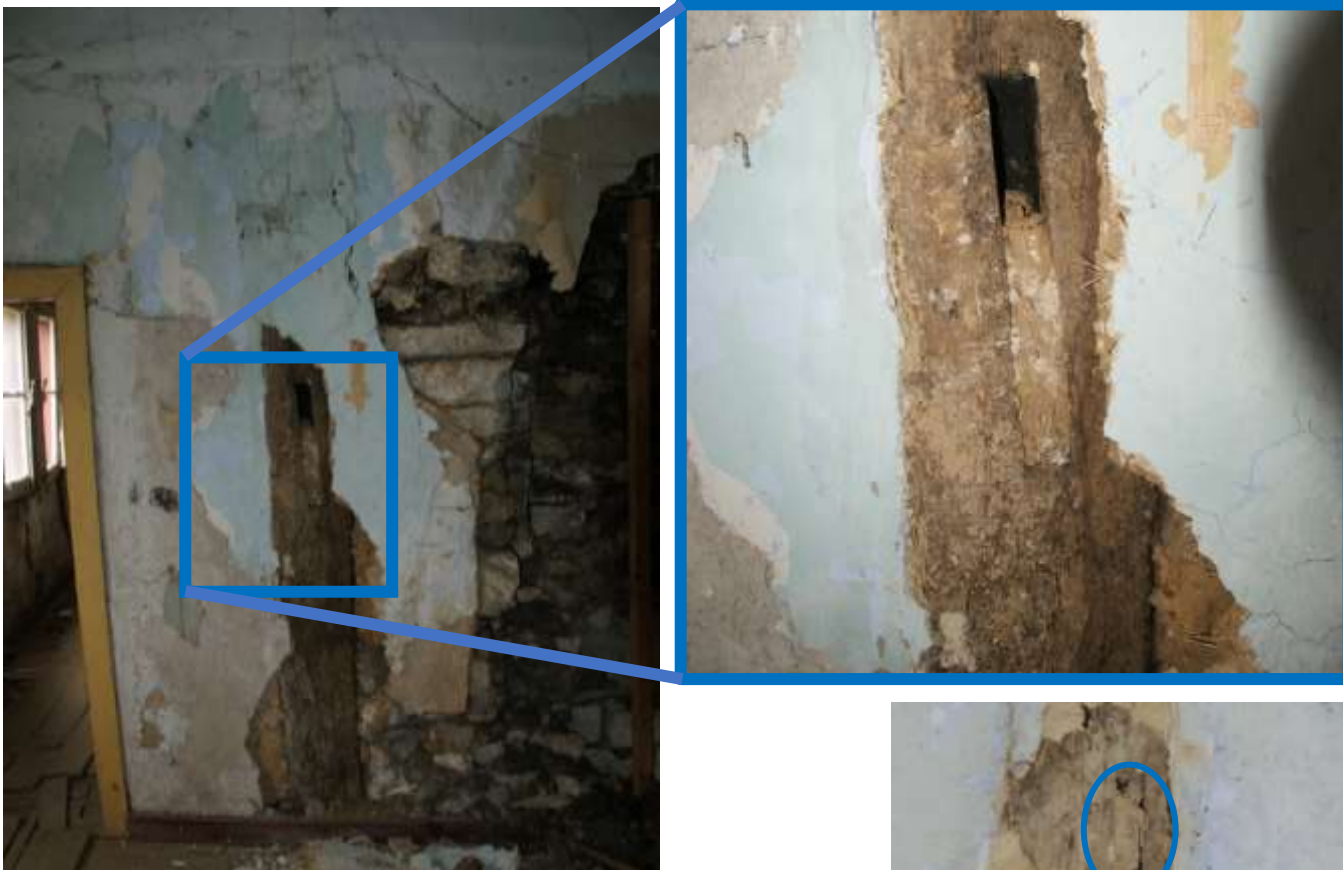
Figuur 20: De stijl links van de achterwand van de schouw. Boven een groot pengat voor de schoor van de rookvang. Links daaronder een pengat voor een wandregel van de wand tussen de gang en de keuken.

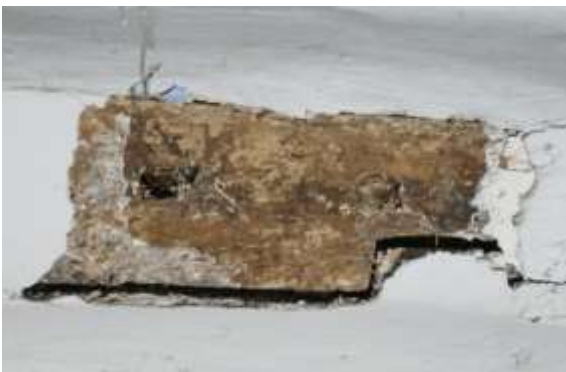
Figuur 21 (links): Gaten voor vitsen en een keep voor een stijl in de kinderbint van de wand tussen de gang en de keuken.

Figuur 22 (rechts): afgezaagde pennen van de regels van de wand tussen de gang en de keuken in de stijl van de rechterzijgevel

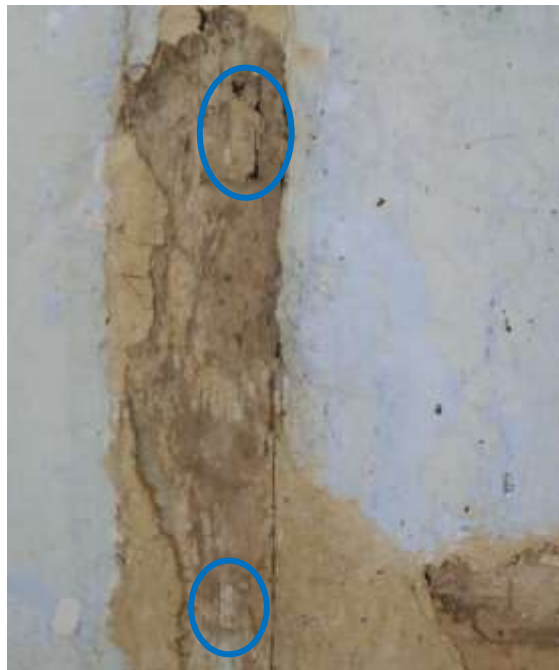
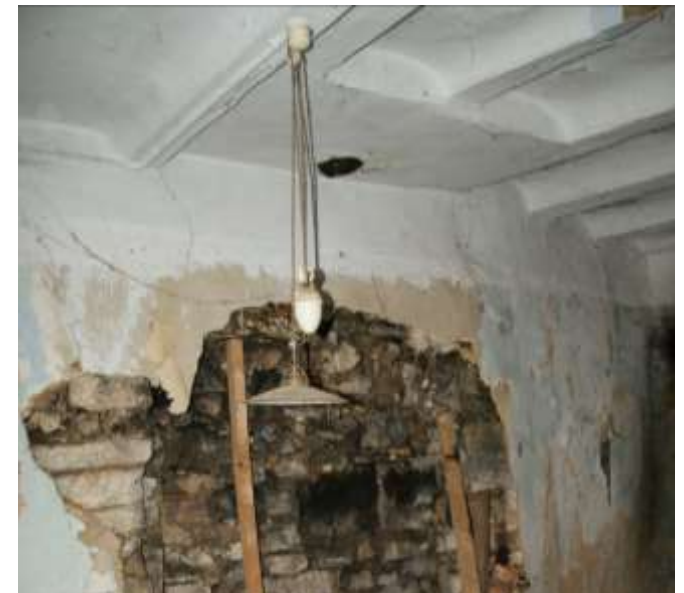
Figuur 23: De beroete achterwand van de haard met daarboven de raveling voor het rookkanaal. Daarin is ook nog de doorvoer voor de kachelpijp zichtbaar.

Bij de oorspronkelijke opzet van bouwdeel 3a hoorde ook een dubbele schouw in het derde dwarsgebint. Op de aanwezigheid van die dubbele schouw wijzen om te beginnen in de in Vijlense kalksteen opgetrokken achterwand op de begane grond in het midden van het gebint en de roetsporen op die achterwand. Bovendien is hier geen kalkspecie maar leemspecie gebruikt en dat was gebruikelijk bij vuurbelaste wanden.

Op de zolderverdieping is de in veldbrandsteen gemetselde schoorsteen nog aanwezig. Die schoorsteen had twee rookkanalen. Het rookkanaal in de derde travee is nog intact. Het rookkanaal van de tweede travee is gesloopt, maar daarvan zijn de afgekapte en aan de binnenkant beroete veldbrandstenen nog te zien.

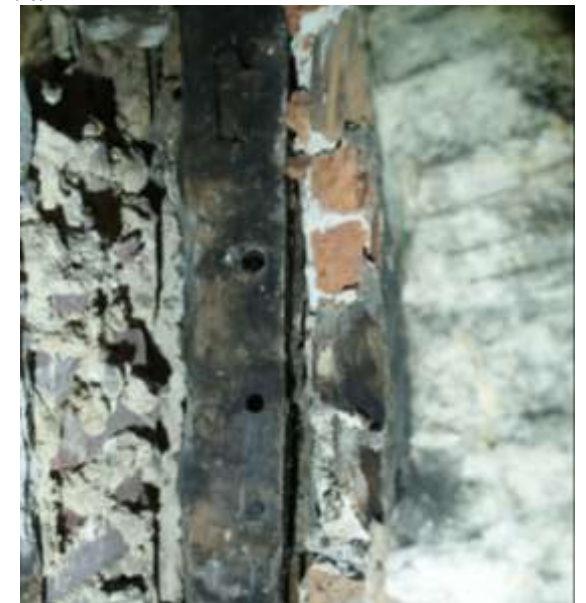
Figuur 24: De beroete stijl rechts van de achterwand van de schouw. Daarin toognagelgaten voor de schoor die de rookvang ondersteunde.

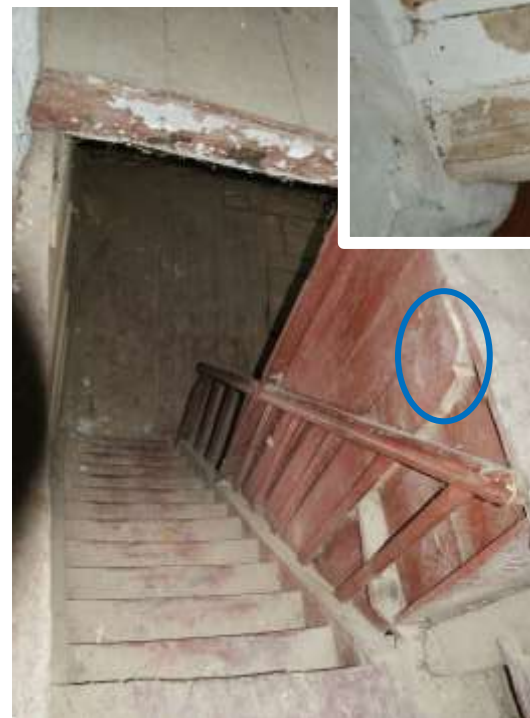
*Figuur 26 (boven): De raveling van de trap in de 1<sup>e</sup> verdiepingvloer. Die sluit rechts aan op de kinderbint die later is doorgezaagd om het trapgat te vergroten.*

*Figuur 27 (links): De trap vanaf de begane grond naar het bordes. Omcirkeld de afgezaagde kinderbint op de stijl die aan de trapboom bevestigd is.*

Het deel van de trap vanaf de begane grond tot aan het bordes hoort zeker niet bij de oorspronkelijke opzet. Het trapdeel dat door deze trap vervangen is was steiler en was waarschijnlijk net als het bovenste trapdeel en de zoldertrap een laddertrap. Voor de nieuwe, luiere trap, moest namelijk de kinderbint waaraan ook de raveling zit doorgezaagd worden om het trapgat, en daarmee de vrije hoogte boven de nieuwe trap te vergroten. Die kinderbint werd vervolgens met een korte stijl op de nieuwe trapboom afgestut.

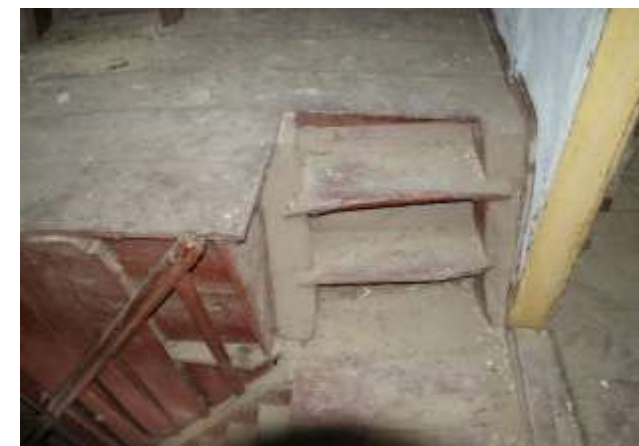
*Figuur 28: De laddertrap vanaf het bordes tot de 1<sup>e</sup> verdiepingvloer. Op de 1<sup>e</sup> verdiepingvloer brede vloerplanken.*

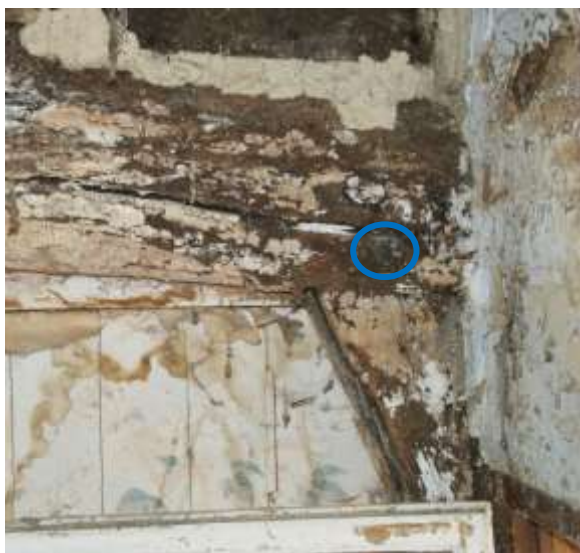
*Figuur 29: De korte schoor tussen de stijl van de voorgevel en de dekbalk van de zoldervloer in het tweede dwarsgebint. Omcirkeld de toognagel*

De korte schoor tussen de stijl in de voorgevel en de dekbalk van het tweede dwarsgebint maakt het aannemelijk dat één ruimte de volledige eerste en tweede travee op de eerste verdieping besloeg in de oorspronkelijke opzet. Daar komt bij dat de dekbalk aan de kant van de eerste travee niet bepleisterd is en daarin aan de onderkant geen sporen van pen- en toognagelgaten van schoren of stijlen aanwezig zijn.

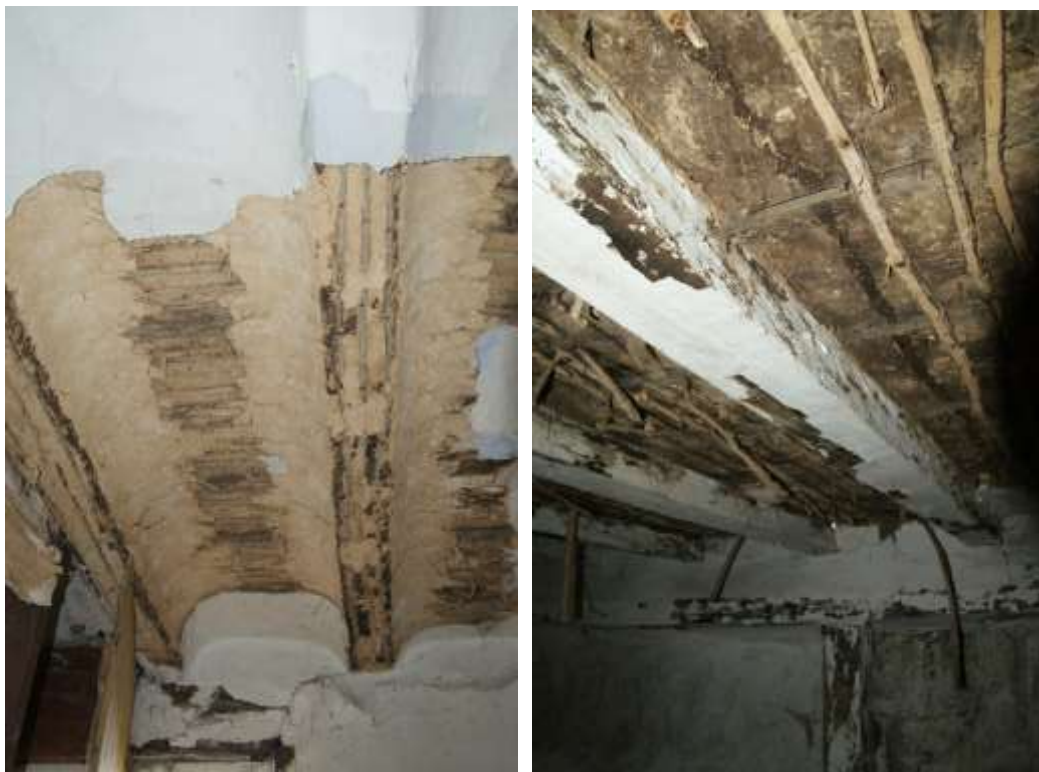
*Figuur 32: Links: gespelderd plafond in de keuken. Rechts: het plafond in de eerste travee op de verdieping. Hier geen gewelfvorming met de wilgentwijgen. De twijgen zijn hier alleen tegen de vloerplanken van de zoldervloer genageld.*

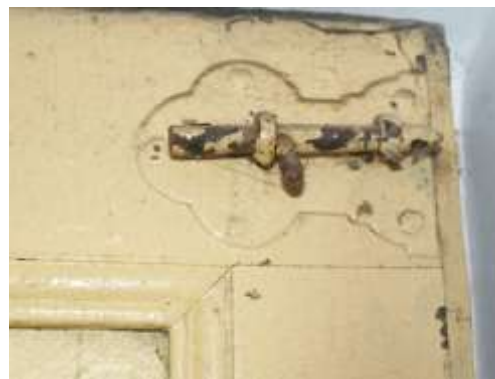
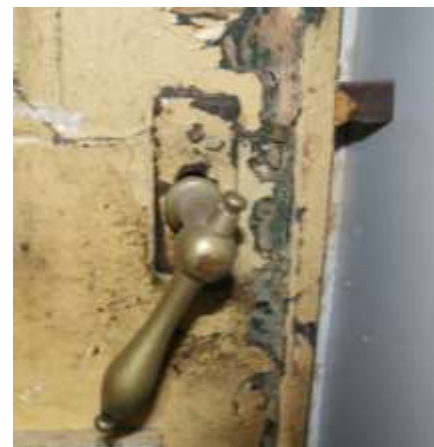
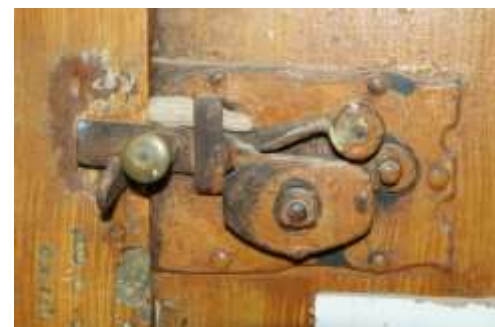
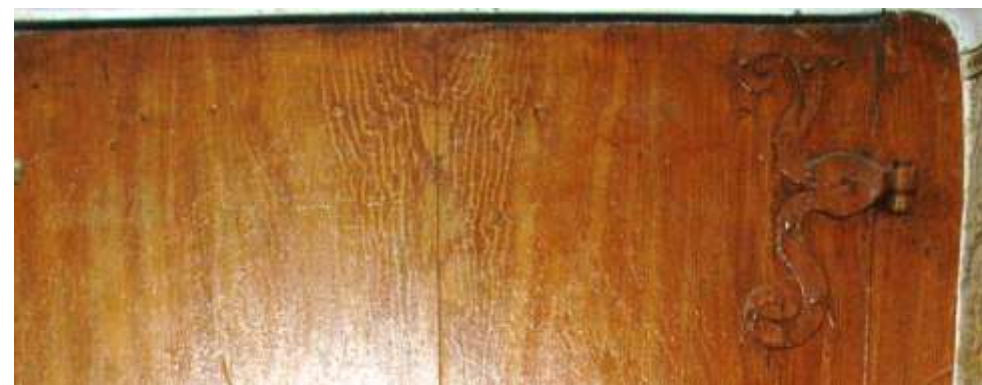
*Figuur 33: Verzameling van 4 foto's van het 17<sup>e</sup> of 18<sup>e</sup> eeuwse hang en sluitwerk van klinkstel, schuifgrendel en duimgehang van de deur van bouwdeel 2a naar bouwdeel 3a. Bijzonder is de spiegeling van de houtnerf in de twee brede planken die op de klampen zijn gezet (onder).*

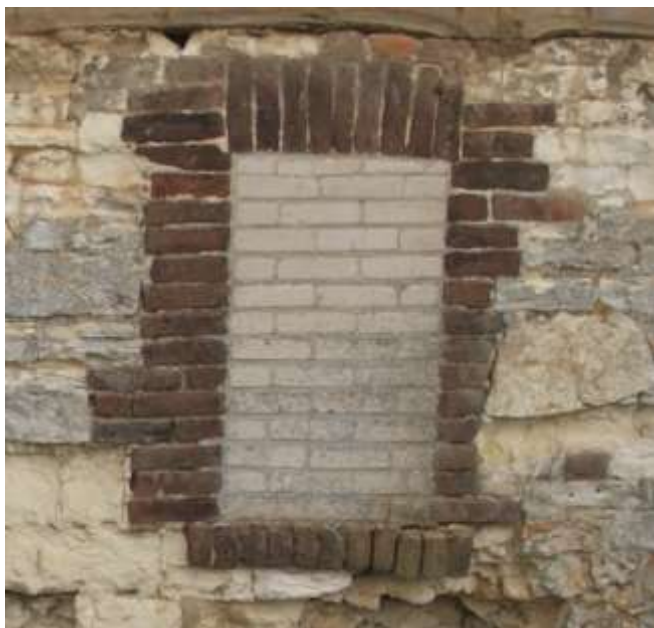
*Figuur 34: Het rechter venster in de achtergevel. Met de hoekketting in veldbrandsteen is de voeg van het oorspronkelijke metselwerk in Vijlense kalksteen opgezocht. Voor de raamdorpelstenen is de kalksteen ingezaagd.*

De twee vensters op de begane grond in de achtergevel horen niet bij de oorspronkelijke opzet. De in veldbrandsteen gemetselde hoekkettingen van de vensters zijn met een iets grijzere en hardere kalkspecie gemetseld dan de Vijlense kalksteen in de achtergevel. Bij het aanhelen is ook geen regelmatige hoekketting gemaakt omdat de kalksteenblokken weggekappt zijn tot aan de eerstvolgende voeg. Ook is ten behoeve van het aanbrengen van de raamdorpels van veldbrandsteen de laag kalksteenblokken op die plek ingezaagd. Mogelijk zijn de vensteropeningen vergroot op de plek waar oorspronkelijk al kleinere

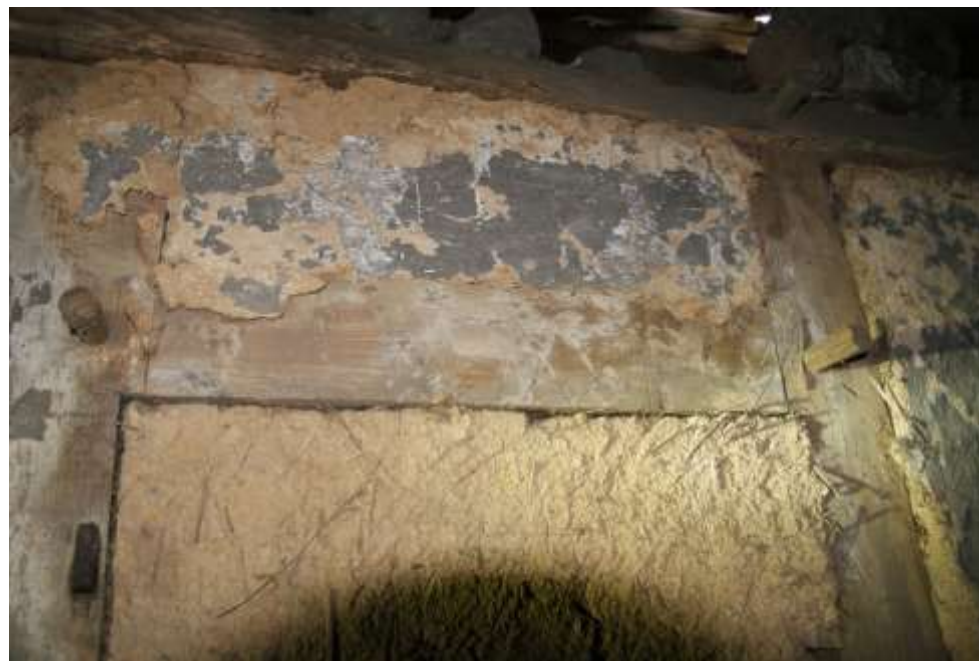
*Figuur 35: Detail van de dichtgezette luikopening, herkenbaar aan de sponningen, in de rechterzijgevel van bouwdeel 3b. Links de duim van het geheng voor het luik. Rechts op de regel een telmerk en paringstekens.*

In de rechterzijgevel, op de verdieping zat in de oorspronkelijke opzet rechts naast de forse middenstijl een luikopening. Dat de luikopening bij de oorspronkelijke opzet hoort is te herkennen aan de telmerken en paringstekens op de stijlen en regels. Op zolder zijn in de achtergevel links naast de nokstijl in de boven- en onderregel en de tussenstijl luikspinningen te zien. In de nokstijl zit geen spinning. Daarvoor in de plaats is op de linkerzijkant een plankje getimmerd. De andere stijl is met een pen-en-gatverbinding met toognagels aan de boven en onderregel bevestigd. Dat toont aan dat ook dit venster hoort bij de oorspronkelijke opzet.

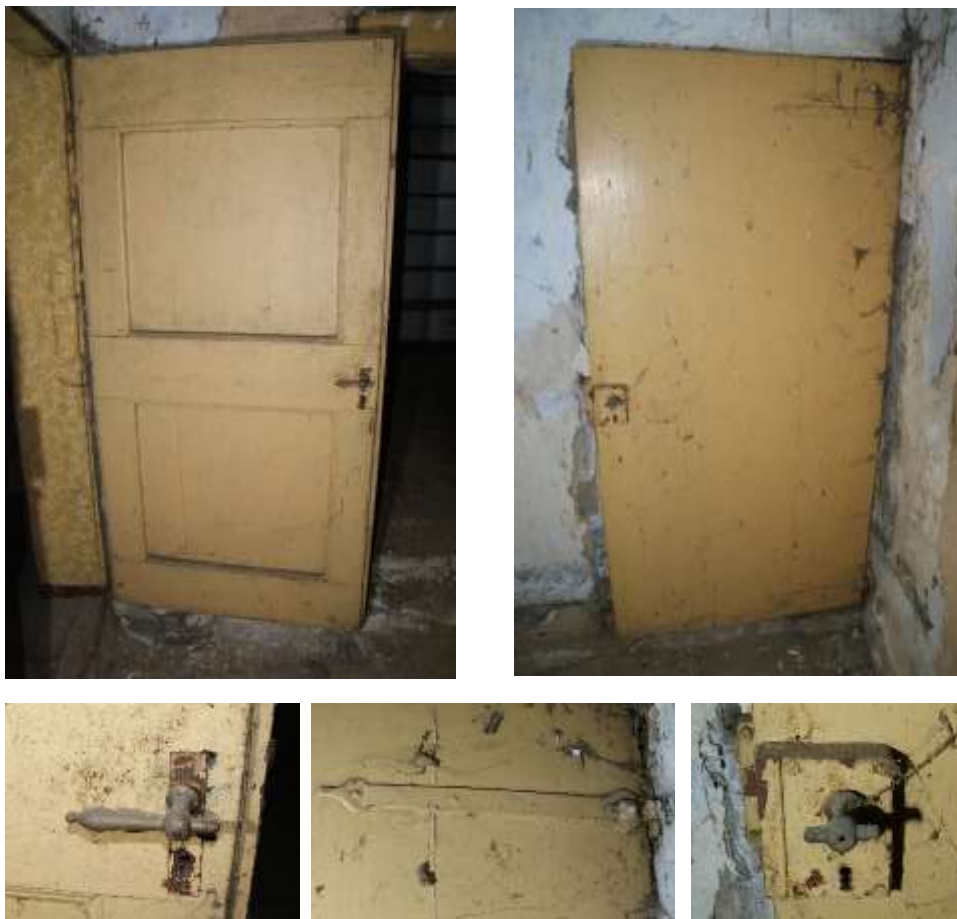
Figuur 36: De opgeklampte deur van de woonkamer van bouwdeel 3a naar bouwdeel 3b met het hang en sluitwerk.

In de achtergevel van bouwdeel 3a werden op de begane grond en op de verdieping deuropeningen gemaakt. De nu nog aanwezige deuren, smeedijzeren duimgehangen klinkstellen en schuifgrendels <sup>32</sup>, zijn 17<sup>e</sup> of 18<sup>e</sup> eeuws en kunnen bij de oorspronkelijke opzet van bouwdeel 3b horen. Datzelfde geldt voor de gespelderde plafonds en de wandafwerking met stroleempleisterwerk en kalkwitsel van de begane grond en de eerste verdieping. Maar niet voor de vulling met vitsen, witsen en stroleem van het tweede dwarsgebint op de zolder van bouwdeel 3b en de daarin gemaakte deuropening. Die zijn secundair. Het regelwerk en de vitsen zijn naderhand met smeedijzeren nagels aangebracht.

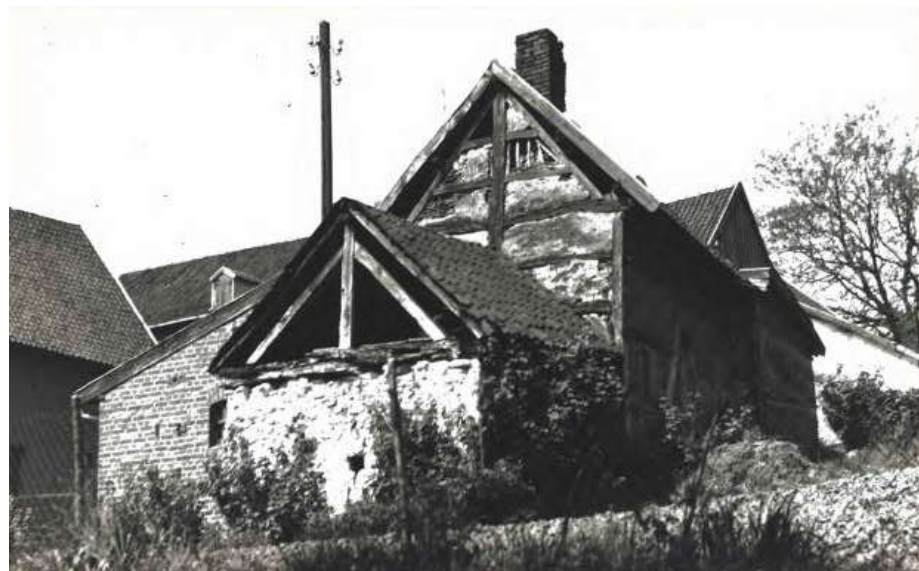
Figuur 37: Het bakhuys met de in 1960-1962 gesloopte oven in 1959 (bron: RCE archief SHBO)

Een bakhuys wordt al in het testament van Anthon Britzen uit 1726 genoemd. Op de Tranchotkaart (1804) is bebouwing te zien op de plek waar het nu het bakhuys staat. De kadastrale kaart van 1829 laat een contour zien die overeenstemt met de contour van het bakhuys zoals dat tot 1960-1962 heeft bestaan. In dat periode werd de oven aan de oostkant gesloopt. Het is mogelijk dat de vakwerkconstructie die nu van het bakhuys resteert 17<sup>e</sup> eeuws of ouder is, maar met zekerheid is dat niet te zeggen.

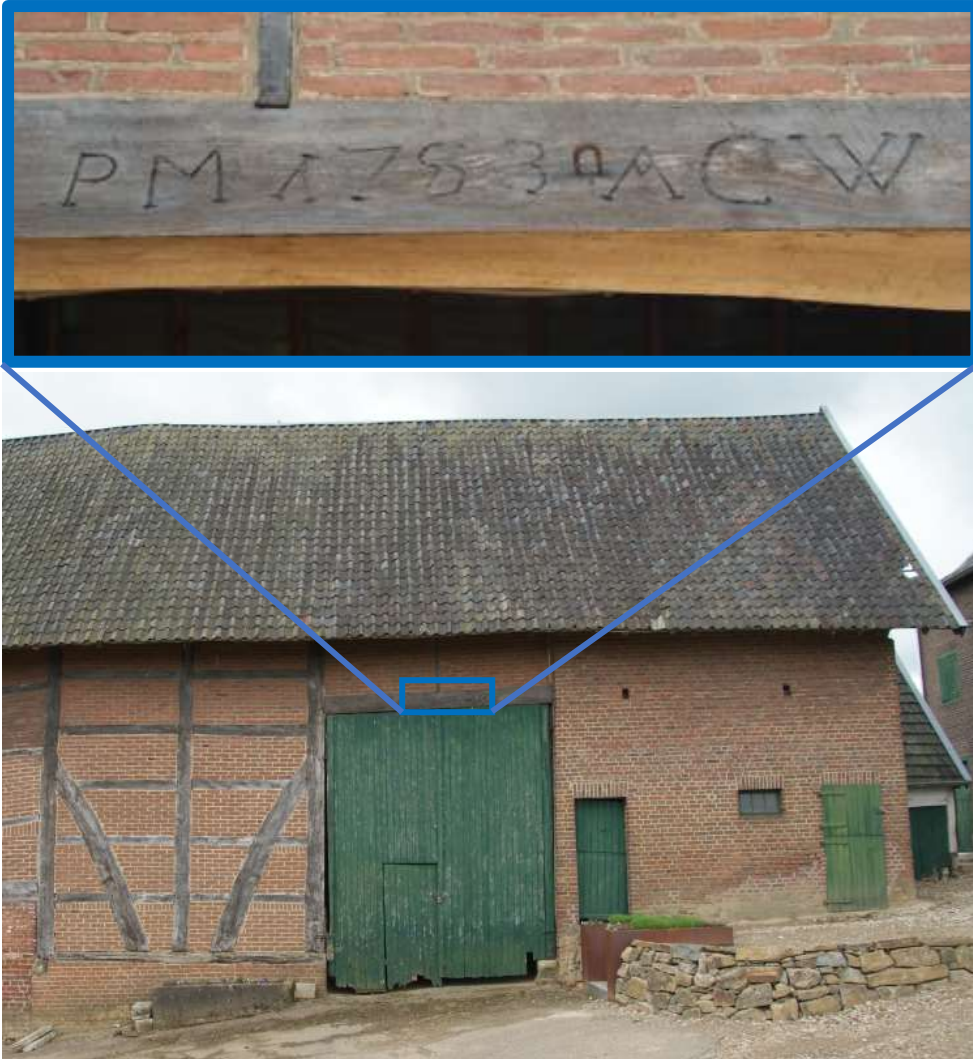
Figuur 38: De initialen van Peter Munnix en Anna Catharina Wierts naast het bouwjaar (1783) van de schuur en stal (bouwdeel 1a)

Pieter Mathijs Munnix en zijn vrouw Anna Catharina Wierts zijn de bouwers van deze schuur (bouwdeel 1a) in 1783. Hun initialen en dit jaartal staan in de balk boven de poort. Pieter Mathijs Munnix en Anna Catharina Wierts worden als inwoners van Harles ook in de volkstelling van 1807 genoemd. Hun huishouden bestaat verder uit hun zoon en twee dochters. Daarnaast wordt er een knecht vermeld. Pieter Mathijs Munnix bezit op dat moment 3 paarden en 6 koeien.<sup>33</sup>

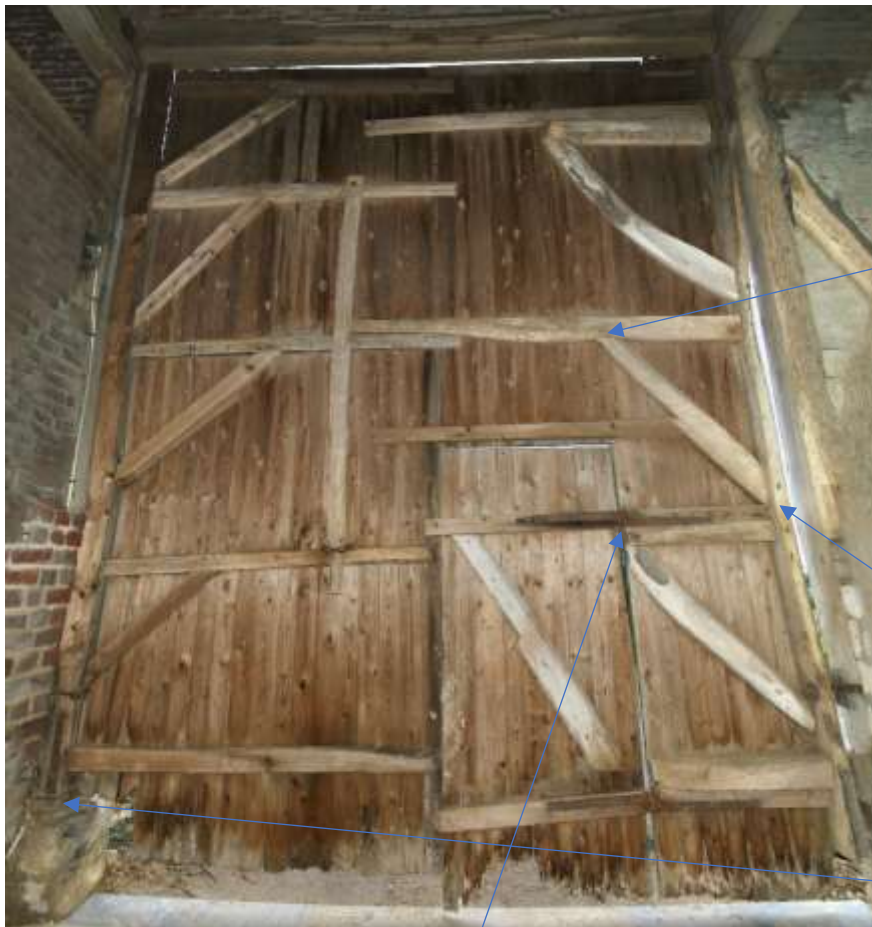
*Figuur 39: Constructie van de poort. Rechts de oorspronkelijke constructie in wilde kersenhout. Pen-en-gatverbindingen en smeedijzeren toognagels voor de verbindingen. Duimgeheng voor de staldeur.*

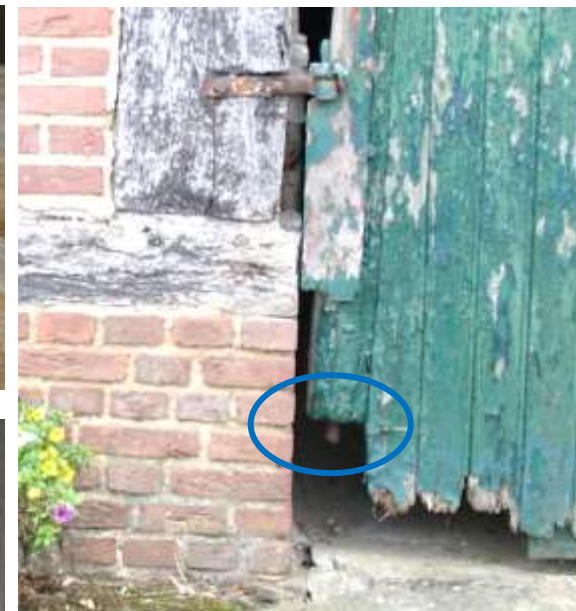
*Figuur 40: Taats bij de harstijl van de linker poortvleugel.*

Bij de rechterpoortvleugel is aan de onderzijde nog de oorspronkelijke taatssteen van steen van Holset aanwezig. Die van de linker poortvleugel ligt iets verderop voor de eerste travee naast de gemetselde bak voor de melkbussen. Onder op de stijl van de linker poortvleugel zit een taatsgehang met een speun of taats waarmee de (har)stijl ooit in de taatssteen geplaatst was. Bij de stijl van de rechterpoortvleugel is daarvan binnen ook nog een restant te zien. De constructie van de linker poortvleugel is ook nog deels oorspronkelijk en van wilde kersenhout gemaakt. De regels en de schoren zijn in de stijl van de poortvleugel met pen-en-gatverbindingen met toognagels vastgezet. De schoren zijn met smeedijzeren nagels op de regels bevestigd. Ook de verticale sluitboom is mogelijk oorspronkelijk.

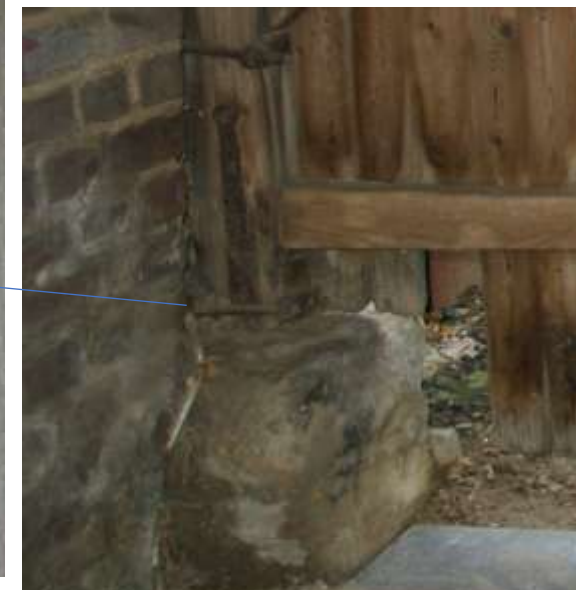
*Figuur 41: Taatssteen en taatsgeheng.*

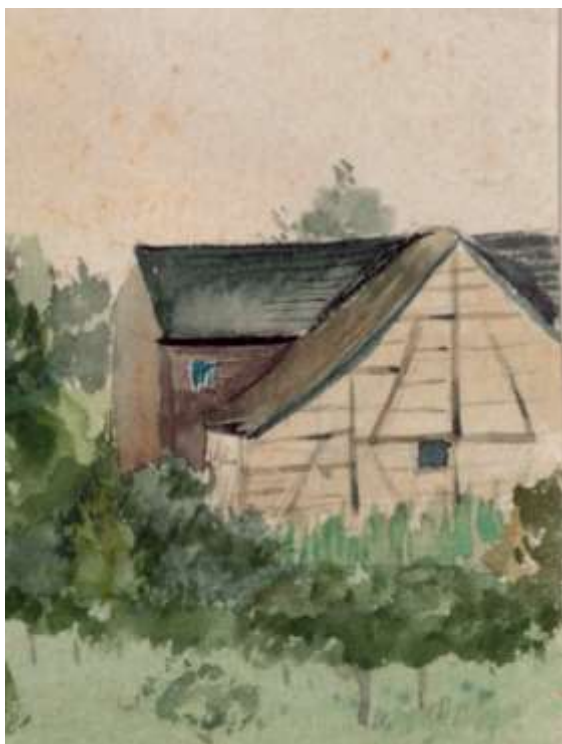
*Figuur 42: De linkerzijgevel van bouwdeel 1b op het schilderij van Wiel Hellebrand uit 1914. Links is de lage aanbouw die in 1932 gesloopt is nog te zien (bron: Paul Nicolaye)*

De lage delen van bouwdeel 1b zijn voor of in 1932 gesloopt en vervangen door bouwdeel 1d. Behalve op de kadastrale kaarten van 1829 tot 1925 zijn deze lagere delen ook te zien op een schilderij uit 1914 van Wiel Hellebrand.<sup>37</sup> Dat ze bij de oorspronkelijk opzet van bouwdeel 1b horen is te zien aan de telmerken op de linker stijl van de linkerzijgevel van bouwdeel 1b. Daar waar de wandregels van de het lage deel aansloten op deze stijl zijn bij de toegnagelgaten dezelfde telmerken te zien als op de rest van de vakwerkconstructie van bouwdeel 1b. Dat toont aan dat ze bij dezelfde bouwphase horen. In de stijlen van de achtergevel van het 1<sup>e</sup> en 2<sup>e</sup> dwarsgebint van bouwdeel 1a zijn de pengaten aanwezig van de aansluiting van de kapconstructie van het lessenaarsdak van deze aanbouwen.

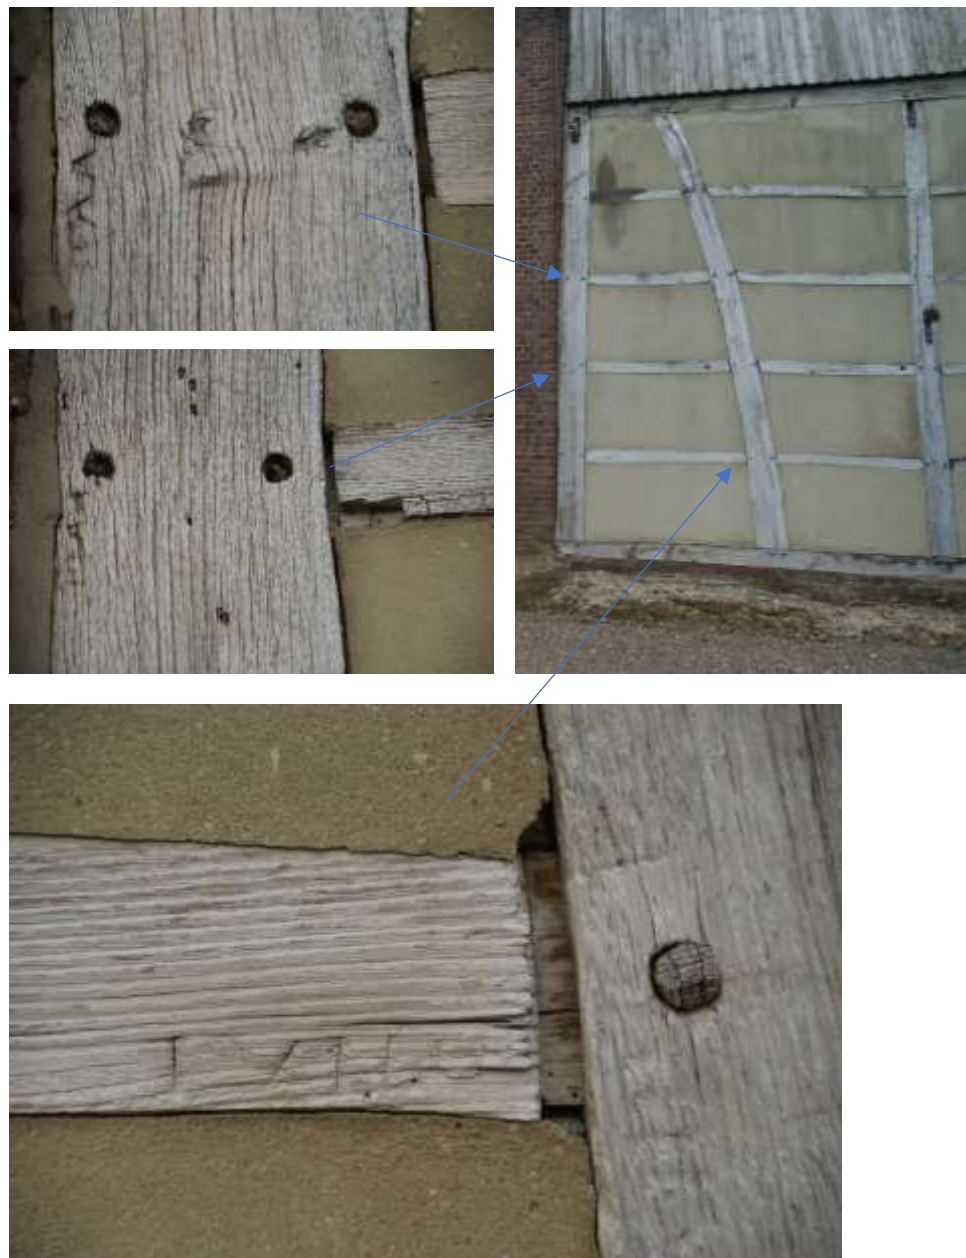
*Figuur 43: Gehakte telmerken en toognagelgaten in de hoekstijl van bouwdeel 1b bij bouwdeel 1d die aantonen dat het gesloopte deel hoorde bij de oorspronkelijke opzet van bouwdeel 1b.*

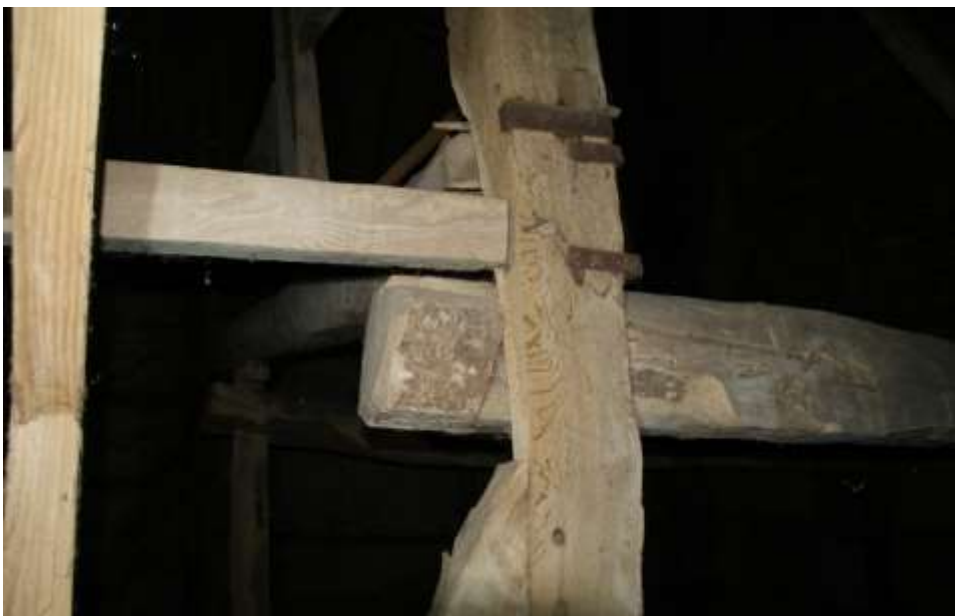
*Figuur 44: De aansluiting van een van de tussenbalken van bouwdeel 1b (rechts) op de stijl van het eerste dwarsgebint van bouwdeel 1a.*

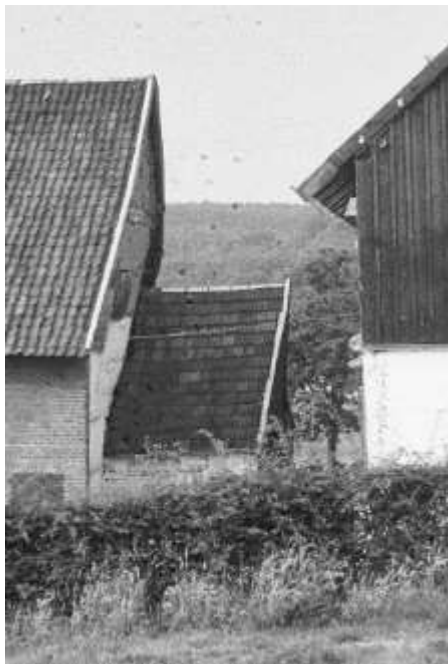
*Figuur 43: Ook de gevel van bouwdeel 1d is scheefgedrukt door de schuur.*

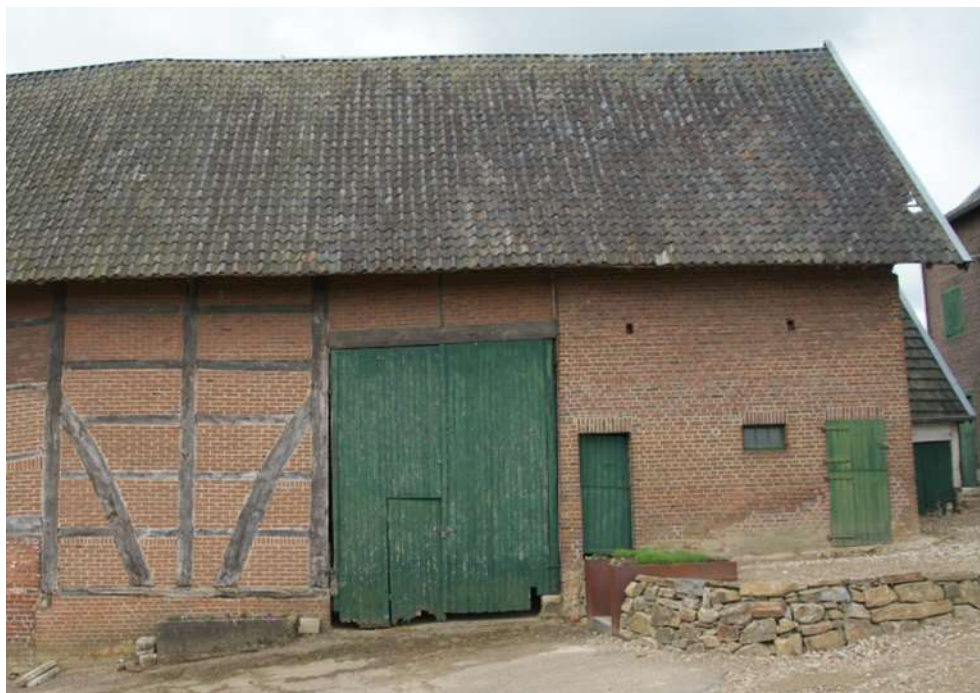
Voorgevel bouwdeel 1a (noord)

De voorgevel van bouwdeel 1a is een langsgevel die verdeeld is in drie traveeën en opgetrokken in vakwerk uit eik-, wilde kers en es. De stijlvoetplaat van het vakwerk is geplaatst op een in kruisverband met rode vormbaksteen gemetselde plint. De fundering is hier niet zichtbaar maar bestaat vermoedelijk uit vuursteenkeien.<sup>77</sup> Rechts naast de poort zijn nog net een aantal vuurstenen in de plint te zien. De gevel eindigt aan de bovenzijde onder de jukplaat. In de vakken in de eerste en tweede travee metselwerk in halfsteensverband. In het vak boven de poort is een extra tussenstijl geplaatst. Dit werd gedaan om doorbuiging van de horizontale regels te verminderen en daarmee de starre metselwerkvulling te beschermen.<sup>78</sup> In de tweede travee is een houten opgeklampte poort bestaande uit twee poortvleugels geplaatst. In de balk boven de poort is de inscriptie: 'PM 1783 ACW' met een guts aangebracht. De inscriptie geeft het bouwjaar en de initialen van de bouwers, Peter Munnix en Anna Catharina Wiertz, weer (zie 4.2). In de linker poortvleugel zit een opgeklampte deur. Bij de rechterpoortvleugel is aan de onderzijde nog de taatssteen van steen van Holset aanwezig. Die van de linker poortvleugel ligt iets verderop voor de eerste travee naast de gemetselde bak voor de melkbussen. De ijzeren duimen van de gehengen zijn in de stijlen van de vakwerkconstructie geplaatst. De gehengen zelf bestaan uit ijzeren ogen met een stift die in de stijl van de poortvleugel geslagen is. In één geval zit aan het oog op een smeedijzeren hoekijzer. In de bladen van dat hoekijzer zitten gaten waardoor het met smeedijzeren nagels aan de stijl is bevestigd. Onder op de stijl van de linker poortvleugel zit een taatsgeheng met een speun of taats waarmee de (har)stijl ooit in de taatssteen geplaatst was. Bij de stijl van de rechterpoortvleugel is daarvan binnen ook nog een restant te zien.
