# BOUWHISTORISCHE VERKENNING

Hoeve de Plum, Harles 1-2 Vijlen

Module 4  
Begeleider: Jan van der Hoeve.

Wiel Felder  
2021

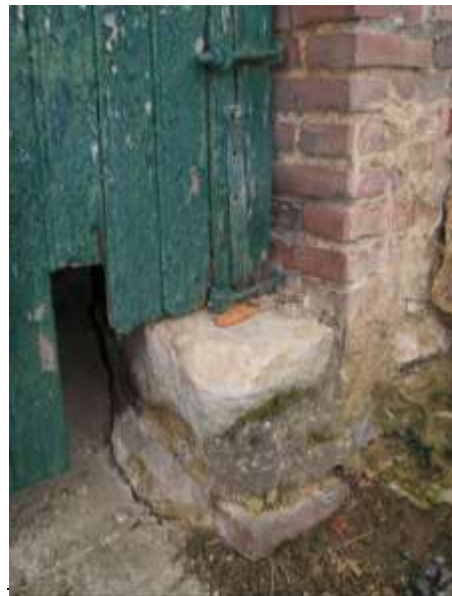
Figuur 56: De taatssteen van de poort van de grote schuur (1a)

De voorgevel van bouwdeel 1a is een langsgevel die verdeeld is in drie traveeën en opgetrokken in vakwerk uit eik-, wilde kers en es. De stijlvoetplaat van het vakwerk is geplaatst op een in kruisverband met rode vormbaksteen gemetselde plint. De fundering is hier niet zichtbaar maar bestaat vermoedelijk uit vuursteenkeien.<sup>77</sup> Rechts naast de poort zijn nog net een aantal vuurstenen in de plint te zien. De gevel eindigt aan de bovenzijde onder de jukplaat. In de vakken in de eerste en tweede travee metselwerk in halfsteensverband. In het vak boven de poort is een extra tussenstijl geplaatst. Dit werd gedaan om doorbuiging van de horizontale regels te verminderen en daarmee de starre metselwerkvulling te beschermen.<sup>78</sup> In de tweede travee is een houten opgeklampte poort bestaande uit twee poortvleugels geplaatst. In de balk boven de poort is de inscriptie: 'PM 1783 ACW' met een guts aangebracht. De inscriptie geeft het bouwjaar en de initialen van de bouwers, Peter Munnix en Anna Catharina Wiertz, weer (zie 4.2). In de linker poortvleugel zit een opgeklampte deur. Bij de rechterpoortvleugel is aan de onderzijde nog de taatssteen van steen van Holset aanwezig. Die van de linker poortvleugel ligt iets verderop voor de eerste travee naast de gemetselde bak voor de melkbussen. De ijzeren duimen van de gehengen zijn in de stijlen van de vakwerkconstructie geplaatst. De gehengen zelf bestaan uit ijzeren ogen met een stift die in de stijl van de poortvleugel geslagen is. In één geval zit aan het oog op een smeedijzeren hoekijzer. In de bladen van dat hoekijzer zitten gaten waardoor het met smeedijzeren nagels aan de stijl is bevestigd. Onder op de stijl van de linker poortvleugel zit een taatsgeheng met een speun of taats waarmee de (har)stijl ooit in de taatssteen geplaatst was. Bij de stijl van de rechterpoortvleugel is daarvan binnen ook nog een restant te zien.

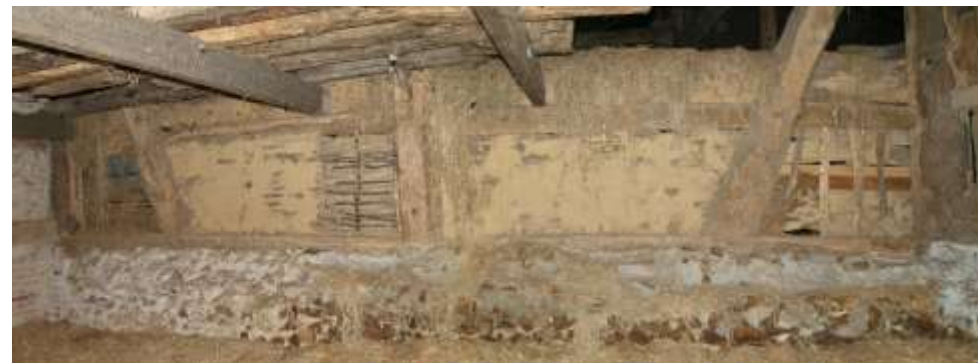
*Figuur 58: De plint van vuursteen van de linkerzijgevel met daarboven het dwarsgebint gezien vanaf de binnenzijde.*

De linkerzijgevel van de stal en schuur is een kopgevel waartegen voor 1829 bouwdeel 1b geplaatst is. Daardoor is deze gevel nu een binnengevel. De gevel is opgebouwd uit vakwerk in eiken-, wildekers- en essenhout. De stijlvoetplaat is op een plint van gemetselde vuursteenkeien geplaatst. Deze vuursteenkeien zijn zeer waarschijnlijk ook in de fundering gebruikt. Enkele horizontale regels ontbreken in de vakwerkconstructie. Alle vakken, behalve de onderste, zijn ontdaan van de vulling van vitsen, witsen en stroleem. De gaten en sleuven waar de vitsen in geklemd werden zijn zichtbaar. Voor de onderste vakken zijn planken getimmerd.

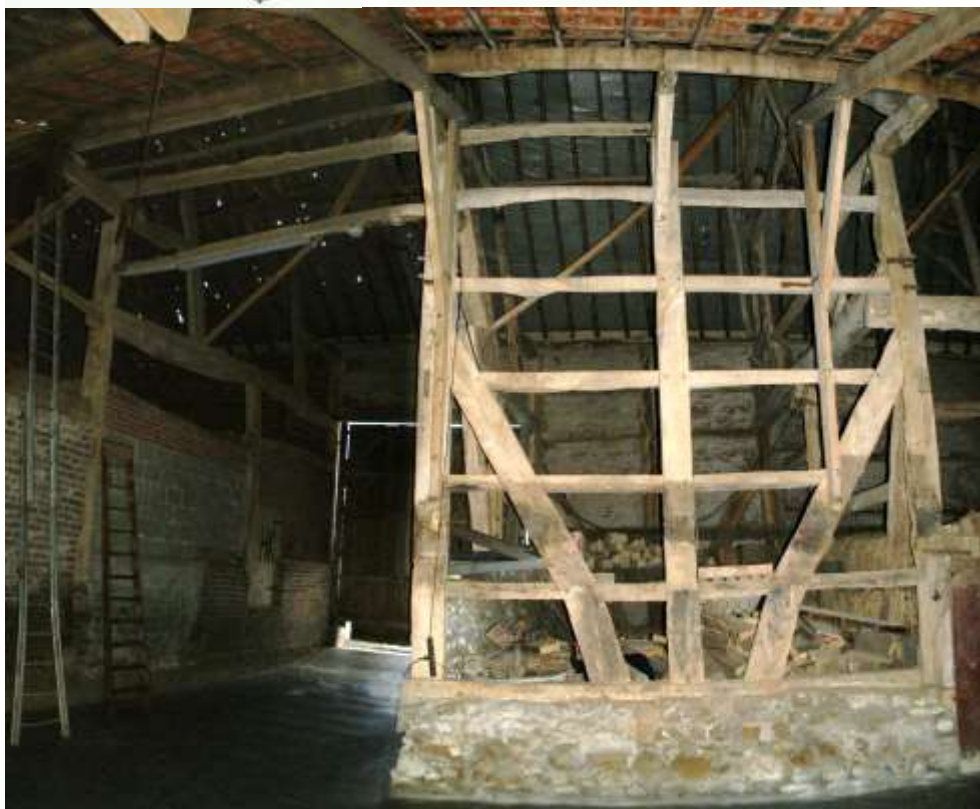
Figuur 59: Eerste en tweede travee van de achtergevel van de grote schuur (1a). De eerste travee op een plint van vuursteen keien in oktober 2020. In de tweede travee ontbreken een aantal wandregels, de stijlvoetplaat en de plint.

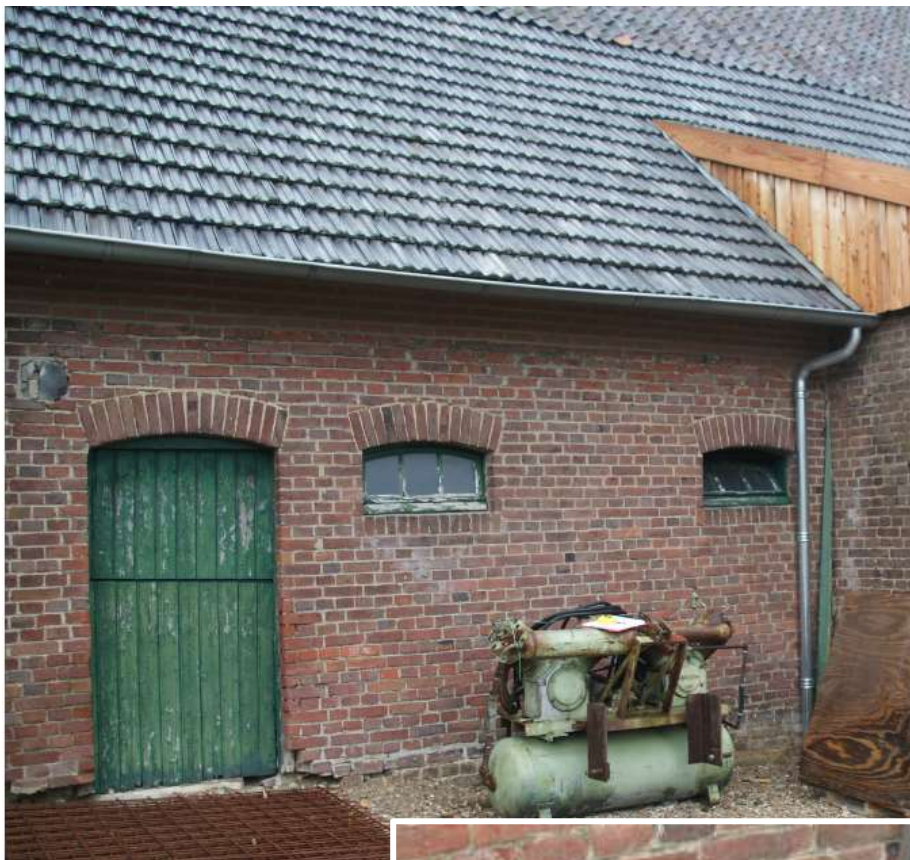
Figuur 60: De achtergevel van de afsluit bij de derde travee van de grote schuur (1a). Links boven de stalpoort is de kopse kant van de dekbalk te zien. Rechts onder (inzet) de koppenlaag in veldbrand waarop de voetstijlplaat van de vakwerkconstructie van de voorganger van deze gemetselde gevel geplaatst was.

De achtergevel van de aflaat is helemaal opgetrokken in metselwerk van handvormbaksteen (1932). Dit metselwerk is koud tegen het metselwerk van bouwdeel 1d gezet. De hoekstijlen waartussen ooit regels met een vulling van vitsen, witsen en stroleem zaten, zijn ingemetseld. De kopse kant van de dekbalk van het gebint van de rechterzijgevel van bouwdeel 1a is aan de linkerkant zichtbaar. Rechtsonder is een koppenlaag in veldbrandsteen te zien. Dit is waarschijnlijk een restant van de plint waarop de stijlvoetplaat van de vakwerkconstructie rustte. Daarboven is het metselwerk opgetrokken in een rode handvormsteen. De bovenste 7 lagen zijn ten behoeve van het verhogen van het dak opgetrokken in een rode machinale vormbaksteen. Links in de gevel zit een houten opgeklampte staldeur met twee boven elkaar geplaatste deurvleugels. In het midden en rechts in de gevel zijn twee 3-ruits houten valramen geplaatst. Boven deze drie gevelopeningen is een steens strek gemetseld.

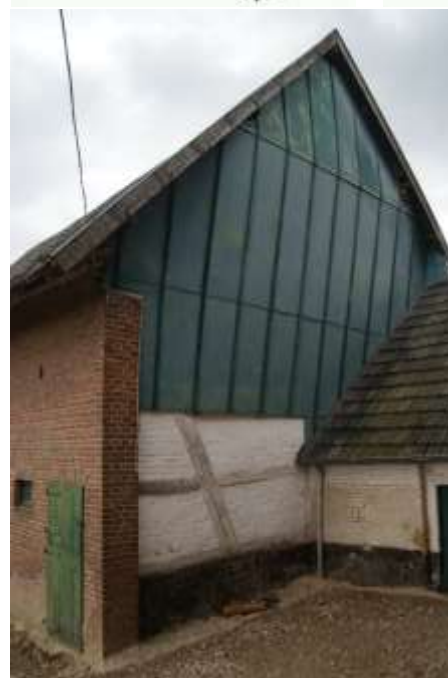
Rechterzijgevel bouwdeel 1a (west)

Figuur 61: De rechterzijgevel van de grote schuur (1a). De gebintstijlschoor is bij de onderste wandregels afgezaagd. De zwartgeschilderde plint van veldbrandsteen is verhoogd tot onder deze wandregels. Het bovenste deel van de gevel is bekleed met trespas. Links is de gemetselde klamp van de derde travee van de voorgevel de hoek omgezet. Rechts sluit bouwdeel 1c op de rechterzijgevel aan.

De rechterzijgevel is een kopgevel en opgebouwd uit vakwerk in eik, wildekers en es. De gebintschoren en stijlen zijn hier niet op een stijlvoetplaat geplaatst. Ze zijn, op één schoor na, ter hoogte van de onderkant van de eerste regels afgezaagd. Ze rusten nu op een verhoogde in veldbrandsteen gemetselde plint. De plint is grotendeels in koppenverband gemetseld, maar hier en daar zijn ook strekken te zien. Deze plint was ooit zwart geschilderd. De fundering is hier niet zichtbaar maar bestaat vermoedelijk uit vuursteenbrokken. Aan de linkerkant is de gemetselde klamp van de voorgevel de hoek omgezet. Boven de dekbalk helt de gevel 74 cm voorover.<sup>80</sup>

De onderste twee rijen van de vakken aan de linkerkant naast bouwdeel d zijn ontdaan van hun oorspronkelijke vulling van vitsen, witsen en stroleem en vervangen door een handvormbaksteen in halfsteensverband. Ze zijn samen met de vakwerkconstructie wit geschilderd. In de onderste vakken van het deel van deze rechterzijgevel met de aflat dat zichtbaar is vanuit bouwdeel 1c is de vulling met vitsen, witsen en stroleem nog aanwezig. Er zijn deels brede planken voor getimmerd met smeedijzeren nagels. De vakken daarboven zijn leeg gehaald en bij de aansluiting van het dakvlak van bouwdeel 1c links, betimmerd met planken.

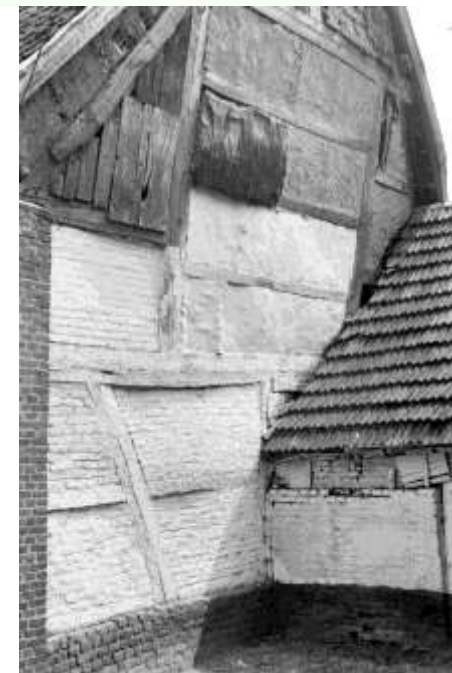
Figuur 62: De rechterzijgevel van bouwdeel 1a in 1976 in 2 vakken is in de leemvulling strogedrukt (bron: RCE beeldbank nr: 180031)

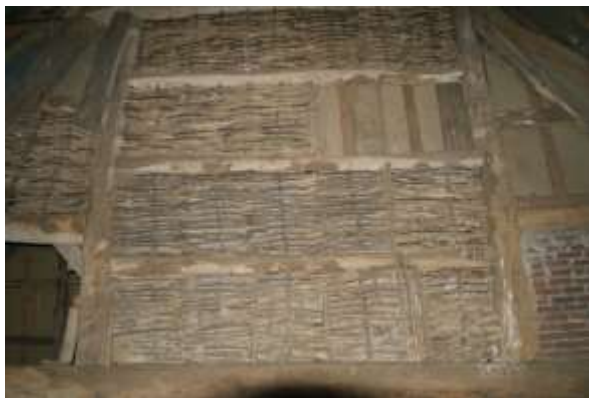
*Figuur 63: De binnenkant van de rechterzijgevel (1a) Achter de trespabekleding zijn de vakvullingen met vitsen, witsen en stroleem zichtbaar.*

De rest van de vakwerkconstructie is tot in de nok betimmerd met trespa platen op een regelwerk van houten latten (1991). De verticale naden van de trespa platen zijn afgetimmerd met tochtlatten. Achter deze betimmering is in de vakken nog de oorspronkelijke vulling van vitsen, witsen en stroleem aanwezig. Op een opmetingstekening uit 1976 van H. van der Wal is op te maken dat een paar vakken van deze de vakwerkgevel zijn voorzien van wat hij een vlas- strobekleding noemt. Vlas is echter niet aanwezig. De strobekleding is ook op de foto's te zien die de RCE in datzelfde jaar maakte.<sup>81</sup> De haksporen op de buitenkant van de zichtbare wandregels, gebintschoren en dekbalk die bedoeld waren voor een betere hechting, duiden erop dat de vlas- strobekleding over deze balken doorliep. Niet alle stijlen en regels zijn echter behakt en van de overige vakken is de leemvulling glad afgestroken of voorzien van betimmering. Dit duidt waarschijnlijk op een bouwfasering in de afwerking van deze gevel. Dezelfde vlas- strobekleding is aangetroffen op de achtergevel van de rechterzijgevel van bouwdeel 1d en de uitbreiding (bouwdeel 3b) van de vakwerkwoning.

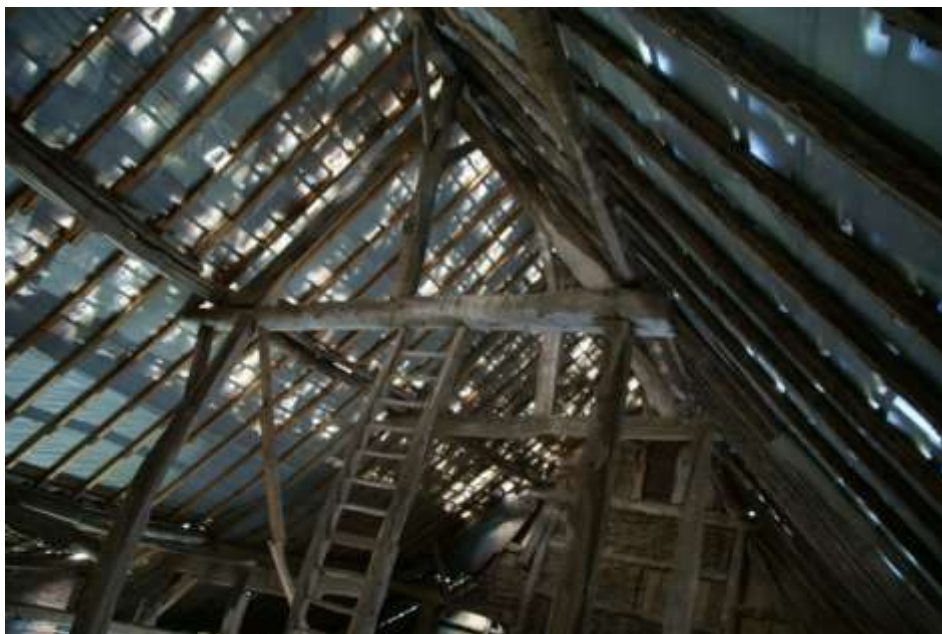
Figuur 66: De binnenzijde van het dak van de grote schuur (1a). Links de in de jaren '80 van de vorige eeuw vernieuwde daksporen van het zuidelijke dakvlak. Rechts de ronde daksporen van naalddhout die ook al in 1976 aanwezig waren. Daarbovenop de versterkte kunststoffolie.

Het zadeldak van de grote schuur met stal is gedekt met oud-Hollandse pannen. De nok is net als de windveer bij de rechtergevel afgedekt met zink. Het noordelijke dakvlak heeft rondhouten sporen van naalddhout het zuidelijke dakvlak daarentegen grenen sporen met een vierkant dwarsdoorsnede. Tussen de sporen en de panlatten is een half doorzichtige gewapende kunststoffolie aangebracht. De jukplaat en de uitkraagplaat duiden op een dakvlak dat in het verleden mogelijk een zeeg had.

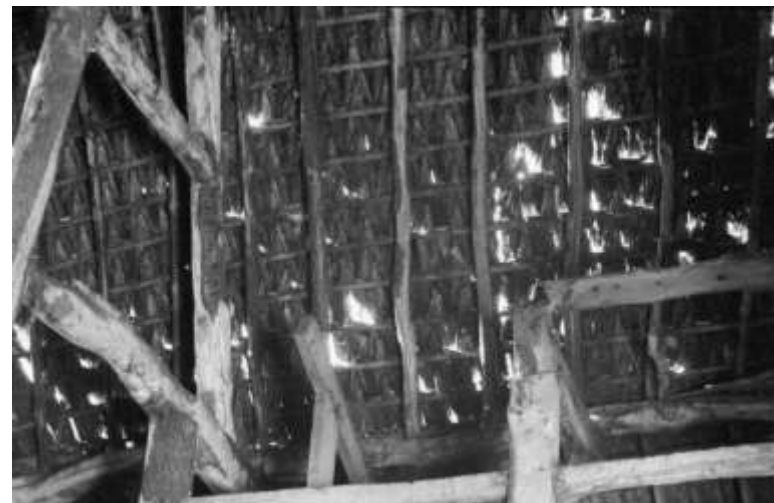
Figuur 67: De onderzijde van het dak op een foto uit 1976. Rondhoutensporen en stropoppen zijn zichtbaar (bron RCE beeldbank nr: 180026)

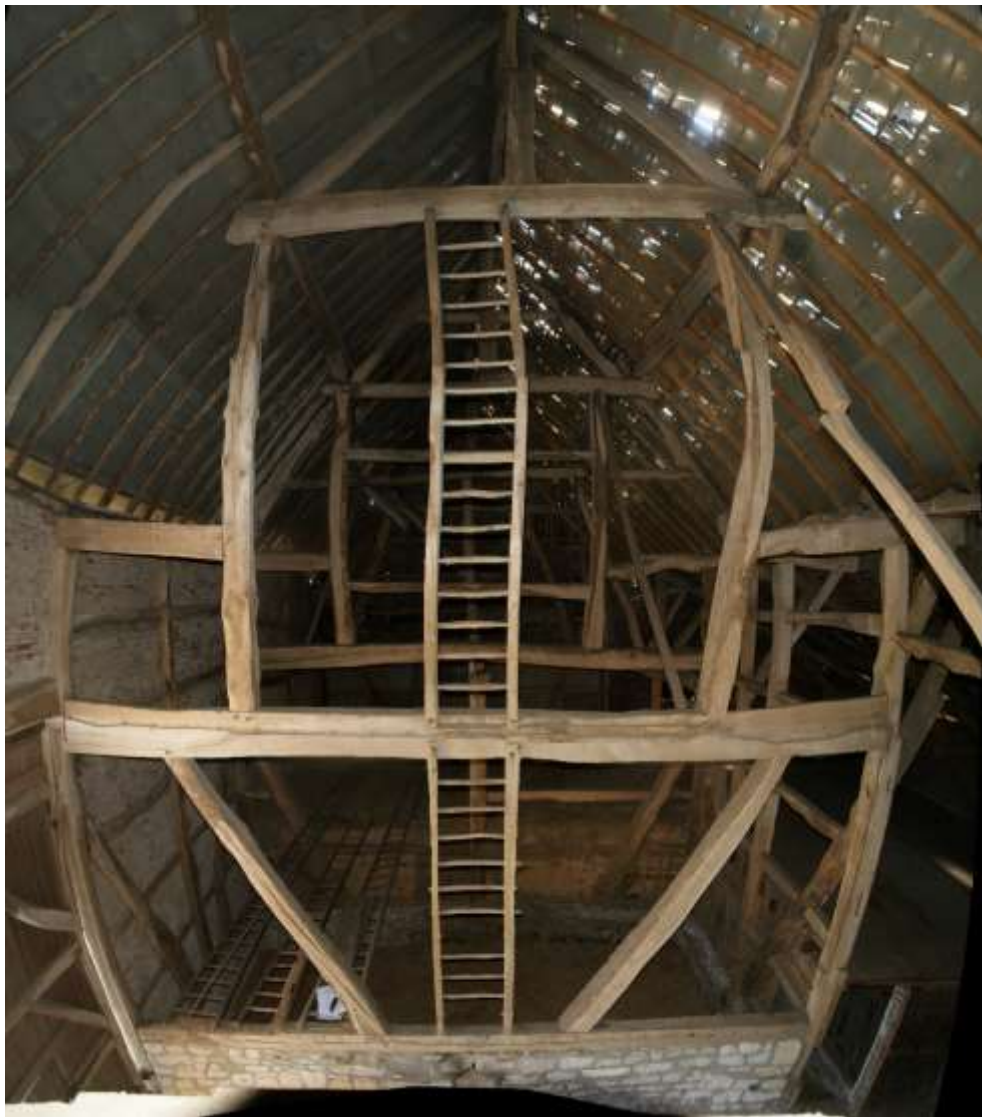
Figuur 68: Het tweede dwarsgebint en daarachter het eerste dwarsgebint. De ruimte daartussenin is de 'wisj', de opslagruimte voor geoogste gewassen zoals stro en hooi.

Het derde dwarsgebint wijkt iets af van de overige drie. Het eerste juk heeft aan de kant van de achtergevel (west) een doorstekende pen met sleutels (wiggen) als een ankerbalk, maar aan de voorzijde is deze balk als tussenbalk uitgevoerd net als bij de overige gebinten. Ook heeft dit juk in tegenstelling tot de andere geen gebintsstijlschoren tussen de tussenstijl en de buitenste stijlen.

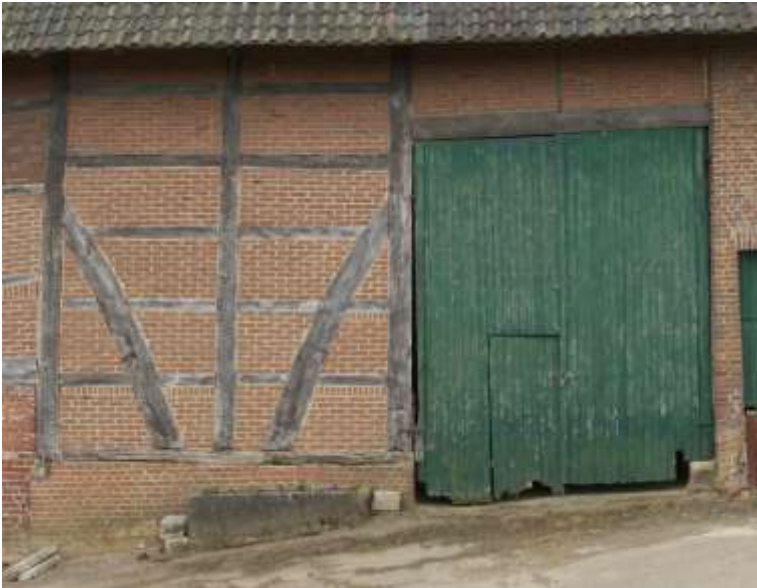
Figuur 71: De vakwerkconstructie van de 1<sup>e</sup> en 2<sup>e</sup> travee in de voorgevel

De draagconstructie van bouwdeel 1a bestaat uit 4 dwarsgebinten die met een stijlvoetplaat rusten op een plint van baksteen danwel vuursteenkeien of Vijlense kalksteen. Bij het derde en vierde dwarsgebint is de stijlvoetplaat later weggehaald en is de stenen plint verhoogd. De dwarsgebinten zijn uitgevoerd als etagegebinten. Het onderste juk is een tussenbalkjuk met overstekken aan beide kanten. Daarbovenop is een iets smaller dekbalkjuk met overstekken geplaatst. Op dit dekbalkjuk zit een geschoorde nokstijl. De stijlvoetplaat en wandregels koppelen de gebinten. Daarvoor zijn pen-en-gatverbindingen met toogangels gebruikt. In de kap koppelen de gebintplaat, jukplaat, uitkraagplaat en nokgording de dwarsgebinten en zijn ze daarop, behalve de nokgording, vastgezet met houten pennen. De nokgording is weer met een pen-en-gatverbinding met toognagels vastgezet en aan beide kanten geschoord op de nokstijl. Ook hier is de bovenkant van de schoor gepend en de onderkant genageld. De gebintplaat, jukplaat, uitkraagplaat en nokgording zijn niet verlengd door gebruik te maken van liplas of vergelijkbare verbinding. De volgende plaat of gording is bij de oplegpunten eenvoudigweg naast de andere gelegd. Op de nokgording, jukplaat, uitkraagplaat en gebintplaat zijn de sporen aangebracht (zie 5.3.2.1.).

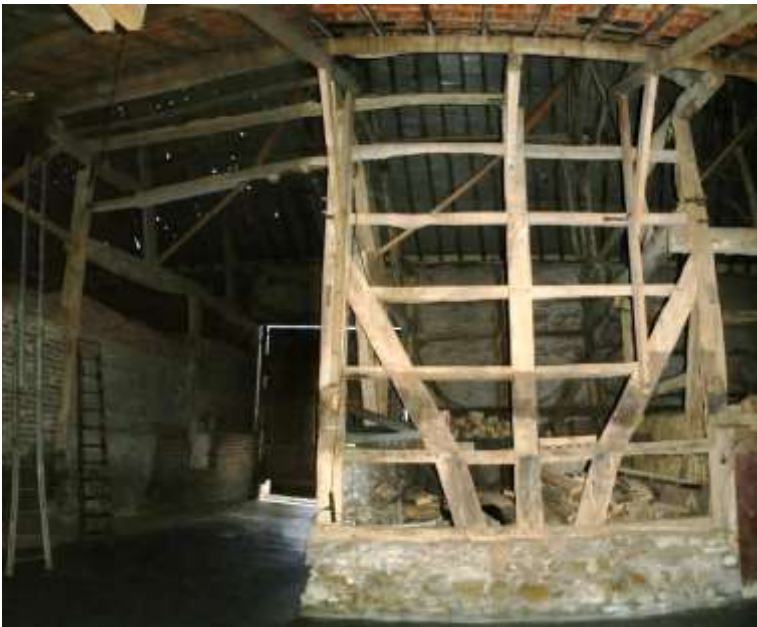
Figuur 72: De vakwerkconstructie van de 1<sup>e</sup> en 2<sup>e</sup> travee in de achtergevel.

Het derde en vierde gebint zijn aan de achterkant, ten behoeve van de aflat, uitgebreid. De eerste laag bestaat uit een stijl met een overstekende dekbalk die met een pen-en-gatverbinding met toognagels ingelaten is in de stijl van het dwarsgebint. Op de dekbalk is een buitenjukschoor tot onder het overstek van het dwarsgebint geplaatst. De overstekken aan de achterkant van het eerste juk van het eerste en tweede dwarsgebint zijn geschoord. De overstekende dekbalken van het tweede juk zijn bij alle vier de dwarsgebinten geschoord. In alle gevallen is de schoor aan de bovenkant met een pen-en-gatverbinding in de uitkragende balk vastgezet en aan de onderkant met smeedijzeren nagels op de stijl van het juk.

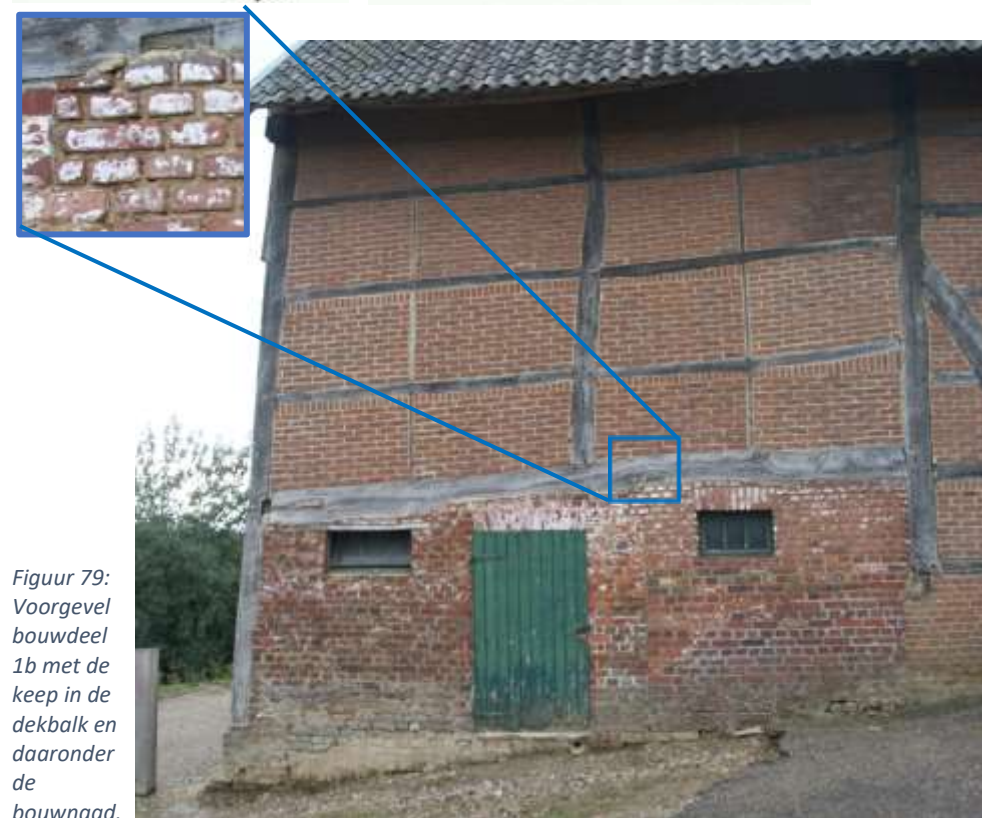
Figuur 79: Voorgevel bouwdeel 1b met de keep in de dekbalk en daaronder de bouwnaad.

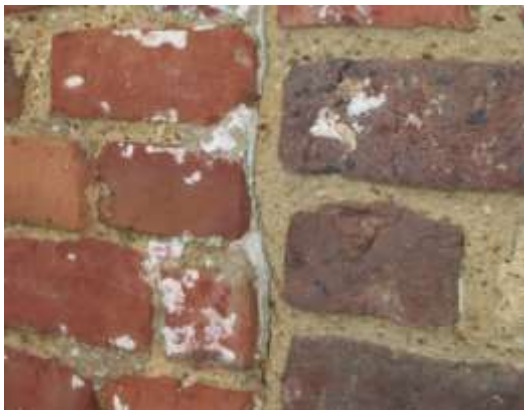
Figuur 80: Kalkwitsel op de veldbrandstenen in de bouwnaad onder de dekbalk in de voorgevel van bouwdeel 1b.

Het metselwerk onder de dekbalk is deels uitgevoerd in veldbrandstenen. Alleen in de rechterbovenhoek is een handvormbaksteen gebruikt. Op dit metselwerk zijn sporen van kalkwitsel te zien. Uit verfresten blijkt dat de plint ooit zwart geschilderd was. Links onder een keep in de dekbalk is een verticale bouwnaad aanwezig. Het kalkwitsel op de veldbrandstenen aan de linkerkant loopt door in de bouwnaad.

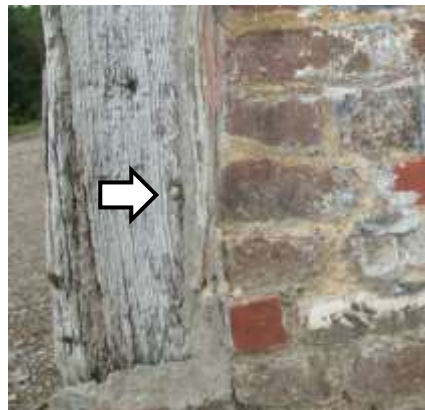
Figuur 39: Één van de voorgeboorde gaten voor de smeedijzeren nagels waarmee de houten regel aan de hoekstijl bevestigd was.

In de eikenhouten hoekstijl zijn drie voorgeboorde gaten te zien waar ooit de smeedijzeren nagels voor de bevestiging van houten regels zaten. De al eerdergenoemde keep in de onderkant van de dekbalk wijst op de stijl waaraan de regels aan de andere kant verbonden waren. Links en rechtsonder, op verschillende hoogtes kopse rollagen. Mogelijk van de plint waar ooit een stijlvoetplaat op ruste. De rollaag links zit twee baksteenlagen lager dan de onderkant van de stijlvoetplaat van de linkerzijgevel van bouwdeel 1b. Het is mogelijk dat deze stijlvoetplaat op die van de voorgevel lag.

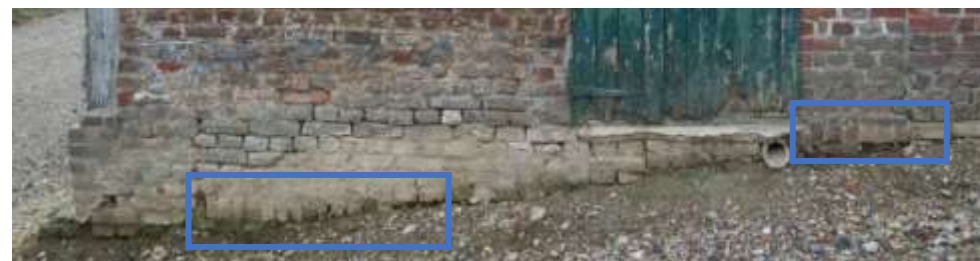
Figuur 82: De rollagen in de plint van de voorgevel van bouwdeel 1b.

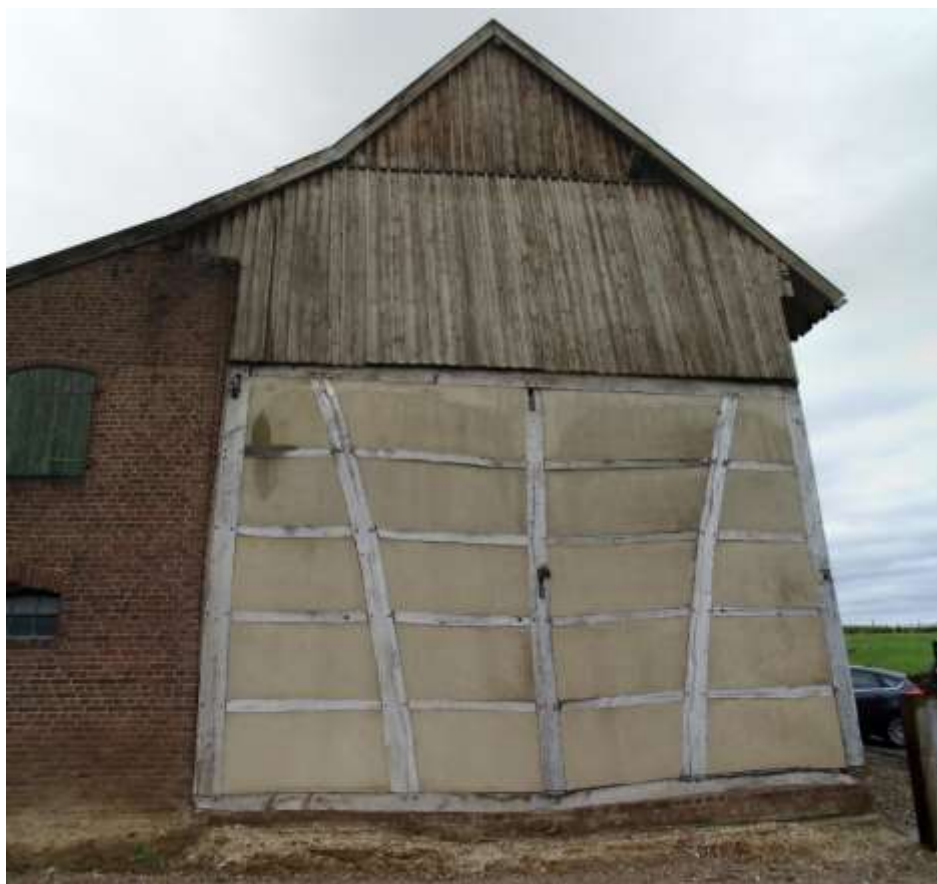
Figuur 83: De linkerzijgevel van bouwdeel 1b.

De linkerzijgevel van bouwdeel 1b is een kopgevel en opgebouwd in vakwerk in eik, wildekers en es. De stijlvoetplaat is op een lage gemetselde plint van vormbakstenen geplaatst. Aan de rechterkant is een stuk van een betonnen fundering (1991) te zien. Boven de tussenbalk helt de gevel 61 cm naar achteren<sup>83</sup> en is een betimmering van verticale grenen delen op regelwerk aangebracht (1991). De naden zijn afgetimmerd met een tochtlat. In de vakken achter deze betimmering zijn de oorspronkelijke vitsen, witsen en stroleemvulling nog steeds grotendeels aanwezig. In het deel van de gevel onder de tussenbalk zijn ze vervangen door houtwolcementplaten die van de buitenkant met cementspecie gestuct (1991) zijn.

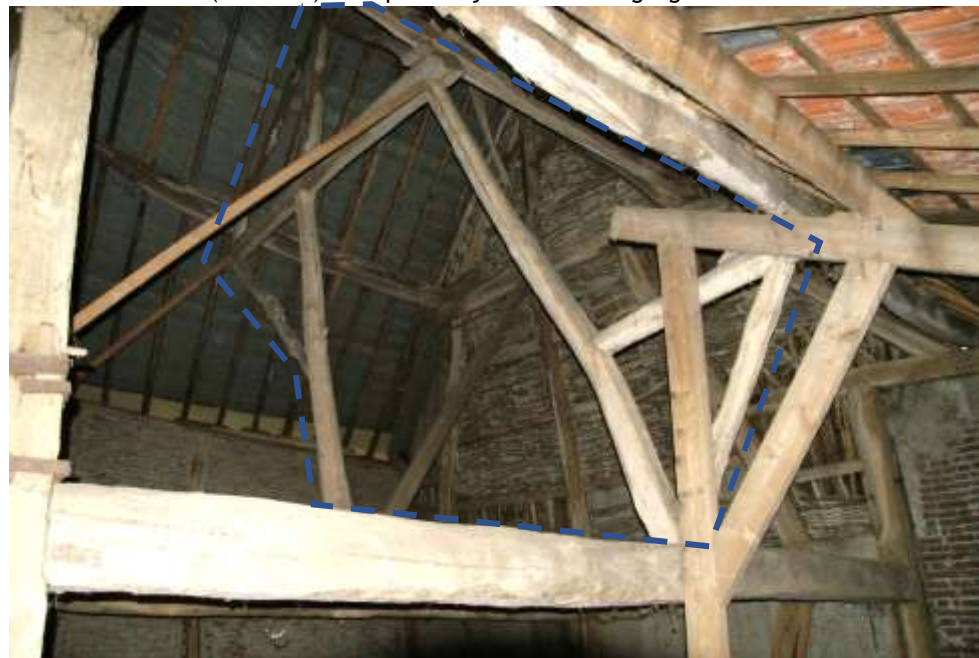
Figuur 85: Het tweede dwarsgebint (blauw gestippelde kader) op de dekbalk (voorgrond) en de ankerbalk (net zichtbaar onder de dekbalk in de achtergrond)

Het dekbalkgebint van het tweede dwarsgebint bestaat eigenlijk uit een jukstijl en een middenstijl die op de twee bovenste ankerbalken zijn geplaatst. Halverwege de middenstijl is een schoor geplaatst die richting de voorgevel uitkragende dekbalk ondersteund. Op de schuingeplaatse jukstijl is een blokkeel geplaatst die eveneens ondersteund wordt door een schoor. Op de dekbalken en blokkeels van de twee dwarsgebinten zijn de gebintplaat, jukplaat en uitkraagplaat geplaatst.

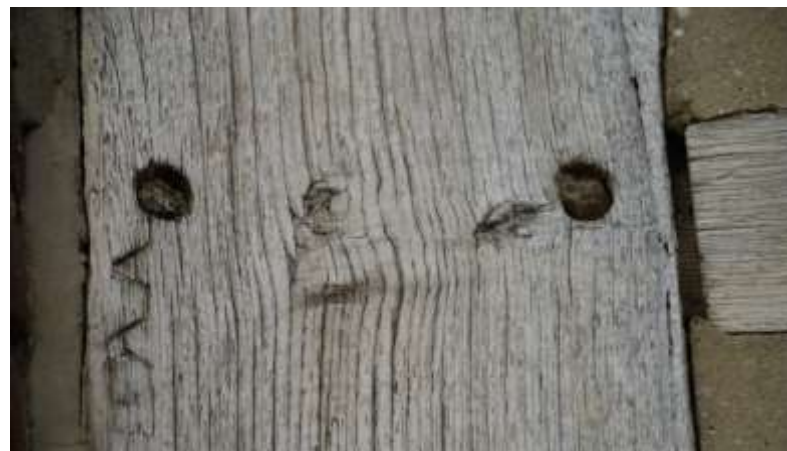
*Figuur 86: Voorbeeld van een gehakt telmerk in de rechterzijgevel*

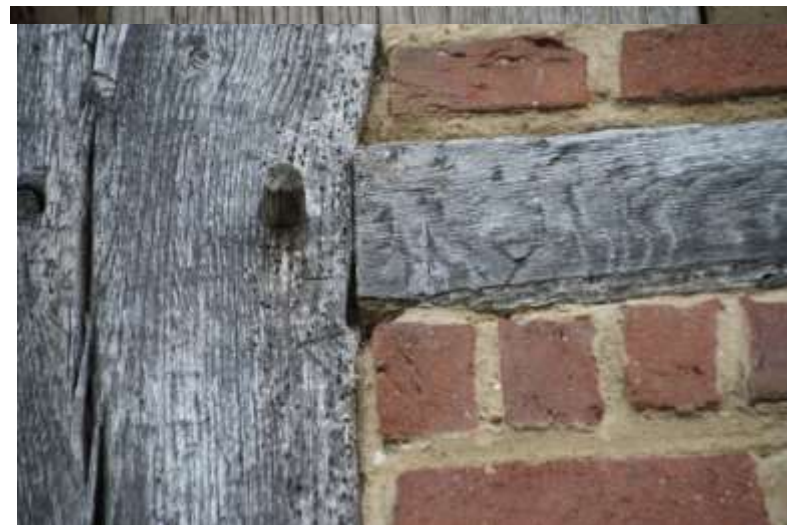
*Figuur 87: Voorbeeld van een gehakt telmerk in de voorgevel*

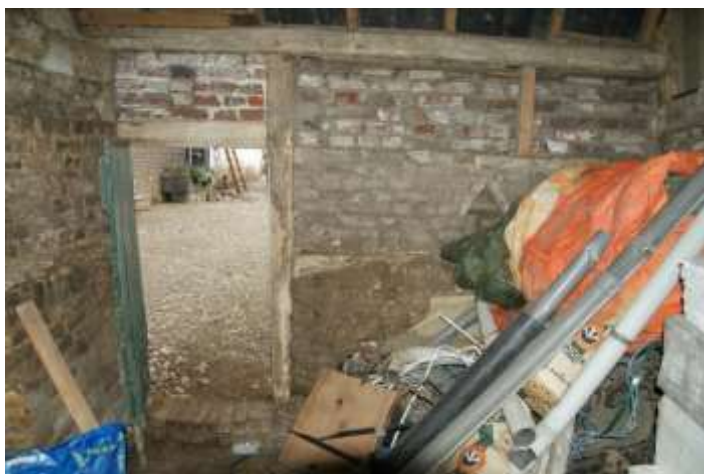
De voorgevel is een langsgevel en opgetrokken in vakwerk. De stijlvoetplaat ontbreekt. De fundering is niet zichtbaar. De vulling van vitsen, witsen en stroleem is vervangen door veldbrandsteen (XVIII-XIX). Daarbij is het metselwerk aan de buitenkant, in een halfsteens dikke laag, tot tegen de tussenstijl voor de houten vakwerkconstructie geplaatst. Dit metselwerk is ook voor de jukplaat doorgezet. Dit metselwerk wijkt door het gebruik van cementspecie en het wildverband af van het overige metselwerk met kalkspecie in koppenverband. Aan de binnenkant van de gevel zijn op de bovenste zeven rijen bovendien resten van kalkspecie en kalkwitsel zichtbaar. Het gaat dan ook om hergebruikte stenen. De plint is aan de buitenkant zwart geschilderd en het metselwerk daarboven is witgekalkt. Deze kleuren zijn doorgezet op de tussenstijl, hoekstijl en bovenregel rondom de houten opgeklampte staldeur. Het vak tussen de bovenregel van de staldeur en de jukplaat is eveneens gevuld met veldbrandsteen gemetseld in kalkspecie. De houten opgeklampte deur is aan de buitenkant voorzien van drie verticale brede kop-en-staartdelen. Ze zijn met smeedijzeren nagels op twee houten klampen vastgezet. In het hout van de klampen en de kop-en-staartdelen zijn dwars op de houtnerf, iets schuine sporen van een kraanzaag.<sup>87</sup> Op de klampen smeedijzeren gehengen die op duimen in de hoekstijl geplaatst zijn.

Figuur 88: De voorgevel van bouwdeel 1c gezien van binnen.

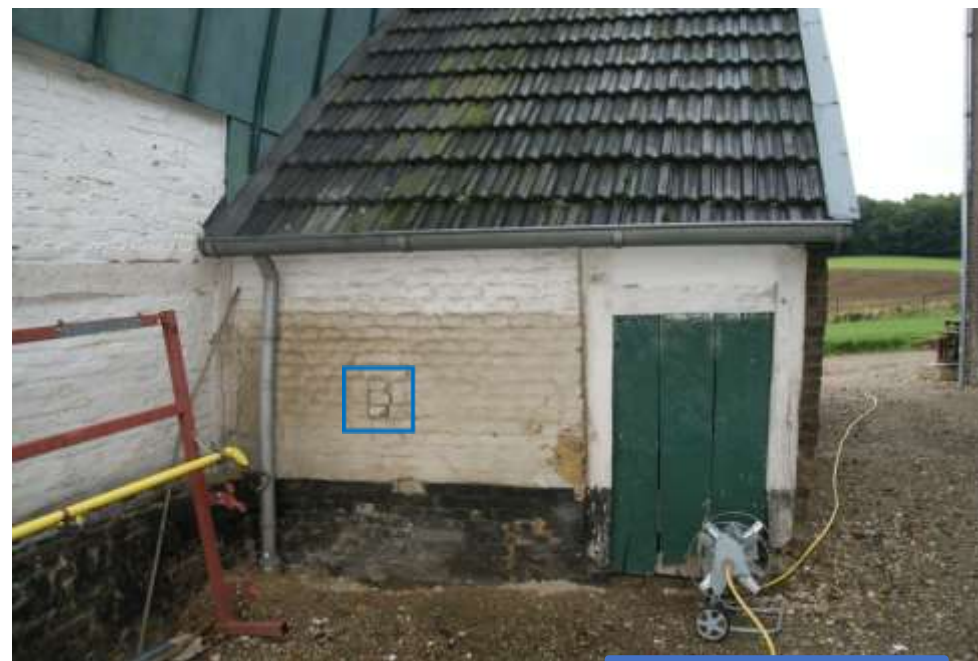
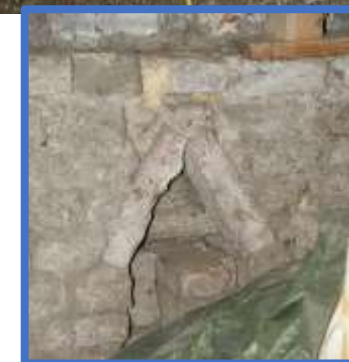
Figuur 89: De voorgevel van bouwdeel 1c. Daarin een dichtgezette nis.

Inzet: De dichtgezette nis gezien vanbinnen.

Twee gaten, een halve steen breed en drie stenen hoog, zijn nadien dichtgezet met veldbrandstenen. Een van deze gaten zat in het metselwerk in het vak boven de deur, het andere in het verlengde van wat aan de binnenzijde een kaarsnis lijkt. De stenen van de opvulling van dit gat steken echter door in de 'kaarsnis' wat erop duidt dat de 'kaarsnis' in open verbinding stond met de buitenlucht en dat maakt een gebruik als kaarsnis onwaarschijnlijk.

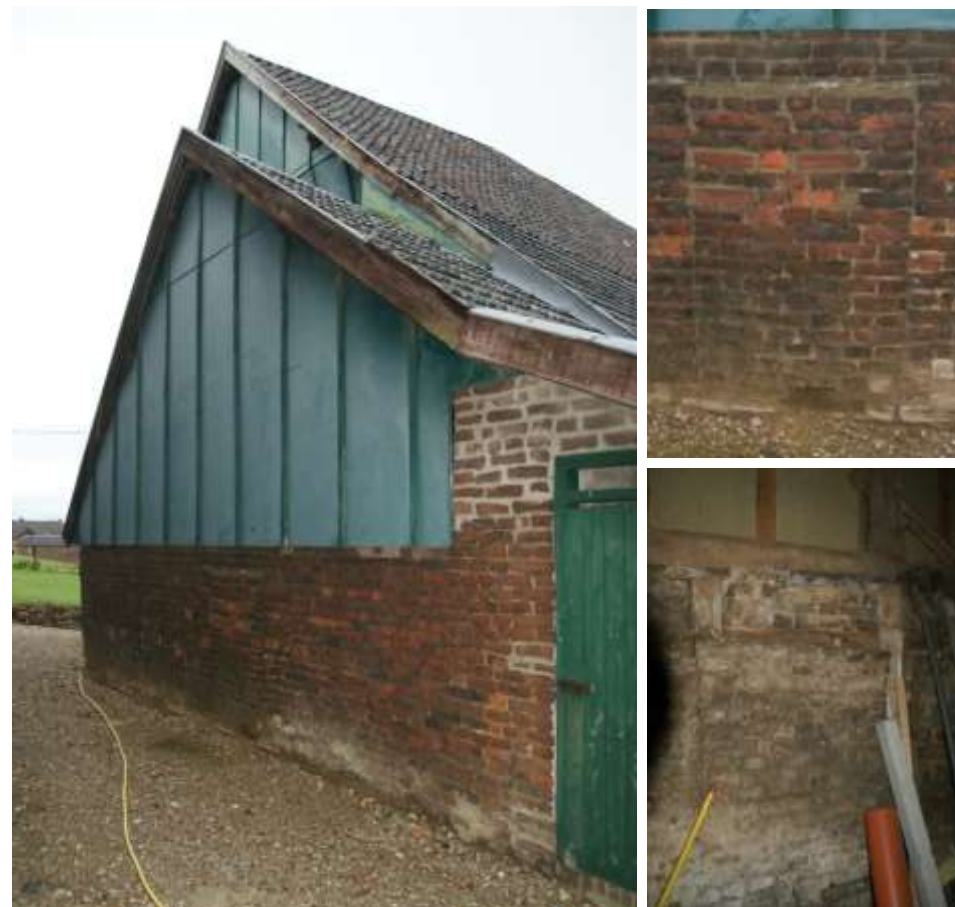
Figuur 91: De rechterzijgevel van bouwdeel 1c. Rechtsboven de dichtgezette deur in de buitenkant van de gevel. Rechtsonder diezelfde dichtgezette deuropening aan de binnenzijde.

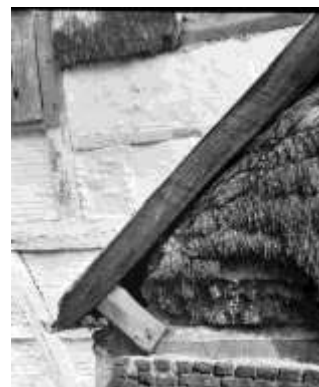
Figuur 92: De linkerhoek van de rechterzijgevel van bouwdeel 1c. Hier is de afwerking met stro in de leemvulling van de vakken te zien. (bron: RCE beeldbank)

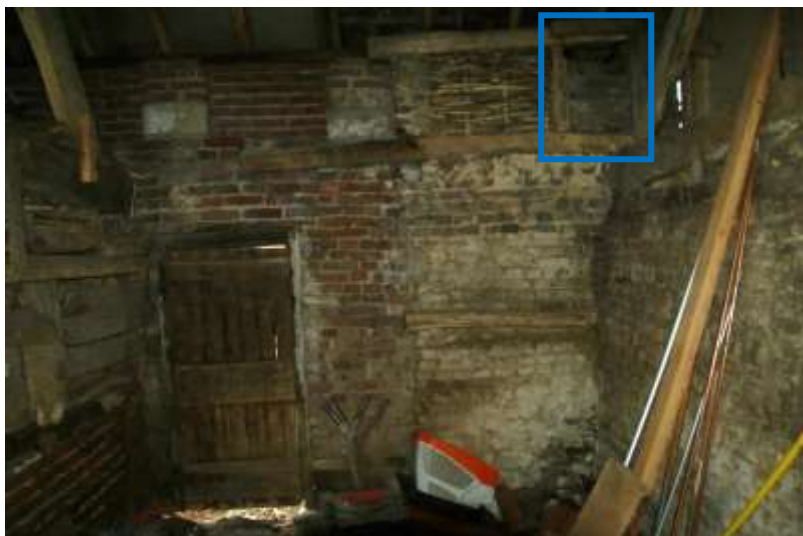
Ook de achtergevel is een langsgevel en oorspronkelijk opgetrokken in vakwerk. De stijlvoetplaat ontbreekt ook hier en de 2 horizontale regels en de jukplaat zijn op verschillende afstanden doorgezaagd en deels verwijderd. Daar waar ze wel nog aanwezig zijn, op de scheiding met bouwdeel 1f, zijn ze opgevuld met metselwerk in veldbrandsteen. Het bovenste vak is nog gevuld met vitsen, witsen en stroleem. Een tussenstijl duidt op een gevelopening bij de hoekstijl. Deze bovenste rij vakken is onderdeel van een latere verhoging. Die verhoging is tevens zichtbaar bij de aangrenzende kopsanten van de aflat van bouwdeel 1a en de kopgevel van dit bouwdeel (1c). Het resterende deel van de achtergevel is bij de vernieuwing van de achtergevel van de aflat van bouwdeel 1a in dezelfde handvormbaksteen opgetrokken als die achtergevel. Ook zeven lagen van de verhoging is hier opgetrokken in metselwerk in een machinale vormbaksteen. In dit deel van de gevel is een houten staldeur geplaatst. Boven deze staldeur een steens gemetselde strek.

Figuur 93: De achtergevel van bouwdeel 1c van de binnenkant. Rechts boven de vensteropening.

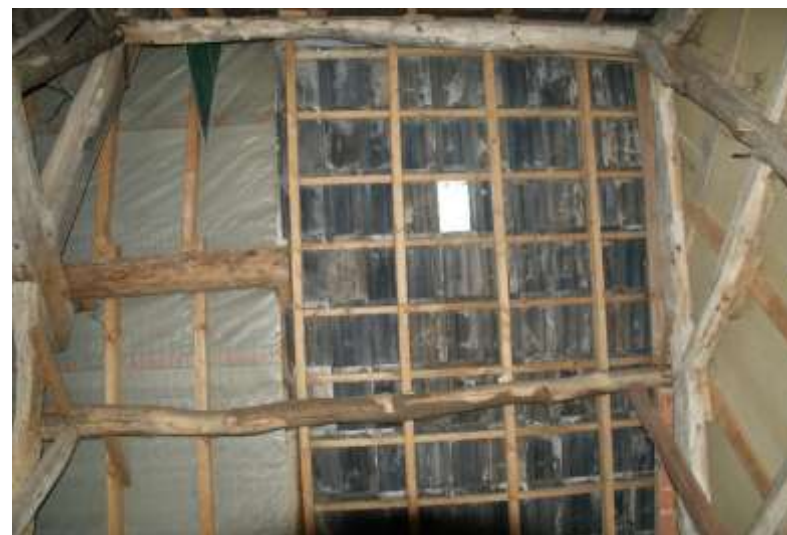
Het zadeldak is tegen de rechterzijgevel en in het verlengde van het dak van de aflat van bouwdeel 1a geplaatst. Aan de drie vrije zijden heeft het dak een overstek. Het is gedekt met Muldenpannen. De sporen zijn in beide dakvlakken gelijk aan de grenenhouten sporen van het zuidelijke dakvlak van de bouwdelen 1a en 1b. De kunststoffolie tussen de sporen en de panlatten is hier echter niet aangebracht. Aan de kopse kant is het dak met een houten windveer met een zinken afdeklijst afgewerkt. Ook in de nok is het dak voorzien van een afdekking van zink. Bij de voorgevel en een deel van de achtergevel is een zinken mastgoot geplaatst. Het achterdakvlak is ooit verhoogd. Daarvoor is zoals al bij de achtergevel omschreven een extra rij vakken met vitsen, witsen en stroleemvulling op de jukplaat gezet. Maar ook de gording is omhoog gebracht door er eenvoudig aan beide kanten een kort rondhouten stammetje onder te plaatsen. Voor de bevestiging werden smeedijzeren nagels gebruikt.

Figuur 94: Binnenzijde van het dak van bouwdeel 1c met nieuwe sporen en panlatten

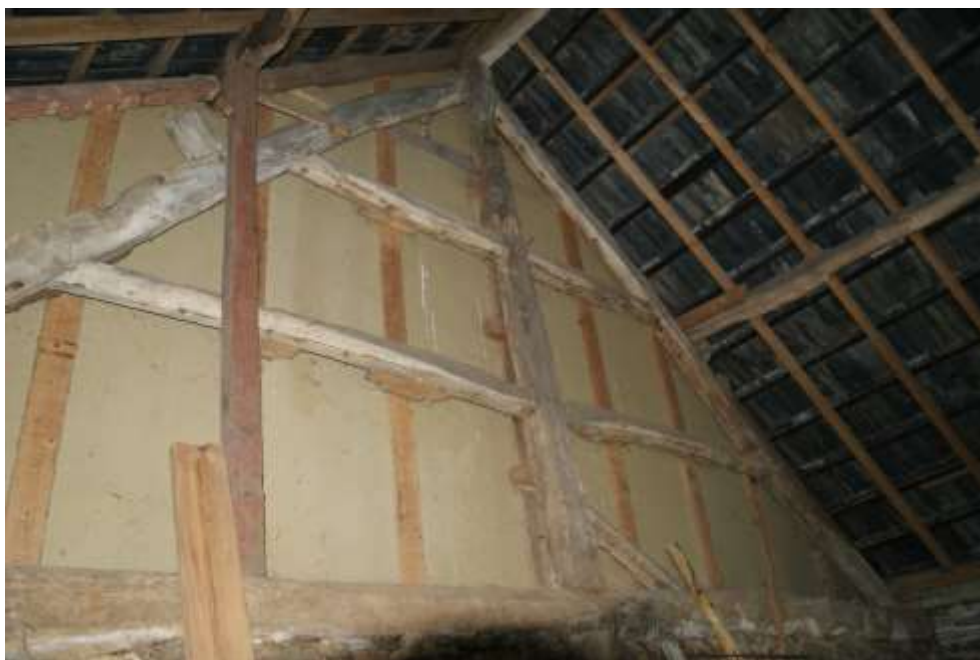
De constructie van dit bouwdeel was oorspronkelijk volledig in vakwerk uitgevoerd voordat de plinten verhoogd werden met metselwerk in veldbrandsteen zoals hiervoor beschreven is. De rechterzijgevel, tevens kopgevel, is een dwarsgebint dat gevormd werd door een dekbalkjuk met daarbovenop een schoorde nokstijl. Op de nokstijlschoren van zijn klossen geplaatst ter ondersteuning van de gordingen. Dit dwarsgebint werd met de stijlvoetplaten en jukplaten van de voor- en achtergevel en de gordingen en de nok aan de rechterzijgevel van bouwdeel 1a gekoppeld. De stijlvoetplaat van het dwarsgebint van bouwdeel 1c ontbreekt, maar de twee hoekstijlen, de middenstijl en een stijl voor de deur zijn nog deels aanwezig en ingemetseld in de muur van veldbrandsteen. Daarin is ook nog één van de tussenregels te zien. Ook in de voor- en achtergevel ontbreken de stijlvoetplaten. In de achtergevel is de jukplaat afgezaagd aan de kant van de bouwdeel 1a.

Figuur 95: Het Dwarsgebint van de kopgevel gezien van de binnenzijde. De gaten voor de vitsen zijn zichtbaar aan de onderkant van de regels.

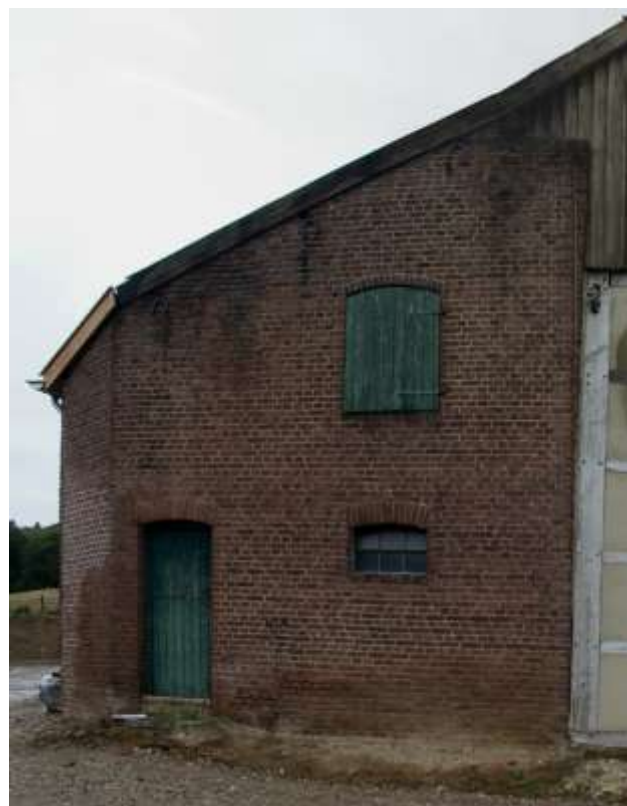
Figuur 96: De linkerzijgevel van bouwdeel 1d.

De linkerzijgevel is opgetrokken in een rode handvorm baksteen in kruisverband. De fundering, eveneens in handvorm baksteen, is deels zichtbaar. Rechts sluit het metselwerk van de gevel aan op wat nu de hoekstijl is van bouwdeel 1b. Op de aansluiting de hoekstijl en verbreed van beneden naar boven van niets tot de breedte van een halve steen en eindigt onder het overstek van bouwdeel 1b. Dat overstek is voorzien van verticale houten delen waarvan de verticale naden zijn afgewerkt met een tochtlat. Links maakt de gevel een knik van 45 graden alvorens in een tweede knik in dezelfde hoek over te gaan in de achtergevel. Op beide knikken zijn de gebruikte bakstenen vertand met elkaar vermetsteld. Voor een vlakke overgang zijn de zijkanten van de bakstenen schuin afgehakt. Onder de houten windveer van de dakrand zijn 3 smeedijzeren muurankers in hoefijzervorm zichtbaar.

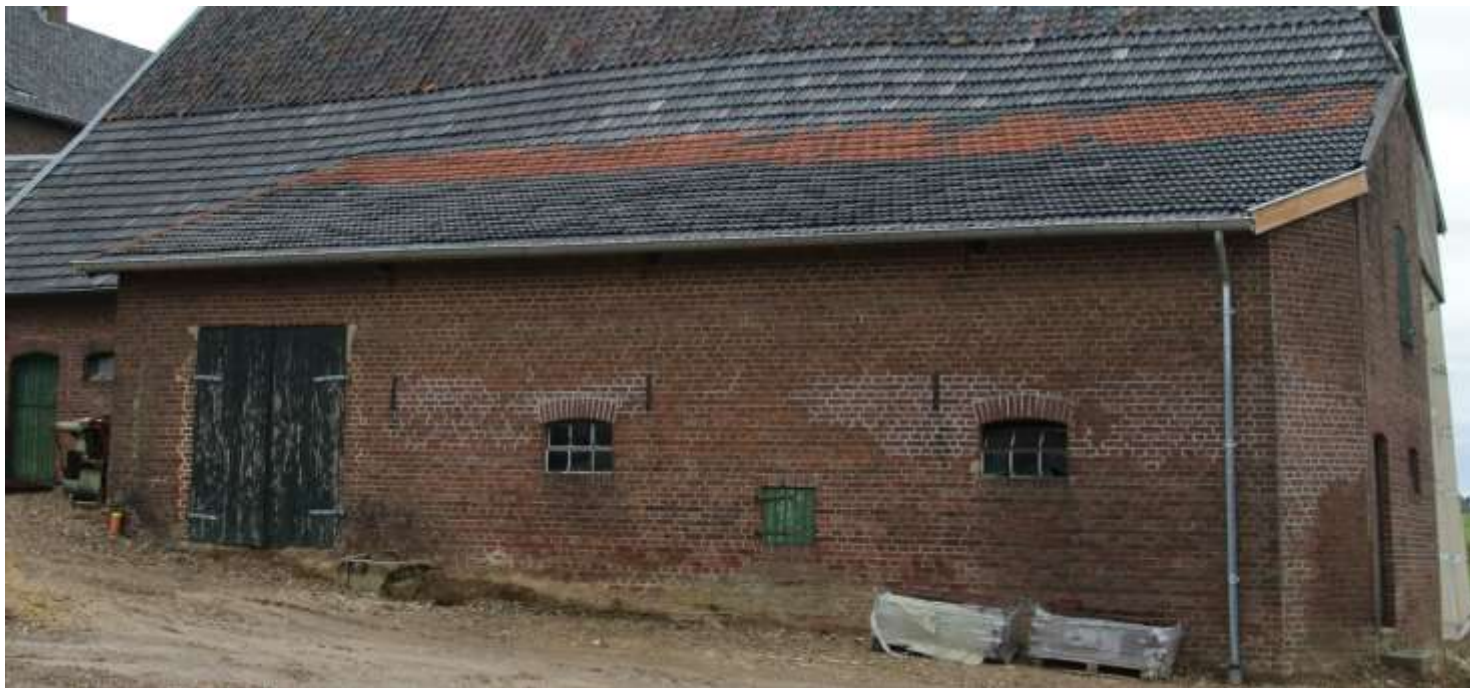
*Figuur 97: De achtergevel van bouwdeel 1d*

De achtergevel is een langsgevel opgemetseld in een rode handvorm baksteen in kruisverband. De fundering is niet zichtbaar. De gevel eindigt aan de bovenkant onder de muurplaat. De gevel wordt door de rechte smeedijzeren muurankers van de blokkeels en vloerbalken onder de kreupele stijlen in 4 travéeën verdeeld. In de eerste travée is een houten opgeklampte poort met twee poortvleugels geplaatst. Het betreft een latere toevoeging getuige de bouwsporen van aangeheeld metselwerk links en rechts van de poort en de gegalvaniseerde duimgehengen. De koppenlaag boven de poort wordt aan de

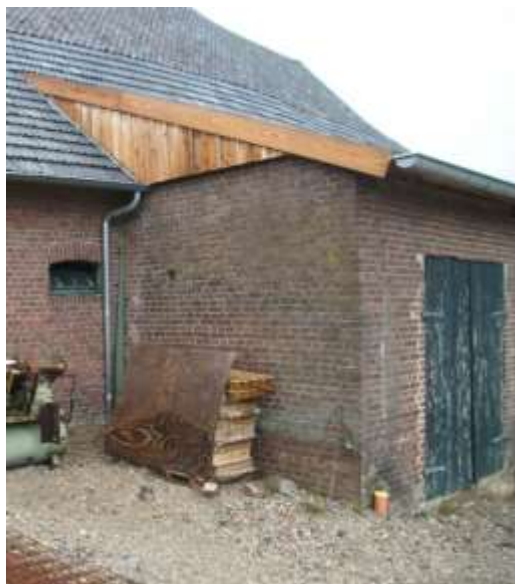
*Figuur 98: De rechterzijgevel van bouwdeel 1d*

De rechterzijgevel is opgemetseld met een rode handvorm baksteen in kruisverband. Aan de linkerkant eindigt de gevel tegen de hoekstijl van de aflat van bouwdeel 1a. Aan de bovenzijde, tot tegen de houten windveer, is de gevel voorzien van verticaal geplaatste houten delen op regelwerk.

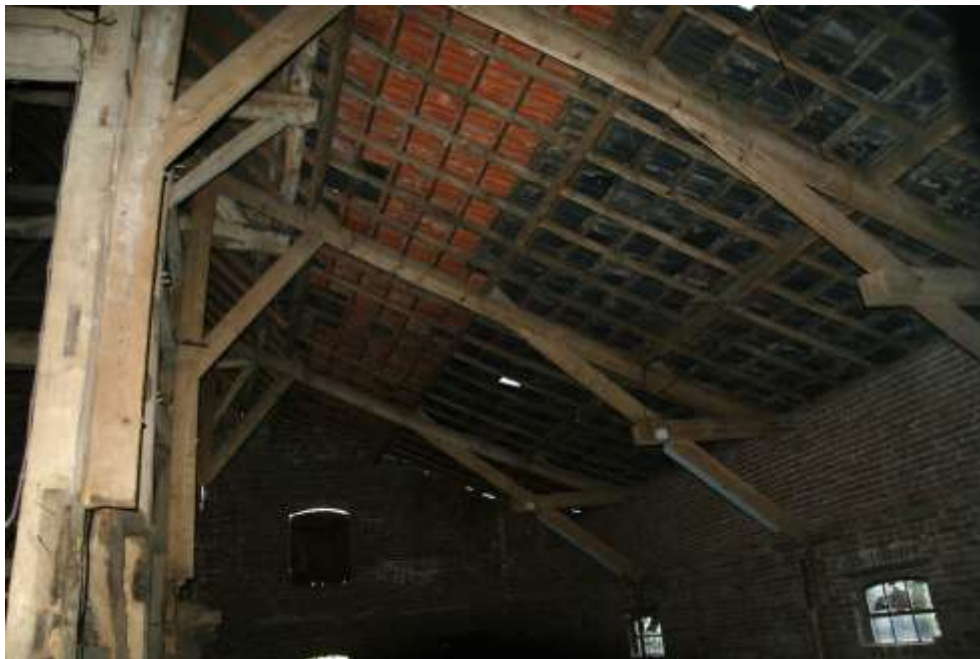
Bij de verbinding van de stijl met het spantbeen en de schoor is een pen-en-gatverbinding met toognagels toegepast. De overige constructiedelen zijn door ijzeren bouten met elkaar verbonden.

Ter hoogte van de trekbalk zijn parallel daaraan, zolderbalken geplaatst. Ze liggen op in de achtergevel van bouwdeel 1d en aan de andere kant op een grenenhouten balk die tegen de vakwerkconstructie van de bouwdelen 1a geplaatst is. Bij bouwdeel 1b zijn ze op de tussenbalk geplaatst. Over de trekbalken van de spanten en de zolderbalken zijn grenenhouten vloerdelen aangebracht.

Figuur99: De kapconstructie van bouwdeel 1d nadat de trek balken en de verdiepingsvloer zijn weggehaald.
