# BOUWHISTORISCHE VERKENNING

Hoeve de Plum, Harles 1-2 Vijlen

Module 4  
Begeleider: Jan van der Hoeve.

Wiel Felder  
2021

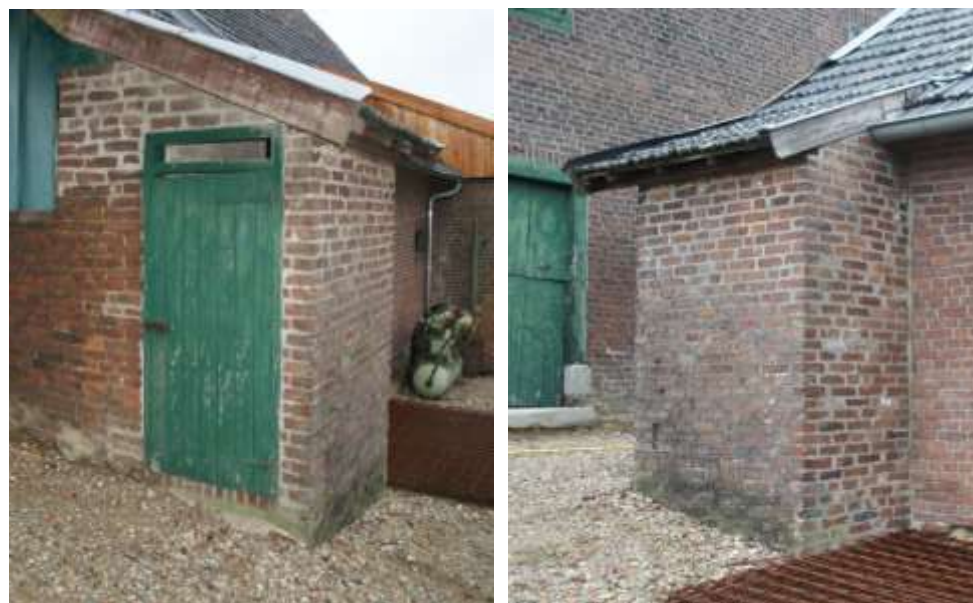
Dit bouwdeel is tegen de achtergevel van bouwdeel 1c opgetrokken in veldbrandsteen. De fundering is niet zichtbaar. Het metselwerk eindigt onder de sporen van de kap en de muurplaat. Het gebruik van wildverband, cementspecie en een brede voeg lijken op hergebruik van de veldbrandstenen te duiden. In de rechterzijgevel een houten deurkozijn met bovenlicht. In het kozijn een opgeklampte houten deur. Daarvoor zijn ook

hier weer de houten delen met messing en groef gebruikt die ook bij de poort van bouwdeel 1a gebruikt zijn. De deur is met ijzeren scharniergehangen aan het kozijn gehangen. De onderdorpel wordt gevormd door een steens gemetselde rollaag. Het lessenaarsdak sluit aan op het zuidelijke dakvlak van bouwdeel 1c. Het is gedekt met gesmoorde Muldenpannen. Bij de achtergevel is een zinken mastgoot geplaatst.

Figuur 100: De drie gevels en het dak van bouwdeel 1e.

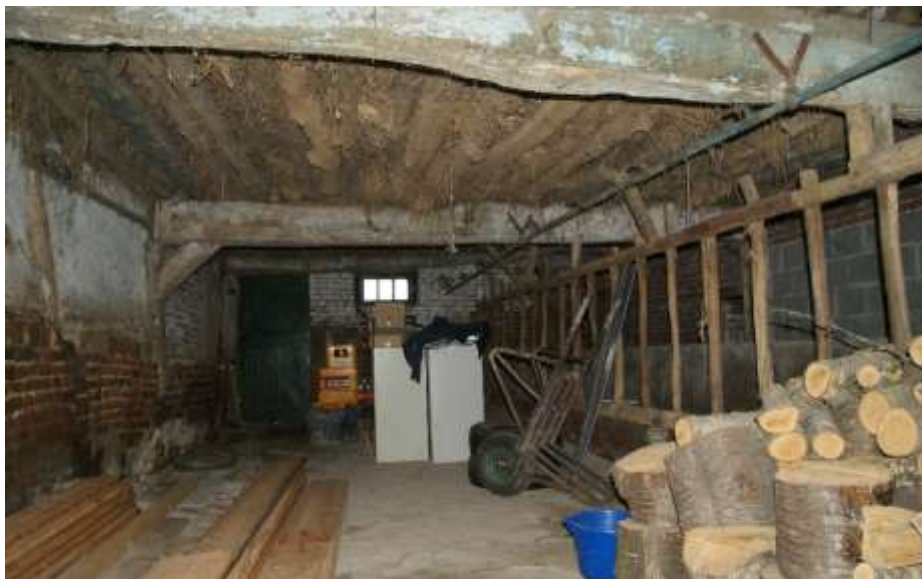
Figuur 101: Het interieur van de veestal in de derde travee van bouwdeel 1a

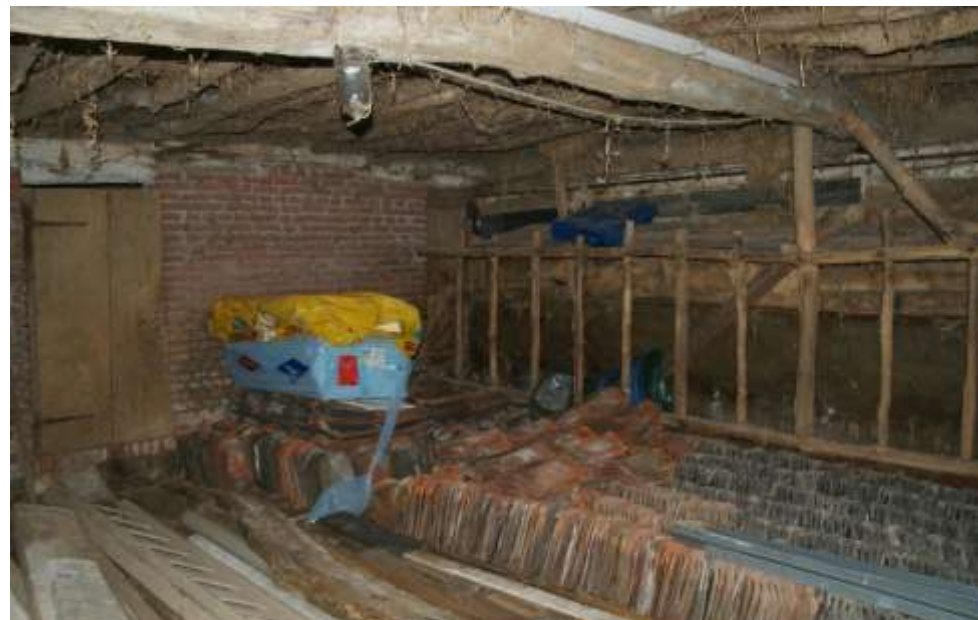
Figuur 102: Het interieur van de veestal in bouwdeel 1b. Met de muur van moderne baksteen in de achtergrond

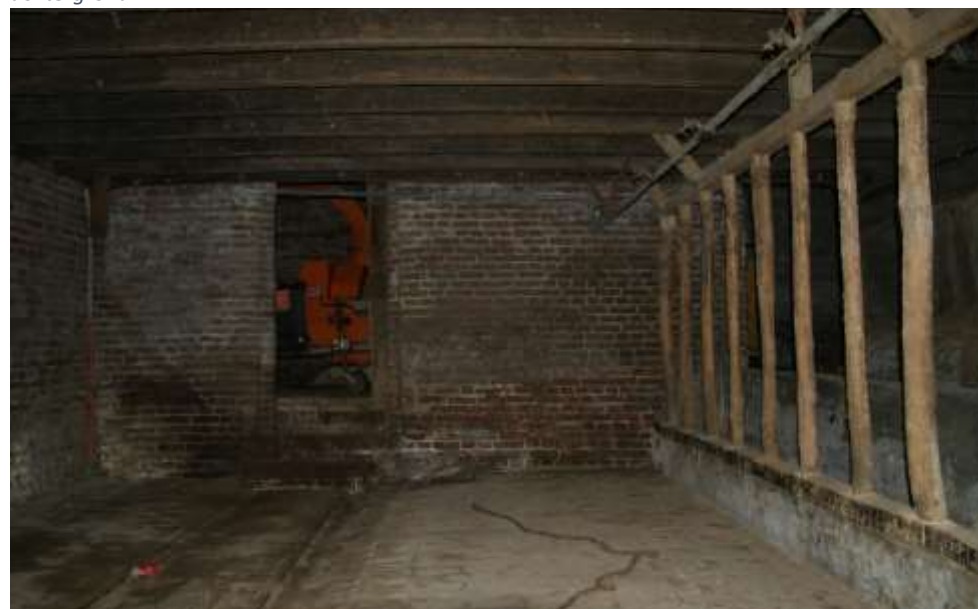
Figuur 103: Het interieur van de veestal in bouwdeel 1d (inmiddels gesloopt)

De veestal in bouwdeel 1d is met gemetselde muur afgescheiden het deel van bouwdeel 1d dat in het verlengde van de poortdoorgang van bouwdeel 1a ligt (zie fig: 103 p. 55). De muur is net als de gevels van bouwdeel 1d opgetrokken in een handvormbaksteen in kruisverband gemetseld en gevoegd met kalkspecie. Het metselwerk van deze muur is vertand aangebracht in de buitengevel en is op basis van het voorgaande onderdeel van de oorspronkelijke in 1932 gebouwde stal. In deze muur zijn twee doorgangen. Beide met een gemetselde trap en een houten schuifdeur die met ijzeren hangrolsloten in een ijzeren geleider hangen.

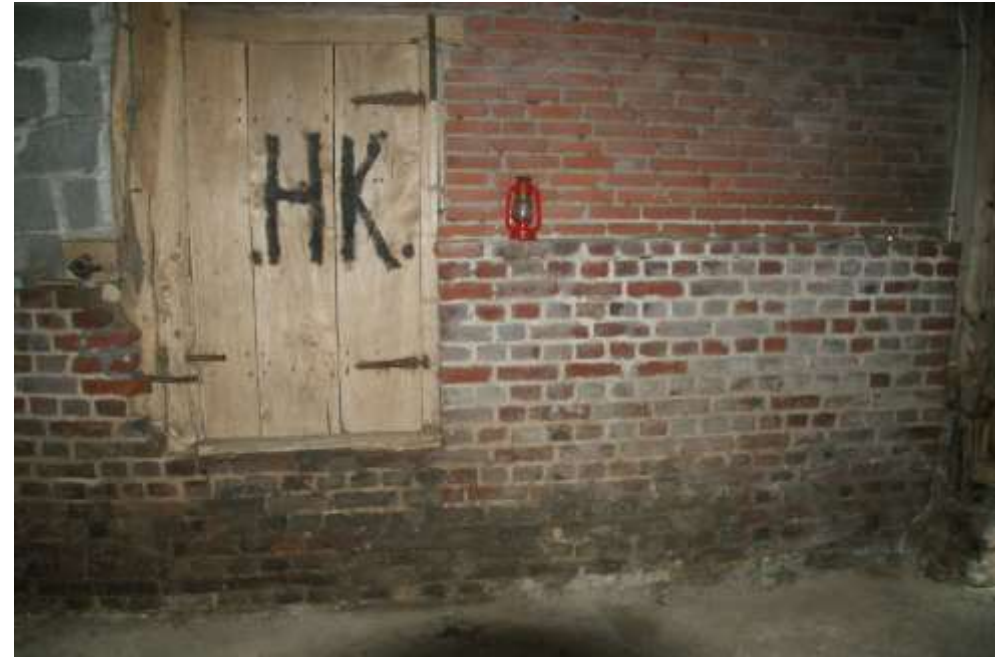
*Figuur 104: Detail van de metselwerkruiling van veldbrandsteen, betonblokken en machinaal gevormde baksteen van het derde dwarsgebint in bouwdeel 1a. Daarin een opgeklampt luik.*

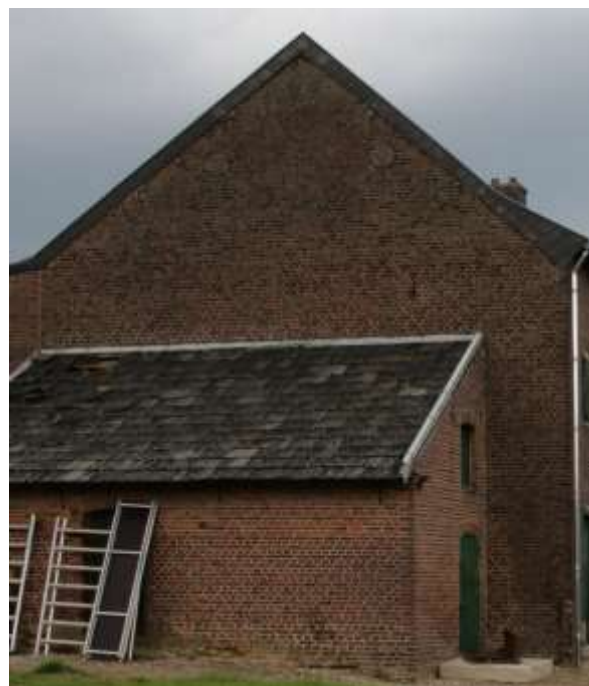
Figuur 106: Linkerzijgevel van bouwdeel 2a

De kopgevel van bouwdeel 2a is, twee steens dik, opgetrokken in veldbrandsteen in kruisverband. De gevel is anderhalf steens dik. Op het niveau van de verdiepingvloer en de zoldervloer zijn per vloer twee smeedijzeren strijkalkankers zichtbaar. Bij de zoldervloer ontbreekt het linker strijkalkanker. Op zolderniveau tekenen zich twee dichtgezette uilengaten af. Bij de koppen van de gordingen van het dak zijn smeedijzeren muurankers in hoefijzervorm gebruikt.

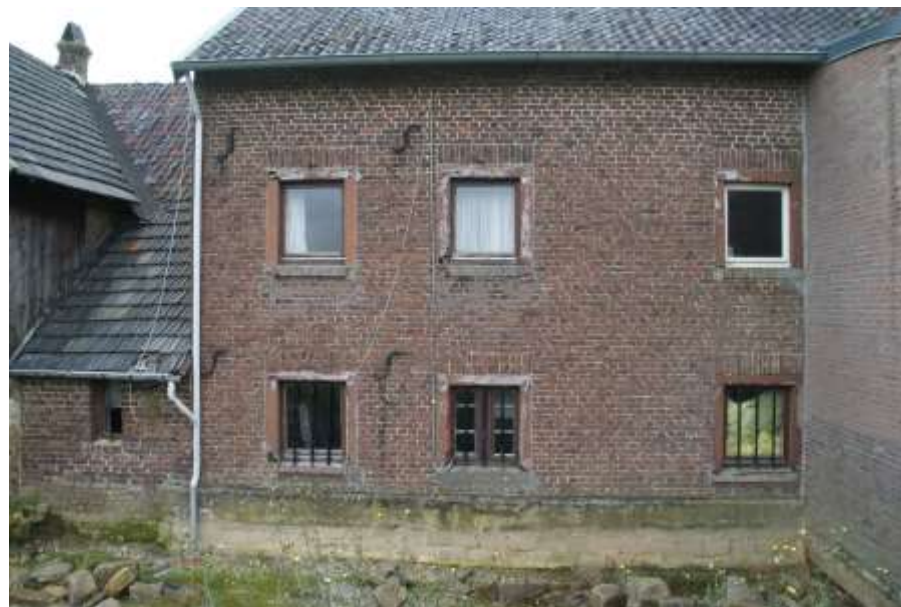
Figuur 107: Linker deel achtergevel van bouwdeel 2a

De achtergevel van bouwdeel 2a is, twee steens dik, opgetrokken in veldbrandsteen in kruisverband. De gevel is anderhalf steens dik. Voor deze gevel is later een lage plint in betonblokken opgetrokken. Die plint is dun beraapt met cementspecie. Ook bij de achtergevel is net als in de voorgevel de verdeling in 7 traveeën afleesbaar aan de muurankers. Die hebben in tegenstelling tot de verschillende letters en cijfers in de voorgevel hier allemaal een S-vorm. Bij de overgang van de 5<sup>e</sup> naar de 6<sup>e</sup> travee ontbreken de muurankers omdat daarachter over de volle hoogte een met veldbrand gemetselde dwarsmuur aanwezig is in plaats van moerbalken. In de 4<sup>e</sup> travee is aan de buitenkant een schoorsteen tegen de gevel gemetseld. Het deel tegen de gevel is opgetrokken in betonblokken. Het bovendakse deel in rode baksteen. Dit uitwendige schoorsteen kanaal is geplaatst tegen een reeds bestaand schoorsteenkanaal in de achtergevel.

In het woongedeelte zijn in de 4<sup>e</sup>, 6<sup>e</sup> en 7<sup>e</sup> travee op de begane grond en de verdieping vensters geplaatst. De kozijnen zijn van hout en de stijlen en bovendorpel zijn getuige de toognagels met pen-en-gatverbindingen aan elkaar gekoppeld. Boven deze kozijnen is een steens strek geplaatst. De kozijnstijlen waren oorspronkelijk op een houten onderdorpel geplaatst. Die zijn echter later vervangen door baksteen die bij enkele vensters afgesmeerd zijn met beton. Alleen op de begane grond in de 4<sup>e</sup> travee is de hardstenen raamdorpel nog zichtbaar. Van eenzelfde venster zijn de stijlen en bovendorpel nog aanwezig in de 3<sup>e</sup> travee, het stalgedeelte dus. Op de begane grond zijn de vensters voorzien van diefijzers. In de 1<sup>e</sup> travee op de verdieping een houten opgeklampt stalluik. De twee eikenhouten lateien boven de luikopening zijn gemaakt van hergebruikt constructiehout getuige de pen- en toognagelgaten. De dagkanten van de gevelopening en de lateien zijn rondom afgesmeerd met cementspecie. De luikopening is mogelijk secundair aangebracht. In deze travee bevindt zich op begane rond niveau een later aangebracht stalen stalraam. De veldbrandstenen links en rechts in de vensteropening zijn afgehakt. In de gevel is op regelmatige afstand van elkaar aangeheeld metselwerk te zien. Dit zijn waarschijnlijk de plekken waar de liggers van de kapconstructie van de voorganger van bouwdeel 2c in de gevel ingekast waren.

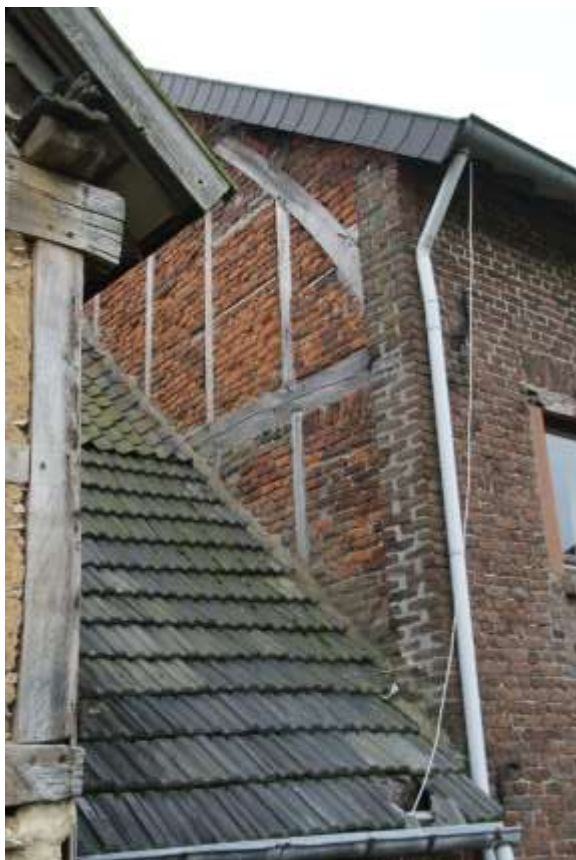
Figuur 109:  
Rechterzijgevel van  
bouwdeel 2a. Het  
vakwerkgebint is gevuld  
met zachte  
veldbrandstenen. De  
achtergevel steekt iets

De rechterzijgevel sluit aan tegen bouwdeel 3a en 3d en is opgetrokken in vakwerk. De vakken worden gevormd door verticale stijlen die tussen de moerbalken en in het kapgebint geplaatst zijn. Ze zijn in het kapgebint daaraan met pen-en-gatverbindingen met toognagels bevestigd en tussen de moerbalken van de 1<sup>e</sup> verdiepingvloer en de zoldervloer met smeedijzeren spijkers. Mogelijk zijn ze in het laatste geval dus later toegevoegd. De vakken zijn gevuld met veldbrandstenen. Tussen de verticale stijlen zijn de dunne horizontale planken geplaatst waarop het metselwerk van elk vak is geplaatst. Dit werd gedaan om doorbuiging van de horizontale regels te verminderen en daarmee de starre metselwerk vulling te beschermen.<sup>90</sup>

De veldbrandstenen van de vakvulling hebben een lichtere rode kleur dan de veldbrandstenen in de overige 3 gevels van bouwdeel 2a. Die lichtere rode kleur duidt op zachter gebakken stenen die normaal gesproken voor binnenwanden werden gebruikt. Dat ze zachter gebakken zijn blijkt ook uit de verwerking van de stenen in deze gevel. Het metselwerk van de voor- en de achtergevel steekt iets uit ten opzichte van deze gevel.

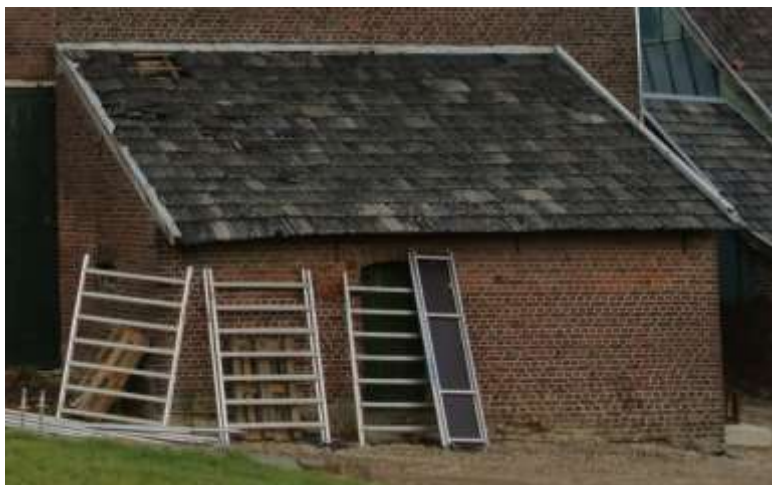
*Figuur 112: Achtergevel en linkerzijgevel bouwdeel 2b.*

De gevels van bouwdeel 2b zijn opgetrokken in metselwerk van veldbrandstenen in kruisverband. De fundering is waarschijnlijk ook uitgevoerd in veldbrandsteen of vuursteenkeien. De gevel eindigt tegen de onderkant van de muurplaat van het zadeldak. In de voor- en de linkerzijgevel bevindt zich een opgeklapte houten staldeur met twee boven elkaar geplaatste deurvleugels. In de achtergevel op begane grondniveau een houten stalvenster met valraam. De ruitjes daarin zijn met stopverf geplaatst. In de voorgevel, boven de staldeur een houten opgeklapt stalluik. Beide staldeuren en het stalluik zijn voorzien van ijzeren gehengen. Boven alle gevelopeningen is aan de buitenzijde een getoogde steense strek aanwezig. Daarachter aan de binnenkant van de gevel een eikenhouten latei. Net onder de dakvoet zijn in de linkerzijgevel vier rechte ijzeren gevelankers te zien. In de voor- en achtergevel is onder de windveer een hoefijzervormig muuranker zichtbaar.

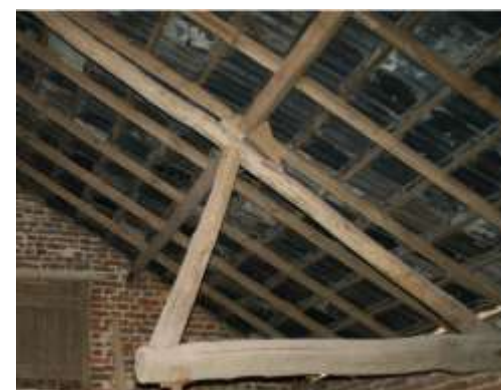
*Figuur 114: Kapsant bouwdeel 2b.*

De constructie van bouwdeel 2b bestaat uit de hiervoor beschreven gevels en de hierna te beschrijven kapconstructie. De vier ijzeren gevelankers geven de plaats aan van vier halve dakgebinten.

De halve dakgebinten bestaan uit een gebintbalk waarop een spantbeen is geplaatst. Tussen de gebintbalk en het spantbeen is een schoor aangebracht. De gebintbalk en het spantbeen liggen op in de linkerzijgevels van de bouwdeelen 2a. De gebintbalk ligt daarnaast ook op in de linkerzijgevel van bouwdeel 2b. Hierop is de muurplaat geplaatst. Op het spantbeen is halverwege een grenenhouten gording aangebracht die ondersteund wordt door een klos. Aan de bovenkant van de spantbenen, tegen de linkerzijgevel van bouwdeel 2a, eveneens een gording. Hier zonder klos. Op de gordingen en de muurplaten zijn vierkante grenen sporen aangebracht. Het gebint is gemaakt van deels gekantrechte stammen. De hoeken zijn nog rond. De grenen gordingen, klossen, sporen en panlatten zijn balken en latten gezaagd uit een grotere stam. Daaruit wordt opgemaakt dat het dak

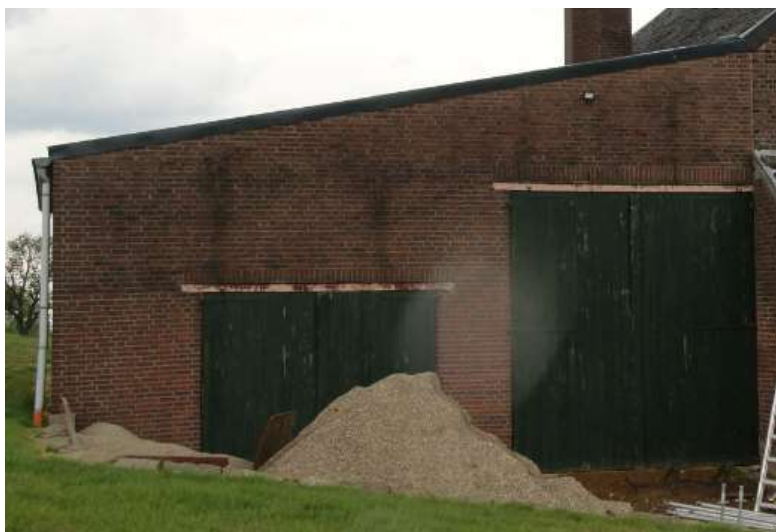
*Figuur 115: Linkerzijgevel bouwdeel 2c.*

De gevels van bouwdeel 2c zijn spouwmuren waarvan het buitenspouwblad opgetrokken is in metselwerk van machinaal gevormde rode baksteen in wildverband en het binnenspouwblad in betonblokken. De leg- en voegspecie is cementgebonden. De fundering is de gewapende betonnen vloer zonder vorstrand. In de linkerzijgevel zijn twee grote houten poorten, elk met twee poortvleugels geplaatst. De duimen van de ijzeren gehengen van de poortvleugels zijn ingemetseld in de gevel. Boven de poorten zijn stalen kokerprofielen geplaatst die dienstdoen als latei met daarboven, in het buitenspouwblad een steense strek. In de rechterzijgevel zit een houten opgeklampte staldeur. Boven de staldeur een steense strek.

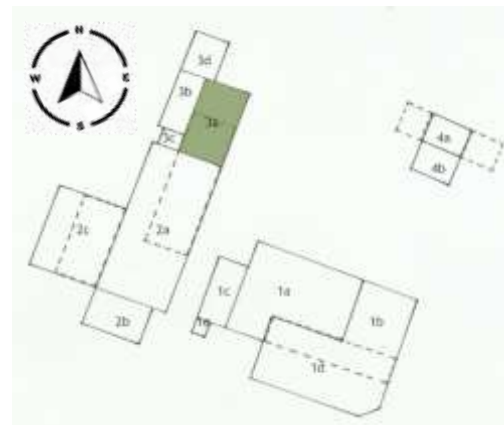
Figuur 117: Overzichtstekening huidige situatie complex hoeve de Plum. Uitgelicht bouwdeel 3a. Gestippeld zijn de inmiddels verdwenen bouwdeelen.

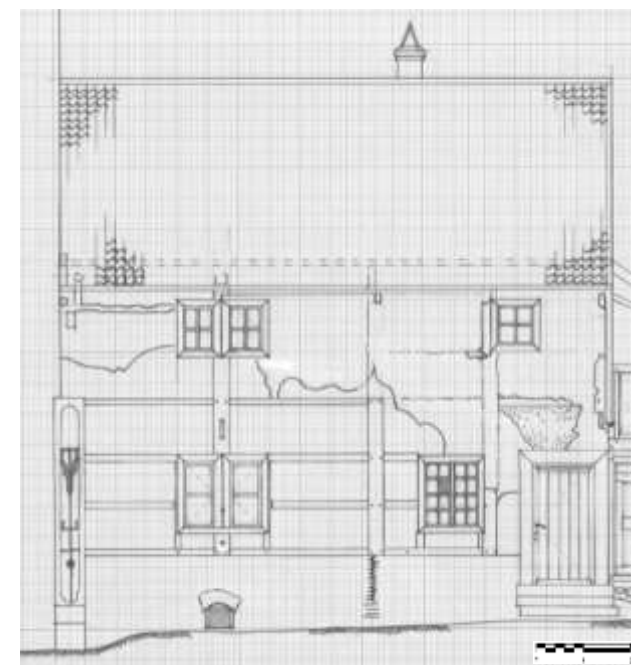
Figuur 120: (rechts): Voorgevel bouwdeel 3a.

De voorgevel van dit bouwdeel is opgetrokken in vakwerk van eiken op een in veldbrandsteen gemetselde plint. Links, bij de pomp, is een stuk van de fundering in vuursteenkeien zichtbaar. Behalve de hoekstijl rechts zijn de overige stijlen ter hoogte van de onderkant van de eerste rij tussenregels doorgezaagd. De stijlen eindigen, bij de dakvoet, tegen een houten jukplaat. Daarbovenop is de gevel verhoogd door een rij vakken toe te voegen doormiddel van korte houten stijlen met daarop een tweede, rondhouten jukplaat.

Het vakwerk verdeelt de gevel in drie traveeën. De rechtertravee is breder dan de overige twee en is uitgevoerd met een tussenstijl. In de vakken zijn de vitsen, witsen en stroleemvulling nog aanwezig. De buitenste laag van de stroleemvulling is vervangen door cementpleister die witgeschilderd is. Op de stijlen en regels waren tot oktober 2020 sporen van een afwerking met kalkwitsel zichtbaar en in de scheuren van de eikenhouten stijlen zaten nog resten van stroleem. De gevel is in oktober 2020 schoongemaakt waarbij het aanwezige kalkwitsel en de verf op de vensters en deur weggehaald is.

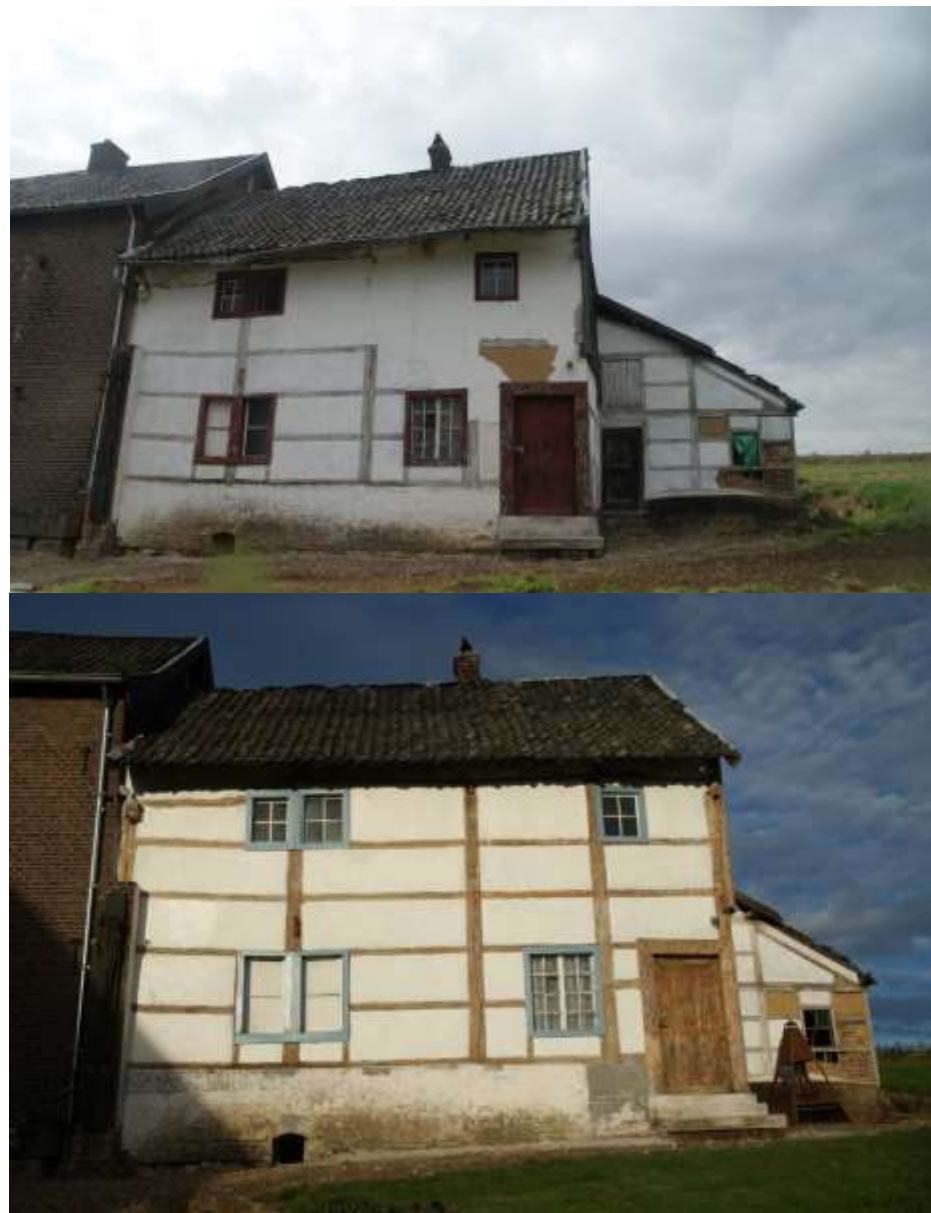
Figuur 121: De voorgevel van het vakwerkhuis (3a) voor en na het verwijderen van het pleister- en schilderwerk.

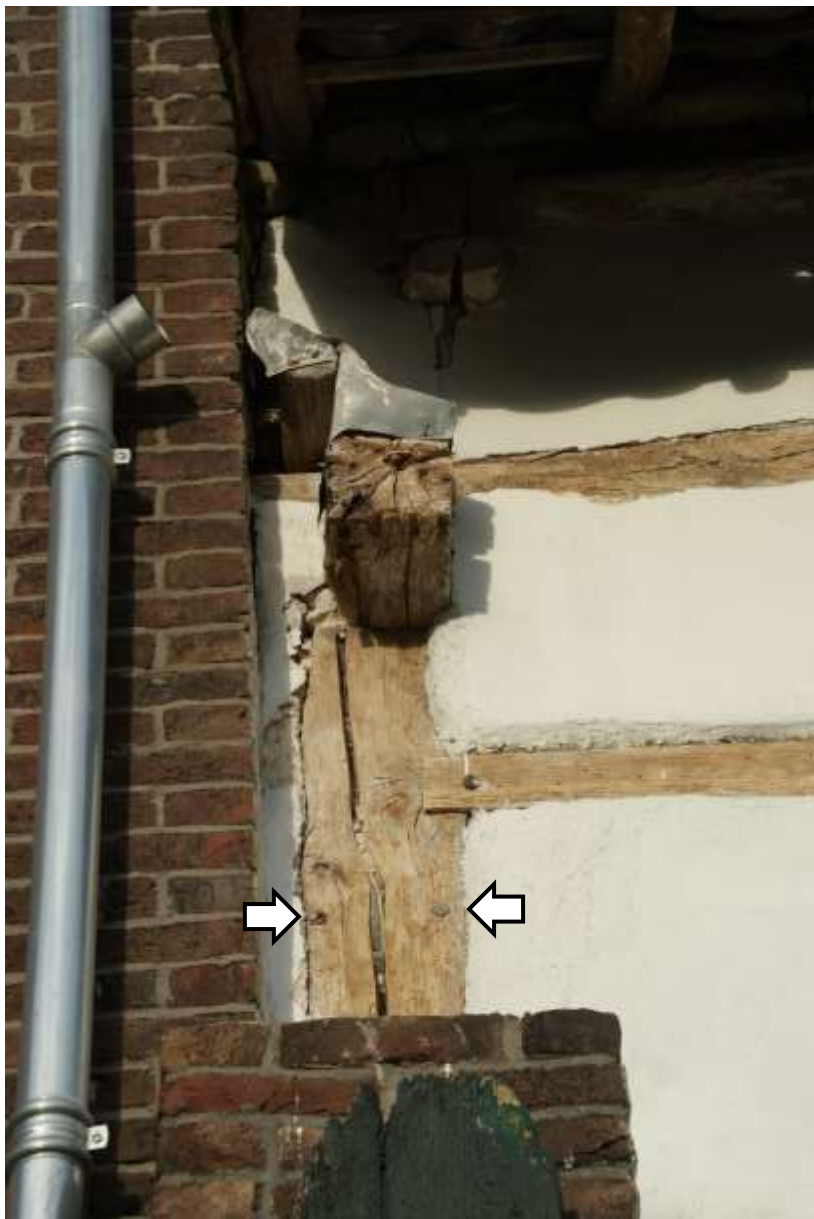
Figuur 122: De stijl van het eerste dwarsgebint. Boven de uitstekende dekbalk het verhoogde deel. Op de stijl de met een smeedijzeren nagel vastgezette wandregel. Daaronder zowel links en rechts toognagelgaten van verwijderde wandregels (zie pijl).

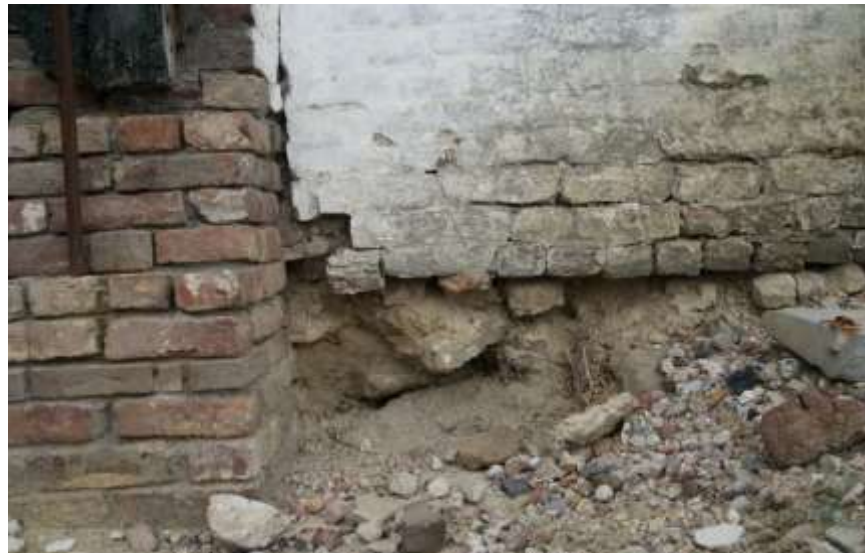
Figuur 123: De vuursteenkeien van de fundering en kelderwand zijn vrijgelegd naast de pomp.

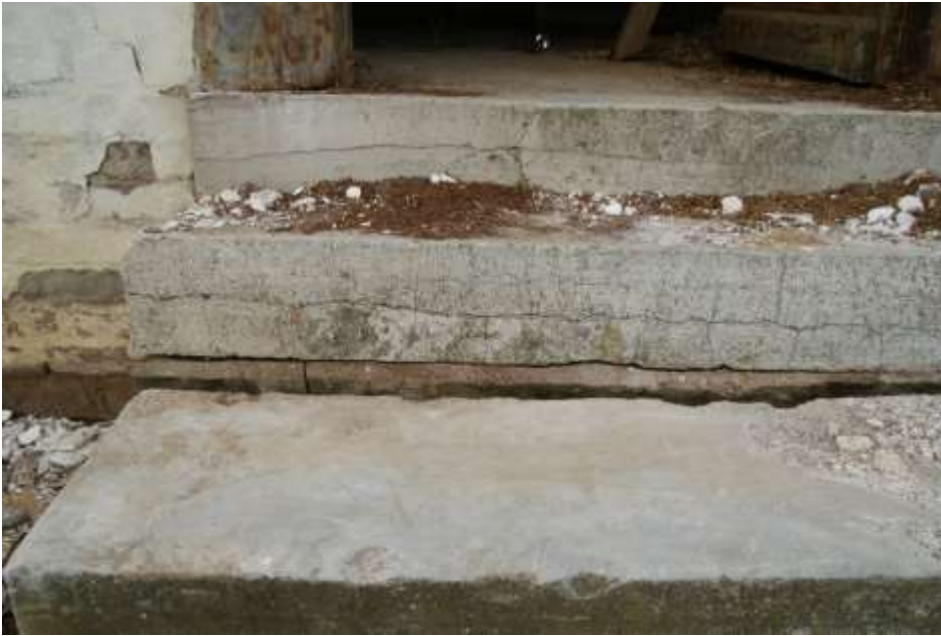
*Figuur 125: De treden van de trap in Akense Blauwsteen.*

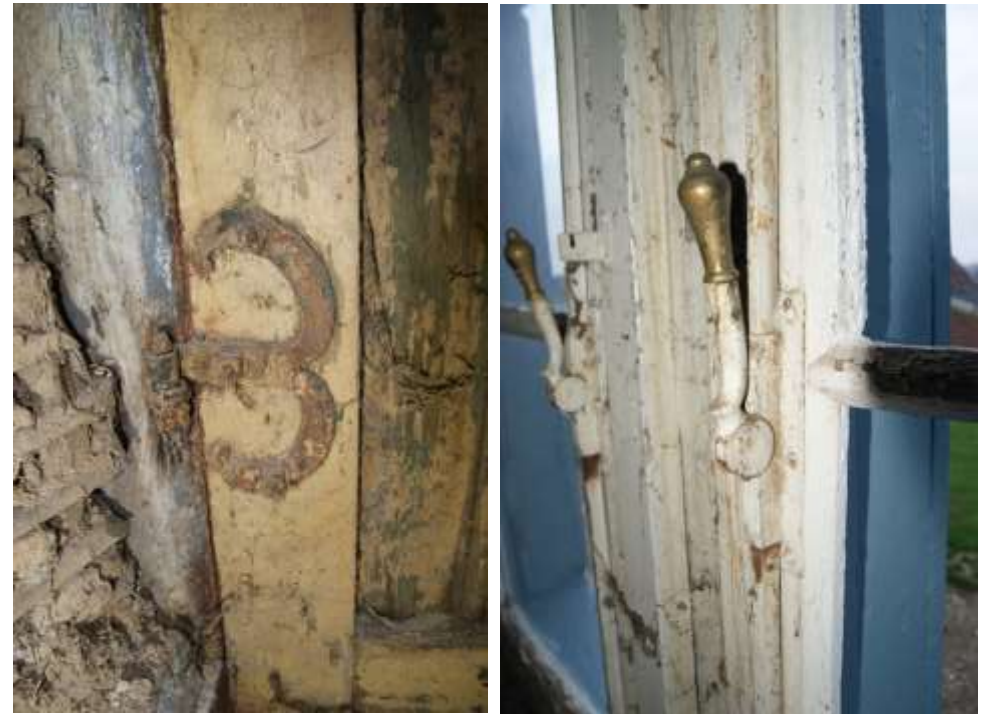
*Figuur 126: Links: Duimgehang van de voordeur. Rechts: dubbelwerkende pompespagnolet bij het venster op de begane grond.*

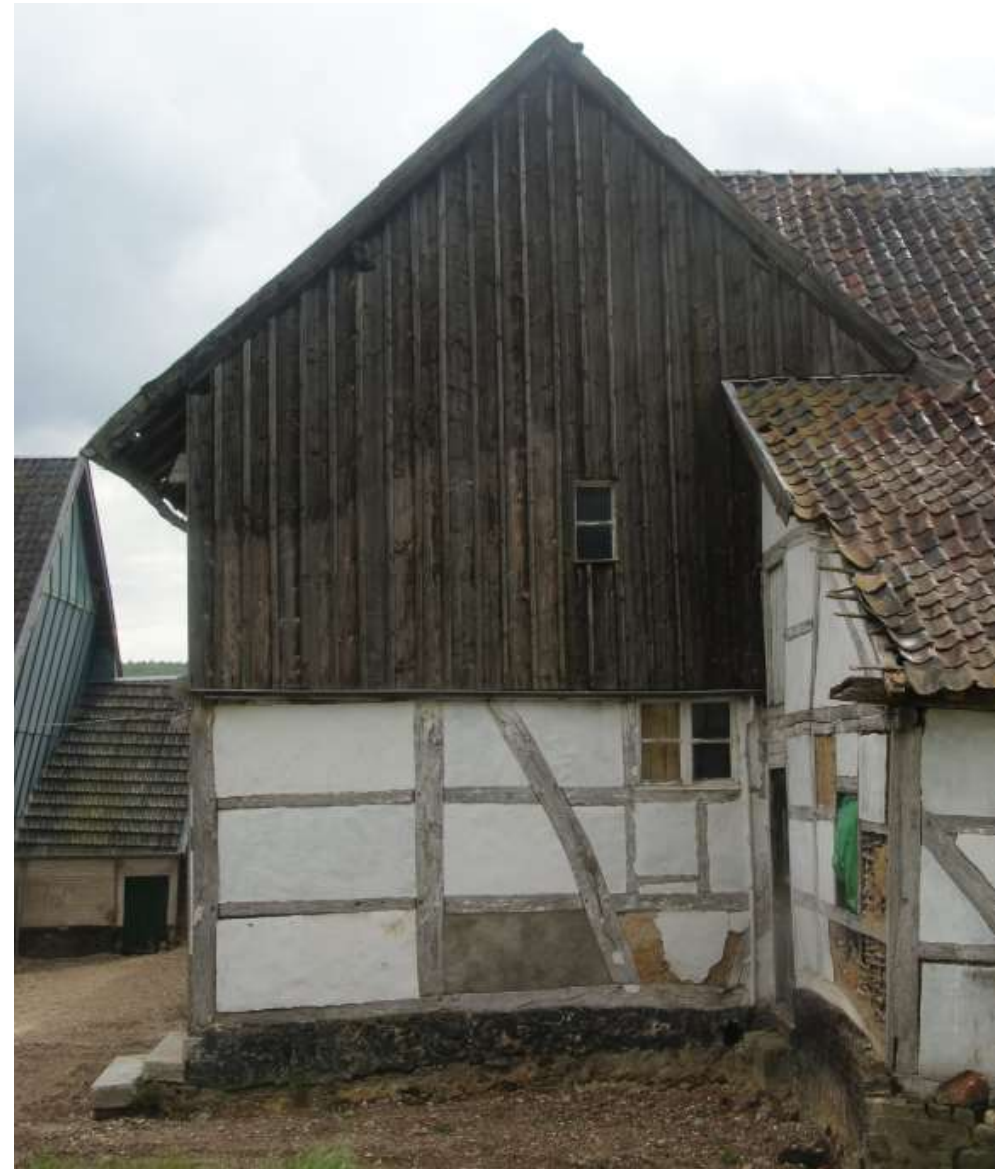
Figuur 127: De rechterzijgevel van bouwdeel 3a

De rechterzijgevel is een kopgevel en opgetrokken in vakwerk van eikenhout. Bouwdeel 3d overlapt het rechterdeel van deze gevel. De stijlvoetplaat rust op een plint van vuursteenkeien. De plint is beraapt met cementspecie die zwart geschilderd is. In de vakken van het vakwerk zijn de vitsen, witsen en stroleemvulling nog aanwezig. Buiten is de buitenste laag van de stroleemvulling vervangen door cementpleister die witgeschilderd is. De vakken die vanuit bouwdeel 3d op de begane grond te zien zijn, zijn niet voorzien van cementpleister. Hier zijn op de stroleemvulling en de stijlen en regels nog lagen kalkwitsel aanwezig. Die lagen kalkwitsel ontbreken op het deel van de gevel dat zichtbaar is op de zolder van bouwdeel 3d. De rechterzijgevel van bouwdeel 3a is op de eerste verdieping en de zolder voorzien van een betimmering met verticale delen. Die betimmering is niet aangebracht op het deel van de gevel dat zichtbaar is vanaf de zolder van bouwdeel 3d. De verticale naden zijn afgetimmerd met houten tochtlatten. Onder aan de betimmering is een kleine zinken bakgoot geplaatst. Boven eindigt de gevelbetimmering net achter de houten windveer van de dakrand. Op de begane grond, iets rechts van het midden van de gevel is een 4-ruits houten stolpraam geplaatst (XVIII). Op de raamvleugels zijn met de hoek omgezette ijzeren duimraamgehangen geplaatst. Ze kunnen boven en beneden met ijzeren grendels gesloten worden. Op de vleugels zit een ijzeren raamknop. Het kozijn van dit vensters worden gevormd door de regels en stijlen van de vakwerkconstructie. Deze zijn, behalve beneden, in de dagkanten afgewerkt met houten latten die de aanslag voor de

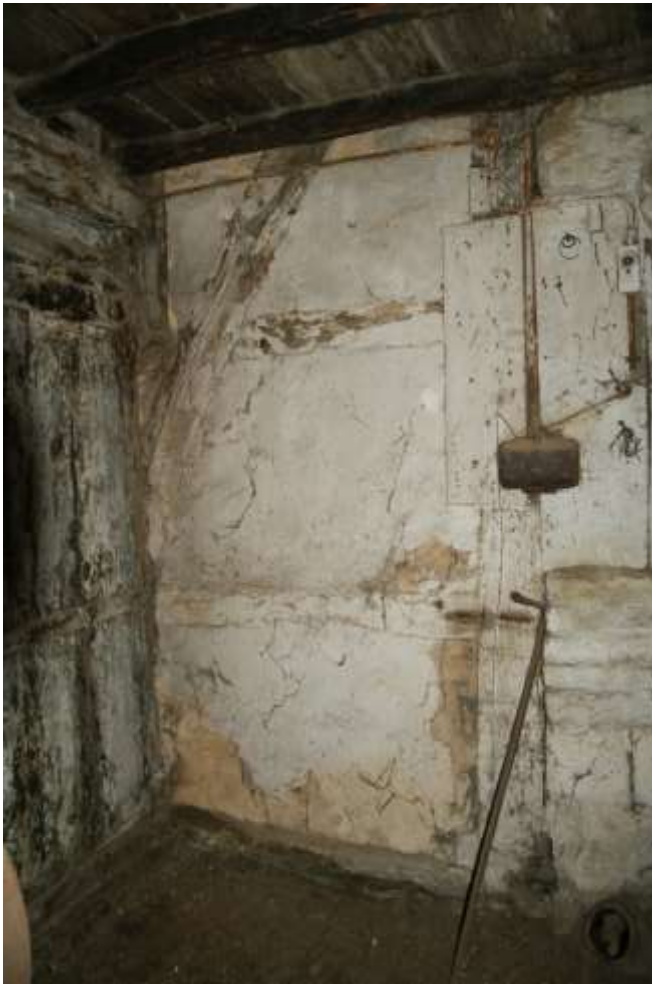
*Figuur 128: Het deel van de rechtegevel dat zichtbaar is vanaf de beganegrond van bouwdeel 3d.*

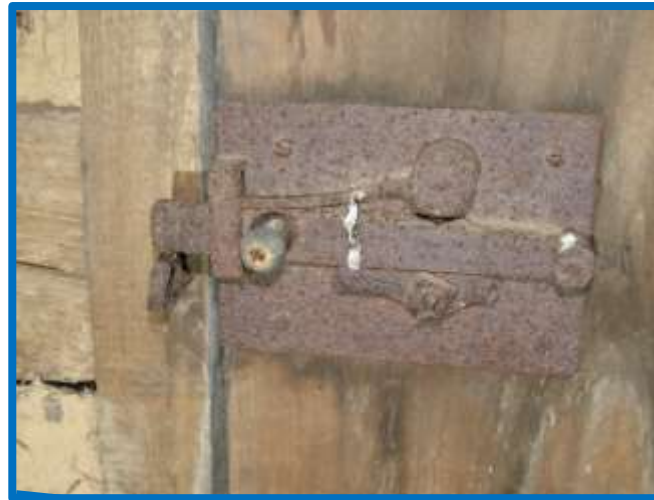
*Figuur 129: Het deel van de rechterzijgevel van het vakwerkhuis (1a) dat zichtbaar is op de zolder van bouwdeel (3a) Rechtsonder zijn de sleutels (wiggen) van de ankerpen van de ankerbalk zichtbaar (zie pijl). Inzet: klinkstel*

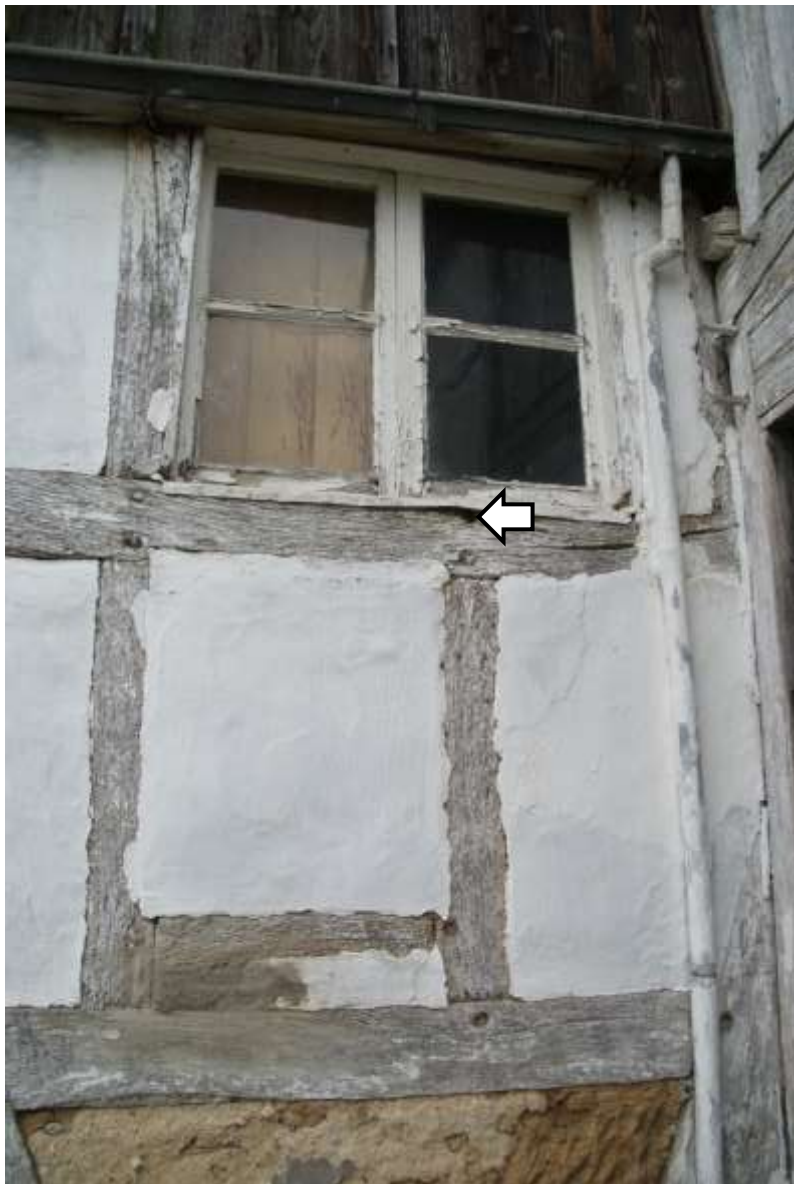
*Figuur 130: Onder het venster een met stroleem gedichte luikopening. Ter plaatse van het venster zat een dubbel venster. Het toognagelgat van de middenstijl is zichtbaar (zie pijl) Rechts van de hemelwaterafvoer is de rechter stijl nog net zichtbaar.*

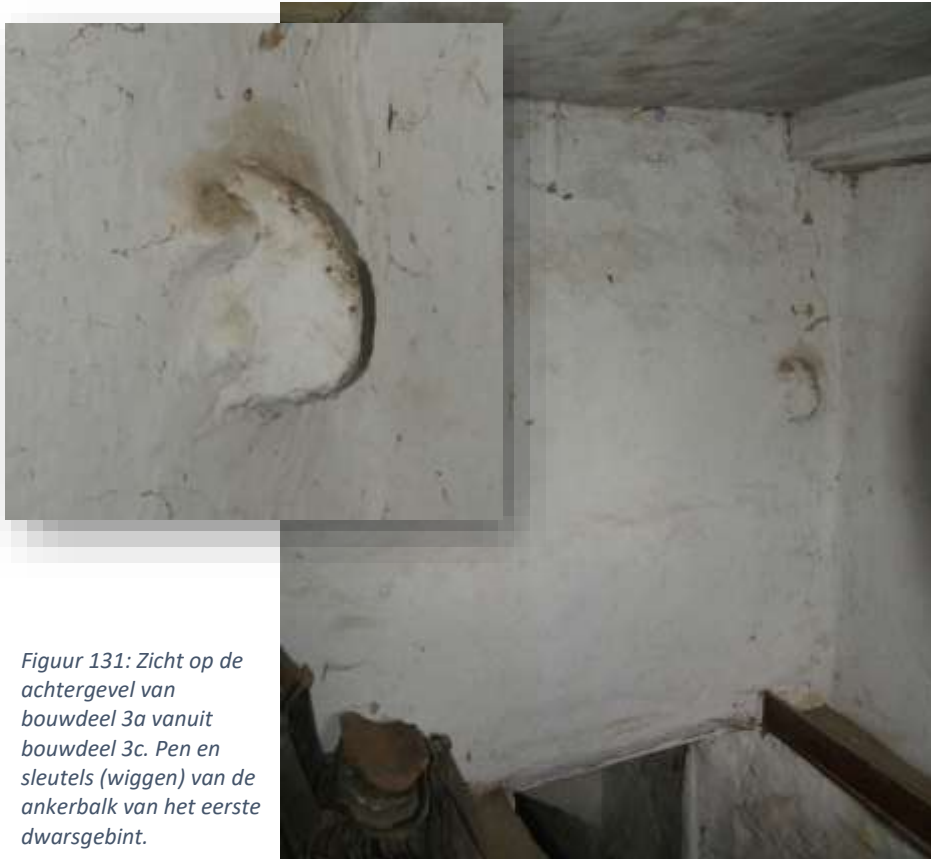
*Figuur 131: Zicht op de achtergevel van bouwdeel 3a vanuit bouwdeel 3c. Pen en sleutels (wiggen) van de ankerbalk van het eerste dwarsgebint.*

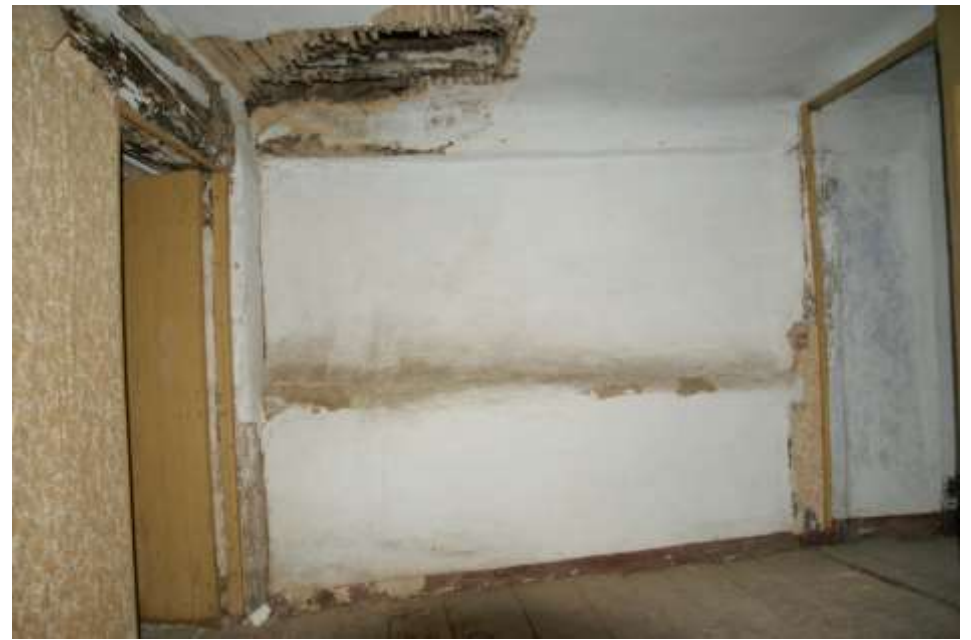
*Figuur 132: Stijlen en wandregels van de achtergevel die zich aftekenen achter het pleisterwerk op de 1e verdieping van bouwdeel 3a.*

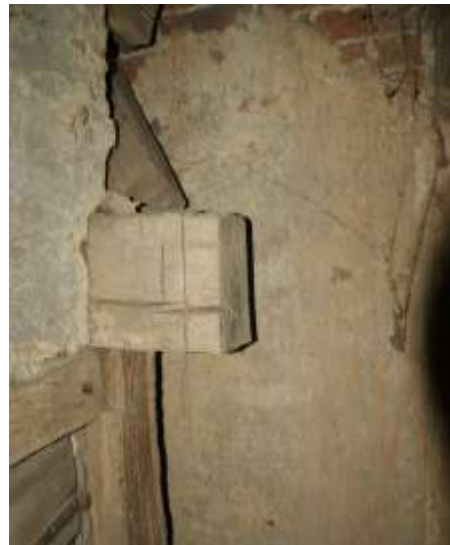
*Figuur 133: De uitstekende dekbalk van het eerste dwarsgebint in de achtergevel. Daaronder is de wandregel met een smeedijzeren nagel bevestigd. Op de foto rechts is de stroleemvulling in de vakken zichtbaar naast het luik.*

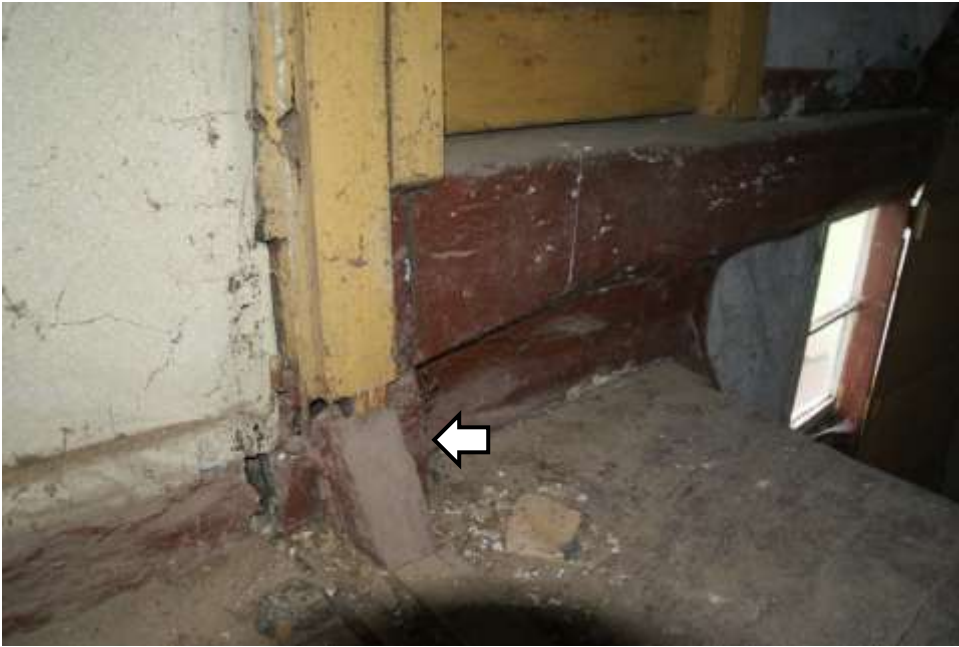
*Figuur 134: Net boven de vloer steekt de bovenkant van gebintstijlschoor die aansluit op de linker hoekstijl van de achtergevel boven de vloer uit.*

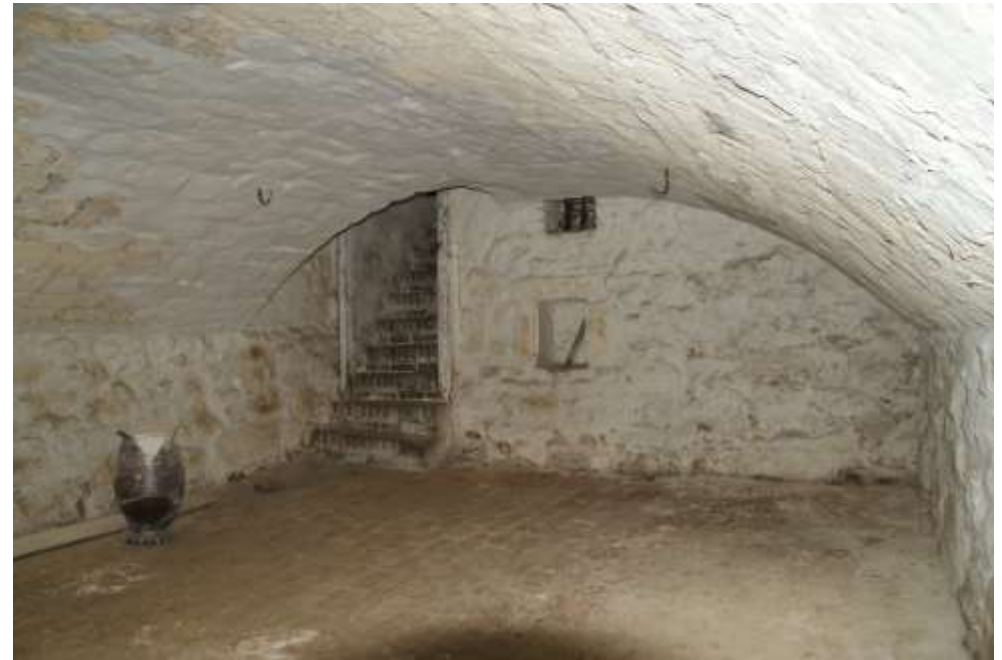
*Figuur 135: De kelder van bouwdeel 3a.*

verhoging is nodig vanwege het onderliggende tongewelf van de kelder van bouwdeel 3a. In bouwdeel 3c is op 1,15 meter boven de vloer in de hoekstijl de pen met sleutels (wiggen) van een ankerbalk te zien. Hierbij gaat het mogelijk om een ankerbalk die over de volle breedte van het gebint doorgelopen heeft, maar dan is die later doorgezaagd om de huidige doorgang van bouwdeel 2a naar 3a mogelijk te maken. Een vergelijkbare balk, ook 1,15 meter boven de vloer, is op de verdieping te zien, nu als dekbalk. De uitkragende kopse kanten zijn in de voor- en de achtergevel zichtbaar. Ook zijn op de verdieping nog de gebintstijlschoren van dit gebint zichtbaar. Op de dekbalk zijn later korte stijlen aangebracht die de moerbalk dragen waarop de kinderbinten van het huidige plafond liggen.

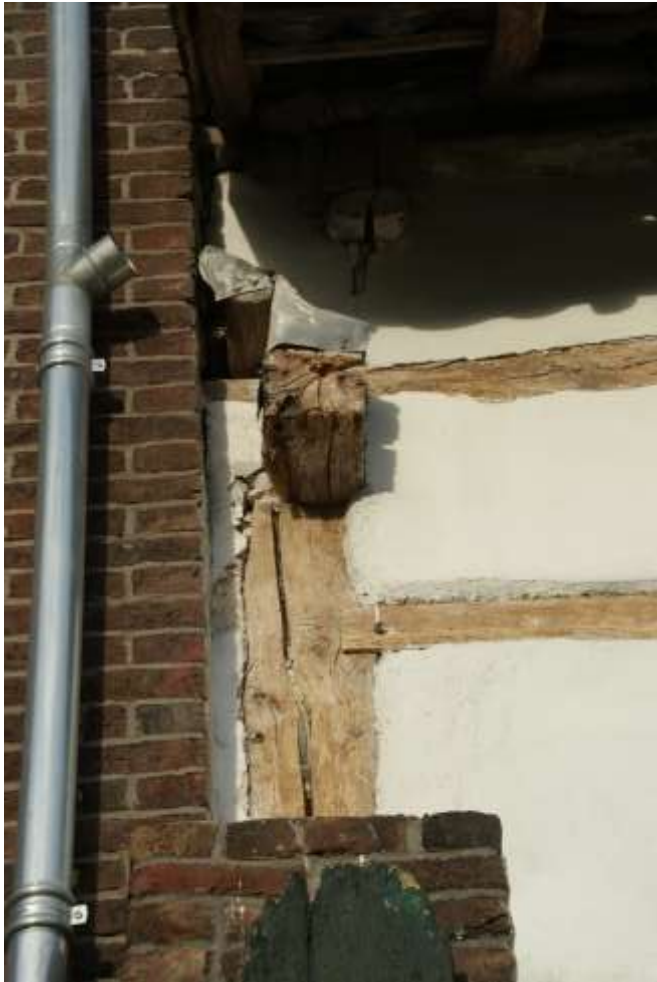
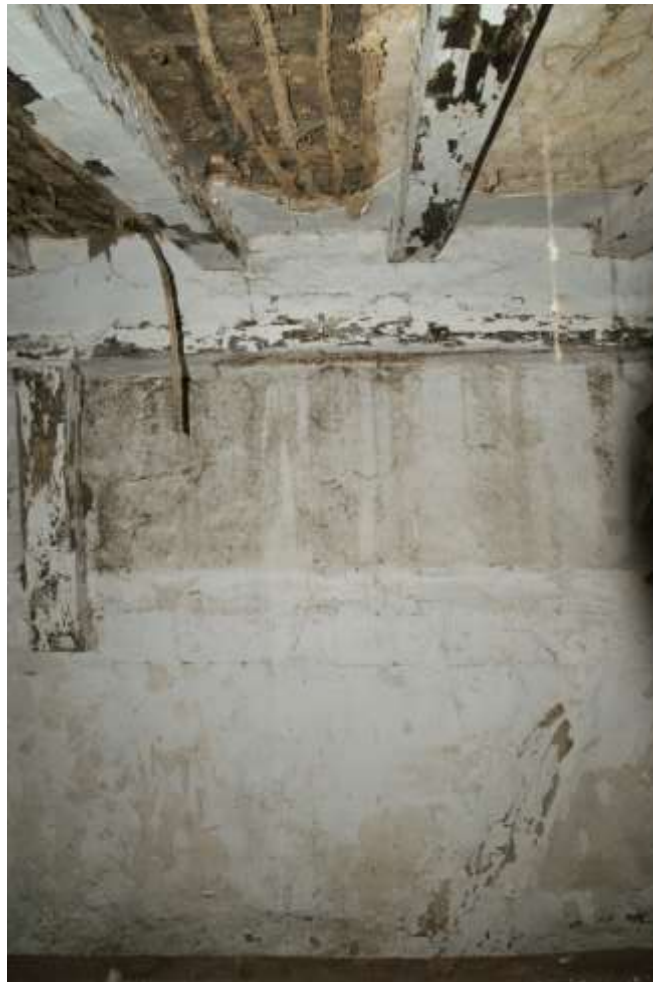
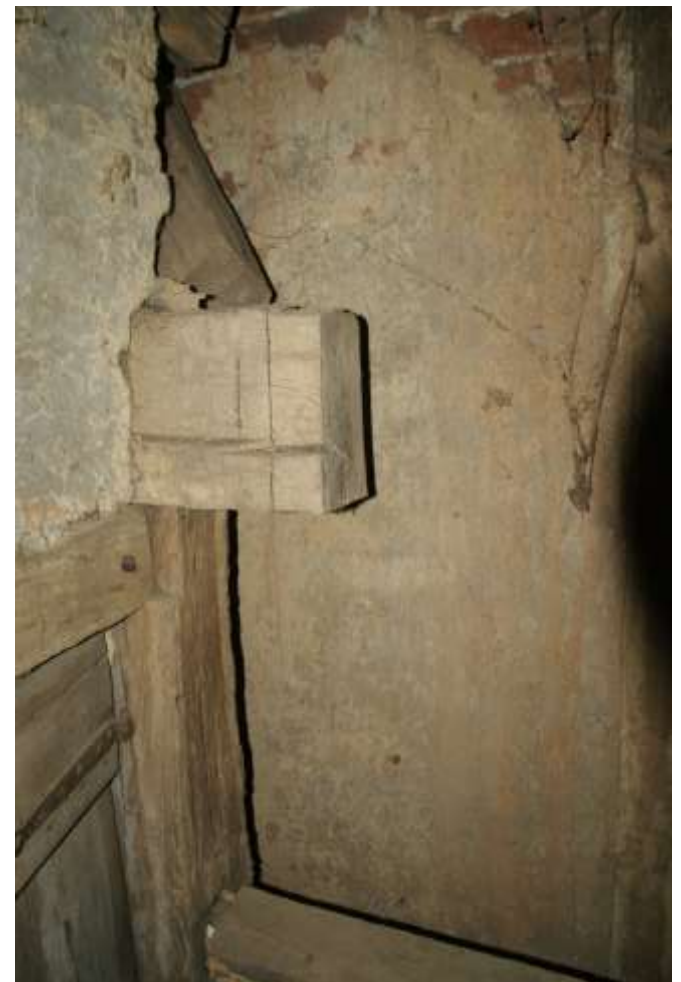
*Figuur 136: De dekbalk op de eerste verdieping in de voorgevel (links), in de wand met daaronder de schoor (midden) en in de achtergevel (rechts). Rechtsonder het pengat en de toognagel van de wandregel die hier aan de kant van bouwdeel 2a op aansloot.*

Bij de stijlen van dit oudste gebint zijn aan de kant van bouwdeel 2a toognagelgaten en een pengat zichtbaar op de plek waar het gesloopte bouwdeel aansloot op dit gebint. De regels van het vakwerkhuis (3a) zijn op deze hoekstijlen niet met een pen-en-gatverbinding maar met smeedijzeren nagels bevestigd. De nu nog aanwezige 3 traveeën van bouwdeel 3a zijn hier dan ook later een keer tegenaan geplaatst.

Aan het kaspant van dit oudste gebint is ook te zien dat hier nooit een vulling van vitsen, witsen en stroleem in gezeten heeft. Dit was dan ook niet het gebint van een buitengevel. Nog een aanwijzing daarvoor is een toognagelgat in de hoekstijl van de voorgevel aan de kant van de vakwerkwoning. Dit toognagelgat zit op dezelfde hoogte als een van de hiervoor al genoemde toognagelgaten aan de andere kant van de stijl. De nieuwe regel die met een smeedijzeren nagels is bevestigd zitten hoger op de stijl. Dit betekent dat ook ter plaatse van, in elk geval een deel van, het vakwerkhuis (bouwdeel 3a) sprake was van een gebouw of een deel daarvan in vakwerk dat gesloopt is voordat bouwdeel 3a gebouwd werd. Dit bouwdeel maakte waarschijnlijk deel uit van het vakwerkgebouw dat in 1842 gesloopt is om op die plek het baksteenhuis met stal (bouwdeel 2a) te kunnen bouwen. Het eerste dwarsgebint van het huidige vakwerkhuis (bouwdeel 3a) is dan ook het enige resterende gebint van dit gesloopte gebouw. Mogelijk dat ook de kelder, voordat die voorzien werd van een tongewelf, hiervan nog deel uitmaakte.
