# BOUWHISTORISCHE VERKENNING

Hoeve de Plum, Harles 1-2 Vijlen

Module 4  
Begeleider: Jan van der Hoeve.

Wiel Felder  
2021

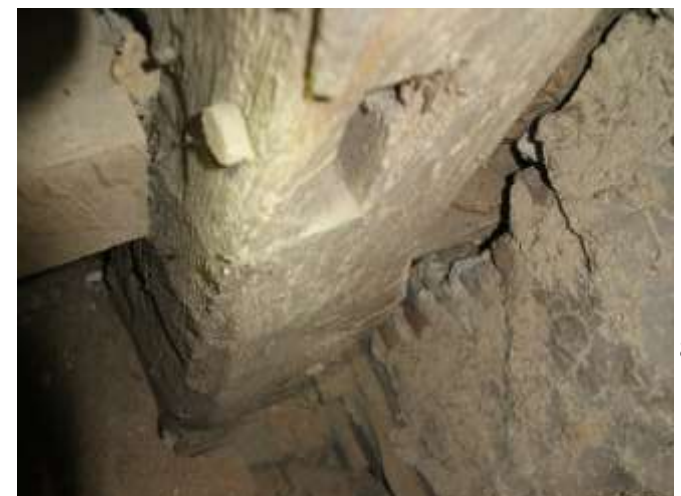
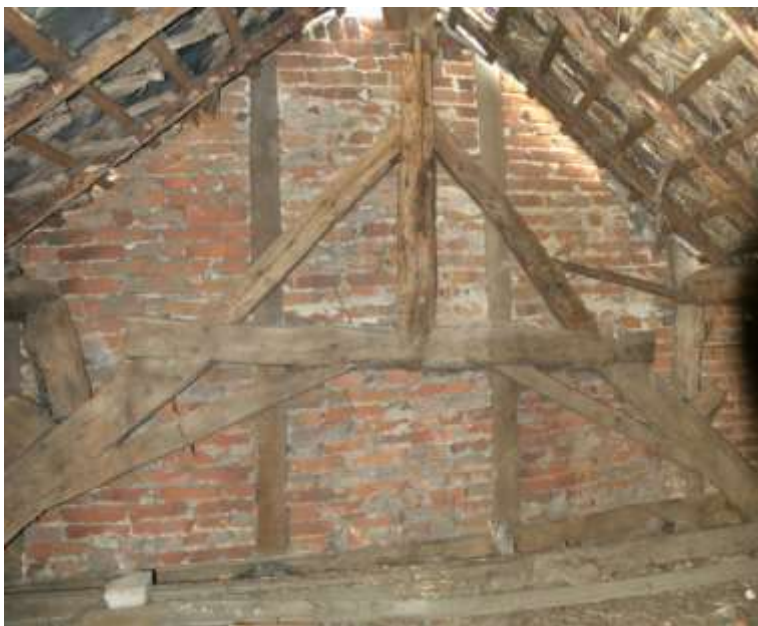
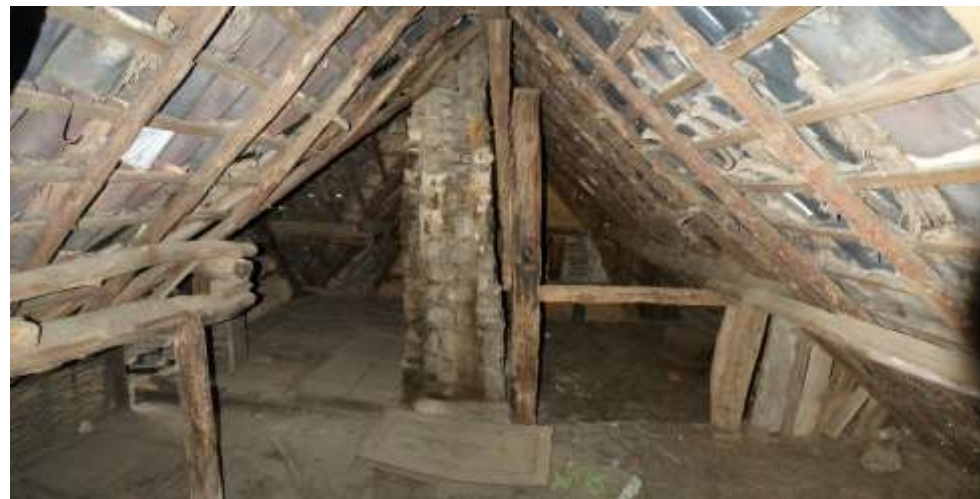
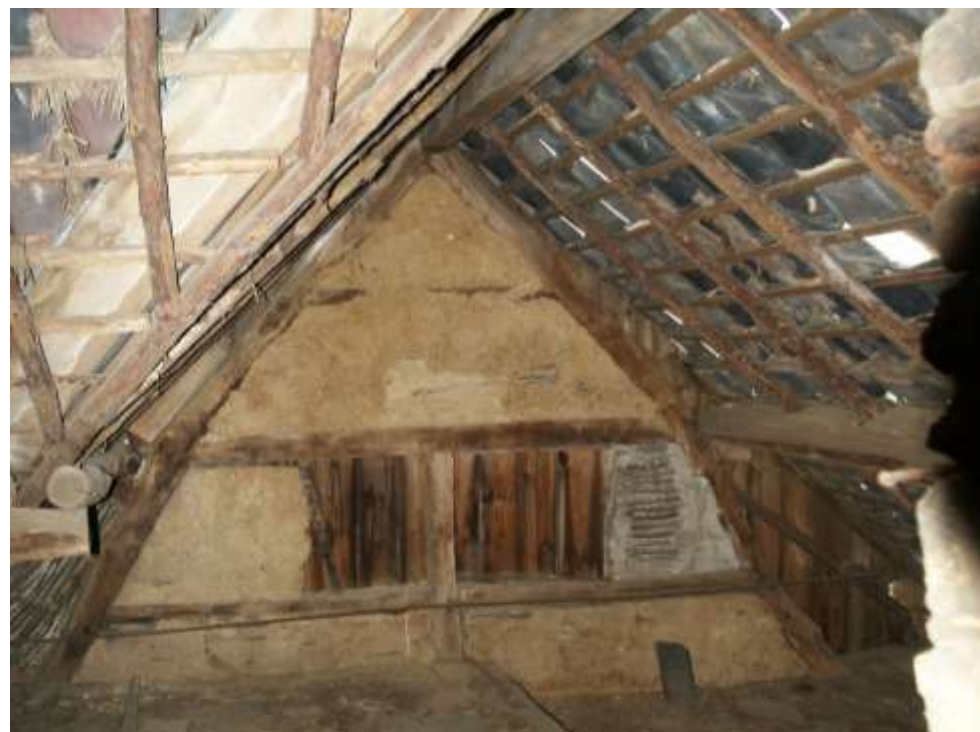
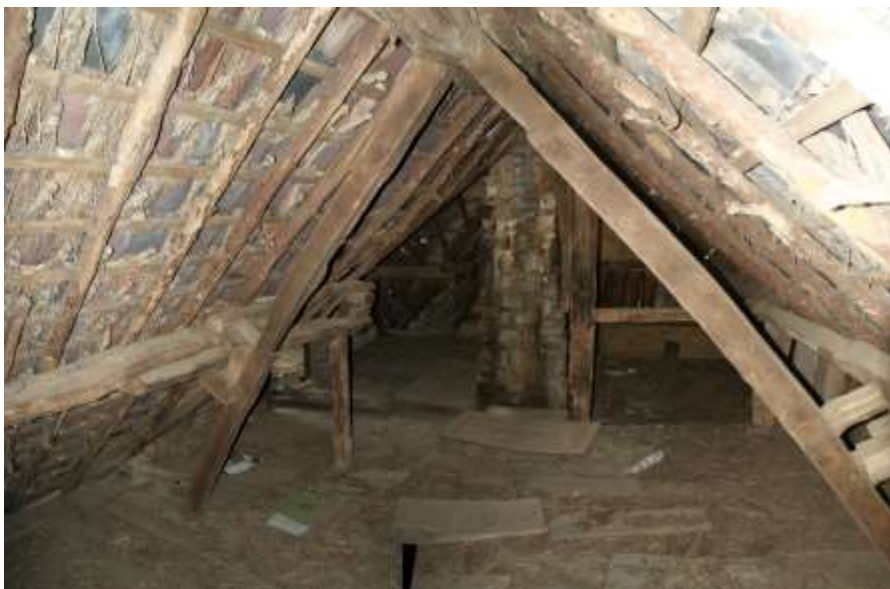
*Figuur 137: De kapgebinten van bouwdeel 3a.*

Op basis van de voorgaande beschrijving kan het eerste dwarsgebint beschreven worden als een etagegebint bestaande uit een ankerbalkjuk met daarboven een dekbalkjuk. Op de zolder van bouwdeel 3a is te zien dat boven op het dekbalkjuk een nokstijlspant met tussenbalk en schoren staat. Op de onderste schoren zijn middels een pen-en-gatverbinding met toognagels korte houten nokken geplaatst oorspronkelijk bedoeld ter ondersteuning van de gordingen. Inmiddels geven de nokken steun aan korte stijlen die als doel hebben het dak te verhogen. Boven op die stijlen is de gording geplaatst.

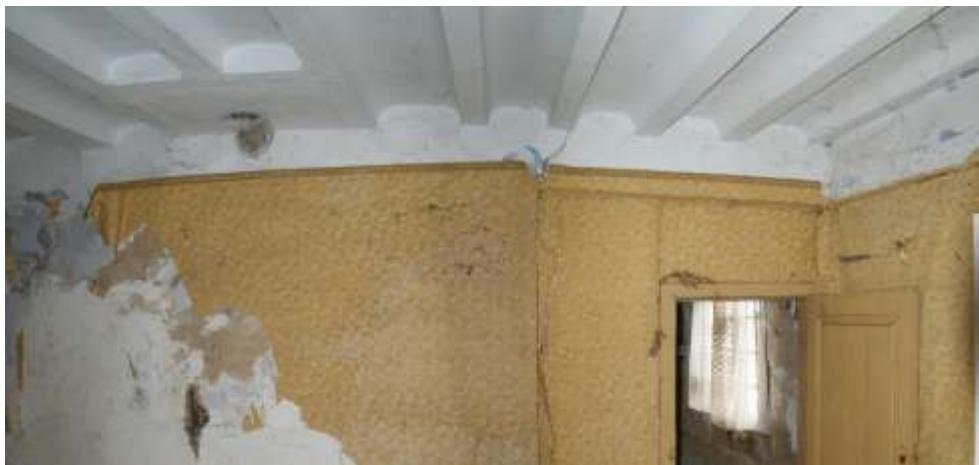
De eerste verdiepingsvloer en de zoldervloer worden gevormd door de kinderbinten die op de ankerbalken en dekbalken van het 2<sup>e</sup>, 3<sup>e</sup> en 4<sup>e</sup> dwarsgebint zijn geplaatst. Bij het eerste dwarsgebint, dat oorspronkelijk geen onderdeel uitmaakte van deze constructie, zijn op de dekbalk korte stijlen aangebracht die de moerbalk dragen waarop de kinderbinten van de zoldervloer zijn geplaatst. Aan weerszijden van de haardplaatsen in het 3<sup>e</sup> dwarsgebint zijn ravelingen aangebracht tussen de kinderbinten van de verdiepingsvloer voor de doorvoer de rookkanalen. Ook bij het trapgat in de eerste verdiepingsvloer is een raveling geplaatst. Om het trapgat ruimer te maken is een kinderbint doorgezaagd en op een houten stijl geplaatst die weer op de trapboom is gezet. Tussen de kinderbint en de stijl is een korte schoor geplaatst.

*Figuur 138: Ankerbalk van het 3e dwarsgebint met de kinderbinten van de 1e verdiepingsvloer*

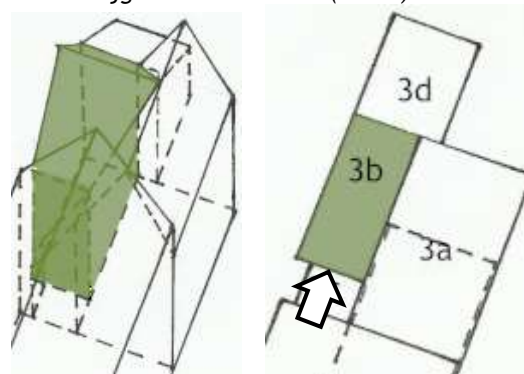
Tegen de rechterzijgevel is bouwdeel 3d gebouwd. De rechterzijgevel is net als de achtergevel van dit bouwdeel waarschijnlijk op een fundering van vuursteenkeien geplaatst. De gevel op de begane grond is opgetrokken uit Vijlense kalksteen die witgekalkt is. Links is hij koud tegen de hoekstijl van bouwdeel 3a geplaatst. Hier ontbreekt over een breedte van 30 cm en een hoogte van 70 cm een deel van het kalksteen metselwerk. Voor het gat is een witgekalkte houten plank getimmerd. Op de verdieping is de gevel opgetrokken in vakwerk. In de vakken zit nog de vulling van vitsen, witsen en stroleem. De stroleem is hier als pleisterwerk over het constructiehout doorgezet. Hier en daar ontbreekt het pleisterwerk. Op de verdieping is rechts naast de forse middenstijl een met stroleem dichtgezet luikopening te zien. De luikopening is te herkennen aan de luikspooningen in de stijlen en regels en de twee duimen voor de gehengen van het luik op de middenstijl. Het dak is later opgehoogd door op de gebintplaat links, rechts en in het midden korte stijlen van rondhout te plaatsen en daarbovenop een tweede rondhouten gebintplaat waarop de sporen konden rusten. De ontstane tussenruimte werd opgevuld met metselwerk van veldbrandstenen. Voor dit metselwerk is kalkspecie gebruikt.

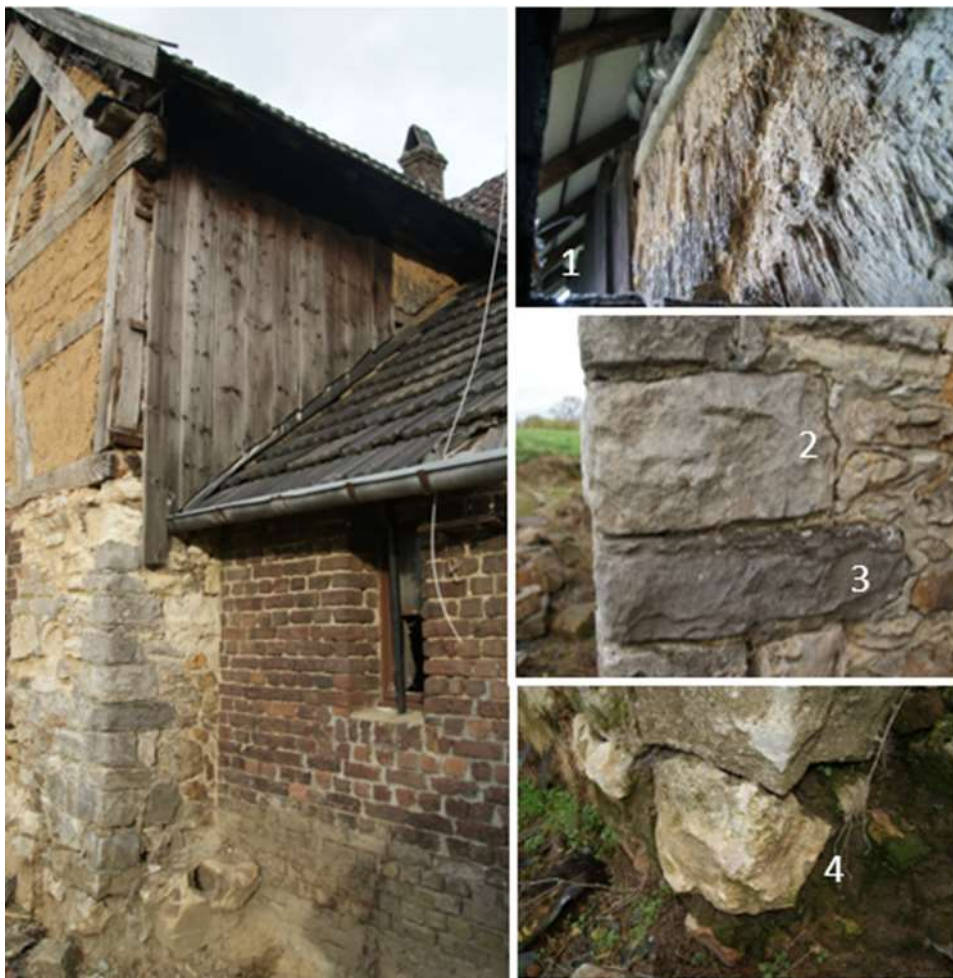
*Figuur 139: Figuur 67: Linker zijgevel van bouwdeel 3b. Rechtsboven 1: Leemvulling waarin stro gedrukt is als wandafwerking. Hoekketting met 2: steen van Holset, 3: Akense Blauwsteen. In de Fundering 4: vuursteen keien*

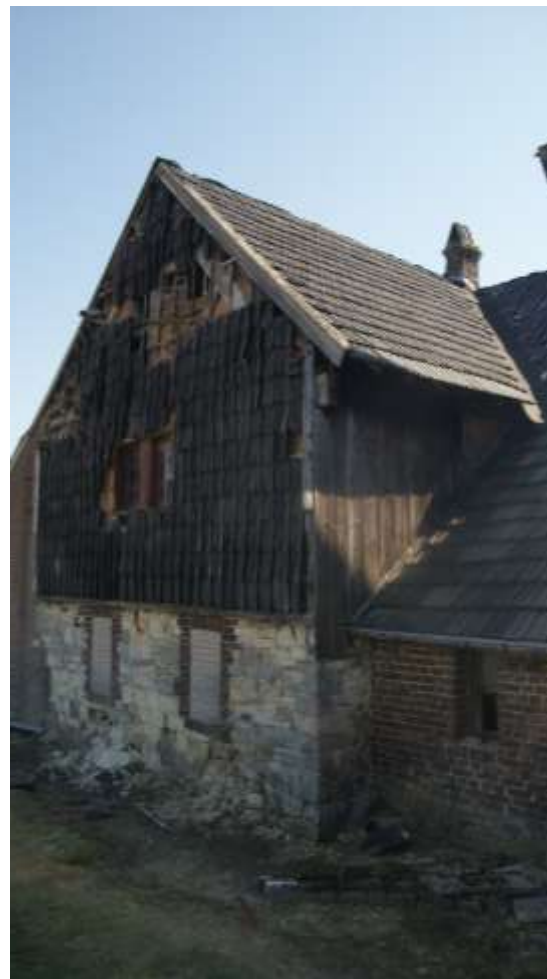
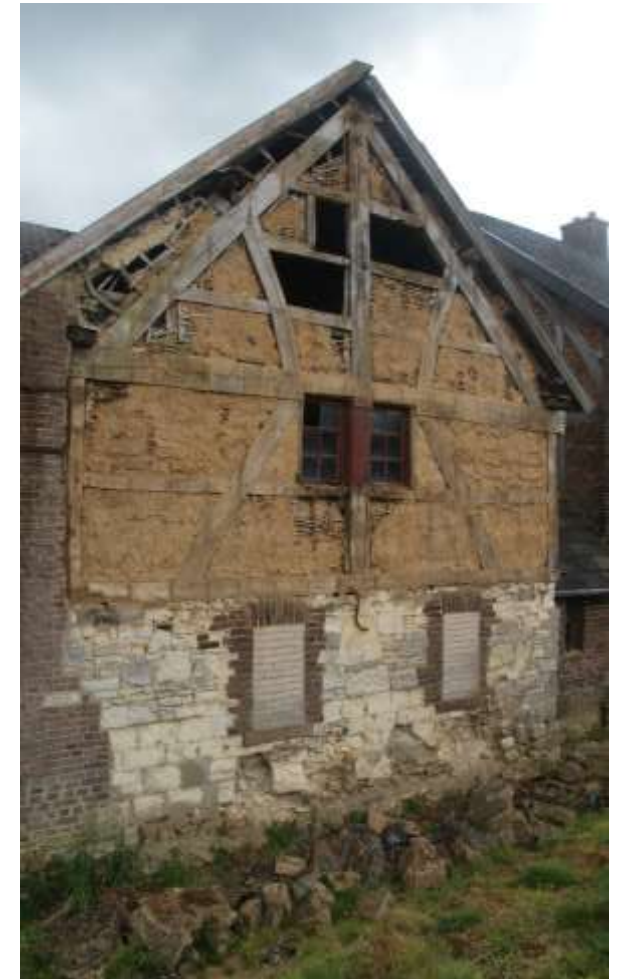
De achtergevel is op een fundering van vuursteenkeien geplaatst waarvan hier de bovenkant zichtbaar is. De gevel op de begane grond is opgetrokken in Vijlense kalksteen in kistwerk. De vulling van het kistwerk is zichtbaar onder de twee vensters waar de buitenste schil verdwenen is. De eerste vier lagen Vijlense kalksteen zijn gemetseld met gelijkmatige rechte blokken. In de lagen daarboven zijn de stenen niet meer maatvast en recht en variëren zelfs sterk in afmeting. In de hoekketting met de linkerzijgevel komt naast Vijlense kalksteen ook Akense blauwsteen en steen van Holset<sup>96</sup> voor. Links loopt de achtergevel over in de achtergevel van bouwdeel 3d. De hoekketting en een deel van de Vijlense kalksteen daarnaast, ontbreekt. Hier is het baksteenmetselwerk van de achtergevel van bouwdeel 3d doorgezet. Iets boven het aansluitende maaiveld is nog een restant van de hoekketting in de vorm van een forse zandsteen (steen van Holset) te zien. In het midden, net onder de stijlvoetplaat een 2-vormig smeedijzeren sleutelanker. Op de verdieping is de gevel opgetrokken in vakwerk van eiken. In de vakken zit nog de vulling van vitsen, witsen en stroleem. De stroleem was hier als pleisterlaag over het constructiehout doorgezet. Hier en daar ontbreekt de stroleem vulling en de pleisterlaag. In enkele vakken zijn sporen te zien van horizontale rijen strobundels die in de stroleemvulling van het vak waren opgenomen. De hogere rijen overlapt daarbij de lagere rijen en het constructiehout. Het constructiehout is voor een betere hechting met een dissels of bijl ingekerfd. Aan de buitenkant was de vakwerkconstructie van de gevel tot in de zomer van 2020 voorzien van een regelwerk waarop oud-Hollandse pannen waren bevestigd.

*Figuur 140: De achtergevel van bouwdeel 3b. Midden: voordat de bekleding met pannen werd verwijderd. Rechts: Nadat de pannen werden verwijderd.*

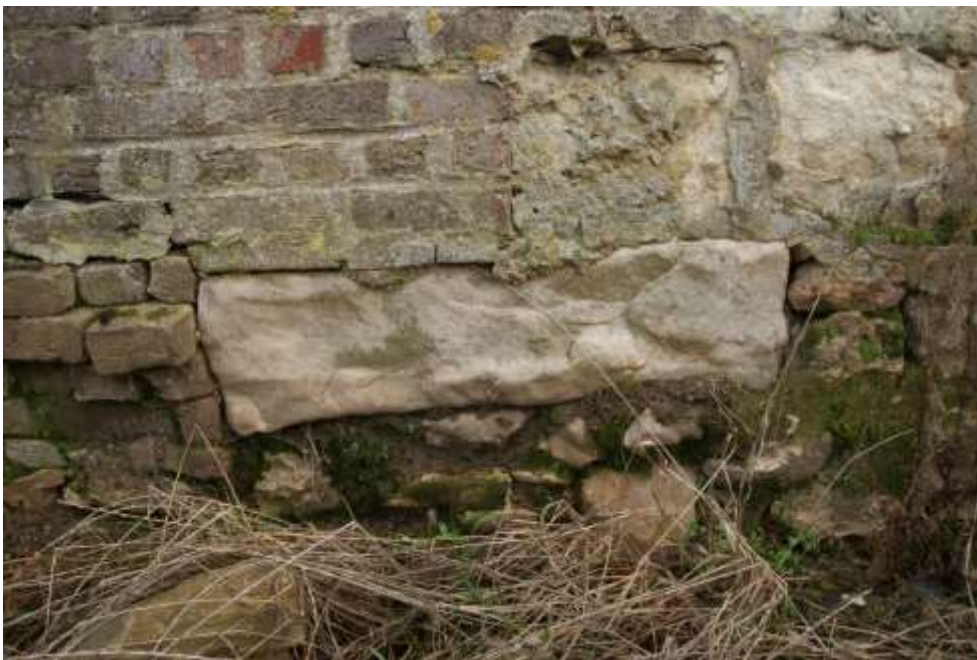
*Figuur 141: Forse steen van Holset op een fundering van vuursteenkeien als aanzet voor een inmiddels door baksteen vervangen hoekketting. Daarboven, links, verweerde Vijlense kalksteen.*

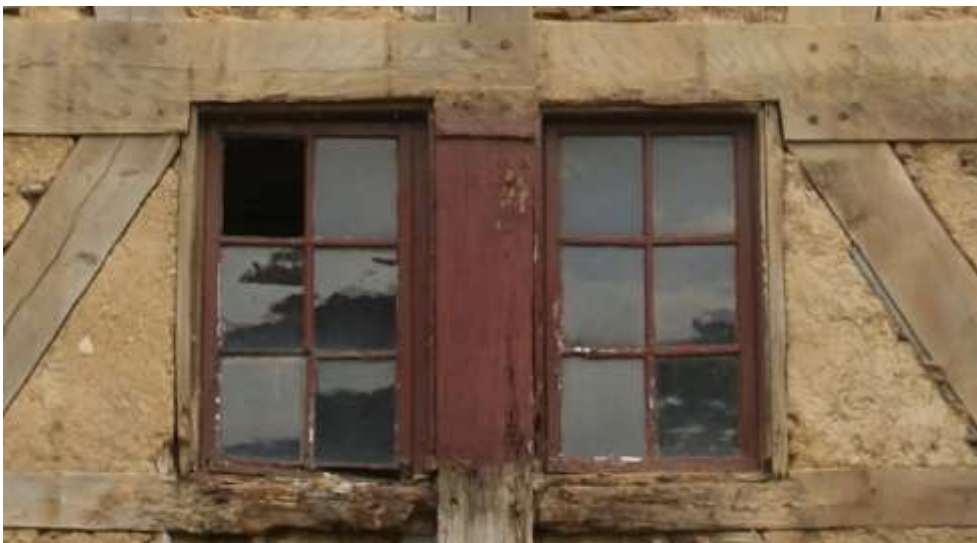
Op de eerste verdieping is links en rechts naast de middenstijl onder de debalk een 6-ruits houten draairaam aangebracht. Dit is secundair gebeurd. De onderzijde van de debalk en de bovenkant van de regel zijn namelijk ingezaagd om voldoende ruimte te maken voor het kozijn. De raamvleugels zijn met om de hoek gezette duimgehengen aan de kozijnstijlen gehangen. Op de vleugels zijn boven en beneden grendels geplaatst. De ruitjes zijn met stopverf in de ramen gezet.

*Figuur 142: De twee vensters in de achtergevel van bouwdeel 3b waarvoor de dekbalk ingezaagd werd. Tussen deze dekbalk en de wandregels daaronder werden nog twee smalle stijlen toegevoegd.*

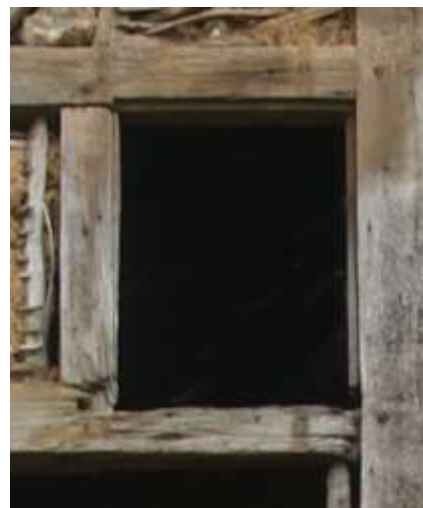
*Figuur 143: Op zolderniveau een oorspronkelijke luikopening ter herkennen aan de sponningen op de boven- en onderregel en de linker stijl en het gebruik van een pen-en-gat verbinding met toognagels. Deze zouden bij een later ingebrachte luikopening ontbreken.*

Op zolder zijn links naast de nokstijl in de boven- en onderregel en de tussenstijl luikopening te zien. In de nokstijl zit geen sponning. Daarvoor in de plaats is op de linkerzijde een plankje getimmerd.

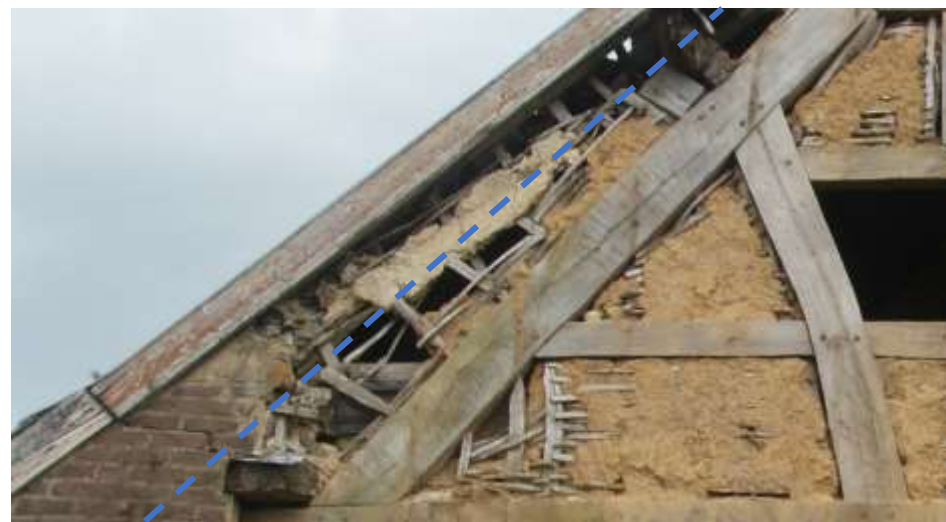
Dat het dak later verhoogd is, is hier nog goed te herkennen aan de korte vitsen op de beide nokstijlschoren. De ruimte die bij de ophoging vrijkwam boven deze vitsen is opgevuld door er langere vitsen achter te plaatsen, hier witsen in te vlechten en het geheel opnieuw te vullen met stroleem. Rechts is voor het opvullen van deze ruimte een plank gebruikt.

*Figuur 144: Dat het dak later verhoogd is, is te herkennen aan de korte vitsen op de nokstijlschoor. De ruimte die bij de ophoging vrijkwam boven deze vitsen is opgevuld door er langere vitsen achter te plaatsen, hier witsen in te vlechten en het geheel opnieuw te vullen met stroleem.*

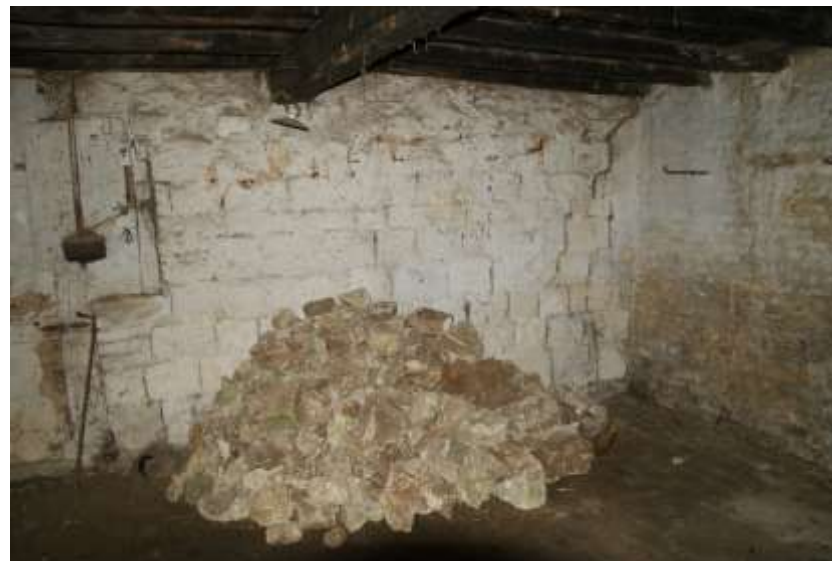
Figuur 145: De linkerzijgevel van bouwdeel 3b in witgekalkte Vijlense kalksteen gezien vanaf de beganegrond van bouwdeel 3d.

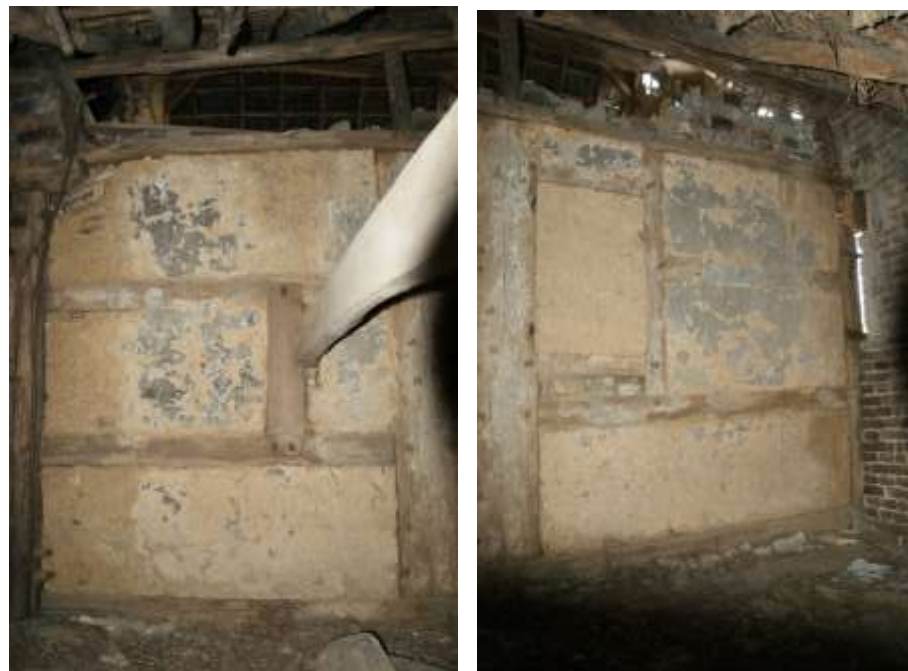
Figuur 146: De linkerzijgevel van bouwdeel 3b in vakwerk gezien vanaf de zolder van bouwdeel 3d.

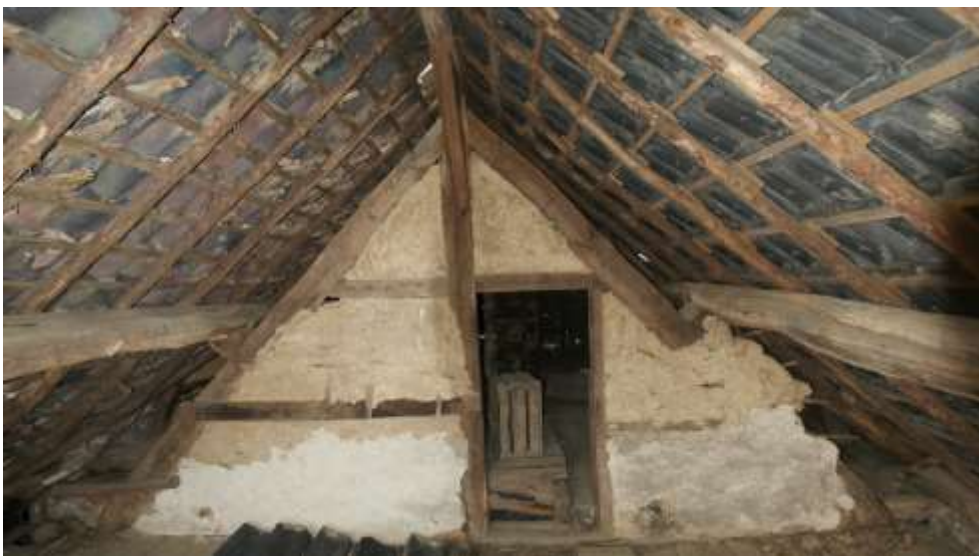
Het tweede dwarsgebint is een geschoorde nokstijl die geplaatst is op de jukplaat van de achtergevel van bouwdeel 3a. Op de schoren zijn met een pen-en-gatverbinding korte nokken geplaatst ter ondersteuning van de gordingen. Ook hier zijn die nokken rondhouten klossen geplaatst zodat de gording hoger ligt ten behoeve van de verhoging van het dak. In dit nokstijlspant is met regels een vakverdeling gemaakt. Dit nokstijlspant is door de jukstijlplaten, gordingen en de nok gekoppeld aan het nokstijlspant van de achtergevel van bouwdeel 3b. De nok is op de nokstijlen van beide nokstijlspanten afgeschoord. Boven gepend, beneden genageld met een smeedijzeren nagel.

*Figuur 147: Het 2e dwarsgebint van bouwdeel 3b op de achtergevel van bouwdeel 3a.*

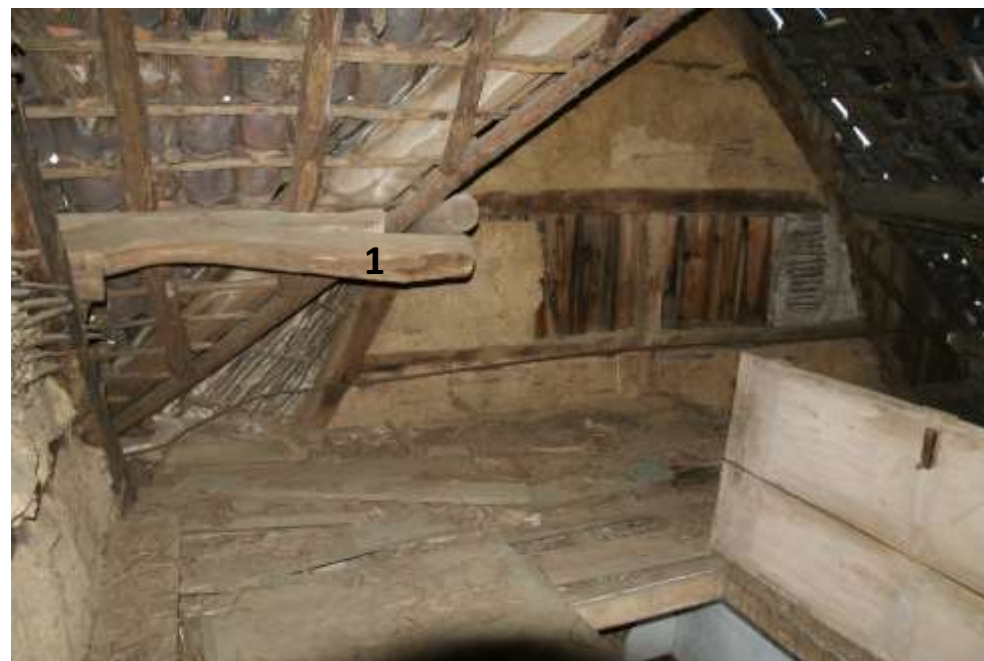
Voor de aansluiting op het achterdakvlak van bouwdeel 3a zijn links en rechts van de schoorsteen kilkepers op de nok van bouwdeel 3a en op de verhoogde jukdekbalken van de zijgevels van bouwdeel 3b geplaatst. De gording van het achterdakvlak van bouwdeel 3a en de sporen zijn tot aan de kilkepers ingekort. Onder de ingekorte gordingen is op de dekbalk van het derde dwarsgebint van bouwdeel 3a een korte stijl ter ondersteuning geplaatst. Daarbovenop is de gording van het aansluitende dakvlak van bouwdeel 3b geplaatst. Aan de andere kant is de ingekorte gording van bouwdeel 3a geplaatst op de doorstekende gording van bouwdeel 3b. De nok van bouwdeel 3b is langs de schoorsteen door op de nok van bouwdeel 3a geplaatst.

*Figuur 148: De gording (1) van bouwdeel 3b steekt door langs het tweede gebint. Daarop is de afgezaagde gording van bouwdeel 3a en de kilkeper geplaatst.*

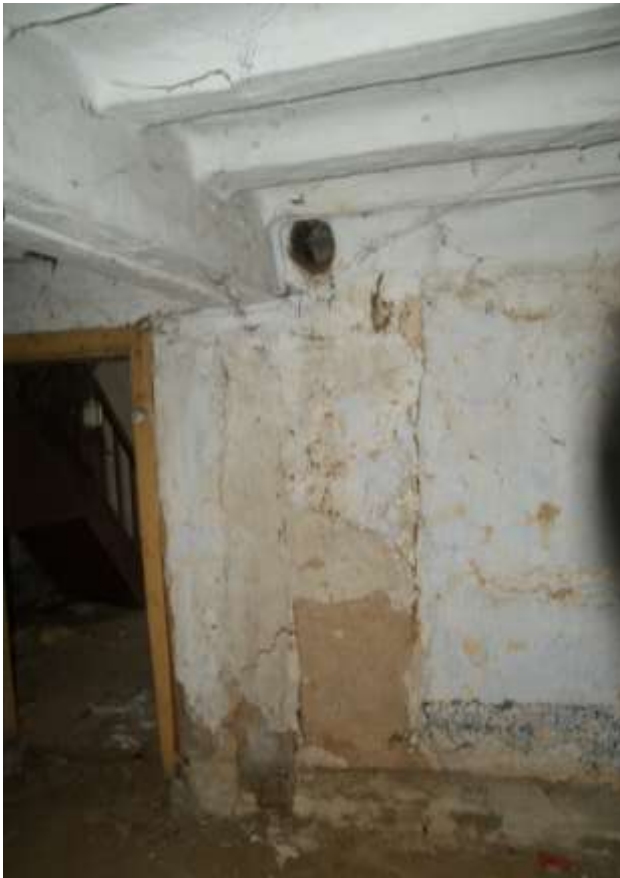
De kinderbinten van de houten vloeren van de eerste verdieping en de zolder zijn opgelegd op de stijlvoetplaat en jukplaat van de linker en rechter zijgevel. Tussen deze zijgevels is bij elke vloer op de helft van de overspanning een eikenhouten moerbalk geplaatst. Daarvoor is in de vakwerkconstructie van de achtergevel van bouwdeel 3a een extra stijl toegevoegd waaraan deze moerbalken, met een pen-en-gatverbinding, zijn verbonden. Van de moerbalk van de verdiepingsvloer is de kopse kant van de pen in de keuken zichtbaar in de achtergevel van bouwdeel 3a. Bij de achtergevel van bouwdeel 3b is de moerbalk van de begane grondvloer opgelegd op een houten hamerstuk in de buitenmuur van Vijlense kalksteen. Het lijkt erop dat de moerbalk van de zoldervloer met

*Figuur 149: Rechts beneden naast de deuropening is de stijl te zien die tegen de achtergevel van bouwdeel 3a is geplaatst en waarop de moerbalk ligt die de kinderbinten van de eerste verdiepingvloer draagt.*

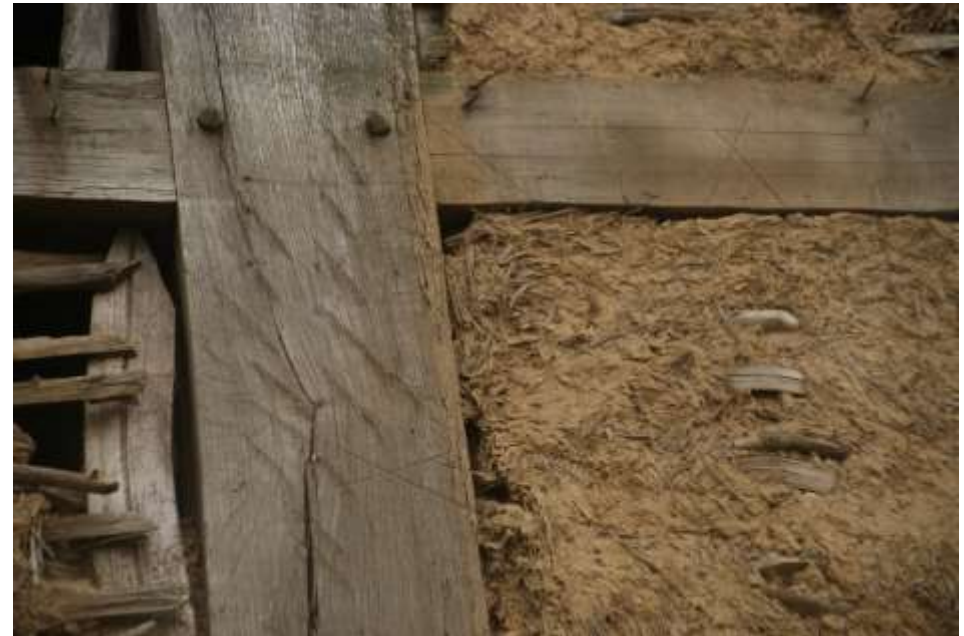
De paringstekens bestaat uit één of meerdere schuin over de verbinding van de wandregel en de aansluitende stijl gezette strepen. Daarbij is de onderste wandregel voorzien van één paringsstreep, de volgende twee, daarna drie enz. Bij de meeste verbindingen zijn ook nog aftekenlijnen te herkennen.

*Figuur 150: Voorbeeld van telmerken en paringstekens in de achtergevel van bouwdeel 3b*

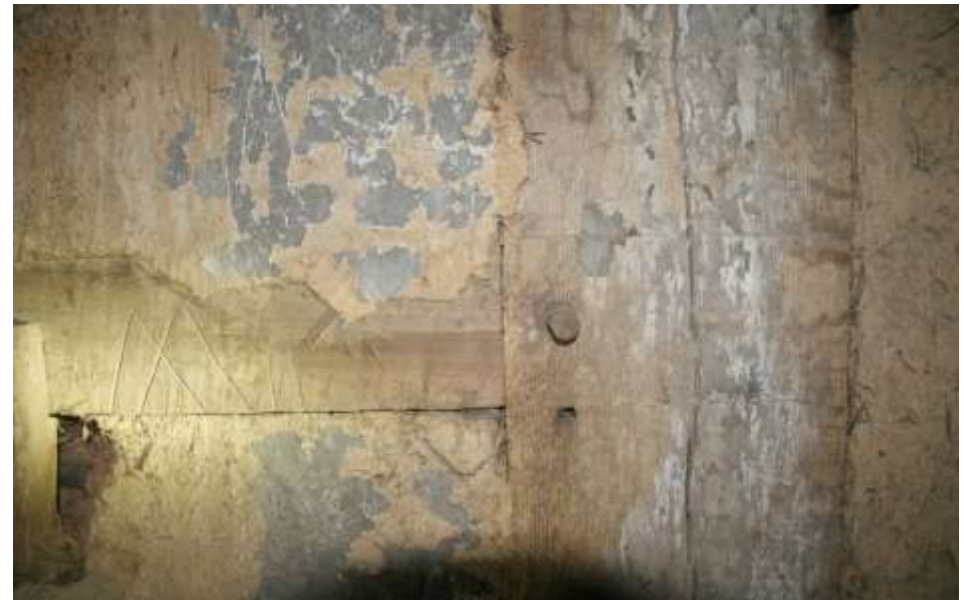
*Figuur 151: Voorbeeld van telmerken en paringstekens in de rechterzijgevel van bouwdeel 3b*

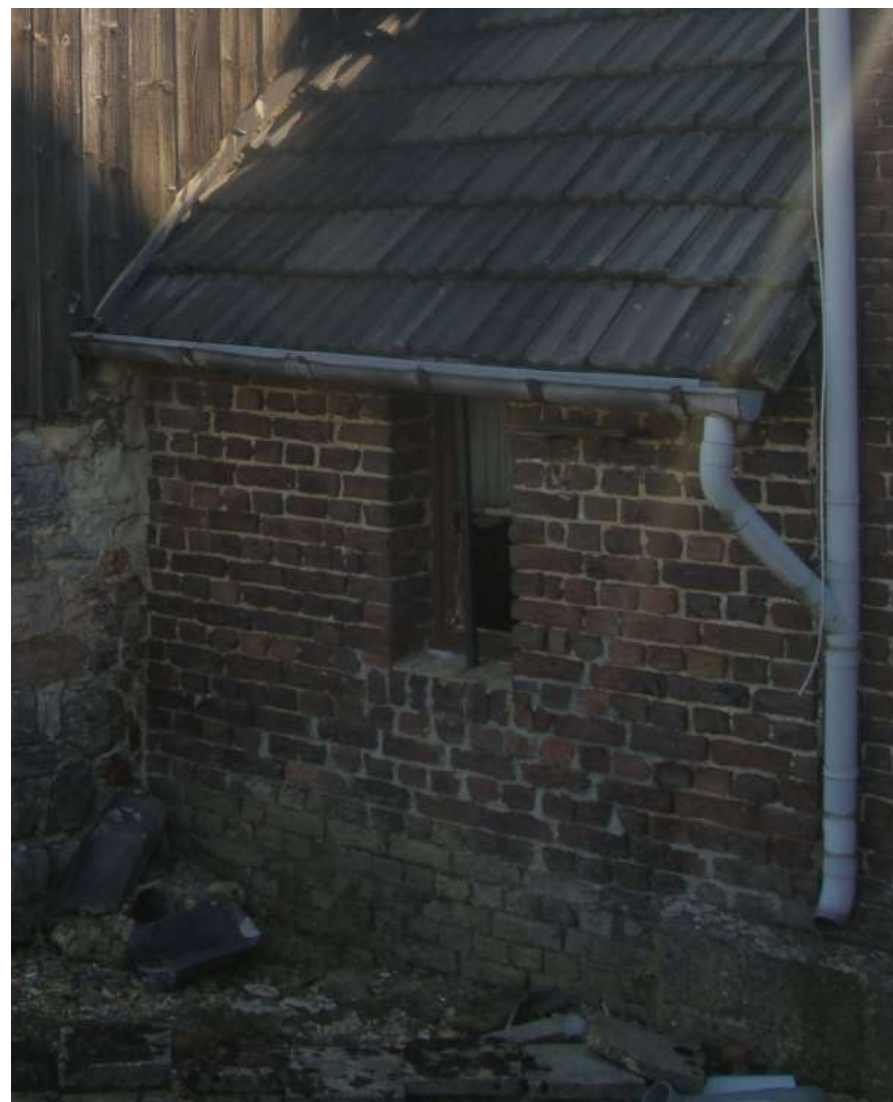
De achtergevel van bouwdeel 3c is opgetrokken in veldbrandsteen in kruisverband. De gevel is koud tegen bouwdeel 2a en bouwdeel 3b geplaatst. Deze gevel is dus pas geplaatst nadat bouwdeel 2a in 1842 gebouwd is. Op de kadastrale hulpkaart van 1843 is de ruimte die dit bouwdeel inneemt al aangeduid als zijnde bebouwd. Dat kan twee dingen betekenen. Of bouwdeel 3c is al heel kort na bouwdeel 2a gebouwd of de landmeter heeft niet de moeite genomen deze relatief kleine inham in de totale bouwmassa apart te meten en te tekenen. De afmeting en de kleur van de veldbrandstenen zijn vrijwel gelijk aan die van bouwdeel 2a. Het is daarom goed mogelijk dat dit bouwdeel al in 1842-1843 gebouwd is met een restant van de veldbrandstenen van bouwdeel 2a.

Figuur 152: De achtergevel van bouwdeel 3c.

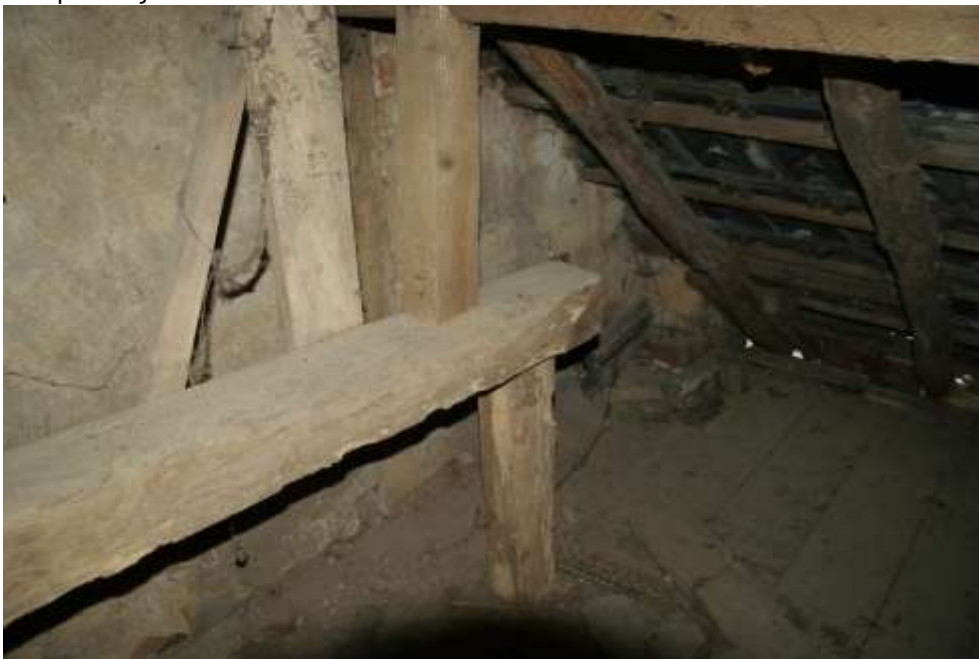
De kapconstructie wordt gevormd door eikenhouten stijlen die, halverwege, op de twee hiervoor genoemde balken zijn geplaatst. Op deze stijlen is, met een pen-en-gatverbinding met toognagels, een eikenhouten regel geplaatst die gepend is in de vakwerkconstructie van de achtergevel van bouwdeel 3a. Boven de stijlen was, dwars op de regels een gording geplaatst. Die is waarschijnlijk vervangen toen het dak verhoogd werd door boven op de regels van de kapconstructie korte grenenhouten stijlen te plaatsen die de nieuwe gording dragen. De nieuw toegevoegde stijlen en gording zijn met draadnagels vastgezet.

De rondhouten daksporen van naaldhout zijn bij de dakvoet van bouwdeel 3a op de jukplaat van de verhoogde gevel geplaatst. Via de gording lopen ze door tot op een houten muurplaat bij de dakvoet van het lessenaarsdak van bouwdeel 3c.

Figuur 153: De kapconstructie van bouwdeel 3c.

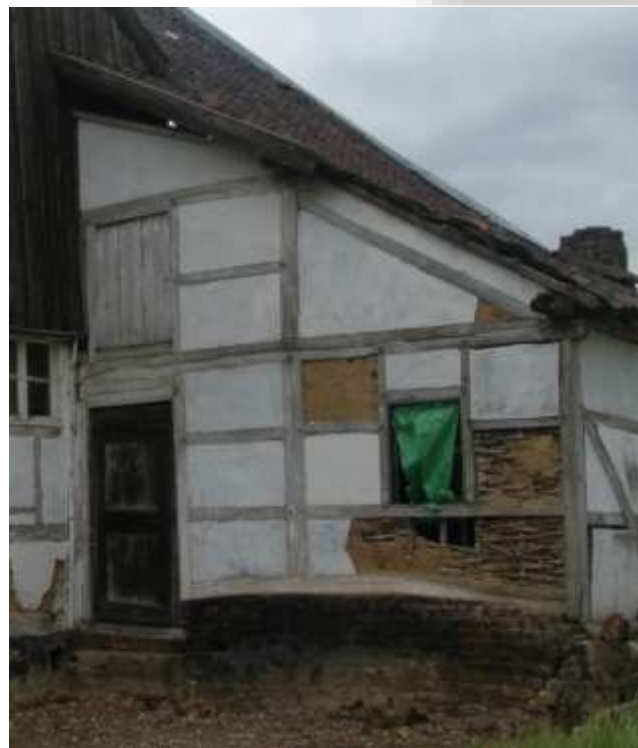
Figuur 155: De vergrootte en verkeerdom geplaatste opgeklampte deur in de voorgevel van bouwdeel 3d. De blauwe stippellijn geeft de oorspronkelijke contour van de deur aan. Inzet: de aftekening van het spijkerpatroon.

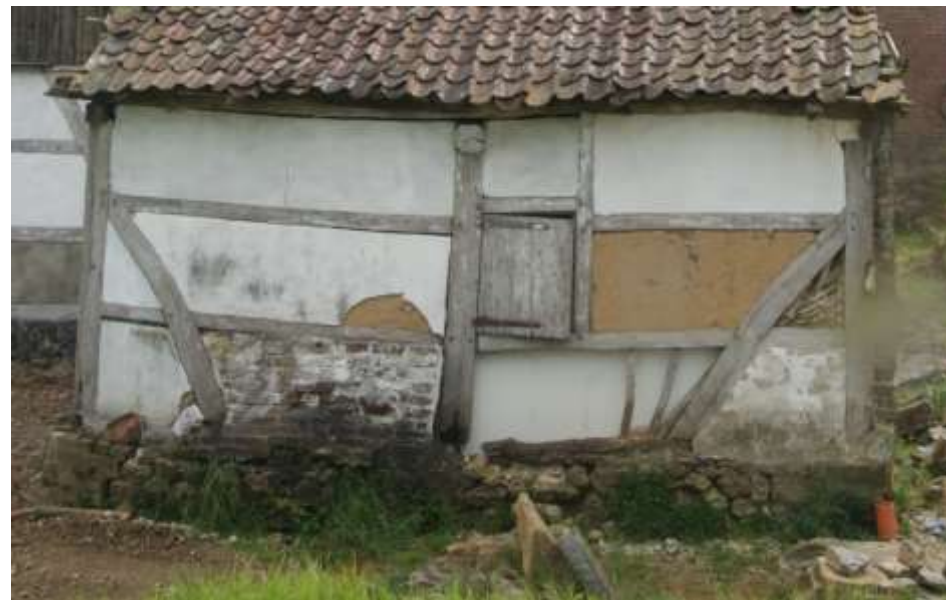
Figuur 156: rechterzijgevel van bouwdeel 3d.

omgezet. Ook de fundering is hier waarschijnlijk van vuursteenkeien. De gevel eindigt aan de bovenkant met een gebintplaat waarop de sporen van het lessenaarsdak rusten. De vulling van de vakken bestaat uit vitsen, witsen en stroleem. Een van de vakken heeft een vulling van veldbrandstenen. In een ander vak ontbreekt de vulling. Aan de buitenkant is over de stroleemvulling witgeschilde cementpleister aangebracht. Bij enkele vakken is de laag met cementpleister inmiddels alweer verdwenen. Op het hout van de vakwerkconstructie zijn resten van kalkwitsel te zien. Bij de rechter hoekstijl is aan de bovenkant een pen te zien. De dekbalk die daarop aansloot is verdwenen. Deze zal weggehaald zijn toen dit deel van de de achtergevel vernieuwd werd.

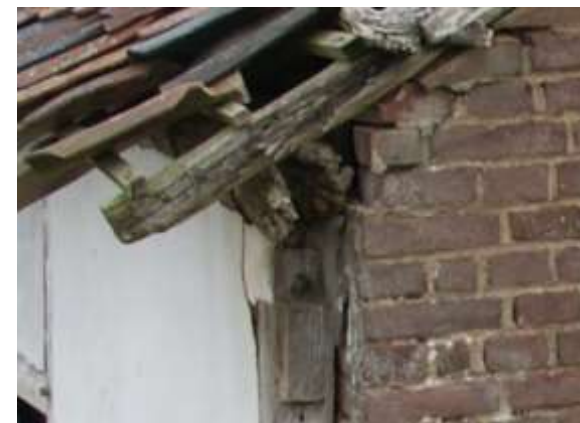
Figuur 157: De pen met toognagelgat op de rechter hoekstijl van de rechterzijgevel van bouwdeel 3d waarop de dekbalk aansloot.

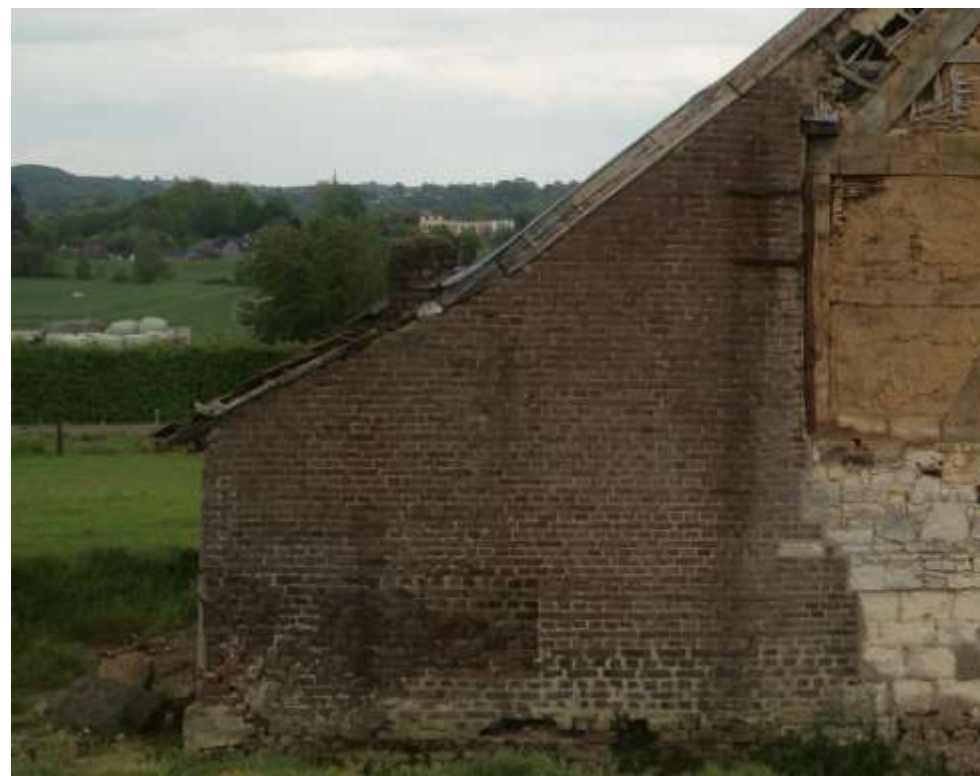
De achtergevel is steens dik en opgetrokken in baksteen in kruisverband. Het onderste deel is op een fundering van vuursteenkeien gemetseld met veldbrandstenen. Daarbij is de veldbrandsteen in het linkerdeel van de gevel over een breedte van 2,4 meter 8 lagen hoger doorgezet. Rechts daarvan is een verticale bouwnaad te zien bij de overgang naar de handvormbaksteen waarmee de rest van de gevel is gemetseld tot onder de dakrand van het verhoogde dak. De bouwnaad duidt mogelijk op een verdwenen gevelopening. In de hoekstijl met de rechterzijgevel zijn geen sporen van pengaten voor de aansluiting van wandregels. Deze gevel was dan ook mogelijk helemaal open voordat hij gedeeltelijk opgevuld werd met veldbrandsteen en later helemaal met de handwormbaksteen.

Figuur 158: De achtergevel van bouwdeel 3d.

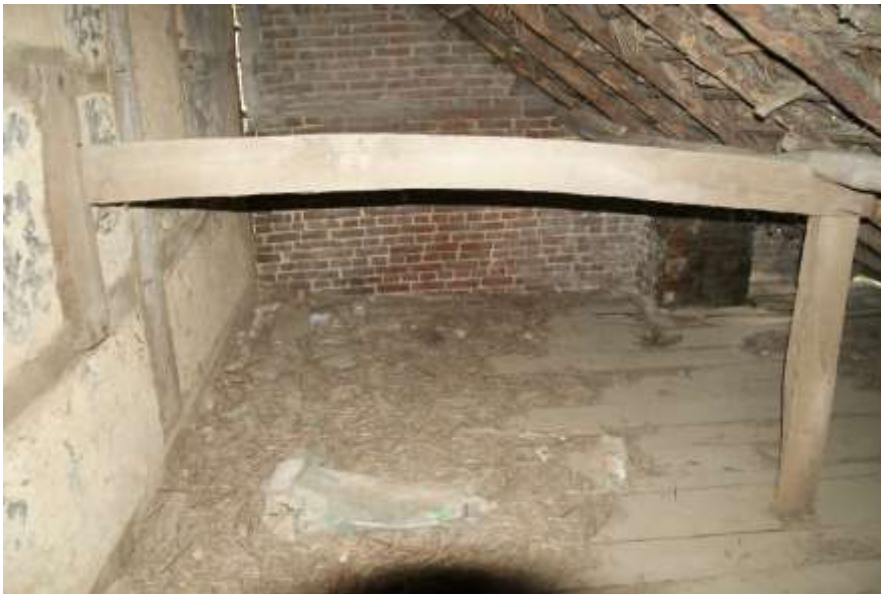
De vakwerkconstructie van de rechterzijgevel bestaat uit een stijlvoetplaat op een plint van vuursteenkeien en veldbrandsteen, waarop twee hoekstijlen en een middenstijl zijn geplaatst. De hoekstijlen zijn geschoord op de stijlvoetplaat. Op de linker hoekstijl en de middenstijl zijn de dekbalk van het eerste juk van de voorgevel en de moerbalk van de zoldervloer geplaatst. Bij de rechter hoekstijl is aan de bovenkant nog de pen te zien van de verbinding met een dekbalk uit de door metselwerk vervangen vakwerkconstructie van de achtergevel. Op de uiteinden van de dek- en moerbalk is de jukplaat geplaatst.

*Figuur 159: De stijl met de dekbalk en de gording die de draagconstructie van de kap vormen. links vastgezet op de rechterzijgevel van bouwdeel 3b.*

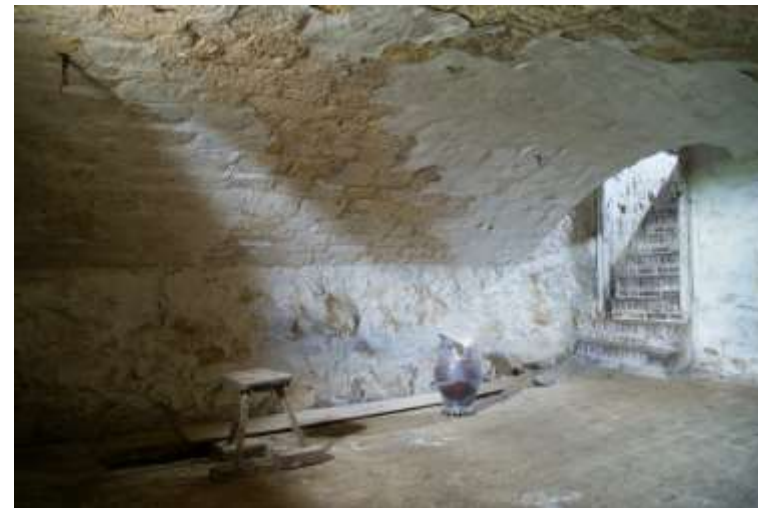
De keldervloer is van op de vlakke kant geplaatste gebakken klinkers. In een putje in de vloer is te zien dat ze rechtstreeks op de natuurlijke ondergrond van leem zijn geplaatst. Het opgaande metselwerk van vuursteenkeien en de Vijlense kalksteen van het tongewelf zijn witgekalkt. In de voor- en de achtergevel zijn onder de gevelopeningen vierkante kaarsnissen gemaakt. In de achtergevel heeft die kaarsnis een kader van witgekalkte natuursteen. Waarschijnlijk Akense blauwsteen. Boven de kaarsnis in de voorgevel is een dikke houten plank als latei gebruikt. In het plafond van het tongewelf zijn twee dubbele en twee enkele smeedijzeren haken aangebracht. In deze haken konden houten latten/balkjes gelegd worden waaraan voedselvoorraden opgehangen konden worden. Ook werden in de haken wel legplanken aan touwen of kettingen gehangen. Deze kelder werd gebruikt als voorraadkelder bij de vakwerkwoning.

*Figuur 160: De kelder onder de 1e en 2e travee van bouwdeel 3a.*

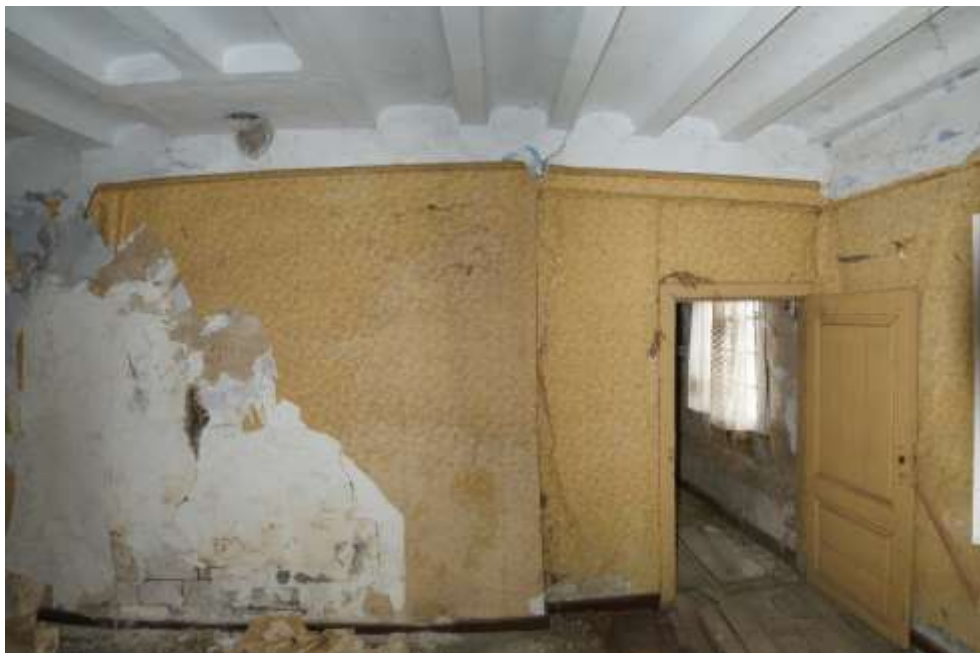
*Figuur 171: Woonkamer in de eerste en tweede travee van bouwdeel 3a. In het plafond de raveling voor de rookvang van de schouw. Bij de plint is Vijlense kalksteen van de achterwand te zien.*

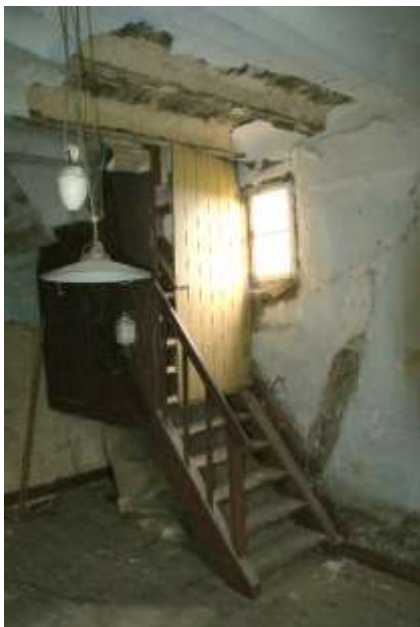
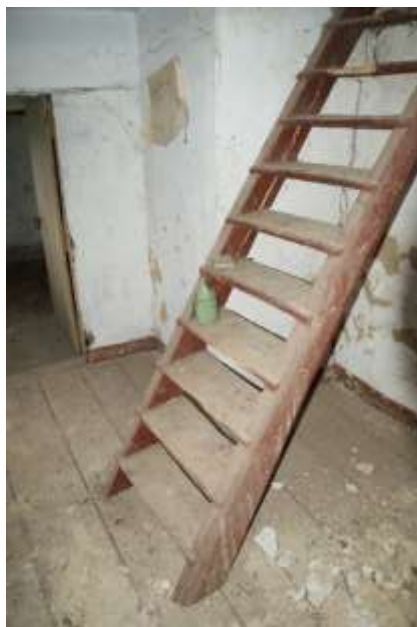
De houten trap naar de verdieping in de keuken is een steektrap met een hoekbordes. Het onderste deel van de trap, voor het bordes, wijkt af van het bovenste deel na het bordes. Bij het onderste deel zijn de traptreden van achteren in sleuven in de trapbomen geschoven. Het bovenste deel is een laddertrap waarvan de treden vanaf de voorkant in sleuven in de trapbodem zijn geschoven. Ze steken nog iets voor de trapbomen uit. De

trapbomen van dit bovenste deel zijn breder dan die van het onderste deel. Beide trappen zijn aan de onderkant betimmerd met planken.

*Figuur 173: Links: De trap van de begane grond naar de eerste verdieping. Rechts: de laddertrap naar de zolder. Op de achtergrond het rookkanaal van de schouw.*

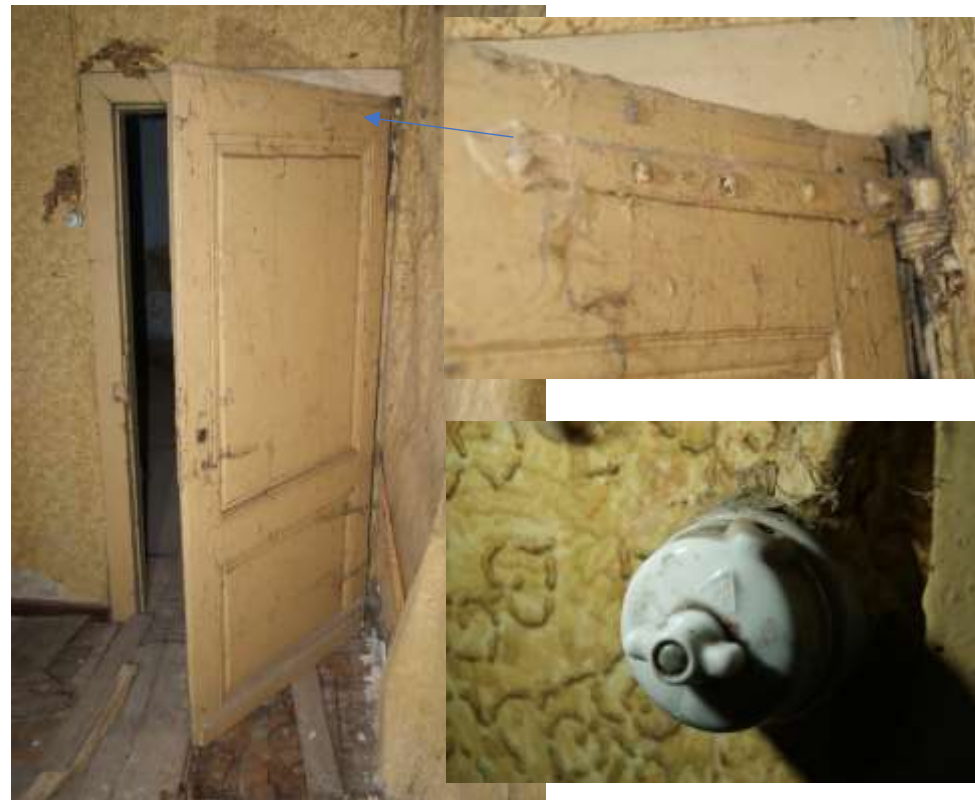
*Figuur 174: De deur van de woonkamer naar de keuken. Inzet: duimgeheng en een porseleinen schakelaar.*

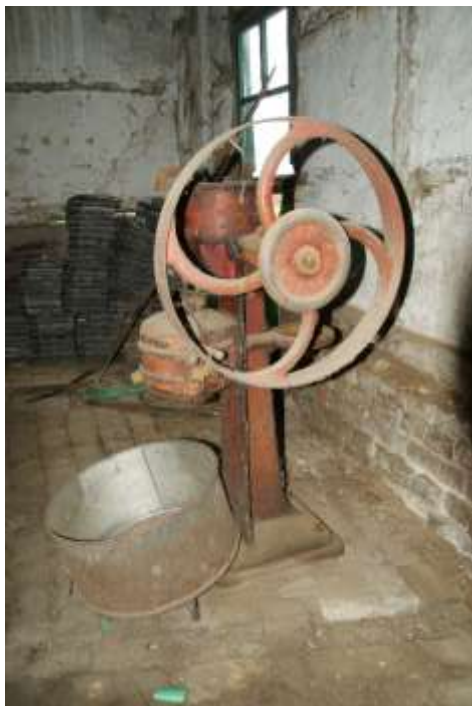
*Figuur 176: De machine in bouwdeel 3d.*
