# BOUWHISTORISCHE VERKENNING

Hoeve de Plum, Harles 1-2 Vijlen

Module 4  
Begeleider: Jan van der Hoeve.

Wiel Felder  
2021

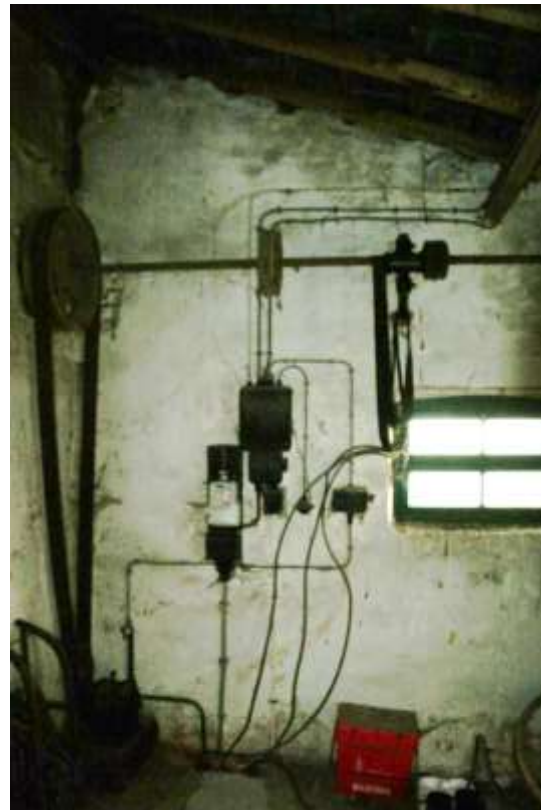
Figuur 185: Electromotor (links beneden), aandrijfas met wielen en riemen en boterkarnmachine (rechts) in bouwdeel 4b.
