# **BOUWHISTORISCHE DEELONTLEDING**

## **Vakwerkconstructie woonhuis bouwdeel 3a en 3b**

Hoeve de Plum, Harles 1-2 Vijlen

Afstudeeronderzoek BH2  
Begeleider: Jan van der Hoeve.

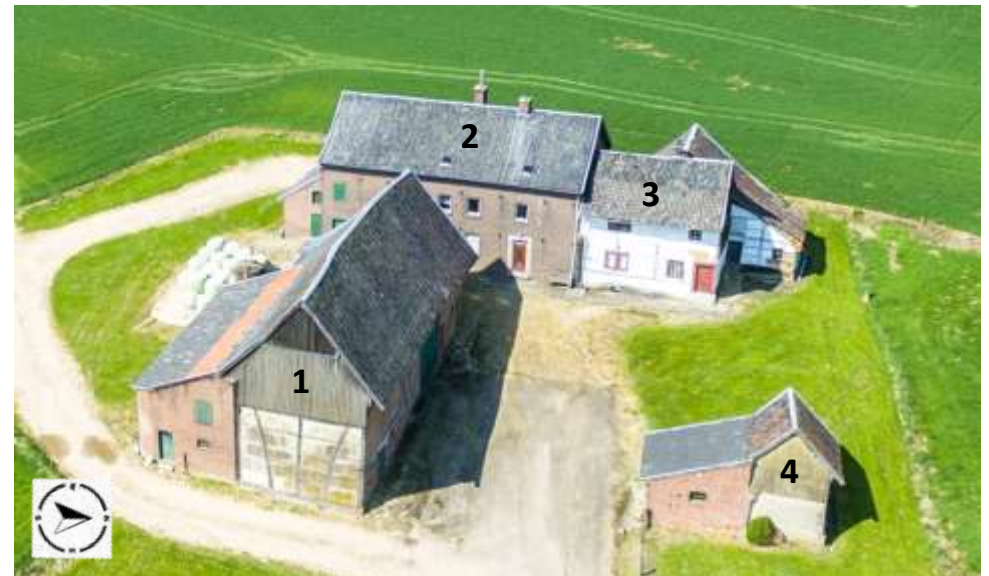
Figuur 3: Boven: Dronefoto van hoevecomplex de Plum met gebouwnummers (bron: Klement Rentmeesters). Beneden: Overzicht van de aanwezige en gesloopte (gestippeld) gebouwen en bouwdelen die samen hoevecomplex de Plum vormen.

Het hoevecomplex de Plum bestaat uit 4 afzonderlijke gebouwen rondom een erf: de grote schuur (1), de woning met stal in baksteen (2), de vakwerk woning (3) en het bakhuis (4). Bij al deze gebouwen is het hoofdgebouw later voorzien van uitbreidingen. Enkele daarvan zijn inmiddels weer gesloopt. Het bakhuis staat vanwege brandgevaar op enige afstand van de overige bebouwing. Voor dit onderzoek is ervoor gekozen om de nummering van de vier gebouwen uit te breiden met een aanduiding van de verschillende bouwdelen door ze te voorzien van een letter a t/m e (zie fig. 3).

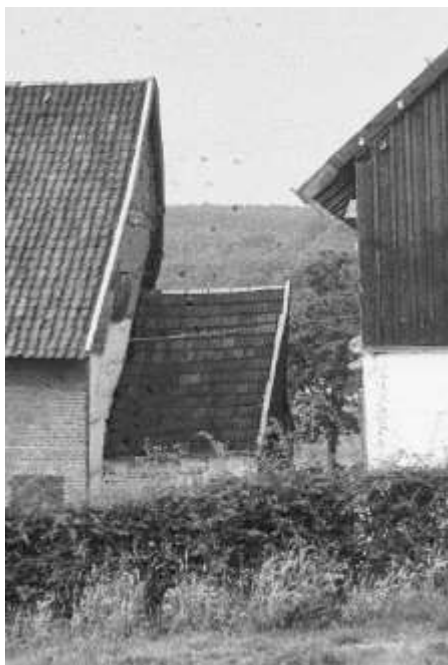
Figuur 9: Ook de gevel van bouwdeel 1d is scheefgedrukt door de schuur.

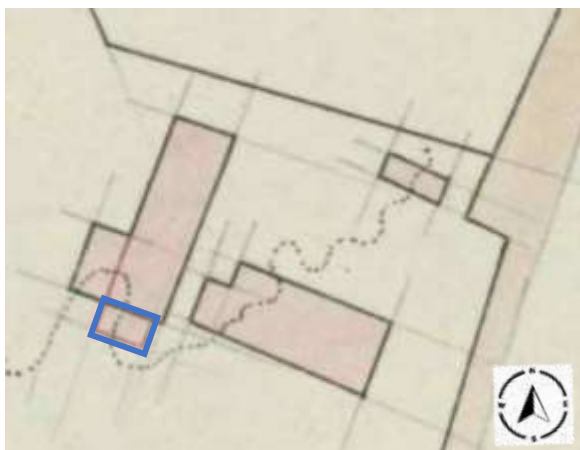
Figuur 10: Kadastrale deelkaart uit 1925. Bouwdeel 2b (blauw) is net daarvoor gebouwd (bron: Kadasterviewer B2539 archiefnr: 206)

Aan de zuidzijde is het stalgedeelte van het woonhuis in baksteen (bouwdeel 2a) in 1925 over bijna de volle breedte uitgebreid met een één-laagse aanbouw met lessenaarsdak (bouwdeel 2b).

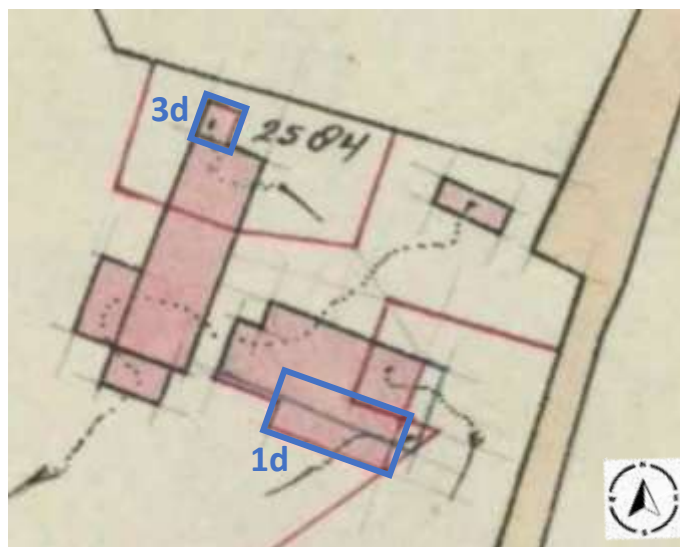
Figuur 11: Kadastrale deelkaart uit 1932. Aan de noordkant van de vakwerkwoning is dan bouwdeel 3d te zien. Bij de schuur en stal wordt het lage deel aan de zuidkant van bouwdeel 1b gesloopt en wordt op die plaats bouwdeel 1d gebouwd. (bron: Kadasterviewer B2584, B2585 en B2586 archiefnr: 224)

Bouwdeel 1b was oorspronkelijk aan de achterkant langer. Dit één-laagse bouwdeel in vakwerk onder het verlengde dakschild van het zadeldak van bouwdeel 1a is in 1932 gesloopt om plaats te maken voor bouwdeel 1d. Bouwdeel 1d wordt in handvormbaksteen opgetrokken waarbij dit bouwdeel ten opzichte van het oorspronkelijke bouwdeel naar het zuiden toe vergroot is. Tegelijkertijd wordt de achtergevel van de aflat van bouwdeel 1a vervangen door metselwerk en wordt het buitentoilet gebouwd (bouwdeel 1e). Bij de achtergevel van de aflat wordt dezelfde handvormbaksteen gebruikt als bij bouwdeel 1d. In en voor de derde travee van bouwdeel 1a wordt dan ook een anderhalf steens dikke gemetselde klamp opgetrokken. De opvulling van de derde travee van de voorgevel van bouwdeel 1b is ook in of rond 1932 uitgevoerd.

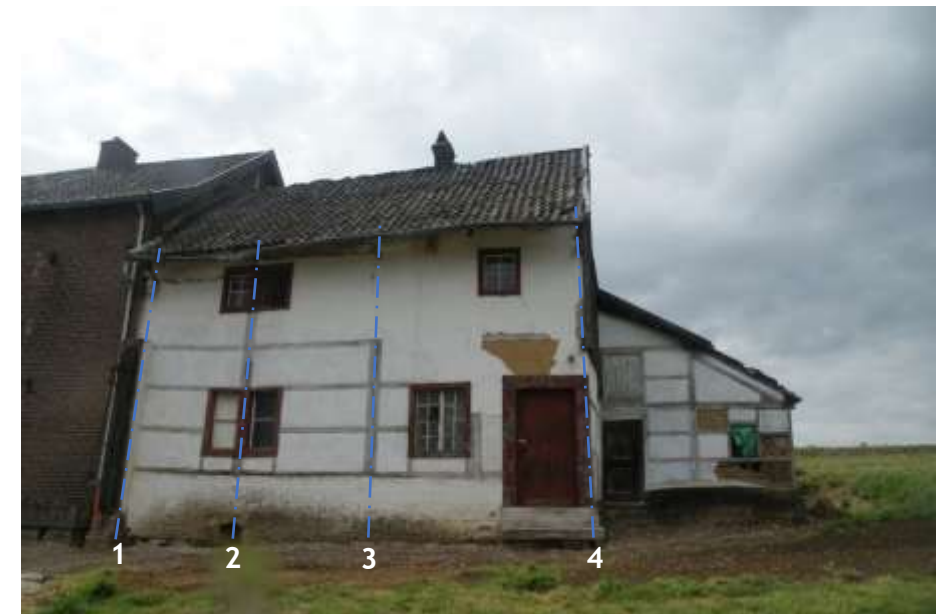
Figuur 15: De voorgevel van het vakwerkhuis (3a) voor het verwijderen van het pleister- en schilderwerk. Met blauwe streep stip lijnen zijn de begrenzingen van de 3 traveeën en met witte cijfers 4 dwarsgebinden aangegeven.

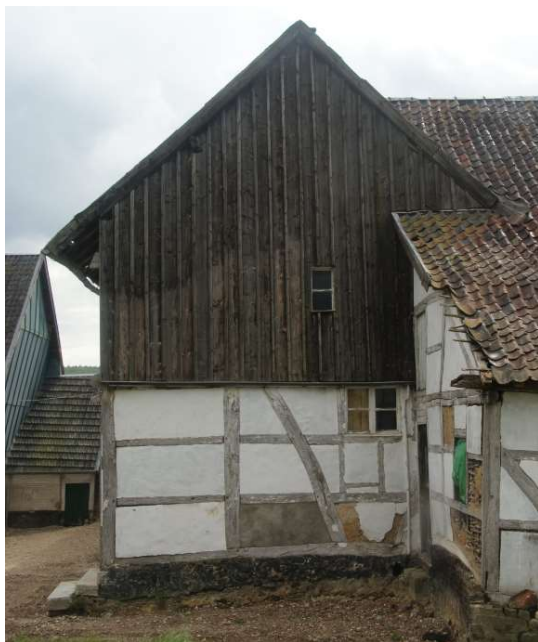
*Figuur 16: De rechterzijgevel van bouwdeel 3a.*

Bouwdeel 3d overlapt het rechterdeel van deze gevel. De rechterzijgevel van bouwdeel 3a is op de eerste verdieping en de zolder voorzien van een betimmering met verticale houten delen. Die betimmering is niet aangebracht op het deel van de gevel dat zichtbaar is vanaf de zolder van bouwdeel 3d. De twee vensters zijn waarschijnlijk 17<sup>e</sup> eeuws. Vanaf de zolder van bouwdeel 3d is nog een houten opgeklampt luik zichtbaar.

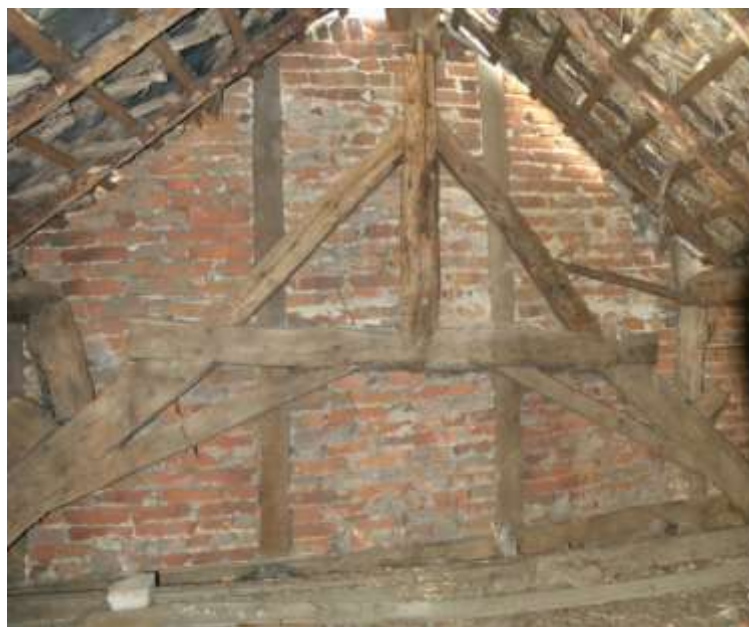
*Figuur 18: Het kapgebint van het eerste dwarsgebint van bouwdeel 3a. Een restant van een voorganger*

Het gebint van het vakwerkhuis dat direct grenst aan de woning met stal (2a) is een restant van het bouwdeel dat in 1842 gesloopt is ten behoeve van de bouw van de woning met stal. Van dit verdwenen bouwdeel is de contour op de kadastrale kaart van 1829 te

zien. Het gebint wijkt af van de overige gebinten van de aansluitende drie travéeën van het vakwerkhuis.

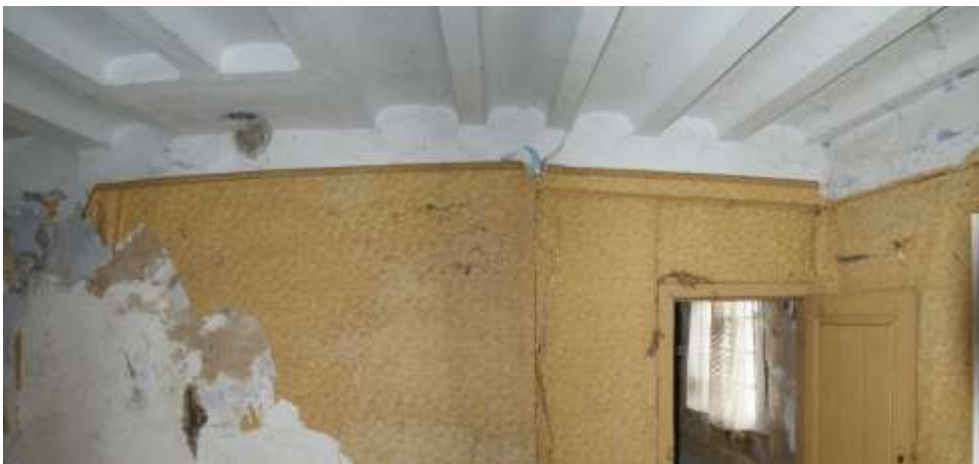
Figuur 19: Ankerbalk van het 3e dwarsgebint met de kinderbinten van de 1e verdiepingvloer

De eerste verdiepingvloer en de zoldervloer worden gevormd door de kinderbinten die op de ankerbalken en dekbalken van het 2<sup>e</sup>, 3<sup>e</sup> en 4<sup>e</sup> dwarsgebint zijn geplaatst. Bij het eerste dwarsgebint, dat oorspronkelijk geen onderdeel uitmaakte van deze constructie, zijn op de dekbalk korte stijlen aangebracht die de moerbalk dragen waarop de kinderbinten van de zoldervloer zijn geplaatst. Aan weerszijden van de haardplaatsen in het 3<sup>e</sup> dwarsgebint en ten behoeve van de trap naar de eerste verdieping zijn ravelingen aangebracht tussen de kinderbinten van de verdiepingvloer.

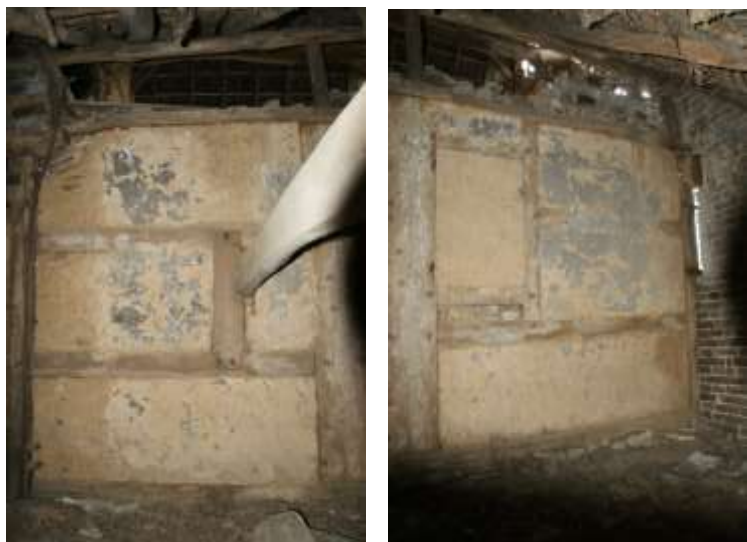
Figuur 20: De rechterzijgevel van bouwdeel 3b gezien vanaf de zolder van bouwdeel 3d. Met op de rechter foto de dichtgezette luikopening

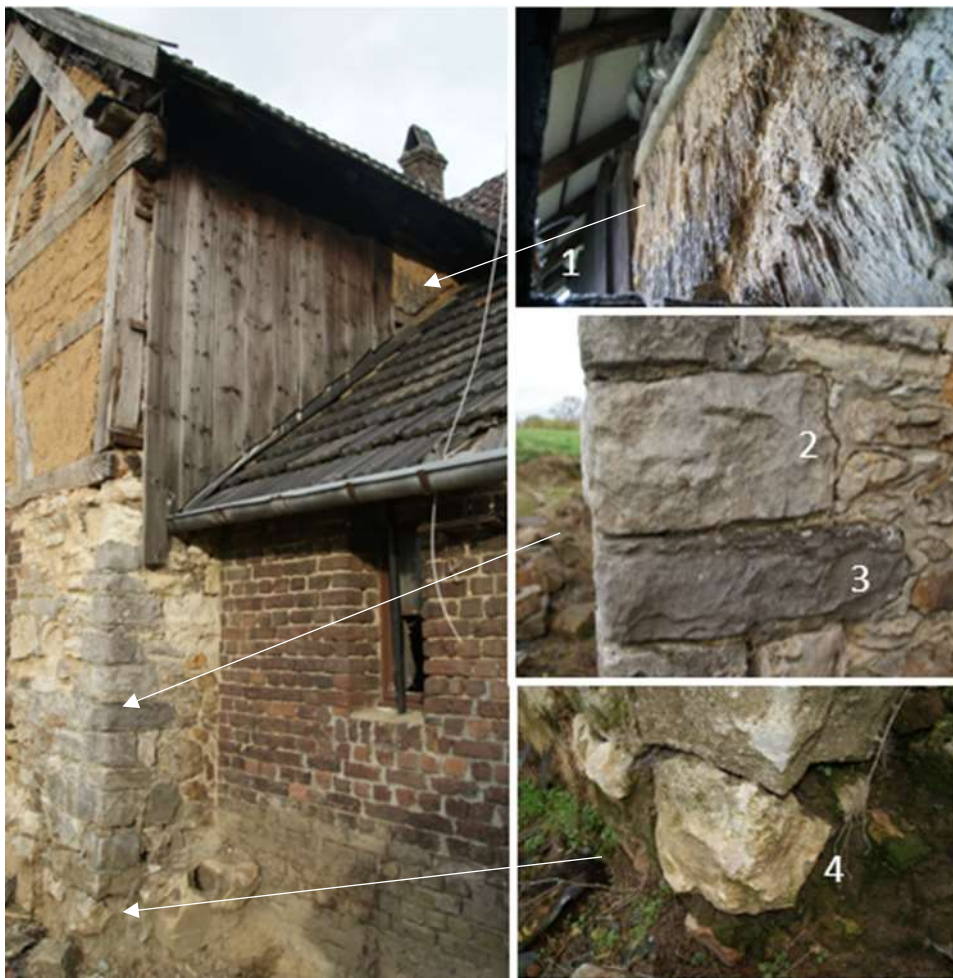
Tegen de linkerzijgevel is bouwdeel 3c geplaatst. Op de verdieping is het stroleempleisterwerk over het constructiehout doorgezet. Daarin zijn horizontale rijen strobundels opgenomen. Aan de buitenkant, boven het dak van bouwdeel 3c, is de gevel ook nog betimmerd met verticaal geplaatste grenen planken op een regelwerk. Rechts in de gevel, op de begane grond, verbindt een houten opgeklampte deur in een houten kozijn bouwdeel 3b met 3c.

Figuur 22: Figuur 67: Linkerzijgevel van bouwdeel 3b. Rechtsboven 1: Leemvulling waarin stro gedrukt is als wandafwerking. Hoekketting met 2: steen van Holset, 3: Akense Blauwsteen. In de Fundering 4: vuursteen keien

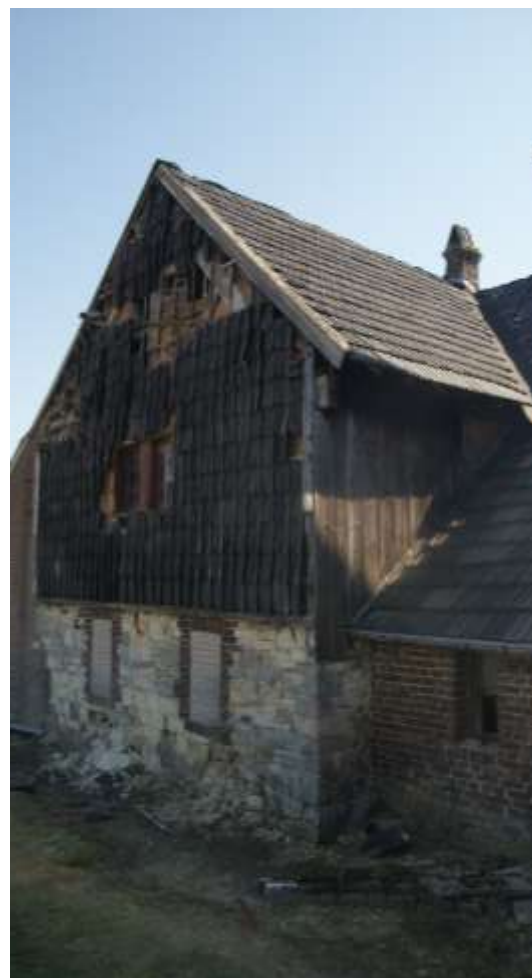
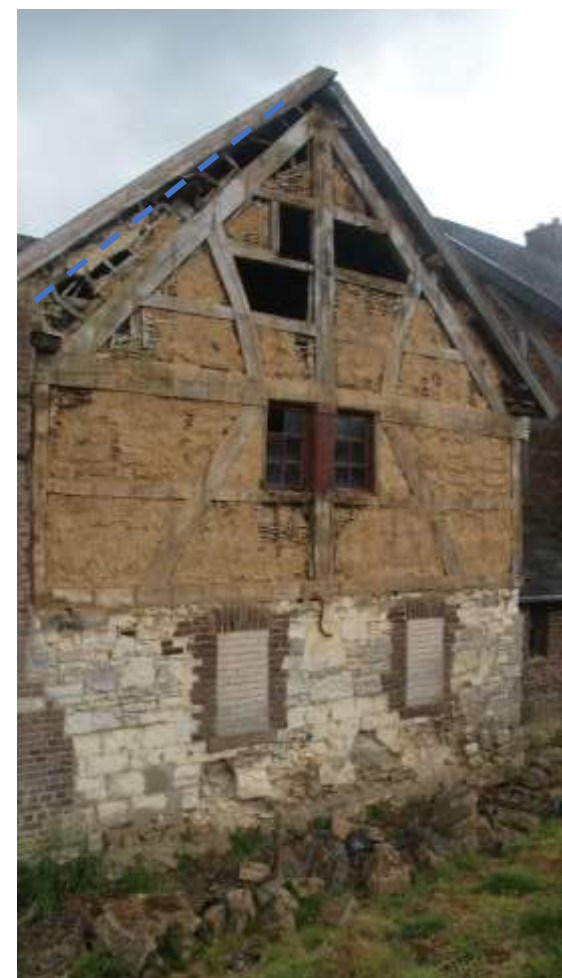
Figuur 15: De achtergevel van bouwdeel 3b. Midden: voordat de bekleding met pannen werd verwijderd. Rechts: Nadat de pannen werden verwijderd.

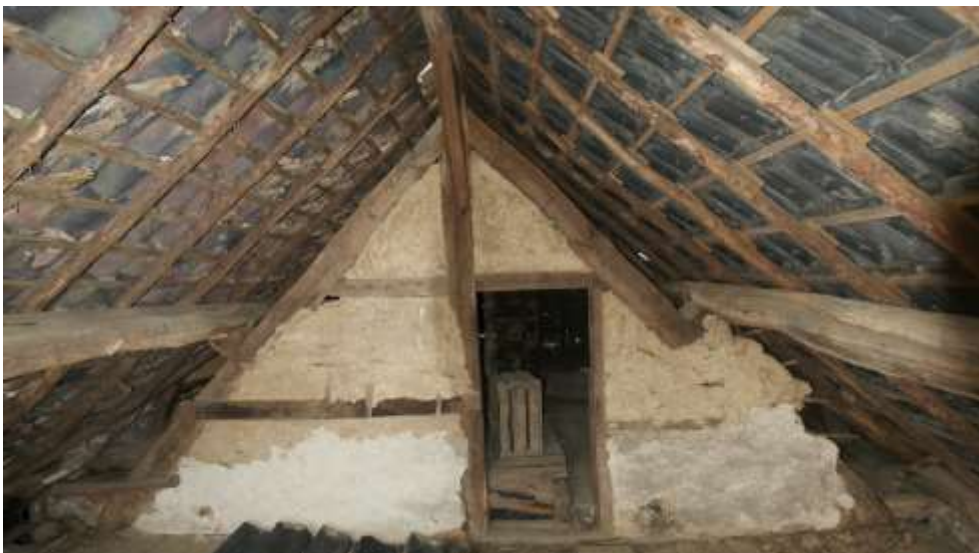
Figuur 23: Het 2e dwarsgebint van bouwdeel 3b op de achtergevel van bouwdeel 3a.

Op de in Vijlense kalksteen opgetrokken gevels van de begane grond is een vakwerkconstructie geplaatst. Die vakwerkconstructie bestaat uit twee dwarsgebinten. Het eerste dwarsgebint maakt onderdeel uit van de achtergevel van bouwdeel 3b. Het tweede dwarsgebint geplaatst is op de jukplaat van de achtergevel van bouwdeel 3a.

De kinderbinten van de houten vloeren van de eerste verdieping en de zolder zijn opgelegd op de stijlvoetplaat en jukplaat van de linker en rechterzijgevel. Tussen deze zijgevels is bij elke vloer op de helft van de overspanning een eikenhouten moerbalk

geplaatst. Daarvoor is in de vakwerkconstructie van de achtergevel van bouwdeel 3a een extra stijl toegevoegd.

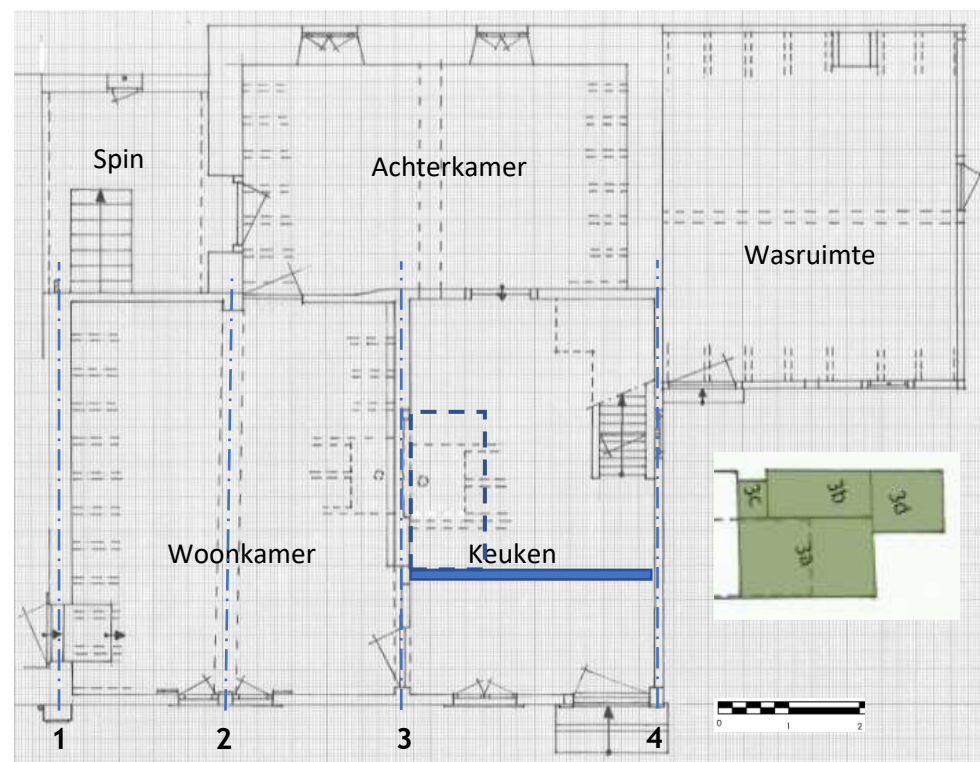
De begane grond van het vakwerkhuis (bouwdeel 3a) wordt door de muur met de dubbele haardplaatsen bij het derde dwarsgebint in twee ruimtes verdeeld. De woonkamer bevond zich in de eerste twee traveeën. De derde travee was als keuken ingericht. Hier bevindt zich ook de trap naar de verdieping. Tussen het 3<sup>e</sup> en 4<sup>e</sup> dwarsgebint heeft ooit een vakwerk binnenwand gestaan. Hierdoor werd een hal gevormd tussen voordeur en de keuken.

Figuur 25: Begane grond van bouwdeel 3a met in de eerste twee traveeën, links van de wand met de dubbele schouw, de woonkamer en in de derde travee (rechts) de keuken. In blauw de verdwenen muur tussen de gang en de keuken. Gestippeld de geschatte positie van de rookvang in de keuken.

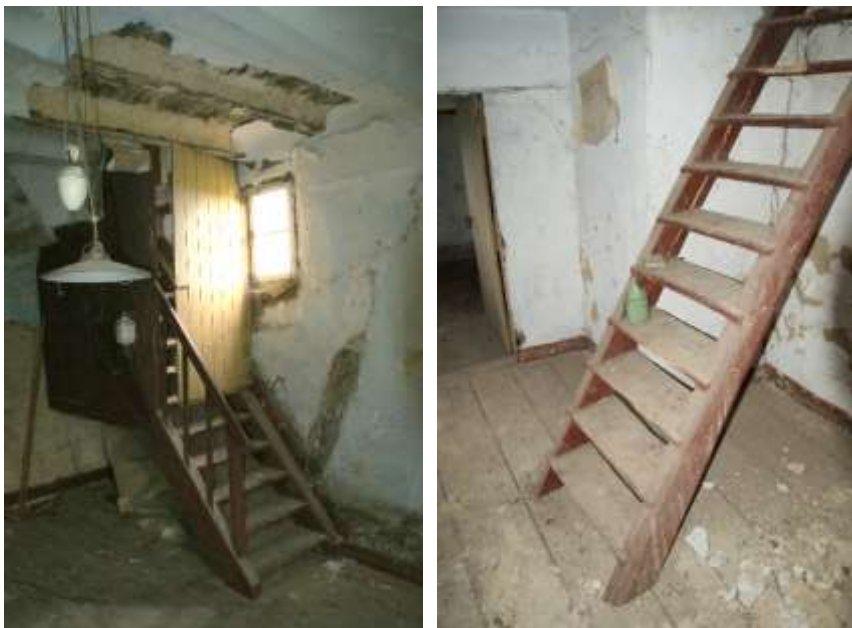
Figuur 26: Links: De trap van de begane grond naar de eerste verdieping. Rechts: de laddertrap naar de zolder. Op de achtergrond het rookkanaal van de schouw.

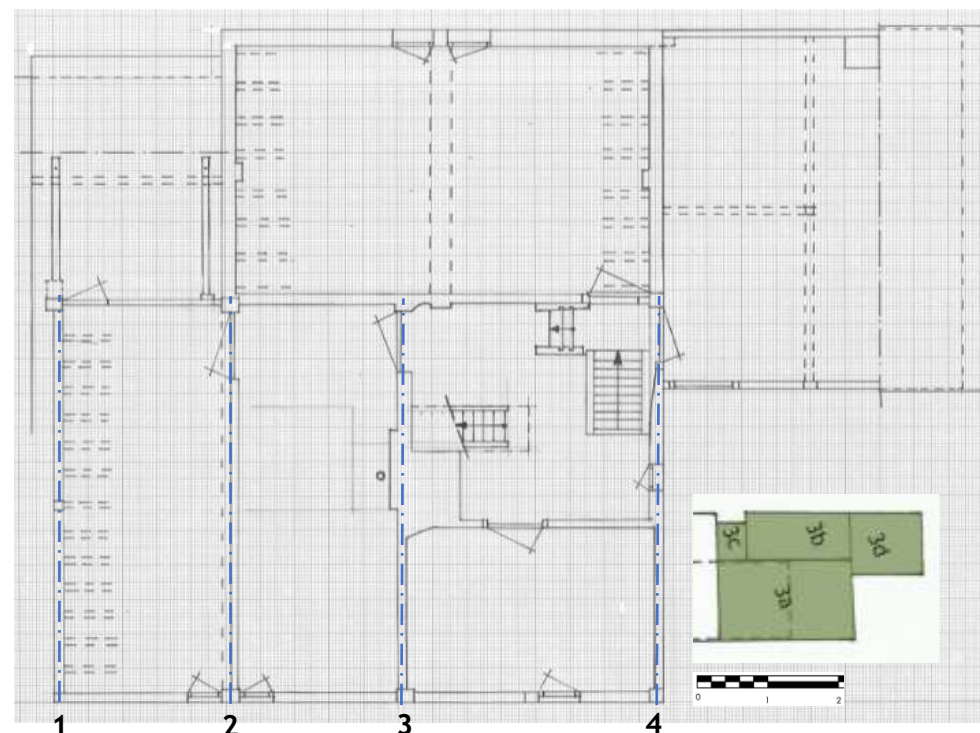
Figuur 27: 1<sup>e</sup> Verdieping van het vakwerkhuis (gebouw 3).

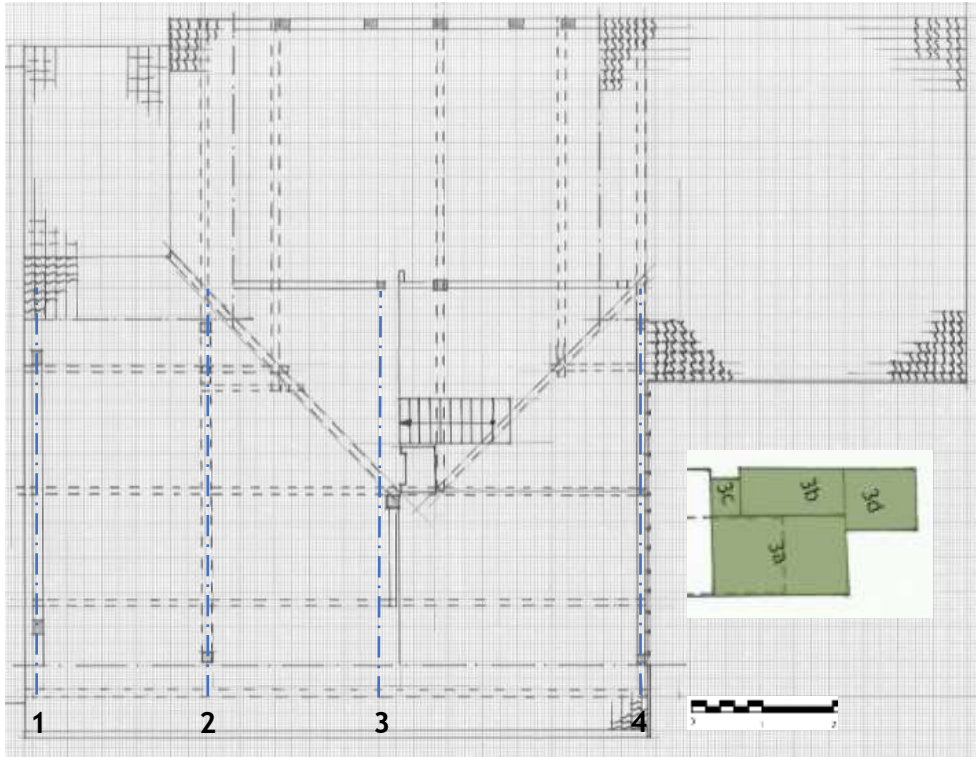
Figuur 28: 1<sup>e</sup> Zolder van het vakwerkhuis (gebouw 3).

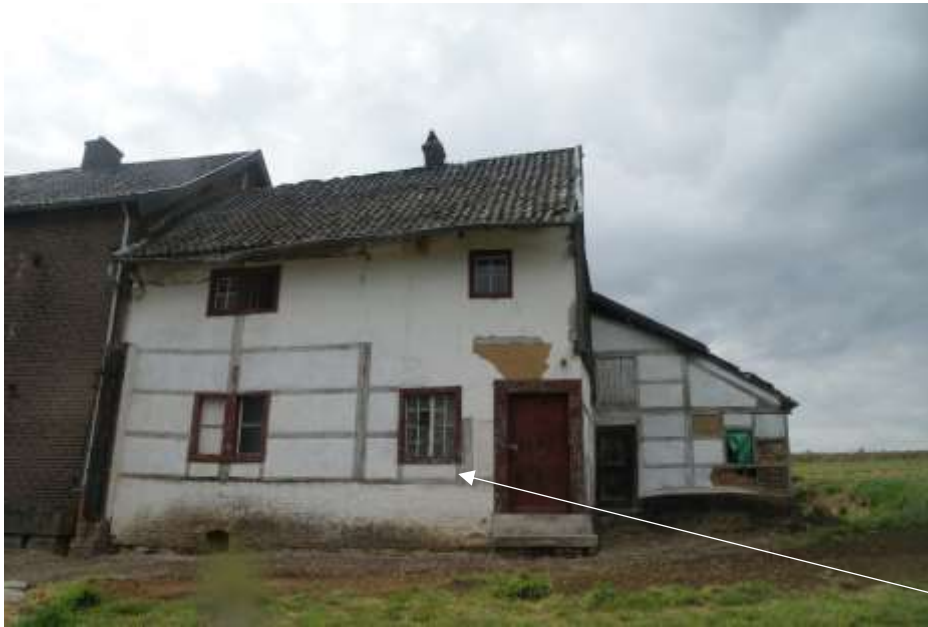
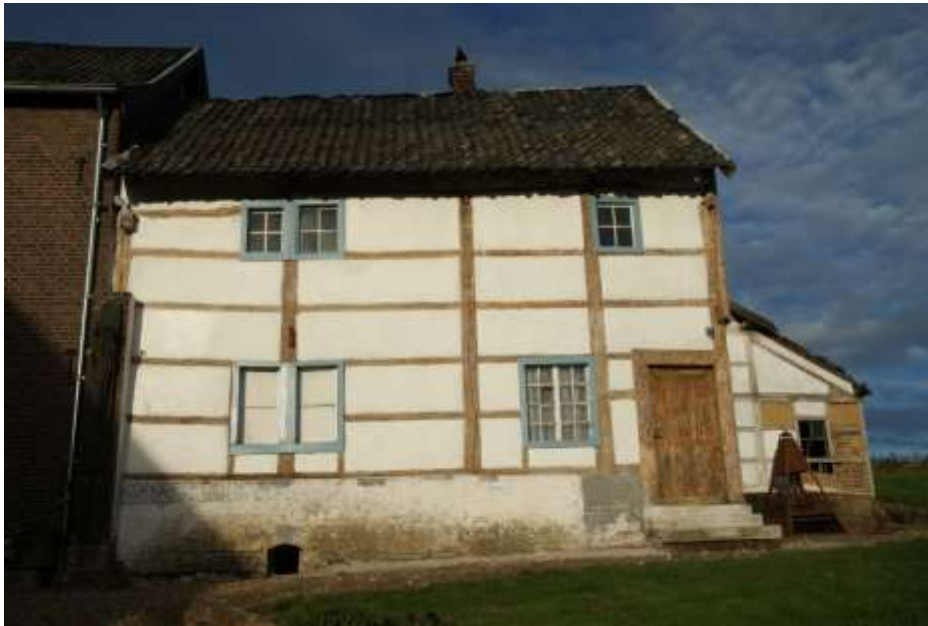
Verticaal wordt de gevel door eikenhouten wandregels in zes vakken verdeeld. In de vakken zijn de vitsen, witsen en stroleemvulling nog aanwezig. De buitenste laag van de stroleemvulling is vervangen door cementpleister die witgeschilderd is. Op de stijlen en regels waren tot oktober 2020 sporen van een afwerking met kalkwitsel zichtbaar en in de scheuren van de eikenhouten stijlen zaten nog resten van stroleem. De gevel is in oktober 2020 schoongemaakt waarbij het aanwezige kalkwitsel en de verf op de vensters en deur weggehaald is (zie fig. 30). Daardoor werden nieuwe sporen zichtbaar.

Figuur 30: De voorgevel van het vakwerkhuis (3a) voor en na het verwijderen van het pleister- en schilderwerk.

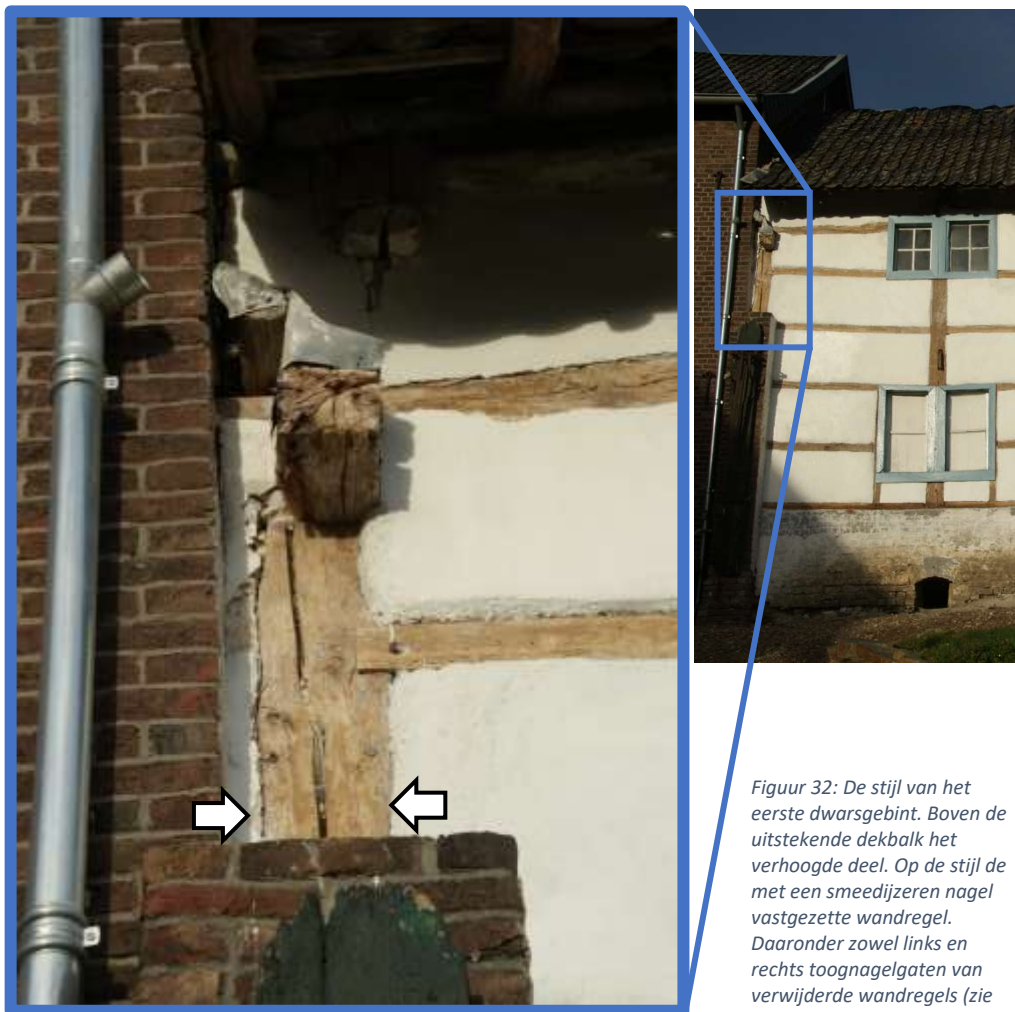
De dekbalk boven op stijl van het eerste dwarsgebint zit ten opzichte van de rest een stuk lager. In de stijl zijn toognagelgaten te zien die zowel links als rechts van de stijl duiden op de aansluiting van inmiddels verdwenen regels (zie fig. 32). De aansluiting van de nog aanwezige regels op deze stijl wordt, op één na, aan het oog onttrokken door de waterpomp. De zichtbare regel is later aangebracht met een smeedijzeren spijker. Uit het onderzoek voor de bouwhistorische verkenning en waardering is gebleken dat dit eerste gebint een restant is van een vakwerkconstructie die is gesloopt t.b.v. de bouw van de woning in baksteen in 1842. De jukplaat die op de dekbalk is geplaatst loopt door tot tegen de stijl van het venster links van de stijl van het 2<sup>e</sup> dwarsgebint.

Figuur 32: De stijl van het eerste dwarsgebint. Boven de uitstekende dekbalk het verhoogde deel. Op de stijl de met een smeedijzeren nagel vastgezette wandregel. Daaronder zowel links en rechts toognagelgaten van verwijderde wandregels (zie witte pijlen).

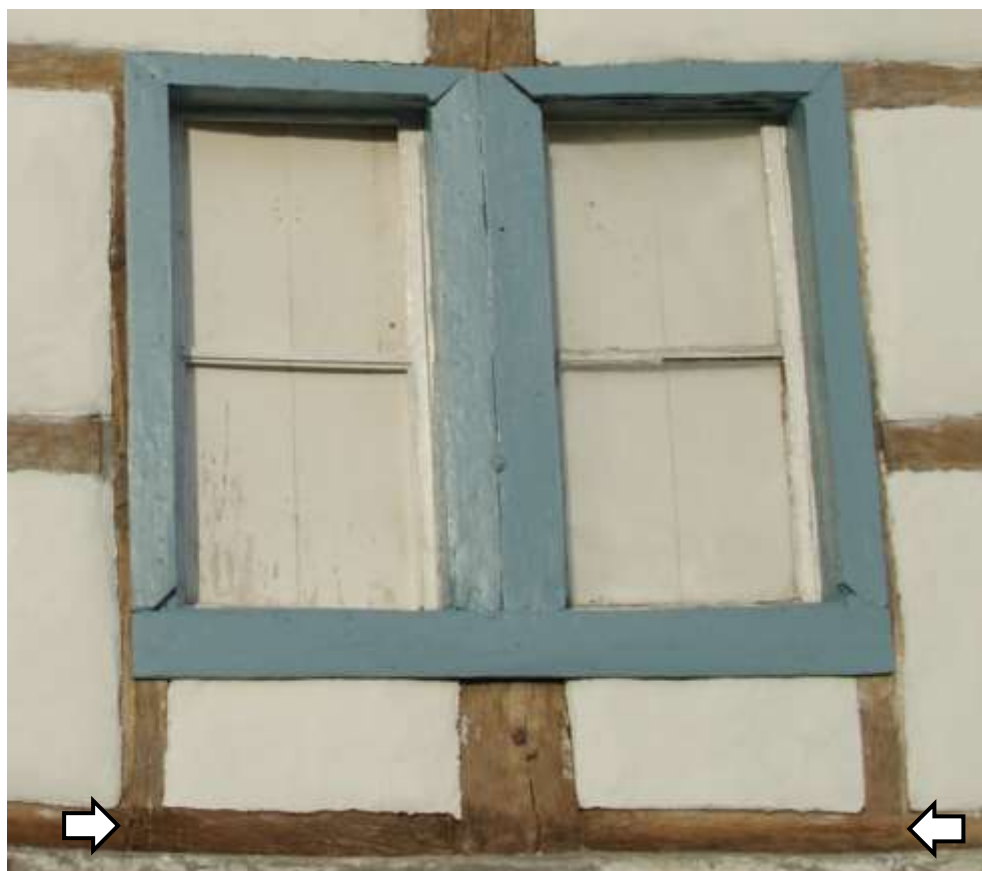
Figuur 34: Toognagels van de pen-en-gatverbinding van de stijlen van het venster met de 1<sup>e</sup> wandregel op de begane grond bij het 2<sup>e</sup> dwarsgebint

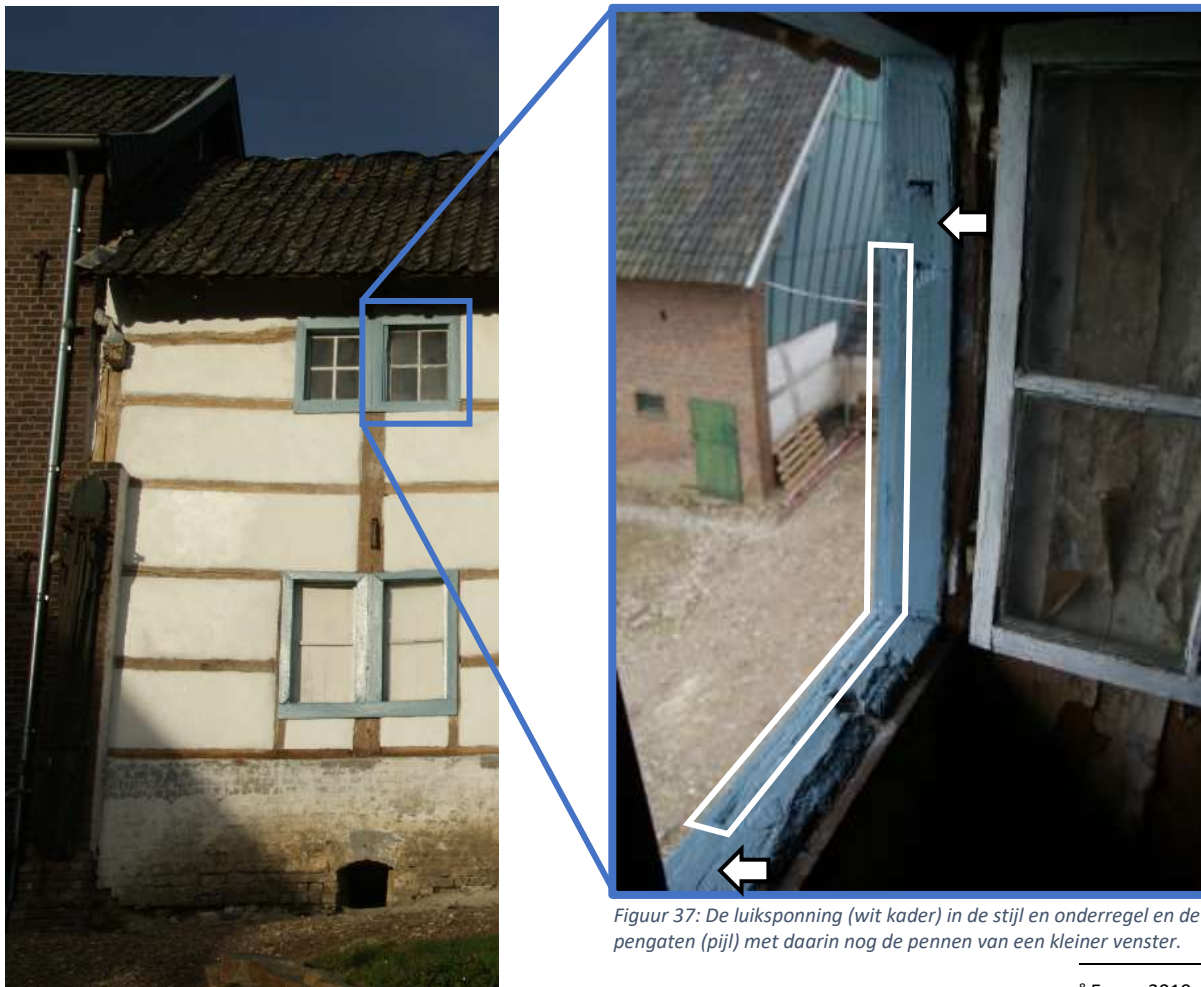
Op de 1<sup>e</sup> verdieping links en rechts van de stijl van het 2<sup>e</sup> dwarsgebind zijn twee kleinere houten 4-ruits draairamen (XIX) geplaatst. Bij het rechter venster zijn in de dagkanten van de stijl van het dwarsgebind en de onderregel luikspinningen en pengaten zichtbaar die duiden op een kleinere voorganger van dit venster. Die voorganger hoorde bij de oorspronkelijke opzet. Bij het linker venster ontbreken vergelijkbare sporen. Dit venster

Figuur 37: De luikspinning (wit kader) in de stijl en onderregel en de pengaten (pijl) met daarin nog de pennen van een kleiner venster.

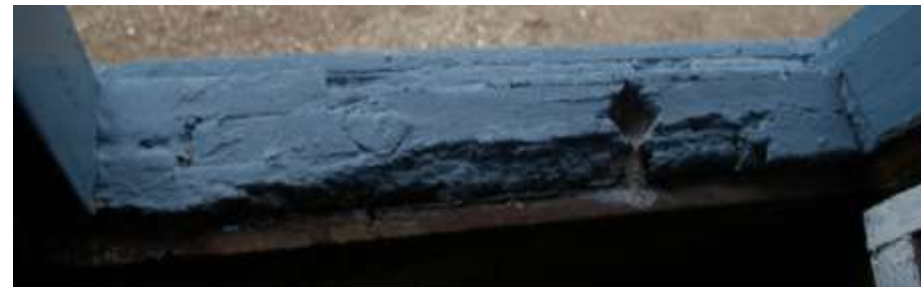
Figuur 38: De luikspinning in de onderregel, de vierkant gaten voor de diefijzers en het pengat met daarin nog de pen van de stijl van een kleiner venster op de verdieping naast de stijl van het 2<sup>e</sup> dwarsgebind.

is dan ook waarschijnlijk pas toegevoegd toen het rechter venster vergroot werd. In de onderregel zijn tevens vierkante gaten voor diefijzers te zien. Door de plaatsing, onder andere tegen het pengat van het oorspronkelijke venster, is duidelijk dat de, vermoedelijk houten, diefijzers bij de vergrote vensters horen.

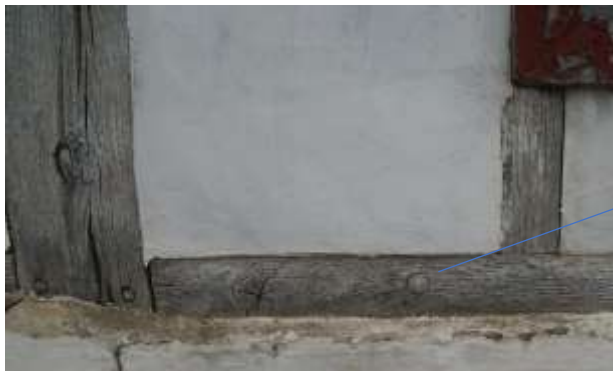
*Figuur 40: Het gat (met houten plug) in de 1<sup>e</sup> wandregel van de 3<sup>e</sup> travee. De functie is onbekend.*

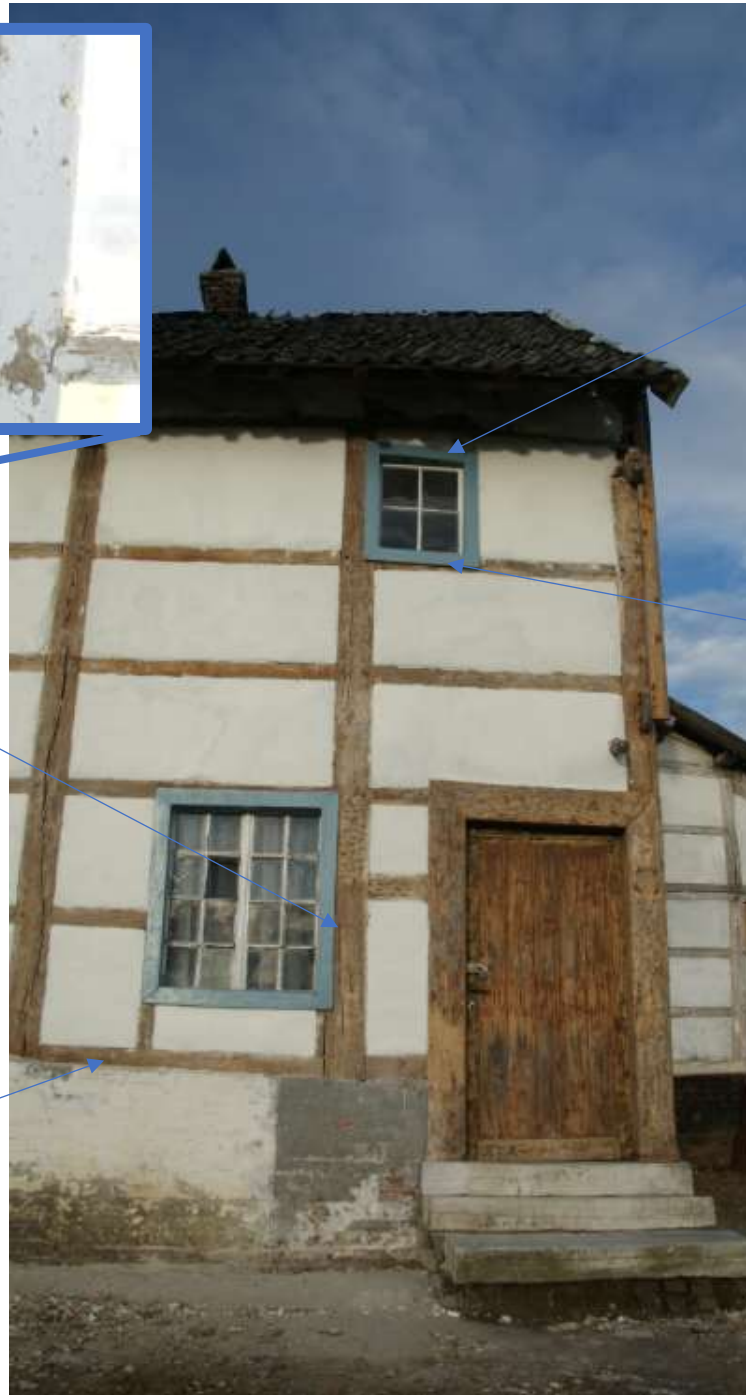
Zo'n zelfde draairaam komt op de verdieping ook nog rechts naast de tussenstijl van de derde travee voor (XIX). In de planken in de dagkant van de onder- en bovenregel zijn 2 vierkante gaten te zien op de plekken waar ooit diefijzers zaten. Bij de rechter stijl is geen toognagel in de onderregel te zien. Ook dit venster hoort dus niet bij de oorspronkelijke opzet, maar is later toegevoegd.

*Figuur 41: Vierkante gaten voor diefijzers in de planken in de dagkanten van de boven- en onderregel van het vensters op de verdieping in de derde travee.*

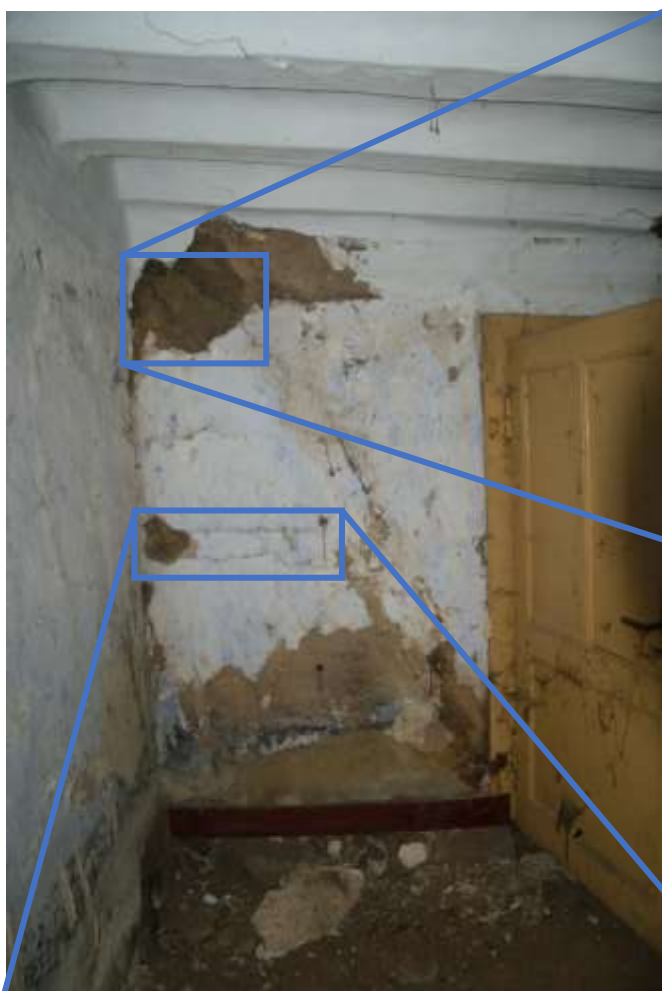
*Figuur 44: Boven: De aansluiting van de 2<sup>e</sup> wandregel op de schoor. In de witte cirkels de toognagels*

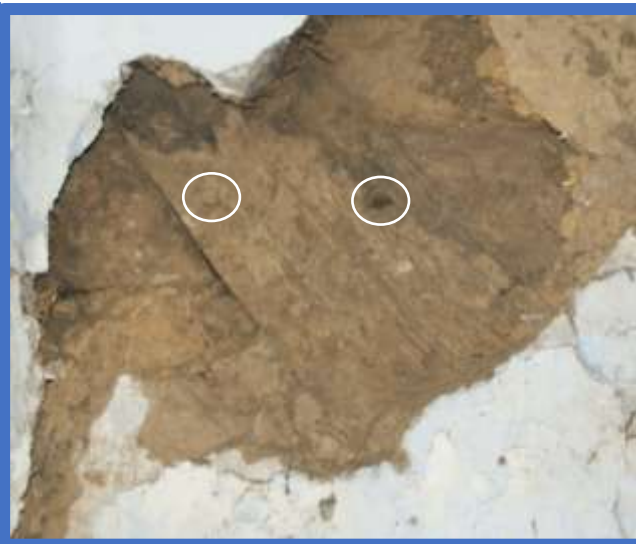
*Figuur 45: Links: De schoor en wandregels van de 3<sup>e</sup> travee tekenen zich af in de wandafwerking.*

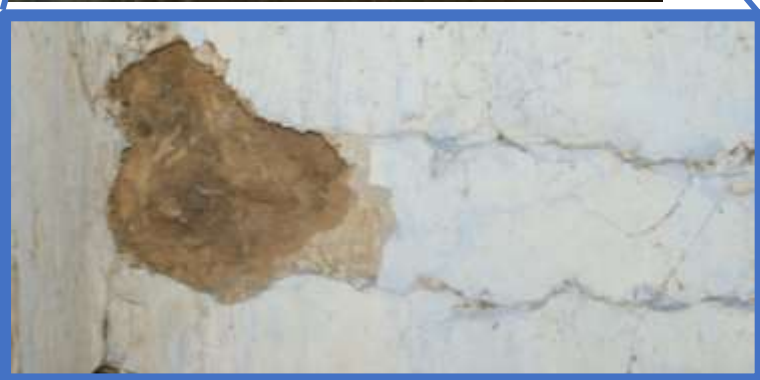
*Figuur 46: De 1<sup>e</sup> wandregel tekent zich af door scheuren in de wandafwerking.*

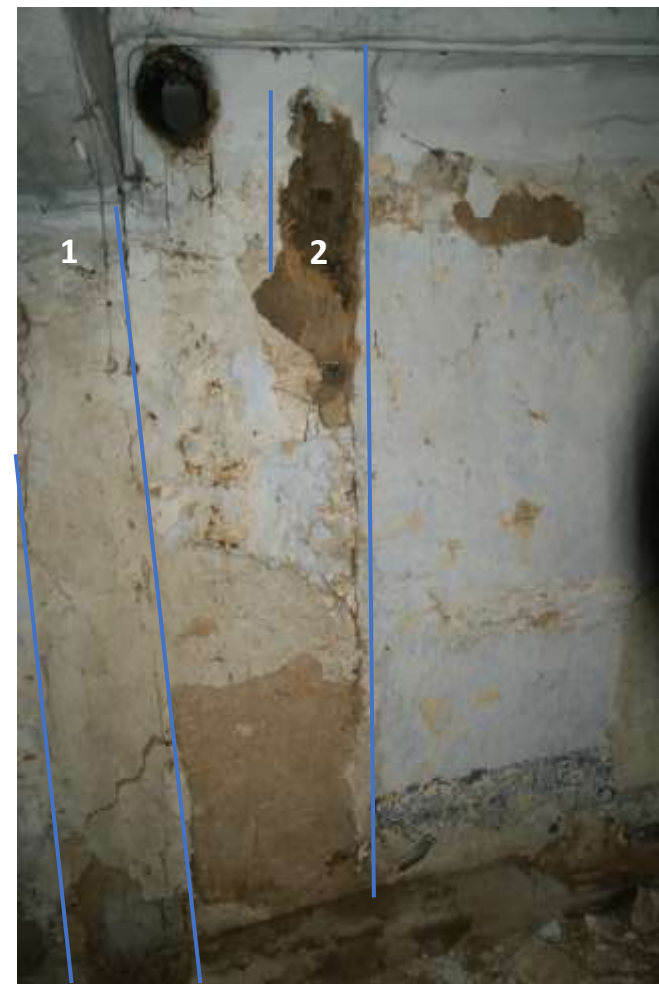
*Figuur 47: De toegevoegde stijl die de moerbalk van de verdiepingsvloer van bouwdeel 3b draagt (1) en de stijl van het 3<sup>e</sup> dwarsgebint (2) tekenen zich af in de wandafwerking.*

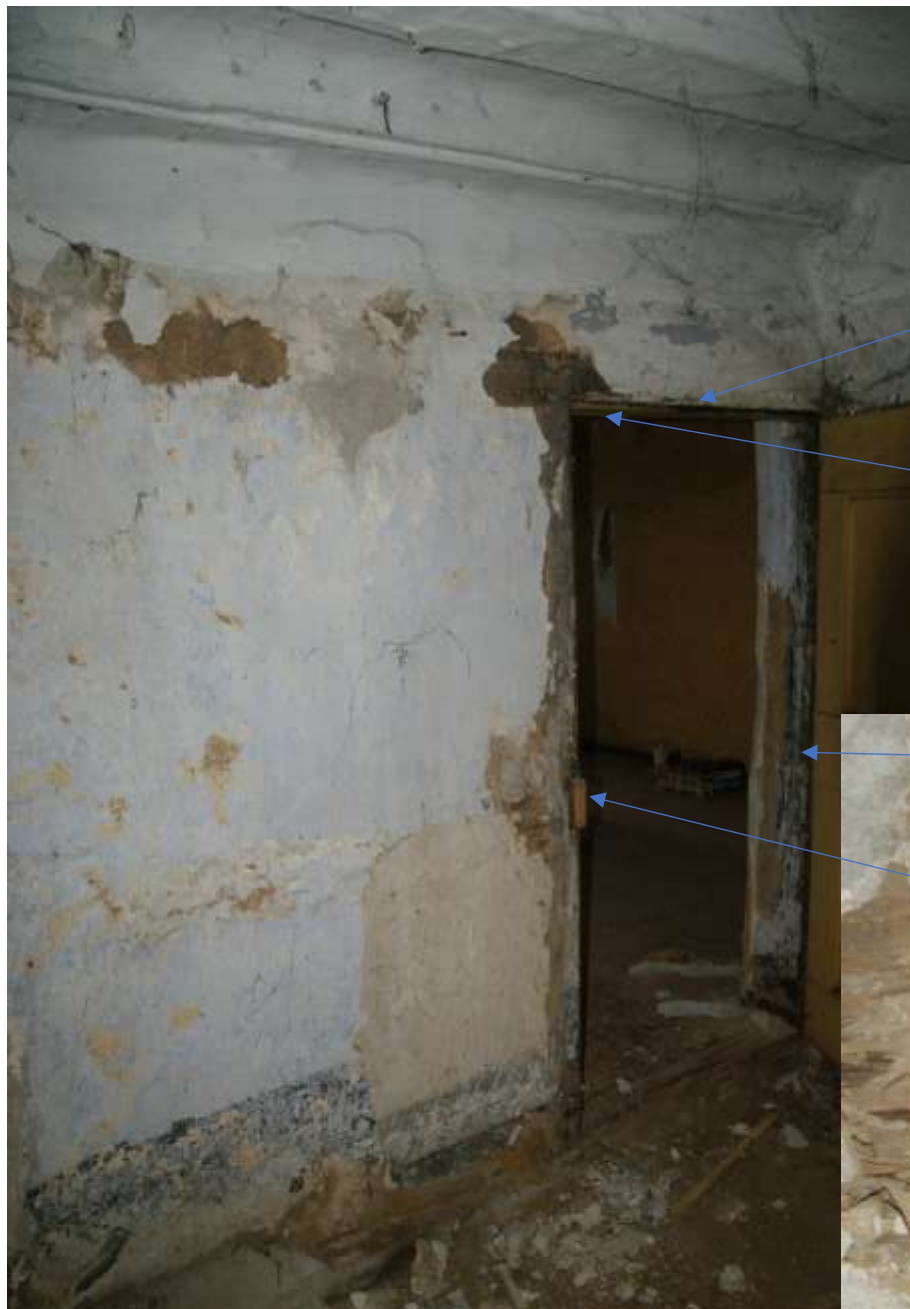
Figuur 48: De 1<sup>e</sup> en 2<sup>e</sup> wandregel tekenen zich af naast de deur in de wandafwerking in de 2<sup>e</sup> travee.

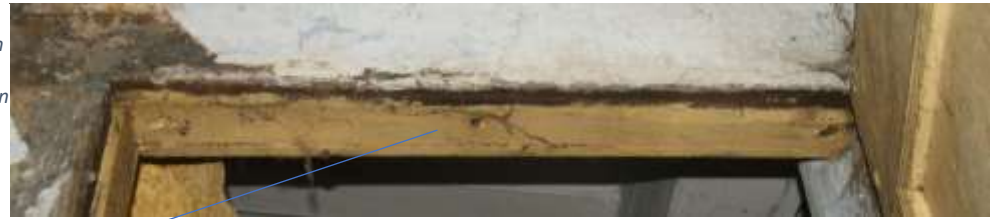
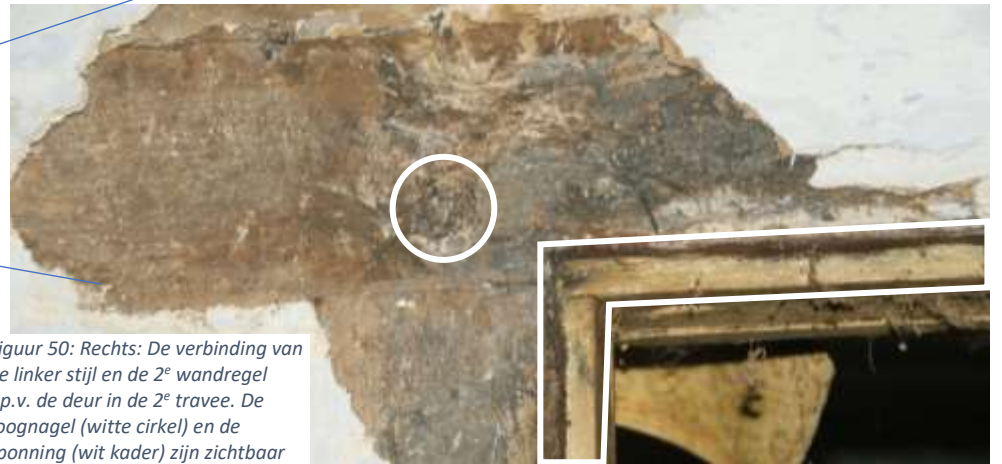
Figuur 50: Rechts: De verbinding van  
de linker stijl en de 2<sup>e</sup> wandregel  
t.p.v. de deur in de 2<sup>e</sup> travee. De  
toognagel (witte cirkel) en de  
sponning (wit kader) zijn zichtbaar

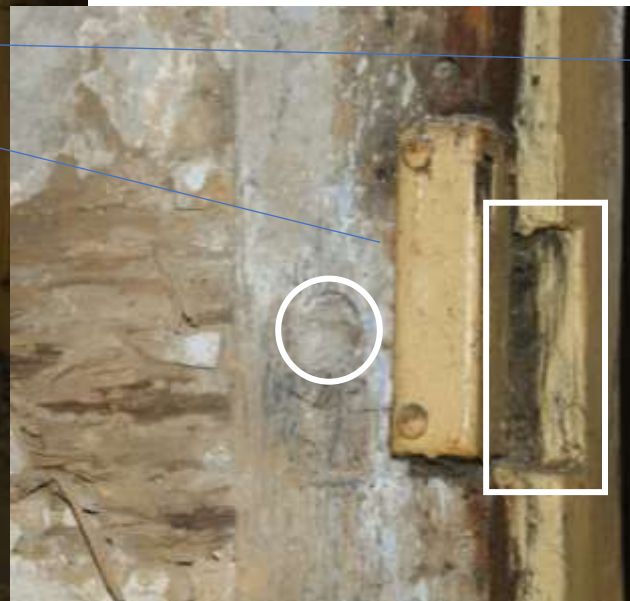
Figuur 51: De keep (wit kader) in de linker deurstijl naast de 1<sup>e</sup>  
wandregel. En de toognagel van de wandregel (witte cirkel)

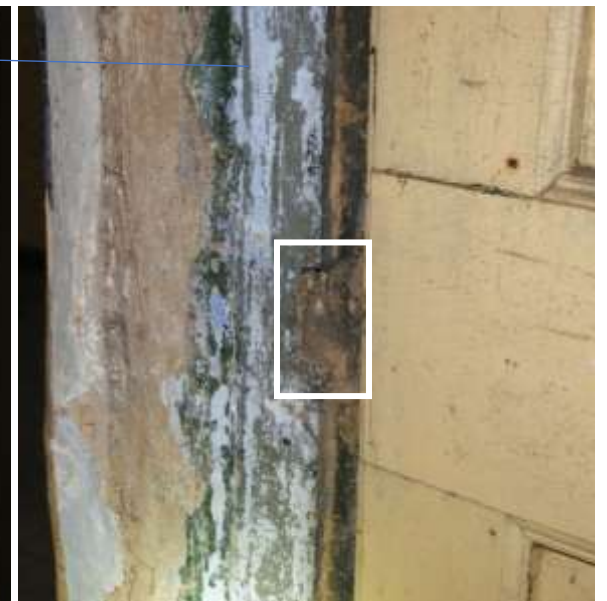
Figuur 52: De keep (wit kader) in de rechter deurstijl (stijl 2<sup>e</sup>  
dwarsgebint) t.h.v. de 1<sup>e</sup> wandregel.
