# **BOUWHISTORISCHE DEELONTLEDING**

## **Vakwerkconstructie woonhuis bouwdeel 3a en 3b**

Hoeve de Plum, Harles 1-2 Vijlen

Afstudeeronderzoek BH2  
Begeleider: Jan van der Hoeve.

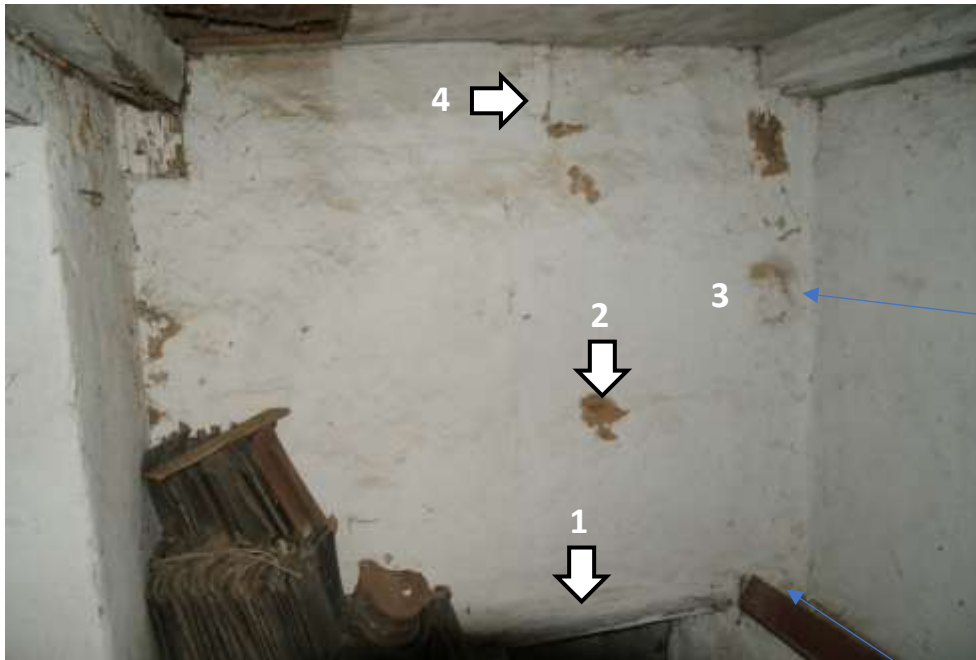
*Figuur 53: Zicht op de achtergevel van bouwdeel 3a vanuit bouwdeel 3c. Stijlvoetplaat (1), 1<sup>e</sup> wandregel (2), ankerbalkpen (3) en de stijl die op de verdieping te zien is naast het luik (4).*

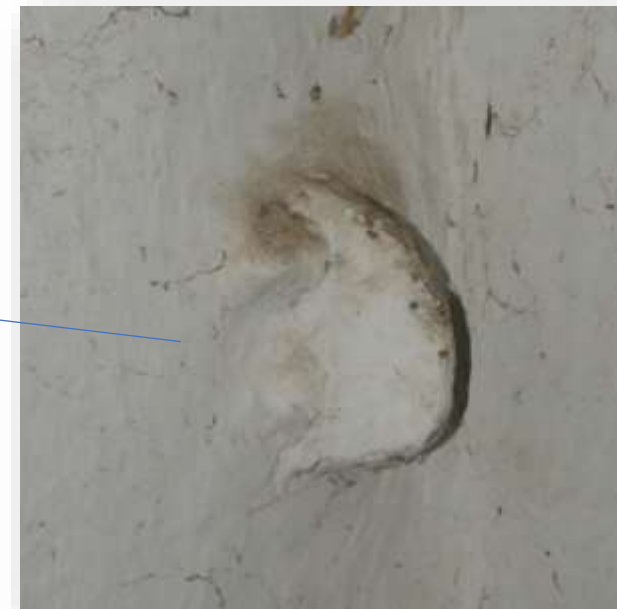
*Figuur 54: Pen en sleutels (wiggen) van de ankerbalk van het eerste dwarsgebint.*

In bouwdeel 3c is op 1,15 meter boven de vloer in de hoekstijl de pen met sleutels (wiggen) van de ankerbalk te zien (fig. 54). De ankerbalk heeft over de volle breedte van het gebint doorgelopen en is later aan de onderkant ingezaagd om de huidige doorgang van bouwdeel 2a naar 3a mogelijk te maken. Onder de ankerbalk is metselwerk van Vijlense kalksteen aangetroffen. Boven de ankerbalk is een stroleemvulling aanwezig. Bij de stijl in de achtergevel is een toognagelgat aangetroffen voor de aansluiting van een inmiddels verdwenen wandregel die halverwege tussen de voetstijlplaat en de ankerbalk geplaatst was (fig. 60). De wandregel met een vulling van vitsen, witsen en stroleem is vervangen door metselwerk in Vijlense kalksteen. De relatief korte afstand tussen de ankerbalk en de vermeende voetstijlplaat doet vermoeden dat de oorspronkelijke voetstijlplaat veel dichterbij het maaiveld zat (zie fig. 66)

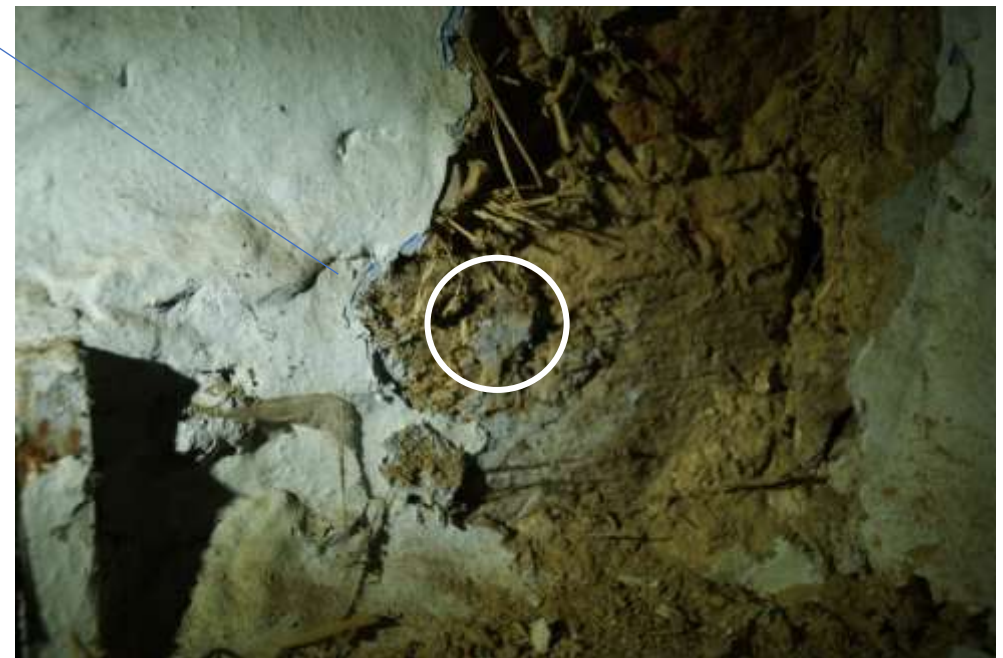
*Figuur 55: Detail van de stijlvoetplaat onder de stijl van het 1<sup>e</sup> dwarsgebint. Van de onderlinge verbinding met pen-en-gat is de toognagel te zien (witte cirkel)*

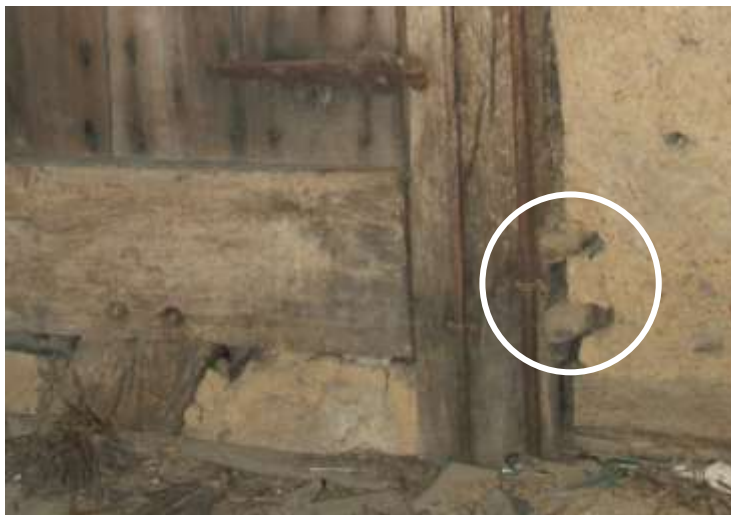
*Figuur 56: De sleutels van de ankerbalk van het 4<sup>e</sup> dwarsgebint. Gezien vanaf de zolder van bouwdeel 3d.*

Op de zolder van bouwdeel 3d zijn de sleutels (wiggen) van de pen van de ankerbalk van de rechterzijgevel bij de hoekstijl zichtbaar (fig. 56).

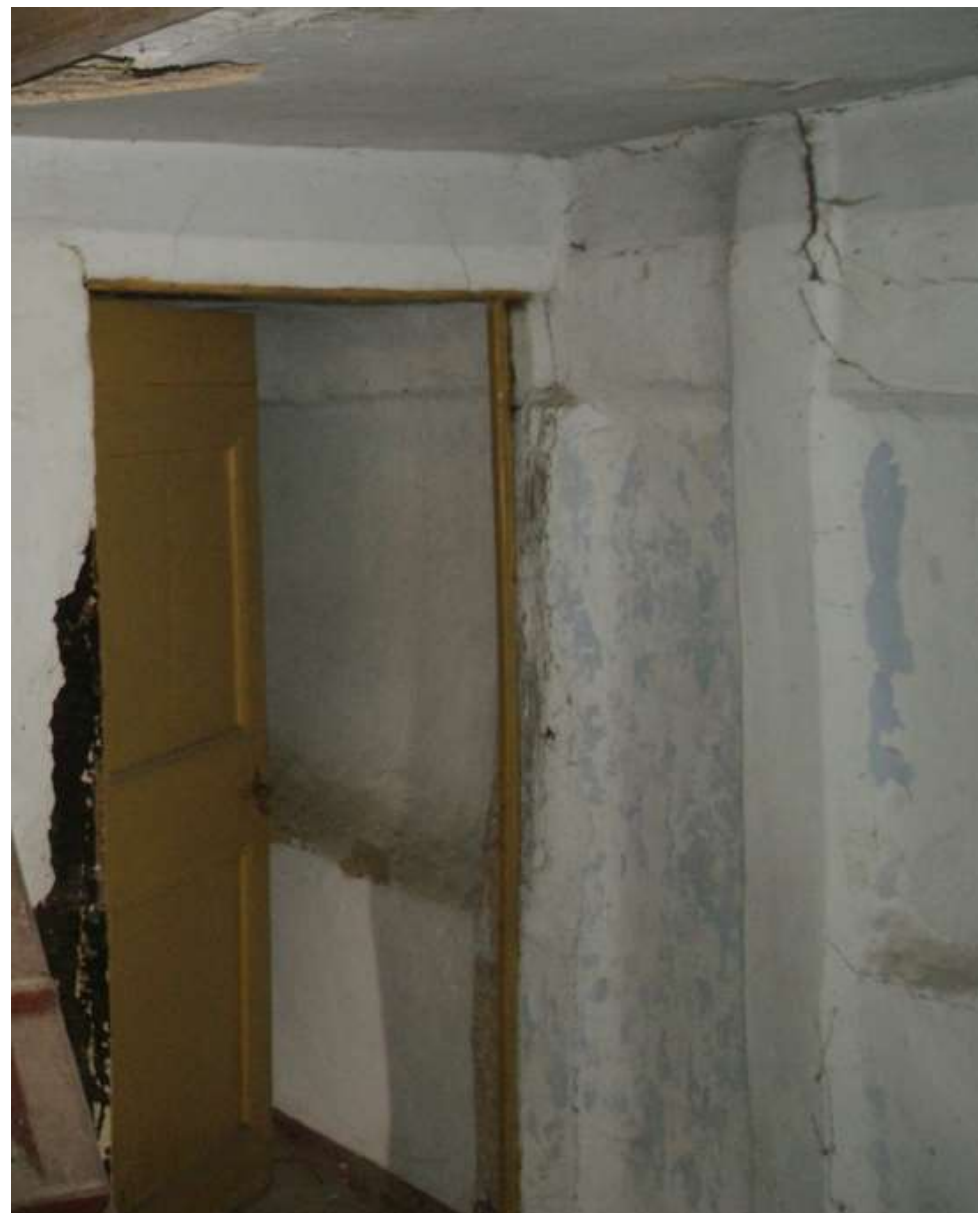
*Figuur 57: De stijlen en wandregels en jukplaat van de achtergevel tekenen zich af onder de wandafwerking op de verdieping.*

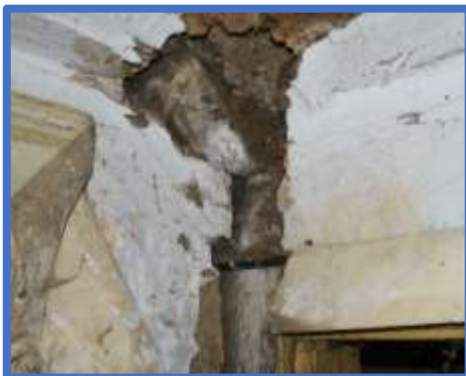
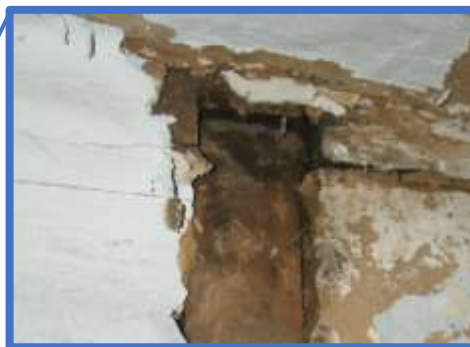
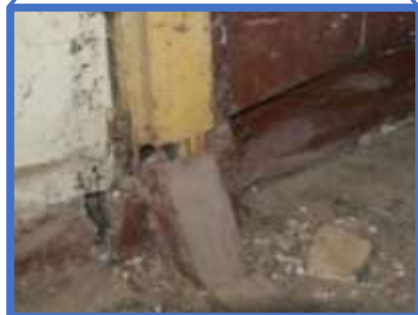
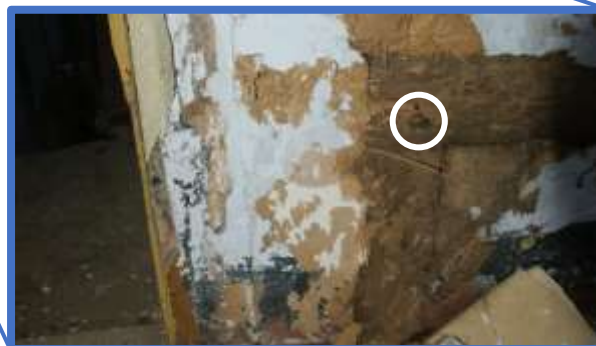
*Uitkragende dekbalk en hoekstijl van het 4<sup>e</sup> dwarsgebint*

*De stijl van de deur in de keep van de jukplaat*

*Uitkragende dekbalk (pijl) van het 2<sup>e</sup> dwarsgebint. In de witte cirkels de toognagels van de verbinding van de stijl met de wandregels*

**Figuur 58:** Aanzicht van de achtergevel van bouwdeel 3a vanaf de ruimte op de verdieping van bouwdeel 3b. Met cijfers zijn de posities van het 2<sup>e</sup>, 3<sup>e</sup> en 4<sup>e</sup> dwarsgebint aangegeven.

*Het bovenste deel van de schoor die aansluit op de hoekstijl van het 4<sup>e</sup> dwarsgebint*

*De onderste wandregel met de aansluiting op de stijl. Mogelijk een vensteropening. In de cirkel de toognagel.*

Bij de doorgang naar bouwdeel 3b in de 3<sup>e</sup> travee is de bovenkant van de verbinding van de gebintsschoor met de hoekstijl zichtbaar (fig. 58). Vanuit de ruimte op de verdieping van bouwdeel 3b is boven op die hoekstijl de uitkraging van de dekbalk zichtbaar. Die uitkraging is ook bij het 2<sup>e</sup> dwarsgebint te zien. Bij het 3<sup>e</sup> dwarsgebint is deze uitkraging waarschijnlijk afgezaagd. Hij tekent zich namelijk niet af in het wandvlak (fig. 58). De hoekstijl van het 4<sup>e</sup> dwarsgebint is aan de binnenkant voorzien van een plank die de aanslag voor de deur vormt. De andere stijl en de bovendorpel zijn later in de constructie geplaatst. De stijl is met een halfhoutse verbinding in een keep in de jukplaat vastgezet met een smeedijzeren spijker. De oorspronkelijke wandregel halverwege de wand sluit hier koud tegen aan. De wandregel iets boven de vloer is iets eerder doorgezaagd. Op deze wandregel sluit vanaf de onderkant nog een stijl aan met een pen-en-gat verbinding, herkenbaar aan de toognagel. Deze stijl hoort mogelijk bij een dicht gezet venster dat, als dit het geval was, hoog in de gevel vlak onder de vloer zat.

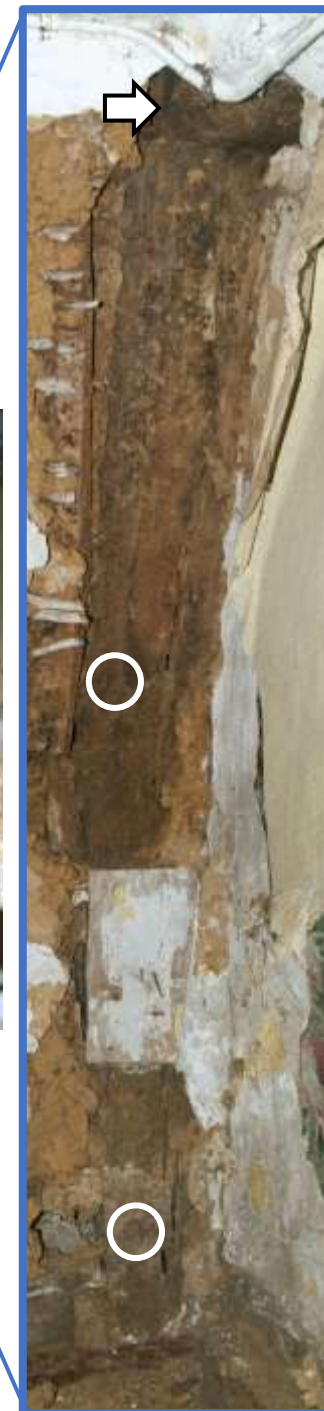
*Figuur 59: De aangeheeld vloerplanken terplaatse van de luikopening in 1<sup>e</sup> travee in de achtergevel. Hier zat mogelijk ooit een trap naar de zolder van bouwdeel 3c.*

Links naast de stijl van het 1<sup>e</sup> dwarsgebint is later een luikopening toegevoegd (fig. 59 en 60). Daarvoor is er een stijl tussen de 2<sup>e</sup> en 4<sup>e</sup> wandregel toegevoegd. Deze stijl is met een halfhoutse verbinding in een keep in de 4<sup>e</sup> (bovenste) wandregel geplaatst. De stijl tekende zich ook op de begane grond als een verdikking in het pleisterwerk af. De onderdorpel van het huidige luik zit ter hoogte van de 3<sup>e</sup> wandregel en wordt gevormd door een houten regel die tussen de linker stijl en de stijl van het 1<sup>e</sup> dwarsgebint is geplaatst en is vastgezet met smeedijzeren spijkers. Ter hoogte van de 3<sup>e</sup> en 4<sup>e</sup> wandregel zijn in de stijlen naast het luik gaten te zien. Het gaat waarschijnlijk om voorgeboorde gaten voor smeedijzeren duimen voor gehengen. Een voorganger van het huidige luik, mogelijk met twee luikvleugels, heeft ooit aan de buitenkant gezeten. De huidige luikopening tussen de 3<sup>e</sup> en 4<sup>e</sup> wandregel zit vlak boven de verdiepingsvloer van bouwdeel 3a. De gevelopening liep daarvoor waarschijnlijk door tot op de verdiepingsvloer van bouwdeel 3c. In de bouwhistorische verkenning is geopperd dat hier mogelijk een trapgat voor een laddertrap gezeten heeft vanwege de aangetroffen aangeheeld vloerplanken op deze plek. Waarschijnlijker is echter dat de zolderruimte van bouwdeel 3c ooit bereikbaar was via een trap van enkele treden in de vloer van bouwdeel 3a ter plaatse van de aanheling van de vloerplanken. De vrije doorloophoogte zou dan ca. 1,3 meter zijn geweest ten opzichte van de hoogte van ca. 70 cm van de huidige luikopening.

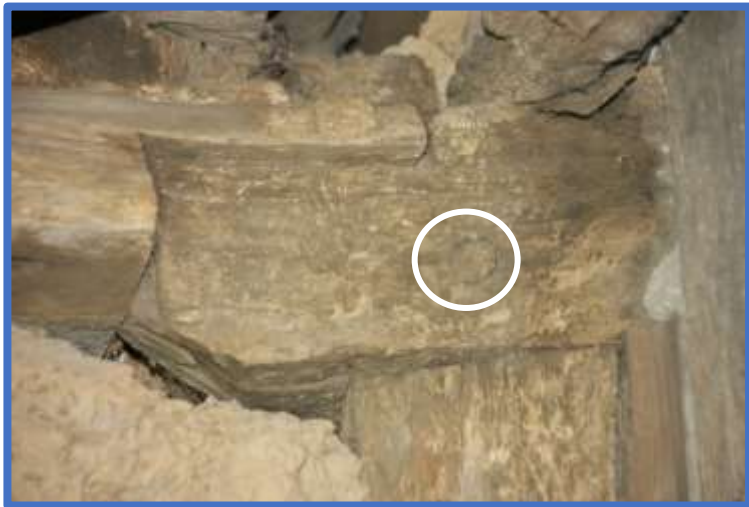
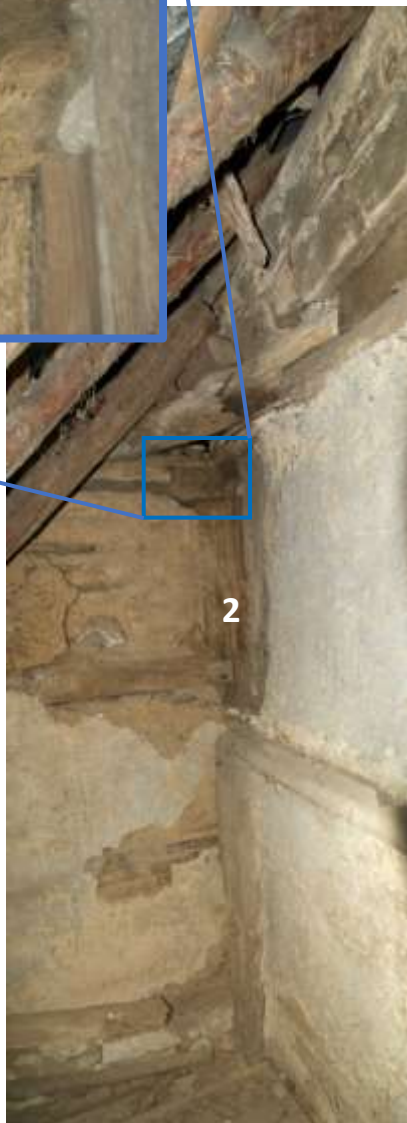
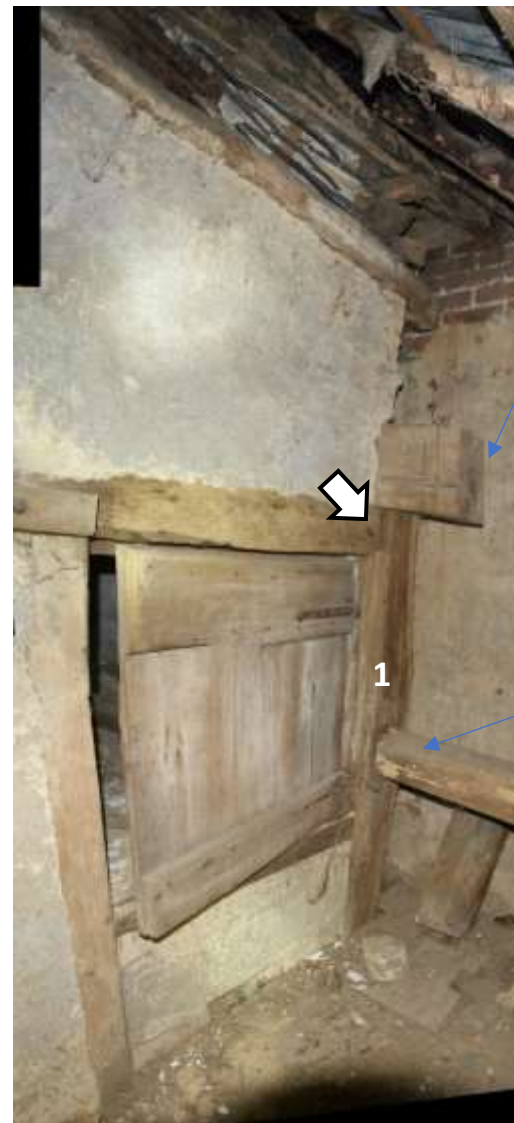
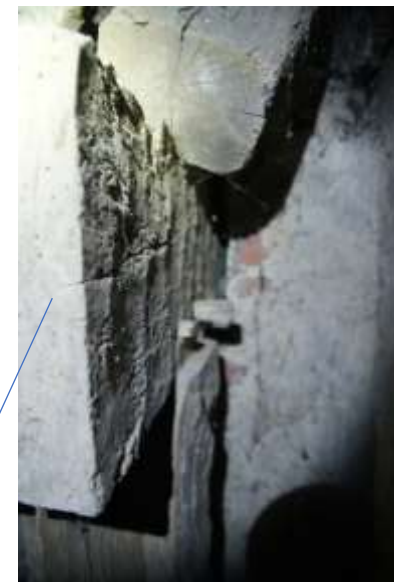
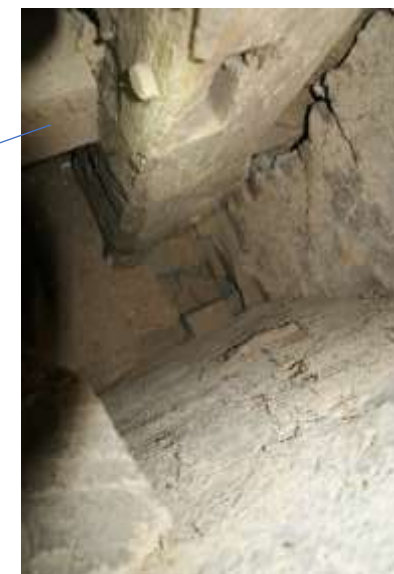
De uitkragende debalk op de stijl van het 2<sup>e</sup> dwarsgebint. De toognagel van de pen-en-gatverbinding is te zien. Op de later ingekeepte debalk is links de jukplaat van bouwdeel 3b geplaatst.

De debalk van het 1<sup>e</sup> dwarsgebint op de stijl vastgezet met 2 toognagels. De balk is bewerkt met een bijl.

Pengat en toognagel van een verdwenen wandregel in de stijl van het 1<sup>e</sup> dwarsgebint

**Figuur 60:** Aanzicht van de 1<sup>e</sup> travee van de achtergevel van bouwdeel 3a vanaf de zolder van bouwdeel 3c. Met cijfers zijn de posities van het 1<sup>e</sup> en 2<sup>e</sup> dwarsgebint aangegeven. Ook hier is de wandregel, net als in de voorgevel, met een smeedijzeren spijker op de stijl van het 1<sup>e</sup> dwarsgebint vastgezet (pijl)

Vanaf de zolder van bouwdeel 3c is de 1<sup>e</sup> travee van de achtergevel van bouwdeel 3a te zien. Op deze zolder zijn de stijlen, regels en de stroleemvulling van de vakken niet gewit of voorzien van behang. De stijl van het 2<sup>e</sup> gebint die ook vanuit de kamer op de verdieping van bouwdeel 3b te zien was is hier ook zichtbaar, net als de uitkraging van de dekbalk. Die dekbalk is aan de bovenkant ingekeept en in die keep is de jukplaat van bouwdeel 3b geplaatst.

Op de stijl van het 1<sup>e</sup> dwarsgebint is ook een dekbalk geplaatst. Net als in de voorgevel zit deze dekbalk lager dan de dekbalken van de andere dwarsgebinten. Daarnaast tonen een pengat en een toognagelgat in de stijl van het 1<sup>e</sup> gebint aan dat hier ooit een wandregel op aansloot van het bouwdeel dat gesloopt is voor de bouw van de woning met stal in 1842. Een andere aanwijzing dat het hier om een gebint gaat dat bij een ouder bouwdeel hoort is de aansluiting van de regels aan de andere kant op de stijl. Net als in de voorgevel is de stijl iets ingekeept en is de wandregel met een halfhoutse verbinding en een smeedijzeren nagel bevestigd.

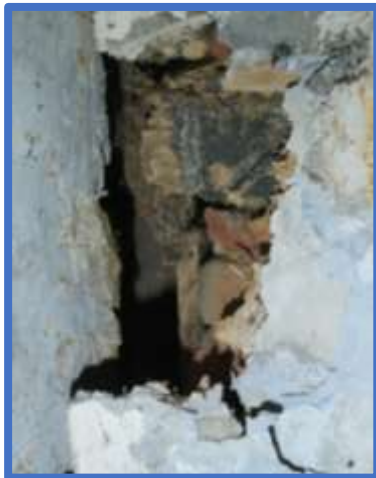
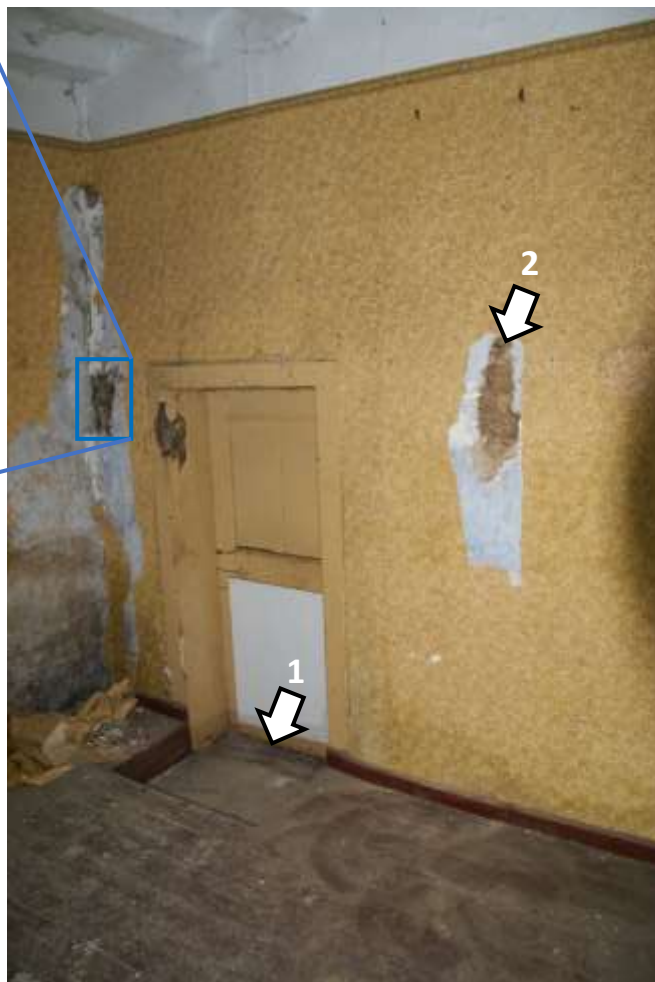
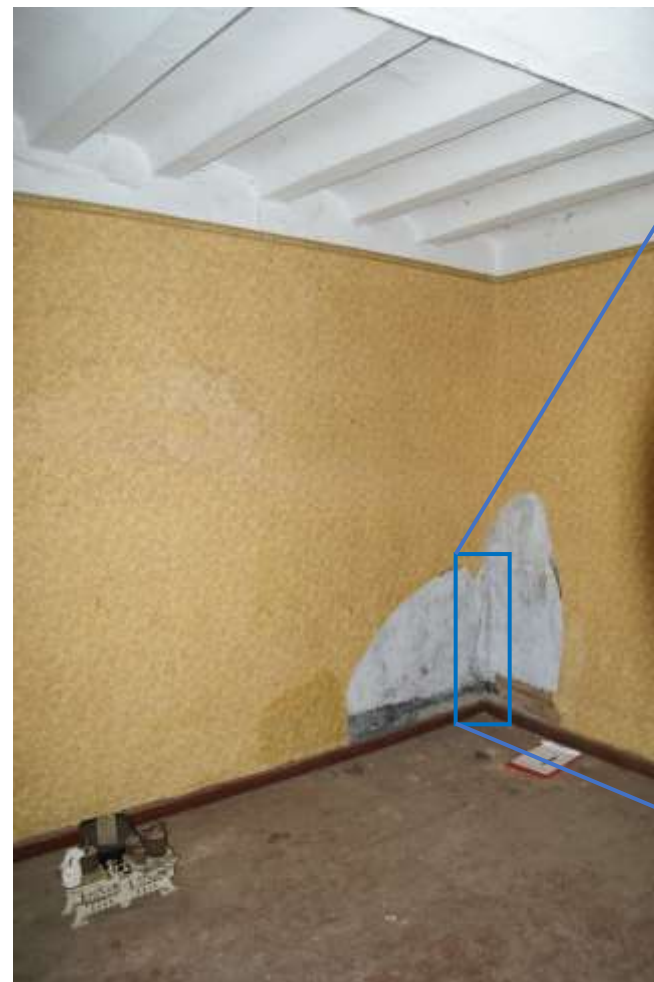
*De aansluiting van de ankerbalk op de stijl in de voorgevel is grotendeels weggerot.*

*In de stijl van de achtergevel is een toognagelgat aangetroffen van een verdwenen wandregel die halverwege de voetstijlplaat en de ankerbalk liep.*

**Figuur 63:** Op de begane grond is op een aantal plaatsen de constructie van het 1<sup>e</sup> dwarsgebint vrijgelegd door de wandafwerking te verwijderen. In de doorgang naar bouwdeel 2a is waarschijnlijk de stijlvoetplaat (1) te zien. De ankerbalk, met daaronder metselwerk van Vijlense kalksteen is rechts naast die doorgang aangetroffen (2).

In de doorgang van bouwdeel 2a naar bouwdeel 3a is, op het laagste vloerniveau, een deel van wat mogelijk de stijlvoetplaat van het 1<sup>e</sup> dwarsgebit is te zien. Naast de doorgang is ten behoeve van dit onderzoek een kijkgat gemaakt (fig. 63). De stijl die in de voorgevel aan het zicht onttrokken wordt door de gemetselde poer waarop de pomconstructie bevestigd is blijkt vanaf de voetstijlplaat tot aan de aansluiting van de ankerbalk te zijn weggerot.

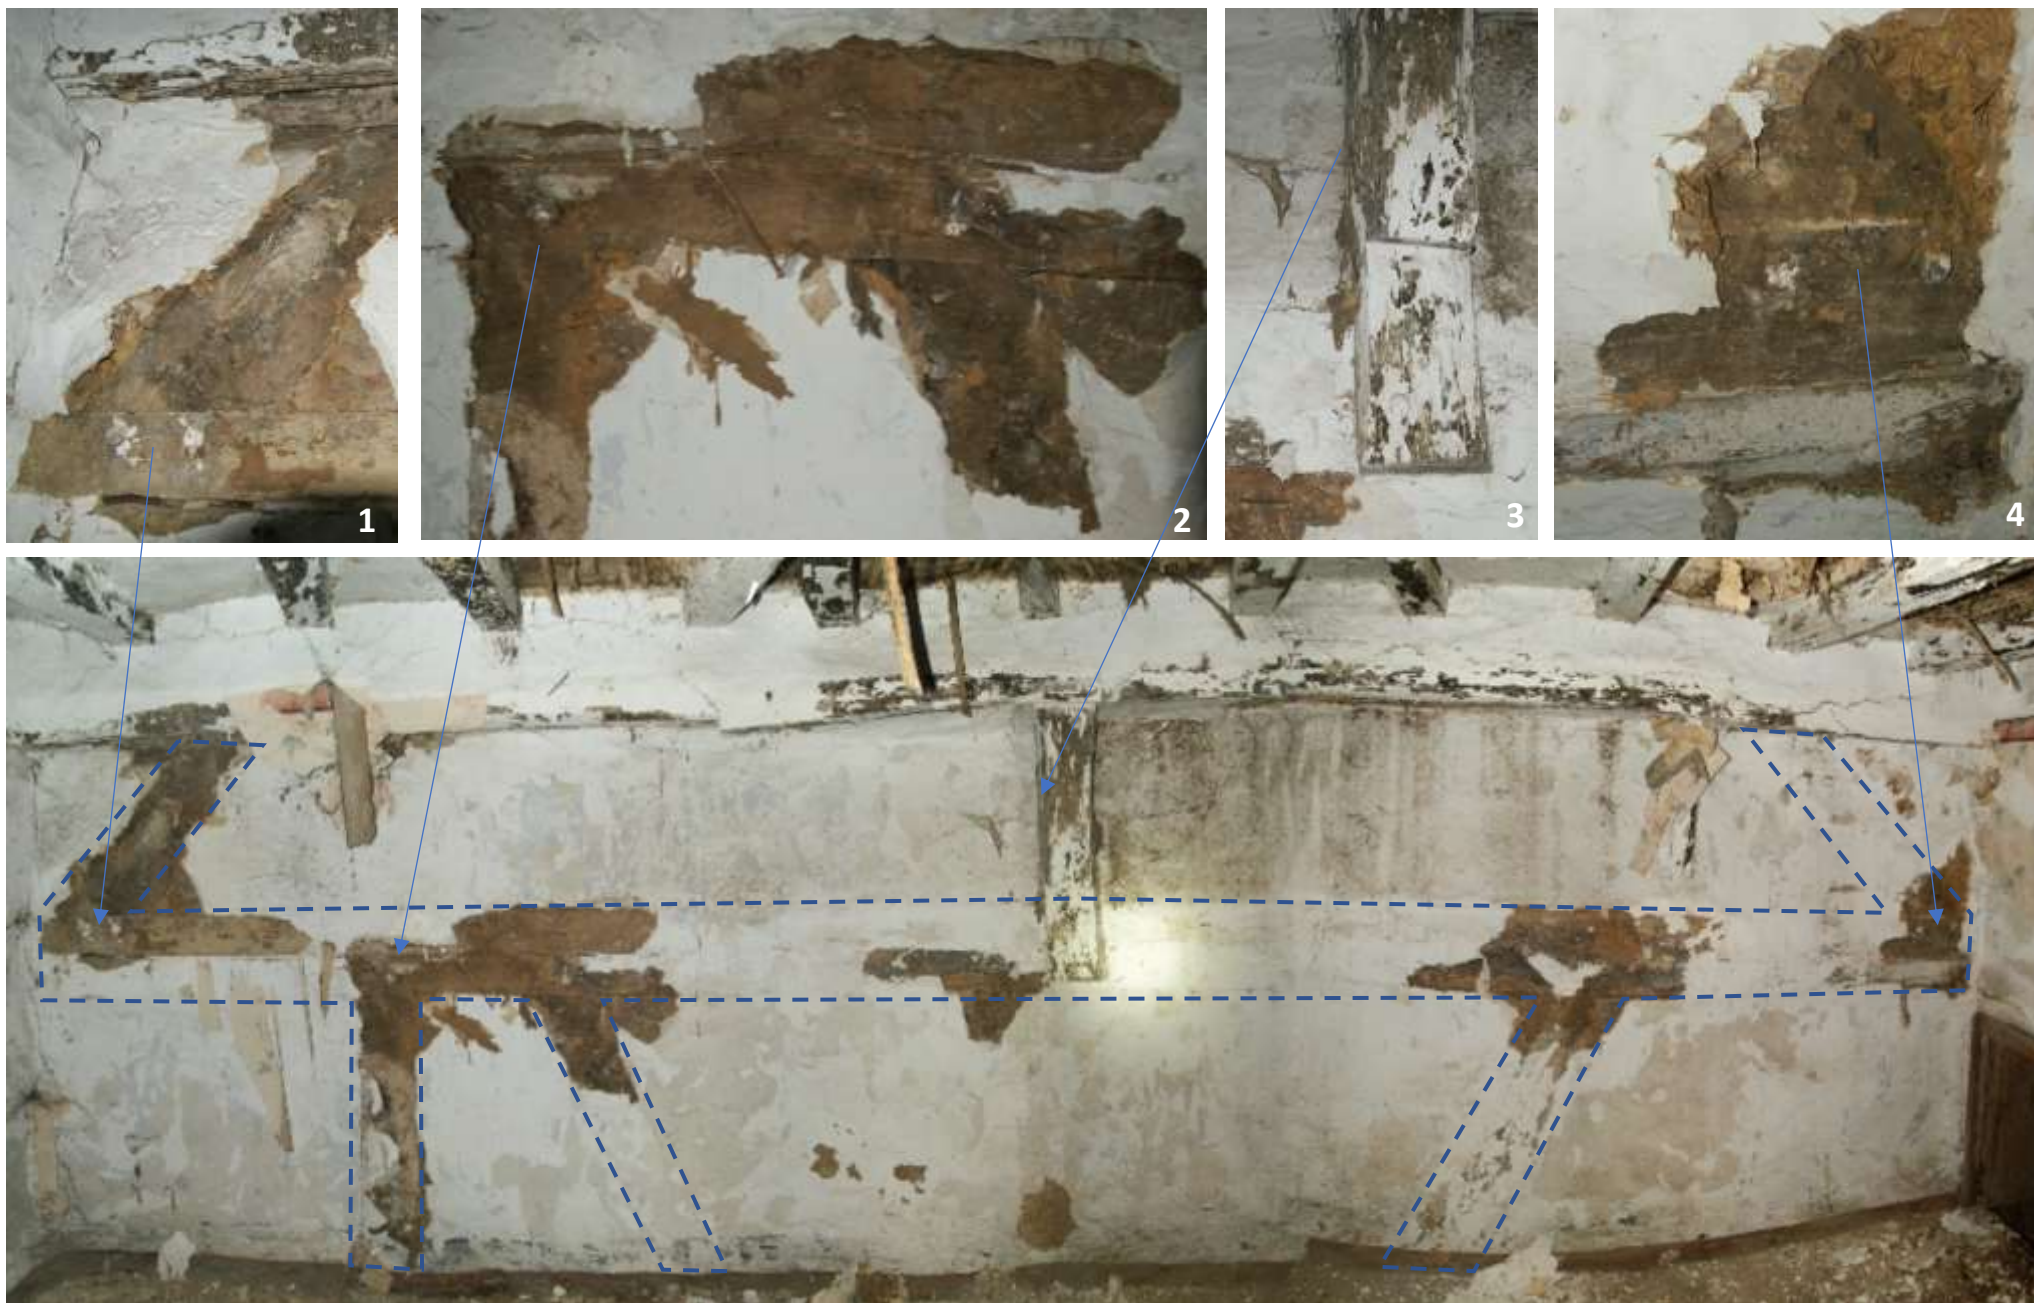
**Figuur 64:** Uit 6 foto's samengesteld overzicht van de wand op de verdieping met daarin de constructie van het 1<sup>e</sup> dwarsgebint (blauwe stippellijn). Boven deze overzichtsfoto details van de verbindingen. 1. Het spantbeen links op de debalk, 2. de stijlen en de schoor onder de debalk, 3. De later toegevoegde stijl waarop de moerbalk van de vloer steunt en 4 het spantbeen rechts op de debalk. Na het verhogen van de vloer is waarschijnlijk ook de constructie boven de debalk voorzien van een vulling met stroleem op vitsen en witsen. In het kapspant op zolder is namelijk te zien dat daarin nooit een vulling gezeten heeft.

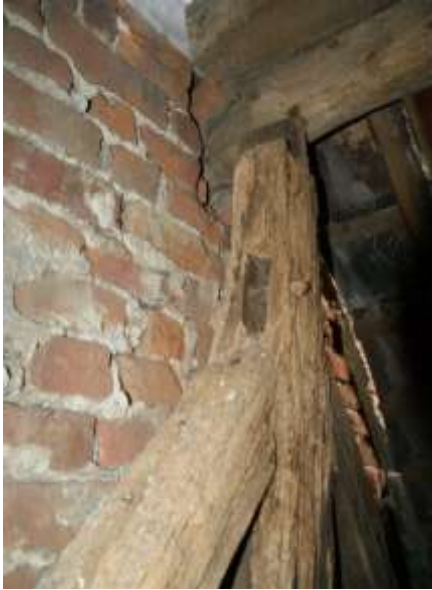
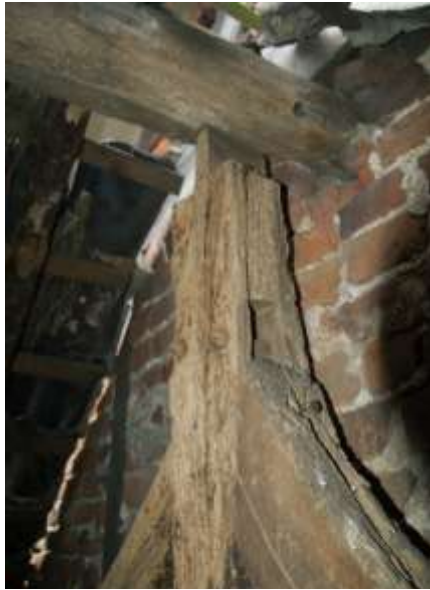
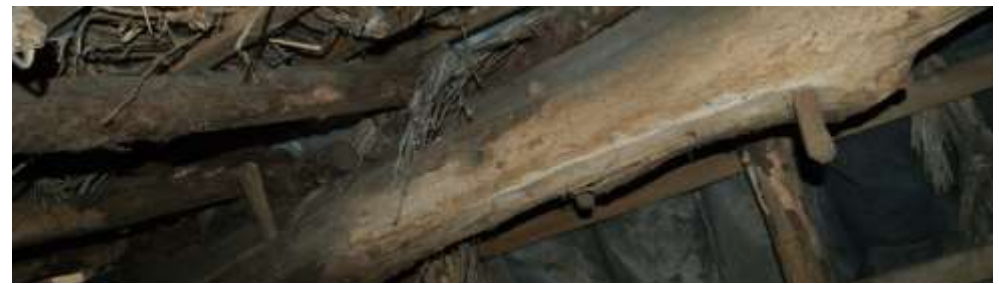
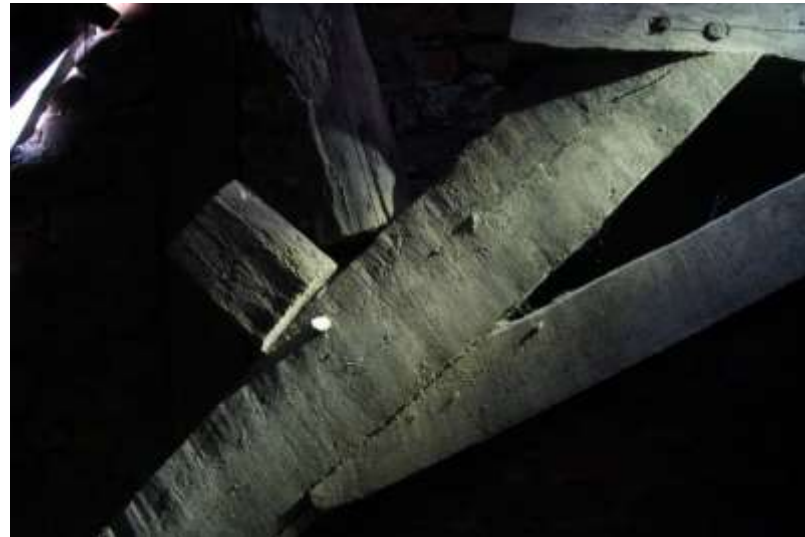
De nokbalk geplaatst op de pen van de nokstijl en de aansluiting van de nokstijlschoren met daarboven de pengaten met toognagels van een oudere verbinding.

De nokbalk, die bij herplaatsing een kwartslag gedraaid is waardoor de toognagels te zien zijn waarmee ooit sporen op de nokbalk bevestigd waren.

Zaagsporen van een kraanzaag op het spantbeen

**Figuur 65:** Rechts: het nokstijlspant met tussenbalk en schoren van het 1<sup>e</sup> dwarsgebint op zolder tegen de vakwerkgevel met een vakvulling van metselwerk in veldbrand van bouwdeel 2a

Op de zolder van bouwdeel 3a is te zien dat boven op het dekbalkjuk een nokstijlspant met dekbalk en schoren staat (fig. 65). Op de spantbenen zijn middels een pen-en-gatverbinding met toognagels korte houten nokken geplaatst oorspronkelijk bedoeld ter ondersteuning van de gordingen. Inmiddels geven de nokken steun aan korte houten stijlen die als doel hebben het dak te verhogen. Boven op die stijlen is de gording herplaatst. Ook de nokbalk is omhoog geplaatst boven op de pen van de nokstijl. Het lijkt erop dat de oorspronkelijke nokbalk bij het herplaatsen een kwartslag om zijn eigen as gedraaid is. Aan de zijkant zijn namelijk schuin ingezette houten toognagels te zien waarmee ooit sporen aan de nokbalk bevestigd waren. Om de juiste hoogte te bereiken is in de eerste travee boven op deze nokbalk een tweede nokbalk geplaatst.

De schoren tussen de spantbenen en de dekbalk van het kapsant zijn in de dekbalk met een pen-en-gatverbinding met een toognagel bevestigd en bij het spantbeen met een stuiknaad en een smeedijzeren spijker. De schoren van de nokstijl zijn ook met een pen-en-gatverbinding met toognagel aan de dekbalk van het kapsant bevestigd. Aan de nokstijl zijn ze met een smeedijzeren spijker vastgezet. Boven deze aansluiting zijn aan beide kanten van de nokstijl nog pengaten met toognagels te zien van een oudere aansluiting van schoren. Op de dekbalk van het kapsant zijn sporen van bewerking met een bijl te zien. Op de spantbenen zijn zaagsporen te zien die door de hoek van de zaagsnede duiden op het gebruik van een kraanzaag.

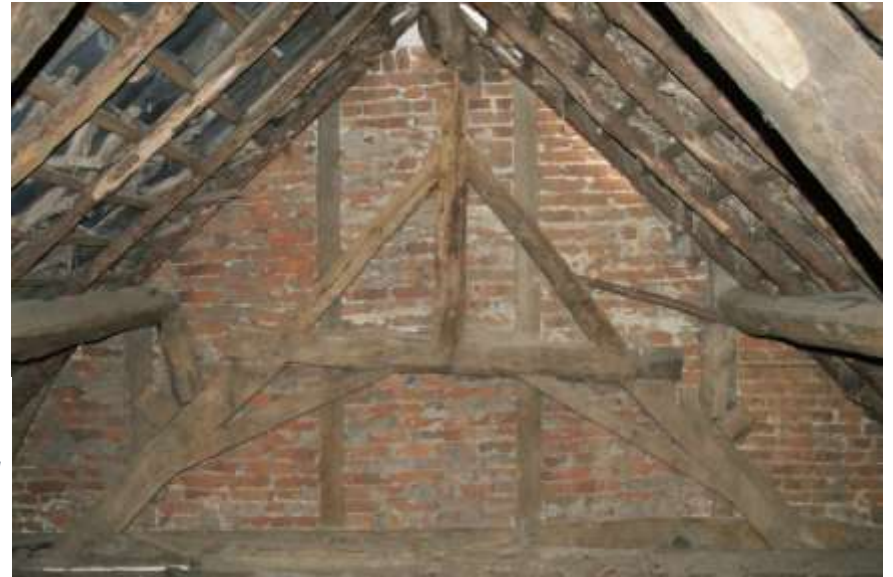
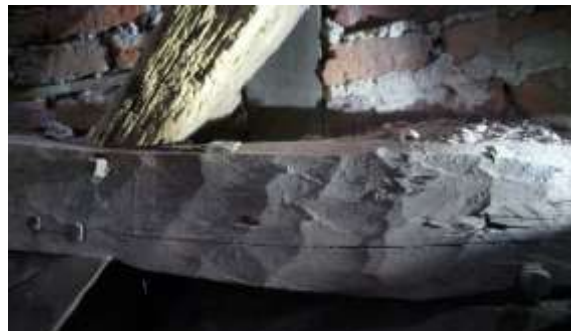
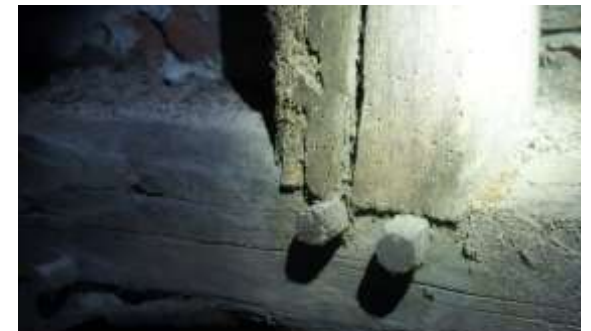
Sporen van bewerking met een bijl op de tussenbalk

De aansluiting van de nokstijl op de dekbalk van het kaspant met bijgesneden toognagels.

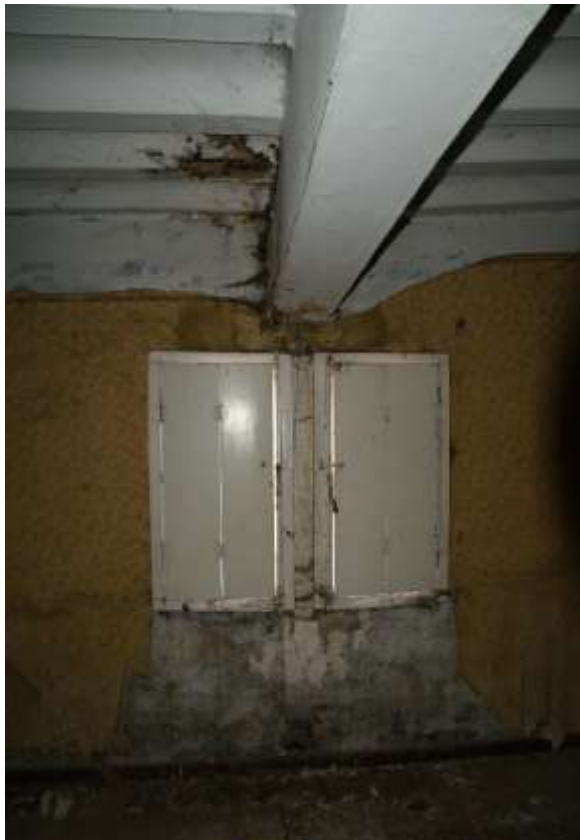
Figuur 68: De ankerbalk en de stijl (tussen de vensters) van het 2<sup>e</sup> dwarsgebint op de begane grond in de voorgevel.

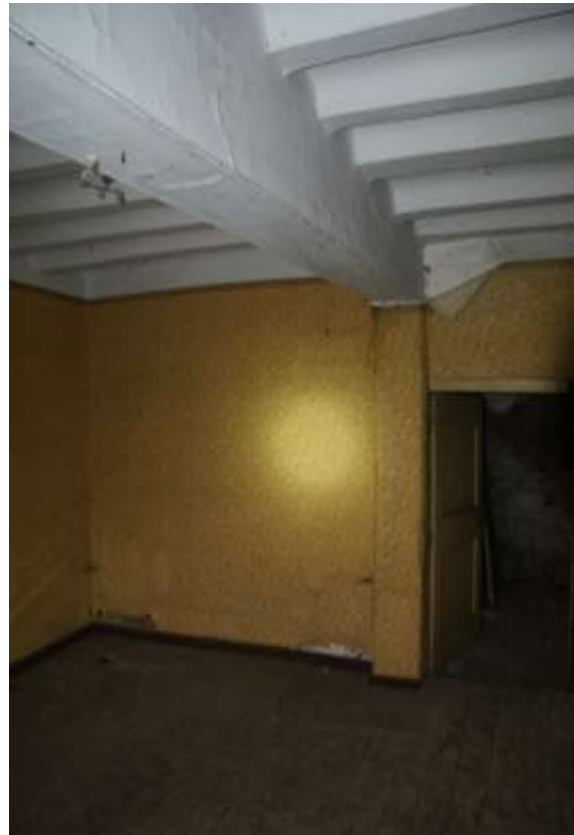
Figuur 69: De ankerbalk en de stijl van het 2<sup>e</sup> dwarsgebint op de begane grond in de achtergevel.

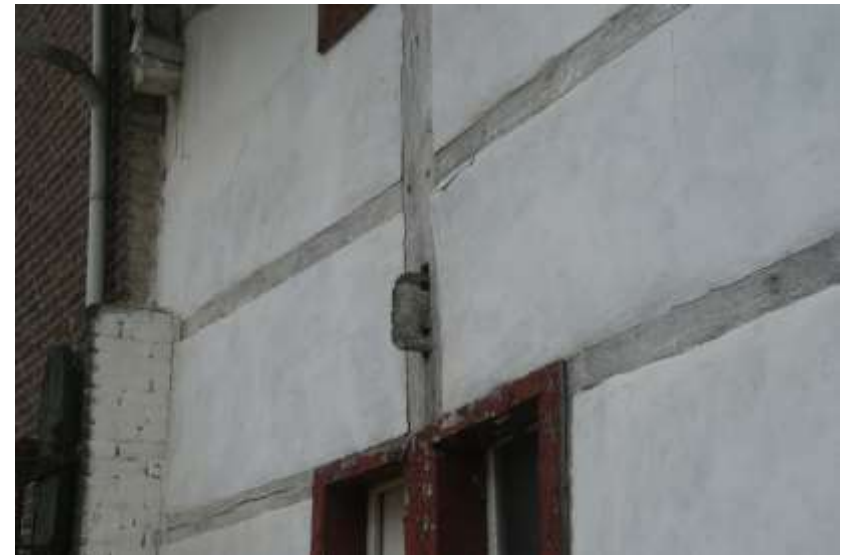
Figuur 70: De ankerpen zonder sleutels (wiggen) in de stijl van het 2<sup>e</sup> dwarsgebint in de voorgevel

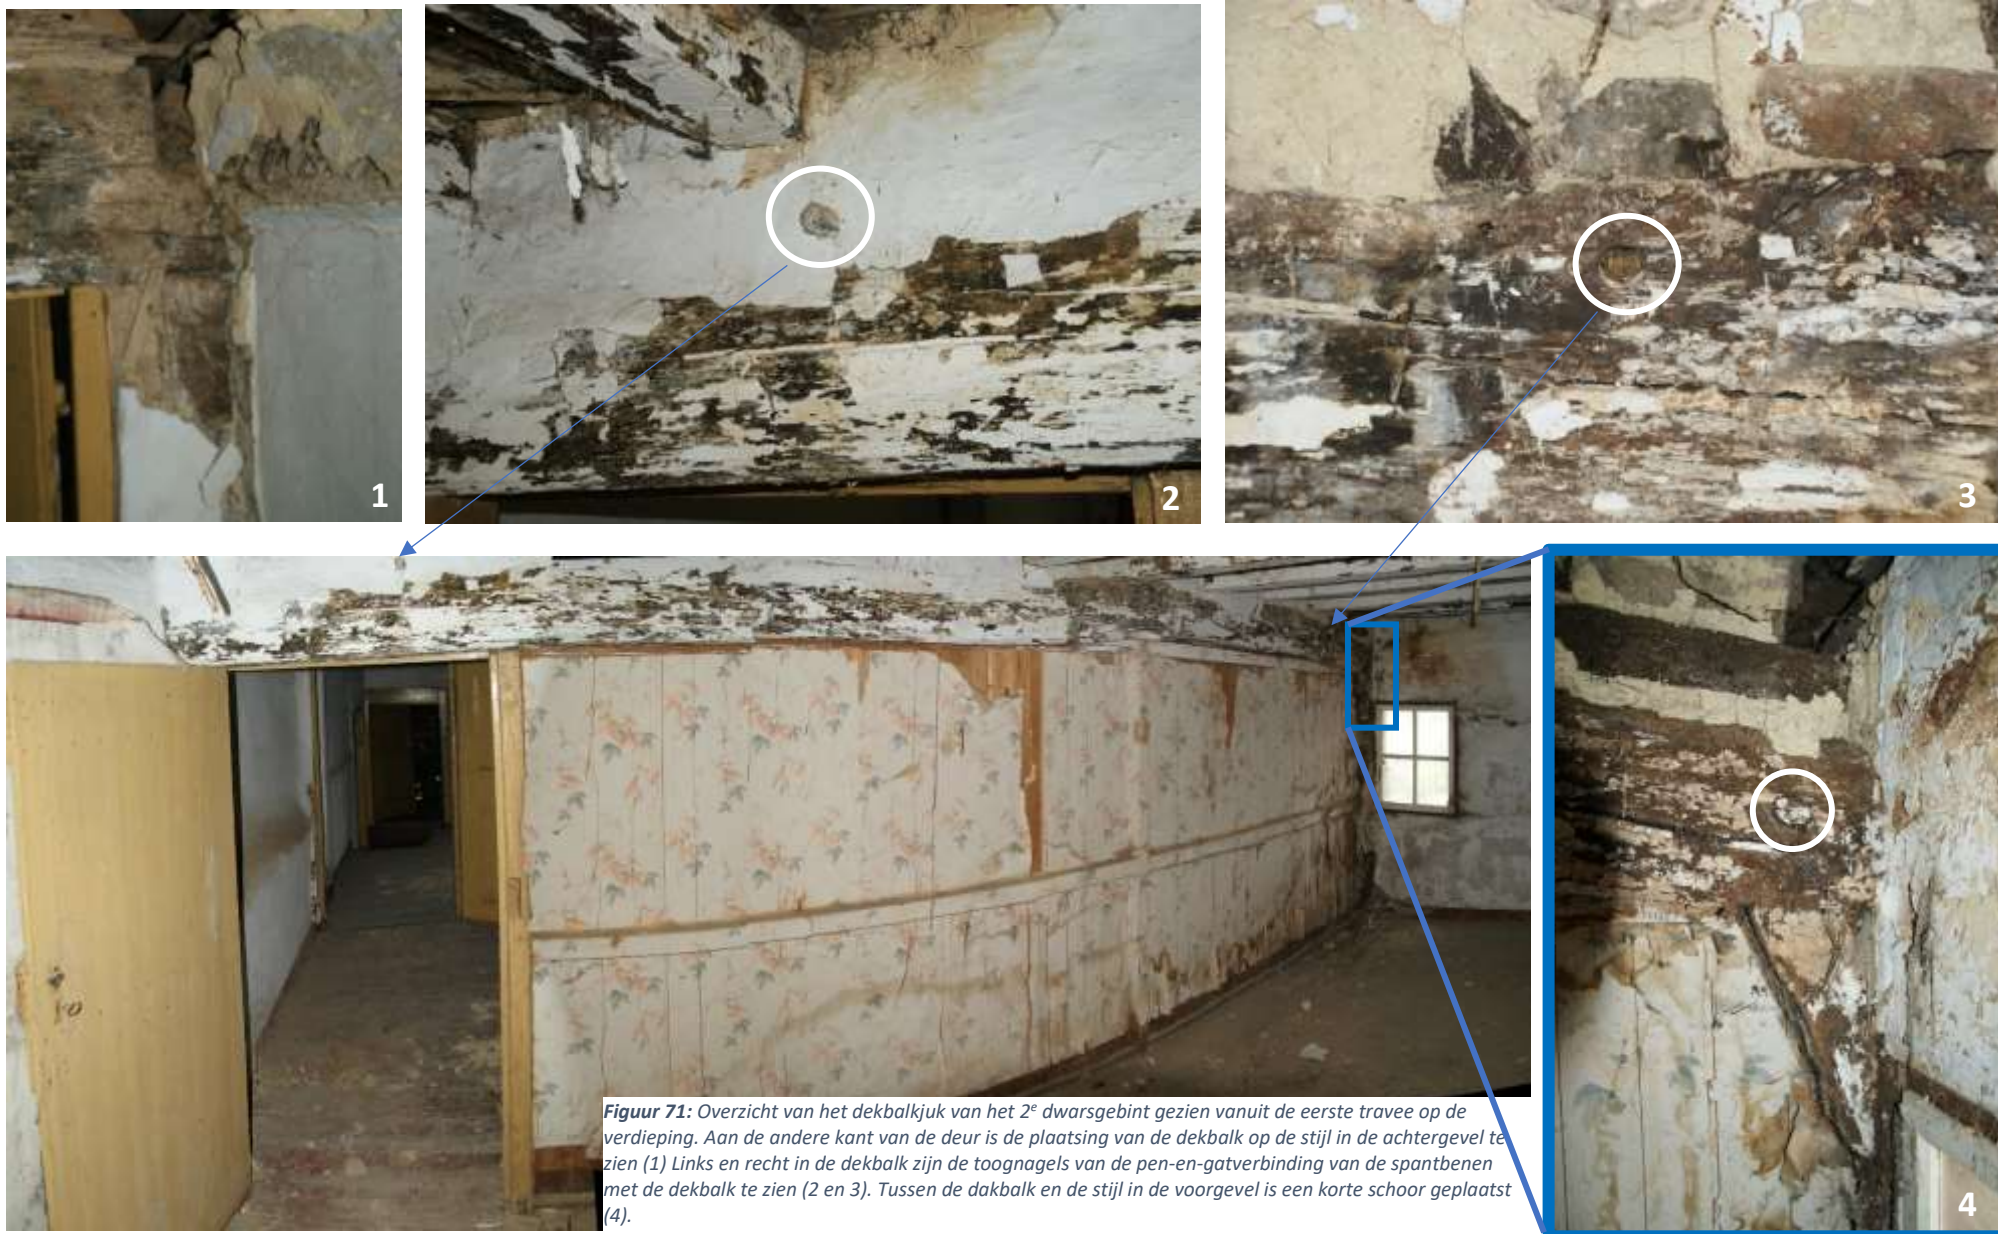
**Figuur 71:** Overzicht van het dekbalkjuk van het 2<sup>e</sup> dwarsgebint gezien vanuit de eerste travee op de verdieping. Aan de andere kant van de deur is de plaatsing van de dekbalk op de stijl in de achtergevel te zien (1) Links en recht in de dekbalk zijn de toognagels van de pen-en-gatverbinding van de spantbenen met de dekbalk te zien (2 en 3). Tussen de dakbalk en de stijl in de voorgevel is een korte schoor geplaatst (4).

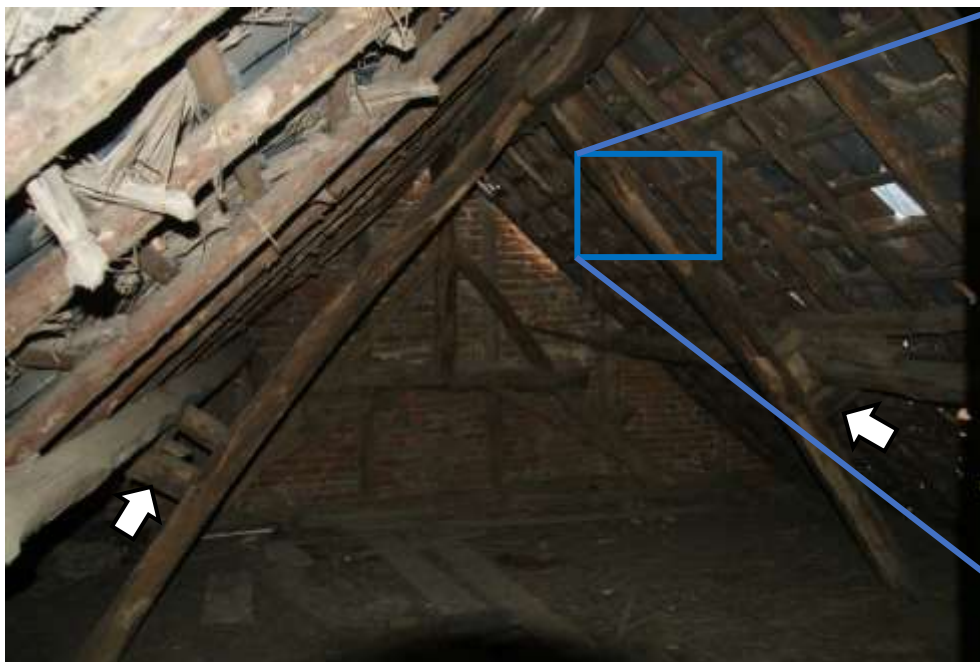
**Figuur 72:** Het kapsant van het 2<sup>e</sup> dwarsgebint dat enkel bestaat uit twee spantbenen met daarop een nok (witte pijlen) ter ondersteuning van de gording

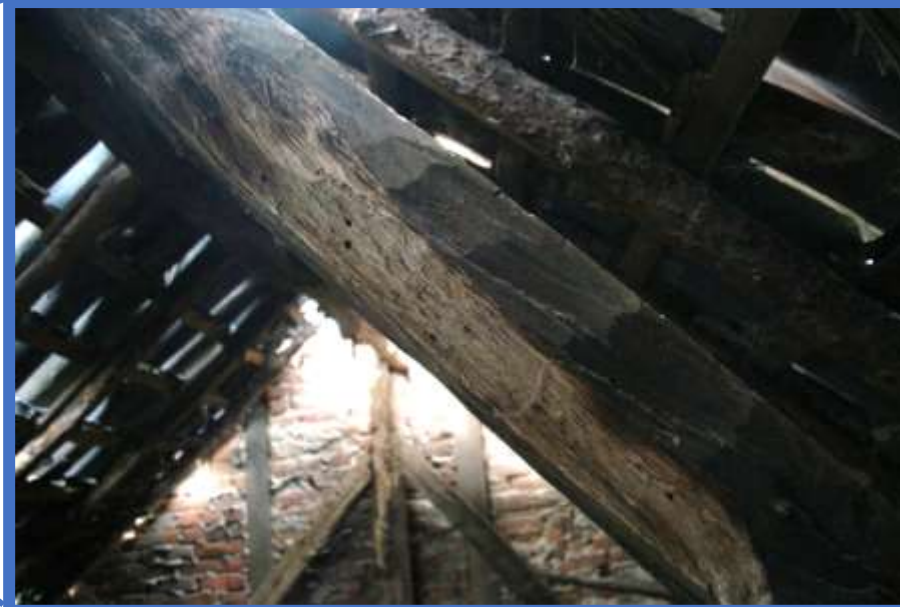
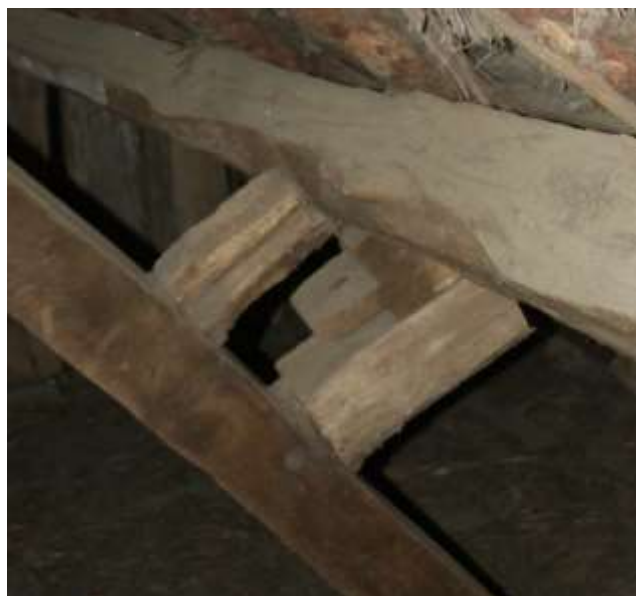
Boven: Op het spantbeen van het kapsant van het 2<sup>e</sup> dwarsgebint bewerkingssporen van een dissel.

Beneden: Aansluiting van de spantbenen op de nokbalk. Aan deze kant van het spantbeen zijn zaagsporen van een kraanzaag zichtbaar. Daarnaast zijn de mergstralen van het eikenhout te zien.

De nok op het spantbeen. De gording is hoger geplaatst door houten klossen van hergebruikt constructiehout tussen de nok en de gording te plaatsen
