# **BOUWHISTORISCHE DEELONTLEDING**

## **Vakwerkconstructie woonhuis bouwdeel 3a en 3b**

Hoeve de Plum, Harles 1-2 Vijlen

Afstudeeronderzoek BH2  
Begeleider: Jan van der Hoeve.

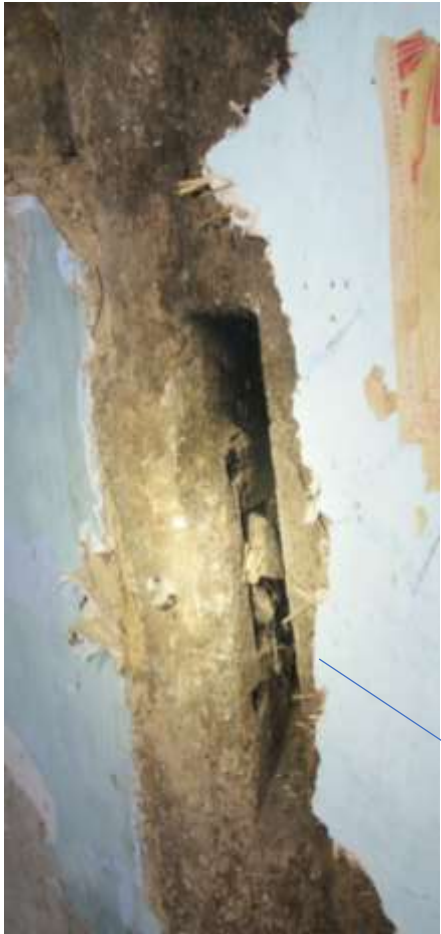
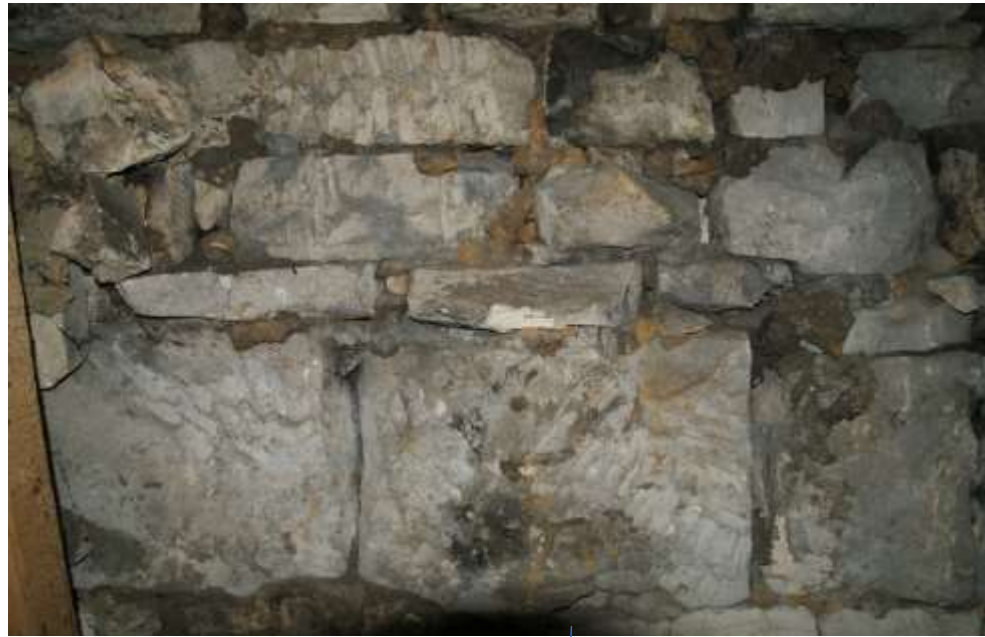
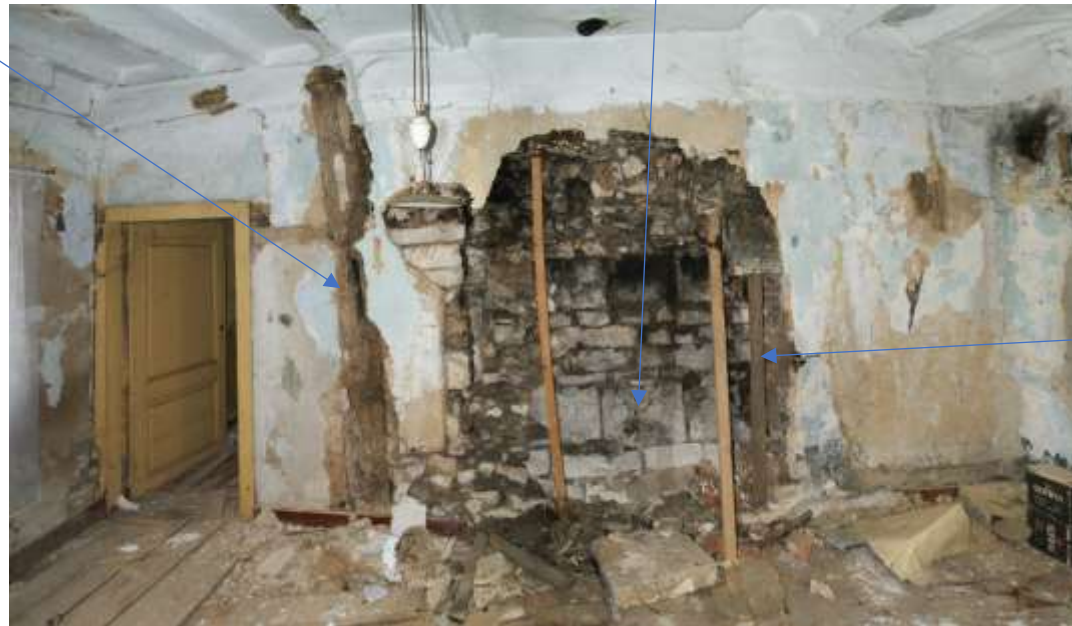
De achterwand van de haardplaats. De Vijlense kalksteen is met leemspecie gemetseld

Het onderste van de twee grote pengaten in de stijl. In het pengat zijn de twee toognagelgaten te zien. Daar tussen een pengat van een wandregel waarvan ook de toognagel in de stijl te zien is.

**Figuur 75:** Overzicht van het 3<sup>e</sup> dwarsgebit op de begane grond gezien vanuit de 3<sup>e</sup> travee

Bij het rookkanaal is aan de onderkant gemetselde Vijlense kalksteen aangetroffen en aan de bovenkant een houten regel. De opbouw van het rookkanaal is niet verder onderzocht.

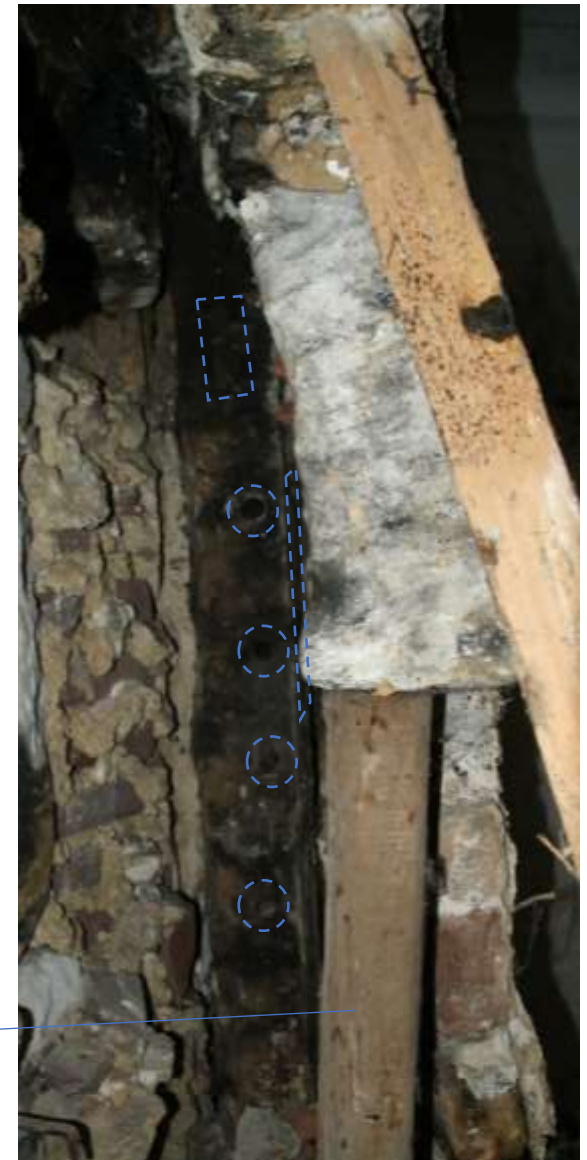
De rechter stijl met daarin 4 toognagelgaten waarvan de bovenste twee van een pengat zijn van dezelfde omvang en op dezelfde hoogte als het onderste grote pengat in de linker stijl. Boven de pengaten nog een pengat met pen van een wandregel.

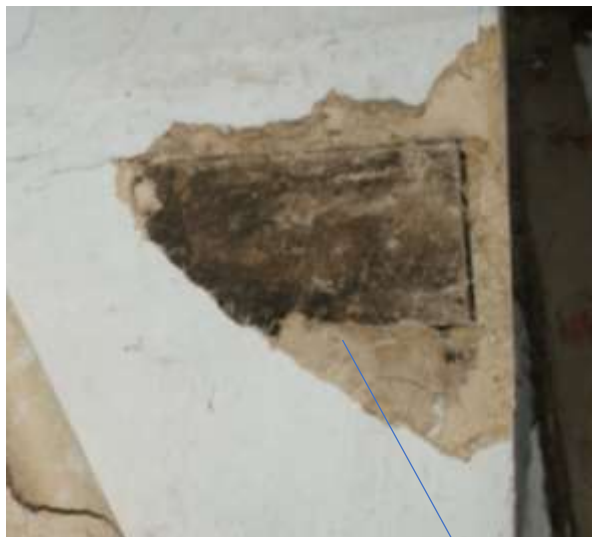
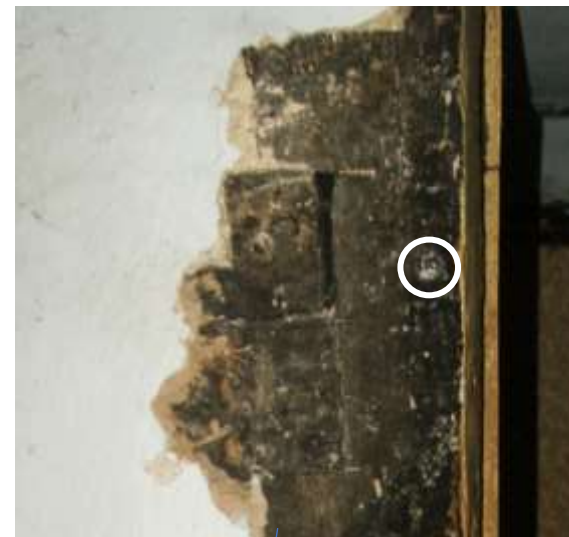
Een houten regel in het rookkanaal

De stijl van de deur met daarin een keep waarin de afgezaagde dekbalk met smeedijzeren spijkers bevestigd is en rechts daarvan het toognagelgat (cirkel).

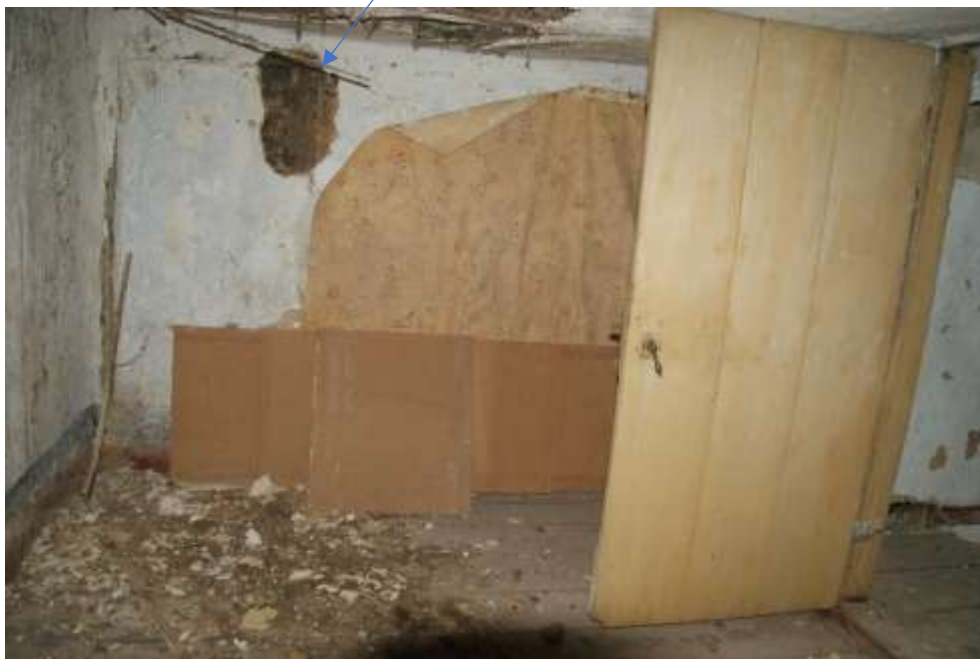
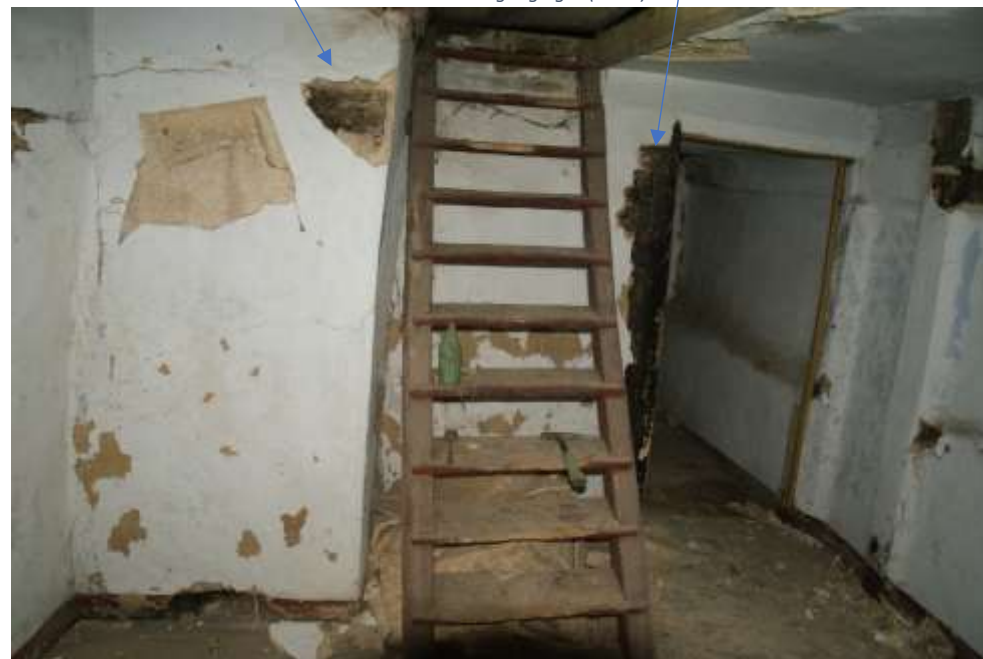
**Figuur 76:** De wand op de verdieping met daarin het 3<sup>e</sup> dwarsgebint gezien vanuit de derde travee. Foto links: de wand gezien vanuit de kamer. Foto rechts de wand gezien vanuit de overloopt. Links naast de laddertrap naar de zolder het rookkanaal

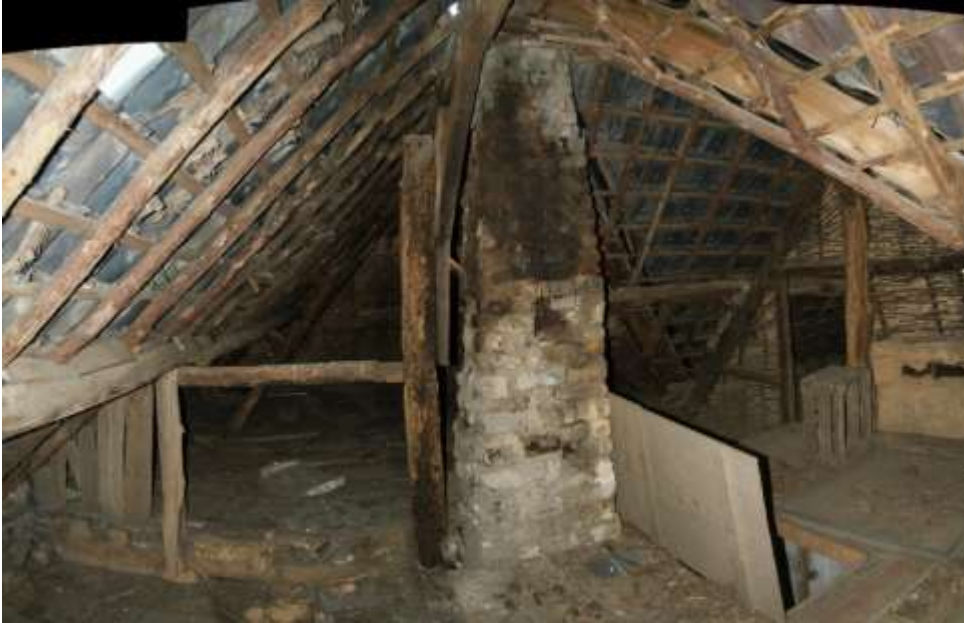
*Figuur 77: Gezien vanuit de derde travee, de hergebruikte stijl met daaraan het juk waarop de gording is geplaatst. Tegen de stijl is een tweede stijl met de twee nokbalkschoren is geplaatst. Rechts naast de stijl het rookkanaal*

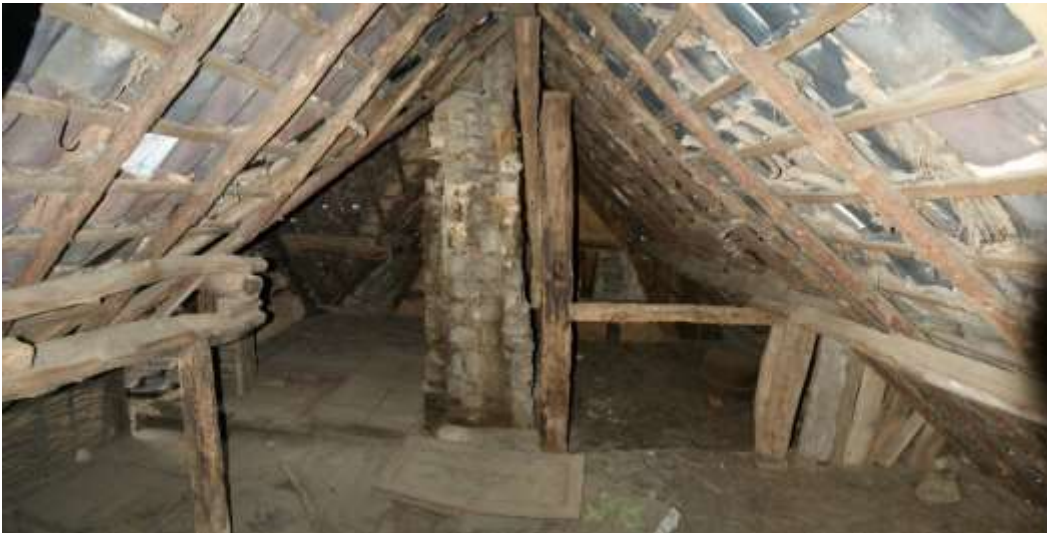
*Figuur 78: Idem, gezien vanuit de tweede travee.*

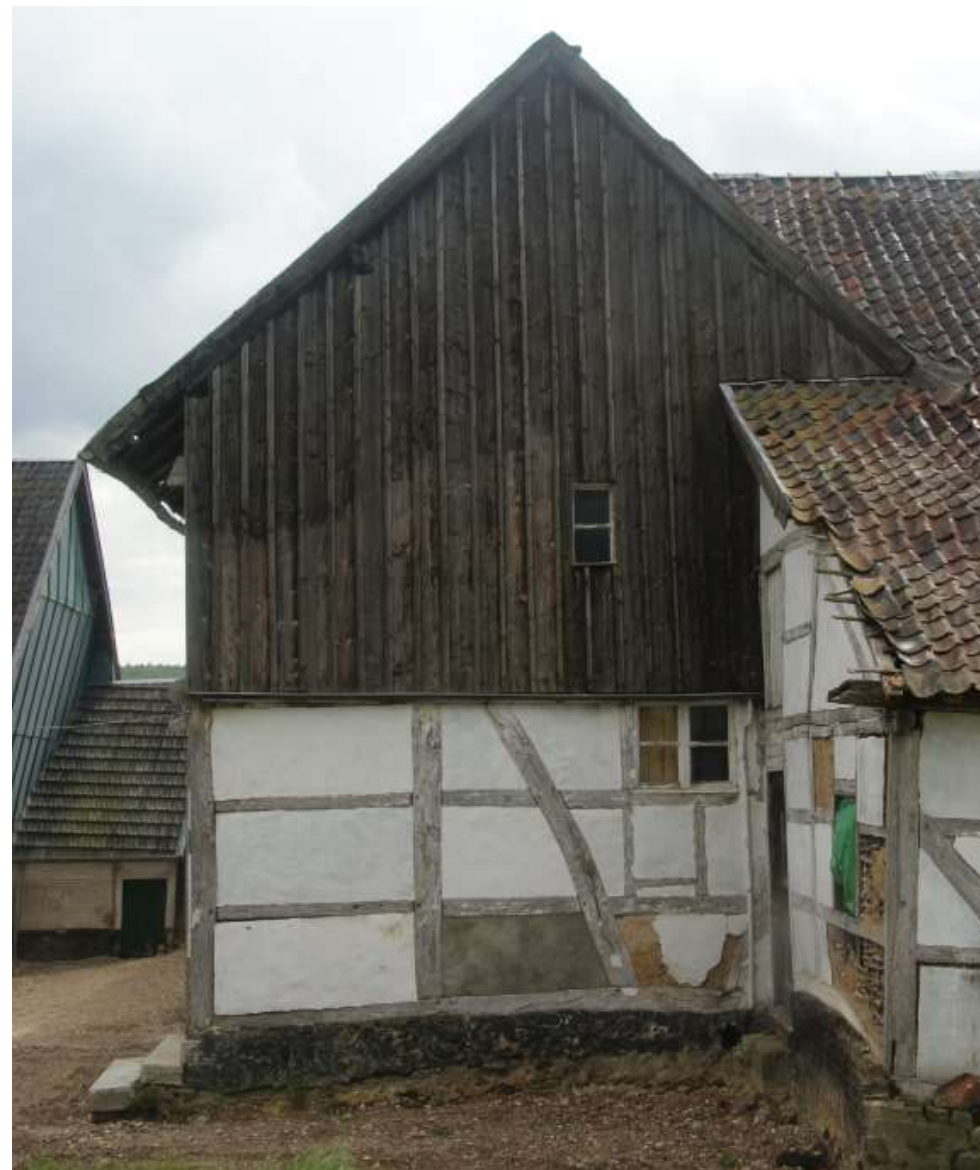
Het 4<sup>e</sup> dwarsgebint vormt tevens de rechterzijgevel van bouwdeel 3a. Dit is een kopgevel en opgetrokken in vakwerk van eikenhout. Bouwdeel 3d overlapt het rechterdeel van deze gevel (fig. 83 en 84). De stijlvoetplaat rust op een plint van vuursteenkeien. De rechterzijgevel van bouwdeel 3a is op de eerste verdieping en de zolder voorzien van een betimmering met verticale delen. Die betimmering is niet aangebracht op het deel van de gevel dat zichtbaar is vanaf de begane grond en zolder van bouwdeel 3d. Het 4<sup>e</sup> dwarsgebint is net als het 2<sup>e</sup> dwarsgebint een etagegebint bestaande uit een ankerbalkjuk met daarop een dekbalkjuk. Het verschil met het tweede dwarsgebint is dat hier in beide jukken een tussenstijl en twee gebintstijlschoren aangebracht zijn. In deze hoofdconstructie is met wandregels een vakverdeling gemaakt.

Figuur 81: De rechterzijgevel van bouwdeel 3a met het 4<sup>e</sup> dwarsgebint. Tegen de rechter kant is bouwdeel 3d geplaatst.

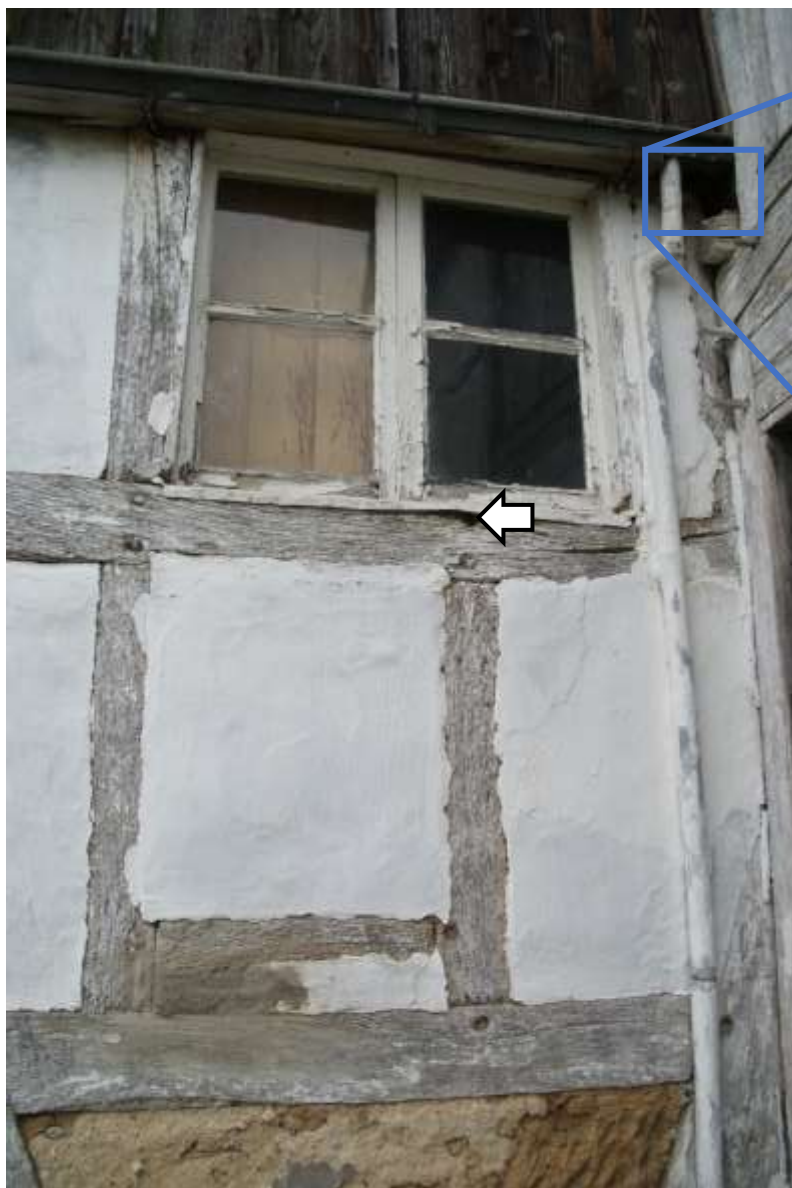
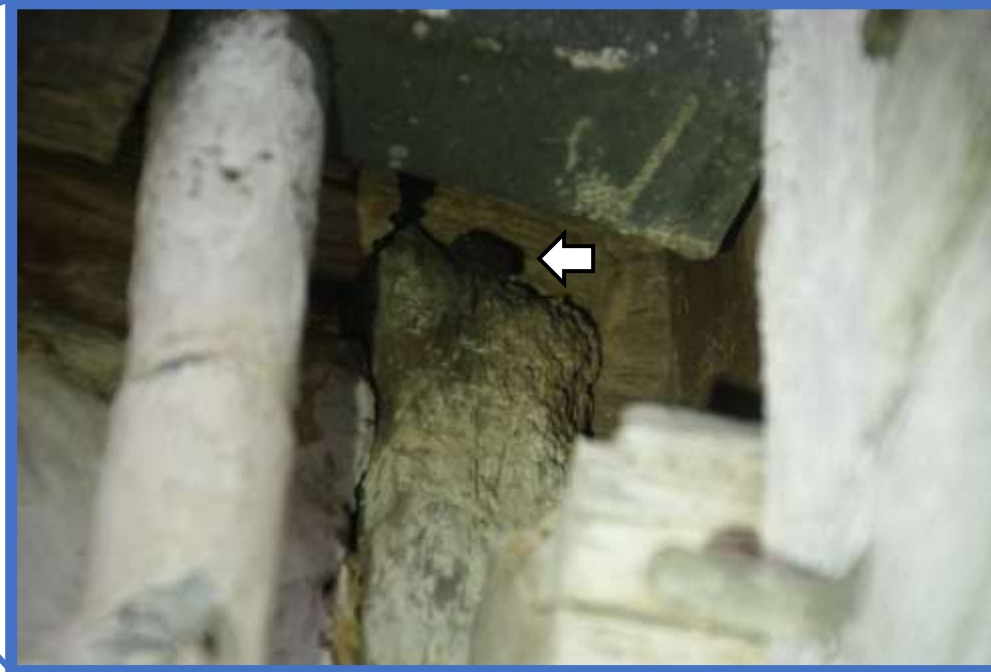
*Figuur 82: Onder het venster een met stroleem gedichte luikopening. Ter plaatse van het venster zat, in het verlengde van de luikopening eronder, een kleinere voorganger van dit venster. Het toognagelgat van de middenstijl is zichtbaar (zie pijl). Rechts van de hemelwaterafvoer is nog een stijl zichtbaar. Die is aan de bovenkant met een smeedijzeren spijker in de ankerbalk bevestigd en dus later toegevoegd.*

Op de 1<sup>e</sup> verdieping, iets links van het midden, is een 2-ruits houten draairaam geplaatst (XIX). Vanuit de overloop op de verdieping is te zien dat dit venster naast de middenstijl is geplaatst (fig. 85). De stijl aan de andere kant is met een pen-en-gatverbinding met toognagels in de wandregel en de dekbalk geplaatst. Het gaat hier dan ook om een oorspronkelijke gevelopening. Op de verdieping tekent zich de vakwerkconstructie af die buiten schuil gaat achter de gevelbetimmering. Behalve de middenstijl, de ankerbalk, de dekbalk en de wandregel zijn hier twee schoren te zien.

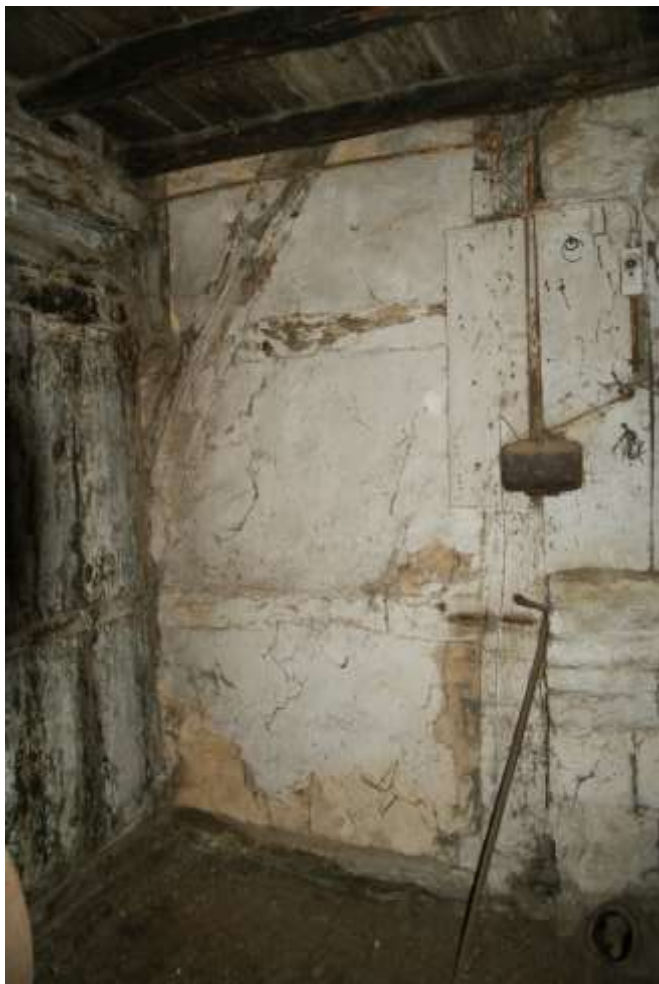
*Figuur 83: Het deel van de rechtergevel dat zichtbaar is vanaf de begane grond van bouwdeel 3d.*

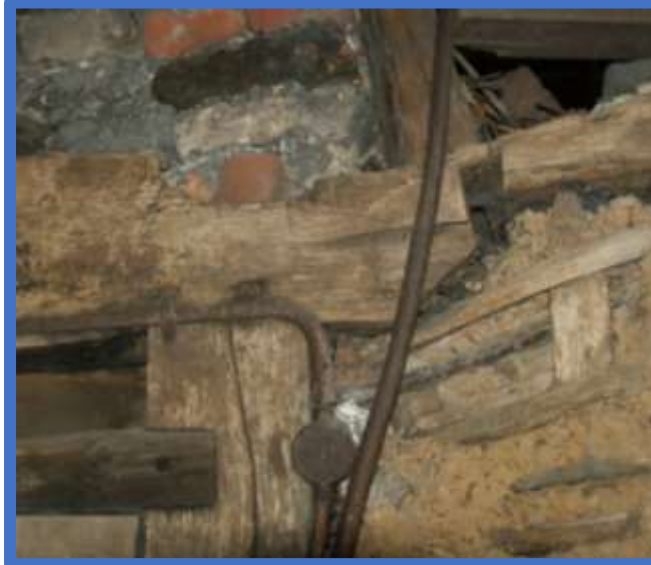
*De dekbalk op de hoekstijl is aan de bovenkant ingekeept t.b.v. de oplegging van de jukplaat van de rechterzijgevel van bouwdeel 3b.*

*Figuur 84: Het deel van de rechterzijgevel van het vakwerkhuis (3a) dat zichtbaar is op de zolder van bouwdeel (3b). De ingekorte wandregel is gestippeld. Om de toognagel een cirkel. Rechtsonder zijn de sleutels (wiggen) van de ankerpen van de ankerbalk zichtbaar (zie pijl).*

Vanaf de zolder van bouwdeel 3d is links van de hoekstijl van bouwdeel 3a en onder de dekbalk een houten opgeklampt luik zichtbaar (fig. 84). Om de linker stijl van deze luikopening aan te brengen de wandregel ingekort en is de dekbalk aan de onderkant ingekeept en de stijl daarmee vernageld. Aan de onderkant is de stijl op de ankerbalk geplaatst en vernageld. De bovendorpel van de luikopening is halfhouts ingekeept en met smeedijzeren nagels op de stijlen aangebracht. Van de ingekorte wandregel is de toognagel in de hoekstijl nog te zien. In de ankerbalk is de sleuf te zien waarin de vitsen geplaatst waren.

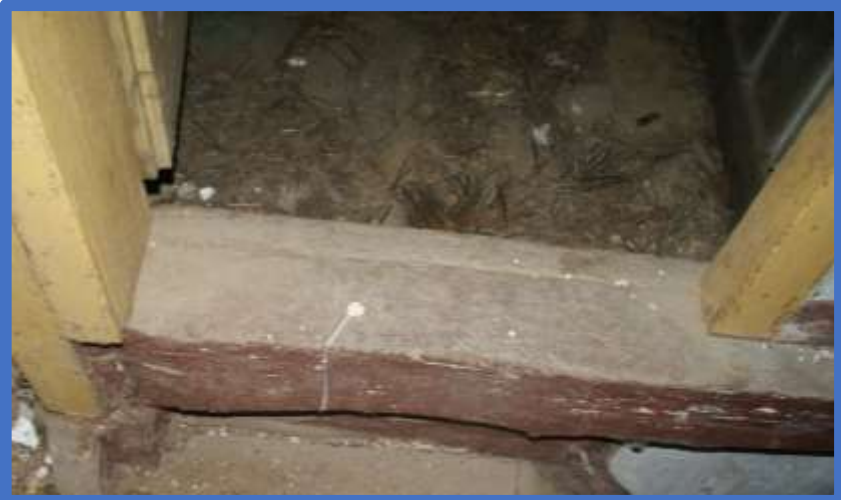
*De sleuf voor de vitsen in de ankerbalk van het 4<sup>e</sup> dwarsgebint ter plaatse van de secundaire luikopening.*

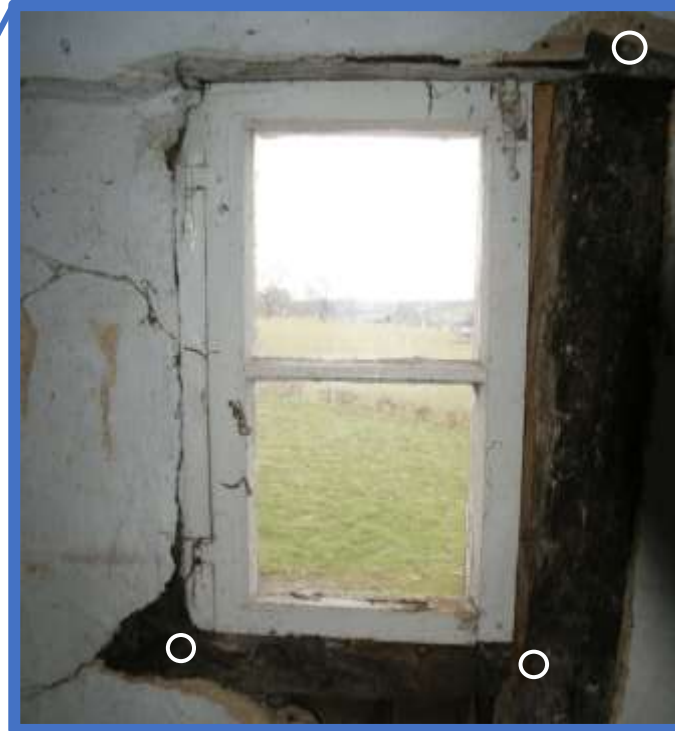
*Toognagels in de middenstijl en de wandregel.*

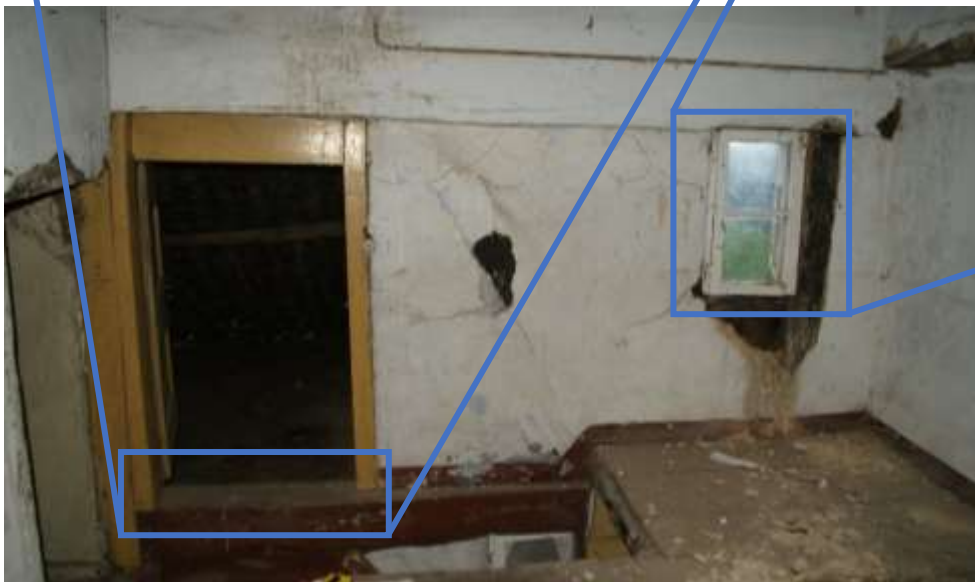
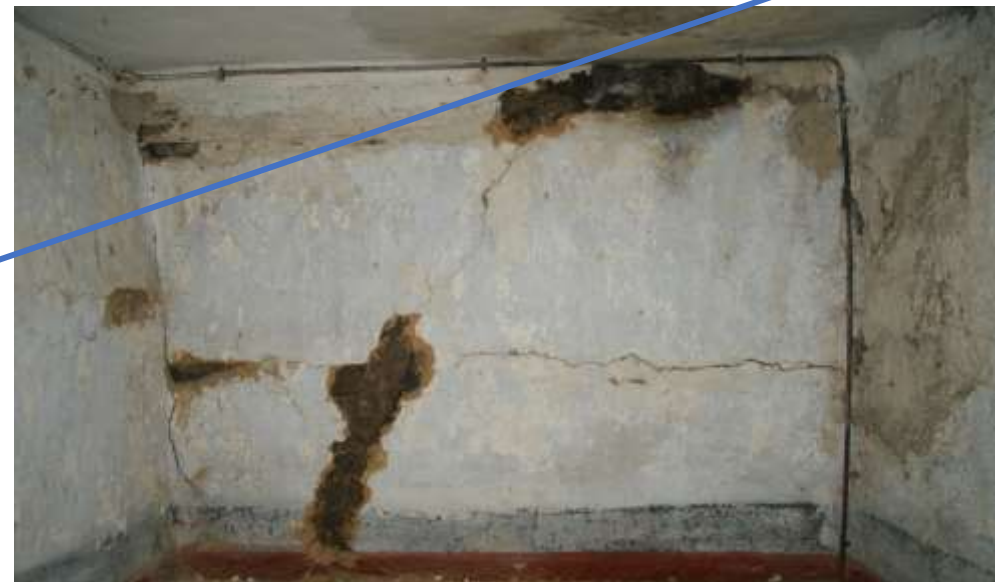
**Figuur 85:** *Op de verdieping tekent zich de vakwerkconstructie van het 4<sup>e</sup> dwarsgebint af achter het pleisterwerk.*

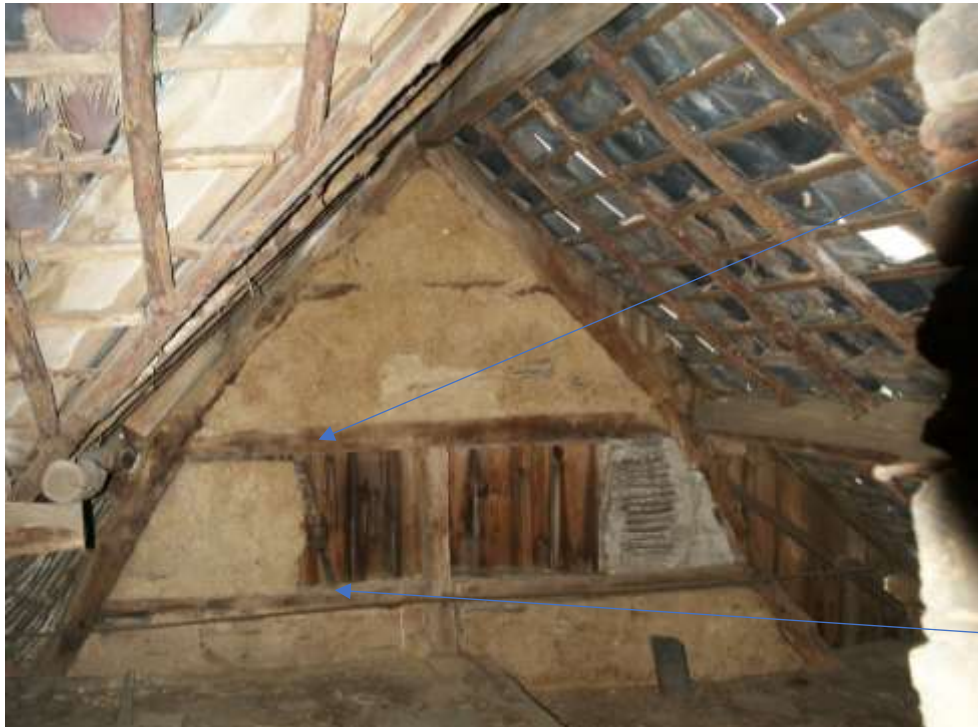
*Figuur 86: Het kaspant van het 4<sup>e</sup> dwarsgebint. De twee gevelopeningen links en rechts van de middenstijl zijn gedicht door de gevelbetimmering. Ze zijn gemaakt door de vitsen, witsen en stroleem van de oorspronkelijke vulling deels te verwijderen. De sleuf in de onderste wandregel en de gaten in de bovenste wandregel voor de vitsen zijn nog te zien.*

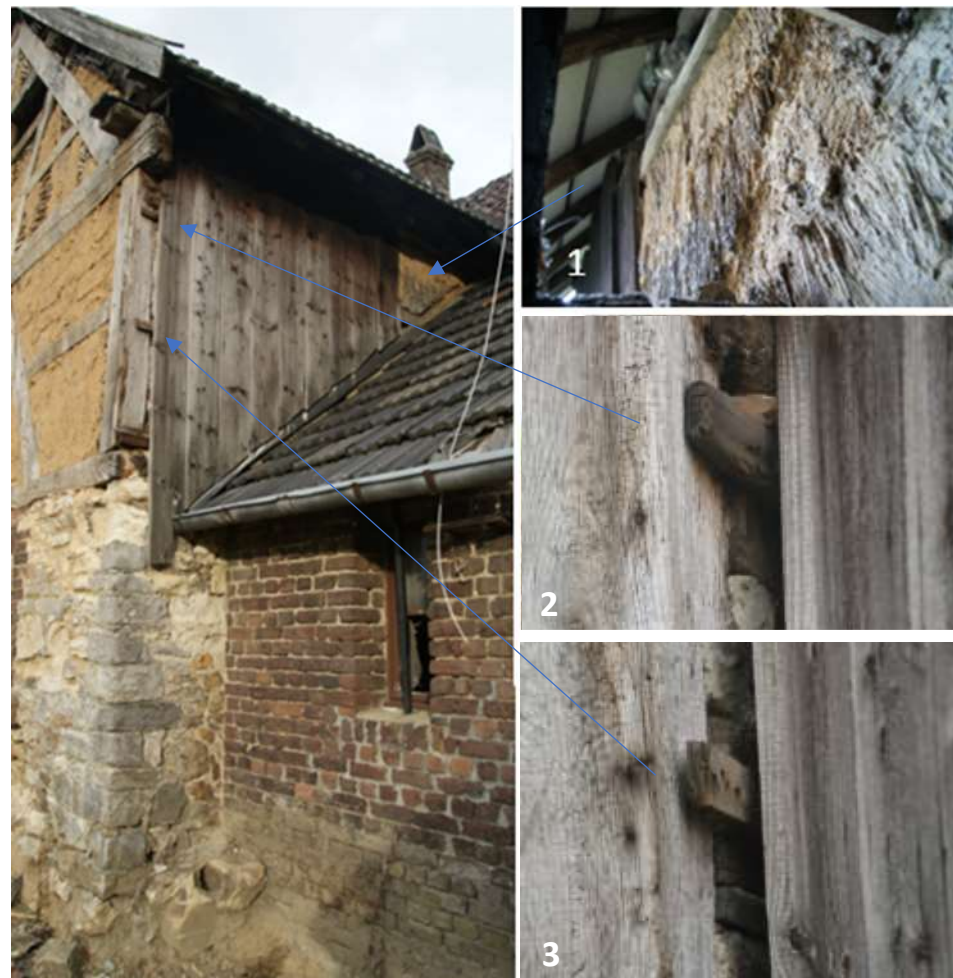
*Figuur 89: Linkerzijgevel van bouwdeel 3b. Rechtsboven 1: Leemvulling waarin stro gedrukt is als wandafwerking. 2 en 3: De wandregels van de vakwerkconstructie van de linkerzijgevel zichtbaar achter de lat waarop de gevelbetimmering is vastgezet.*

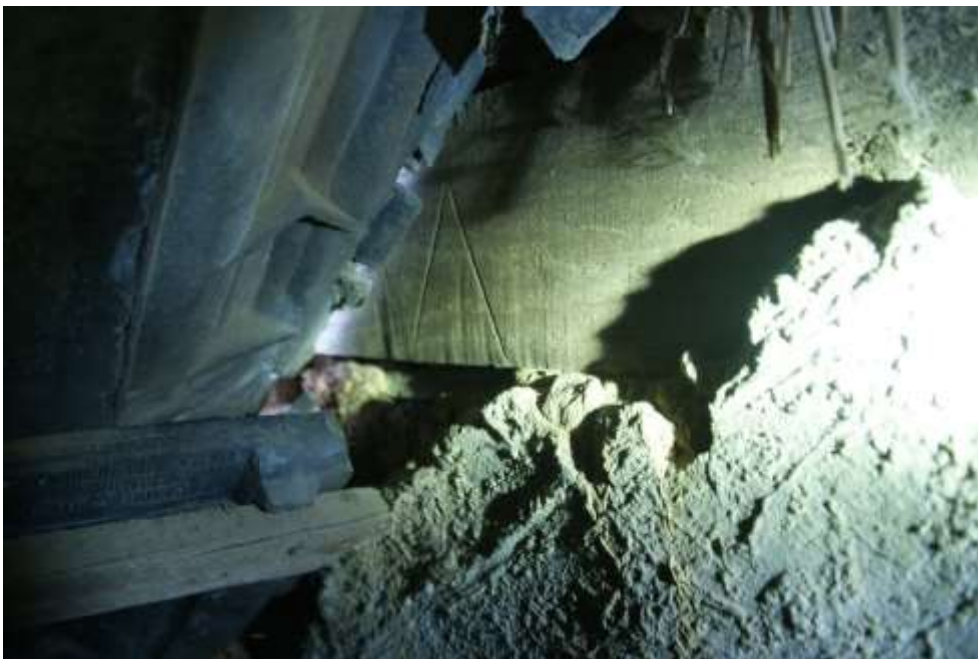
Figuur 90: Links: Het enige zichtbare telmerk op een wandregel van de vakwerkconstructie van de linkerzijgevel van bouwdeel 3b.

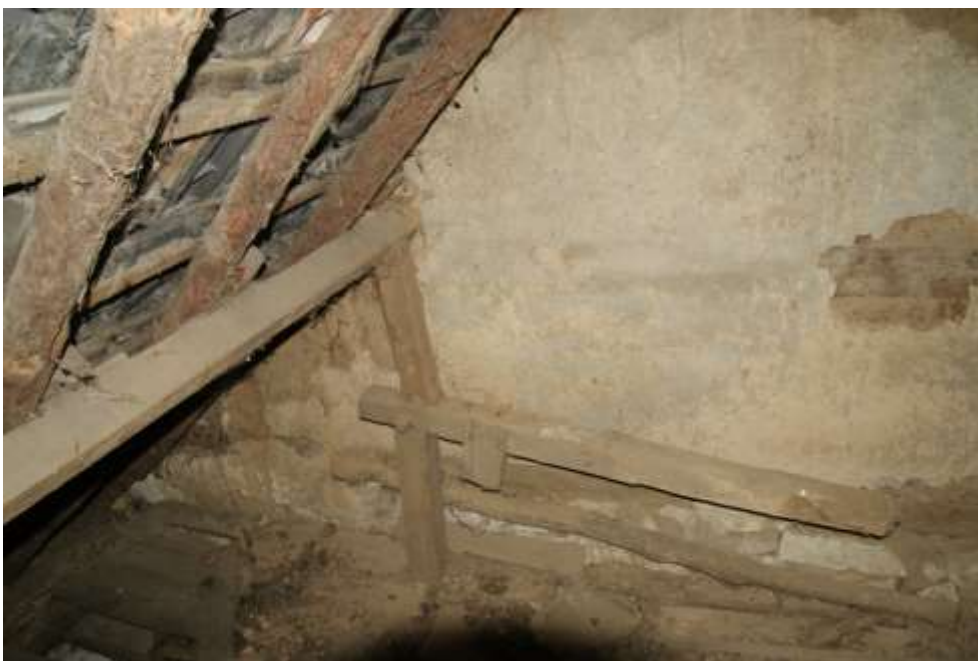
Figuur 91: Links: De linkerzijgevel van bouwdeel 3b gezien vanuit de zolder van bouwdeel 3c. Het pleisterwerk van stroleem is over de wandregels doorgezet.

Rechts: De aansluiting van de wandregels van de linkerzijgevel van bouwdeel 3b op de stijl van het 2<sup>e</sup> dwarsgebint van bouwdeel 3a.

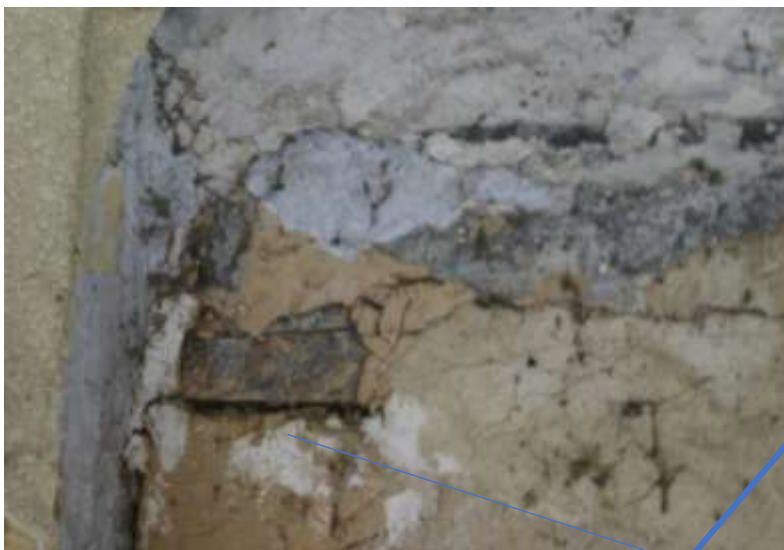
*De aansluiting van de bovendorpel van de venster- of luikopening op de middenstijl.*

*Figuur 92: Onder: De linkzijdige van bouwdeel 3b gezien vanuit de kamer op de verdieping. Na het weghalen van het behang tekent zich achter het pleisterwerk, rechts naast de middenstijl een dichtgezette venster- of luikopening af.*

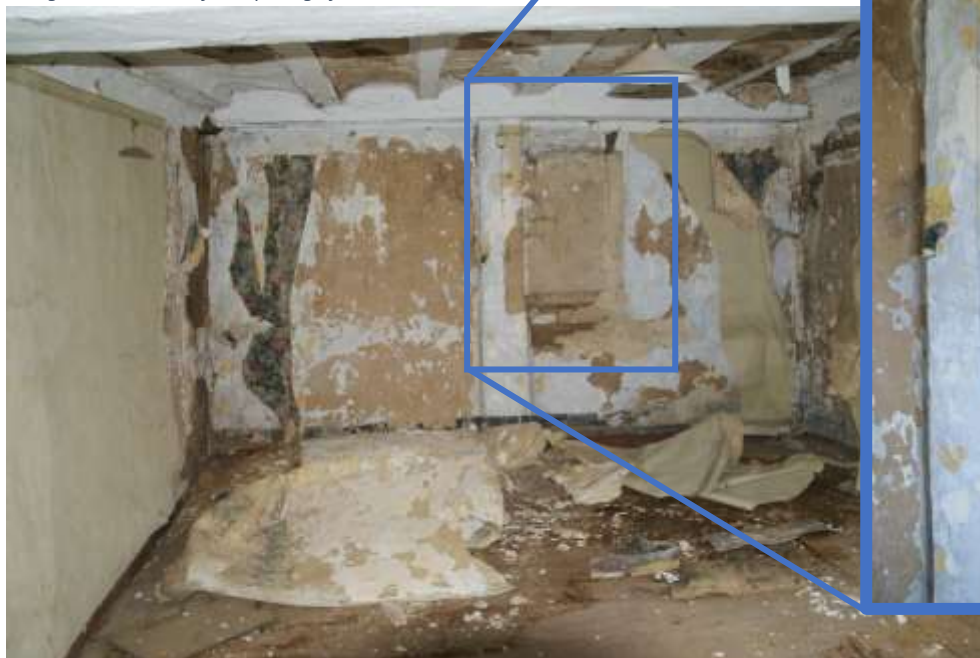
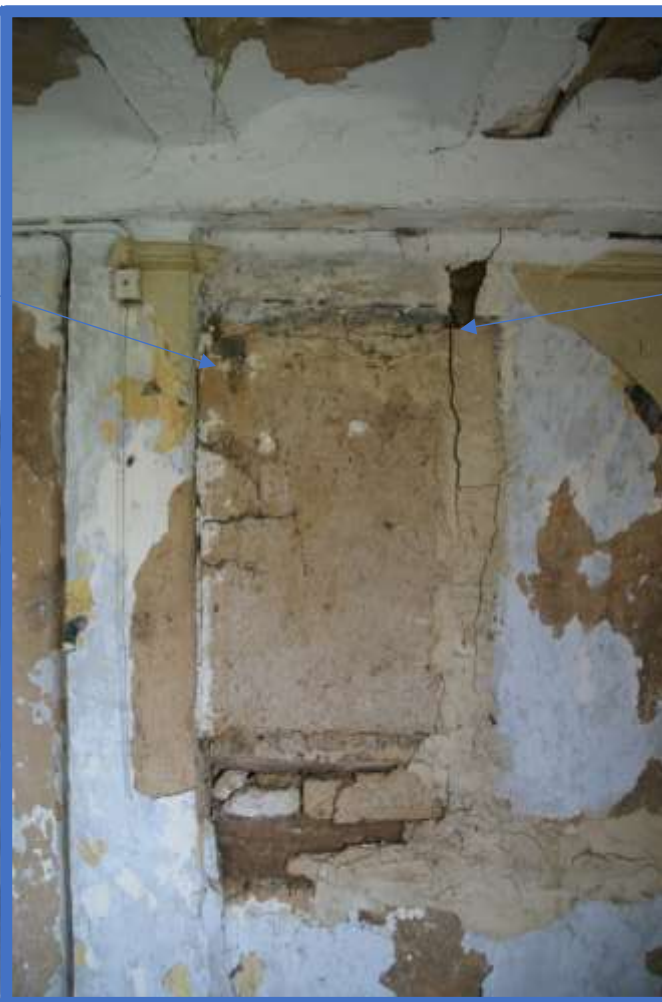
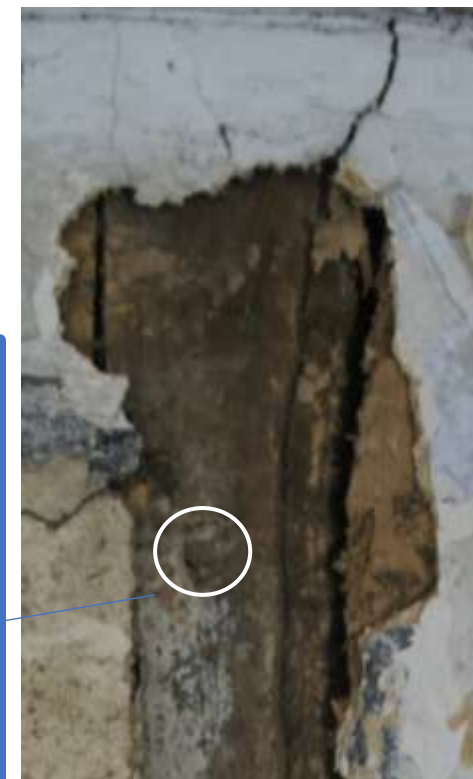
*De aansluiting van de bovendorpel van de venster- of luikopening op de stijl van het venster. In de cirkel de toognagel.*

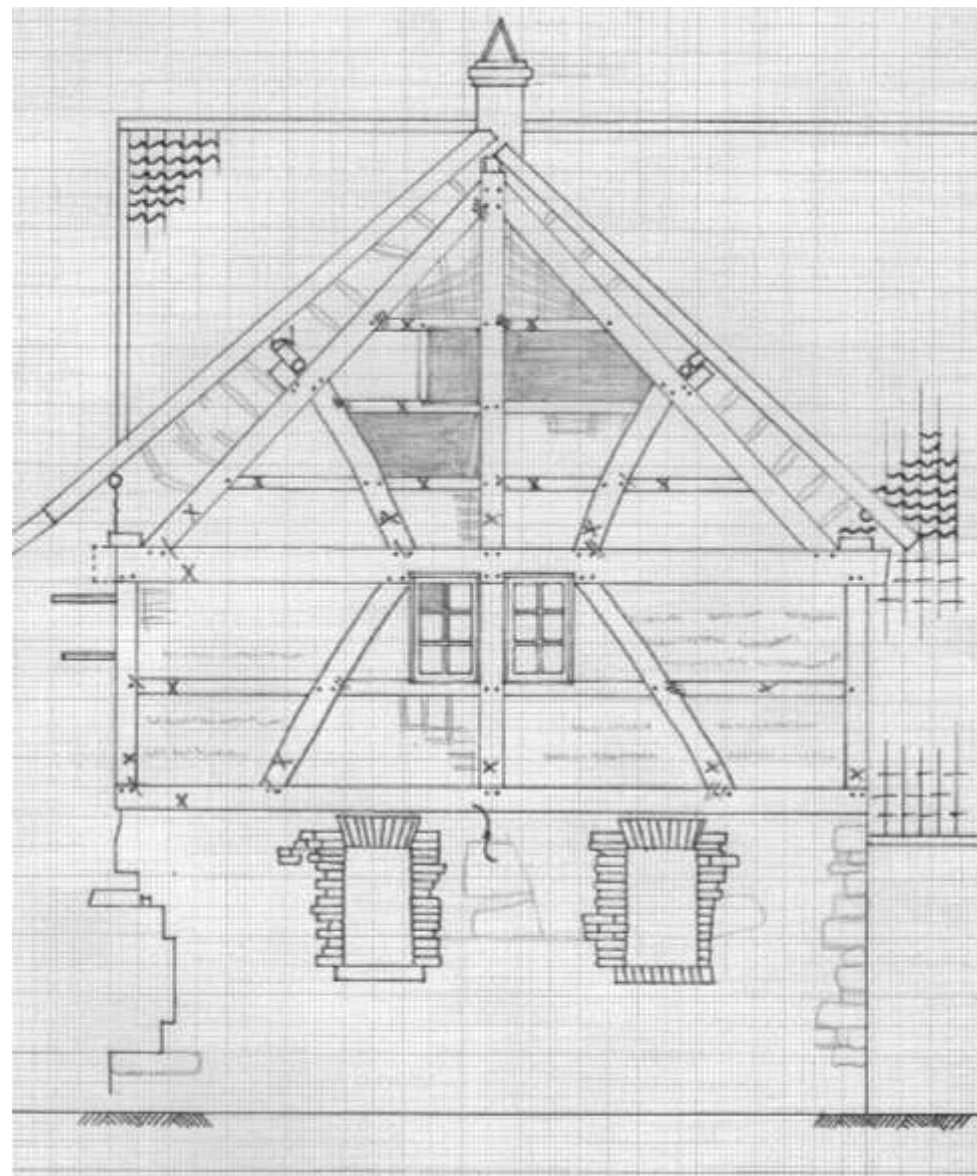
Figuur 95: De achtergevel van bouwdeel 3b. De vakwerkconstructie met telmerken en paringstekens

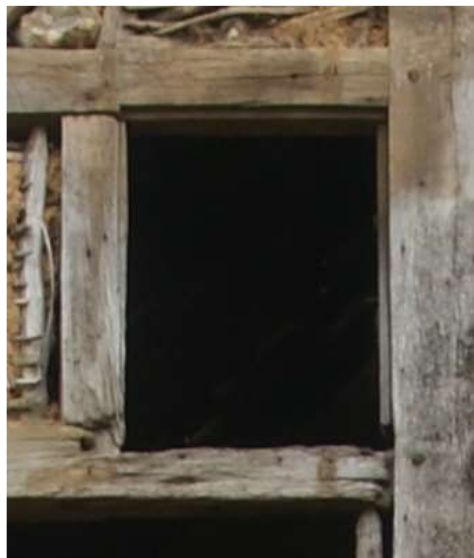
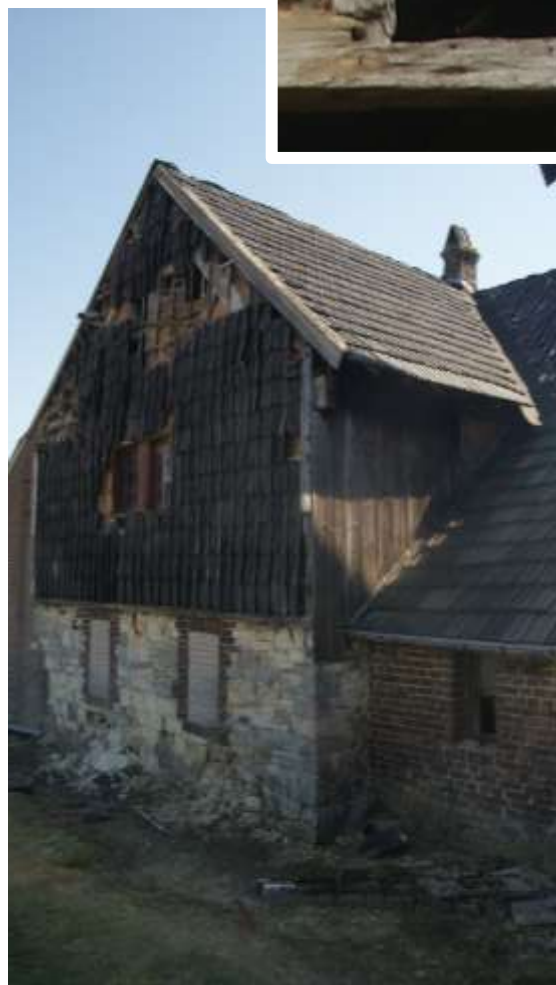
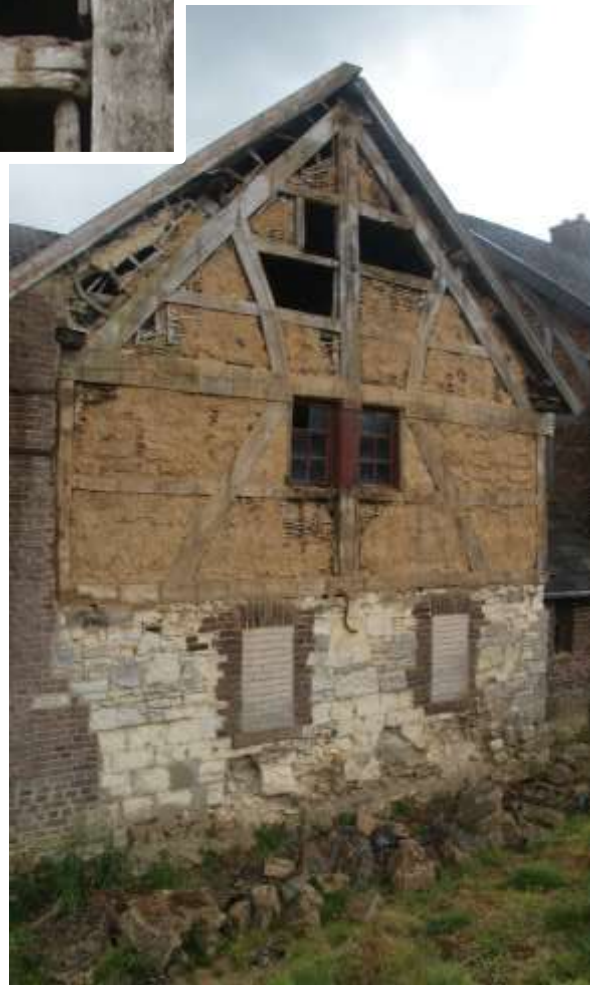
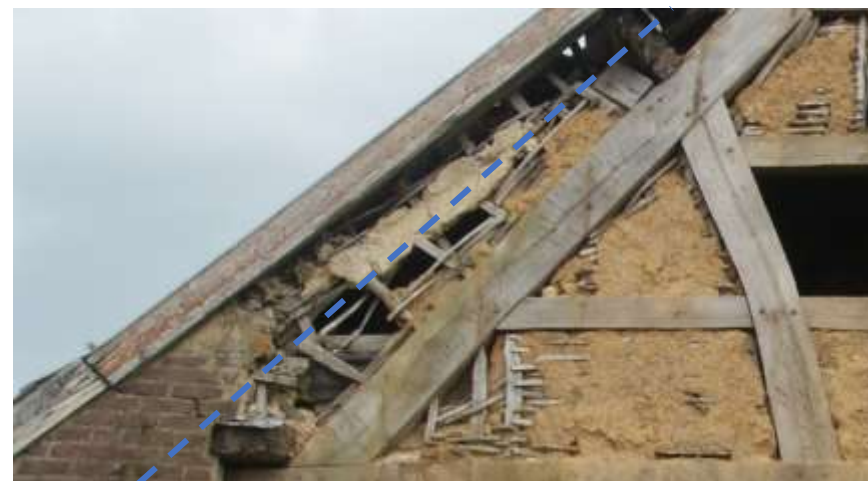
Op zolderniveau een oorspronkelijke luikopening ter herkennen aan de sponningen op de boven- en onderregel en de linker stijl en het gebruik van een pen-en-gat verbinding met toognagels. Deze zouden bij een later ingebrachte luikopening ontbreken.

Dat het dak later verhoogd is, is te herkennen aan de korte vitsen op de nokstijlschoor. De ruimte die bij de ophoging vrijkwam boven deze vitsen is opgevuld door er langere vitsen achter te plaatsen, hier witsen in te vlechten en het geheel opnieuw te vullen met stroleem.

Op zolder zijn links naast de nokstijl in de boven- en onderregel en de tussenstijl sponningen van een luikopening te zien. In de nokstijl zit geen sponning. Daarvoor in de plaats is op de linkerzijkant een plankje getimmerd.

Dat het dak later verhoogd is, is hier nog goed te herkennen aan de korte vitsen op de beide nokstijlschoren. De ruimte die bij de ophoging vrijkwam boven deze vitsen is

opgevuld door er langere vitsen achter te plaatsen, hier witsen in te vlechten en het geheel opnieuw te vullen met stroleem. Rechts is voor het opvullen van deze ruimte een plank gebruikt.

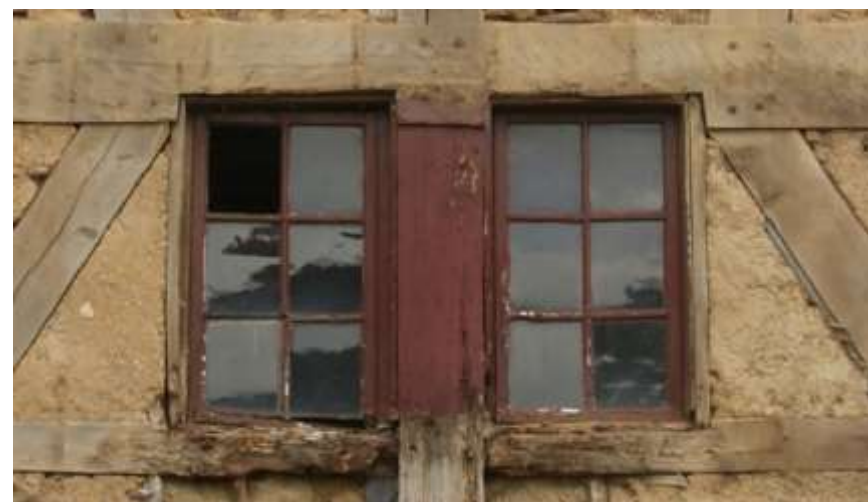
De twee vensters in de achtergevel van bouwdeel 3b waarvoor de dekbalk ingezaagd werd. Tussen deze dekbalk en de wandregels daaronder werden nog twee smalle stijlen toegevoegd.

**Figuur 96: De achtergevel van bouwdeel 3b.**  
Links: voordat de bekleding met pannen werd verwijderd. Midden: Nadat de pannen werden verwijderd.

Op de eerste verdieping is links en rechts naast de middenstijl onder de dekbalk een 6-ruits houten draairaam aangebracht. Dit is secundair gebeurd. De onderzijde van de dekbalk en de bovenkant van de regel zijn namelijk ingezaagd om voldoende ruimte te maken voor het kozijn.

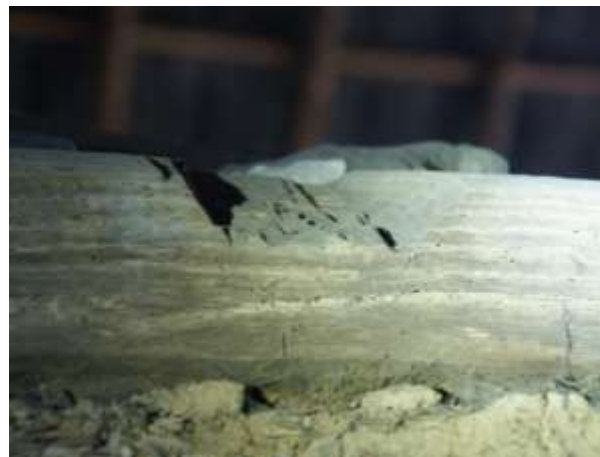
op de middenstijl. Het dak is later opgehoogd door op de gebintplaat links, rechts en in het midden korte stijlen van rondhout te plaatsen en daarbovenop een tweede rondhouten gebintplaat waarop de sporen konden rusten. De ontstane tussenruimte werd opgevuld met metselwerk van veldbrandstenen.

Een van de kepen voor een spoor in de oorspronkelijke gebintplaat

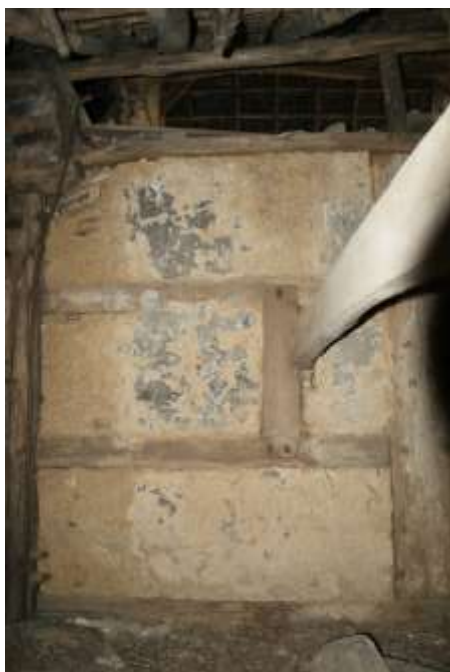
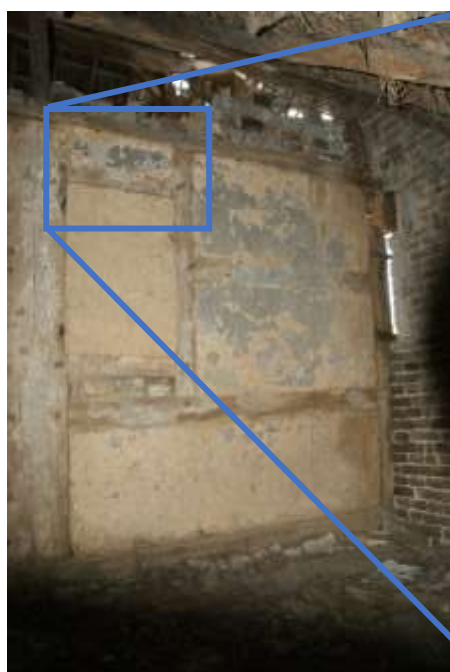
Dekbalk van het dwarsgebint van de achtergevel

Figuur 99: De linkerzijgevel van bouwdeel 3b gezien vanaf de zolder van bouwdeel 3d.

Detail van de dichtgezette luikopening, herkenbaar aan de spinningen, in de rechterzijgevel van bouwdeel 3b. Links de duim van het geheng voor het luik. Rechts op de regel een telmerk en paringstekens.
