# **BOUWHISTORISCHE DEELONTLEDING**

## **Vakwerkconstructie woonhuis bouwdeel 3a en 3b**

Hoeve de Plum, Harles 1-2 Vijlen

Afstudeeronderzoek BH2  
Begeleider: Jan van der Hoeve.

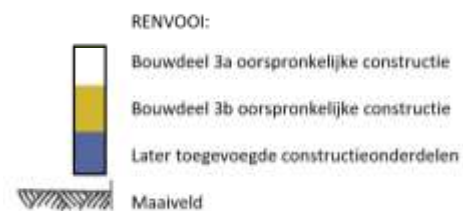
**Figuur 100:** De vakwerkconstructie van de rechterzijgevel van bouwdeel 3b in rode kader (schaal 1:50). Toognagels, telmerken en paringstekens zijn alleen daar aangegeven waar ze ook daadwerkelijk waargenomen zijn.

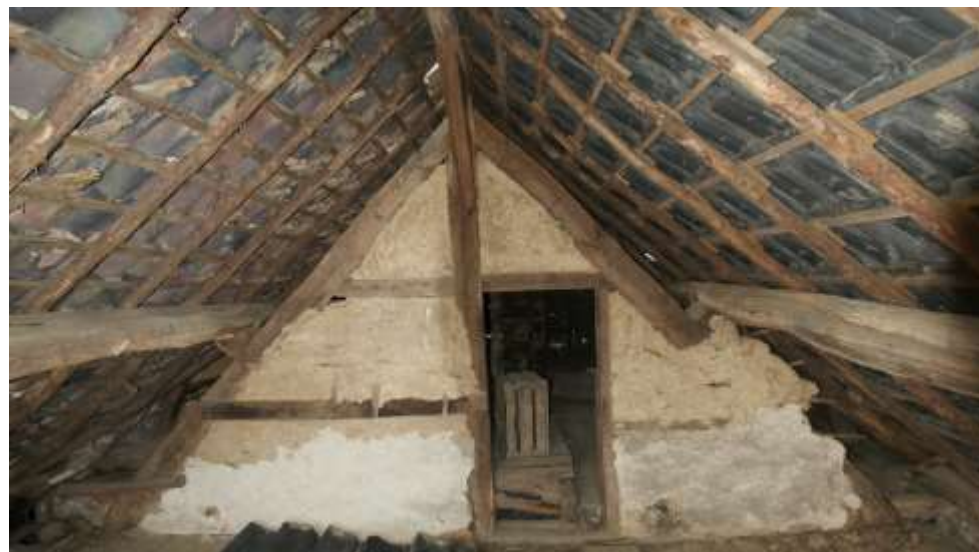
Figuur 102: Het 2e dwarsgebint van bouwdeel 3b op de achtergevel van bouwdeel 3a.

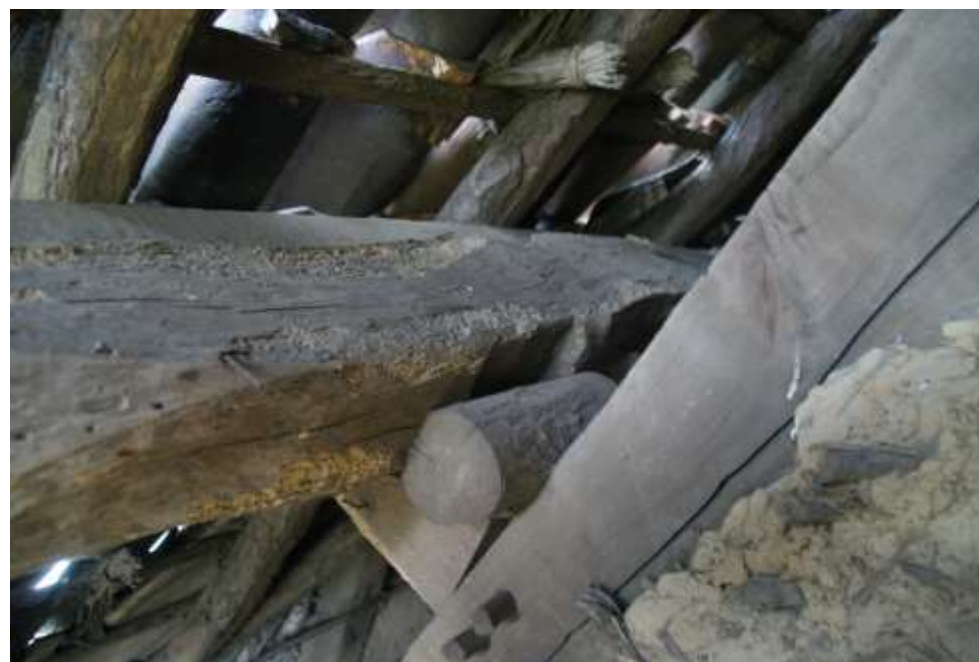
Figuur 103: De gording, met daarin de keep voor plaatsing op het spantbeen voordat de gording hoger geplaatst werd.

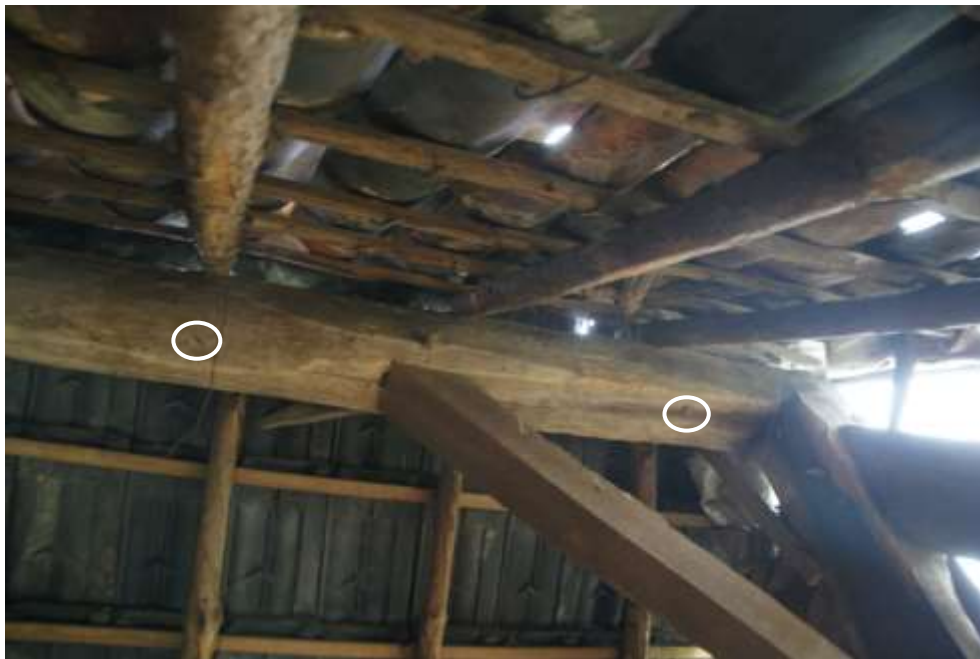
Figuur 105: De schoor van de nokbalk. Links en rechts daarnaast toognagelgaten van de bevestiging van inmiddels vervangen sporen.

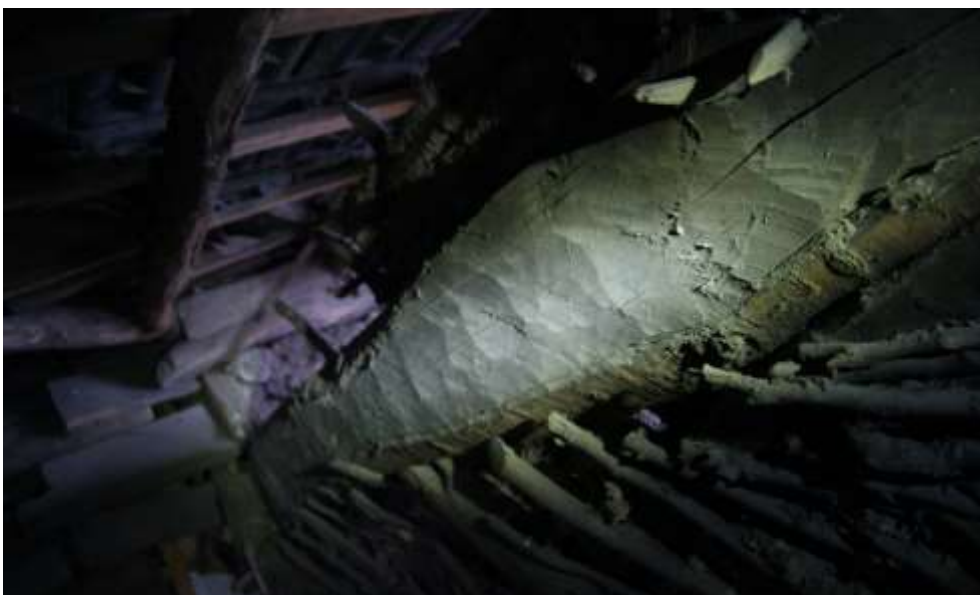
Figuur 106: Sporen van bewerking met een bijl of dissel op een van de spantbenen van het 2<sup>e</sup> dwarsgebint van bouwdeel 3b. Ook is de schors van wilde kers herkenbaar.

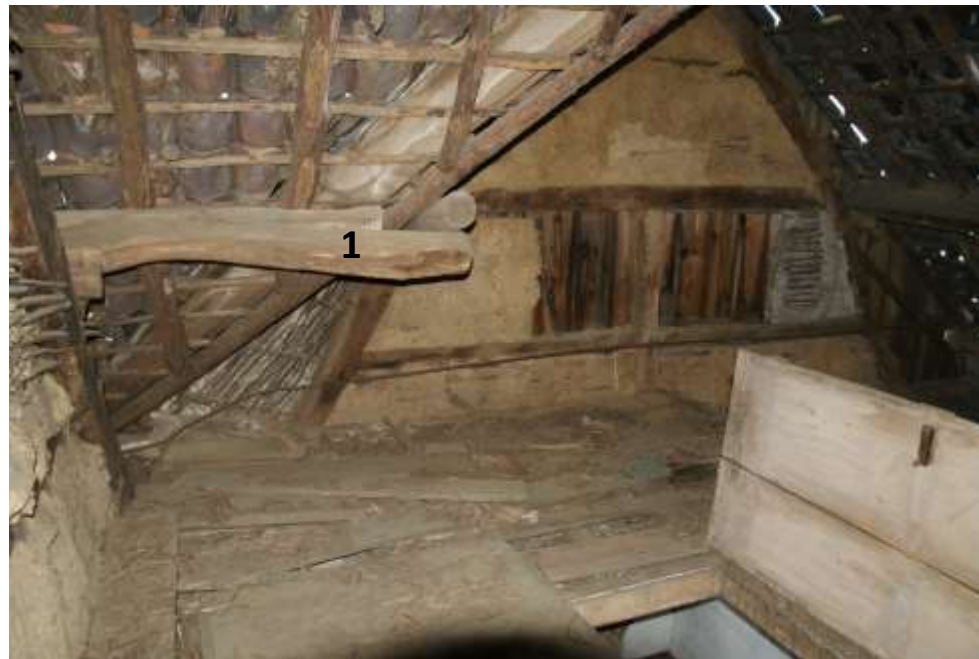
Figuur 107: De gording van bouwdeel 3b (1) die langs het 2<sup>e</sup> dwarsgebint doorsteekt waarop de doorgezaagde gording van het achterdakvlak van bouwdeel 3a is geplaatst.

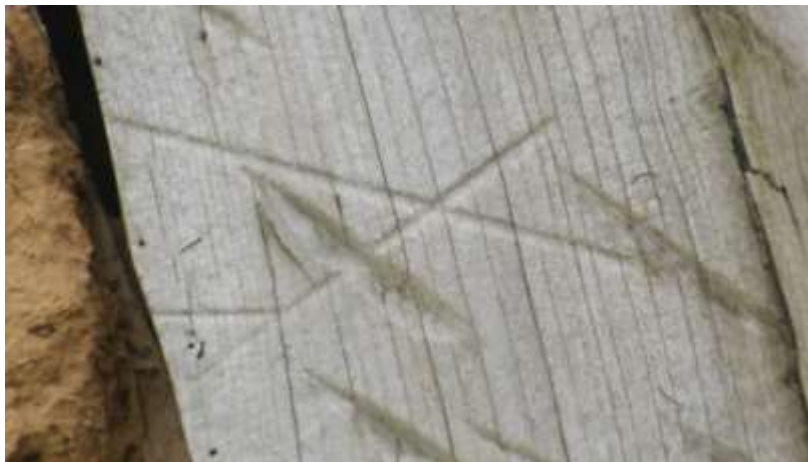
*Figuur 108:  
Telmerk  
achtergevel boven  
de dekbalk*

De paringstekens bestaat uit één of meerdere schuin over de verbinding van de wandregel en de aansluitende stijl gezette strepen. Daarbij is de onderste wandregel voorzien van één paringsstreep, de volgende twee, daarna drie enz. Bij de meeste verbindingen zijn ook nog aftekenlijnen te herkennen.

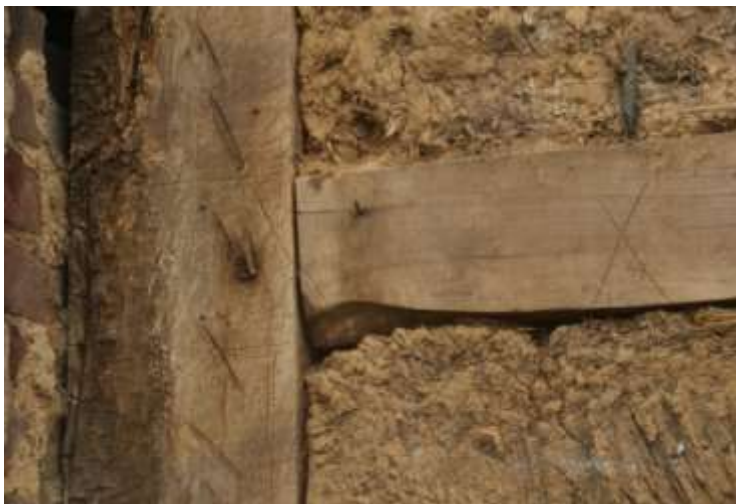
*Figuur 109:  
Telmerk (onder de  
dekbalk) en  
paringstekens  
achtergevel.*

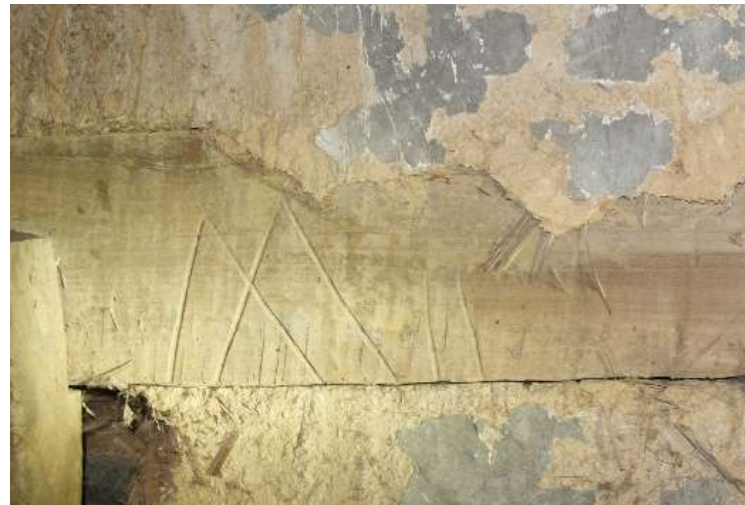
*Figuur 110:  
Telmerk  
rechterzijgevel*

De aanvullende I t/m III bij de rechter- en linkerzijgevel zijgevel geven daarbij de positie van links naar rechts oplopend aan.

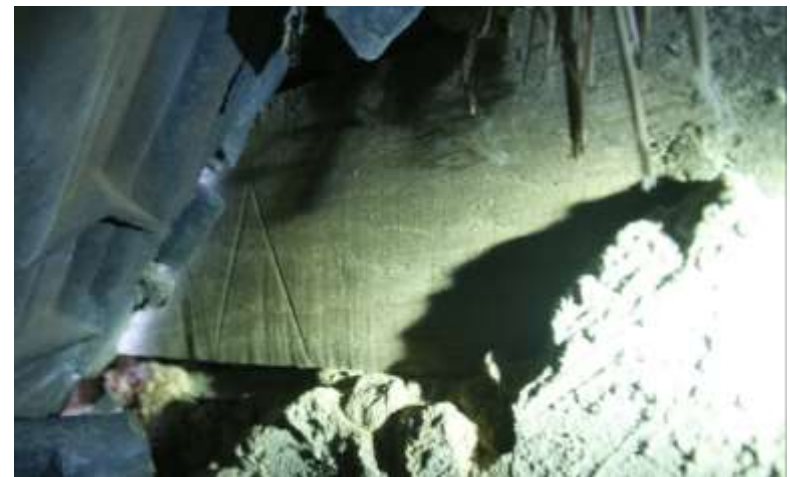
*Figuur 111:  
Telmerk  
linkerzijgevel*
