Jahrbuch für Hausforschung
Band 68

Fachwerk in Europa

Fachwerk und Holzgerüstbau in 's-Hertogenbosch zwischen 1190 und 1600

Maarten Enderman

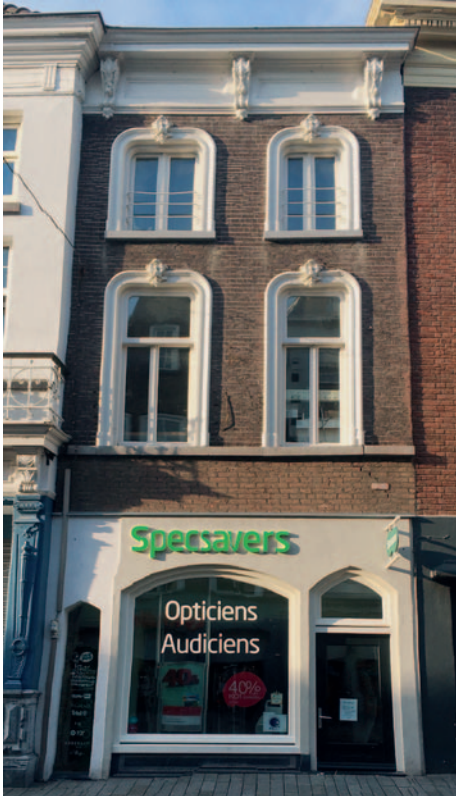
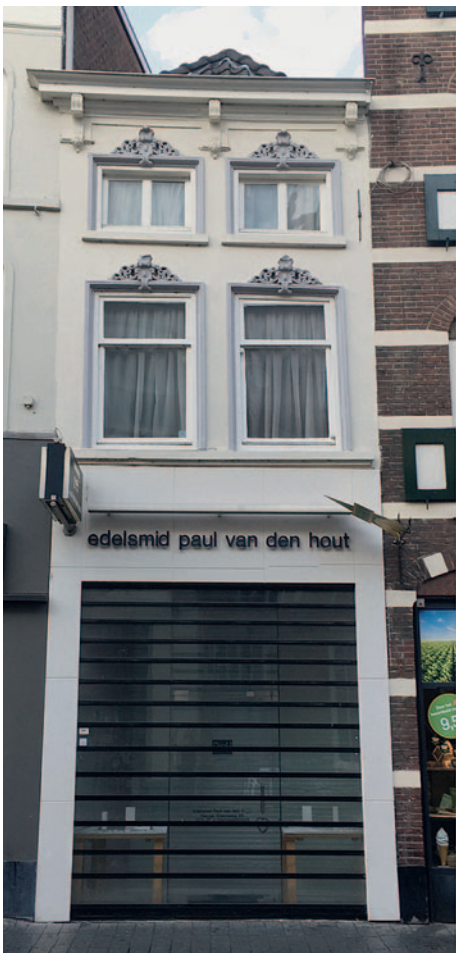
3 Brede Haven 48, 49 und 50, Rekonstruktion der drei Fachwerkhäuser mit Darstellung der Vorderseite (links) und der Rückseite (rechts). Das dokumentierte Holzskelett ist braun und orangefarben dargestellt, gelb sind die Teile der Struktur markiert, die anhand vorhandener Nagel- und Zapfenlöcher rekonstruierbar sind. Freie Rekonstruktionen und Ergänzungen sind weiß und rosa dargestellt. Erfgoed 's-Hertogenbosch

hörten zu einem Fachwerkbau von drei Fachen (Abb. 3). Das Haus, das ursprünglich ein Geschoss mit einem Satteldach parallel zur Straße hatte, war vermutlich eine von 26 Soldatenbaracken, die hier bis etwa 1635 standen.⁴ Die Gebinde wurden rückwärtig mit Ankerbalkenkonstruktionen (mit Zapfenschloss) ausgeführt. An der Straßenfassade ragte der Bundbalken als Deckenbalken vor, wodurch eine Vorkragung entstand. Für das Dachwerk wurde ein Dachstuhl mit „Zwischenbalken“ verwendet.

Einen bemerkenswerten Unterschied zu den bereits erwähnten Wandkonstruktionen macht die Ausführung des Fachwerks in den Gebindeebenen aus. Die Fachwerkwände waren hier – wie die Abbundzeichen zeigten – bereits beim Bau mit angeblatteten Verbindungen aufgerichtet. Die noch vorhandenen Ständer der Rückseite zeigten, dass der Längsabbund nicht nur von dem Rähm, sondern auch von zwei verzapften Riegeln gebildet wurde. Ob der Längsabbund weitere Ständer aufwies, konnte nicht nachgewiesen werden. Gemäß den allgemeinen Kenntnissen über den Fachwerkbau im Osten der Niederlande erscheint dies aber unwahrscheinlich.⁵

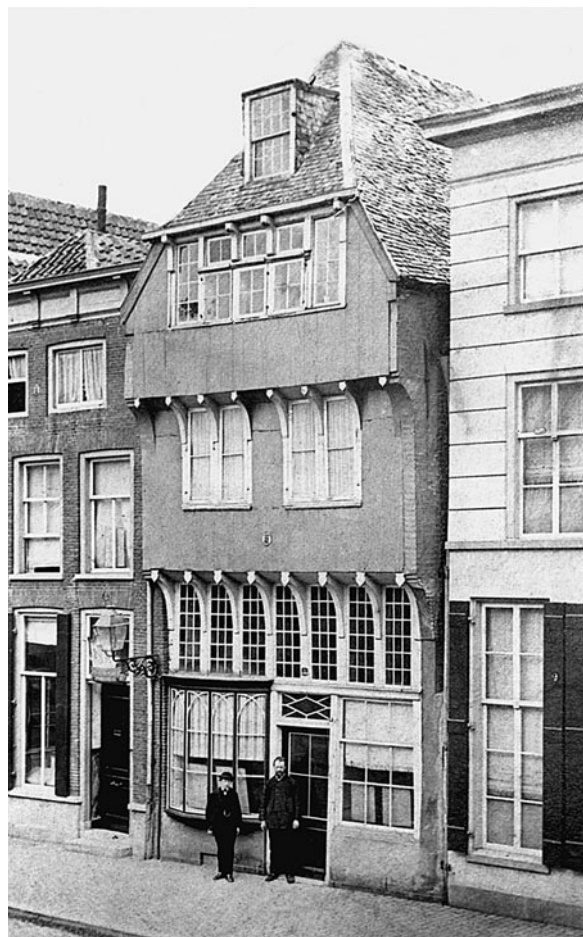
6 Kerkstraat 75, die letzte Holzfassade vom „Franse Kabinet“. Fotografie vor dem Abbruch 1878. Erfgoed 's-Hertogenbosch

Das Foto von der Fassade des Hauses Kerkstraat 75 lässt zwischen den Knaggen der Erdgeschossvorkragung eine flache Verkleidung erkennen (vgl. Abb. 6). Die Farbe des Rähms von Kruisstraat 10 deutet darauf hin, dass hier eine andere Lösung gewählt wurde – zum Beispiel mit kleinen Brettern („kopschotjes“).

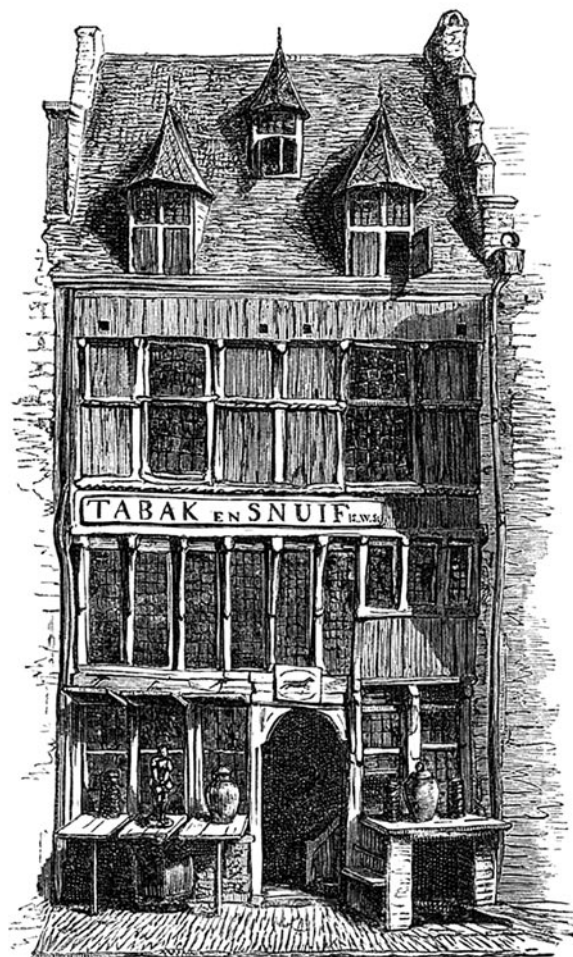
7 's-Hertogenbosch, Pensmarkt, Haus „Het Hazewindje“ Lithografie um 1835 nach einer Zeichnung von A. Noltenius de Man. Erfgoed 's-Hertogenbosch

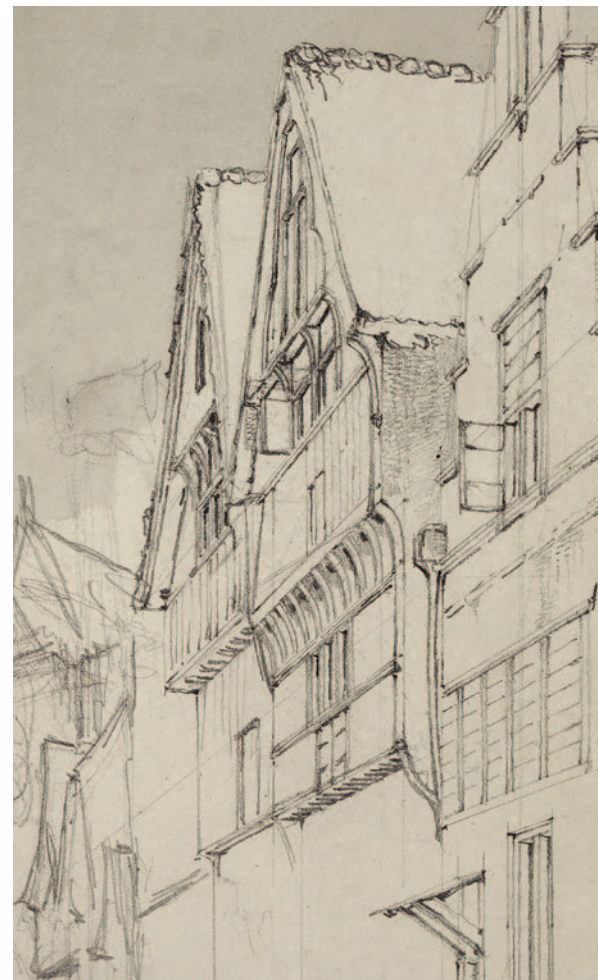
8 's-Hertogenbosch, zwei nicht lokalisierbarer Holzfassaden (Hintamerstraat?). Zeichnung von A. Oltmans, 1832. Rijksdienst voor het Cultureel Erfgoed, Amersfoort

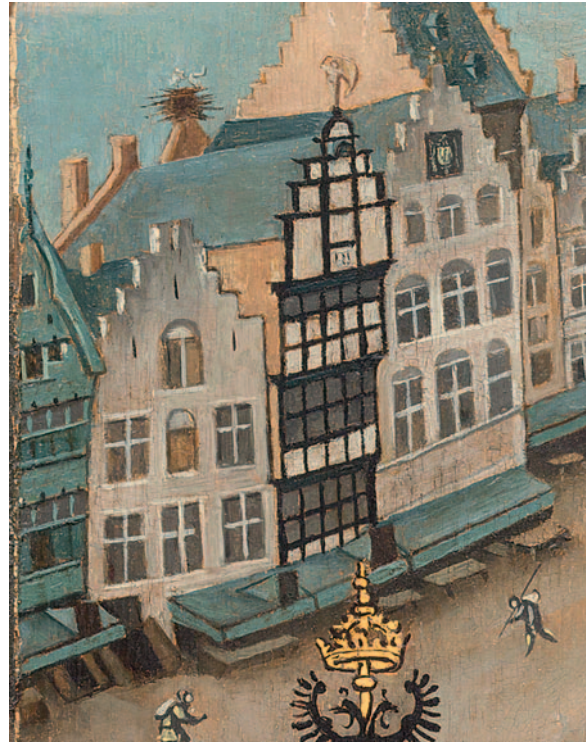
9 Markt, Haus „Het Jesu-manneke“ (Mitte). Gemälde „De Lakenmarkt“, frühes 16. Jahrhundert, Ausschnitt. Het Noordbrabants Museum, 's-Hertogenbosch

Die Verkleidung der Holzfassaden bestand fast immer aus senkrechten Brettern, die auf das Holzskelett genagelt waren. Soweit bekannt, handelte es sich um gespaltene Eichenbretter, die durch Spundung (Keil-Nut-Verbindung) miteinander verbunden waren. Eine bemerkenswerte Fassade und Verkleidung hatte das Haus „Het Jesumanneke“ am Markt (Markt 16). Das am Anfang des 16. Jahrhunderts entstandene Gemälde des Tuchmarkts zeigt dieses Haus mit einem Staffeligebel aus Fachwerk (Abb. 9). Vermutlich waren die Gefache mit Holzbrettern oder -tafeln geschlossen. Überreste von solchen Fassaden sind in Utrecht im Haus Oude Gracht 67 gefunden worden.⁹ Eine derartige Konstruktion ist auch aus Ypern (Belgien) bekannt und wird als „flämisch“ bezeichnet.¹⁰ Diese aufwändige Wandausbildung ist vermutlich als „luxuriöse“ Gestaltungsweise zu werten.¹¹ Es entsteht der Eindruck, dass die Konstruktion der Fassade soweit wie möglich unsichtbar gemacht werden sollte. Diese Beobachtung steht im Gegensatz zu Beispielen von Fassaden in Antwerpen, wo Wassergesimse und Firstständer das Bild der Architektur prägten.¹² In 's-Hertogenbosch schei-

Die Holzfassaden wurden bemalt. Auf dem schon erwähnten Gemälde des Tuchmarkts sind Fassaden abgebildet, die blau, weiß, rot oder ockerfarben angestrichen waren (vgl. Abb. 9). Ocker ist auch auf wiederverwendetem Holz nachgewiesen worden. Für die übrige Dekoration der Holzfassaden zeigen die meisten historischen Bilder ein ganz karges Bild. Die Ornamentik scheint auf die mit einem Dreipass ausgeschnittenen Windbretter und auf verzierte Bretter der Holzverkleidung im Bereich zwischen den Auskragungen beschränkt gewesen zu sein. Zeichnungen mit etwas mehr Details zeigen, dass die Kopfbandknaggen der Vorkragungen auch mit Dreipässen verziert sein konnten, wie bei Haus Visstraat 5, oder an der Vorderseite abgeschragt (gefast), wie bei Haus „Het Hazewindje“ (vgl. Abb. 7). Öfters sind die Fensterstürze und Brüstungsriegel der Fenster als Taustab gestaltet. Als außergewöhnlich gelten zwei geschnitzte Tierfiguren an der Unterseite des Giebelsdreiecks von Hintamerstraat 50.

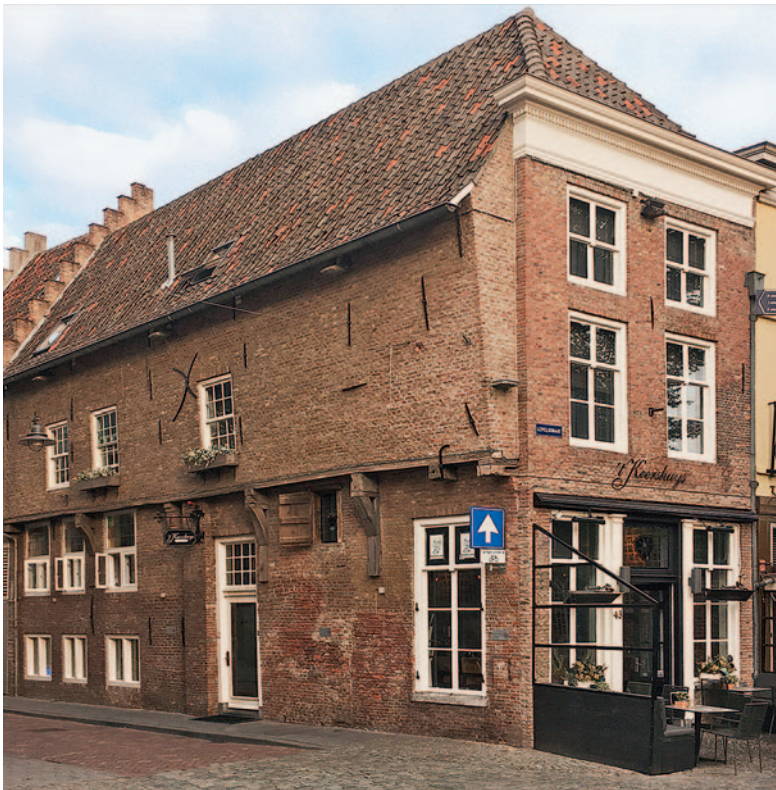
14 Lepelstraat 45, Ansicht der Fassade und der vorkragende Traufseite und ein verformungsgerechter Querschnitt. Erfgoed 's-Hertogenbosch, Zeichnung B. Klück

Das Haus Lepelstraat 45 ist nicht nur wegen der Überreste der Holzfassade interessant. Das Haus besitzt auch eine vorkragende Traufseite zu einer vorbeiführenden Straße. Die Vorkragung stützt sich hier auf drei Mutterbalken des ersten Obergeschosses und auf einen lisenenartigen Vorsprung der Quermauer im Erdgeschoss (Abb. 14). Das einen Ziegelstein starke Mauerwerk des Erdgeschosses hat eine tragende Funktion, wobei vorgelegte Mauerständer von etwa 10 x 20 Zentimetern Stärke mit inneren Kopfbändern die Queraussteifung gewährleisten. Wegen der tragenden Funktion der Mauer reichte es, die Ständer nur im oberen Drittel der Erdgeschossmauer auszuführen. Im ersten Obergeschoss ist ebenfalls ein Holzskelett vorhanden und hier in der einen Ziegelstein starken Seitenmauer eingelassen. Obwohl die relativ flachen Mauerständer von der Schwelle bis zum Rähm reichen und die Mauer nur einen halben Ziegelstein stark ist, kann die Konstruktion nicht als tragend betrachtet werden. Sie hat nur eine aussteifende Funktion.

Eigenartig an der Vorkragung von Lepelstraat 45 ist, dass bei einem der acht Ständer der Stichbalken fehlt. Dafür gibt es bislang keine Erklärung. Genau wie bei der Vorkragung durch Kinderbalken liegen bei einer Fassade mit Stichbalken die Kinderbalken lose auf dem Rähm. Vermutlich waren sie in einer Kerbe in der Schwelle des Stockwerkes fixiert.

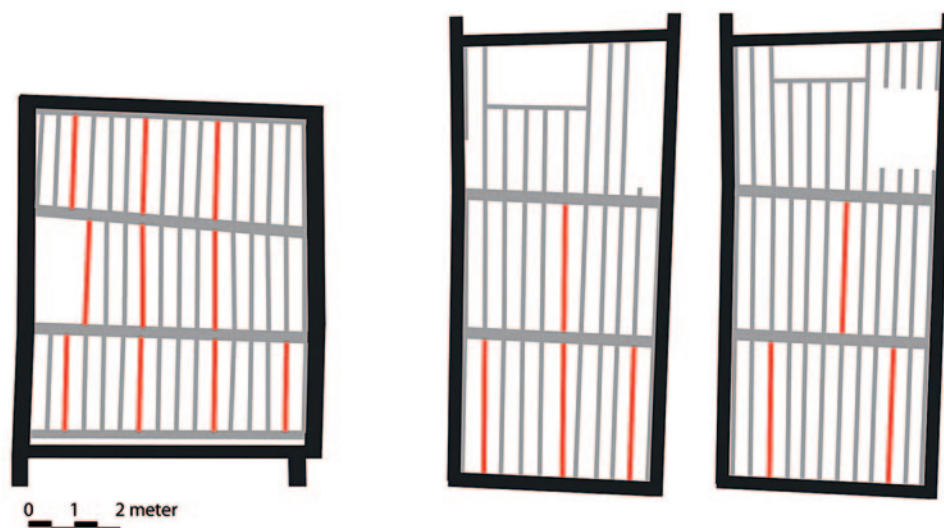
17 Kruisstraat 12–14 und Hinthamerstraat 138, Schema der Balkenlagen. Die Positionen der Kinderbalken mit Schwalbenschwanzblatt im Haus Kruisstraat 12–14 (1471 d) zeigen über die gesamte Hausbreite durchgehende, aneinander anschließende Verläufe (links), während im Haus Hinthamerstraat 138 (1546 d) auf eine durchlaufende Verwendung der Schwalbenschwanz-Kinderbalken verzichtet wurde (Mitte und rechts).

bestimmtes Muster. Einige Kinderbalken mit Zugfunktion sind über die ganze Hausbreite verteilt (Abb. 17). Eine Positionierung dieser Kinderbalken im durchgehenden, geraden Verlauf ist am häufigsten und erstreckt sich fast immer über die gesamte Fläche der Balkenlage. Dabei kommt es häufig vor, dass die mit Zugkraft versehenen Kinderbalken nicht alle in einer Reihe liegen, sondern sich zum Beispiel wegen eines Schornstein versetzen.²⁰

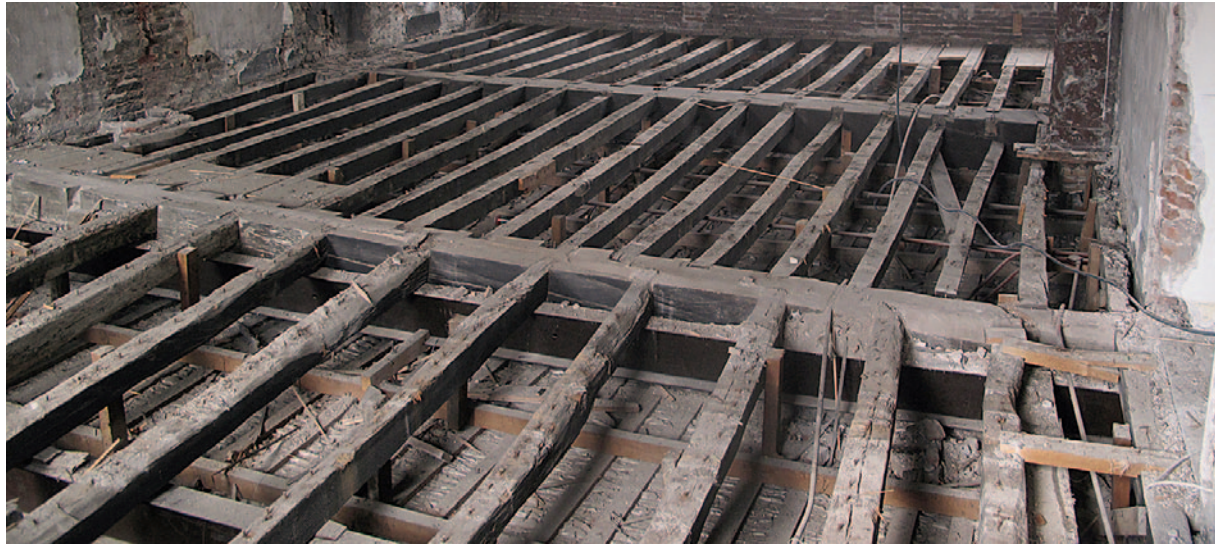
18 Kerkstraat 71, Balkendecke mit 18 rechteckig gesägten Kinderbalken in den ersten zwei Fachen und 13 mit dem Beil grob zugerichteten Kinderbalken im dritten, hinteren Fach (hier im Vordergrund). Erfgoed 's-Hertogenbosch

einzigem Balkenfach zugleich verwendet, sondern wechselten lediglich pro Fach. Aus den dokumentierten Beispielen ging hervor, dass für repräsentative Räume im Haus die gesägten Kinderbalken verwendet wurden und für die Küche, Arbeits- und Lagerräume die nur grob mit dem Beil zugerichteten Balken. Dies war sehr deutlich in den Häusern Kerkstraat 71 (1552 d) und Vughterstraat 46 (1463 d) erkennbar (Abb. 18). In beiden Häusern gibt es im Vorderhaus drei Balkenfache, von denen die beiden vorderen gesägte Kinderbalken haben und das hintere Fach mit dem Beil grob kantig zugeschlagene Balken. Der Unterschied lässt sich aus einer Nutzung der vorderen zwei Fache als öffentlich zugänglicher Geschäftsraum und einer im dritten Fach anschließenden Küchennutzung erklären.
