BOUWHISTORISCHE VERKENNING

Zaadmarkt 88/Rodetorenstraat 63-65 ('De Wildeman'), Zutphen

Datum 16 augustus 2023

Onderliggend rapport is vervaardigd als studieopdracht voor Hogeschool Utrecht in het kader van de post-hbo opleiding Bouwhistorie & Restauratie. Het is uitsluitend bedoeld voor onderwijsdoeleinden. Het intellectuele eigendom ligt bij de auteur van het rapport. Het gebruiksrecht bij de auteur en de Hogeschool Utrecht. Zowel Hogeschool Utrecht als de auteur verklaren dat zij het rapport niet zonder onderlinge afstemming en voorafgaande goedkeuring van de eigenaar van het onderzoeksobject zullen verspreiden of reproduceren, dan wel op andere wijze zullen gebruiken dan voor onderwijsdoeleinden. Hergebruik van informatie uit het rapport geschiedt op eigen verantwoordelijkheid.

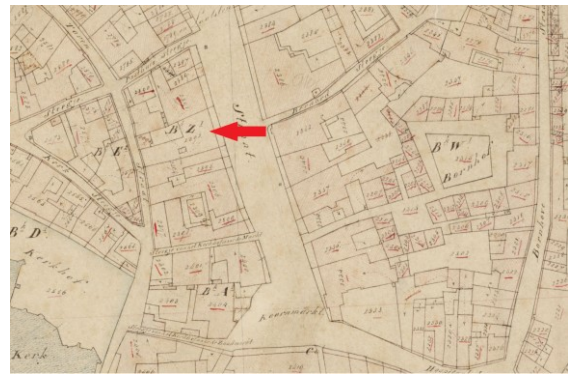
Afbeelding 2.4 Fragment van de kadastrale kaart van Zutphen, sectie F, tweede blad uit 1811-1832. Het noorden is boven. Zaadmarkt 88 en Rodetorenstraat 65 zijn aangeduid met nummer 2392, Rodetorenstraat 63 met 2393. Bron: Beeldbank Rijksdienst voor Cultureel Erfgoed.

Op de kadastrale kaart van 1820-1832 (afb. 2.4) is de verkaveling van het bouwblok en de omgeving duidelijker te zien. In grote lijnen

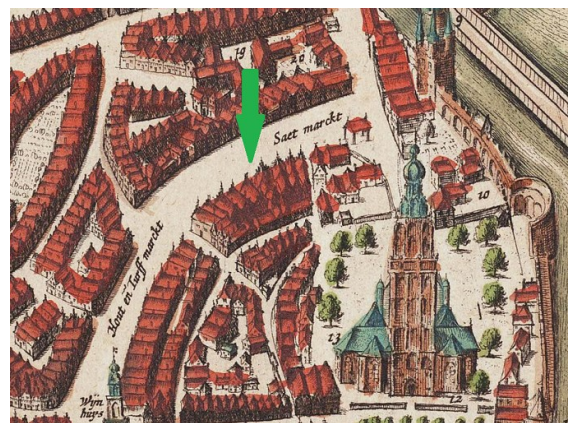
Afbeelding 2.6 *Vogelvluchtplan door Covens en Mortier uit ongeveer 1698. De groene pijl geeft Huis De Wildeman bij benadering aan. Bron: Erfgoed Centrum Zutphen.*

Het onderzoeksobject maakt deel uit van een bouwblok dat wordt begrensd door de Zaatmarkt (aan de oostzijde), het Kerkstraatje (zuidzijde), de Rodetorenstraat (westzijde) en het Ravenstraatje (noordzijde). Het vogelvluchtplan van Covens en Mortier uit ca. 1698 (afb. 2.6) – voor zover het een betrouwbare weergave is – toont een grotendeels bebouwd huizenblok met diepe panden. De voornaamste bebouwing staat aan de Zaatmarkt, die aan de Rodetorenstraat uit lagere (bij)gebouwen.

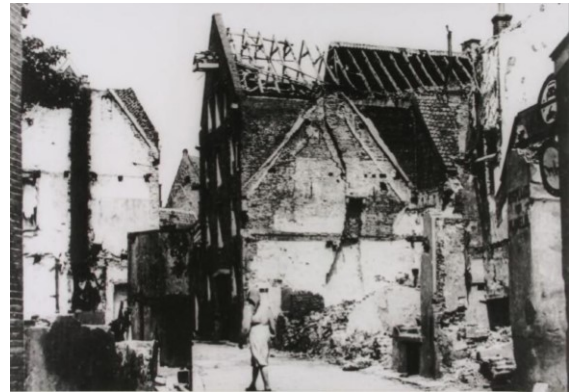
In de nacht van 5 op 6 februari 1945 werd een naast het pakhuis gelegen pand getroffen door een bom en compleet verwoest. Het dak van het pakhuis liep fikse schade op. Herstel volgde kort na de bevrijding.³²

Afbeelding 2.22 Oorlogsschade aan het pakhuis, februari 1945. Bron: beeldbank Erfgoed Centrum Zutphen, 0250-P 10075.

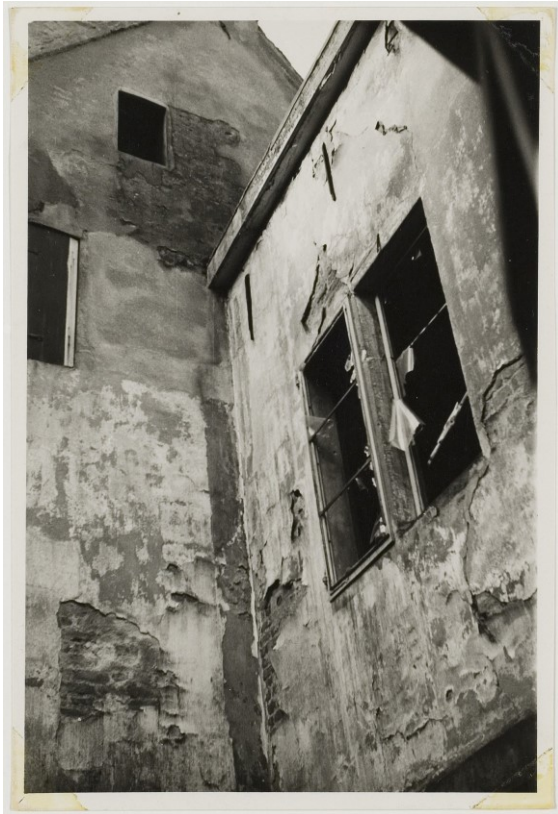
Afbeelding 2.24 Achterzijde van het pakhuis (links) en de vensters van de schuilkapel in deplorabele staat, 1956. Bron: beeldbank Erfgoed Centrum Zutphen, SZU002024531.

De bakstenen gevels van het pakhuis en van het tussenlid ondergingen een vrij harde restauratie. Muren grenzend aan de binnenplaatsen werden ontleisterd en vensters gereconstrueerd. In de zuidelijke pakhuismuur dichtte men de scheuren en aan de Rodetorenstraat keerden verdwenen luiken terug. Het achttiende-eeuwse metselwerk van de zolderverdieping werd vervangen door kloostermoppen. Vrijwel al het schone metselwerk werd voorzien van in het oog springende gesneden voegen.

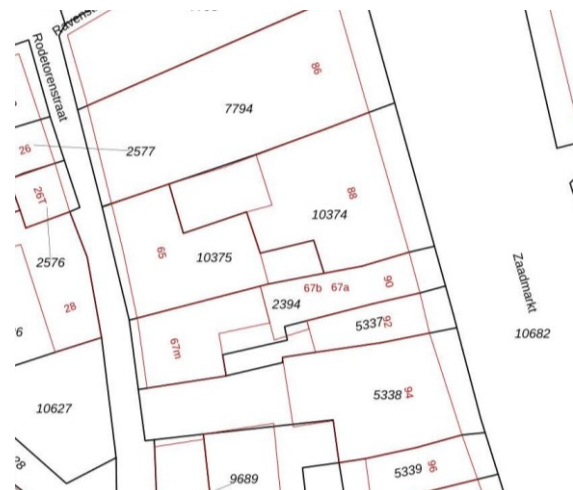
Afbeelding 3.5 Fragment van de kadastrale kaart in 2022. Zaadmarkt 88 is aangeduid met nummer 10374, Rodetorenstraat 63 en 65 met 10375. Bron: Kadaster.

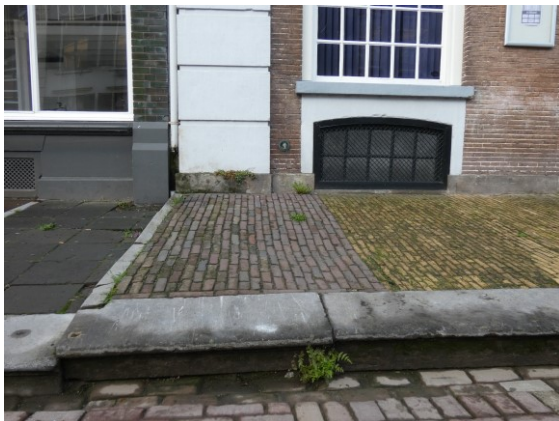
Vóór het voorhuis ligt een bijna drie meter brede stoep met aan de straat hardstenen geprofileerde stoepbanden, waarvan er enkele gebroken zijn. De stoepen van naburige panden sluiten in hoogte niet aan. Aan weerszijden sluit daarom een smallere natuurstenen band de stoep af – rechts is dat een opstaande rand die tot zeker 1949 ook links heeft bestaan. De stoep is opgevuld met kleine gele klinkers in halfsteens verband, uiterst links ligt een strook met grotere paarsbruine klinkers.

Afbeelding 3.6 Een gedeelte van de stoep.

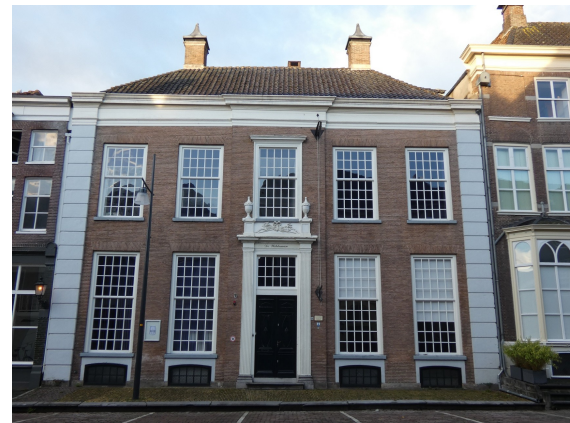
De lijstgevel in een overgang van late Lodewijk XVI-stijl naar vroege empirestijl is symmetrisch van opzet en vijf vensterassen breed. De middenas risaleert een halve steendikte en brede geblokte zandstenen pilasters met frijnslag markeren de uiteinden van de voorgevel. De lage plint van zandsteen wordt onder de vensters doorbroken door vrij hoge kelderlichten met segmentboog en zandstenen omlijsting.⁴⁵ De vensters tellen 5x2 ruitjes.

Afbeelding 3.7 De voorgevel van het voorhuis.

De vensters op de begane grond zijn iets hoger dan die op de eerste verdieping, de gevel wordt bekroond door een rechte geprofileerde houten daklijst. De voordeur en het venster in het middenrisaliet zijn omlijst.

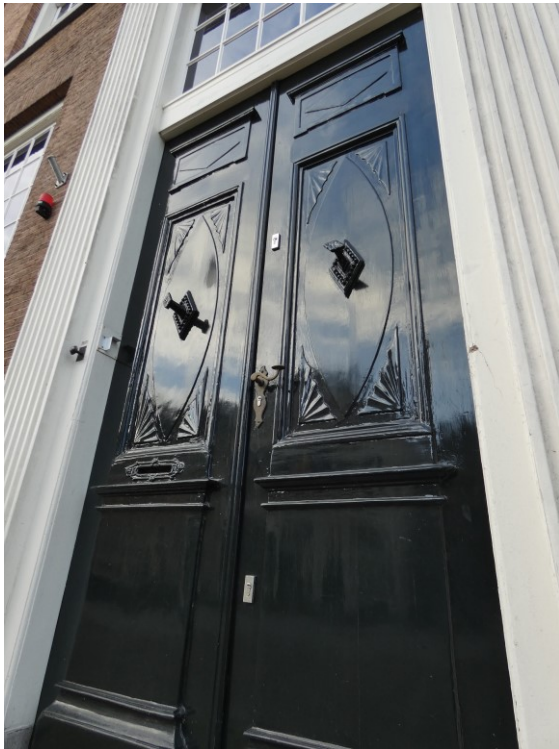
De staande panelen in de dubbele houten paneeldeur zijn versierd met lens- en waaivormen en beslagwerk. De ornamentiek is te dateren in de periode 1775-1825, 1804 ligt dan voor de hand. Het bovenlicht heeft een gereconstrueerde roedenverdeling van 4x3 ruitjes uit 1961-1963.⁴⁶

Afbeelding 3.8 *De voordeur.*

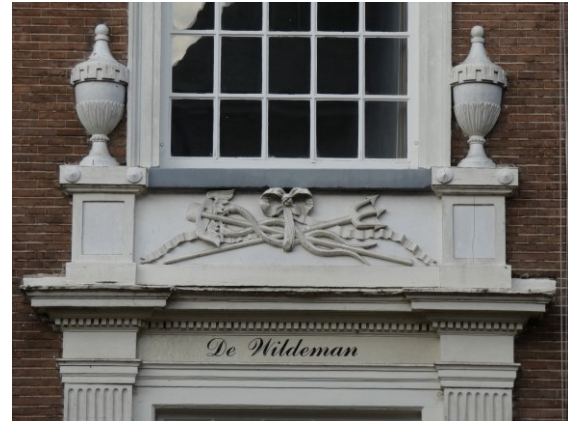
liggende paneel boven de kroonlijst, geflankeerd door penanten met siervazen, bevat een reliëf met symbolische ornamenten: een drietand, een caduceus en linten met een strik – typerende ornamentiek voor omstreeks 1800.⁴⁷ Het venster erboven is sober omlijst en boven afgesloten met een kroonlijstje.

Afbeelding 3.9 *De symbolische ornamentiek boven de kroonlijst van de ingangspartij.*

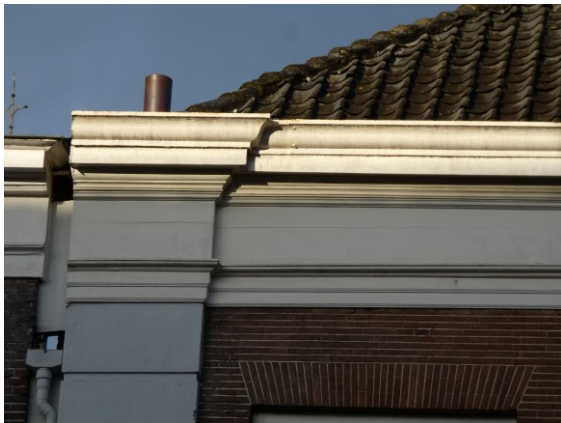
Het geprofileerde houten hoofdgestel loopt over de gehele breedte van de voorgevel door en benadrukt het middenrisaliet en de hoekpilasters. Overige ornamentiek ontbreekt. Het dak is aan de voorzijde gedekt met gesmoorde golfpannen. Voor het overige zijn vrijwel alle daken op het complex met orangerood gebakken rechtsdekkende golfpannen gedekt. De redelijk goede staat waarin de pannen verkeren doet vermoeden dat ze geen eeuwen oud zijn.

Afbeelding 3.10 Een fragment van de kroonlijst.

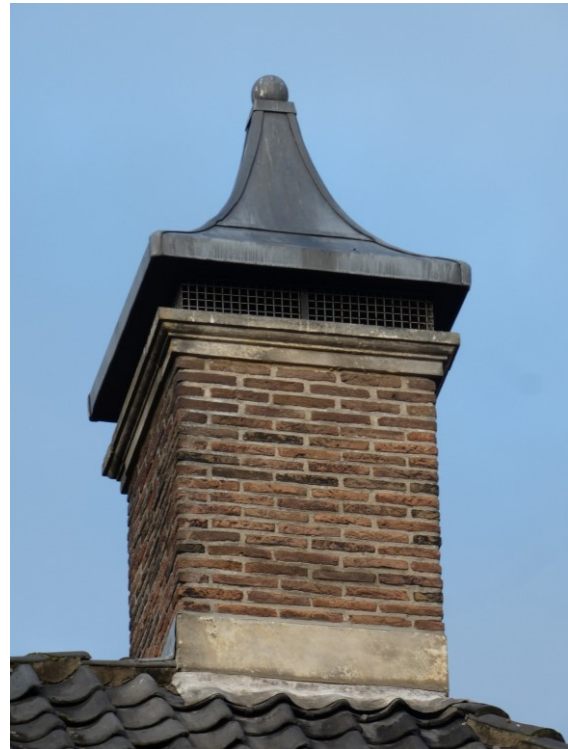
Op de nokuiteinden staan sierschoorstenen, voorzien van een natuurstenen geprofileerde afdekplaat en een tentvormige metalen overkapping. De schoorstenen zijn te dateren op 1804-1805.⁵⁰

⁵⁰ De datering volgt uit de aanname dat de schoorstenen zijn verslept bij de vernieuwing van de voorgevel en de verbouwing van de kap in die jaren.

Afbeelding 3.12 De sierschoorsteen rechts.

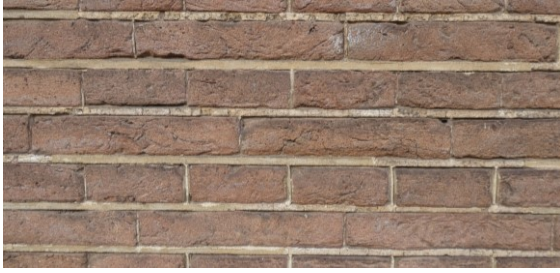
Afbeelding 3.13 *Schoon metselwerk in kruisverband met gesneden voegen en smalle stootvoegen.*

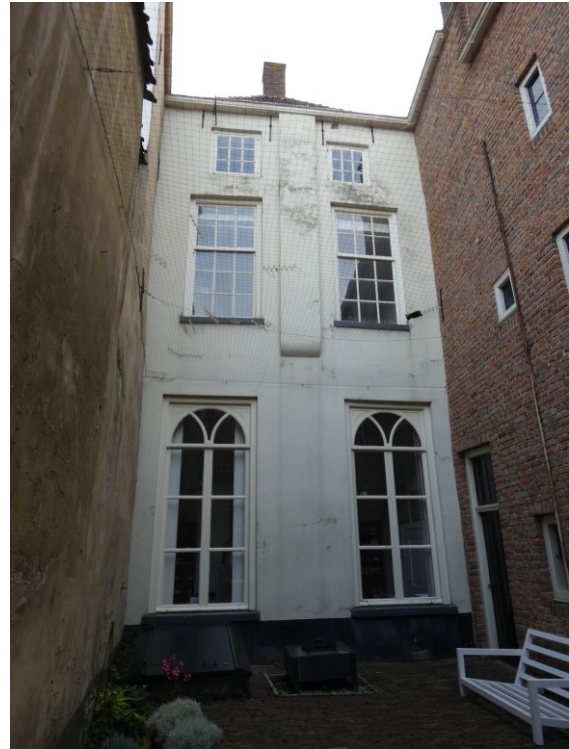
de gevel springt vanaf de verdiepingvloer een rookkanaal naar buiten. Bovenop wordt dat abrupt afgesloten door de eenvoudige daklijst met bakgoot. Op het nokuiteinde staat een kleine gemetselde schoorsteen met een eenvoudige afdekplaat. De opzet van de gevel suggereert dat deze voor 1804 als trap- of puntgevel hoger doorliep.

Afbeelding 3.14 *Gevel B.*

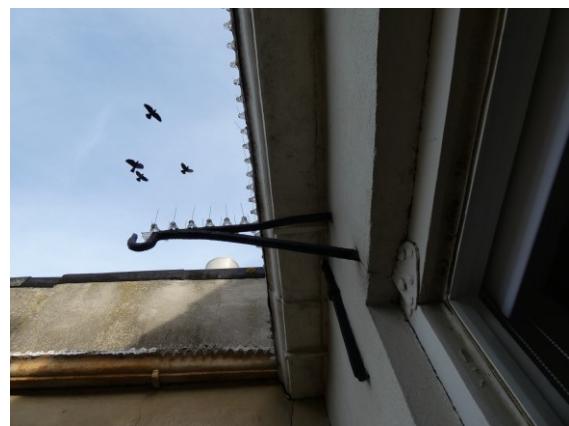
Afbeelding 3.15 *Een detail bovenin gevel B: deze haak boven het linker zoldervenster.*

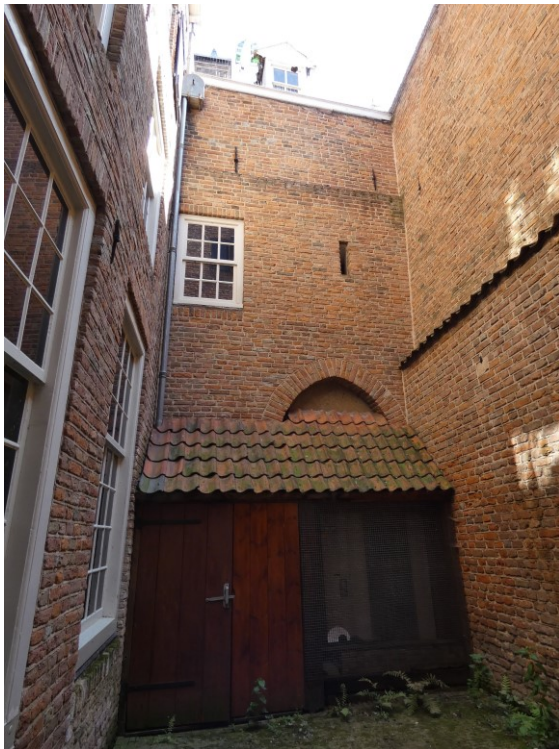
binnenplaats is in schoon metselwerk opgetrokken. Op de begane grond springt een houten aanbouw onder een lessenaarsdak naar voren. Hierin bevinden zich restanten van een wc, maar het geheel maakt de indruk rond 1961 te zijn gebouwd – bouwtekeningen maken er geen gewag van.

Afbeelding 3.16 Gevel C.

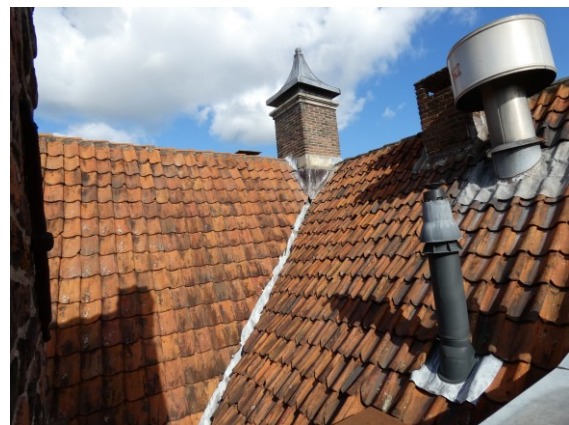
Afbeelding 3.17 Rechts de kleine schoorsteen, op de scheidingsmuur tussen de twee vroegere panden. De foto is in noordoostelijke richting gemaakt vanaf de zolder van het tussenlid.

Buiten het zicht vanaf de binnenplaats staat er een kleine schoorsteen midden op het dakschild aan de achterzijde van het voorhuis. Deze schoorsteen is ouder dan de beide sierschoorstenen en staat op het rookkanaal in de vroegere scheidingsmuur tussen de twee oorspronkelijke panden aan de Zaadmarkt.

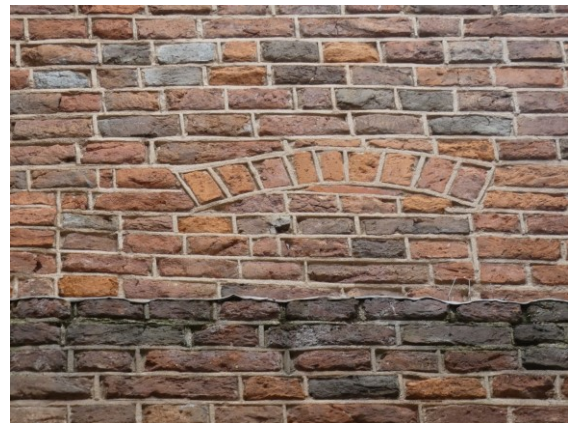
Afbeelding 3.19 Geen dichtgezet venster maar een historiserende beklamping. Let ook op het zeer onregelmatige metselverband. Een loodstrip markeert de horizontale versprings van de muur.

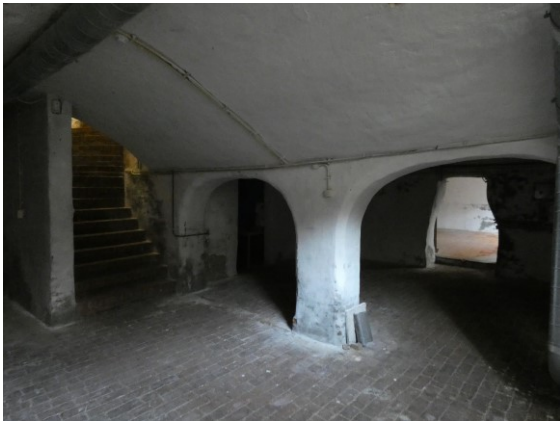
De compartimenten zijn van elkaar gescheiden door drie korbogvormige gordelbogen, rustend op twee rechthoekige zuilen. In het zuidelijke compartiment is in 1941 de nieuwe keldertrap ingebracht, waarvoor één van de drie openingen is dichtgezet. In het noordelijke compartiment is het achterste (westelijke) gedeelte door steens muren en een deuropening afgescheiden. Dat gebeurde duidelijk na de bouw van de kelder en vóór

Afbeelding 3.20 De gekoppelde kelder met scheibogen en links de trap vanuit het zuidelijke voorhuis. Rechts achteraan de doorgang naar de andere kelder.

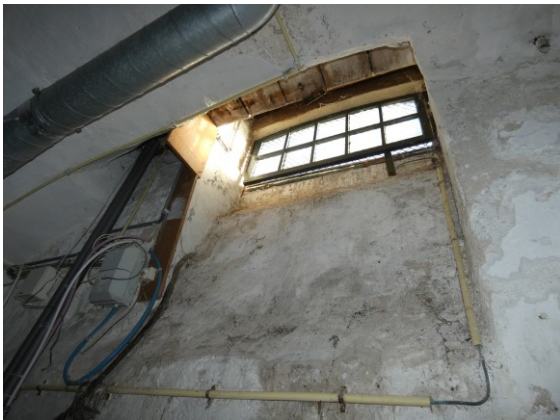
Afbeelding 3.21 De mogelijke locatie van de keldertoegang vanaf de straat.

In de ruimte achterin het noordelijke compartiment is in het gewelf nog de vroegere trapopening aan te wijzen. Aan de straatzijde treedt daglicht toe via twee kelderlichten. Bij het meest zuidelijke valt op dat de opening in het gewelf breder is dan het kelderlicht. Mogelijk zat hier oorspronkelijk de keldertoegang vanaf de straat.

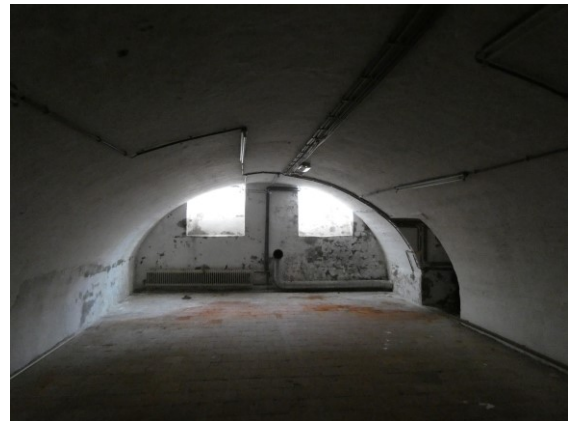
Afbeelding 3.22 De noordelijke kelder, naar de straat gezien.

Onder het noordelijke voorhuis (bouwdeel 1a) ligt één kelder van ca. 11,5 meter diepte en een breedte die afloopt van ca. 6 meter aan de straatzijde naar minder dan 5,50 meter achteraan. Deze kelder heeft een tongewelf, met de geboorte op 65 cm hoogte. De kruinhoogte bedraagt ca. 2,55 meter.

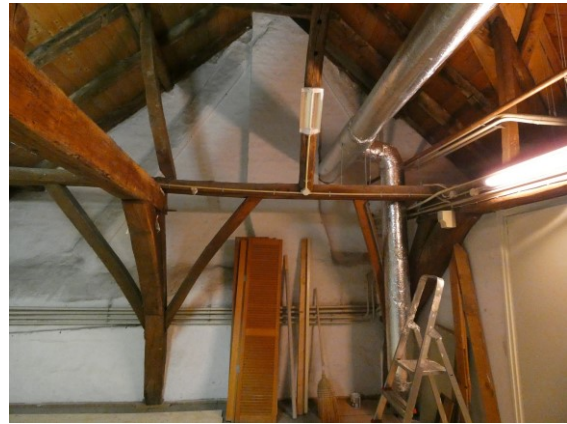
Afbeelding 3.23 *De scheidingsmuur op de zolder van het voorhuis, naar het zuiden gezien. De ezelsruggen van de oudere zijgevel van bouwdeel 1b tekenen zich in de muur af.*

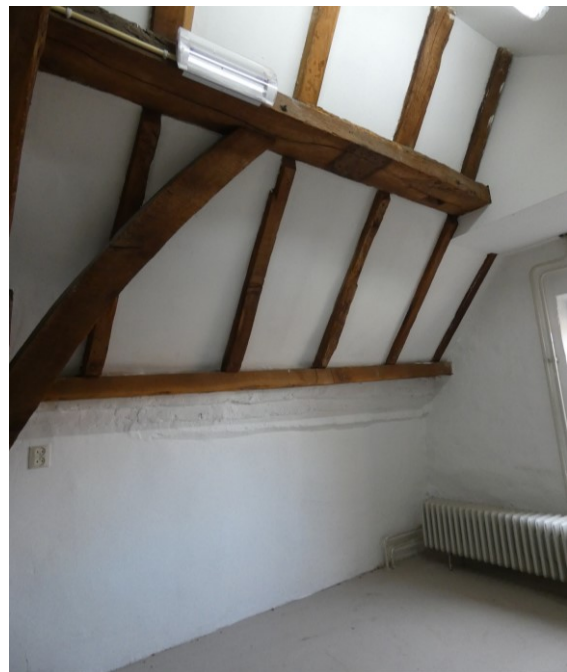
Afbeelding 3.24 *De achterzijde van de zolder van bouwdeel 1a. Direct onder de muurplaat valt het uitkragende metselwerk op. Een gat rechts onder in de fliering wijst op een verwijderde windschoor.*

Aan de achterzijde van bouwdeel 1a, in de zuidelijke zijmuur, bevindt zich aan de binnenzijde onder de muurplaat uitkragend muurwerk. Dat wijst op de aanwezigheid van een goot bovenop de muur.⁶⁴ Dit lijkt erop te wijzen dat de goot aangebracht is tegelijk met de kapconstructie die erboven begint, vermoedelijk tussen 1550 en 1625.

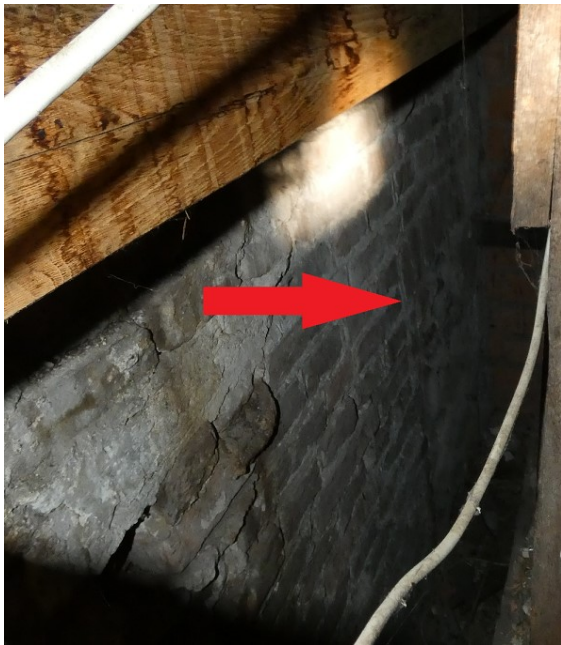
Afbeelding 3.25 De achtergevel net onder de muurplaat, met rechts sporen van een klein dichtgezet venster. De pijl wijst op het linker uiteinde van een segmentboog.

²¹ Wartena 1976 (noot 20), 7. Waar de verborgen muuropening zich bevond is niet te achterhalen: er is in later eeuwen nooit een opening gevonden. Mogelijk was er in de huidige ruimte een later verwijderde tussenmuur geplaatst, of leidde de opening naar de achterzijde van de zolder van het hoofdhuis (zie afb. 3.25)

Op zolder, in de achtergevel van bouwdeel 1b, is een klein stukje schoon metselwerk zichtbaar, met daarin een rollaag die een dichtgezet venster afsloot. Het muurwerk kan middeleeuws zijn en dateert van vóór de verhoging van het achtergelegen tussenlid, omstreeks 1625.⁶⁵

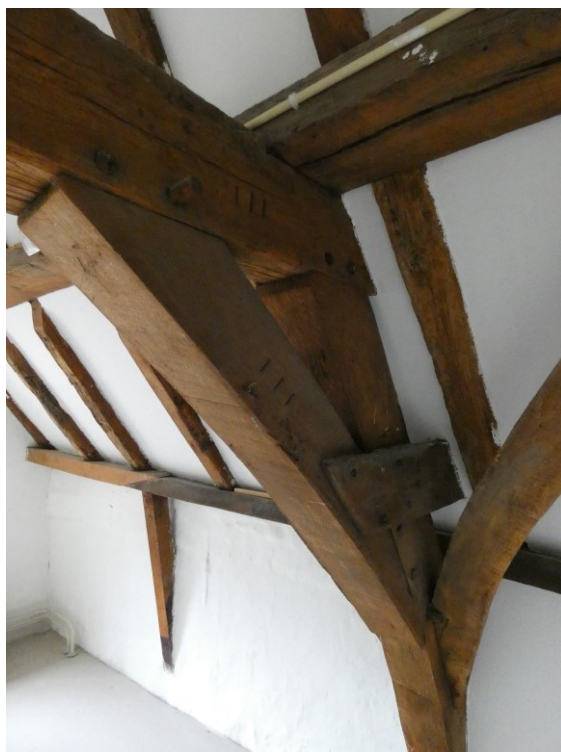
Afbeelding 3.27 *Een spantbeen. Op het korbeel en op de jukdebalk is als telmerk 'III' gehakt.*

De kromstijlen rusten waarschijnlijk in de buitenmuur – zoals zichtbaar bij de meest westelijke geplaatste stijlen – of op consoles. Op de uiteinden van de jukdebalken liggen flieringen. Hier en daar zijn windschoren

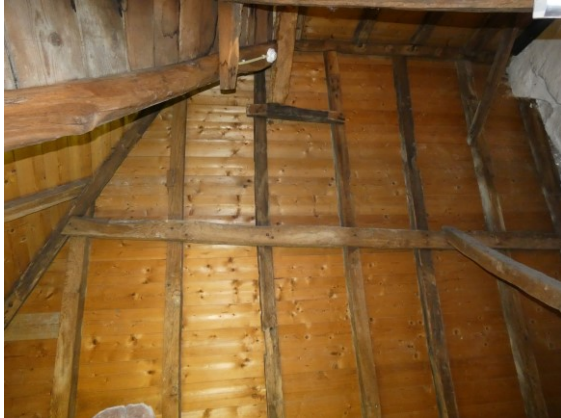
Afbeelding 3.28 De nok van de langskap aan de voorzijde. Linksboven de versleepte schoorsteen, rechtsboven de scheidingsmuur. In de sporen zijn sleuven zichtbaar: tekenen van eerder gebruik.

sporen zijn gehakte telmerken aangetroffen. De sporen in de nieuwe langskap in bouwdeel 1a zijn merendeels niet gepaard, daarom zijn een nokbalk en slechts enkele hanenbalken ingebracht.

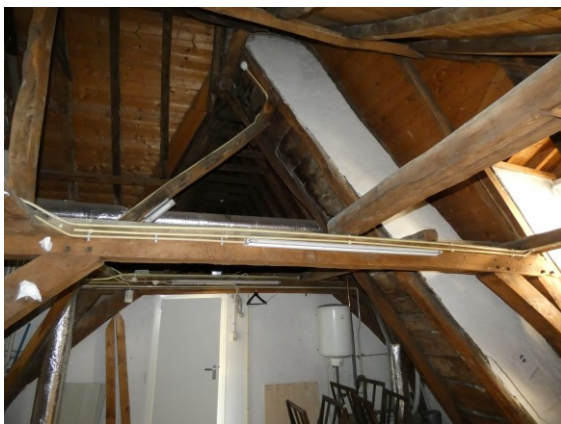
Afbeelding 3.29 De kap naar het westen gezien, met rechts de versleepte schoorsteen en links een kreupele stijl op de jukdebalk.

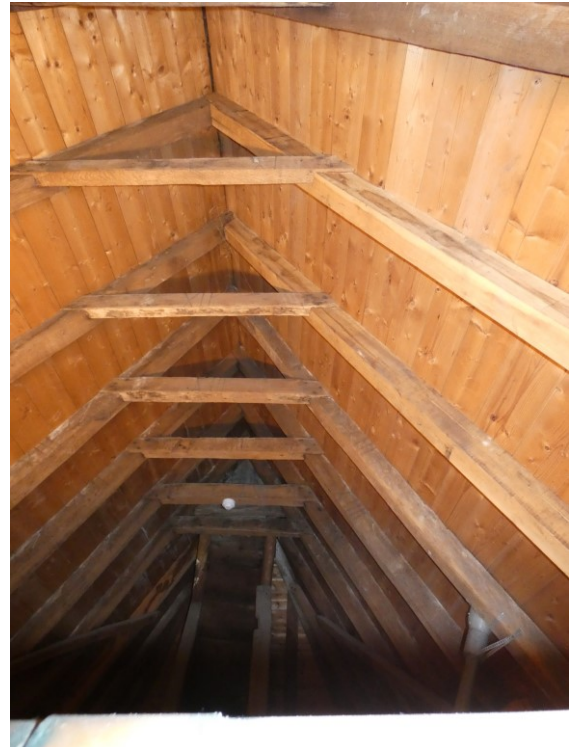
met hanenbalken, is ten tijde van de samenvoeging van de panden minder aangetast. De sporen en hanenbalken zijn deels genummerd, van X tot en met X\II. De achterzijde is in 1804 afgeschuind, zodat ook hier een schoorsteen versleept moest worden.

Afbeelding 3.30 De dwarskap naar het westen gezien. Helemaal achteraan de versleepte schoorsteen.

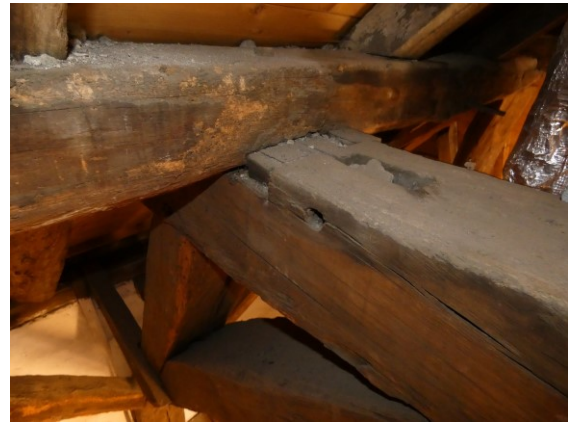
halfspant met korbeel en windschoren. Het spantbeen draagt een dwarse balk die met een halfhoutsverbinding rust op de eerste jukdebalk.

Afbeelding 3.32 Sporen van hergebruik op een jukdebalk in bouwdeel 1b: een ongebruikt pengat.

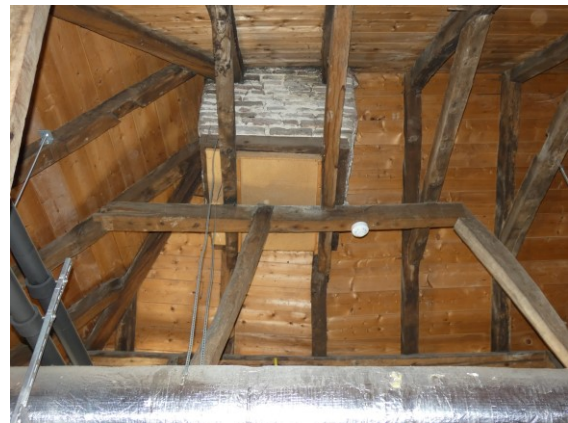
Afbeelding 3.33 De sierschoorsteen in de nok.

Midden op de twee jukdebalken staat een constructie van kreupele stijlen en balken die de hanenbalken onder de bakstenen sierschoorsteen ondersteunen. Ook deze kap kent namelijk een in 1804-1805 'versleepte' schoorsteen. Dat heet: het rookkanaal is toen niet versleept vanaf de linker zijgevel, maar ten behoeve van de symmetrie van de gevel is alleen het bovenstuk van de schoorsteen opgemetseld.⁷⁶ Voor de afvoer van de rook uit

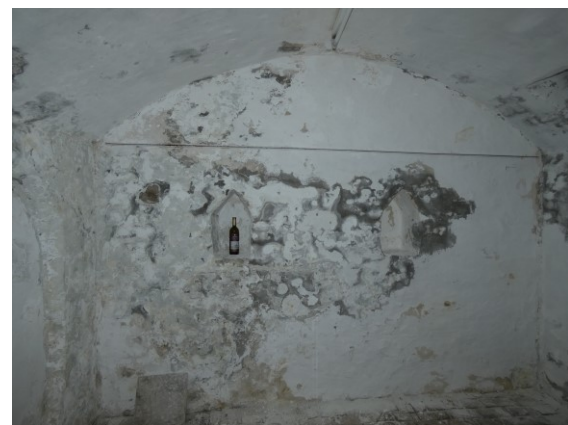
Afbeelding 3.36 De achterwand van de kelder met twee kaarsnissen.

In vertrek 1.3 bevinden zich drie kaarsnissen: twee tegen de achterwand, één tegen de noordelijke zijwand.

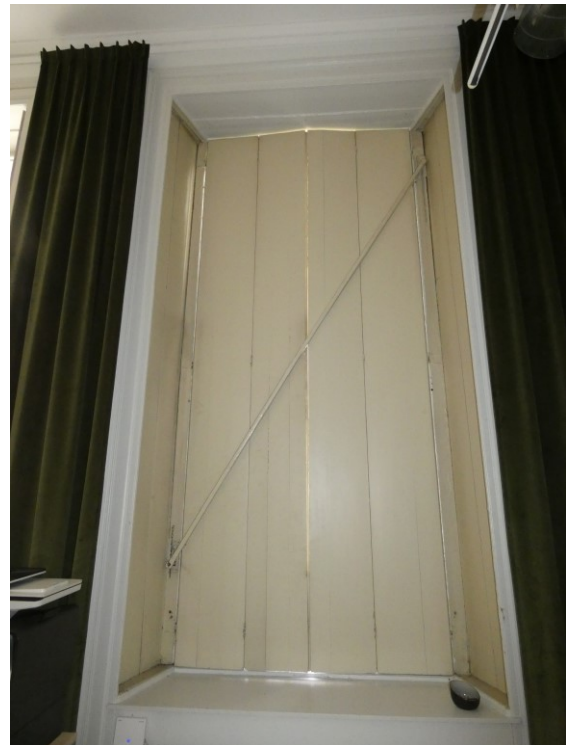
Afbeelding 3.39 De gesloten vensterblinden, met sluitboom.

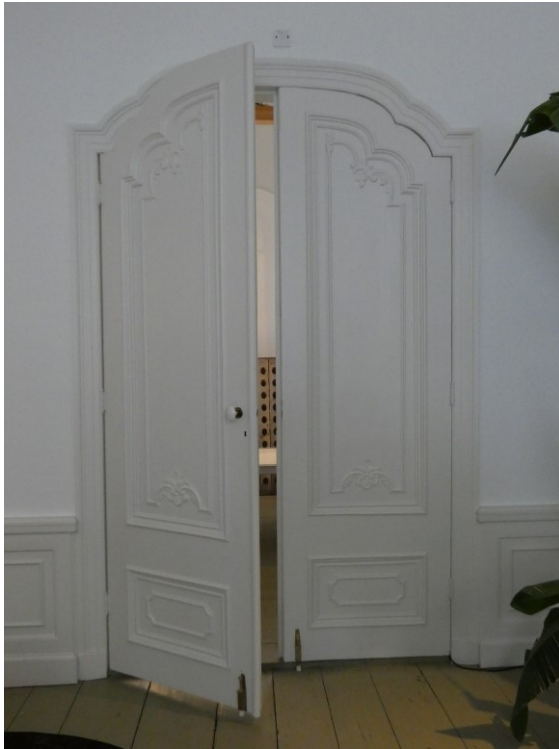
Afbeelding 3.40 *De porte brisée naar de achterkamer.*

De meeste muren zijn recentelijk voorzien van voorzetwanden. Het 'behangsel met taferelen uit circa 1800', dat in 1917 nog aanwezig was, is verdwenen.⁸⁰ De wand tussen voor- en achterkamer is in 1961 opnieuw aangebracht, de huidige porte brisée in Lodewijk XIV-vormen en dito omlijsting (afb. 3.40) zijn echter pas in 1974 geplaatst. Ze zijn waarschijnlijk een imitatie of komen van elders.⁸¹

⁸¹ De afwerking is erg strak en zelfs voor deuren in Lodewijk XIV-stijl zijn afrondingen met dubbele lobben niet gebruikelijk.

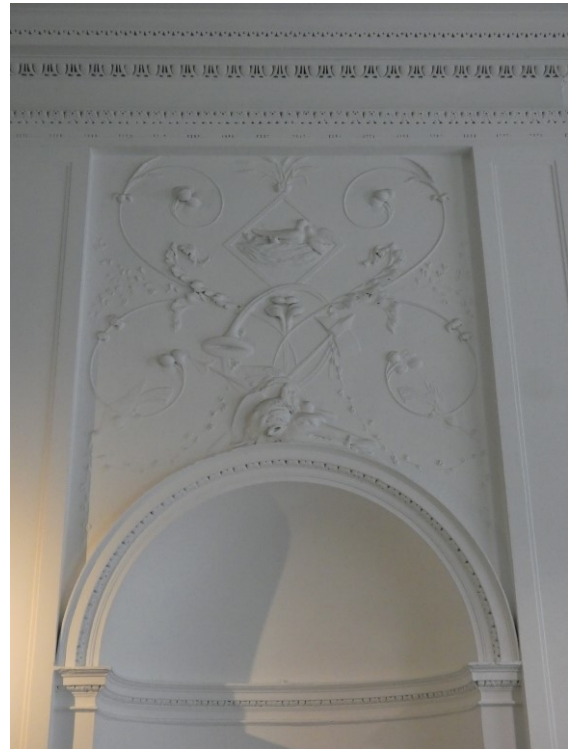
Afbeelding 3.41 *Stucwerkornamentiek boven de halfronde kachelnis.*

Het meest opvallende element in de voorkamer is de halfronde kachelnis met omlijsting en stucversiering boven de afsluitende rondboog (afb. 3.41). De ovale haardplaat in de vloer is van natuursteen. Het stucwerk toont gevogelte en wild, een

gebogen trompet en een hellebaard, omringd door ranke bloemenslingers. De maker van het stucwerk is niet bekend, maar het werk vertoont overeenkomsten met het (naar stijl wat vroeger te dateren) stucwerk in Zaadmarkt 93.⁸² De nis en ornamentiek dateren uit 1804, evenals de kroonlijst. Mogelijk was op deze plaats al eeuwen eerder een stookplaats.⁸³

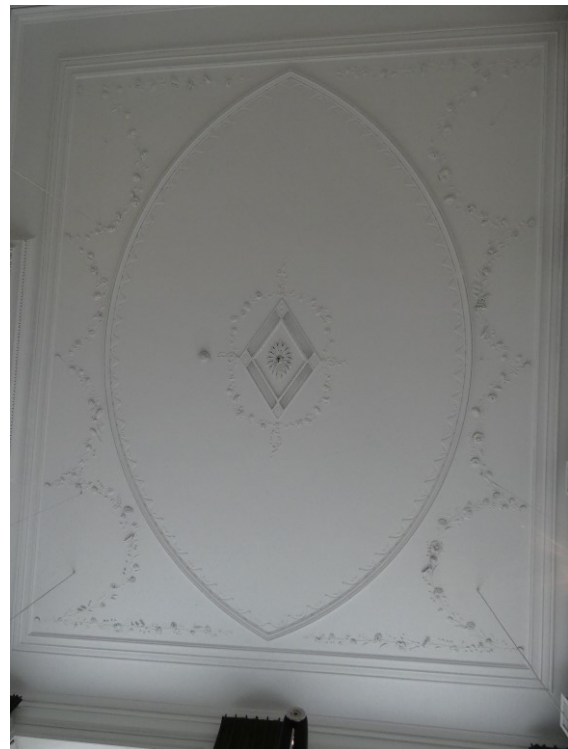
Afbeelding 3.42 *Het stucplafond. Onderaan de vensters.*

Ook uit 1804 dateert het vrij 'ondiepe' maar rijke stucplafond, dat symmetrisch is opgezet. Het lensvormig omlijste middendeel wordt omgeven door bloemenslingers in reliëf. Op het ruitvormige ornament in het midden zijn rozetvormen zichtbaar.⁸⁴

⁸⁴ De ornamenten zijn ter plaatse gemaakt: naden tussen de reliëfs en de vlakke velden ontbreken.

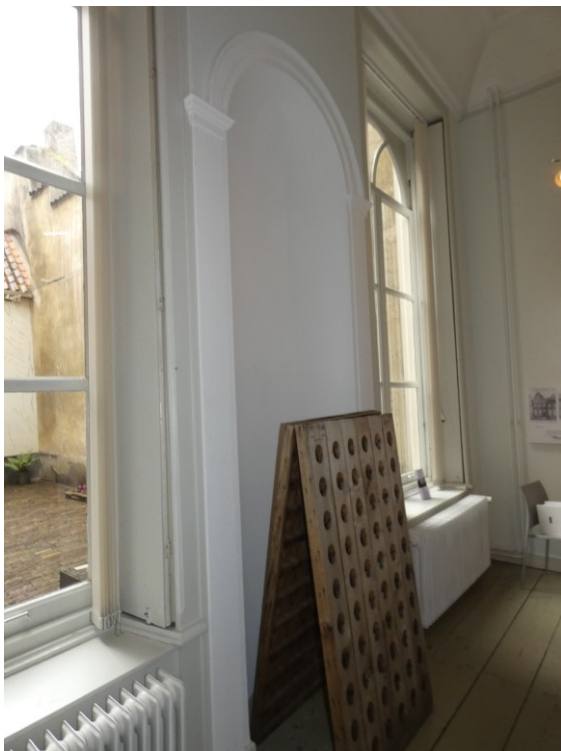
Afbeelding 3.43 *De kachelnis in de achterkamer.*

voorkamer. De vensters in de achterzijde zijn voorzien van vensterblinden in dezelfde vorm als die in de voorkamer, dus uit 1804 daterend. Tussen beide vensters bevindt zich een halfronde kachelnis met houten omlijsting en ovale haardplaat uit dezelfde tijd. In de afgeronde bovenzijde zit een deksel dat het rookkanaal afsluit. Dat kanaal zit in de buitenmuur, maar het springt pas op de eerste verdieping uit de achtergevel naar voren. Dat kan erop wijzen dat hier op de begane grond vóór 1804 nog geen stookplaats aanwezig was.

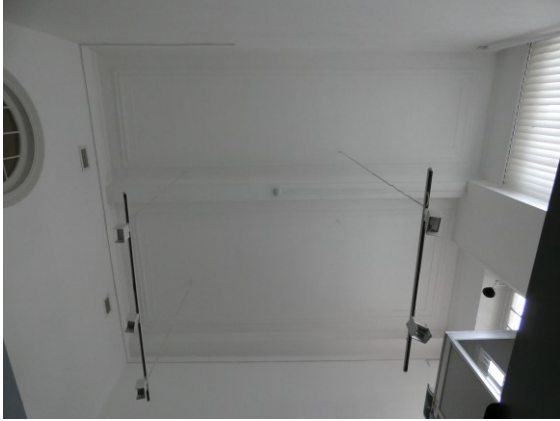
Afbeelding 3.45 *Het plafond van de hal, met de tweedeling.*

leidde.⁸⁸ Ernaast bevond zich een klein vertrek dat mogelijk als antichambre diende. De stucplafonds komen mogelijk uit ca. 1875, al is een datering rond 1804 niet geheel uit te sluiten.⁸⁹

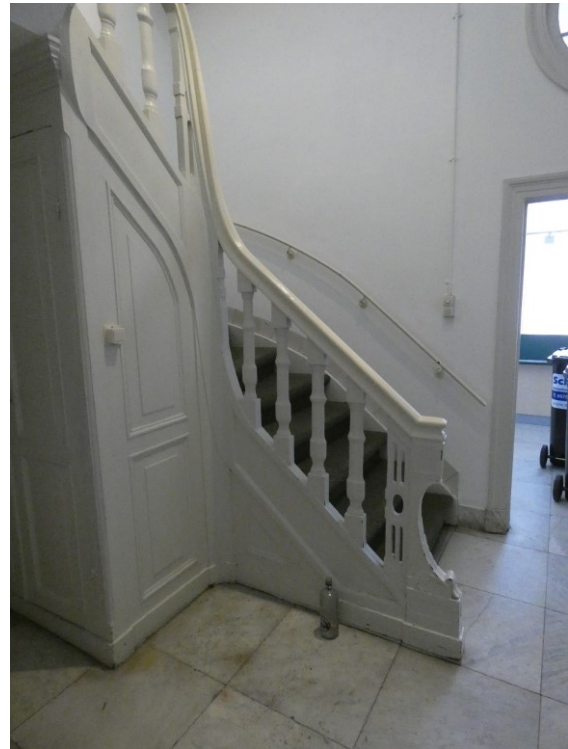
Afbeelding 3.46 *De trap met links de trapkast.*

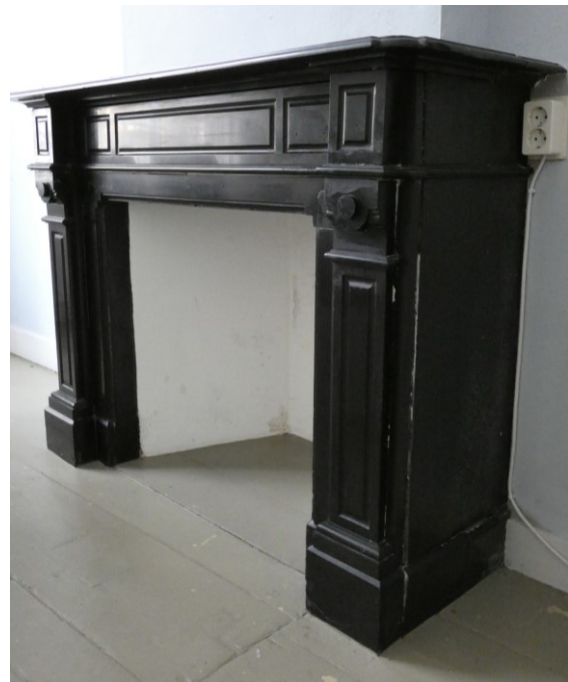
Afbeelding 3.47 *De schoorsteenmantel in vertrek 0.5.*

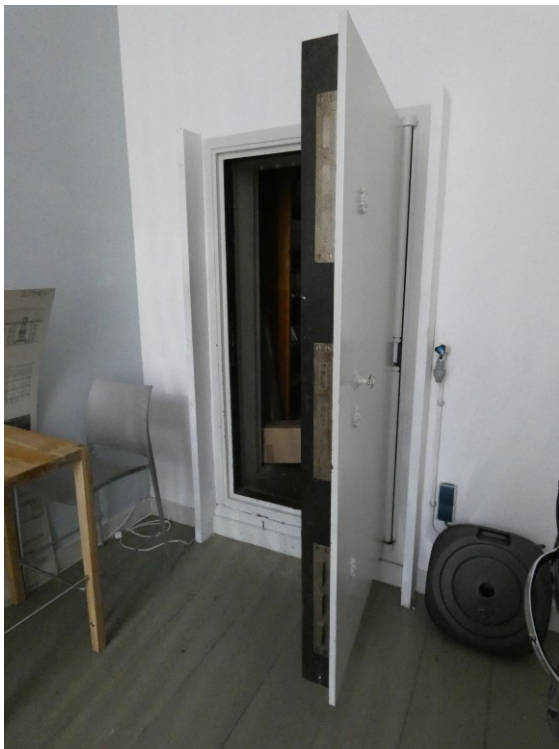
Afbeelding 3.48 *De kluisdeur.*

De kluis is toegankelijk via een zware ijzeren kluisdeur met drie keer drie sloten, geproduceerd door Carl Kästner in Leipzig. Een datering rond 1900 lijkt gerechtvaardigd.⁹¹ De verhoogde kluisruimte is niet in zijn geheel bewapend: alleen een deel van de voorzijde, het plafond en een deel van de zuidelijke zijmuur. Verder vallen boven de kluisdeur sporen van een mogelijk oudere doorgang op.

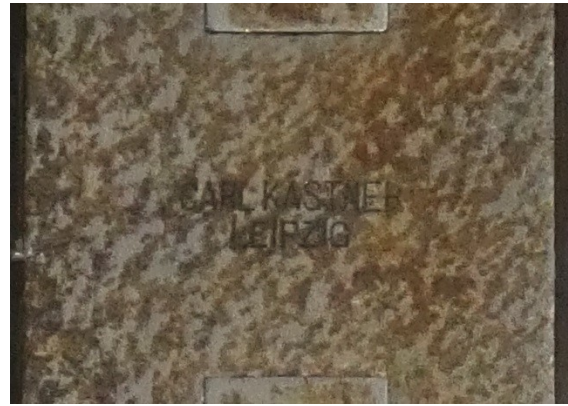
Afbeelding 3.49 *De merknaam in de kluisdeur.*

⁹¹ Carl Kästner produceert sinds 1846 kluisen, enkele ornamenten op de deur hebben laat negentiende-eeuwse vormen.

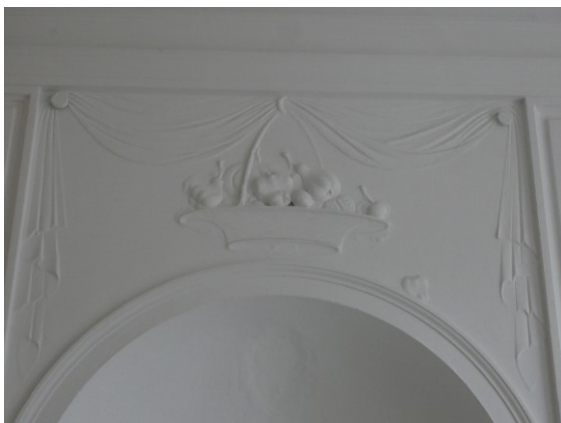
Afbeelding 3.52 De versiering boven de kachelnis in vertrek 1.1.

De schuifvensters hebben nog hun katrol, maar functioneren niet meer. Tegen de noordwand staat in de risalerende middenpartij een halfronde kachelnis met omlijsting. Het reliëf in stuc erboven toont een hangende schaal vol fruit waar wat uit valt. Het geheel wordt omlijst door draperieën.

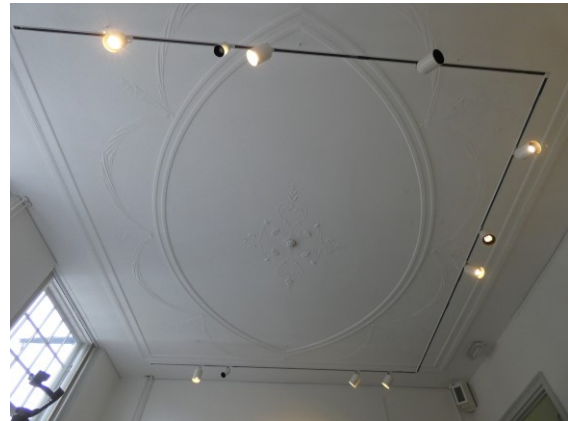
Afbeelding 3.53 Het stucplafond in vertrek 1.1.

Deze draperieën keren terug rondom de lensvormige lijst in het stucplafond, dat in vorm sterk lijkt op dat van de voorkamer op

de begane grond. Het stucwerk in deze kamer zal dan ook in 1804 zijn aangebracht.

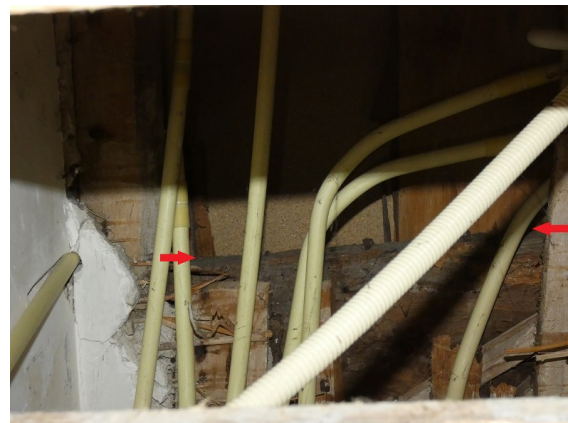
Afbeelding 3.54 Fragment van de balk boven in de meterkast. De voorzijde van de balk is met pijltjes aangegeven.

Wat voor de muren geldt, gaat ook op voor balklagen in het voorhuis: ze gaan schuil boven stucplafonds en onder vloeren met vastgelijmde vloerbedekking. Alleen in het plafond van de meterkast op de eerste verdieping (in bouwdeel 1a) is een fragment van een eikenhouten balk zichtbaar: deze loopt in de te verwachten noord-zuidrichting (afb. 3.53). Dendrochronologisch onderzoek is niet aan deze balk uitgevoerd – net zo min als bij andere balkenlagen en kapconstructies in het complex – en het korte zichtbare fragment bezit onvoldoende uiterlijke sporen om een uitspraak te kunnen doen over de ouderdom. De balk vertoont geen sporen van aanwezige

Deze gang heeft net als vertrek 1.3 een verhoogde vloer ten opzichte van de andere vertrekken. In dit vertrek bevinden zich de trap naar de zolder van bouwdeel 1a en de meterkast. In het plafond van de meterkast is een miniem fragment van de balklaag in het noordelijke voorhuis zichtbaar. De zware houten balk loopt in de te verwachten noord-zuidrichting.

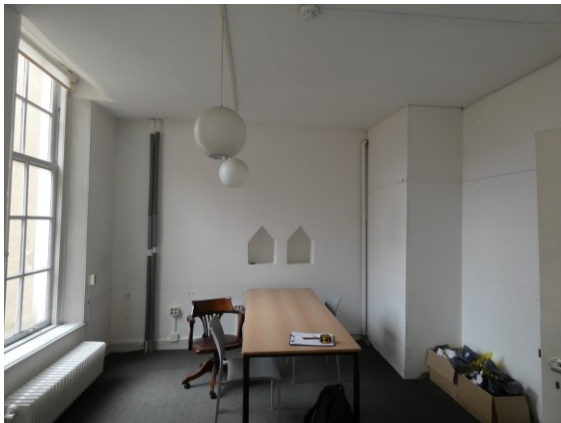
Het rookkanaal, dat tussen de vensters in de gevel naar buiten springt, heeft al een hoge ouderdom en wijst op een oude stookplaats. De huidige nis dateert echter mogelijk pas uit 1941.⁹² De afsluiting van het rookkanaal is nog aanwezig. De kaarsnissen in de noordelijke wand staan opvallend dicht bij elkaar. Ze dateren zeer waarschijnlijk van vóór de verbouwing in 1804 en geven aan dat de verdiepingshoogte in dit bouwdeel voordien overeenkwam met de huidige.

Afbeelding 3.55 De kaarsnissen in de noordelijke wand.

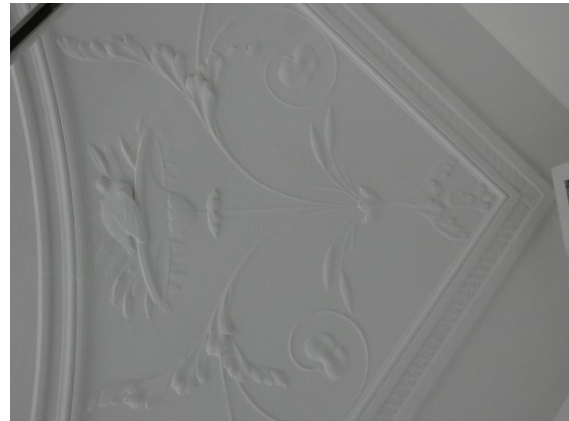
Dit rechthoekige vertrek was vóór 1974 een slaapkamer en werd door een wand met een deur van het trappenhuis gescheiden. Het heeft een deels verlaagd plafond dat na 1974 is ingebracht, mogelijk in verband met het storten van een betonnen vloer op een deel de van zolder. Het stucplafond uit 1804 is bewaard gebleven en bestaat uit een rond

Afbeelding 3.56 Elk van de vier bloemkelken in het stucplafond heeft een andere invulling.

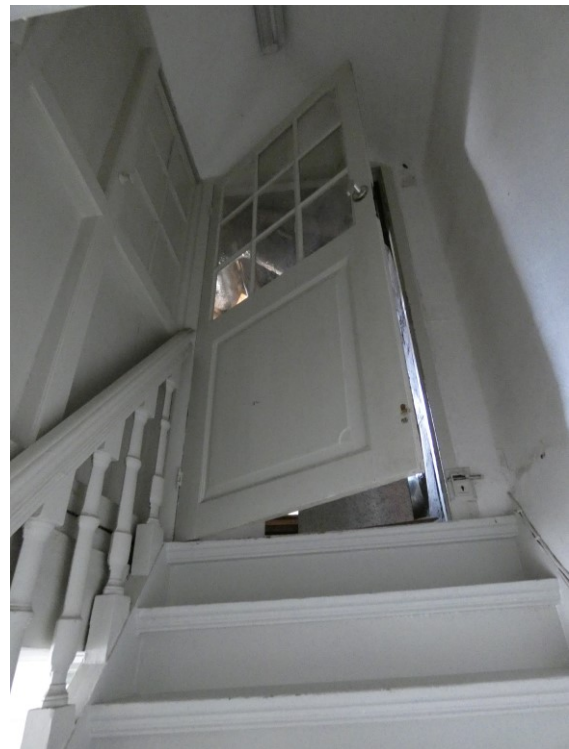
Afbeelding 3.57 De zoldertrap in vertrek 1.4.

Vanaf vertrek 1.4 leidt een trap met kwartdraai naar zolder. De balustrade van het trappenhuis loopt door in deze trap, wat leidt tot een datering in 1804. De houten traptreden met geprofileerde uiteinden zijn hier nog in het zicht.

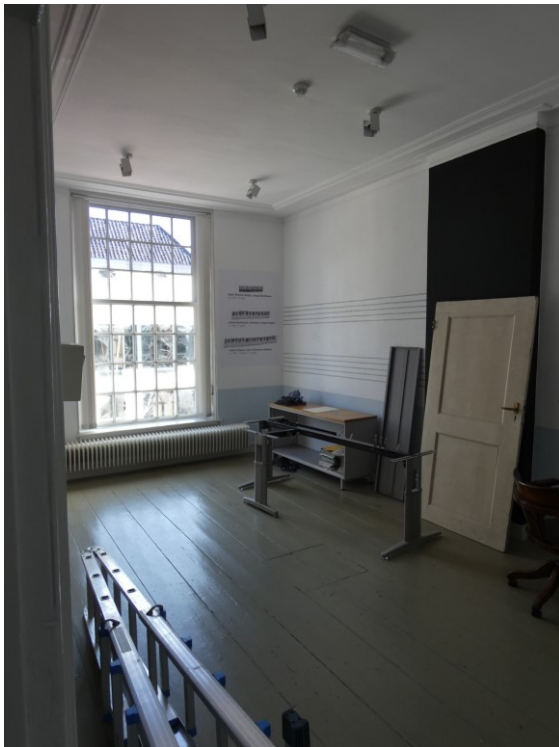
Dit vertrek, dat in 1961-1974 de keuken huisvestte, heeft een vloer van houten planken, waarin een luikje heeft gezeten. In de zuidwand is het rookkanaal te onderscheiden. Het stucplafond is zeer sober, met een enkele lijst. Die zal uit de late negentiende of vroege twintigste eeuw dateren.

Afbeelding 3.58 *Vertrek 1.5.*

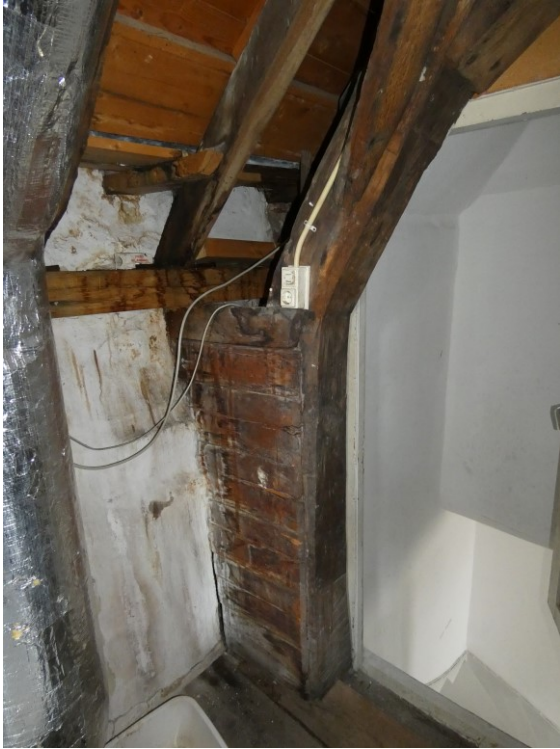
Aan de westzijde van vertrek 2.5, tussen een krommer en de muur, is oude aftimmering aanwezig, mogelijk uit de bouwtijd van de kap in de late middeleeuwen. Verder staan in de vertrekken 2.5 en 2.6 in het zuidelijke bouwdeel de technische installaties van het museum. Vertrek 2.6 is in of na 1974 als installatieruimte ingebouwd op een betonnen vloer. De wanden zijn uit orangerode baksteen opgetrokken.

Afbeelding 3.60 De aftimmering tegen de krommer, naast de deur van de trapopgang.

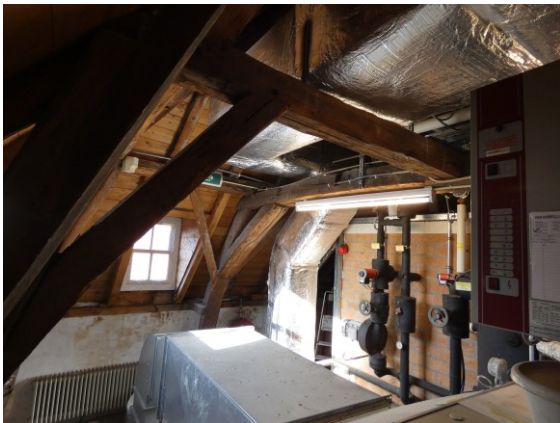
Afbeelding 3.61 Technische installaties in vertrek 2.5, in westelijke richting gezien. Rechts de bakstenen muur van het ingebouwde vertrek 2.6.

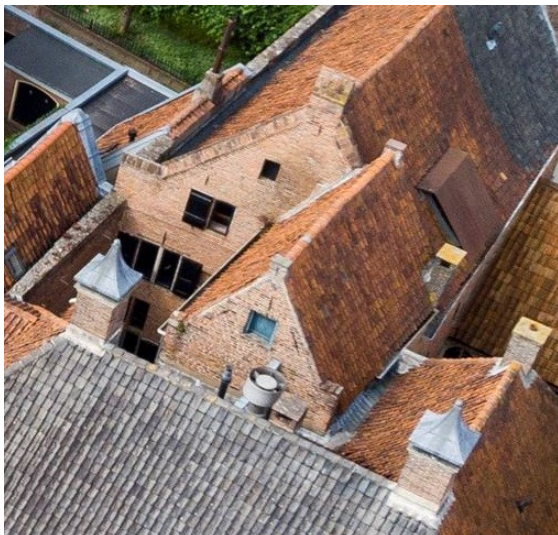
Deze moeilijk bereikbare tuitgevel is opgetrokken uit schoon metselwerk zonder duidelijk metselverband.⁹³ Boven het vierkante houten vensterluik op de zolderverdieping zit een rollaag. Muurankers markeren de achterliggende gordingen en langsbalk.

Afbeelding 3.62 Gevel F op een luchtfoto uit ca. 2021-2022. Bron: Funda.nl.

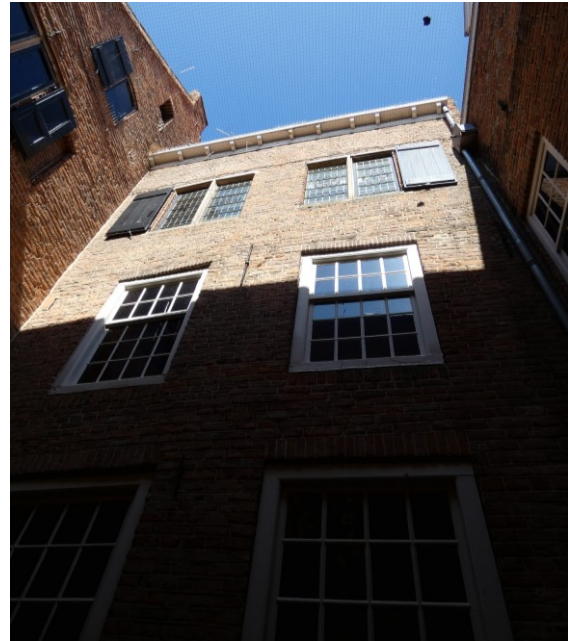
De zuidgevel is gelegen aan een binnenplaats, telt drie bouwlagen en twee vensterassen. De plintloze gevel is opgetrokken in schoon metselwerk. Op de begane grond en eerste verdieping bolt dat in het midden wat op. Op de tweede verdieping is de gevel recht. Deze overgang, met een verspringing van het metselwerk, duidt op een verbouwing.

Afbeelding 3.63 Gevel D.

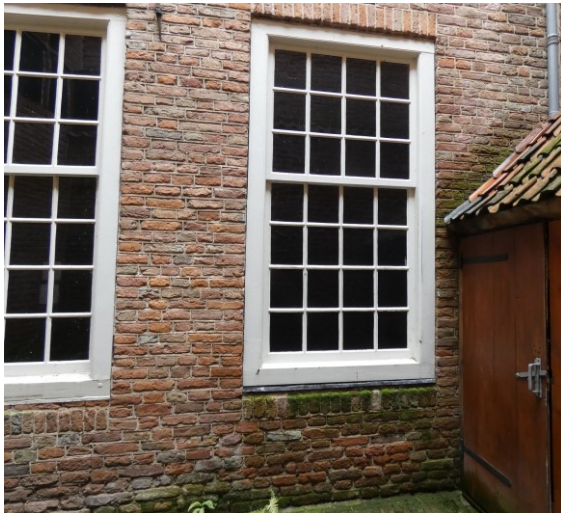
Afbeelding 3.64 *De schuifvensters op de begane grond. Toognagels ontbreken in de onderdorpel van het rechter venster. De mosgroei eronder duidt op een vochtprobleem.*

tweede, meer waarschijnlijke verklaring is dat alle kozijnen uit 1961 dateren en dat de ene onderdorpel later is vervangen. Dit venster heeft opvallend meer vochtproblemen dan de andere drie (afb. 3.64).

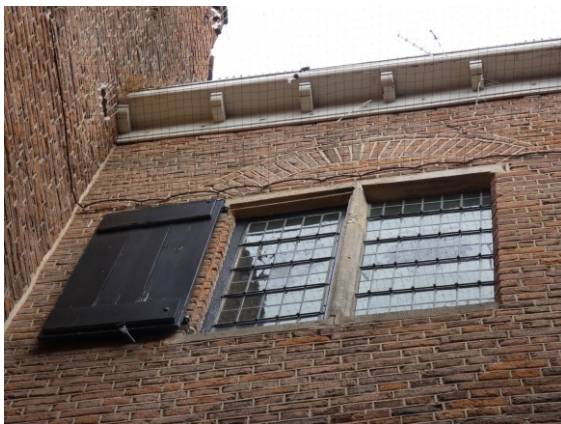
Afbeelding 3.65 *Het linker bolkozijn op de tweede verdieping.*

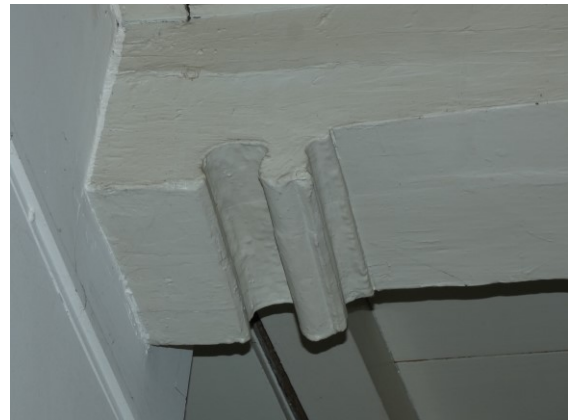
Op de begane grond en de eerste verdieping zijn samengestelde balklagen aanwezig. Twee strijk balken en een moerbalk, rustend op

Afbeelding 3.68 *Een origineel sleutelstuk op de begane grond, met de moerbalk uit één stuk gesneden.*

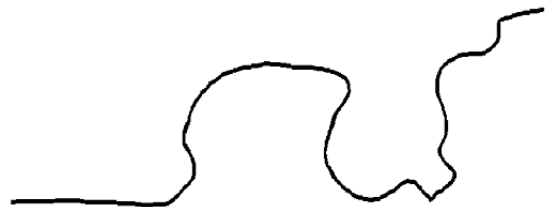
Afbeelding 3.69 *Schets van het peerkraalprofiel van het sleutelstuk van afbeelding 3.68. Behalve de profilering kent het sleutelstuk geen versieringen.*

Op de begane grond vormt één van de sleutelstukken aan de zuidzijde één geheel met de moerbalk. Het sleutelstuk aan de andere zijde oogt vanwege zijn strakke vorm als een reconstructie uit 1961. Voor het overige lijken de moerbalken en sleutelstukken op de begane grond nog origineel. De kinderbinten en de vloerplanken erboven zijn kaarsrecht gezaagd en zijn waarschijnlijk gereconstrueerd in 1961. De samengestelde balklaag boven de eerste verdieping draagt de stenen vloer van de schuilkapel erboven. Toch zijn de balken niet extra zwaar uitgevoerd. De sleutelstukken
