BOUWHISTORISCHE VERKENNING

Zaadmarkt 88/Rodetorenstraat 63-65 ('De Wildeman'), Zutphen

Datum 16 augustus 2023

Onderliggend rapport is vervaardigd als studieopdracht voor Hogeschool Utrecht in het kader van de post-hbo opleiding Bouwhistorie & Restauratie. Het is uitsluitend bedoeld voor onderwijsdoeleinden. Het intellectuele eigendom ligt bij de auteur van het rapport. Het gebruiksrecht bij de auteur en de Hogeschool Utrecht. Zowel Hogeschool Utrecht als de auteur verklaren dat zij het rapport niet zonder onderlinge afstemming en voorafgaande goedkeuring van de eigenaar van het onderzoeksobject zullen verspreiden of reproduceren, dan wel op andere wijze zullen gebruiken dan voor onderwijsdoeleinden. Hergebruik van informatie uit het rapport geschiedt op eigen verantwoordelijkheid.

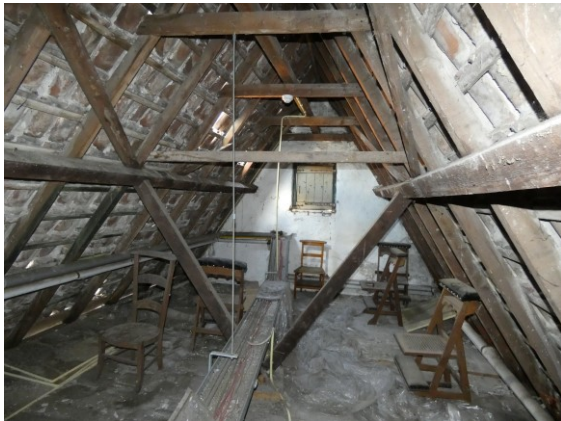
Afbeelding 3.70 De zolder van het tussenlid naar het oosten gezien. Bovenin rust een langs balk op de hanenbalken.

De sporenkap van het tussenlid, waarschijnlijk van grenen, is eenvoudig van opzet: elf sporenparen, met om het andere sporenpaar een hanenbalk. Op de hanenbalken rust een langs balk. Gordingen en zwepen verbinden de sporen onderling. De gordingen worden halverwege de zolderverdieping ondersteund door twee kreupele stijlen. Alle sporen, gordingen en hanenbalken zijn recht gezaagd en de verbindingen zijn – voor zover zichtbaar – alle vastgenageld met spijkers met ronde koppen. Op grond hiervan is de kapconstructie

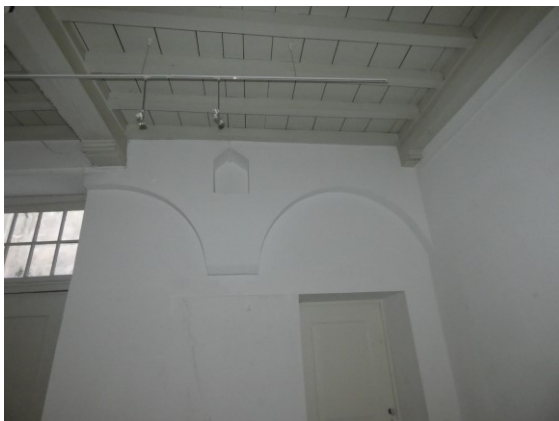
Afbeelding 3.72 De rondbogen en kaarsnis in de noordelijke wand van vertrek 0.10.

Het muurwerk rechts van de deur naar de noordelijke binnenplaats heeft opmerkelijke vormen. Boven de in 1974 aangebrachte doorgang naar de achterkamer kraagt een fries met anderhalve rondboog uit de muur. Tussen de rondbogen, vlak onder plafondhoogte, zit een kaarsnis. De op deze plaats bevreedende elementen bestonden al vóór de restauratie van 1961, al is de halve

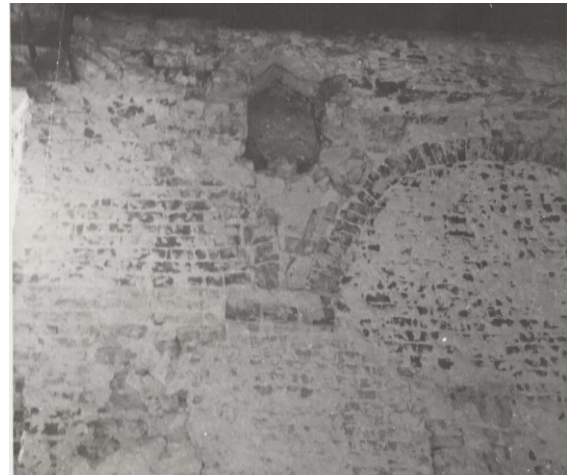
rondboog links van de kaarsnis in 1961 gereconstrueerd (afb. 3.73).⁹⁹

Afbeelding 3.73 De rondbogen en kaarsnis op een foto uit ca. 1961. Bron: Het Nieuwe Instituut, KOKA_ph1412-a.

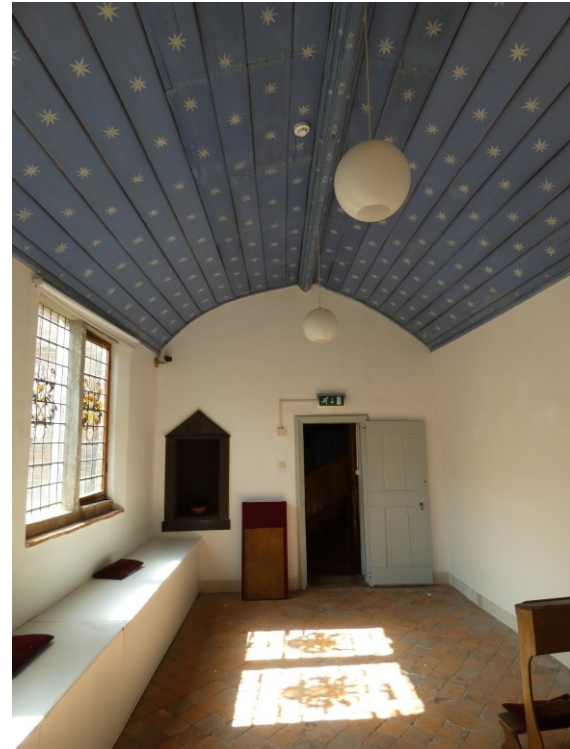
Op de vloer liggen de originele estriken, maar de vloer moet in 1961 opnieuw zijn aangebracht aangezien de houten vloerplanken eronder zijn vernieuwd.

Afbeelding 3.75 De schuilkapel met het tongewelf naar het westen gezien. Links in de korte wand de omlijste muurnis.

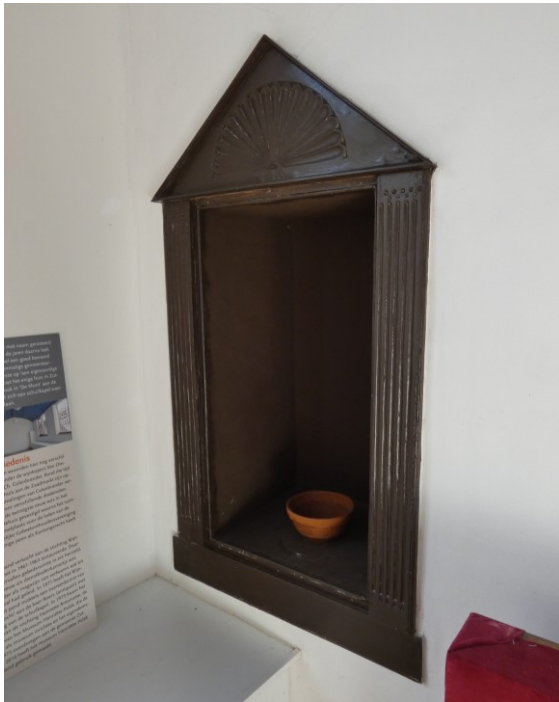
Het muurnisje met timpaan en cannelures past met zijn renaissancevormen in het begin van de zeventiende eeuw. In de vensters zijn gebrandschilderde ruiten aangebracht, waarvan gedeelten nog origineel kunnen zijn.¹⁰³ De rest is in 1961 aangevuld.

Afbeelding 3.76 *Het muurnisje.*

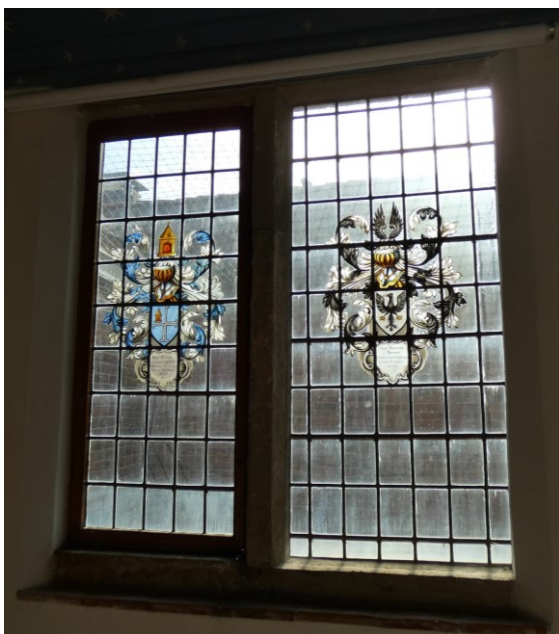
Afbeelding 3.77 *De glas-in-loodvensters links, met de wapens van twee kanunniken van de Walburgiskerk: Willem van der Capellen (links) en Harman Barner.*

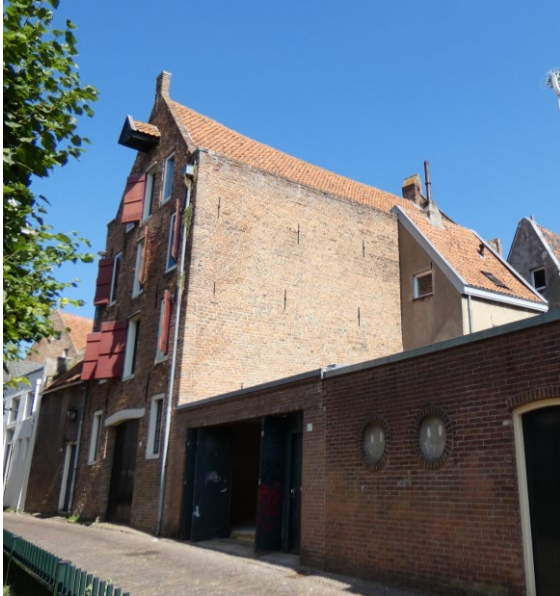
Het pakhuis aan de Rodetorenstraat is symmetrisch opgezet en telt drie bouwlagen. De zolderverdieping bevindt zich onder een steil zadeldak met de nok loodrecht op de straat, tussen twee tuitgevels. Aan de straatzijde zit bovenin de gevel een hijskast – ook wel hijskapel of windkast genoemd.

Afbeelding 3.79 Het pakhuis.

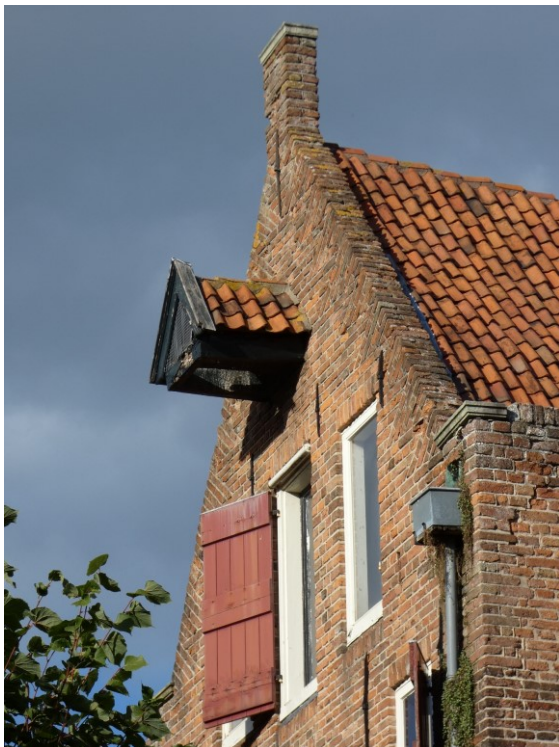
Afbeelding 3.81 De in 1961 opnieuw opgemetselde top van de pakhuisgevel, met de hijskast, vlechtwerk en natuurstenen afdekplaten.

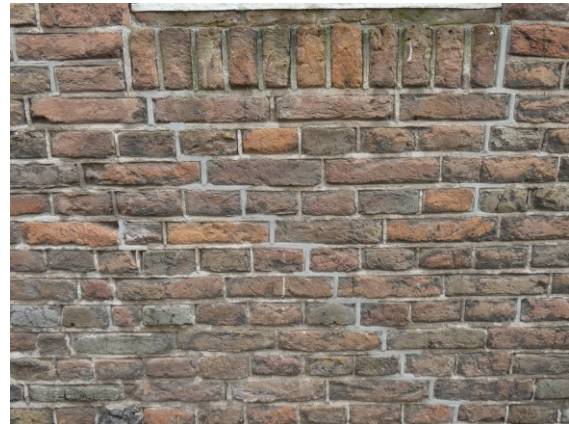
Afbeelding 3.82 Metselwerk onder het linker venster op de begane grond van de straatgevel. Hier en daar is het voegwerk later hersteld.

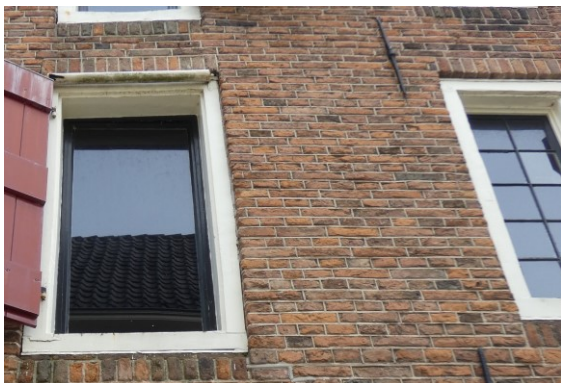
Afbeelding 3.84 De linker zijgevel van het pakhuis.

Verkleuringen rond de vensters op de tweede verdieping wijzen op vrij recente vervanging van metselwerk op een kleine schaal.

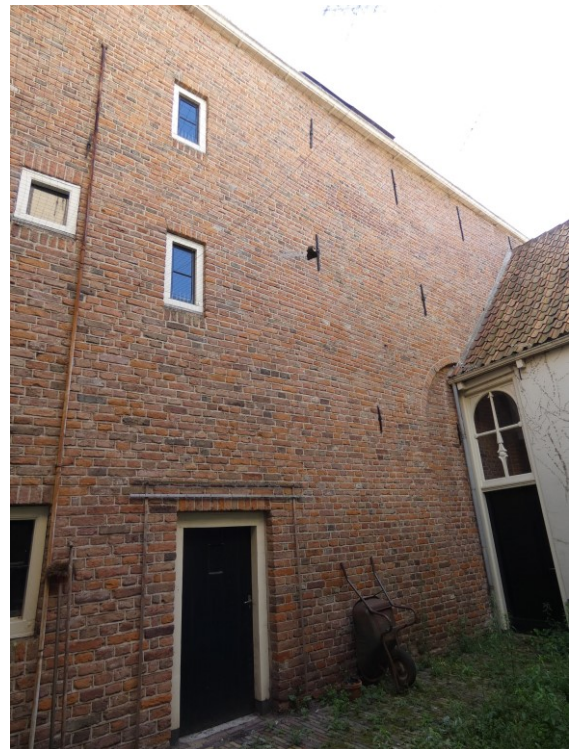
Deze gevel sluit aan op de noordgevel van het tussenlid en vormt deels de zijwand van het achterhuis. Het uiterst oostelijke deel van de gevel, ter plaatse van het tussenlid, is wat hoger dan de rest. Op de muuropeningen na is de gevel vrij vlak. Nabij de deur tussen binnenplaats en achterhuis is een licht verdiepte nis met spaarboog aangebracht. Vlakbij de scheiding van tussenlid en pakhuis staat bovenop een kleine schoorsteen in afwijkend – jonger – metselwerk.

Afbeelding 3.85 De linker zijgevel van het pakhuis.

Ook hier schoon metselwerk van veelkleurige bakstenen in verschillende formaten, dat bij de restauratie van 1961-1963 is opgeknapt en opnieuw gevoegd. Op de begane grond zijn de stenen in vrij net kruisverband gemetseld, daarboven is het metselwerk vaak erg onregelmatig, waarbij koppen- en strekkenlagen niet altijd duidelijk herkenbaar zijn. Er komen enkele varkens voor ter hoogte van de tweede verdieping (afb. 3.85).¹¹¹ Ter plaatse van de gevel van het achterhuis bevindt zich een spaarveld met een

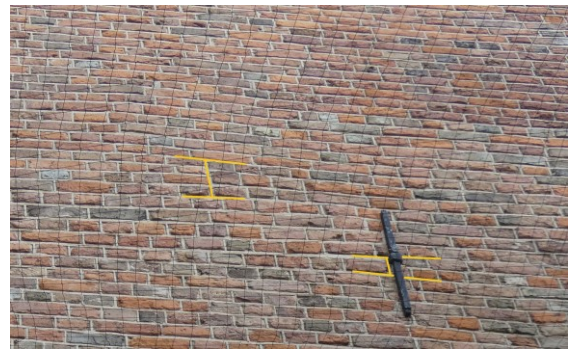
Afbeelding 3.86 Twee varkens in de noordelijke zijgevel, aangegeven in geel. Ook het onregelmatige metselverband is hier zichtbaar.

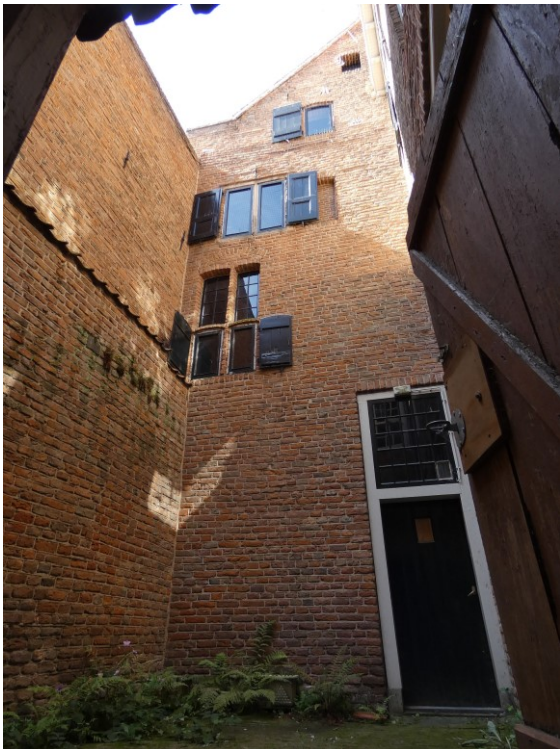
De achtergevel aan de oostzijde is uit schoon metselwerk opgetrokken. Op de begane grond bevindt zich een deur, op de verdiepingen erboven zitten verspreid enkele vensters van verschillende vormen en formaten. Delen van de topgevel zijn niet of slecht zichtbaar vanaf het perceel, met name ter plaatse van de westelijke gevel van het tussenlid. De topgevel met ezelsruggen wordt bekroond door een tuitstuk met schoorsteen en ezelsrug.

Afbeelding 3.87 De achtergevel van het pakhuis.

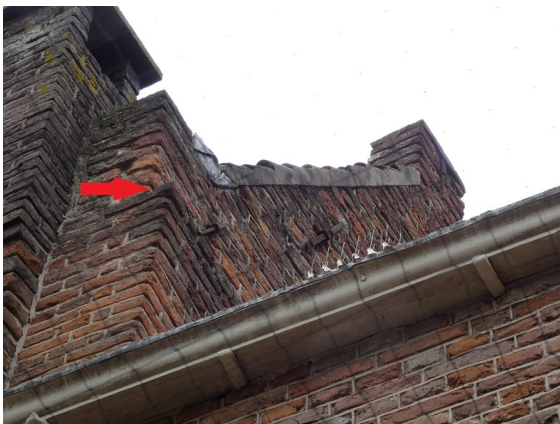
Afbeelding 3.88 De topgevel van het tussenlid is geplaatst op de tuitgevel van het pakhuis. De rode pijl wijst de verspringing in het metselwerk aan.

Vanaf de noordelijke binnenplaats is te zien dat de westelijke topgevel van het tussenlid (rond 1625) bovenop de tuitgevel van het pakhuis is geplaatst.

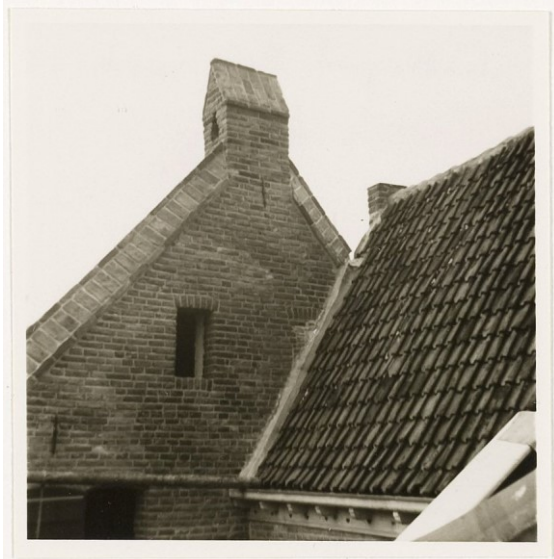
De derde verdieping telt enkele gevelopeningen: een venster met in 1961 aangebrachte segmentboog en luik, en schuin daarboven een kleinere, soortgelijke muuropening die aan de binnenzijde met een luik wordt afgesloten. Beide vensters kunnen in oorsprong uit de bouwtijd dateren. Het bovenste venster kan een aanwijzing zijn voor de vroegere aanwezigheid van een vliering op zolder. Er zat een tweede venster naast, dat rond 1625 is dichtgezet.

Afbeelding 3.89 *De top van de tuitgevel tijdens de restauratie van 1961-1963. Rechts van het venster zijn sporen van een dichtgezet venster zichtbaar.*

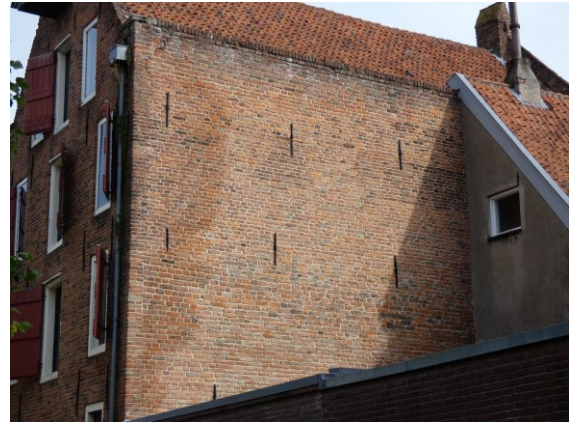
pakhuis aan. Bij de verwoesting van dat pand door een bominslag raakte ook de zijmuur van het pakhuis beschadigd. Alle sporen, ook die van een schoorsteenkanaal van het verwoeste huis, werden uitgewist bij het definitieve herstel in 1961.

Afbeelding 3.90 *De rechter zijgevel, met rechts de aanbouw op het aangrenzende perceel.*

Het schoon metselwerk bestaat ook hier uit bakstenen van veelzijdige kleuren. Koppen- en strekken zijn door elkaar gebruikt. Ter hoogte van de eerste verdieping zit een horizontale strook van negen lagen van opvallend grotere baksteen (afb. 3.90). Op de tweede verdieping en hoger zijn duidelijke kleurverschillen waarneembaar: hier is metselwerk vernieuwd. Op regelmatige afstand zitten muurankers.

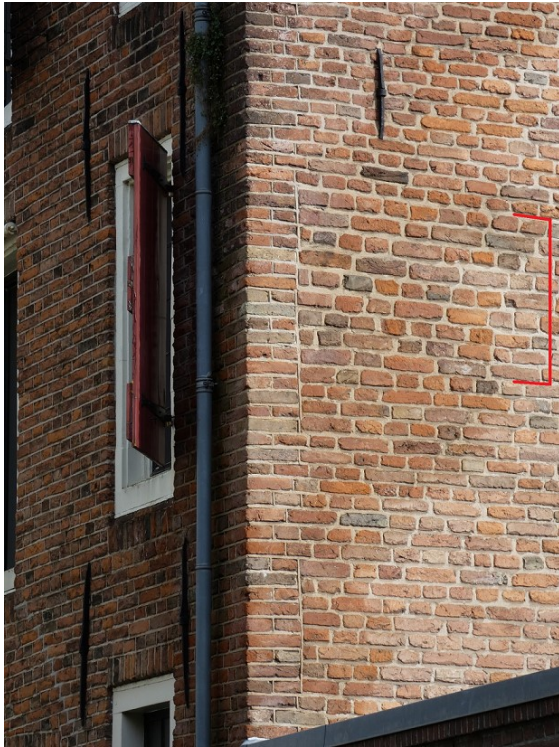
Afbeelding 3.91 *De vertandingen op de hoek van de voorgevel en de zijgevel. Rechts in het midden zijn de lagen met het afwijkende grotere baksteenformaat te zien (aangegeven in rood).*

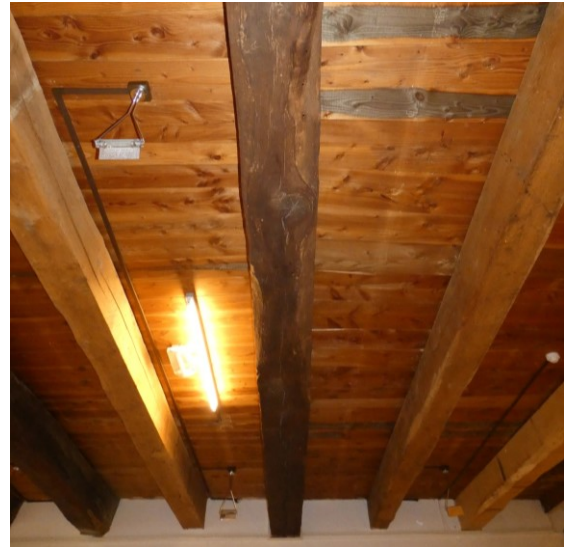
De vloeren van de eerste, tweede en zolderverdieping rusten op enkelvoudige balklagen van forse eikenhouten balken, die in de zijmuren zijn ingelegd. De balkenlaag boven de begane grond, bestaande uit vijftien balken van ca. acht meter lengte, is vrij recentelijk geheel vernieuwd, inclusief de

Afbeelding 3.92 *Oude en nieuwe balken boven de eerste verdieping.*

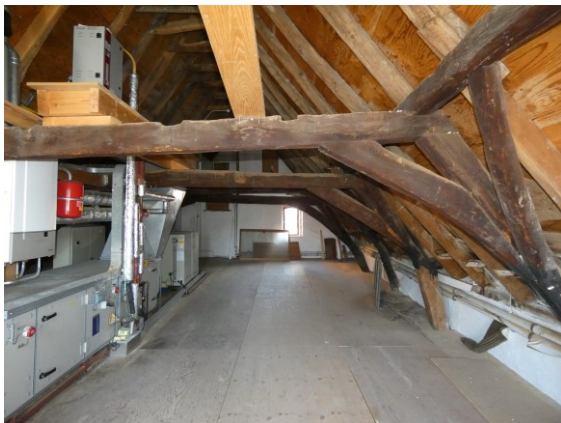
Afbeelding 3.95 De kapconstructie naar het oosten gezien. Waarvoor de loeven in de voorste jukdekbalk dienden, is onduidelijk: in de andere dekbalken ontbreken ze.

Op 6 februari 1945 verloor de kap een groot deel van het pannendak. De spanten en

De eikenhouten kapconstructie bestaat uit vier spanten met kromstijlen, korbelen met gesneden telmerken, kromme windschoren en dekbalken. Enkele kromstijlen zijn onderaan aangelast. Blokkeels ontbreken. Op de uiteinden van de dekbalken rusten flieringen, waarvan een klein deel vrij recent is vernieuwd. De flieringen dragen op hun beurt de sporen – de kap telt achttien sporenparen. De onderste sporen zijn vrijwel allemaal vernieuwd, bovenin de kap zijn de meeste aan de zuidzijde oud: mogelijk uit de bouwtijd maar waarschijnlijker uit de achttiende eeuw, toen het muurwerk van de zolderverdieping werd vernieuwd. De hanenbalken zijn deels in de sporen ingelaten en met ijzeren nagels vastgespijkerd. Ook dat kan wijzen op een achttiende-eeuwse oorsprong.

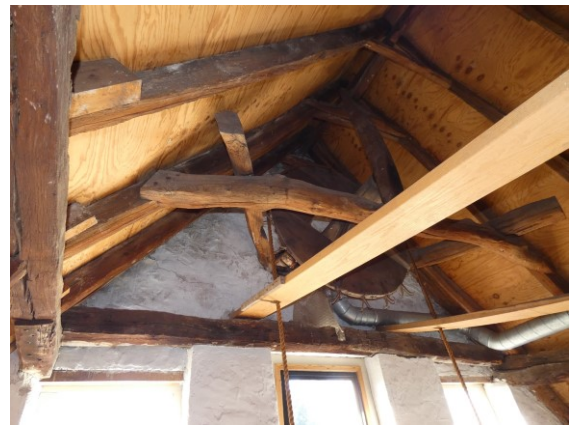
De draagconstructie voor de takelininstallatie aan de straatzijde bestaat allereerst uit een vrij zware balk, horizontaal tussen twee sporen genageld. Een verticale balk verbindt deze balk met het haanhout en de samenkomst van het sporenpaar. Tegen de staande balk draait horizontaal de windas. Om de as is een rad geplaatst met op de rand naar buiten staande V-vormige ijzeren spiezen, waartussen een rondgaand touw loopt. Daaraan draaiend wordt de windas in beweging gebracht. Aan de buitenzijde is een opgerold hijstouw aan de windas bevestigd.

Afbeelding 3.96 De hijnsinstallatie.

De spanten zijn grotendeels authentiek, terwijl de sporen deels zijn vernieuwd – deels verklaarbaar als oorlogsschade. De werkende hijsinstallatie met hijsrad is mogelijk nog origineel en vrij zeldzaam.¹²⁶ Al bij al heeft de constructie een hoge monumentale waarde.

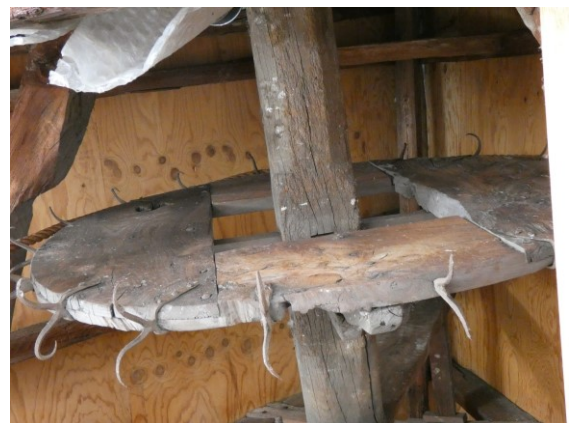
Afbeelding 3.97 Het hijhrad van onderaf gezien.

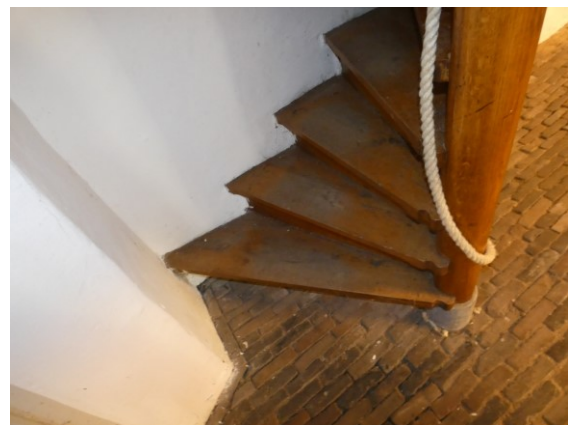
In de noordoosthoek van het vertrek staat de houten spiltrap, die doorloopt tot aan de zolderverdieping. Hij staat op zijn oorspronkelijke plaats.¹²⁰ De trap zelf is in 1961 compleet gereconstrueerd naar de gedachte oorspronkelijke vorm.¹²¹ De spil bestaat uit meerdere delen en draagt de treden, die hem stabiliteit geven. De treden zijn voorzien van oortjes. Boven de trapboom is een gesloten balustrade.

Afbeelding 3.99 Het onderste deel van de spiltrap.

¹²¹ De hardstenen poer waarop de spil rust oogt relatief recentelijk, de spil en de traptreden vertonen nog nauwelijks sporen van slijtage en de gesloten balustrade staat in 1961 als nieuw ingetekend.

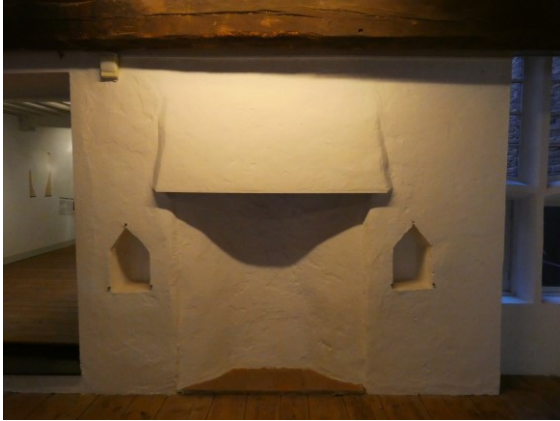
huidige haard dateert uit 1961.¹²² Hoewel deze aan de bovenzijde is dichtgezet was hier voorheen vermoedelijk de enige stookplaats van het pakhuis. Aan weerszijden zit een kaarsnis in de muur. De rechter is in 1961 als bestaand door architect Kok opgetekend, de linker is mogelijk gereconstrueerd.

Afbeelding 3.100 *De schouw met kaarsnissen.*

¹²² De vorm van de huidige schouw is ongebruikelijk: de rookvang bestaat uit een zeer smal bakstenen wandje.

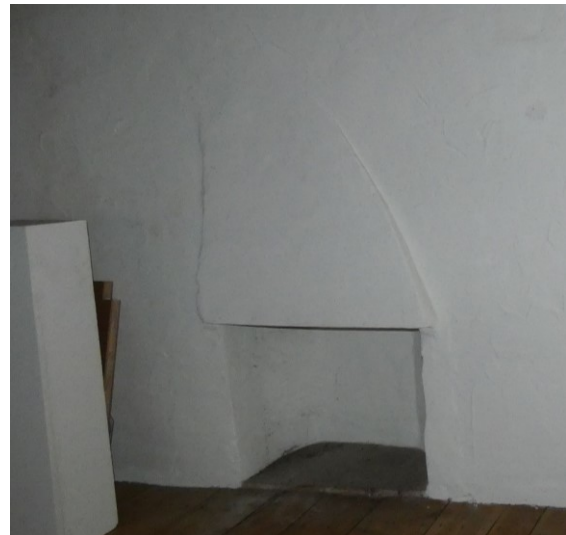
De schouw tegen de oostelijke gevel is iets compacter van vorm dan die op de eerste verdieping. De stookplaats is smaller en dieper, de rookvang zit lager en buigt bovenin af, omdat het rookkanaal versleept is. Hoewel op de bouwtekening uit 1961 al een bestaande schouw in dezelfde vorm is ingetekend, wordt hij in zijn huidige vorm op 1961 gedateerd. De rookvang met uiterst dunne bakstenen wand komt overeen met die op de eerste verdieping.

Afbeelding 3.102 *De schouw op de tweede verdieping.*

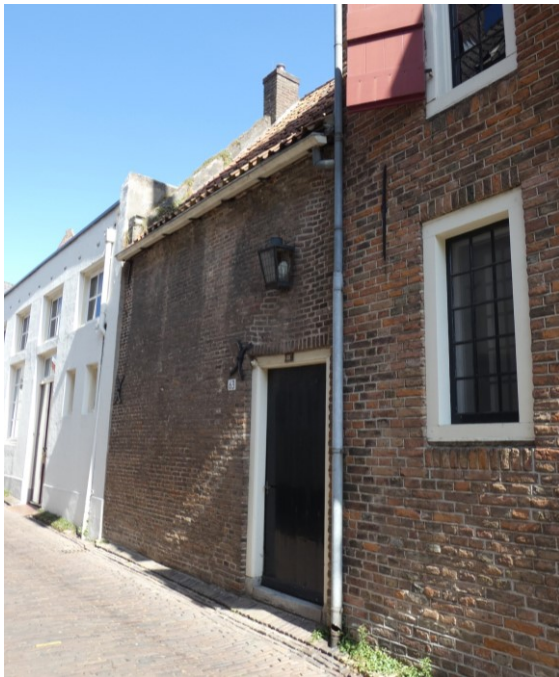
De gesloten gevel bestaat uit schoon metselwerk van grijsbruine en oranjebruine handvormbakstenen. Een plint ontbreekt. De enige muuropening is een deur aan de uiterste rechterzijde. De deur heeft een dorpel en neuten van Naamse steen. De stijlen en bovendorpel met duveljagers kunnen uit de late achttiende of uit de negentiende eeuw dateren. De houten deur is vrij recent.

Afbeelding 3.103 Gevel aan de Rodetorenstraat.

De gevel is in wat slordig uitgevoerd kruisverband opgemetseld, met platvolle voegen. Het muurwerk dateert vermoedelijk uit de late achttiende of vroege negentiende eeuw.¹²⁵ Rechts van de deur loopt het

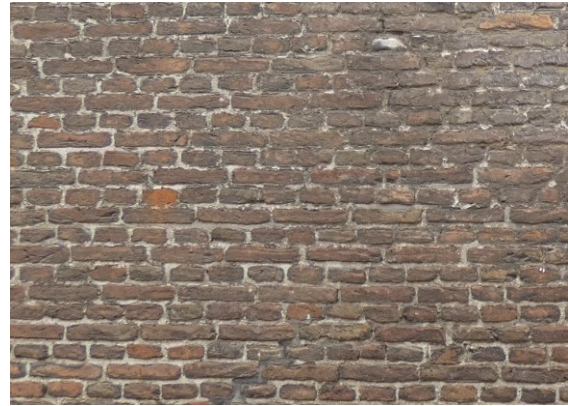
muurwerk van het pakhuis door, terwijl rechts boven de deur een duidelijke verticale bouwnaad zit. De rollaag en het muurwerk boven de deur zijn verzakt. Boven en links van de deur is het voegwerk op diverse plaatsen vernieuwd.

Afbeelding 3.104 Het metselwerk van de straatgevel.

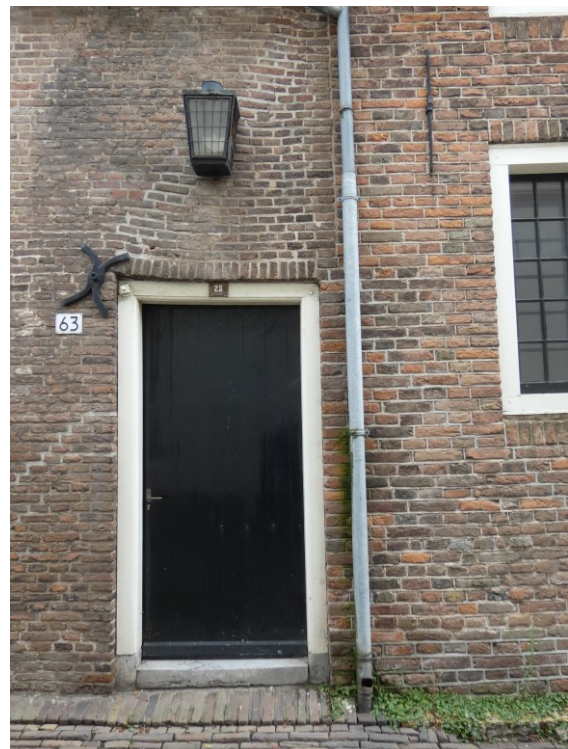
Afbeelding 3.105 De ingang van het achterhuis, met het verzakte muurwerk boven de deur en de overgang tussen het muurwerk van het achterhuis en het pakhuis.

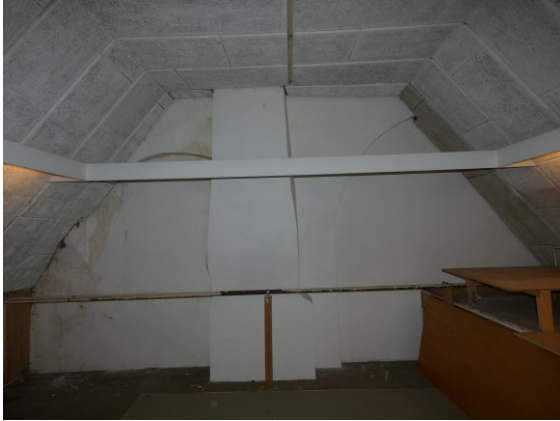
Afbeelding 3.108 De bovenverdieping naar het noorden gezien, met aan weerszijden van de schoorsteen een grote spaarboognis. De grotere nis rechts loopt buiten verder.

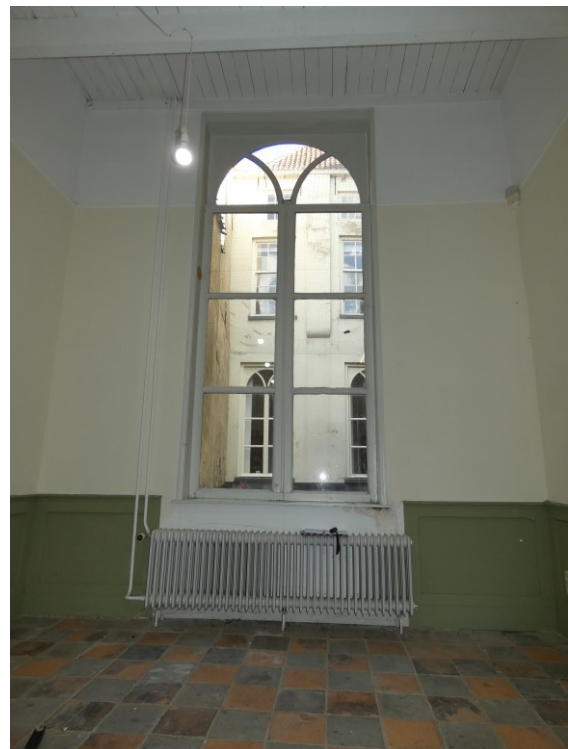
Afbeelding 3.110 De historiserend aandoende plafonds, lambrisering en vloer zijn van vrij recente datum.

De vloer bestaat uit oranje- en blauwgrijze plavuizen die in dambordpatroon zijn aangebracht. Aangezien hierop sporen van verbouwingen ontbreken is het aannemelijk dat de vloer pas recentelijk is gelegd. Het vroegere gebruik van het achterhuis is niet bekend, daardoor is ook geen uitspraak te doen over de vraag hoe historisch verantwoord deze plavuizenvloer in dit vertrek is.
