Weeshuis Medemblik

Torenstraat 15 Medemblik

Bouwhistorische verkenning Hogeschool Utrecht Bouwhistorie & Restauratie 2022-2023

student: Eddo Carels docent: Ronald Stenvert datum: 22 januari 2023 editie: DEFINITIEF SBN scriptieprijs

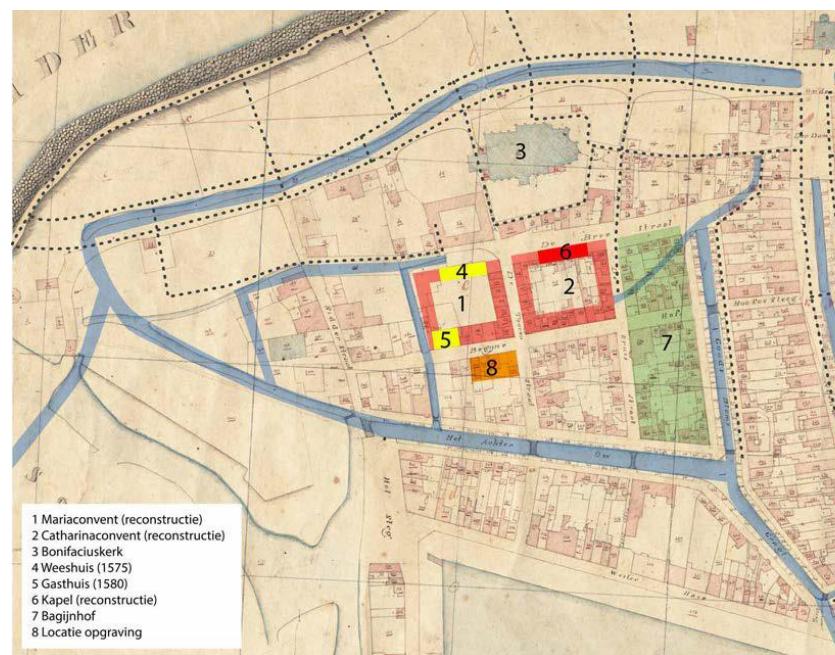
afbeelding 13 Reconstructie van de situatie omstreeks 1550 geprojecteerd op de oudste kadastrale kaart uit 1832. In blauw water en in stippellijnen de straten, zoals staan weergegeven op de kaart van Van Deventer uit ca. 1560. In oranje de locatie van het archeologisch onderzoek uit 2016. 1 is het Mariaconvent, 4 het Weeshuis 1575, 5 het gasthuis 1580 en 6 degemeenschappelijke kapel van het Catharijne- en Mariaconvent . Op de kaart is een hypothese van de ligging van de kloosters en de kapel weergegeven. De kaart is noord gericht. (Schrickx, 2016)

Volgens een studie van de Vrije Universiteit uit **2014** naar conventen blijkt uit belastingregisters dat het Mariaconvent het 'grote' convent moet zijn geweest en het 'kleine' convent het Catharinaconvent. Een andere aanwijzing dat het weeshuisgebouw onderdeel uitmaakte van een klooster dat behoorde tot het 'grote' convent is een besluit uit **1577** van het stadsbestuur om een brug aan te leggen *'vanaf de noordzijde naar een werf 'bij westen 't grote convent'* Op de kaart van **1588** is een aantal huizen en een brug te zien ten westen van 't weeshuijs'²⁷ (afb. 11). Archeologisch onderzoek uit 2016 op de zuidwesthoek Bagijnhof-Torenstraat bevestigt de aanwezigheid van het Mariaconvent in dit stadsdeel.²⁸ Op basis van de studie van de VU en het archeologisch onderzoek is een reconstructie gemaakt waarbij de waterlopen, erven en de mogelijke bebouwing van de conventen en het weeshuisgebouw zijn geprojecteerd op de kadastrale minuut uit **1832** (afb. 13).

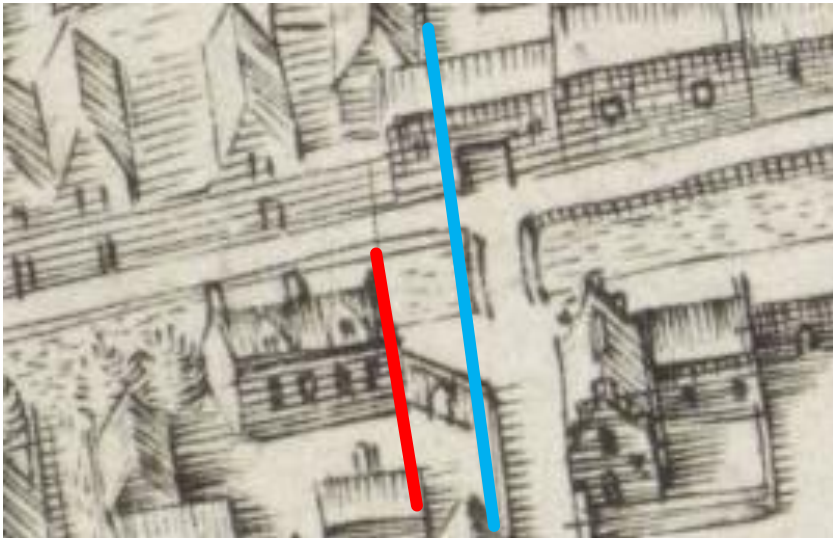
afbeelding 18 Fragment van de stadskaart van Medemblik door Utenwael 1599. Rood is rooilijn oostgevel Weeshuis, Blauw is rooilijn Torenstraat.

erfscheiding al dan niet met poort of doorgang naar een erf. Het onbebouwde kavel op de hoek Muntstraat-Torenstraat en de terugliggende oostgevel van het Weeshuis is hierop een uitzondering. (afb. 18-21) Op de kadastrale kaart uit 1832 is de onbebouwde grond ten oosten en noorden van het Weeshuis aangeduid als behorend tot het eigendom van het Weeshuis. (afb. 17) Vensters in de kopgevel van het Weeshuis zijn mogelijk de reden voor de onbebouwde hoekkavel maar kunnen ook zijn aangebracht na het verwijnen van een aanbouw of kapel.

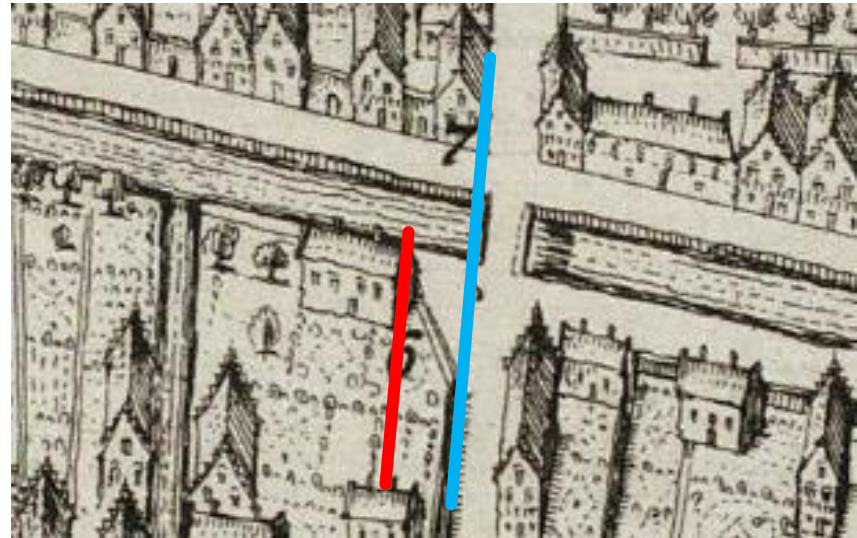
afbeelding 20 Fragment van de stadskaart van Medemblik door J. Schagen uitgegeven door J. Blaeu 1649. Rood is rooilijn oostgevel Weeshuis, Blauw is rooilijn Torenstraat. '6' is het weeshuis. '7' is het Provenhuis (armenhuis)

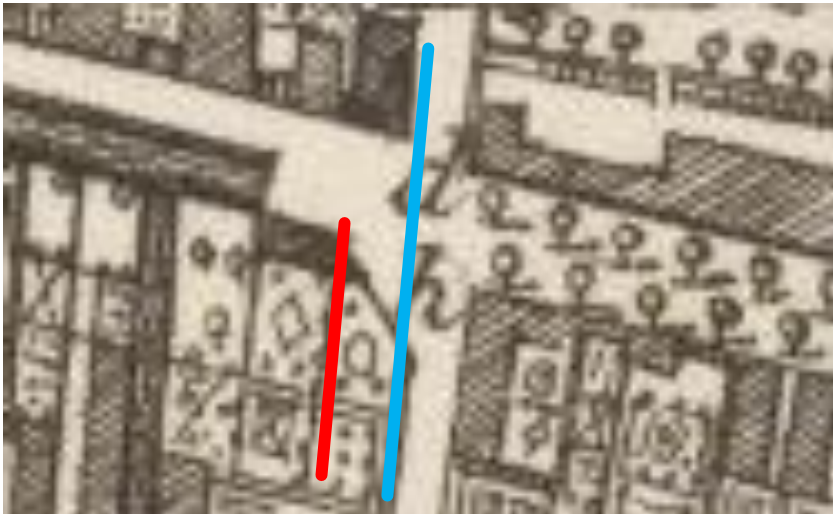
afbeelding 19 Fragment van de stadskaart van Medemblik door I. Tirion uit 1743. Rood is rooilijn oostgevel Weeshuis, Blauw is rooilijn Torenstraat. 'h' is het weeshuis. 'd' is de Munt

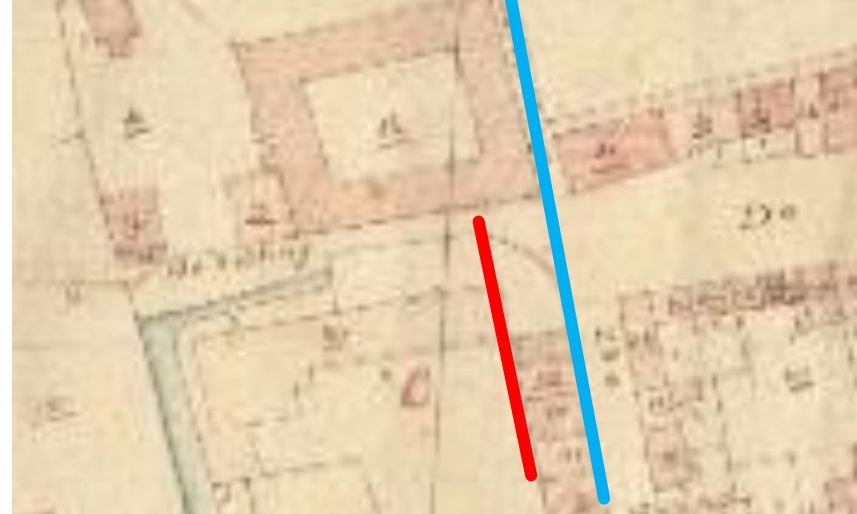
afbeelding 21 Kadastrale minuut 1832. Rood is rooilijn oostgevel Weeshuis, Blauw is rooilijn Torenstraat. Ten noorden van het Weeshuis het carré vormige gebouw van de Munt.

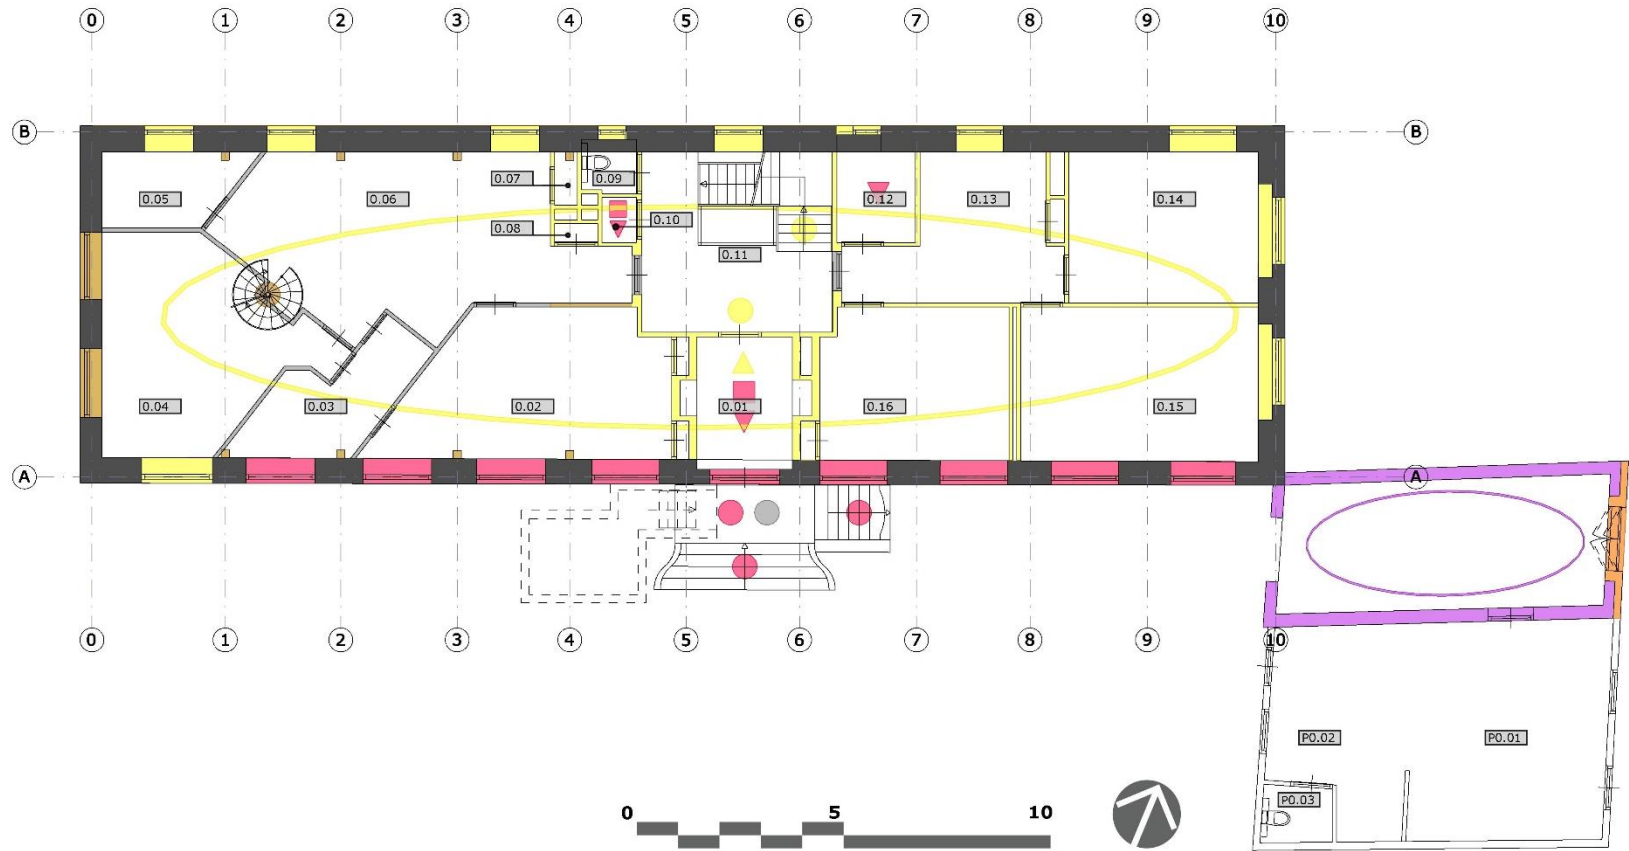
afbeelding 26 plattgrond Bel-etage Weeshuis en Begane grond
Poortgebouw2022.

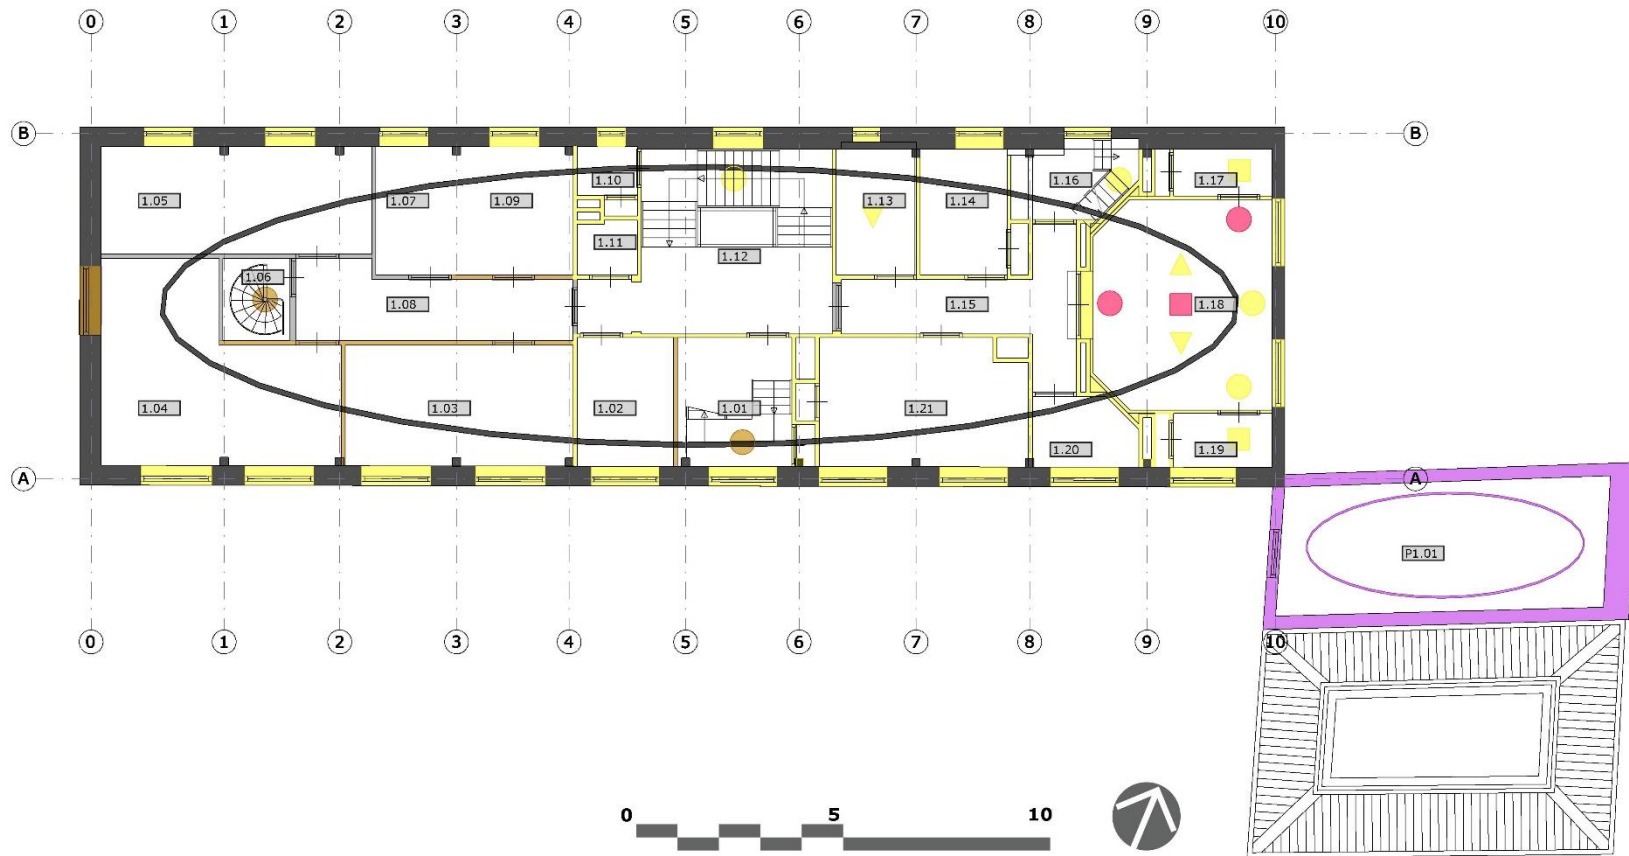
afbeelding 27 plattegrond 1e verdieping Weeshuis en Poortgebouw2022.

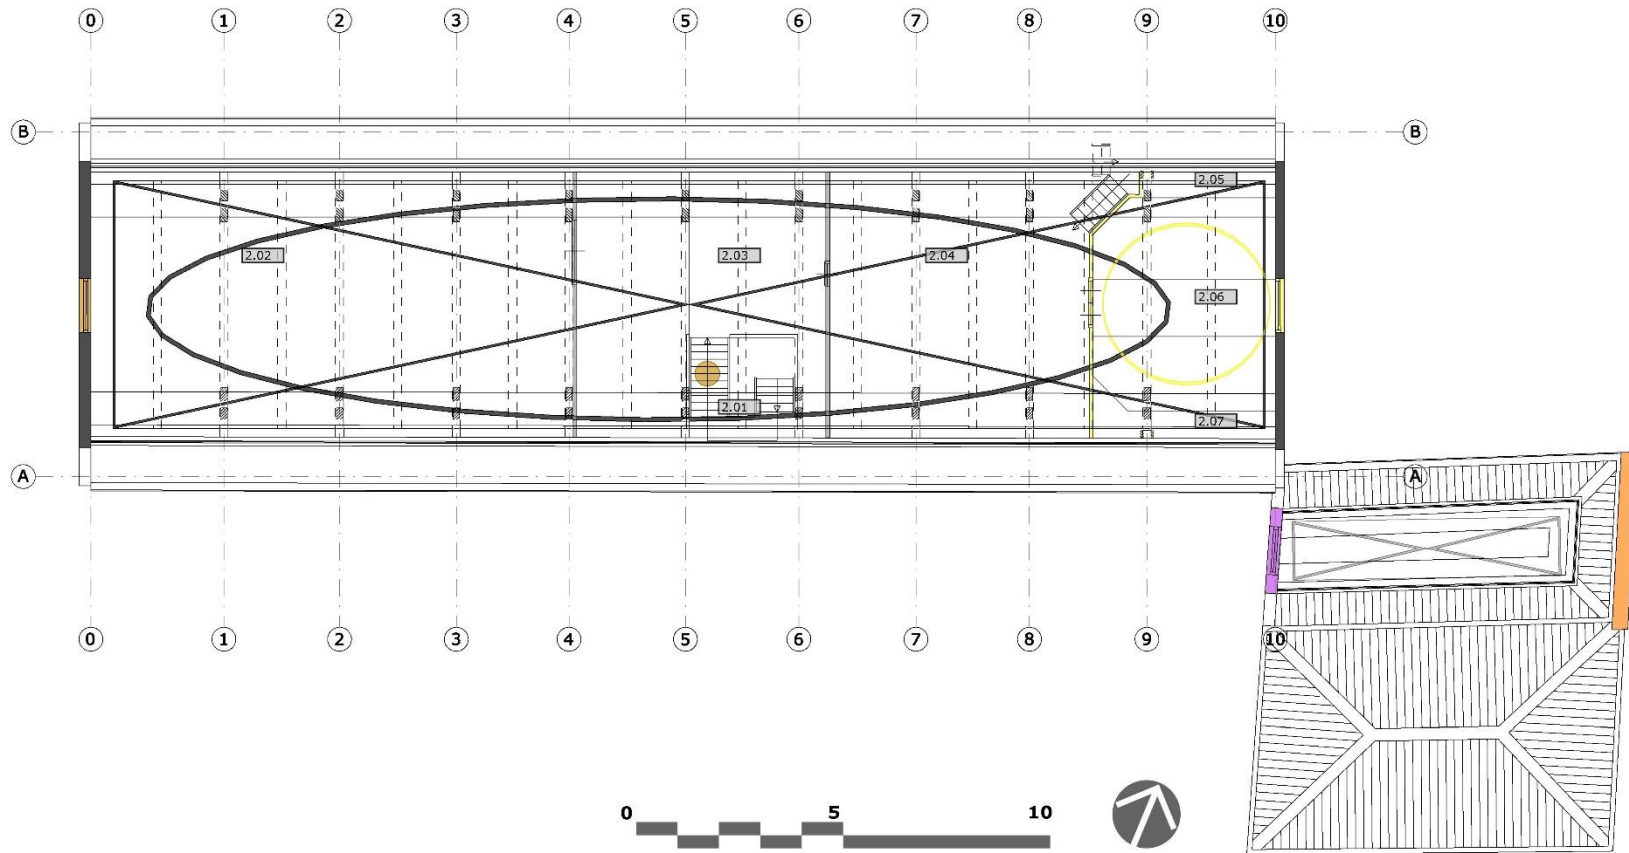
afbeelding 28 plattegrond zolder Weeshuis en Poortgebouw2022.

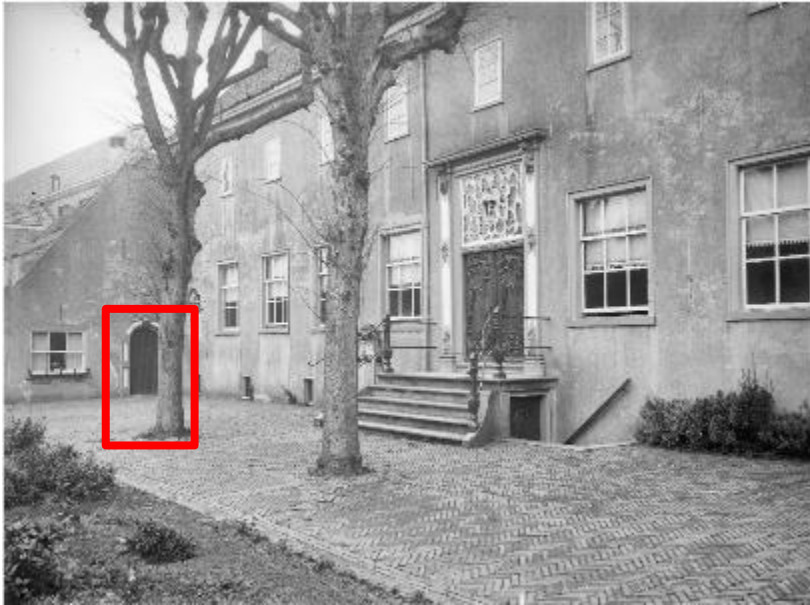
afbeelding 37 Foto van de zuidgevel van het Weeshuis 1923. Links de aanbouw. Fotograaf Scheepens 26 November 1923. (Rijksdienst Cultureel Erfgoed, Amersfoort, 2022) 06829

De aanbouw die wordt gerealiseerd in **1647** ontbreekt op de kaart van J. Schagen uit **1646** en de kaart uit **1743** die hierop gebaseerd is. Op een foto uit 1916 zien we de gepleisterde oostgevel van een aanbouw voorzien van een poort (afb. 37).

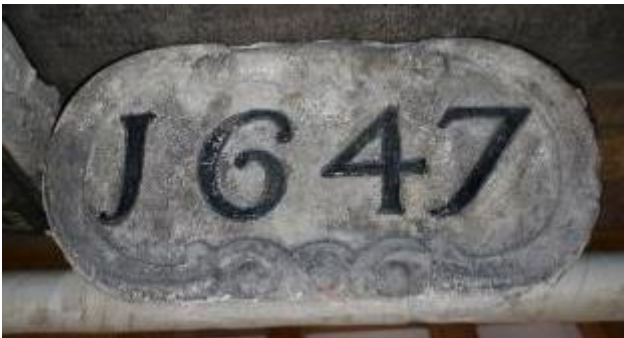
afbeelding 38 Jaartalsteen uit de oostgevel van de omstreeks 1930 gesloopte aanbouw van het Weeshuis 2022. ('Medemblick', 2022)

In de gevel boven de poort bevindt zich een zandstenen cartouche met een jaartal. Het jaartal '**1647**' is beeldhouwd in reliëf en zwart geschilderd³⁰ en verwijst naar het bouwjaar van de aanbouw. Het bouwjaar impliceert dat de aanbouw is gebouwd ten behoeve van het weeshuis.

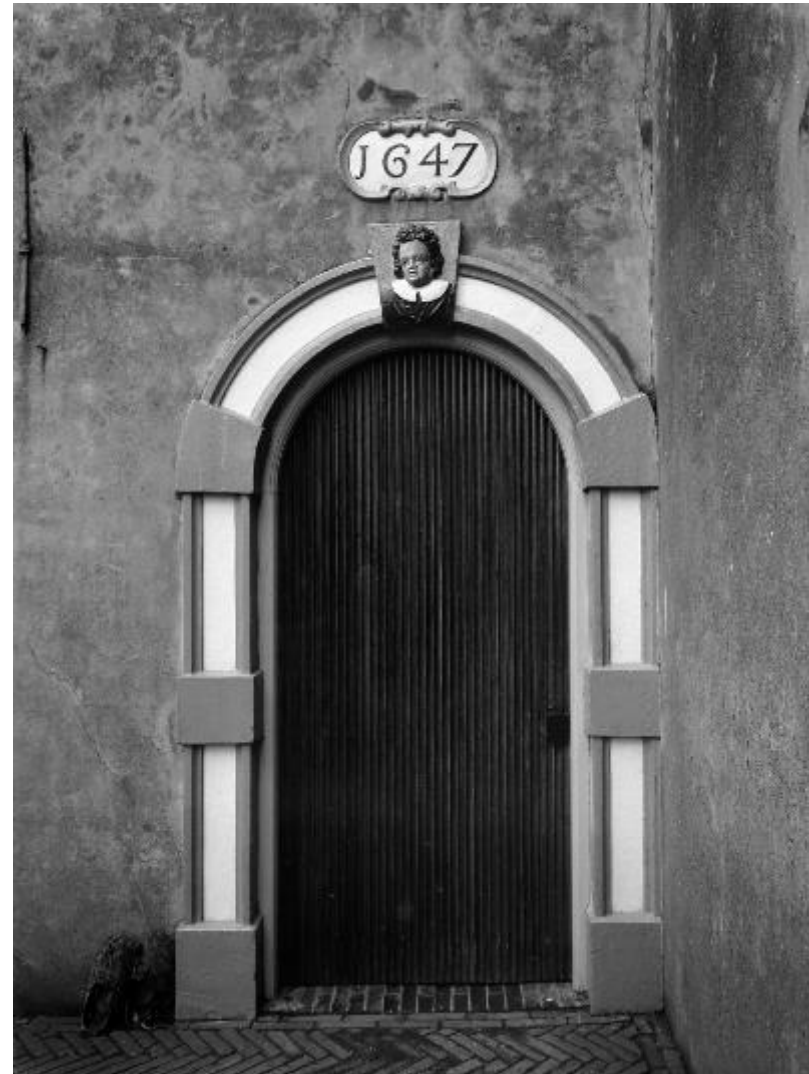
afbeelding 39 Foto van de entree in de oostgevel van de aanbouw fotograaf C. Steenberg 1916. (Rijksdienst Cultureel Erfgoed, Amersfoort, 2022) ST-1784

De poort van de aanbouw is voorzien van een geprofileerde en in verschillende tinten geschilderde zandstenen omlijsting (afb. 39). Aan de voet en op halve hoogte is het lijstwerk onderbroken door, vooruit springende blokvormige zandstenen ornamenten. Het oppervlak vertoont een lichte bewerking. Links en rechts is de omlijsting bij de aanzet van de boog voorzien van aanzetstenen. De sluitsteen is verfraaid met een beeldhouwde en geschilderde voorstelling van een kinderkopje mogelijk in verschillende kleuren

boven een lichte kraag en donkere kleding. De sluitsteen is een aanduiding van de toegang voor de wezen. In de poort bevindt zich een terugliggende getoogde houten toegangsdeur voorzien van verticale cannelures.

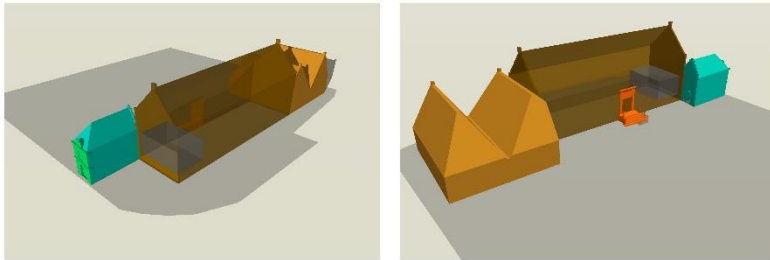
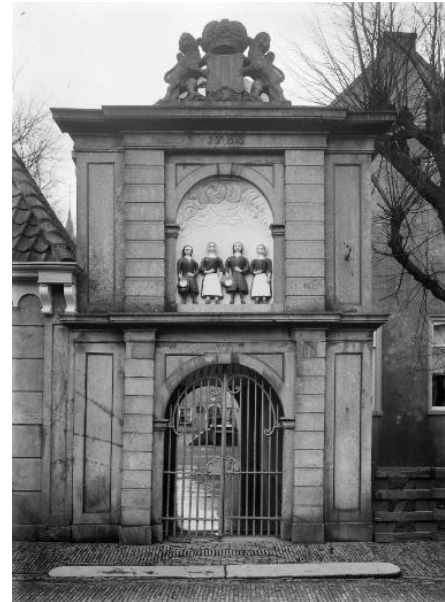
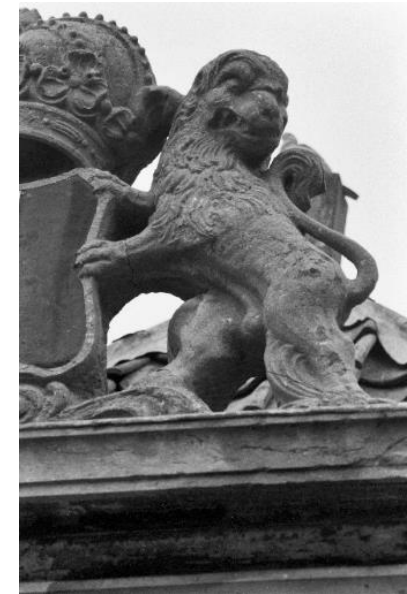
afbeelding 43 Foto van het poortgebouw fotograaf C.J. Steenberg 1916. Boven de doorgang is de aanduiding W2 No 139 geschilderd. Rechts ter plaatse van de scharnier van de poort is op het hardsteen de tekst '1647' te lezen. Door de poort zien we de oostgevel van de aanbouw. Achter de trap met bordes de omlijstte poort van de toegang voor de wezen. (Rijksdienst Cultureel Erfgoed, Amersfoort, 2022) ST-1781 en 353948

1785 is het jaartal dat vermeld staat op poort. De trapgevel is vervangen door een hardstenen gevel in sobere Lodewijk XVI stijl. Het reliëf met de voorstelling van 4 weeskinderen is toegevoegd. Links staan 2 kinderen uit het oude (burger)weeshuis en rechts 2 kinderen uit het nieuwe (armen)weeshuis. De kinderen uit het oude weeshuis zijn herkenbaar aan de gouden verticale streep op hun linker mouw. Het stadswapen is mogelijk uit XIX.

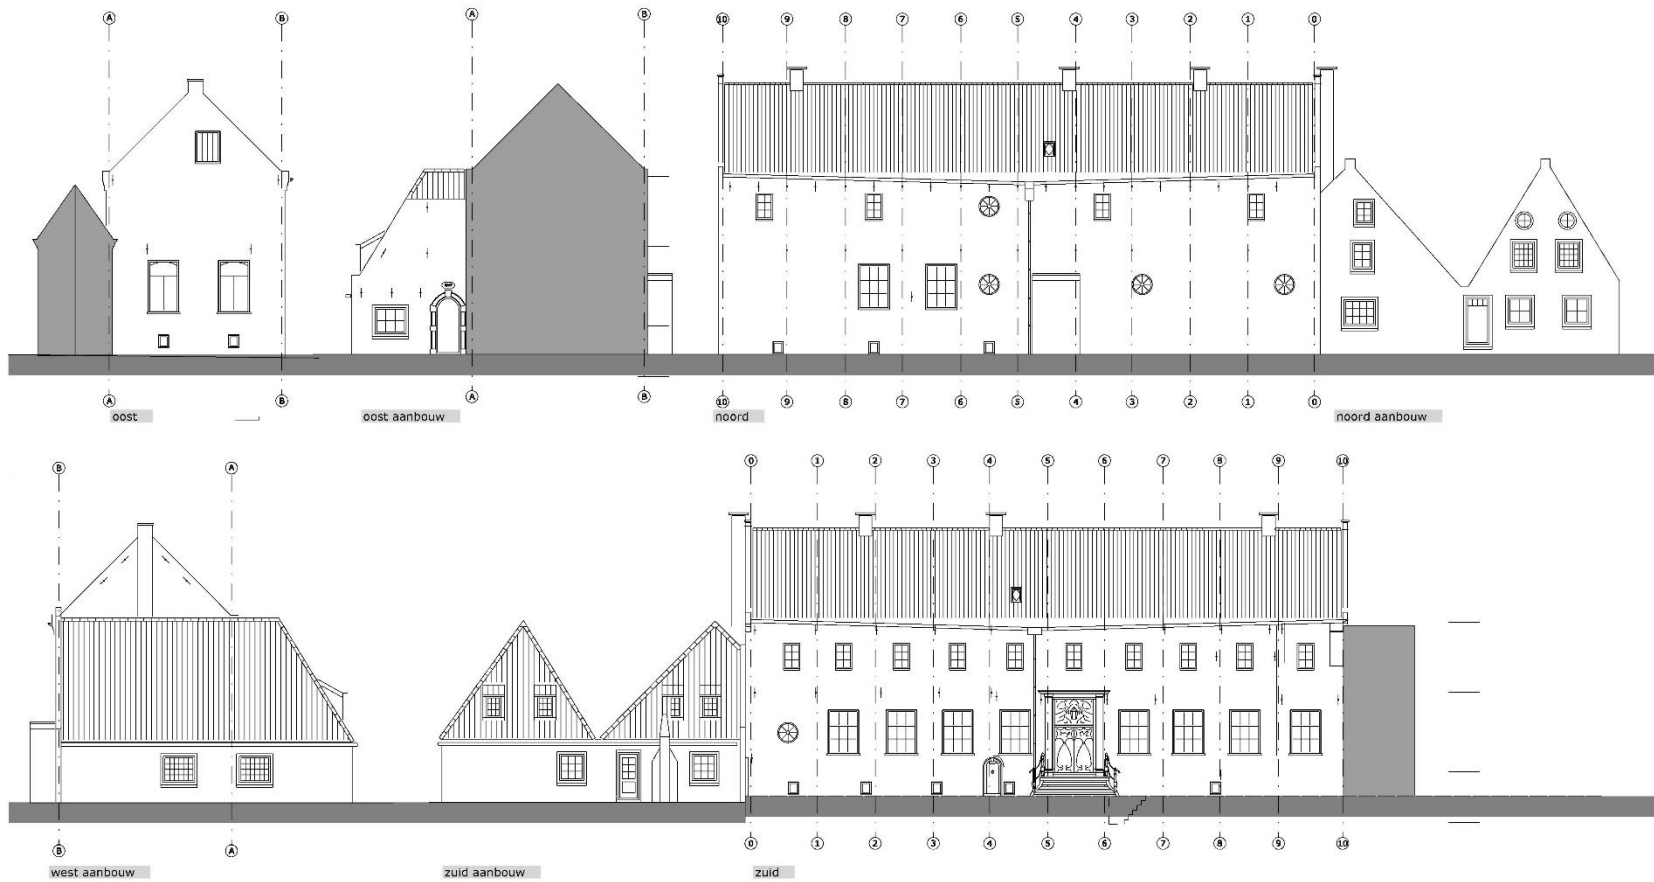
afbeelding 46 Reconstructie van de gevels op basis van foto's uit 1916 en blauwdrukken van de bestaande toestand in 1924.

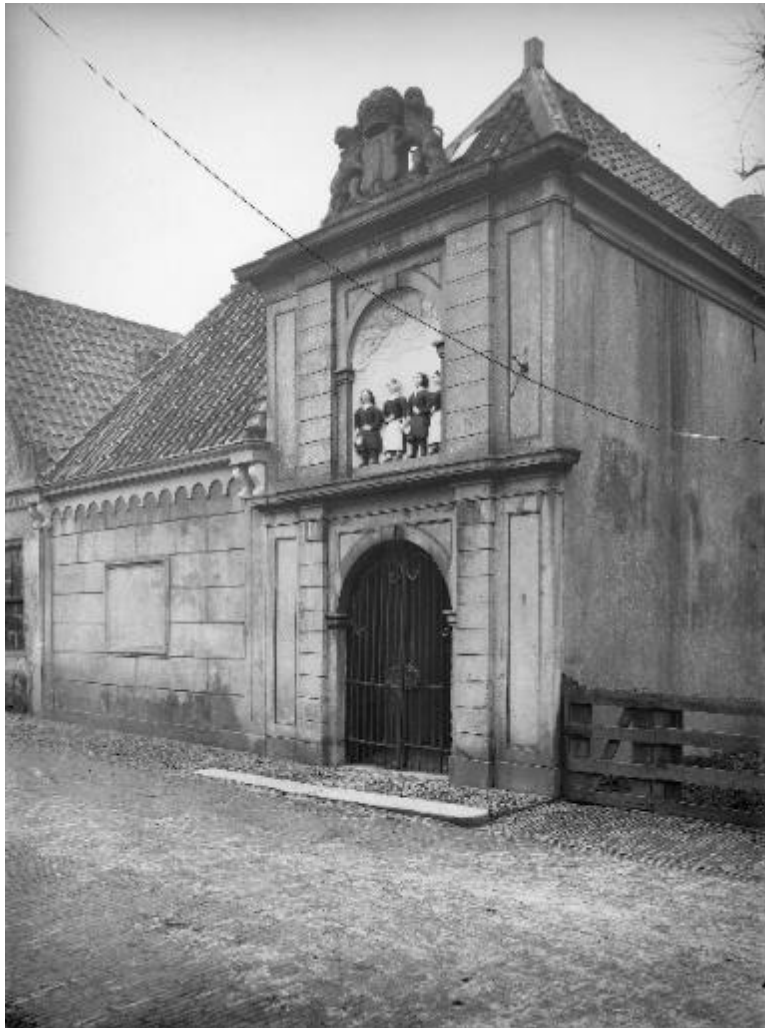
afbeelding 49 Foto poortgebouw en rouwkamer (links) 1923. Uiterst rechts is boven de nok de boogvormige beeindiging van de klokgevel van het poortgebouw zichtbaar. De blinde gevel van de aanbouw links van het poortgebouw is voorzien van geblokt pleisterwerk en omlijst kader. Fotograaf W.C.L.A. Scheepens 26 November 1923 (Rijksdienst Cultureel Erfgoed, Amersfoort, 2022) 06826

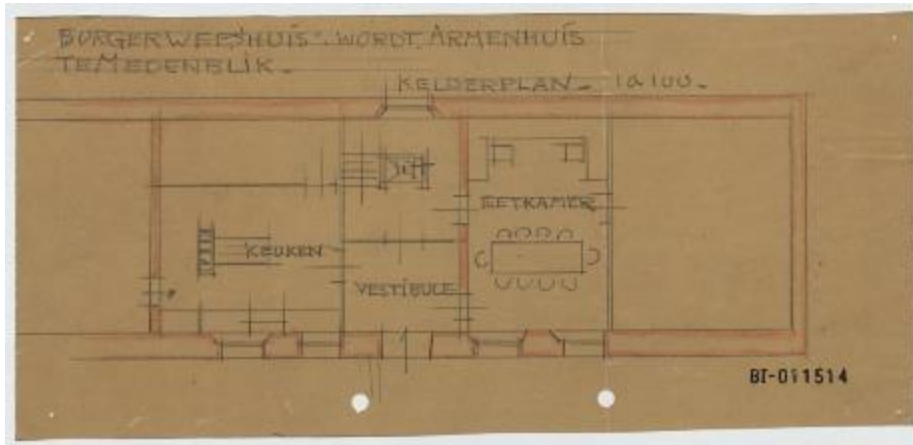
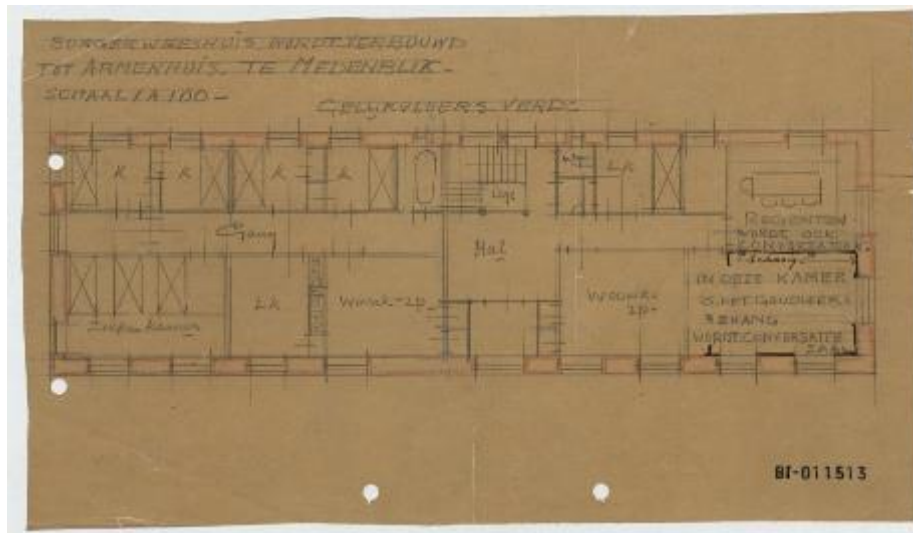
afbeelding 51 Boven: : schetsplattegrond van de 1^e verdieping. Onder: schetsplattegrond van de Bel-etage 1923. Aanduiding door architect W.C.L.A. Scheepens van de regentenkamer en het goudleerbehang. (Rijksdienst Cultureel Erfgoed, Amersfoort, 2022) BT-011514 en BT-011513

Scheepens doet verslag van zijn bezoek dat speciaal bedoeld is om het Goudleerbehang te bekijken vanwege de voorgenomen verbouwing. Hij maakt totaal zeven foto's; vijf van het exterieur en twee van het interieur van 'de kamer naast de Regentenkamer'. De kamer met het Goudleerbehang. In zijn verslag van 29 november 1923 beschrijft hij de ligging van de kamer '*.....een andere indeeling van tufsteen muren voor het Armenhuis aan te brengen waarbij tevens de regentenkamer zal vervallen. Aan deze regentenkamer grenst een klein kamertje welke vroeger met de regentenkamer een geheel vormde, maar later is afgescheiden. In dit kleine kamertje is het goudleerbehang van zeventiende eeuw aanwezig wat bij de verbouwing verwijderd zal worden. Vermoedelijk is ook de regentenkamer met goudleer behangen geweest maar bij de verbouwing in de 18^{de} of 19^{de} eeuw verloren gegaan.*' Op een plattegrondschrift heeft Scheepens de wanden met

goudleer aangegeven. In het verslag beschrijft hij de drie resterende traveeën van het keldergewelf, de indeling van de beltege, verdieping en zolder.

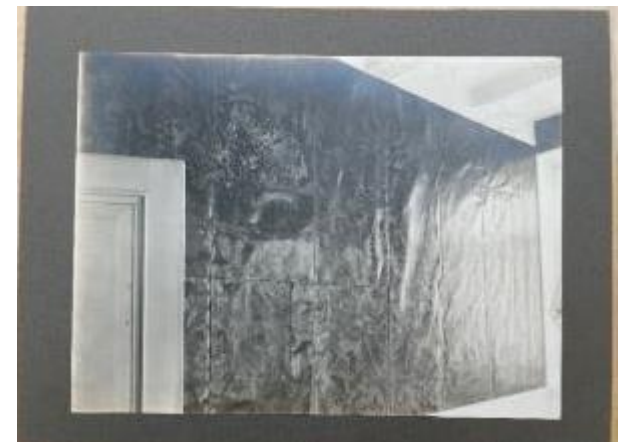
afbeelding 53 Foto van de kamer met het goudleerbehang 1923. De kamer gezien naar het noord-oosten. Het opschrift op de achterzijde vermeldt: de kamer naast de regentenkamer. Rechtsboven zijn een moerbalk en tussenbalk van de balklaag van de verdiepingvloer zichtbaar. Links is een deel van de openstaande deur naar de Regentenkamer zichtbaar. Fotograaf W.C.L.A. Scheepens 26 November 1923 (Rijksdienst Cultureel Erfgoed, Amersfoort, 2022) 06831

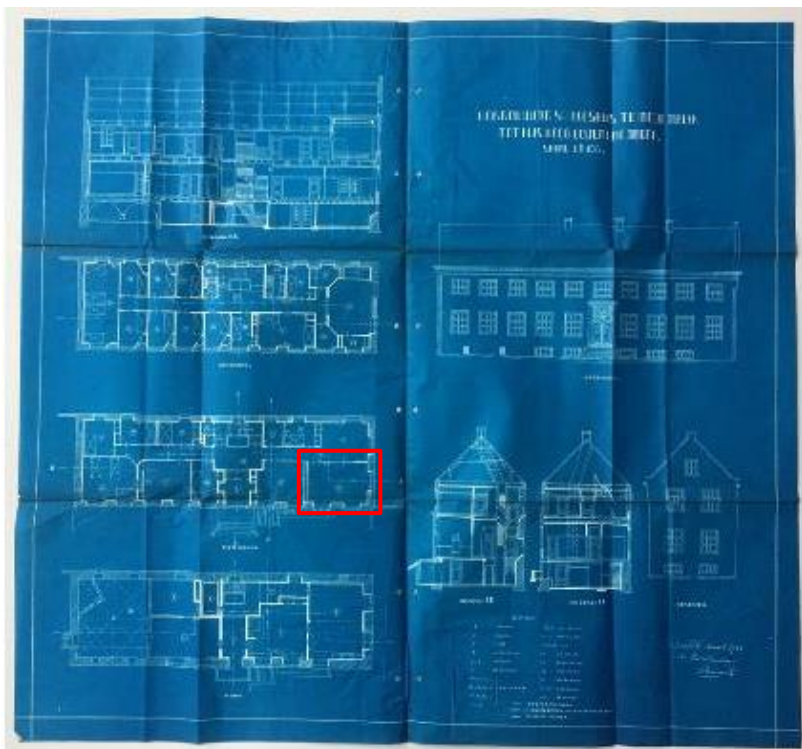
afbeelding 59 Tekening verbouwing Weeshuis tot bejaardenhuis door bouwkundige W.G.F. Steinmetz Medemblik maart 1924. In het rode kader de positie van de regentenkamer voor de verbouwing. (WfA, 2022)

1924 maart. Bouwkundige W.G.F. Steinmetz uit Medemblik maakt een plan voor de verbouw tot bejaardenhuis.⁴⁴ De indeling van alle bouwlagen wordt gewijzigd. Op de doorsnede is de aanzet van kruisgewelven in de eerste twee traveeën aangegeven met centraal een kolom. In het bestek wordt deze beschreven als een zandsteen kolom. Op de plattegrond van het souterrain is rechts van het bordes de buitentrap die toegang geeft tot het souterrain aangegeven. De waterkelder is niet aangegeven. In de noordwest

hoek van het souterrain is een afgescheiden, verdiept gedeelte, enigszins verdraaid gelegen ten opzichte van de gevels aangegeven voorzien van een toegang. De functie van deze ruimte is 'provisie'. Ruimte genummerd 11 heeft de functie van badkamer.

Op de langsdoorsnede is boven het gewelf een, relatief lichte enkelvoudige houten balklaag aangegeven. De vloer in de overige traveeën bestaat uit een zwaardere enkelvoudige balklaag. De verdieplings- en zoldervloer is voorzien van een alternerende balklaag bestaande uit moerbalken en lichtere tussenbalken.

Een aantal elementen van het plan zijn gewijzigd uitgevoerd. In de westgevel van souterrain en bel-etage is het pand via doorgangen en trappen verbonden met de aanbouw uit 1647 aan de westzijde. Op de 1^e verdieping zijn een aantal doorgangen dichtgemetseld. Op de oude positie van de regentenkamer en aangrenzende kamer-en-suite op de bel-etage is een conversatiezaal ontworpen (zie afbeelding 59).

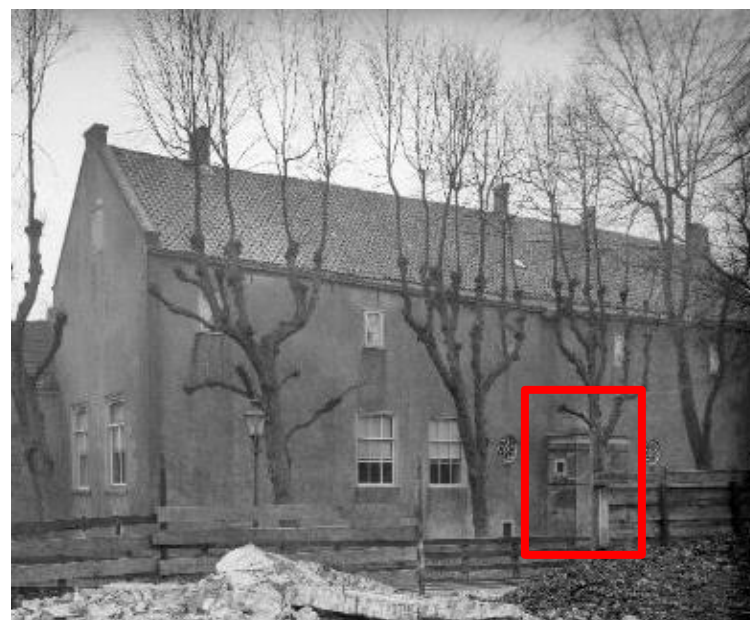
afbeelding 61 Noordgevel gezien vanaf de Muntstraat 1923. In rood de gesloopte aanbouw noordzijde. (Rijksdienst Cultureel Erfgoed, Amersfoort, 2022) 06827

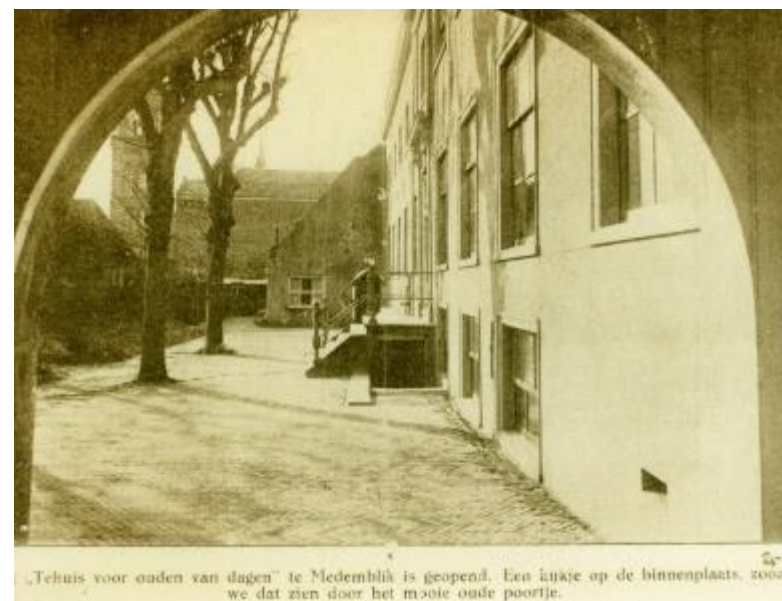
afbeelding 64 Foto met onderschrift 1925. Kozijnen zijn gewijzigd en risaliet is toegevoegd (Greeuw, 2022) 1925 13-10-01

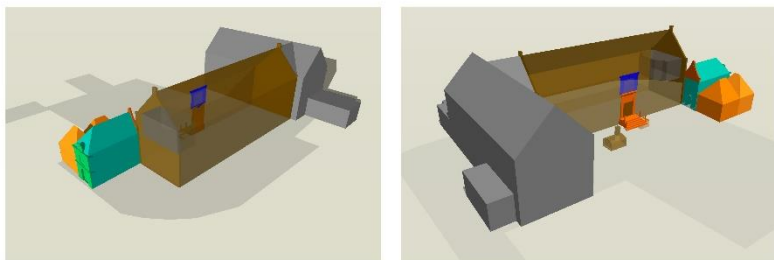
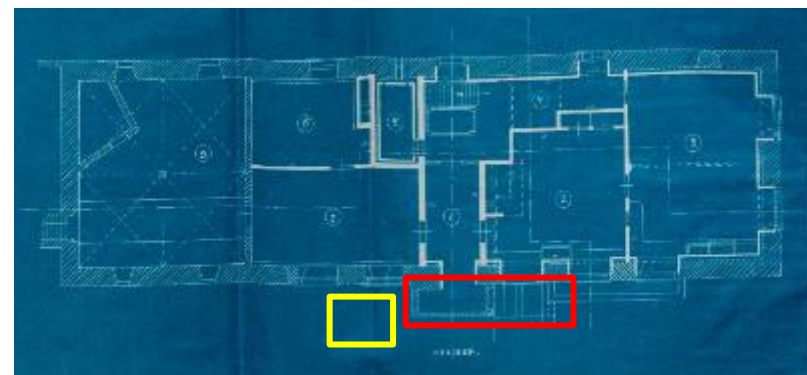
afbeelding 66 Souterrain nieuwe toestand 1924. Ontwerptekening door bouwkundige W.G.F. Steinmetz. In het rode kader de ruimte onder het bordes met toegangstrap rechts. De waterkelder op de positie van het gele kader is niet getekend. (WfA, 2022)

1939 juli 11 waterkelder ten westen van het bordes wordt verbonden met het souterrain. ⁵⁴

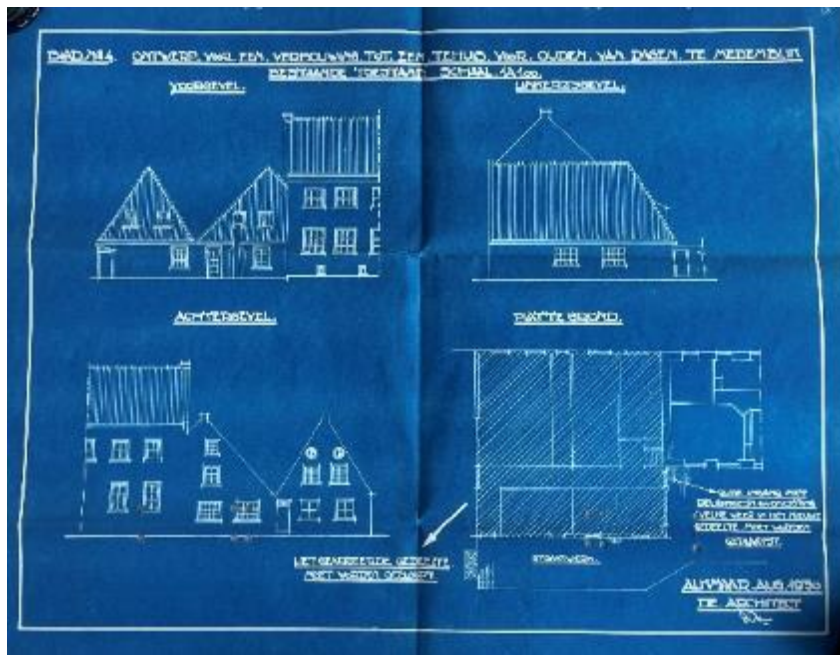
afbeelding 67 slooptekening aanbouw westzijde augustus 1930. Bron: (WfA, 2022)

1930 maart 25. Opdracht aan architect D. Saal uit Alkmaar voor het maken van een plan tot uitbreiding van Huize Levensavond. Tevens is in dat jaar de aanbouw uit 1647 aan de westzijde gesloopt. De poort met omlijsting en sluitsteen met jaartal '1647' uit de oostgevel van de gesloopte aanbouw is in de oostgevel van de nieuwbouw teruggeplaatst. Op de sloop- en ontwerptekening van architect Saal en de ontwerptekening van de oostgevel is dit aangegeven. ⁵²

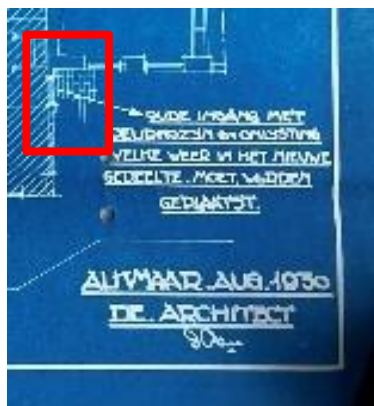
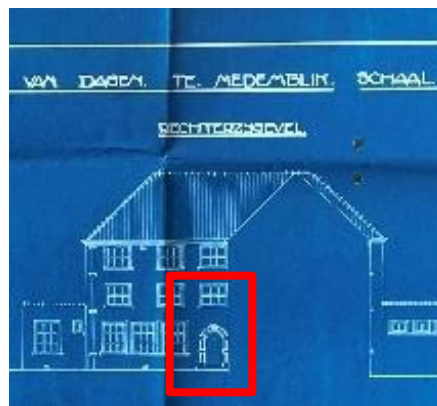
afbeelding 68 Detail van slooptekening en ontwerptekening 1930. In het rode kader de positie van de herplaatste poort in de westgevel van de aanbouw. (WfA, 2022)

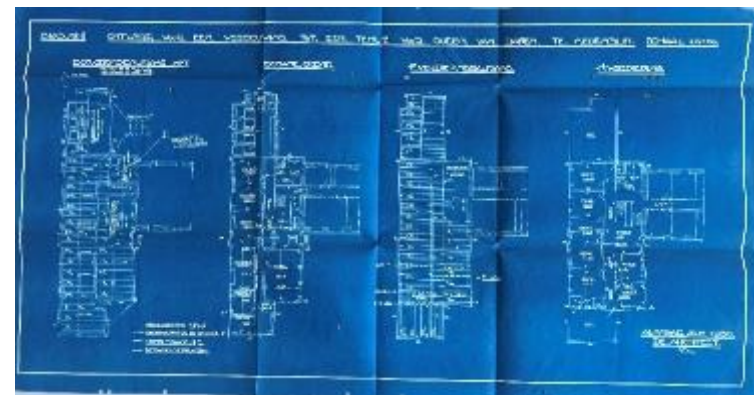
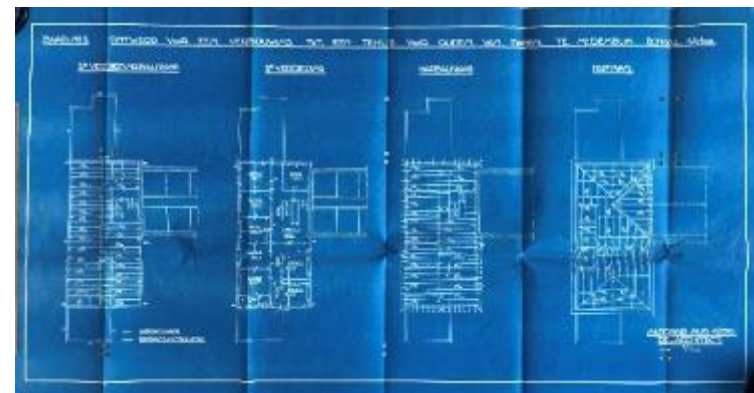
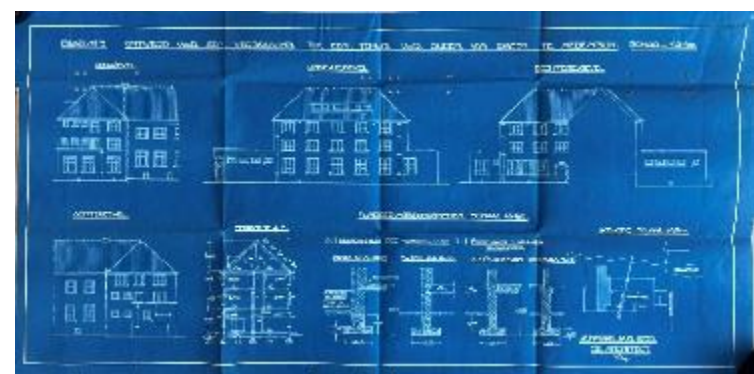
afbeelding 69 Ontwerptekeningen architect D. Saal van de aanbouw Huize Levensavond 1930. (WfA, 2022)

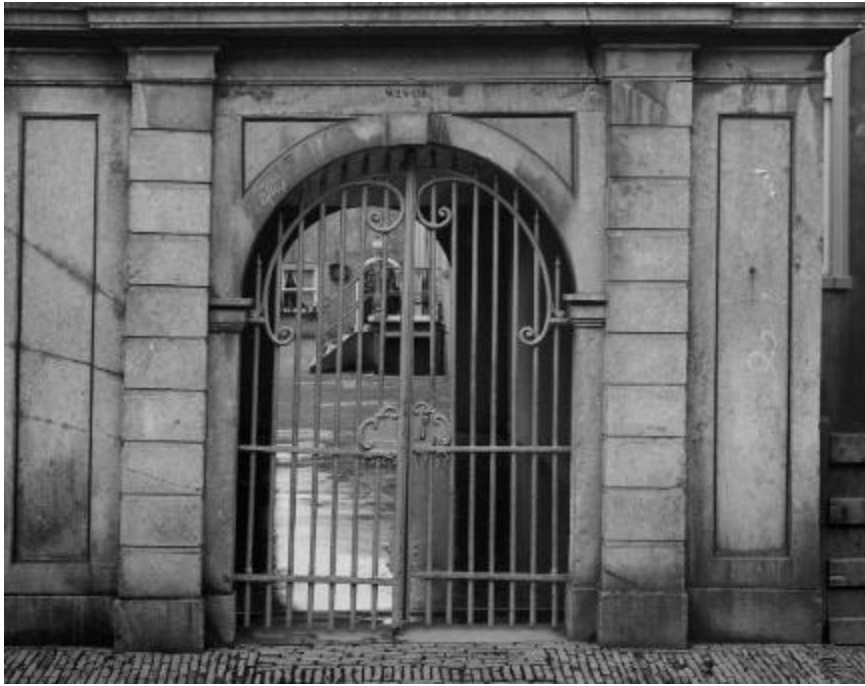
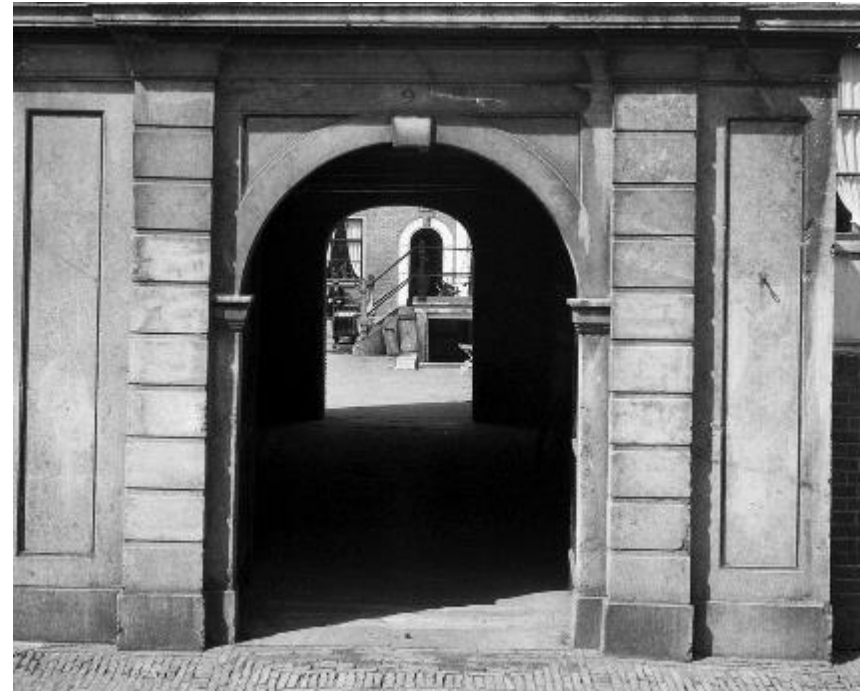
afbeelding 70 Foto onderdoorgang poortgebouw. Links foto door C. Steenbergh is gepubliceerd in tijdschrift BUITEN van 29 juli 1916. Boven de hardsteen boog is een tekst zichtbaar: 'W2 No139' waarschijnlijk een huisnummeraanduiding. Rechts 1949. De poort met omlijsting en cartouche met jaartal 1647 is zichtbaar in de gevel op het binnenhof. Boven de hardsteenboog is een huisnummeraanduiding '9' zichtbaar. (Rijksdienst Cultureel Erfgoed, Amersfoort, 2022) ST-1781 en 044030

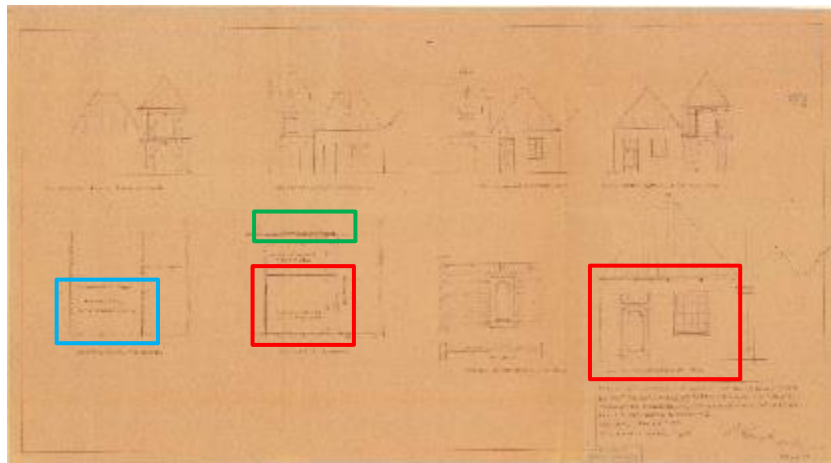
afbeelding 74 Ontwerptekening van een nieuw te maken rouwkamer bij het gereformeerde Weeshuis door architect S. Varwijk maart 1955. In het blauwe kader de bestaande rouwkamer. In het rode kader de vergrootte rouwkamer en nieuwe straatgevel. In het groene kader de nieuwe achtergevel. (Rijksdienst Cultureel Erfgoed, Amersfoort, 2022) Medemblik5RCE 2022101871

1955 In maart vond de vergroting van de eerder verkleinde rouwkamer naast het Poortgebouw plaats en komt er een nieuwe berging/fietsenstalling achter de rouwkamer.⁵⁶

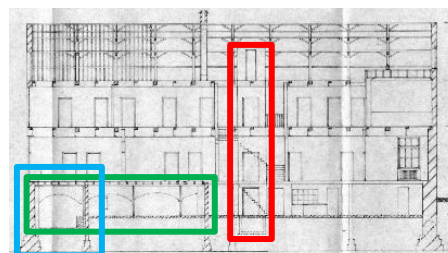
afbeelding 75 doorsnede bestaande toestand door architectenbureau Vegter 1969. In het rode kader de lift. In het groene kader aanzetten van kruisgewelven. In het Blauwe kader een verdiept kelder gedeelte. (SHWM, 2022)

1965 september 28. Is er een besluit om de personenlift van kelder naar de 1^e verdieping te plaatsen aangegeven op de tekening bestaande toestand door architect Vegter (bestaand in 1969).⁵⁸

1969 mei 21 inmeting bestaande toestand door architectenbureau Vegter waarop de gewelfaanzetten tegen het westelijk deel van de noordgevel zijn aangegeven en een verdiepte souterrainvloer in het westelijk deel.

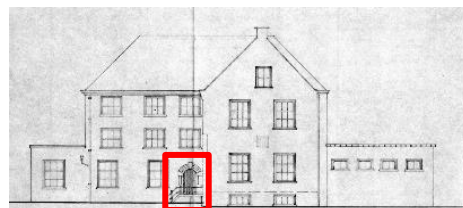
afbeelding 76 Aanzicht bestaande toestand oostgevels maart 1976 door architectenbureau Vegter. Het in 1975 gesloopte gedeelte is in grijs weergegeven. Links van de topgevel van het weeshuis is in het rode kader de omlijste entree afkomstig uit de aanbouw uit 1647 zichtbaar. (SHWM, 2022)

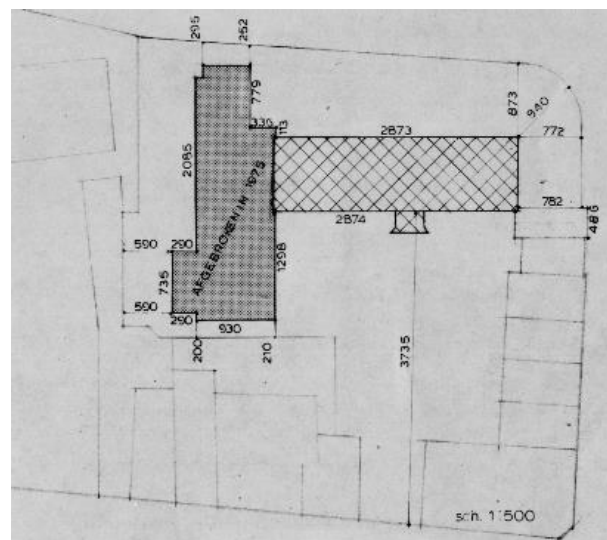
afbeelding 77 Situatietekening bestaand en in 1975 gesloopte westvleugel maart 1976. Architectenbureau ir. J.J.M. Vegter maart 1976. (SHWM, 2022)

1975. Aanbouw 'Huize Levensavond' uit 1930 gesloopt.⁵⁹

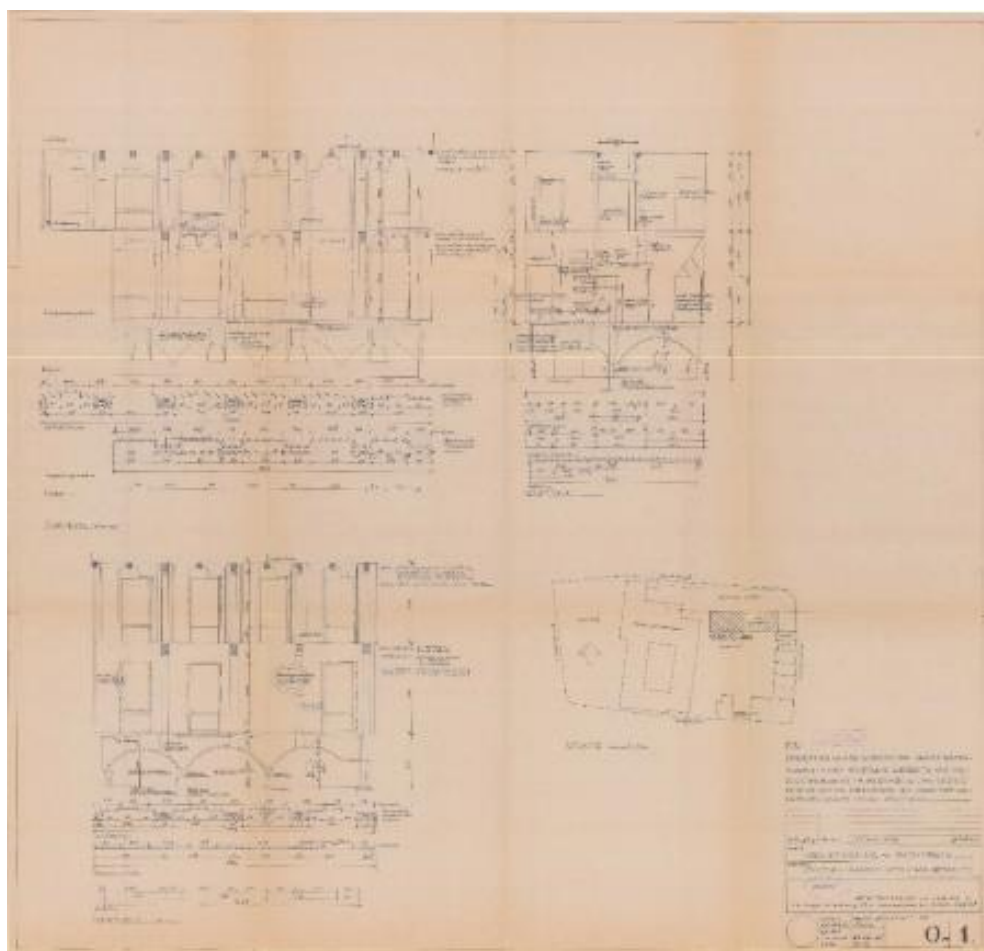
afbeelding 78 Tekening opname westelijk deel door architectenbureau Vegter 1978. Doorsneden en aanzichten noordwand, zuidwand en westwand ter plaatse van het souterrain, bel-etage en verdieping gevels. (SHWM, 2022)
