Weeshuis Medemblik

Torenstraat 15 Medemblik

Bouwhistorische verkenning Hogeschool Utrecht Bouwhistorie & Restauratie 2022-2023

student: Eddo Carels docent: Ronald Stenvert datum: 22 januari 2023 editie: DEFINITIEF SBN scriptieprijs

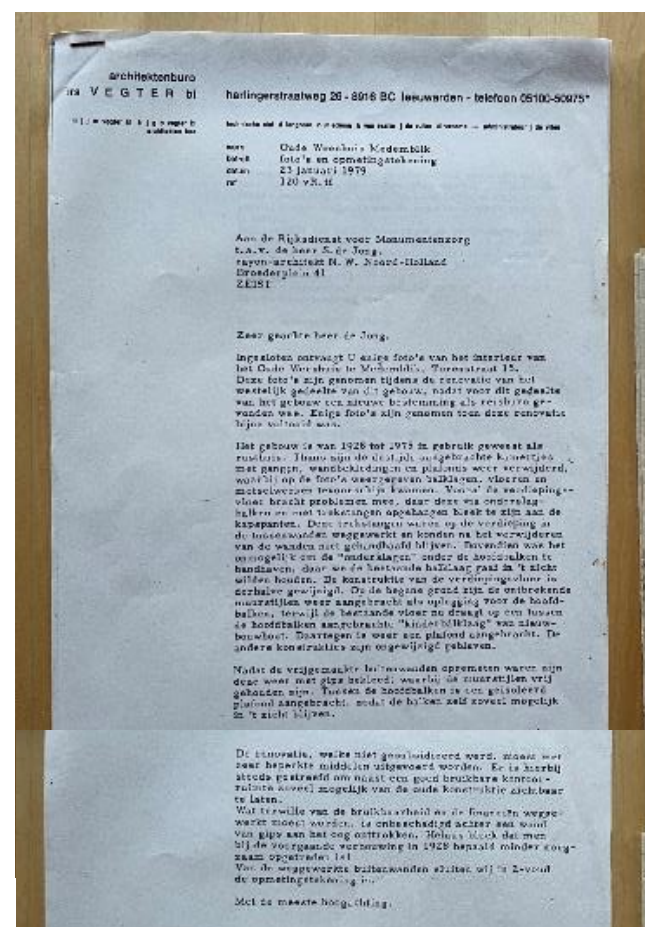
afbeelding 82 Beschrijving vloerconstructie door architect Vegter januari 1979. (SHWM, 2022)

1979 Brief, foto's en beschrijving van de aangepaste vloerconstructie van de verdieping en gevelstijlen door Vegter. De moer- en kinderbinten zouden niet meer aanwezig zijn. Op de tekening is het souterrain voorzien van kruisgewelven en zandsteen kolommen over volledig oppervlak. Vegter beschrijft dat de in/onder de vloer van het souterrain zich nog de aanzet van de zandsteen kolom(men) bevinden.⁶⁴

1979. Januari 23 Brief van architect Vegter aan Rijksdienst monumentenzorg. Hij beschrijft de, ten behoeve van de verbouwing tot bejaardenhuis aan kapspanten opgehangen verdiepingsvloer De trekstangen, weggewerkt in wanden komen in het zicht. Tegen de gevelwanden van de begane grond zijn muurstijlen geplaatst waarop de moerbalken van de verdiepingsvloer zijn opgelegd. De bestaande verdiepingsvloer is op nieuwe kinderbinten opgelegd en voorzien van plafond tussen de moerbalken.⁶⁵

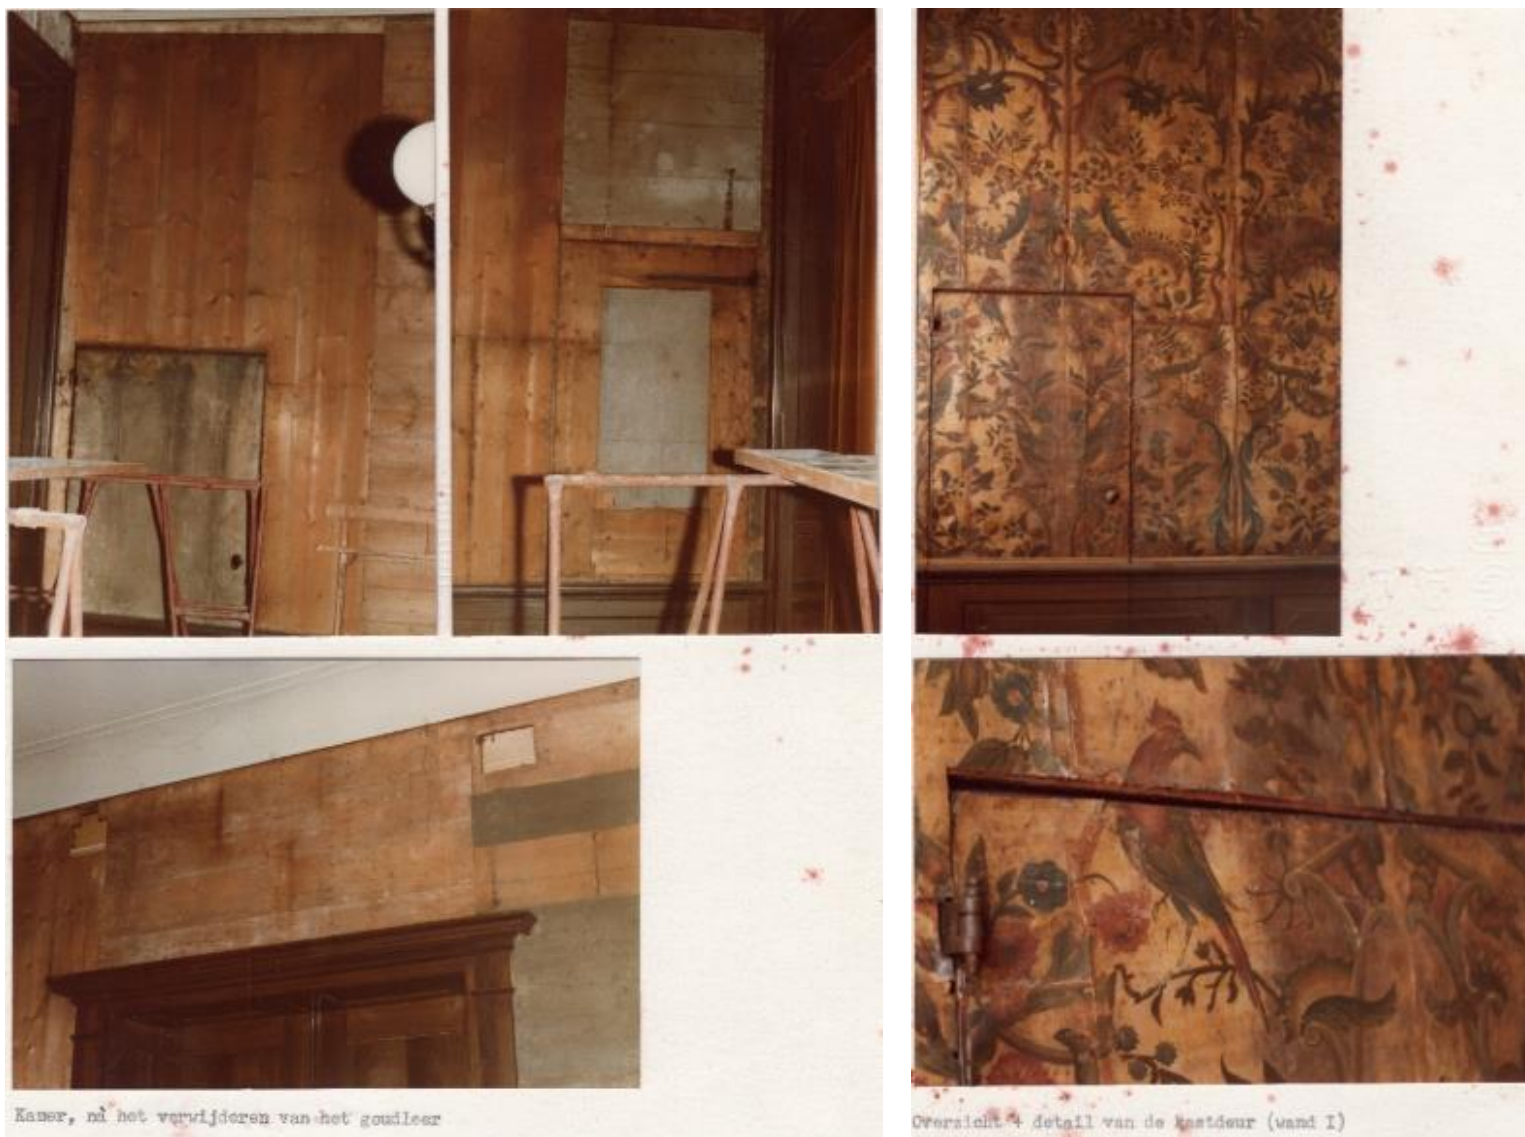
afbeelding 83 Fotorapportage van de restauratie van het goudleerbehang 1980. De restauratie is uitgevoerd door H.A. van Soest en gedocumenteerd in foto's en filmverslag. (SHWM, 2022)

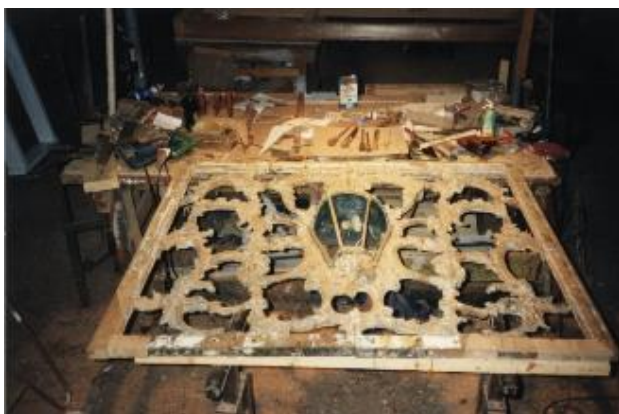
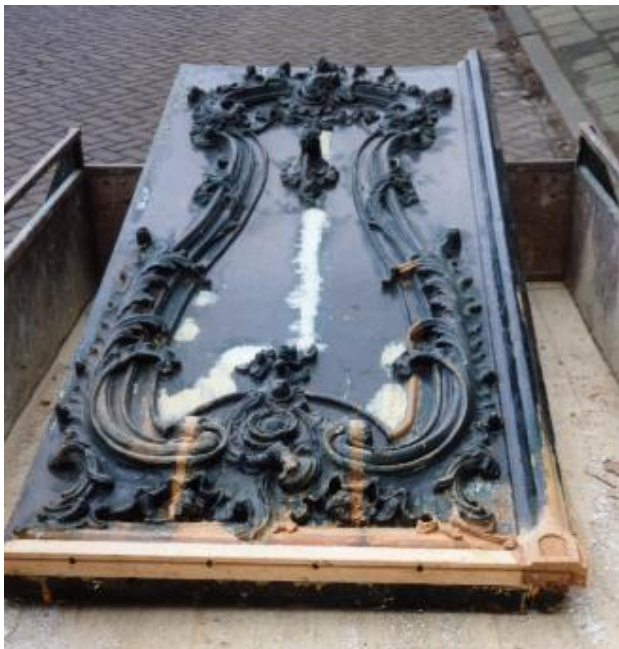
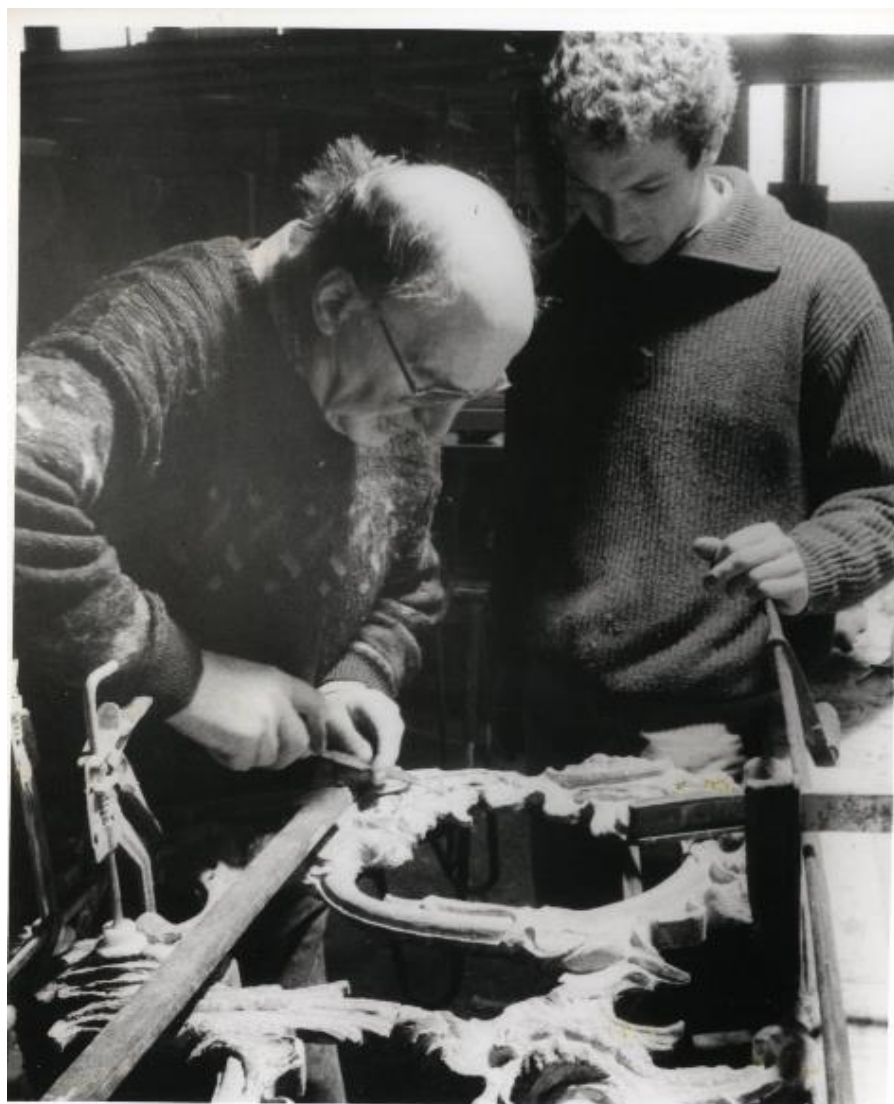
afbeelding 84 Foto's van de restauratie van de dubbele deuren en het bovenlicht omstreeks 1990. Het opschrift aan de achterzijde van de zwart-wit foto vermeldt: J. Beek en Wijnand Berkhout. (SHWM, 2022)

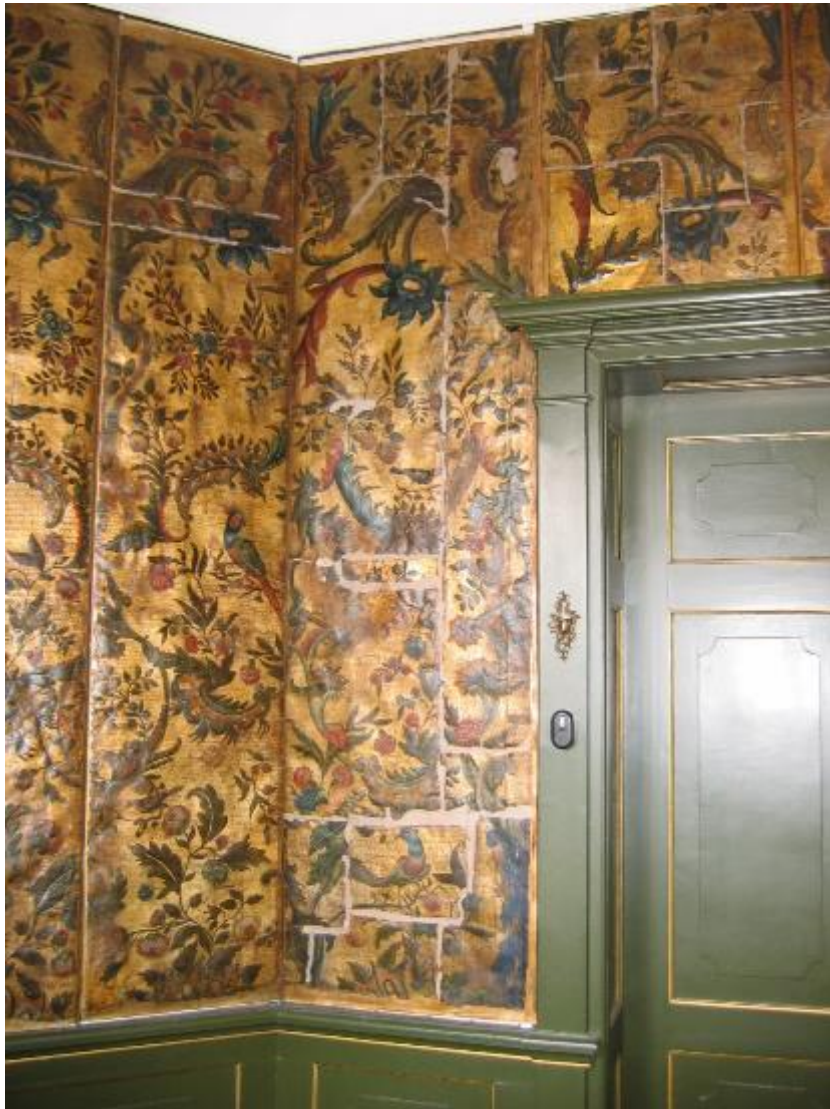
afbeelding 86 Restauratie Goudleerbehang 2009-2010. Foto links en boven: westwand boven en links van de entree. De lichtere vlakken en lijnen tonen dat de vlakken zijn samengesteld. Foto midden onder: detail met voorstelling van een tropische vogel. Foto rechts onder: strijklicht toont een relief in het materiaal bestaande uit een wafelruit motief. (ME2, 2022)

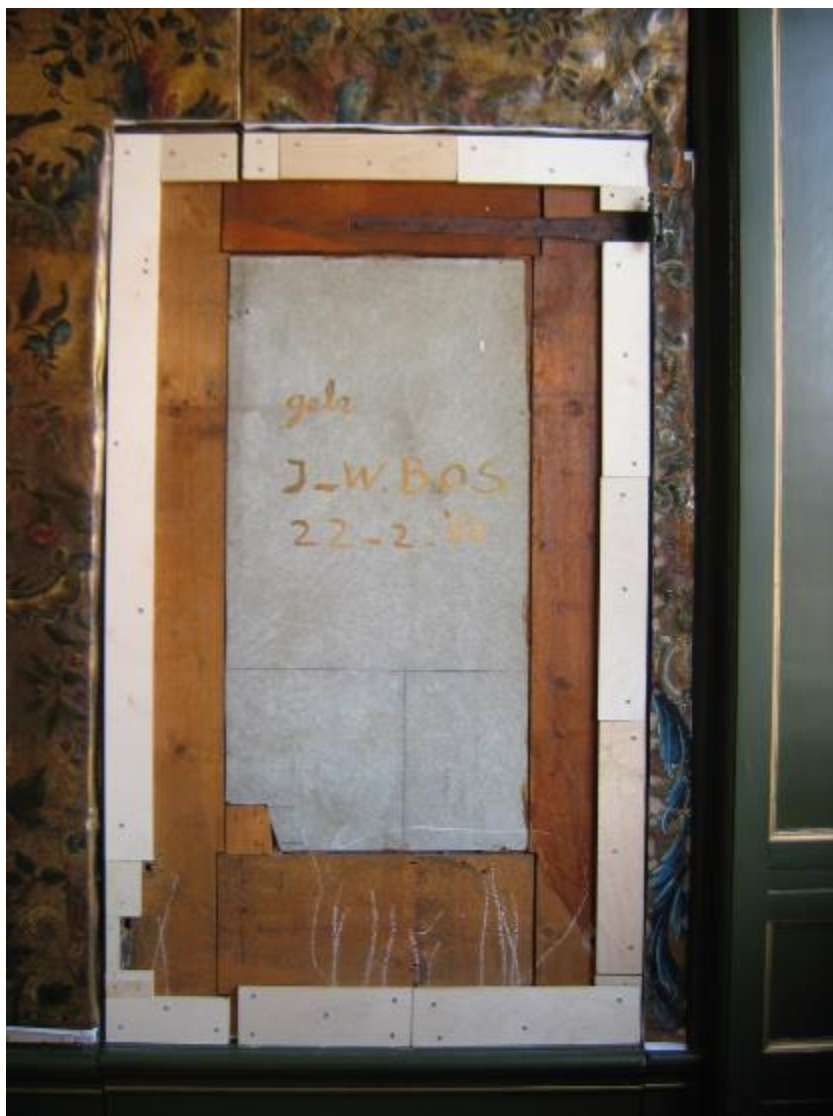
afbeelding 87 Restauratie Goudleerbehang 2009-2010. Foto links: toegangsdeur in de noordwand. Het paneel met goudleer is verwijderd. Het opschrift verwijst naar de restauratie in 1980. Foto rechts boven: aanzicht van de noordwand na restauratie. Rechts de toegangsdeur tot ruimte 1.17 na restauratie. (ME2, 2022) 238, 261, 263.

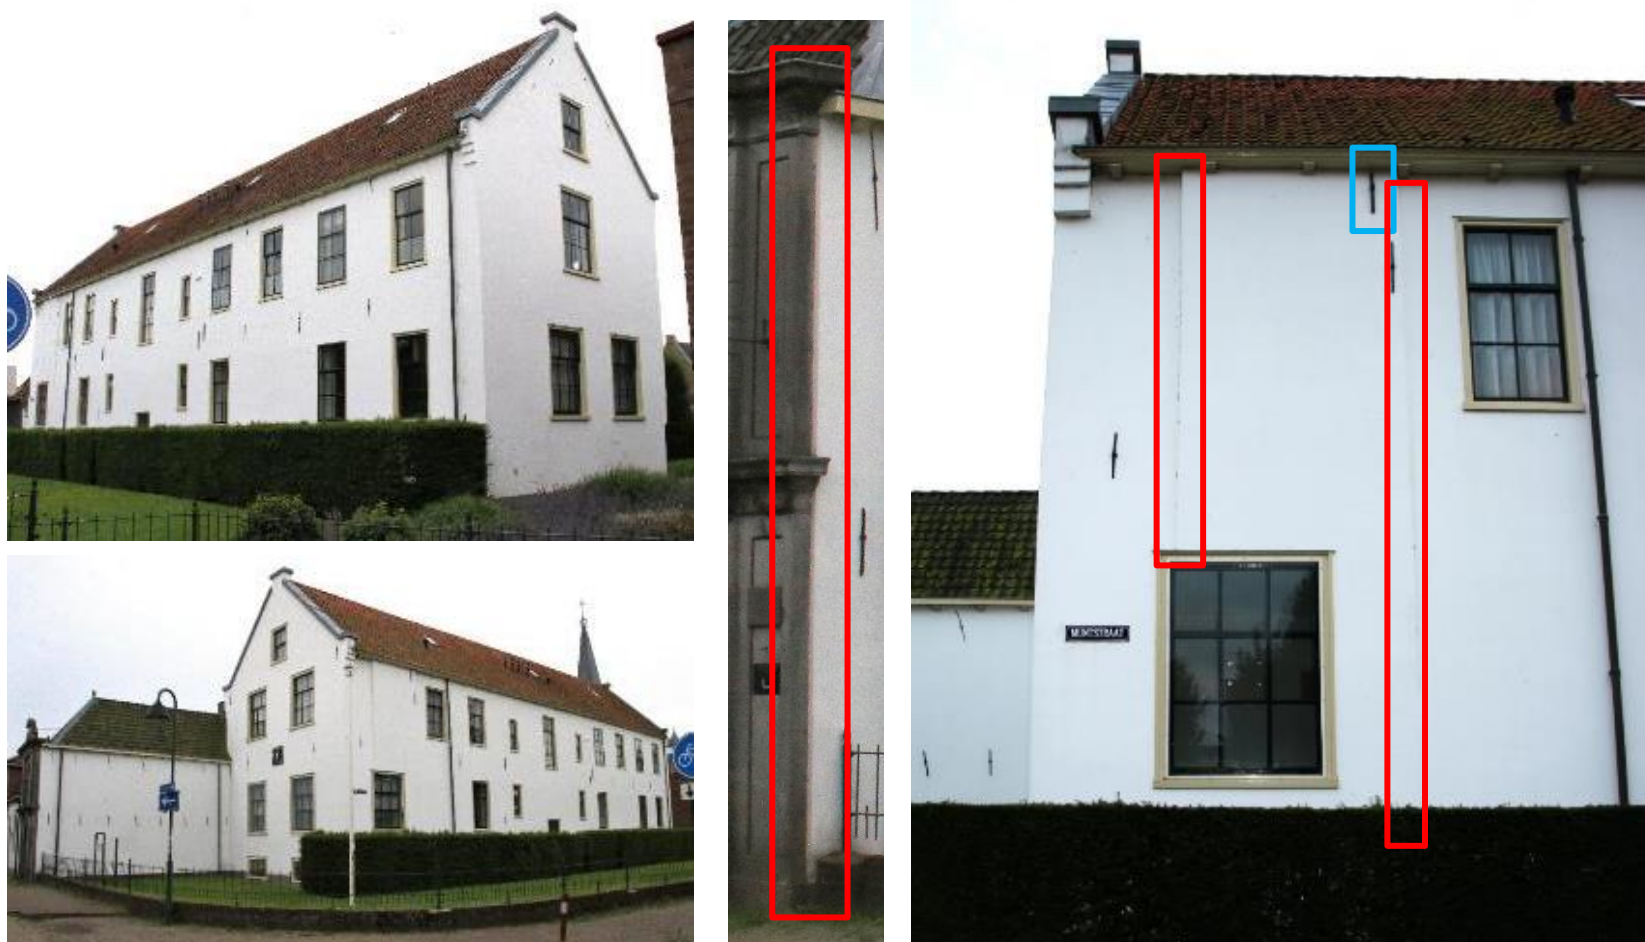
afbeelding 99 Foto's Weeshuis en Poortgebouw2022. Links boven: noordgevel en westgevel Weeshuis. Links onder: noordgevel Poorthuis, oost- en noordgevel Weeshuis. Midden: gevelfragment toont de naar de noordgevel omgezette hardsteen gevelbekleding en kroonlijsten van het PoortgebouwRechts: fragment noordgevel Weeshuis. In het rode kader het uitbollende geveldeel zichtbaar door de sprong in het pleisterwerk. In het blauwe kader gevelanker van de toegevoegde stalen trekstang ter vervanging van de deels verwijderde moerbalk van de zolderverdieping op as 9.

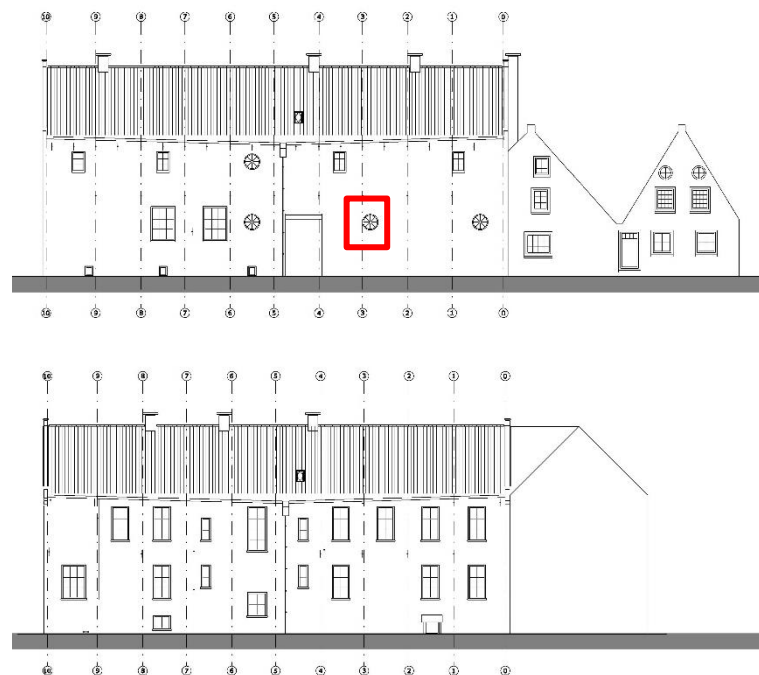
afbeelding 100 Noordgevel 2022. Boven: reconstructie vóór verbouwing op basis van foto uit 1923. Rechts de tuitgevels van de aanbouwen uit 1647. Onder: reconstructie na verbouwing met rechts de aanbouw uit 1930. In het rode kader de positie van een bouwspoor van een dichtgemetseld rond venster zie foto N4 1990.

In de gevel bevinden zich tien vensterassen. Uit de vergelijking van de gereconstrueerde gevel in 1923 en 1925 blijkt dat de huidige gevelopeningen en vensters zijn aangebracht bij de verbouwing tot Huize Levensavond in 1924 (afb. 100). In het souterrain, de Bel-etage en eerste verdieping zijn vensteropeningen dichtgezet.

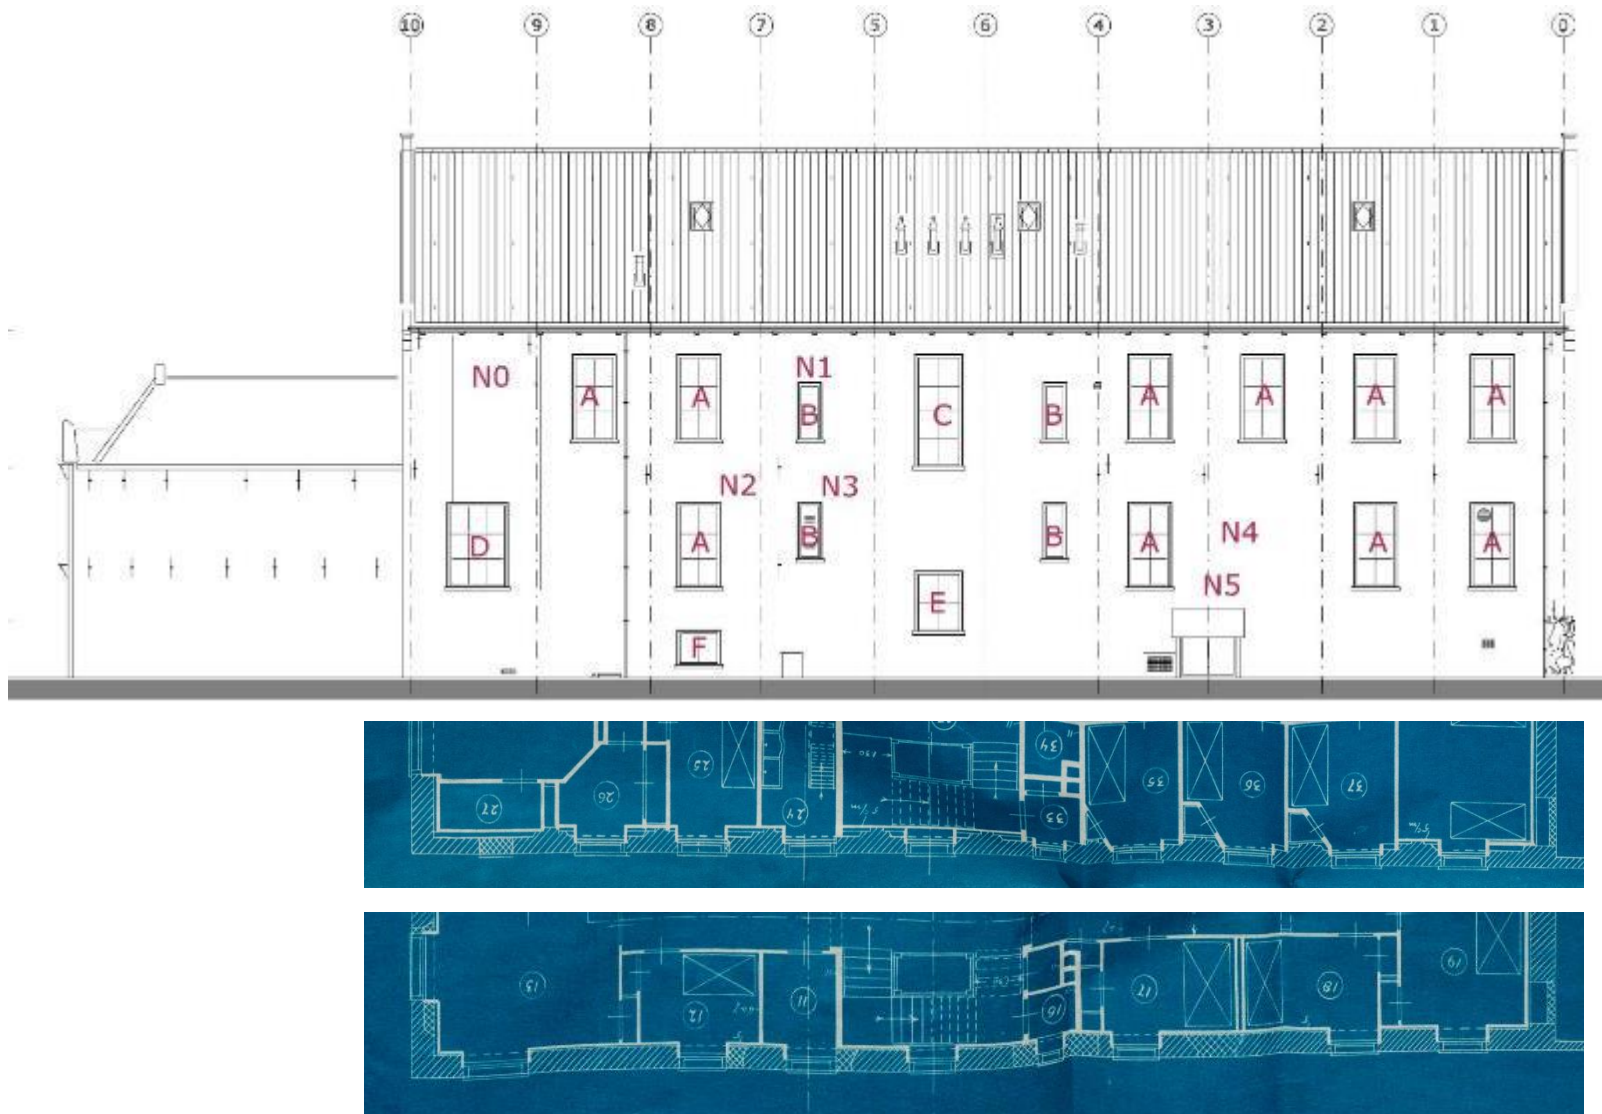
afbeelding 101 Noordgevel voorzien van kozijntypen en locatie van de foto's met bouwsporen N0 t/m N5 2022. Midden: plattegrond verdieping 1924. Onder: plattegrond Bel-etage 1924. (WfA, 2022)

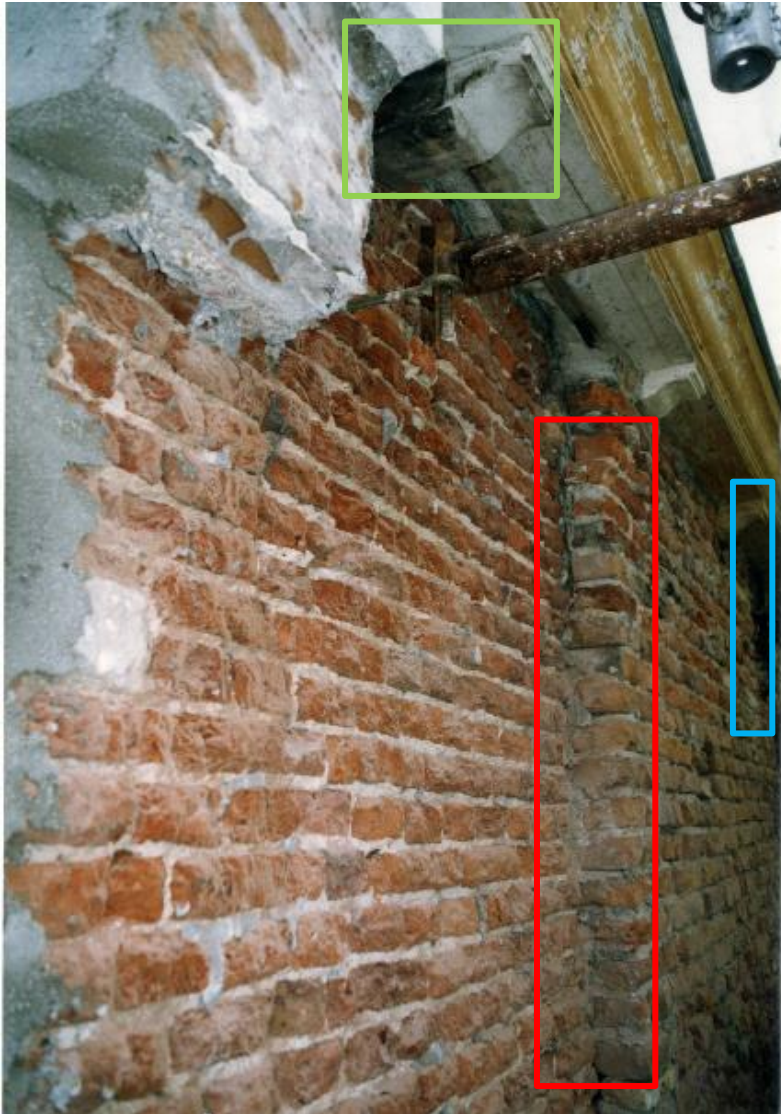
afbeelding 102 Foto N0 noordgevel omstreeks 1990. In het rode kader de halfsteens verspringing. In het groene kader geprofileerde gootklos voorzien van olijf profiel evenals de goot daterend uit 1924. In het blauwe kader gevelanker van stalen

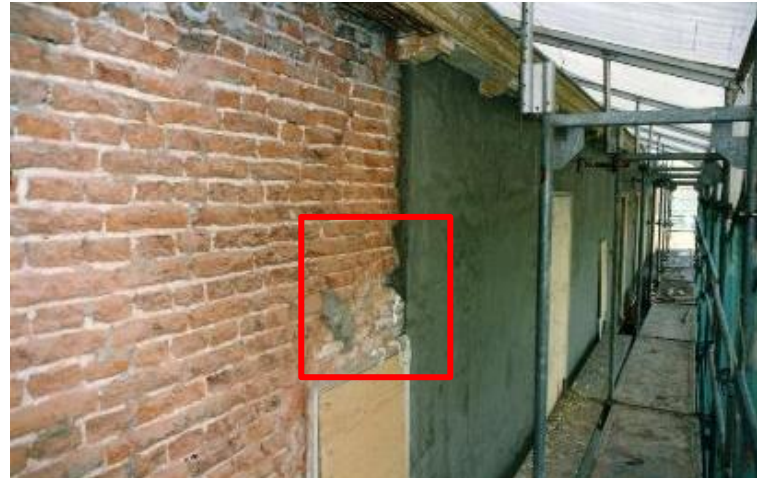
afbeelding 103 Foto N1 omstreeks 1990. Afgebikt metselwerk overwegend in staand verband. Tussen bovenkant kozijn merk B en onderkant goot bevinden zich circa 20 lagen metselwerk in staand verband voorzien van een lichte kalkvoeg. (SHWM, 2022)

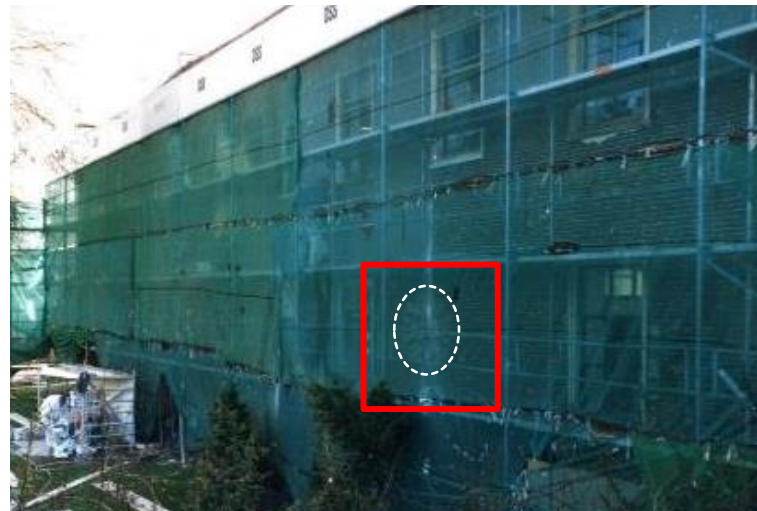
afbeelding 104 Foto N4 noordgevel omstreeks 1990. De gevel is volledig ontleisterd. In het rode kader bevindt zich een dichtgemetselde ronde gevelsparing. De locatie komt overeen met een rond venster op de Bel-etage tussen as 2 en 3 te zien op de foto's uit 1923 en de gereconstrueerde gevel. (SHWM, 2022)

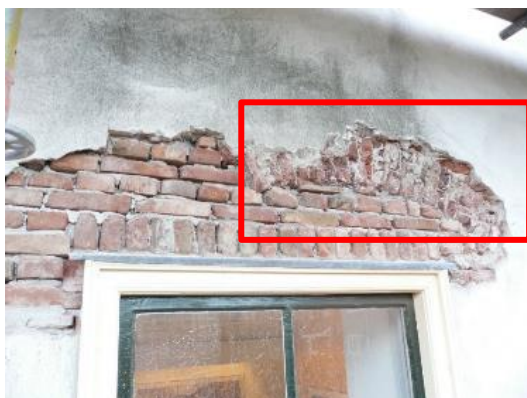
afbeelding 105 Foto N2 rollaag2009. Het kozijn is gedateerd 1924. Boven de rollaag is een aanzet van een ontlastingsboog zichtbaar 2009. (ME2) 17112009 f17

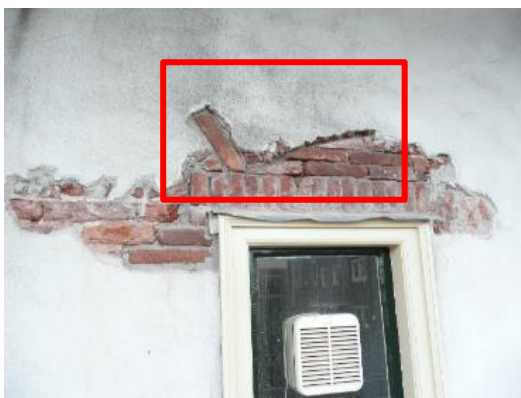
afbeelding 106 Foto N3 rollaag 2009. Het kozijn is gedateerd 1924. Boven de rollaag is een aanzet van een ontlastingsboog zichtbaar 2009. (ME2, 2022) 17112009

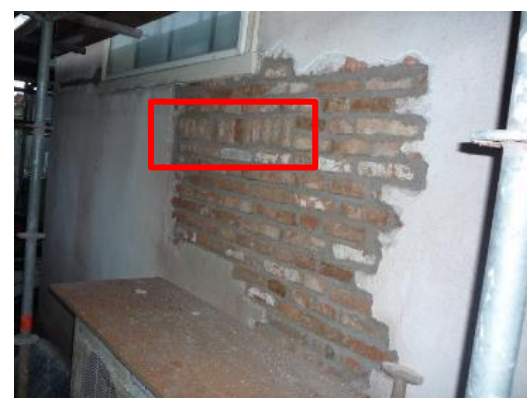
afbeelding 107 Foto N5 vernieuwd metselwerk en fragment rollaag 2009. (ME2, 2022) 17112009 f9

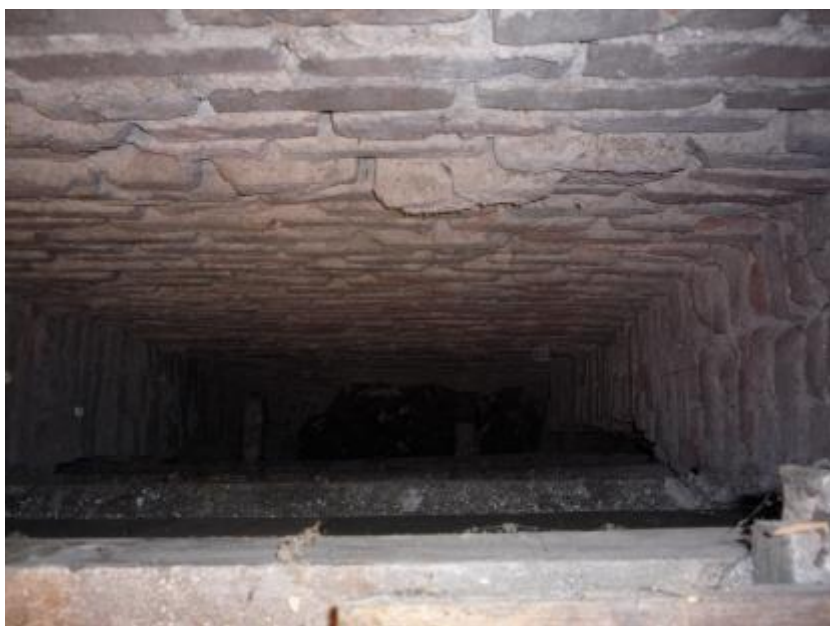
afbeelding 108 Foto's schacht noordwand gezien vanaf zolder boven regentkamer tussen as-9 en as-102009. Links en rechts anderhalfsteens gevelmetselwerk en boven recenter metselwerkXX. Onder is het regelwerk en houten schot van de ruimte 1.17 zichtbaar. (ME2) 09092009

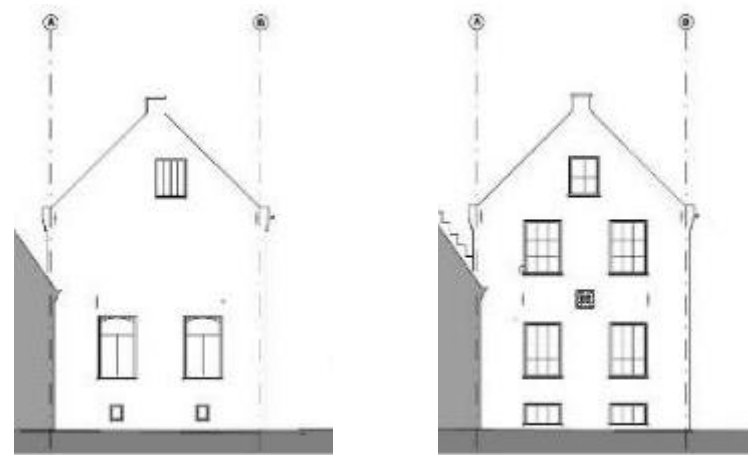
afbeelding 110 Oostgevel 2022. Links: reconstructie vóór verbouwing op basis van foto uit 1923. Rechts: na de verbouwing in 1925, tevens de huidige toestand.

De gepleisterde oostgevel is voorzien van twee vensterassen. Uit de vergelijking van de gereconstrueerde gevels uit 1923 en 1925 blijkt dat drie-ruits (3x1) vensters (merk H) in het souterrain zijn toegevoegd, de negen-ruits (3(2+1) vensters in de Bel-etage zijn gewijzigd (merk D), in de verdieping twee vensters zijn toegevoegd (merk D) en in de zolderverdieping een luik is vervallen en een iets verplaatst, nieuw vier-ruits (2x(1+1) venster is toegevoegd (merk G). Bouwsporen in het metselwerk van de oostwand op de zolder tonen de oorspronkelijke positie van een venster zoals op de tekening uit 1923. Dit is te verklaren uit het vervallen van een

verslept schoorsteen kanaal vanaf de schouw in de regentenkamer.⁸² Alle nieuwe kozijnen in de gepleisterde gevels zijn gedateerd in 1924, uitgevoerd in hout en geschilderd. Twee kozijnen merk D zijn voorzien van een nieuw schuifraam en bovenlicht, beide met roedeverdeling.

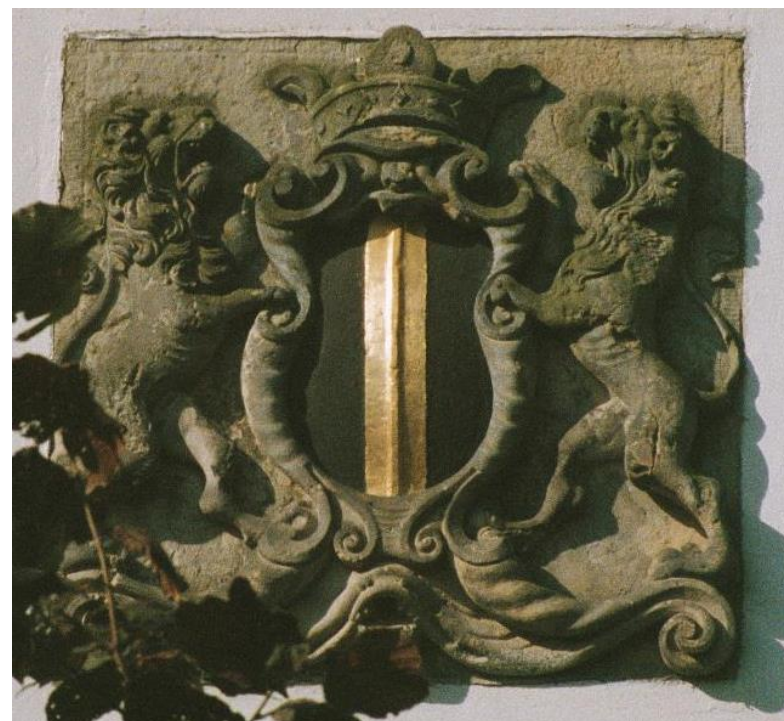
afbeelding 111 Foto F1 van de steen met het stadswapen van Medemblik ongedateerd. (Rijksdienst Cultureel Erfgoed, Amersfoort, 2022) 335-019

Centraal op de gevel is ter hoogte van de verdiepingsvloer in het pleisterwerk een zandsteen ornament (F1) aangebracht met het gekroonde stadswapen tussen twee leeuwen gedateerd omstreeks 1660-1680. De steen ontbreekt op de foto uit 1923. De kleurstelling op de foto komt niet overeen met de huidige toestand waarvan niet bekend is waarop deze is gebaseerd.

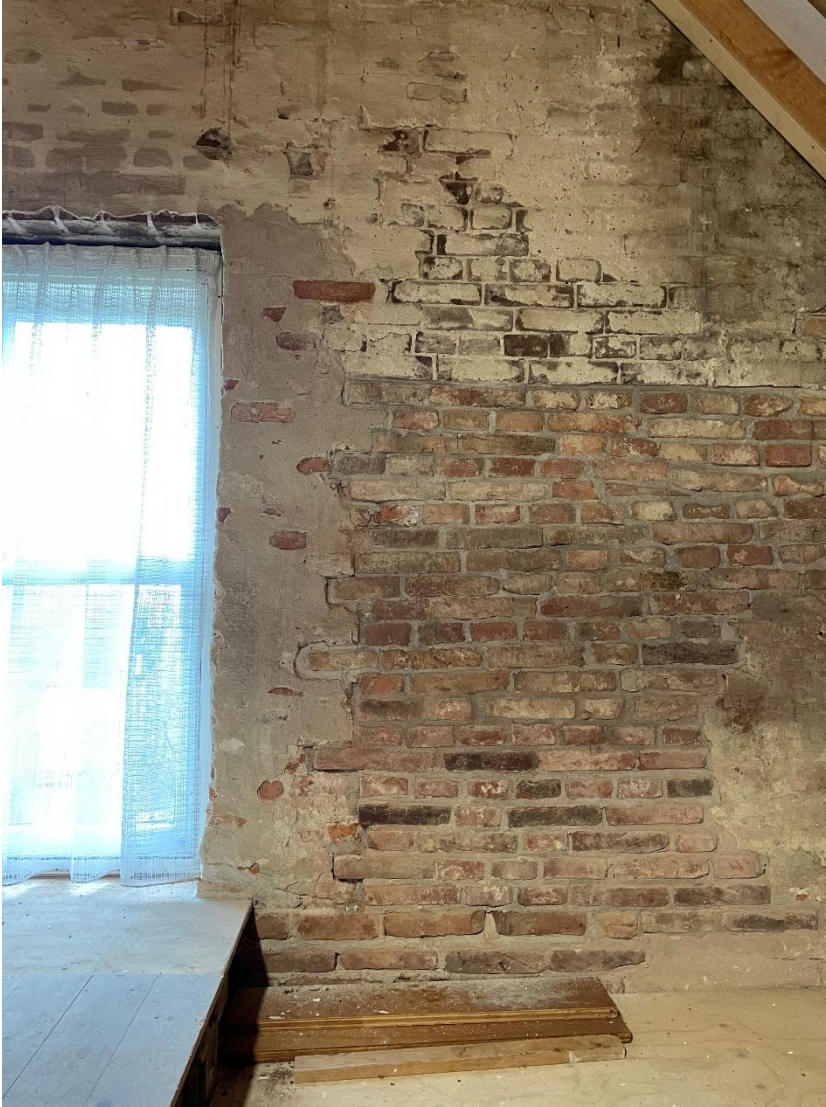
afbeelding 112 Foto zolder ruimte 2.06 gevelwand oost 2022. Rechts van het venster zijn bouwsporen van het versleepte schoorsteenkanaal zichtbaar.

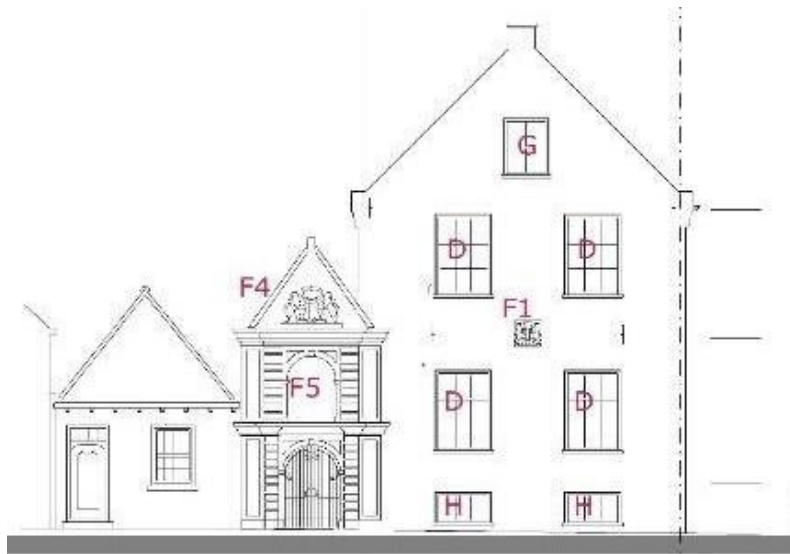
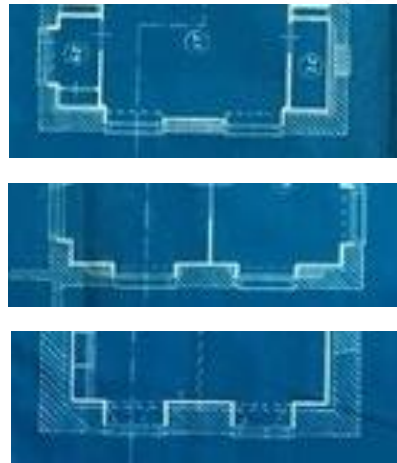
afbeelding 113 Boven: aanzicht oostgevels met aanduiding kozijnmerken en bijzondere elementen F1-F5 2022. Onder: drie fragmenten van het verbouwplan uit 1924. Boven: verdieping, midden: Bel-etage, Onder: souterrain. (WfA, 2022)

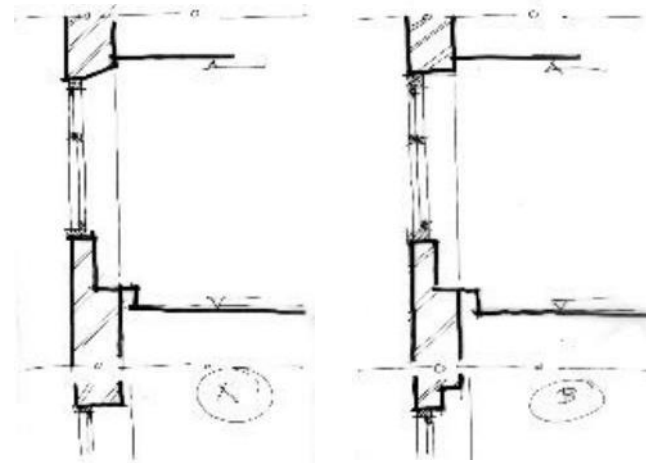
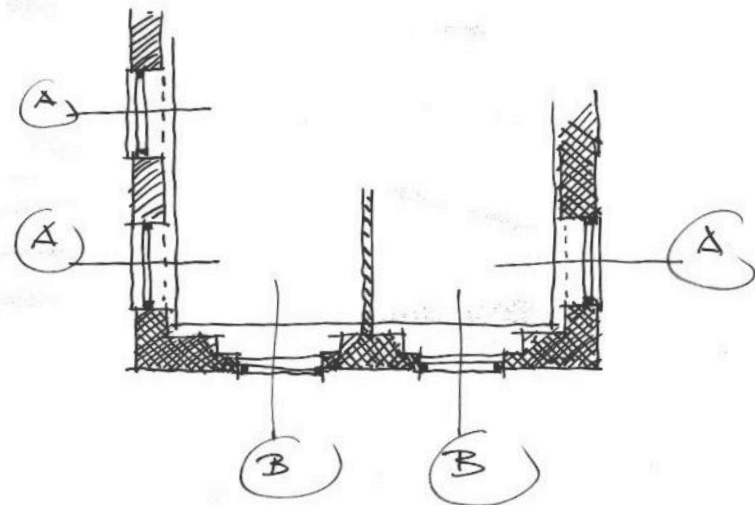
afbeelding 114 Schetsen van de Bel-etage Weeshuis 2022. Boven: principe doorsnede kozijnen over en noord- en zuidgevel (A) en oostgevel (B) 2022. De kozijnen in de oostgevel zijn in nissen geplaatst waarvan de dagkanten oorspronkelijk waren afgeschuind volgens de tekening uit 1924.

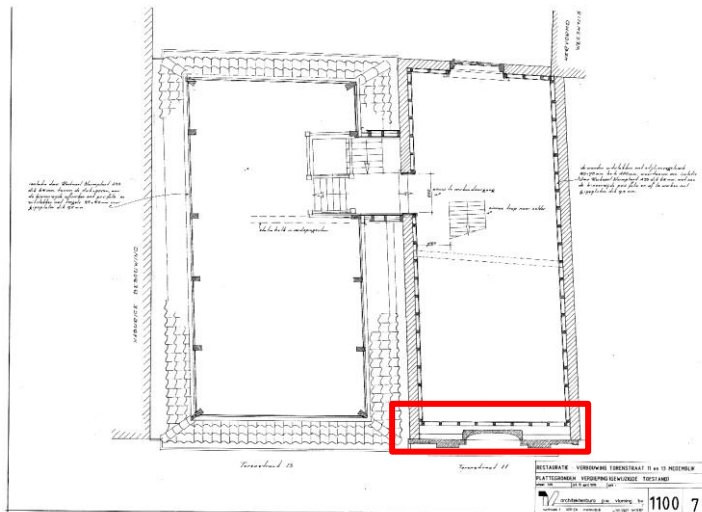
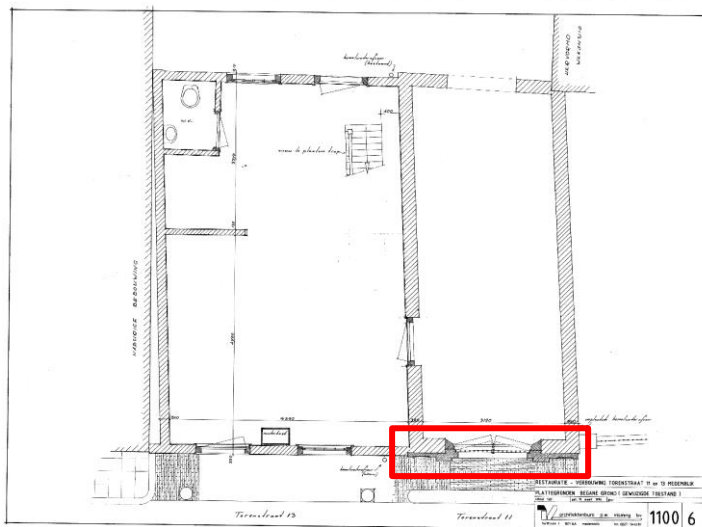
afbeelding 116 Plattegronden Poortgebouwnieuwe toestand 1996. Boven: verdieping met toegevoegde trap en doorbraak naar verdieping Poorthuis. Onder: Begane grond. In het rode kader is de opbouw van de oostgevel bestaande uit metselwerk en hardsteen zichtbaar. (ME2, 2022)

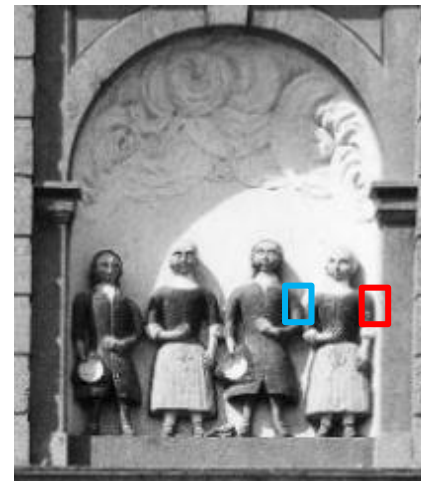
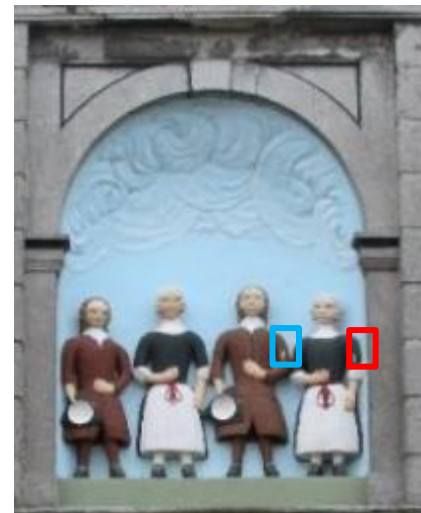
afbeelding 117 F5: Fragment van de relief voorstellende vier Weeskinderen Boven in 1949 Onder in 2022. In rood en blauw kader: een gouden streep op de linker mouw van twee weeskinderen. (Rijksdienst Cultureel Erfgoed, Amersfoort, 2022) 355-16

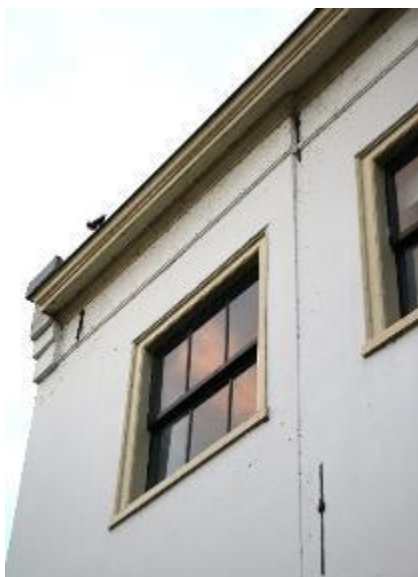
afbeelding 119 Foto van de sprong in pleisterwerk Z1 2022.

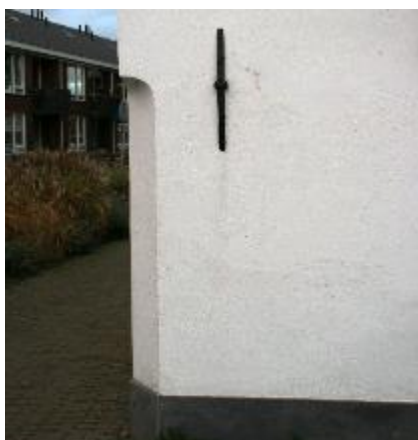
afbeelding 120 Foto van afgebiljoende hoek in pleisterwerk Z5 2022.

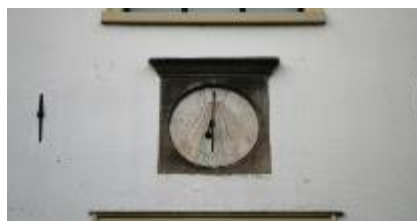
afbeelding 121 Foto van zonnwijzer F2 2022.

In het pleisterwerk is, tussen de vensters op de bel-etage en verdieping in de derde travee van links een zonnwijzer (F2) aangebracht. De zonnwijzer bestaat uit een marmeren plaat voorzien van cijferaanuiding en koperen naald. De zonnwijzer is in 1926 aangebracht. Het marmer is afkomstig van een marmerenplaat die in 1925 werd opgegraven op de binnenhof. De plaat zou eerder op de binnenhof onderdeel zijn geweest van een kompas in de bestrating van de binnenhof.⁹³

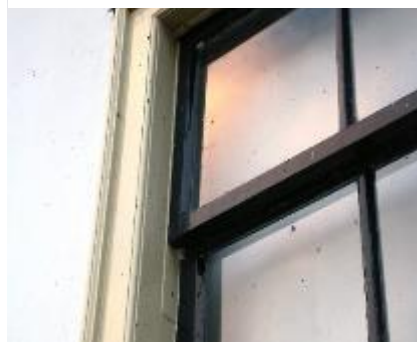
afbeelding 123 Detail van dagkant met aangeheelde kozijnstijl 2022.

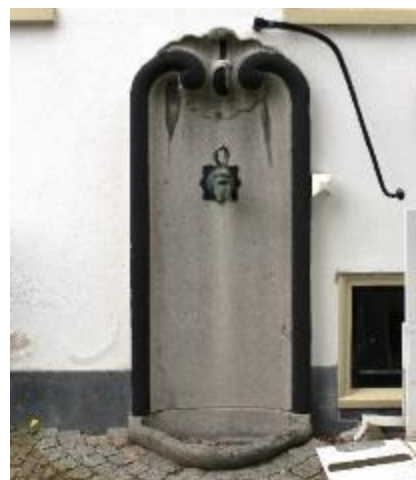
afbeelding 125 Foto van hardsteen nis met waterpomp en lekbak F3 2022.

Links naast de bordestrap is tegen de gevel een hardstenen nis met lekbak geplaatst voorzien van een ornament in rococostijl. Onder het ornament is een ijzeren kraan in de hardstenen nis geplaatst. (afb. 125)

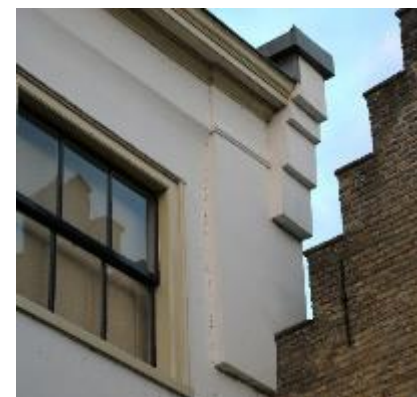
afbeelding 126 Foto van uitgetand schouderstuk Z2 2022.

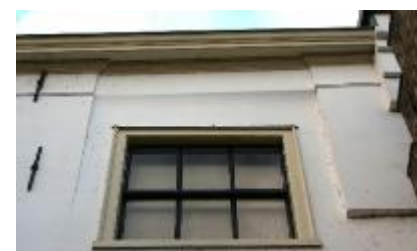
afbeelding 127 Foto van sprong in pleisterwerk in tiende travee Z3 2022.

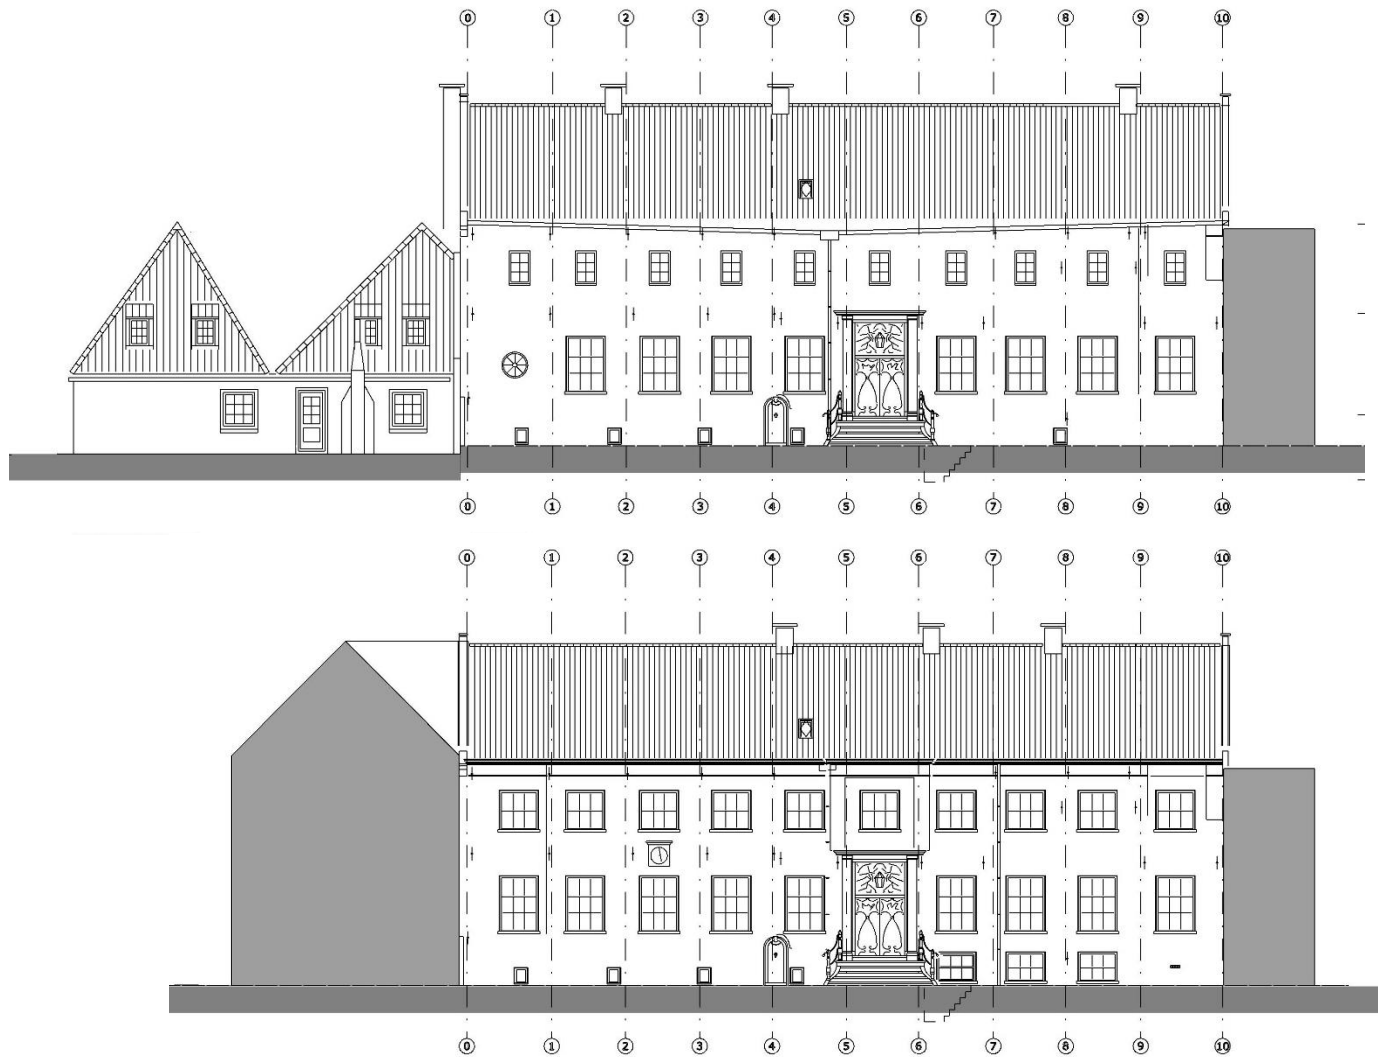
afbeelding 128 Zuidgevel 2022. Boven: reconstructie vóór verbouwing op basis van foto's uit 1923. Links de aanbouwen voorzien van schilddak uit 1647. Onder: reconstructie na verbouwing met links de aanbouw uit 1930.
