Weeshuis Medemblik

Torenstraat 15 Medemblik

Bouwhistorische verkenning Hogeschool Utrecht Bouwhistorie & Restauratie 2022-2023

student: Eddo Carels docent: Ronald Stenvert datum: 22 januari 2023 editie: DEFINITIEF SBN scriptieprijs

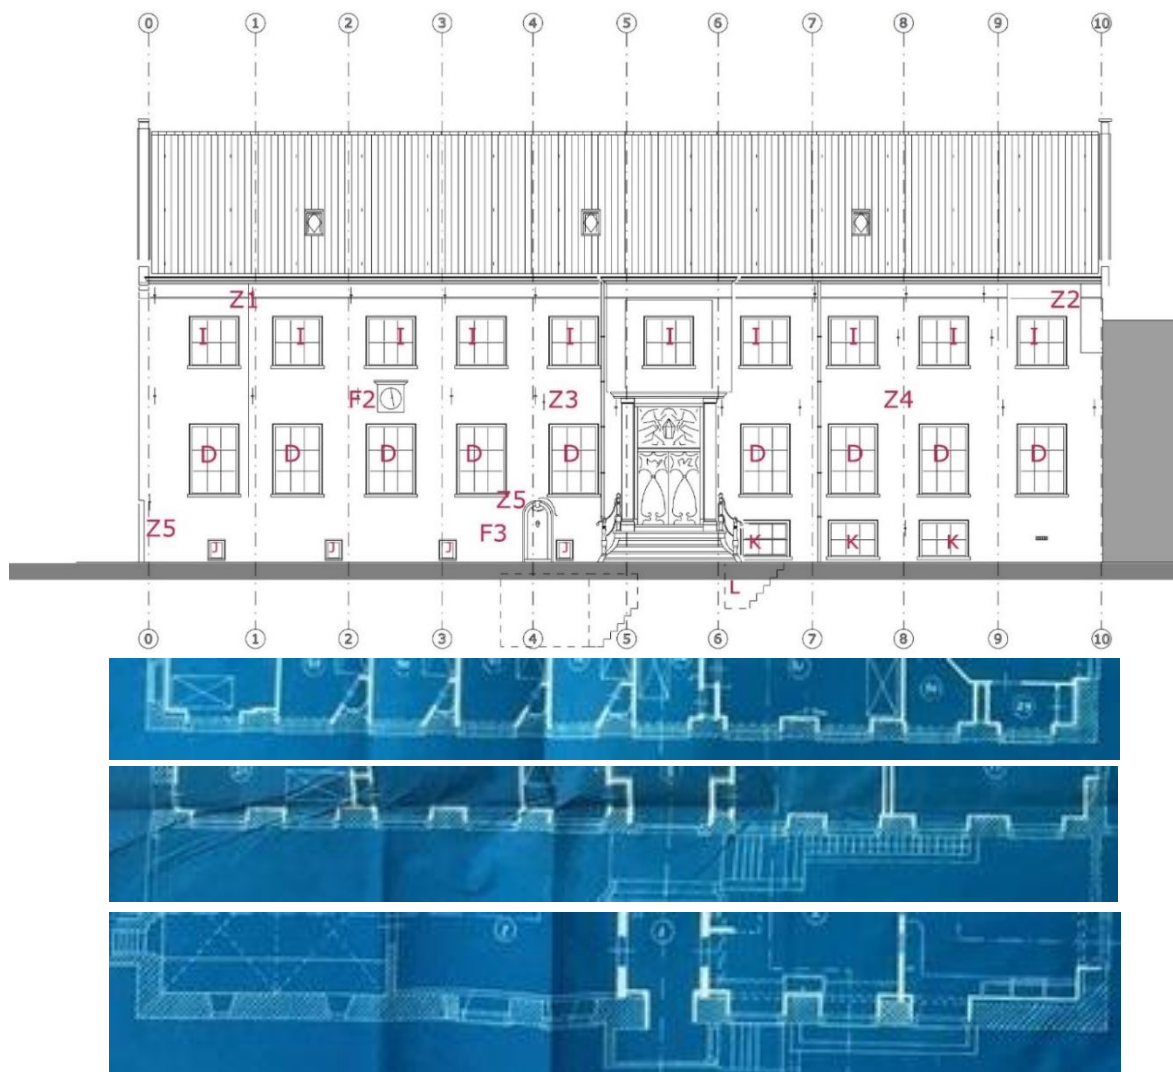
afbeelding 129 Boven: Zuidgevel met aanduiding van kozijnmerken, locatie van de foto's met bouwsporen Z1 t/m Z5 en bijzondere elementen F2, F3. 2022. Onder, van boven naar beneden: verdieping, Bel-etage en souterrain 1924. (WfA, 2022)

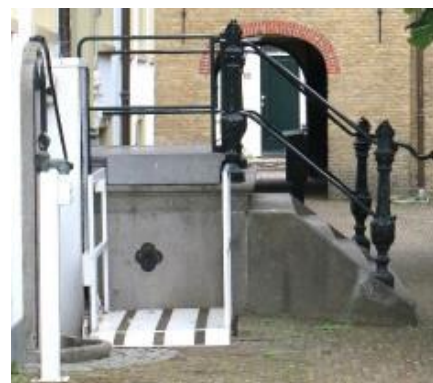
afbeelding 130 Foto van het zijaanzicht van het bordes en de trap 2022. Op de voorgrond de plateaulift en centraal in de hardsteen zijwand de vierpas met ventilatierooster.12

In de risalerende travee tussen as 5 en as 6 bevindt zich de formele entree in Rococo-stijl bereikbaar vanaf een bordes met brede trap en hekwerk, daterend uit 1762. Op de gevel zijn ter plaatse van de assen balkankers aangebracht ter hoogte van de verdieping en zoldervloer. Ter plaatse van as 5, 6 en 10 zijn deze blind uitgevoerd of verwijderd. Alleen op as 8 is ter hoogte van de vensters van het souterrain een balkanker zichtbaar. In het voorgebied dat is voorzien van een brede stoep met klinkerbestrating is een brede uitwaaiierende, vier treden hoge, trap geplaatst die toegang biedt tot een bordes. De treden zijn opgesloten tussen hardstenen in- en uitzwenkende aflopende keerwanden. De treden zijn voorzien van een halfronde wel evenals de bordesrand. Rechts van het bordes bevindt zich evenwijdig aan de gevel een trap, bestaande uit bloktreden, die toegang biedt tot de deur op souterrain niveau. Het bordes is in 2010 met één trede verhoogd om drempelvrij aan te sluiten op het vloerniveau van de Bel-etage. De plateaulift aan de linker zijde en aanpassing van het ijzeren hekwerk langs het bordes is in 2010 geplaatst. Alle trappen inclusief stootborden en zijwanden, het bordes inclusief verhoging, zijwanden van het bordes en keerwanden en afdekband van de trap en toegang tot het souterrain zijn uitgevoerd in hardsteen en niet voorzien van een decoratieve afwerking. De later toegevoegde bordesverhoging is voorzien van een frijnslag en gefrijnde rand. In de linkerzijwand van het bordes is centraal een verdiepte vierpas met daarop een ijzeren rooster geplaatst ter beluchting van de keldertoegang onder het bordes.

Op de keerwanden van de brede bordestrap en op het bordes is een ijzeren hekwerk geplaatst dat dateert uit 1762 (fase 3). Het hekwerk bestaat uit geprofileerde, vaasvormige balusters op een rechthoekige voet zijn voorzien van rocailles en C- en S-vormige motieven. Tussen de balusters zijn eenvoudige ronde ijzeren stangen geplaatst. Ter plaatse van de plateaulift zijn deze in 2010 verwijderd. Het geheel is geschilderd in een donkergroene kleur.

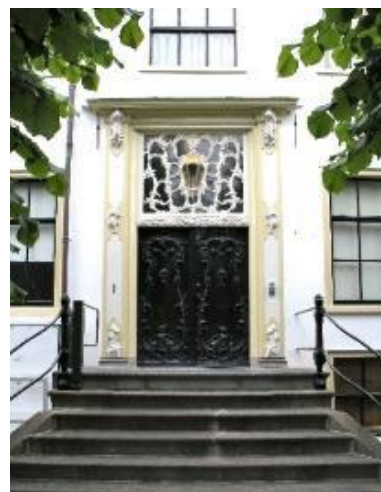
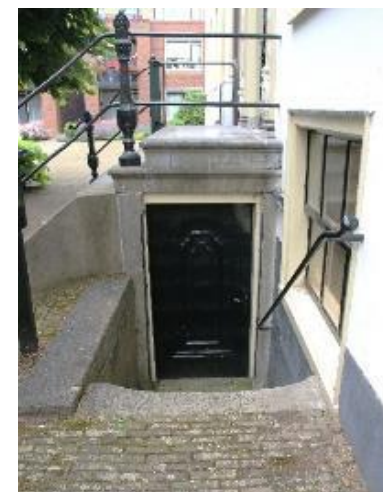
afbeelding 131 Foto van de brede trap en bordes voor de zuidgevel 2022. Rechts de trap naar de kelder onder het bordes en het souterrain

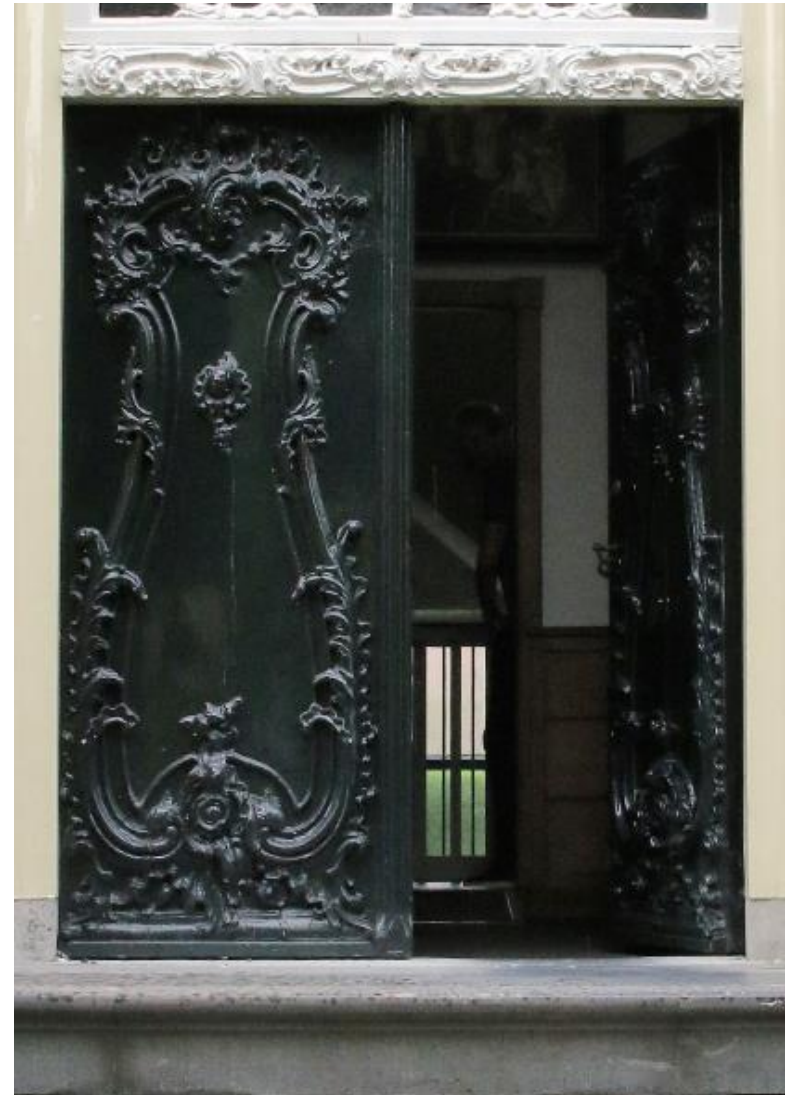
afbeelding 132 Foto van de dubbele deuren 2022.

De omlijstingen en het kozijn van de entree is geplaatst op een hardstenen basement. Het kozijn met kalf en het snijwerk in het bovenlicht met lantaarn, de kroonlijst boven de entree en het snijwerk op de pilasters is uitgevoerd in hout en geschilderd in wit en licht gele tint (XVIII). Tegen de bovenzijde van de pilasters zijn consoles geplaatst ter ondersteuning van de kroonlijst.

De consoles, het bovenlicht met lantaarn, kalf, de pilasters en de dubbele deuren zijn voorzien van snijwerk. De lantaarn is voorzien van een goudkleurige vergulding. Het snijwerk in rococo-stijl is uitgevoerd in hout. Kenmerkend voor deze stijl zijn de asymmetrische, weelderige C- en S-vormige ornamenten, acanthusblad en schelp vormen. Een geprofileerde deurnaald dekt de middensluiting van de deuren af.

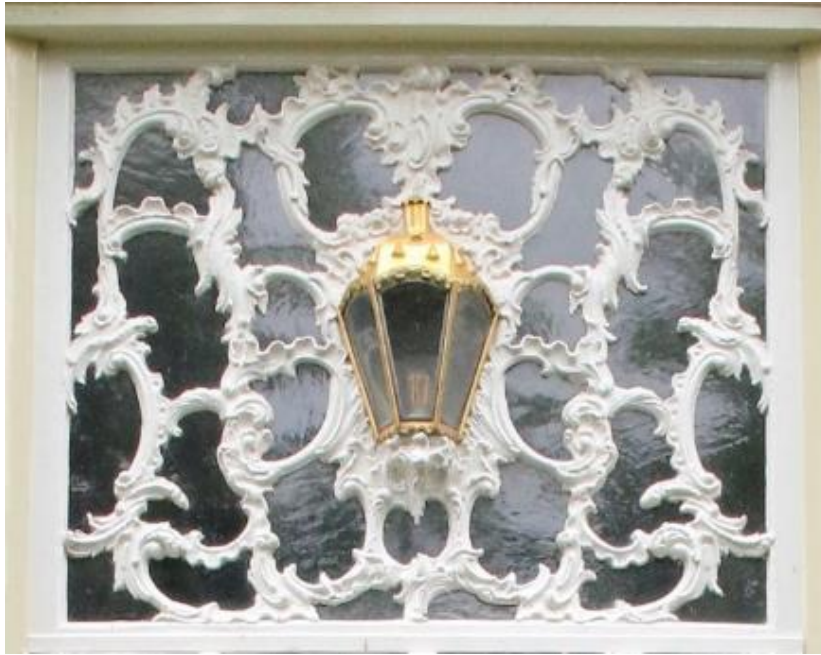
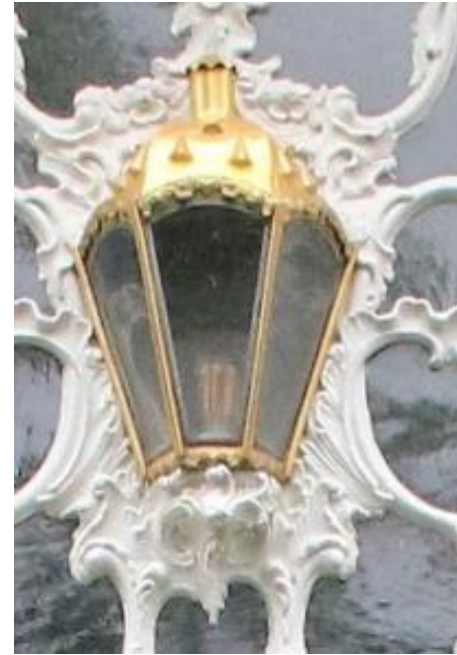
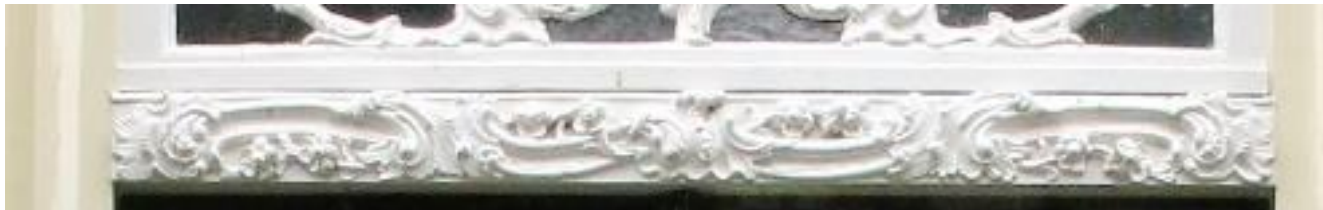
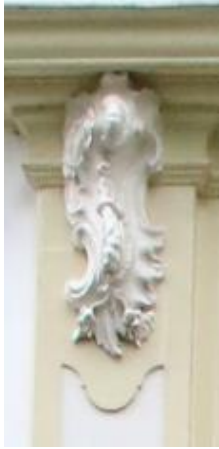
afbeelding 133 Foto van het snijwerk in rococo-stijl.

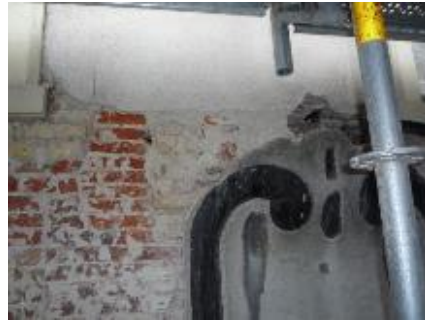
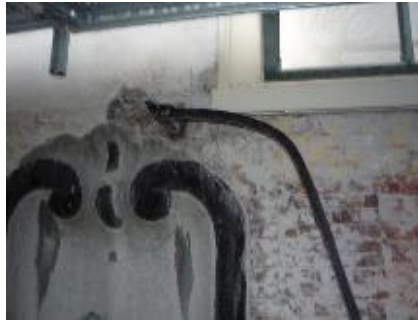
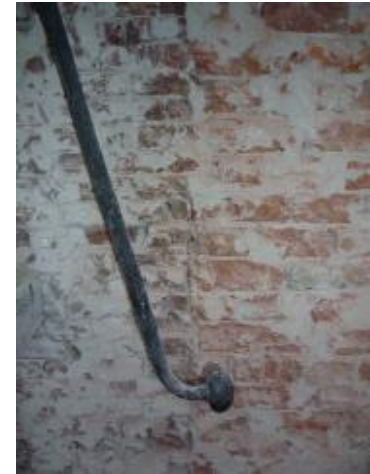
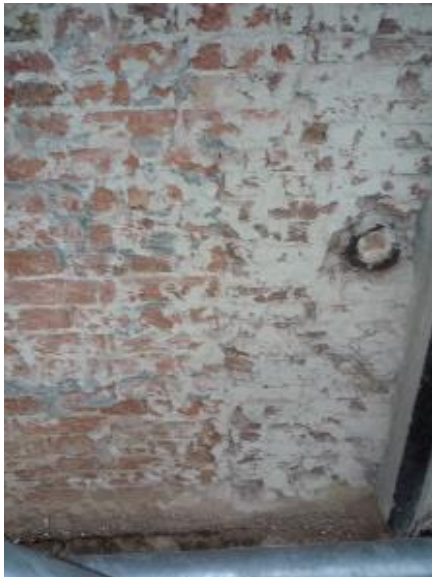
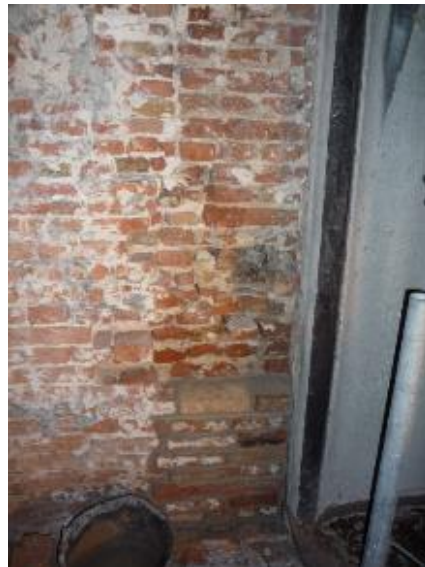
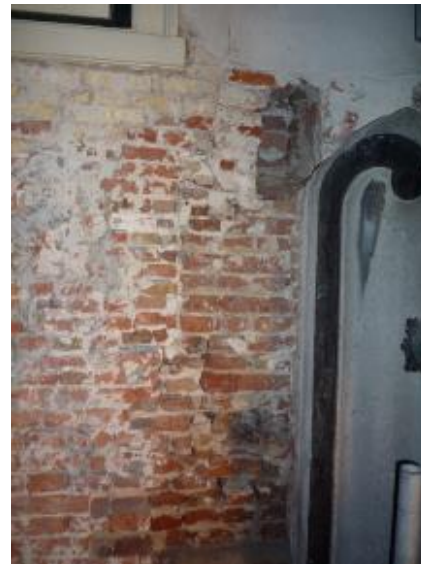
afbeelding 134 Zuidgevel. Foto's Z5 ter plaatse van waterpomp voor restauratie 2009. Bouwsporen van vertandingen en dichtgezette sparingen zichtbaar na afbikken van pleisterwerk (ME2) 24112009 26112009

tegenovergelegen noordgevel van deze travee is ook een onregelmatigheid in het pleisterwerk zichtbaar.⁹¹ Tijdens de restauratie omstreeks 1990 (fase 9) is de gevel volledig afgebikt en opnieuw gepleisterd. Daarmee is de portlandcement pleisterlaag, aangebracht in 1844 en 1897 (fase 5) om een betere vochthuishouding te krijgen, verdwenen. Op de foto's gemaakt tijdens de uitvoering van gevelrestauratie in 2010 zijn bouwsporen in het gevelmetselwerk te zien die te relateren zijn aan dichtgezette sparingen, uit oudere bouwfases. (afb. 134 en 135)

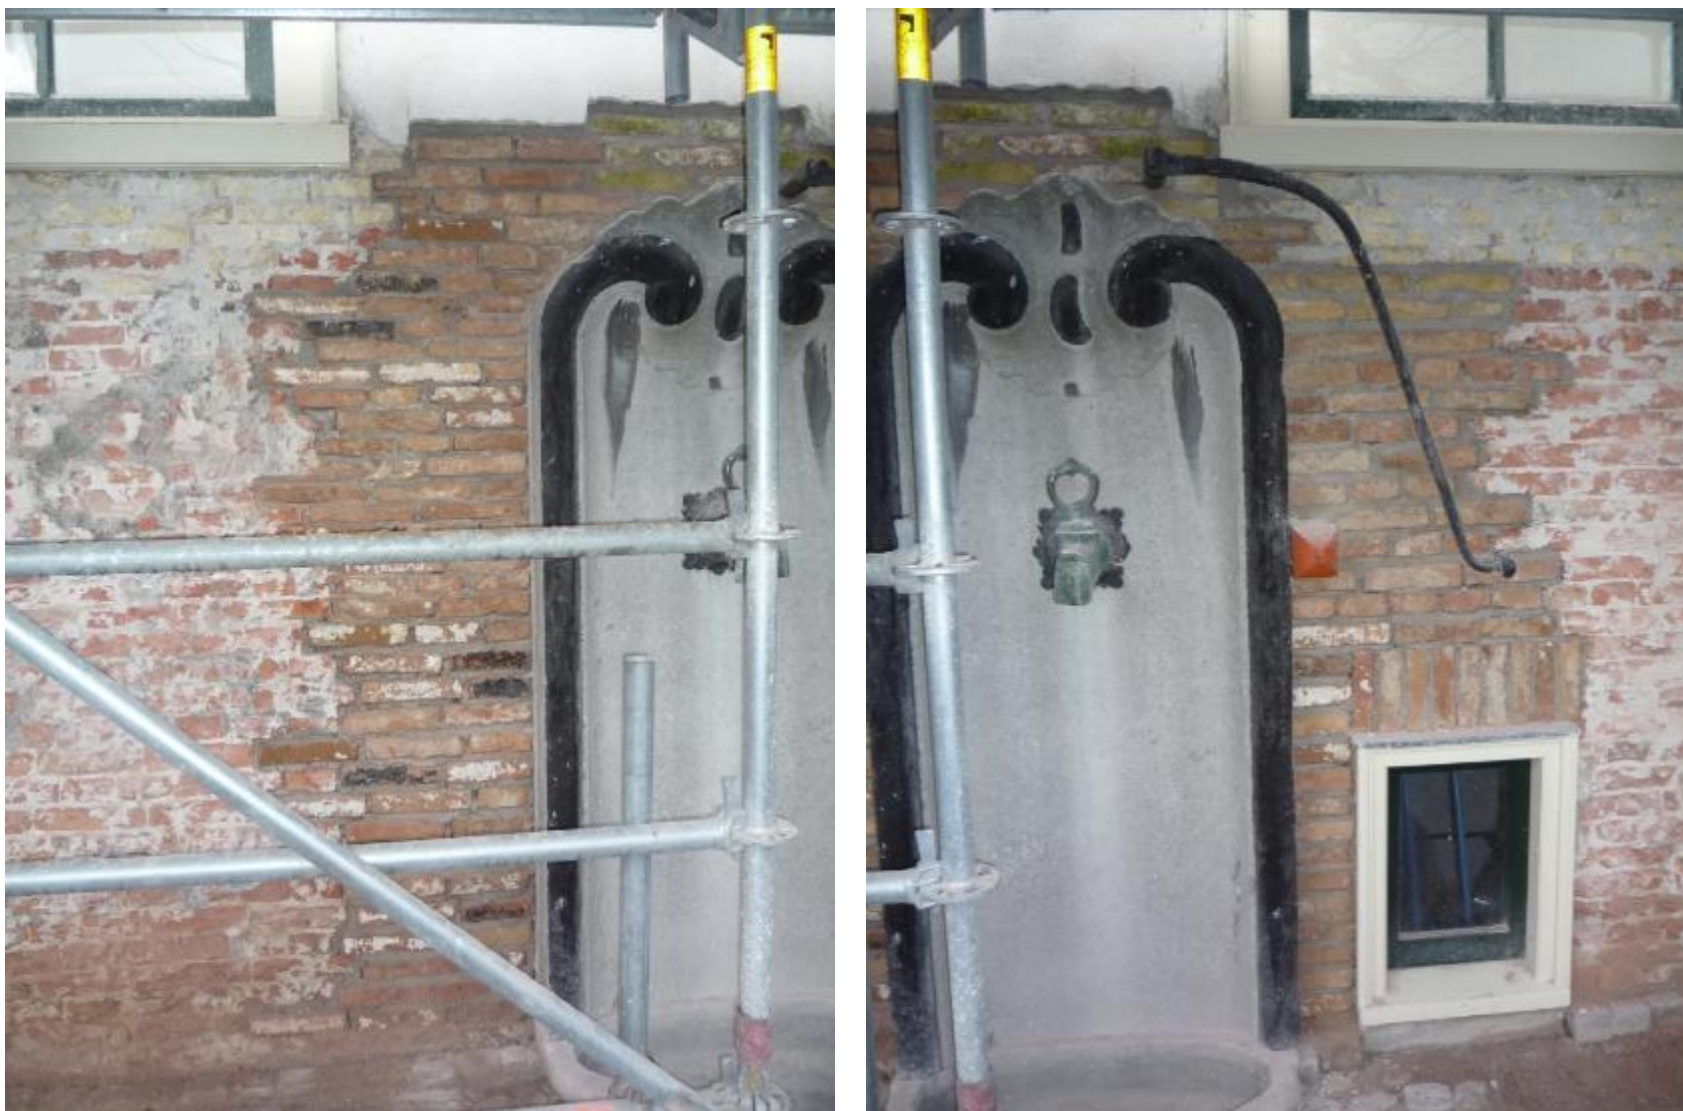
afbeelding 135 Zuidgevel. Foto's Z5 ter plaatse van waterpomp 2009. Vernieuwd ingeboet metselwerk na restauratie. (ME2)

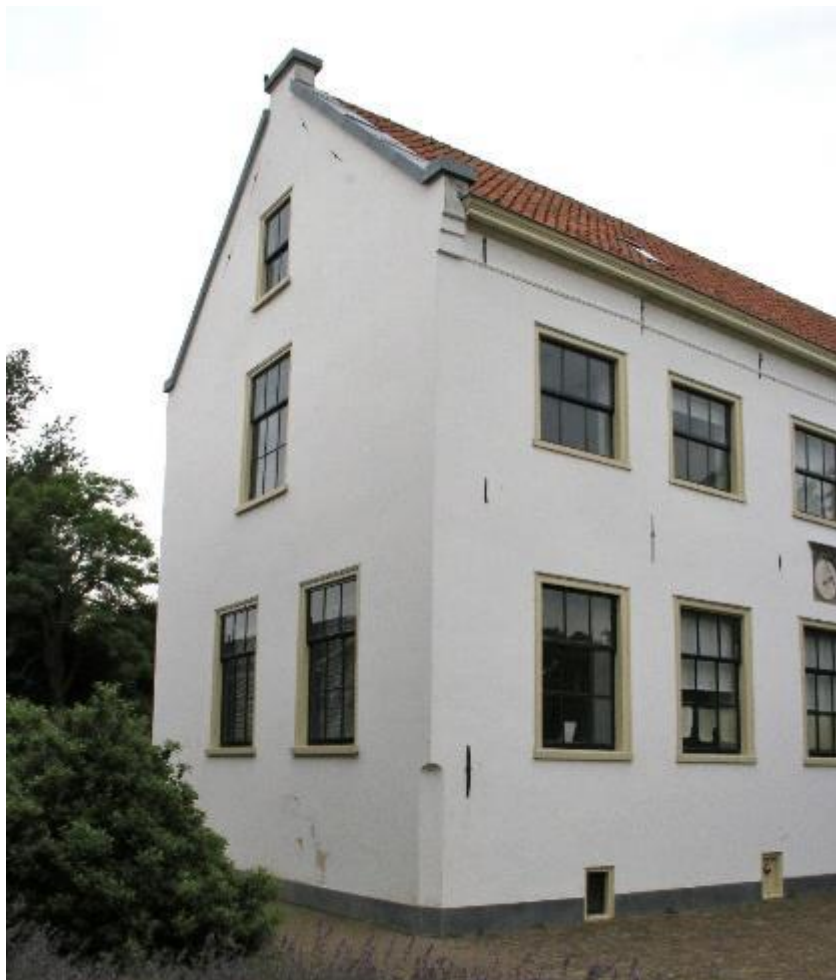
afbeelding 136 Foto van de westgevel gezien vanaf de binnenhof 2022.

De westgevel van het Weeshuis staat direct aan de klinker bestrating van een openbaar pad dat de Munstraat met de binnenhof verbindt.

De gevel is, aansluitend aan de bestrating, bekleed met hardsteen platen die de overgang vormen naar het pleisterwerk (XXI). Van de gevelopeningen op de tekeningen van de verbouwingen uit 1924 en de jaren zeventig van de vorige eeuw zijn geen sproen in de gevels meer te zien.

De gepleisterde westgevel is voorzien van twee vensterassen. Uit de bouwfasering blijkt dat de gevel boven de aanbouw uit 1647 blind was. Tegen de gevel was een schoorsteen geplaatst zoals te zien op een luchtfoto uit 1916.⁹⁴ In 1930 werd de gevel volledig aan het zicht onttrokken door een nieuwe vleugel. Na de sloop van deze vleugel in 1975 was de westgevel weer in het zicht. Tijdens de verbouwing in 1978 zijn in het gevelmetselwerk aan de binnenzijde bouwsporen aangetroffen van een schouw, nissen en doorgangen naar het souterrain, Bel-etage en verdieping.⁹⁵

Op het pleisterwerk zijn vier muurankers aangebracht evenwijdig aan de zinken gevelafdekking ten behoeve van de verankering van de aangeheelde gordingen.

De vensters met roedeverdeling in twee typen in nieuw uitgehakte gevelopeningen zijn uitgevoerd als schuifvensters en dateren uit 1978 (fase 8). Type M, een vier-ruits (2x(2) venster bevindt zich in de zolder. In de verdieping en Bel-etage bevindt zich negen-ruits (3x(2+1) venster type D.

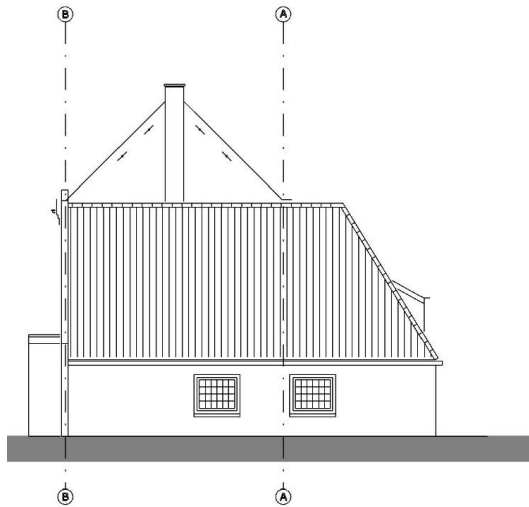
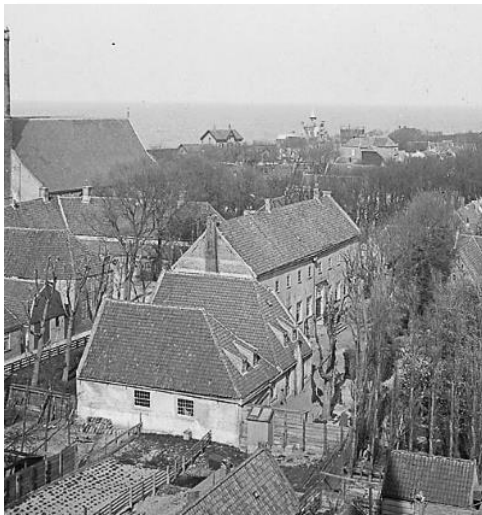
afbeelding 137 Boven: reconstructie van de westgevel van de aanbouw uit 1647 en het weeshuis op basis van de blauwdrukken uit 1924. Onder: Luchtfoto 1916. Blinde westgevel en de aanbouw uit 1647 op de voorgrond. (Greeuw, 2022)

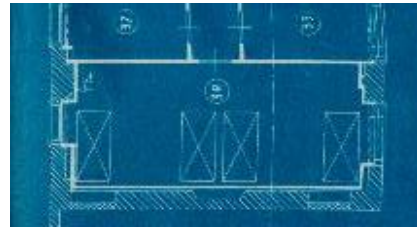
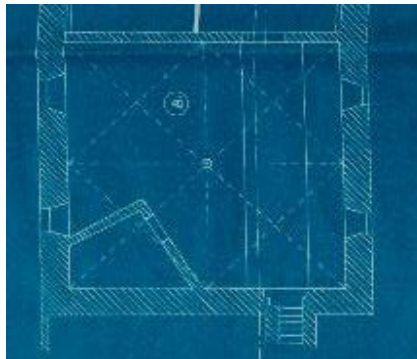
afbeelding 138 Plattegronden van het ontwerp voor de verbouwing van het Weeshuis uit 1924. Van boven naar beneden: verdieping, Bel-etage en souterrain. (WfA, 2022)

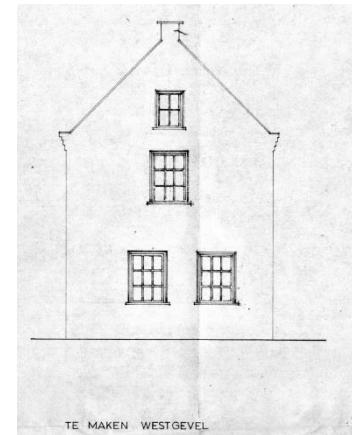
afbeelding 139 Aanzicht westgevel 1976. Fragment van geveltekening door architectenbureau Vegter maart 1976. (SHWM, 2022)

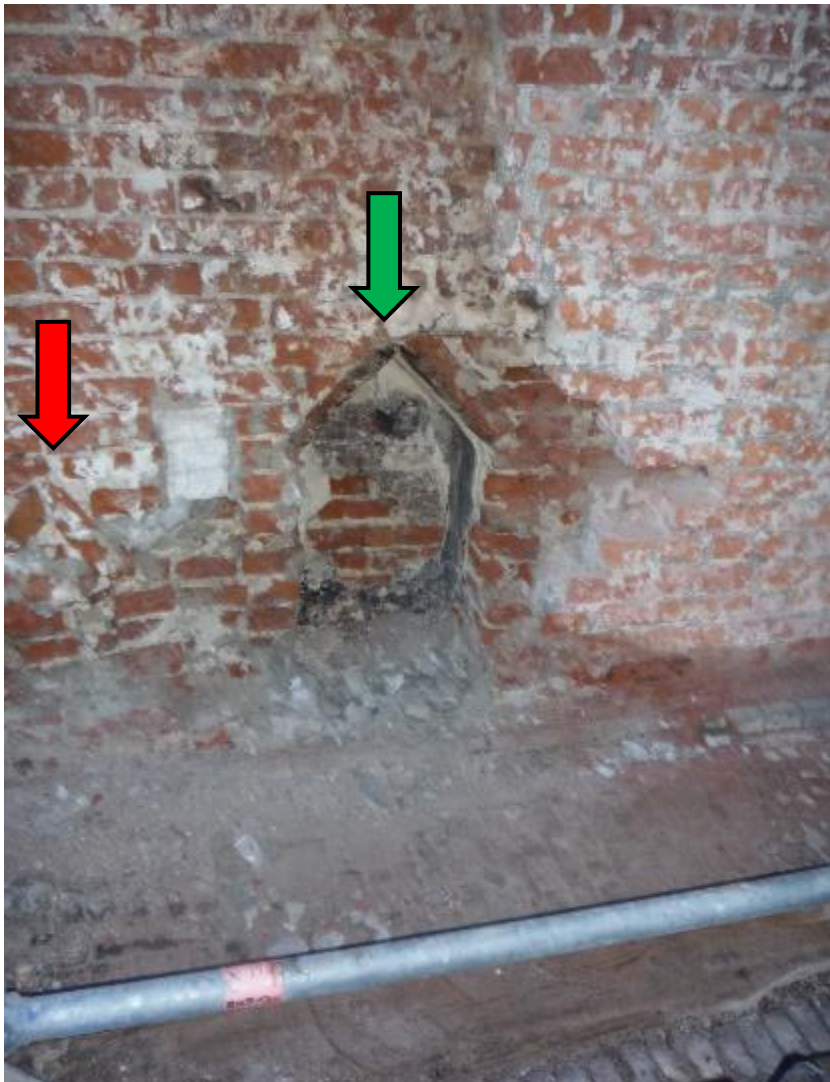
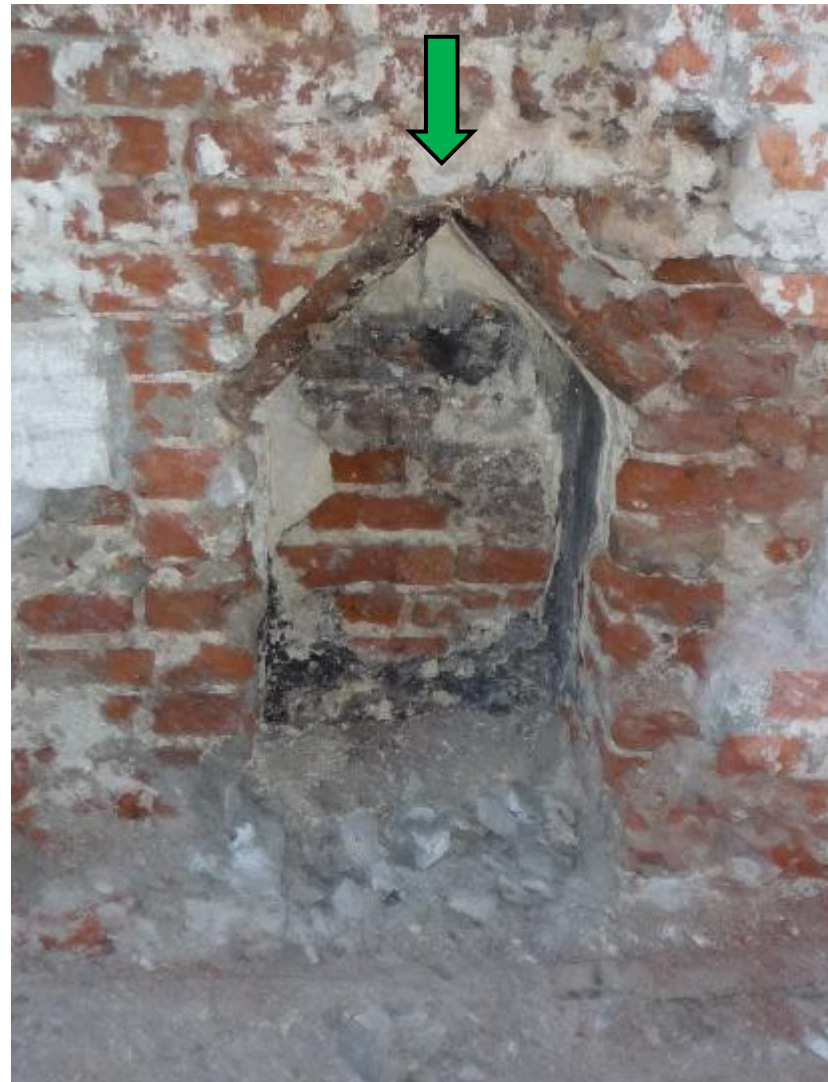
afbeelding 140 Foto W1 links: fragment westgevel boven maaiveld. Het pleisterwerk is afgebikt. Midden en links zijn twee nissen in het metselwerk zichtbaar. Midden op de foto een nis circa 60cm hoog en 30cm breed, een keperboog van twee bakstenen (groene pijl). De nis vertoont sporen van pleisterwerk en roet. Uiterst links iets lager de keperboog van een kleinere nis (rode pijl). Foto W1 rechts; detail van de grote kaarsnis.. De kaarsnissen bevinden zich ter hoogte van het maaiveld aan de linker zijde van de voormalige doorgang naar het souterrain, te zien op de plattegrond uit 1924. (ME2) 28 30112009 P1020760 en foto-1

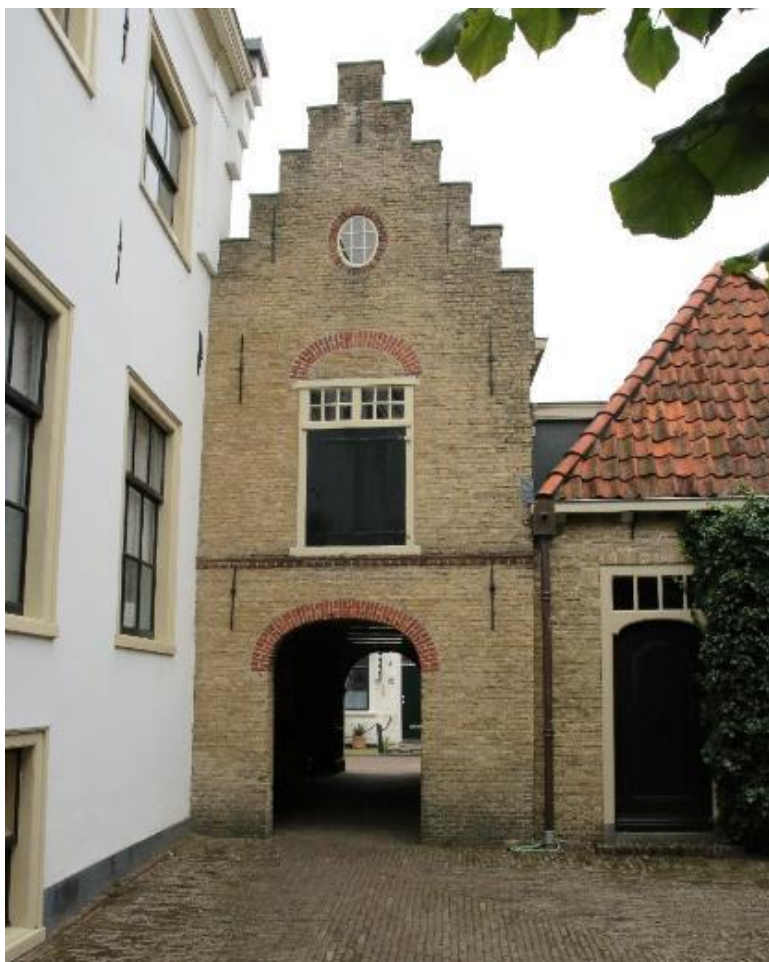
afbeelding 141 Foto Westgevel Poortgebouw 2022. Rechts het gebouw van de Oudheidkundige Vereniging 'Medemblick'

De westgevel van het Poortgebouw staat direct aan de klinker bestrating die doorloopt in de onderdoorgang richting Torenstraat. De trapgevel in manieristische stijl vormt, samen met de zuidgevel van het Weeshuis, de noordoost hoek van de binnenhof. Het Poortgebouw is gerestaureerd in 1941, hetgeen overeenkomt met de opmetingen in het archief van de RCE.⁹⁶ Daarbij zijn de gevel ontdaan van pleisterwerk, is de klokgevel gewijzigd in een trapgevel en zijn de vensters gewijzigd. Op foto's uit 1923 is een gepleisterde klokgevel zichtbaar voorzien van andere vensters. Mogelijk betreft de huidige gevel (deels) een reconstructie. In 1996 is de kapconstructie voorzien van geïsoleerde dakelementen en nieuwe zolderbalklaag, de verdiepingsvloer geïsoleerd en de opbouw op de belending (OVM) en doorgang naar de verdieping van het Poortgebouw gerealiseerd.⁹⁷ (afb. 143)

De gevel vormt een haakse hoek met de zuidgevel van het Weeshuis en springt iets naar voren ten opzichte van het belendende eenlaagse gebouw met kap aan de zuidzijde. De noordwest hoek van het Poortgebouw is door de hoek van het Weeshuis geschoven. Hierdoor is het aantal trappen, de beëindiging van de trapgevel en het muurvlak links en rechts verschillend van breedte en de gevel in maatvoering niet symmetrisch. De doorgang en vensters zijn in de as van de geveltop geplaatst.

Het metselwerk is uitgevoerd in een gele steen met een tienlagenmaat van circa 49mm en een steenmaat van circa 175x84x40mm voorzien van een dunne kalkmortelvoeg in een lichte kleur.⁹⁸ Het steens metselwerk in staand verband is doorgezet in de binnengevels van de onderdoorgang en in de zijgevel boven de goot van de belending. Het hoekoplossing in het metselwerk links is afgedekt door de gepleisterde gevel. In het zicht is een kop en een klezoor in de strekken laag. Rechts is in de

Links is de gevel verdeelt in vier trappen en rechts in vijf waarvan de onderste door middel van een vertanding aan de onderzijde iets uitkraagt. De trappen zijn van gelijke maat en aan de bovenzijde afgedekt met twee, iets overstekende, keramische tegels in kleur van de baksteen. Het metselwerk is beëindigd met een klezoor en kop naast de kozijnstijl.

In de zolder is een staand ovaal negen-ruits venster geplaatst voorzien van een symmetrische roedeverdeling. Het ligt vlak in de gevel en is omgeven door radiaal gemetselde koppen in een rode baksteen.

In de verdieping is, onder een gemetselde korbboog in rode baksteen, een rechthoekig venster geplaatst. De korbboog bestaat uit afwisselend strekken en koppen. In het vlak onder de boog is het gevelmetselwerk doorgezet. Het kozijn is voorzien van een onder- en bovendorpel met zichtbare oren, ter plaatse van de bovendorpel iets verjongd. Bovendorpel en kalf hebben een overstek. Boven het kalf zijn aan weerszijde van de middenstijl zesruits (3x2) bovenlichten geplaatst. Onder het kalf bevindt zich een luik, uitgevoerd in vlakke houten staande delen. Het is doormiddel van twee duimgehengen op duimen aan de kozijnstijl bevestigd.¹⁰⁰ Het venster is op een doorlopende waterlijst geplaatst, uitgevoerd in een rode baksteen bestaande uit een laag strekken boven een laag koppen. De ruimten in het Poortgebouw boven de onderdoorgang zijn toegankelijk via het luik. Tot de realisatie van de, in 1996 gerealiseerde binnentrap en doorgang

In de onderste bouwlaag is een korbboog van steens dikte aangebracht in uitvoering gelijk aan de eerder genoemde boog. Er is geen afwijkend metselwerk ter plaatse van de plint aangebracht.

In het metselwerk zijn vijf ijzeren muurankers bevestigd ter plaatse van de dakgordingen en de nok.

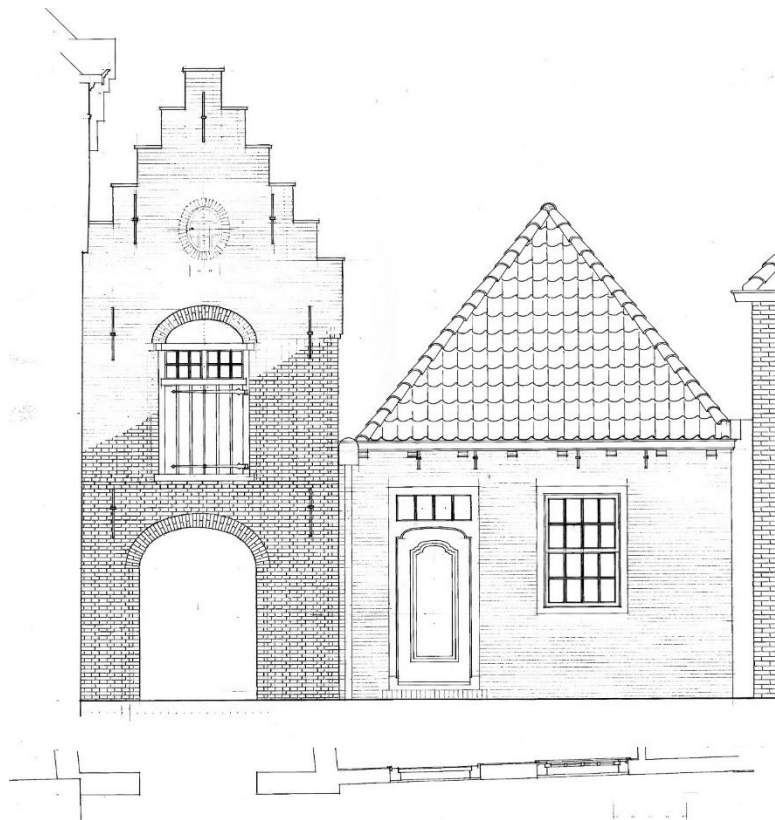
afbeelding 142 Westgevel Poortgebouw 1996. Bestaande toestand. (ME2, 2022)

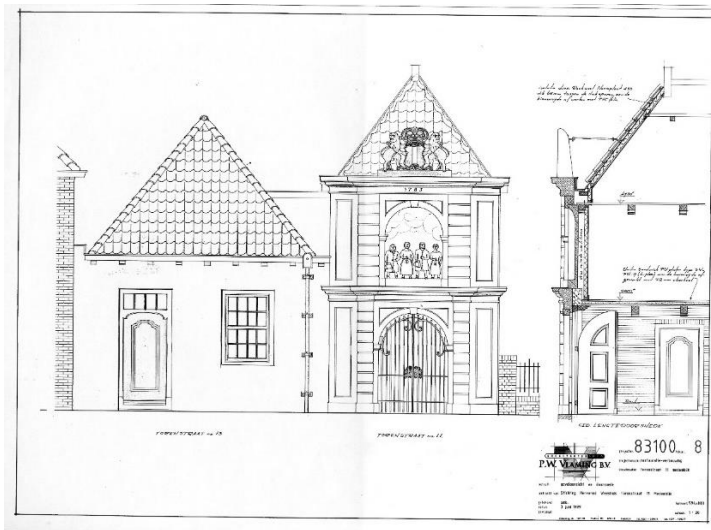
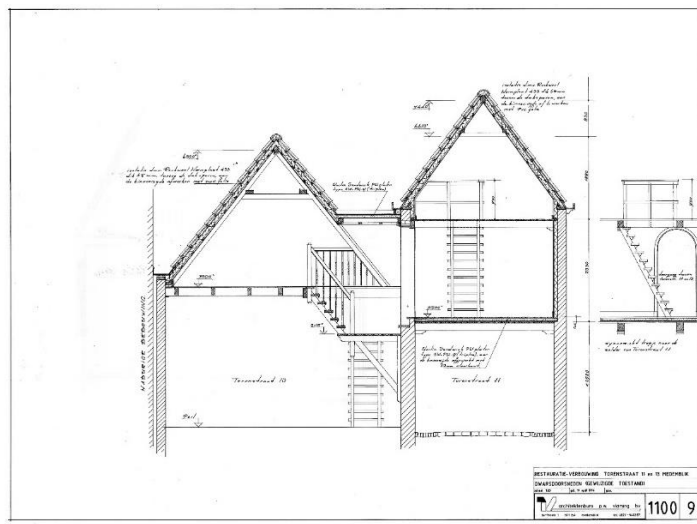
afbeelding 143 Gevel en doorsneden Poortgebouw 1996. Gewijzigde toestand. (ME2, 2022)

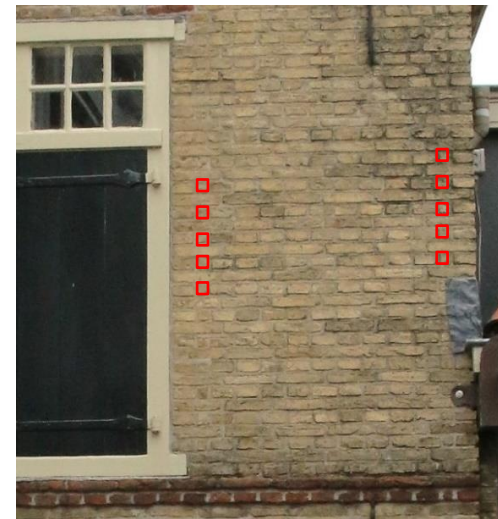
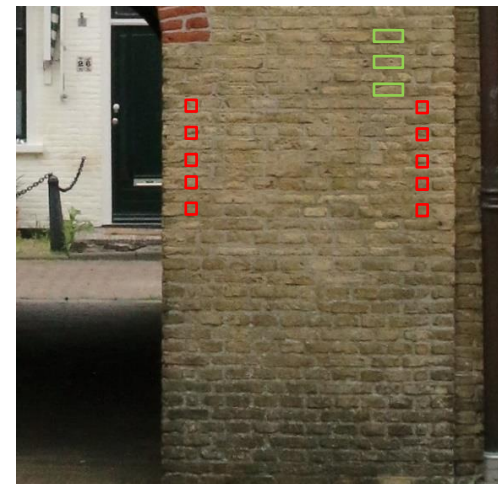
afbeelding 144 Foto hoekoplossing 2022. Boven: klezoor (rood) in koppenlaag ter plaatse van vensters en hoek. Onder: klezoor (rood) in koppenlaag ter plaatse van beëindiging en hoek. Kop (groen) in strekken laag ter plaatse van hoek rechts van wege een oneven aantal koppen.

koppen laag een klezoor toegevoegd naast de hoek gevolgd door een strek dwars.

In de strekkenlaag is een 'valse kop' toegevoegd gevolg door een strek bij de gevelbeëindiging rechts en de trappen.⁹⁹

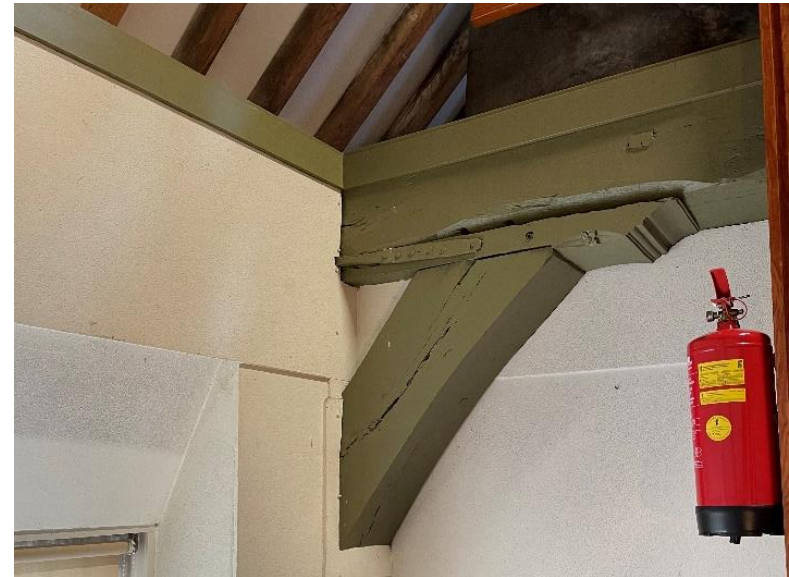
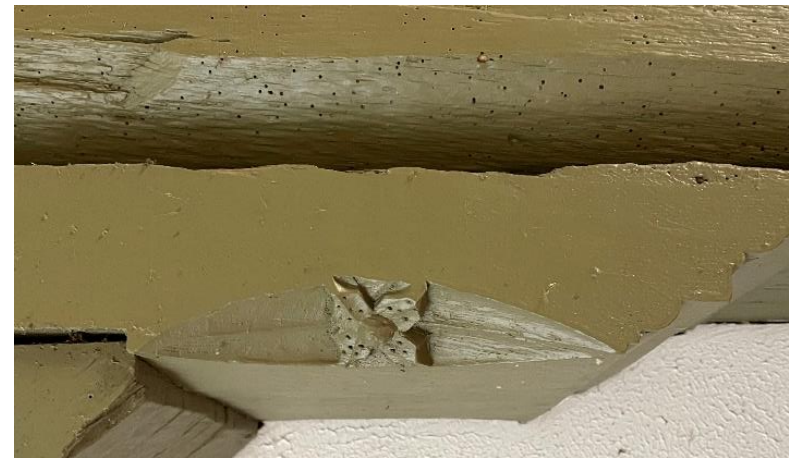
afbeelding 145 Foto van noerbalk, sleutelstuk en korbeel op as-5 2022.

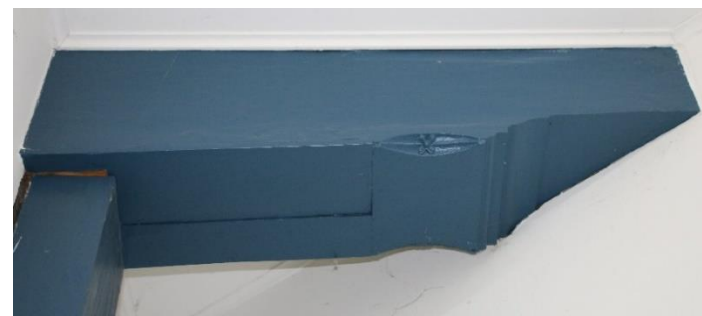
afbeelding 146 Foto van moerbalk met sleutelstuk opgelegd op muurstijl (1978) noordgevel bel-etage (0.05) 2022.

In de langsgevels zijn de houten balklagen opgelegd van de bel-etage-, verdieping- en zoldervloer. De balklaag en de betonvloeren van de bel-etage dateren uit 1924 en 1978. De balklaag van de verdiepings- en zoldervloer, daterend uit de bouwtijd (XVI), bestaat uit een alternerende balklaag van moerbalken op muurstijlen en tussenbalken, opgelegd in de gevels. In het westelijk deel zijn onder de moerbalken en tussenbalken op de bel-etage en verdieping sleutelstukken zichtbaar. De sleutelstukken onder de moerbalken, voorzien van uitgesneden 'bloemen' zijn ouder dan de sleutelstukken bij de tussenbalken die zijn voorzien van olijf profiel. Mogelijk is er een dateringsverschil te verklaren vanuit de verbouwing van klooster naar Weeshuis. De moerbalken van de verdiepings- en zoldervloer in het westelijk deel worden ondersteund door muurstijlen. De muurstijlen op de verdieping in het westelijk deel dateren uit 1978. In het oostelijk deel zijn op de verdieping tegen de zuidgevel muurstijlen zichtbaar daterend uit de bouwtijd. De korbelen en sleutelstukken bevinden zich achter de schuine aftimmering. In het oostelijk deel zijn geen balklagen zichtbaar op de bel-etage en verdieping.

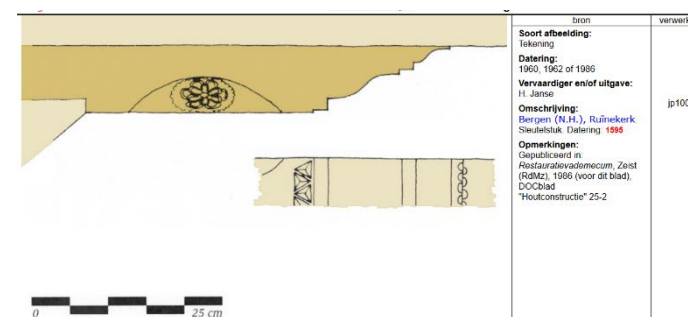
afbeelding 147 Sleutelstuk voorzien van vergelijkbare decoratie aanwezig in de Ruïnekerk in Bergen gedateerd 1595. (documentatie.org, 2022)

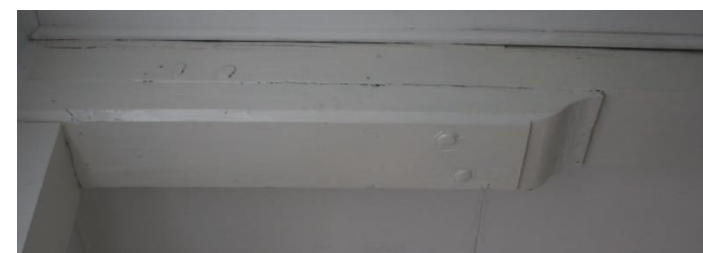
afbeelding 148 Foto van moerbalk (bouwtijd) met sleutelstuk (1924). Noordgevel bel-etage noordgevel bel-etage (0.06) 2022.

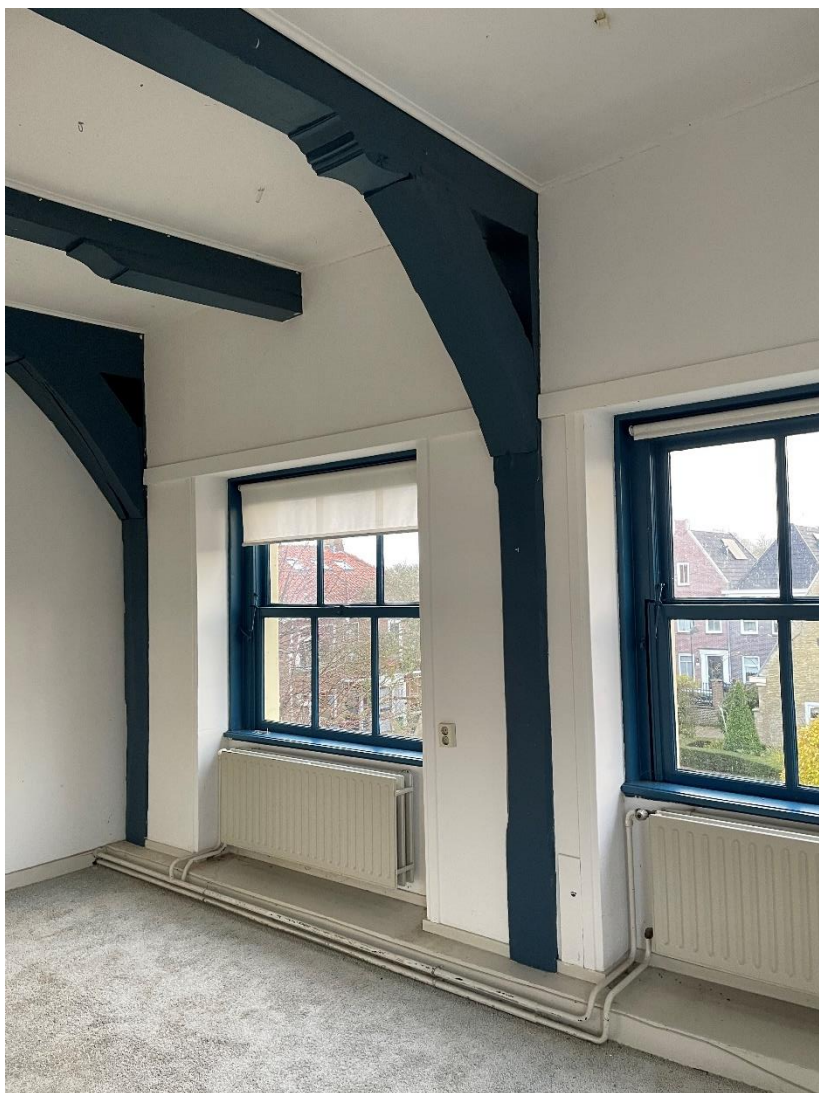
afbeelding 149 Foto zuidgevel verdieping (1.03) 2022. Moerbalk, sleutelstuk, korbeel, muurstijl en tussenbalk, met sleutel uit bouwtijd.

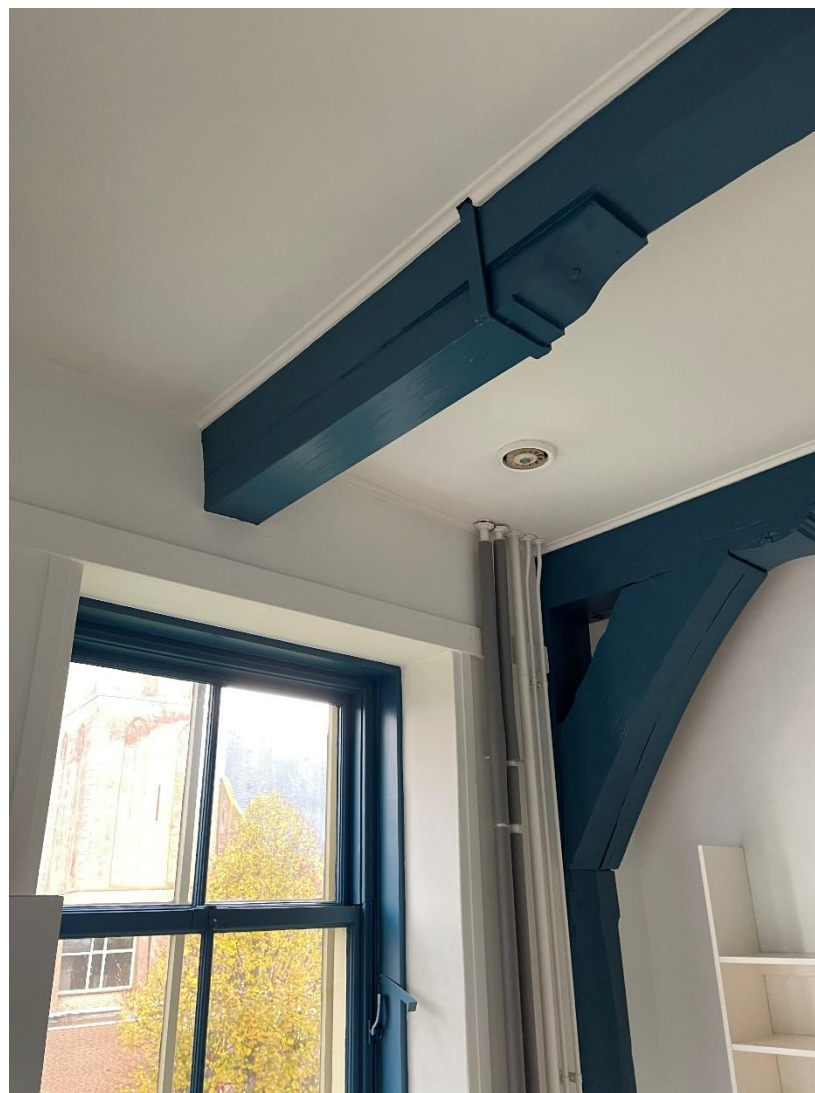
afbeelding 150 Foto noordgevel verdieping (1.09) 2022. Tussenbalk met sleutelstuk voorzien van ijzeren strop.

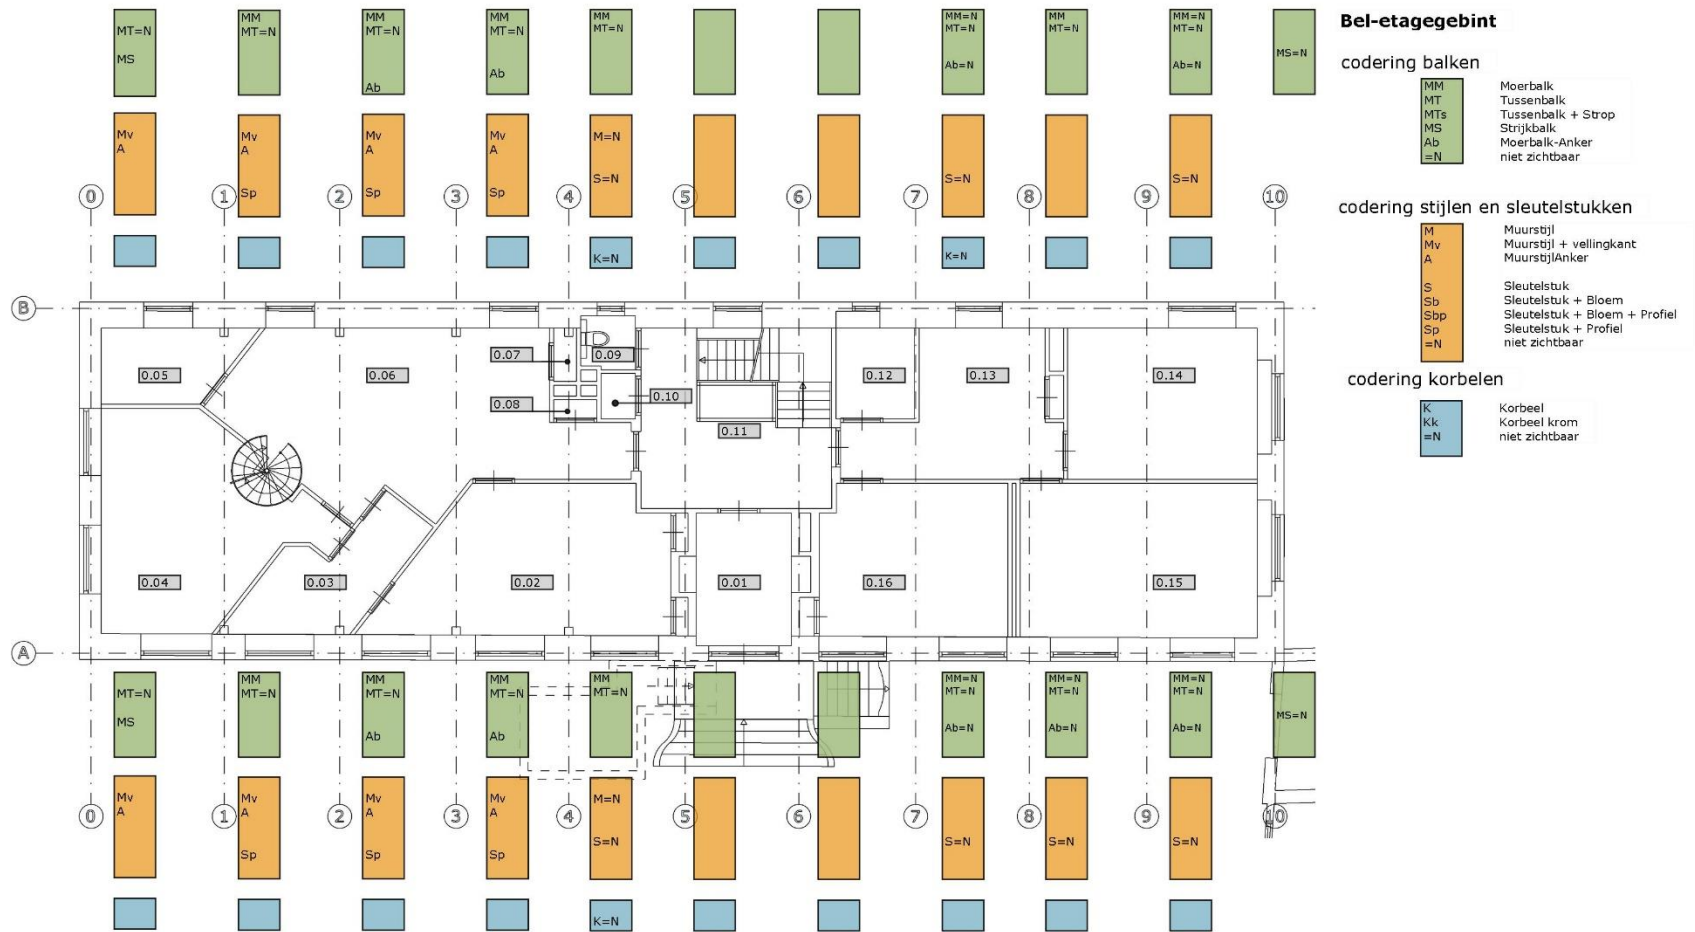
afbeelding 151 Plattegrond bel-etage 2022. De draagconstructie van de VERDIEPINGVLOER. In kleur en lettercodes rechts van de betreffende as in de travee. Noord en zuid zijn aangegeven respectievelijk boven en onder de plattegrond.
