Weeshuis Medemblik

Torenstraat 15 Medemblik

Bouwhistorische verkenning Hogeschool Utrecht Bouwhistorie & Restauratie 2022-2023

student: Eddo Carels docent: Ronald Stenvert datum: 22 januari 2023 editie: DEFINITIEF SBN scriptieprijs

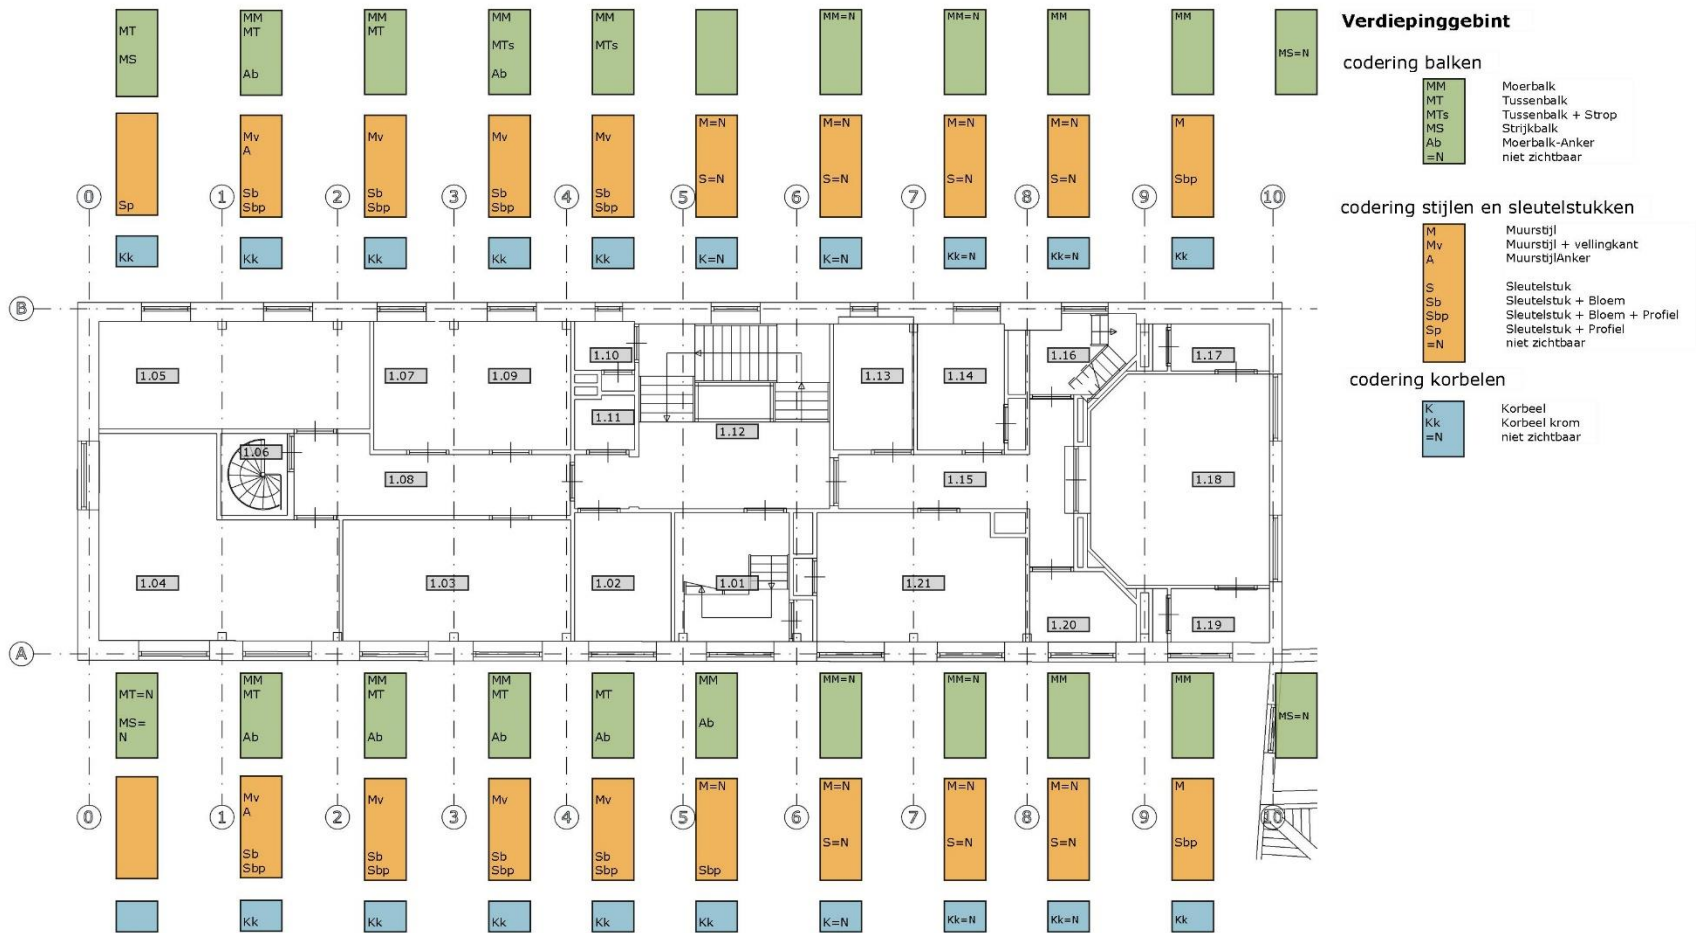
afbeelding 152 Plattegrond verdieping 2022. De draagconstructie van de ZOLDERVLOER. In kleur en lettercodes rechts van de betreffende as in de travee travee. Noord en zuid zijn aangegeven respectievelijk boven en onder de plattegrond.

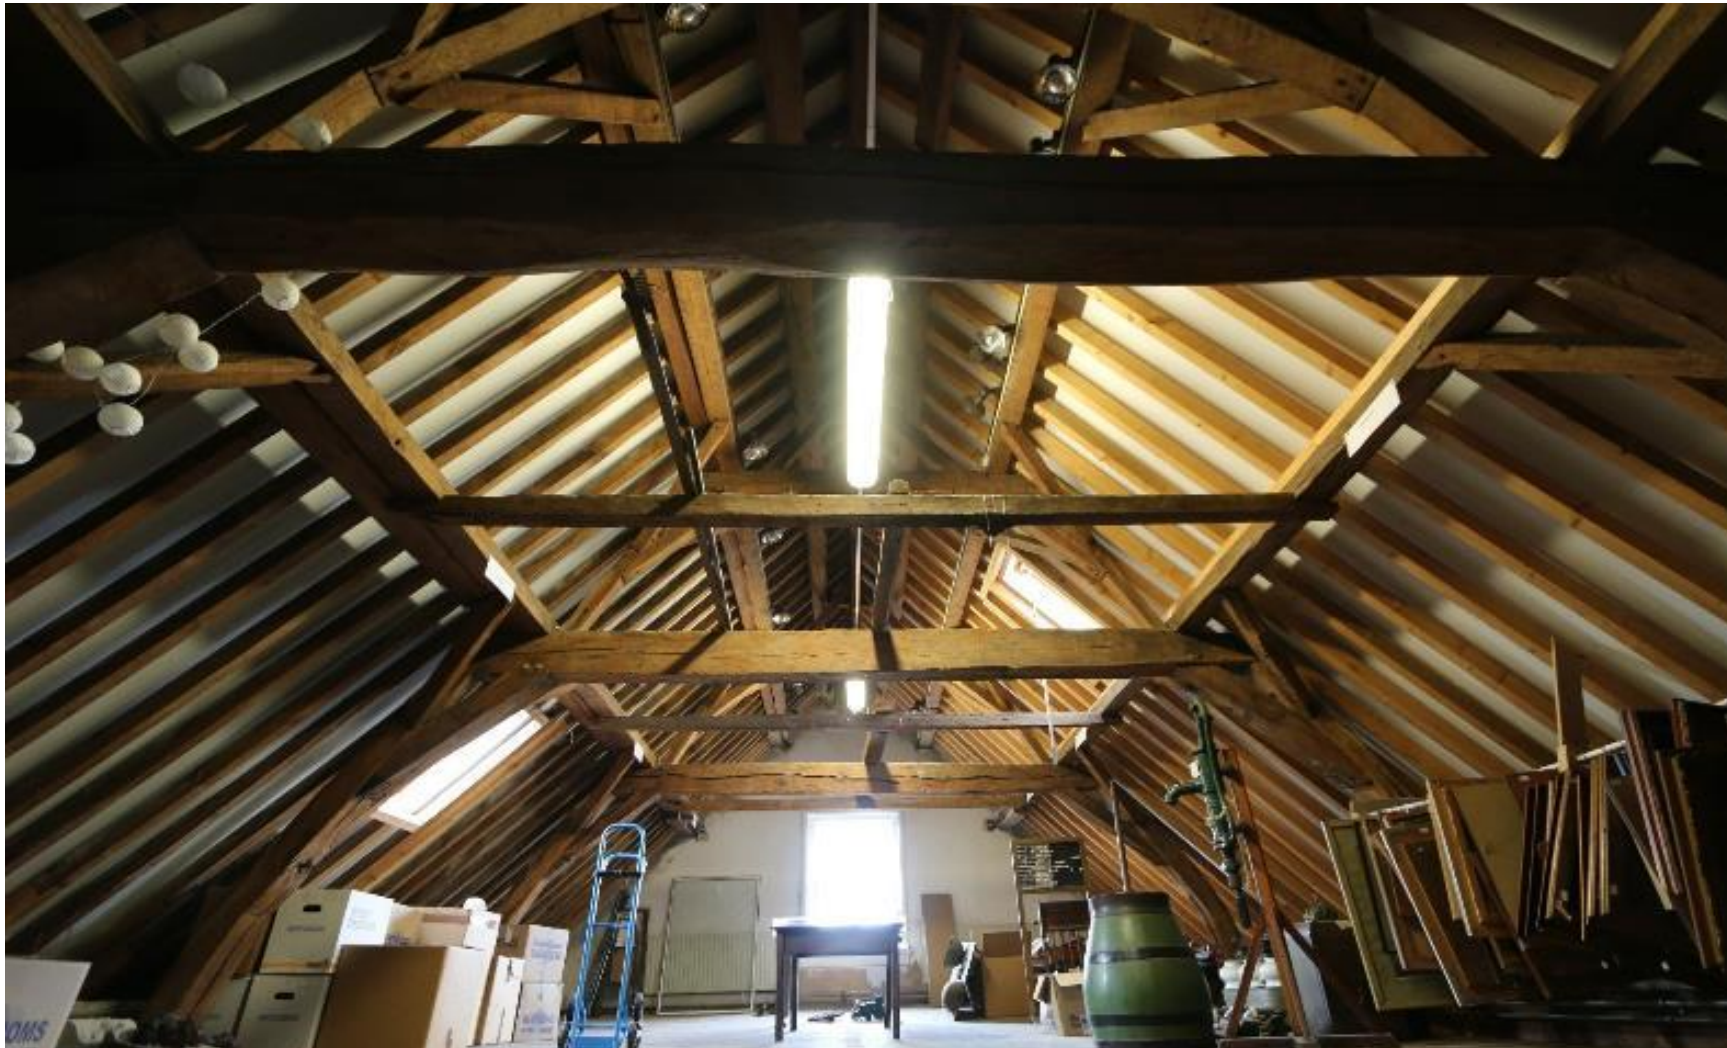
afbeelding 153 Foto overzicht van de westelijke zolder gezien naar het westen 2022. Gestapelde dekbalkjukken. Juk 1 staat op de moerbalk. Juk 2 staat op juk 1. Juk 1 met krommers en juk 2 met geschoorde nokstijl. Flieringbalken over de beide jukken voorzien van inkepingen voor de sporen. In het midden van elk stramien bevinden zich grenen hangbalken tussen de flieringbalken van juk 1.

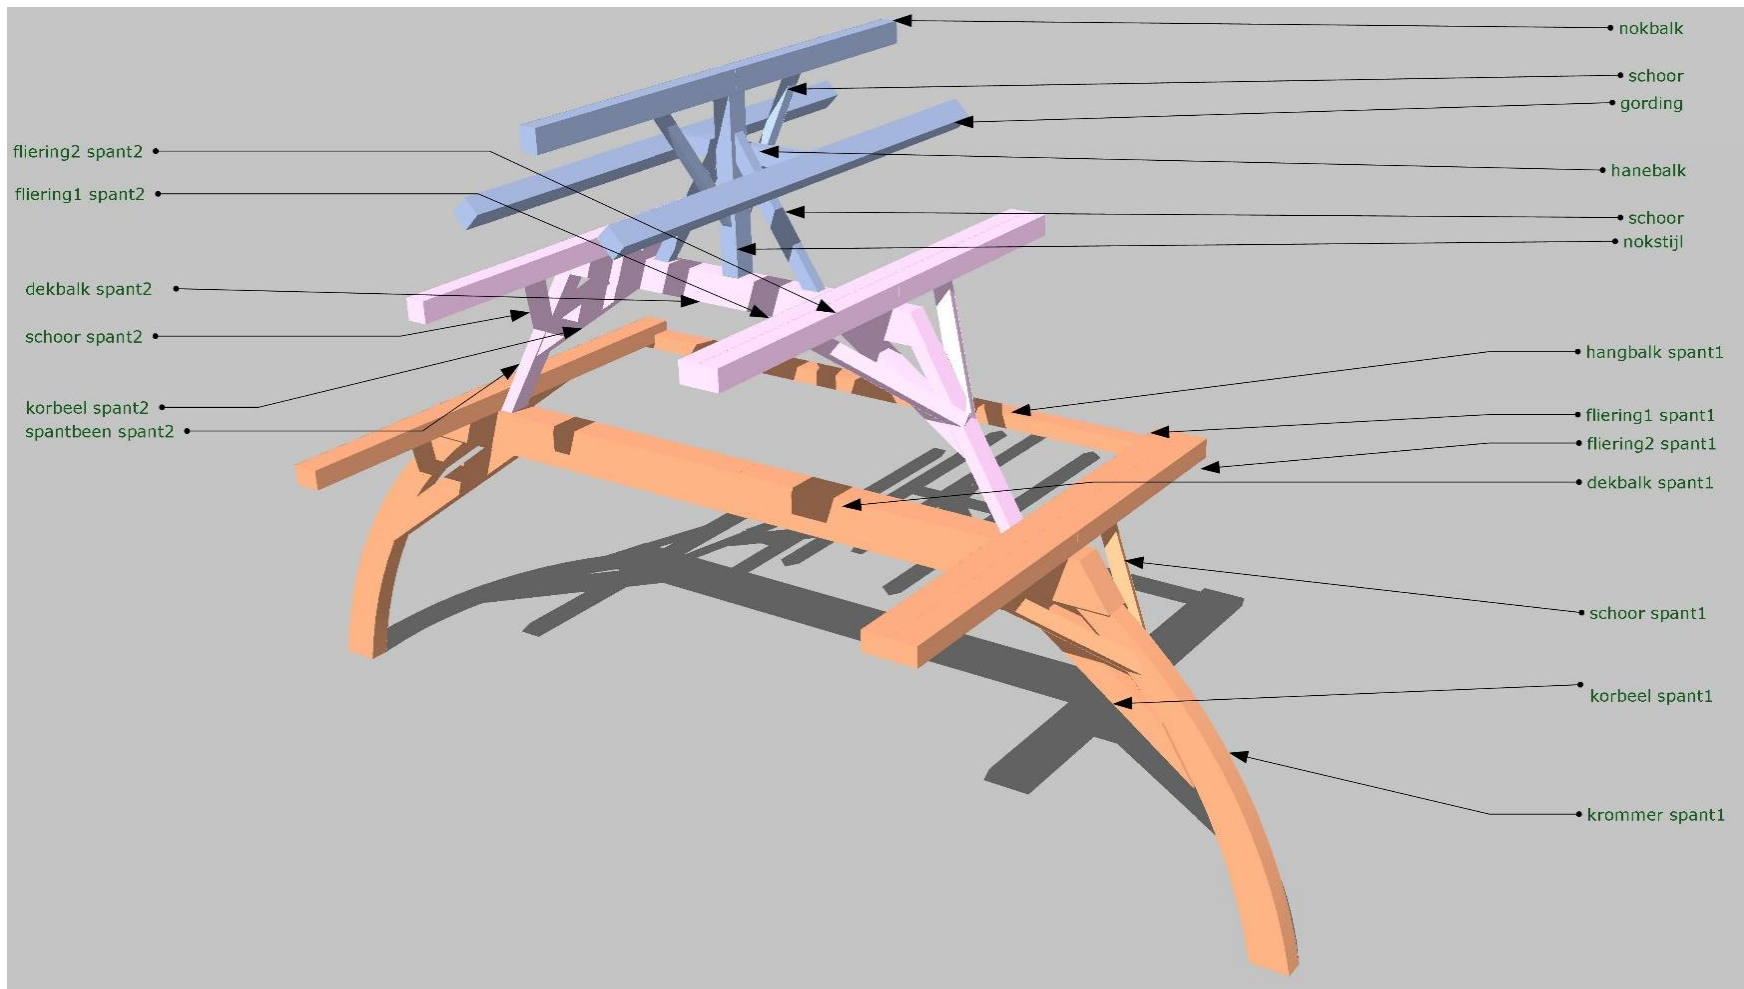
afbeelding 155 Stapelspant met aanduiding constructieonderdelen 2022. Oranje is juk1, roze is juk2 en paars is de nokconstructie. Links is noord. Rechts is zuid.

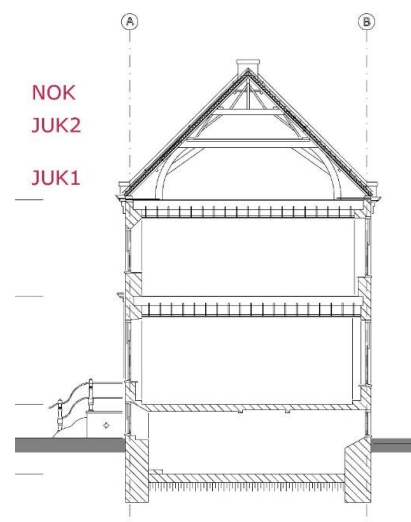
afbeelding 156 Doorsnede met aanduiding kapconstructie 2022. Links is zuid. Rechts is noord.

De kapconstructie bestaat uit negen spanten op as-1 tot en met as-9. De afstand varieert van circa 2,7m tot 2,85m hart op hart. Per stramien zijn twee gestapelde, eiken dekbalkjukken, geplaatst op de moerbalken van de zolderbalklaag. Op de gestapelde jukken is een nokstijl constructie geplaatst, uitgevoerd in eiken.

De onderste jukken (juk1) zijn voorzien van gekromde spantbenen (krommers), verbonden met een dekbalk door middel van rechte korbelen. Over het uitgekepte einde van de dekbalk is een flieringbalk geplaatst die de sporen ondersteunt. Tussen dekbalk en flieringbalk zijn geen zichtbare directe verbindingen waargenomen. Krommer en flieringbalk zijn verbonden door middel van rechte schoren. Alle pen-gat verbindingen zijn voorzien van toognagels. De korbelen zijn aan de onderzijde gespijkerd tegen de krommers. De schoren zijn tegen de krommers en dekbalken gespijkerd. Midden tussen de stramien bevinden zich grenen hangbalken opgehangen tegen de onderzijde van de flieringen. De uitvoering van het bovenste juk, juk2, is gelijk aan juk1 behoudens de rechte spantbenen.

Op de dekbalk van het bovenste juk is een nokstijl geplaatst ter ondersteuning van de nokbalk. De nokstijl is aan twee zijden afgeschoord en getoognageld op de dekbalk. Nokstijl en schoren zijn door middel van pen-gat verbindingen gekoppeld. Over de nokstijlen is een doorlopende nokbalk geplaatst en verbonden door middel van getoognagelde pen-gat verbindingen. De nokbalk is voorzien van gespijkerde schoren die afsteunen op de nokstijl. Opvallend is dat op de dekbalk van juk1 en juk2 aan de zuidzijde dubbele flieringen zijn toegepast. In fliering1 van juk1 zijn uithollingen waargenomen waarin de oorspronkelijke sporen van de kap hebben gelegen. De dakhelling aan de zuidzijde is aangepast.

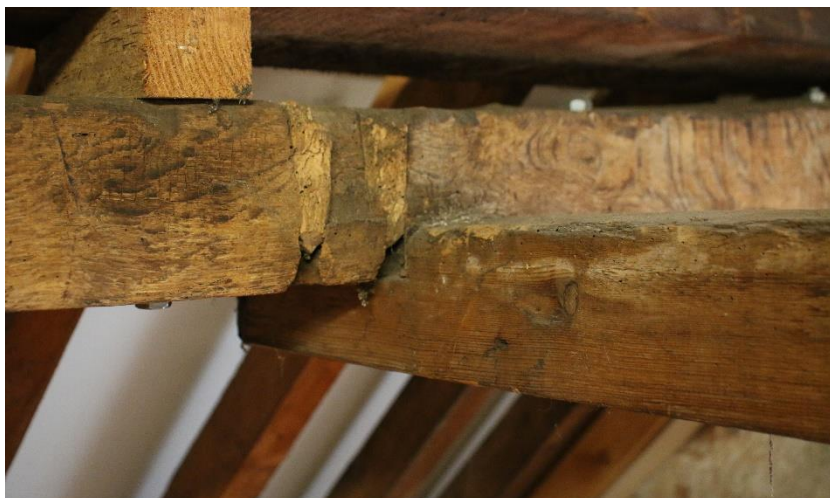
afbeelding 158 Foto van flieringbalk 2022. Links naast de hangbalk zijn twee doorgezaagde vlotgaten met houtprop zichtbaar.

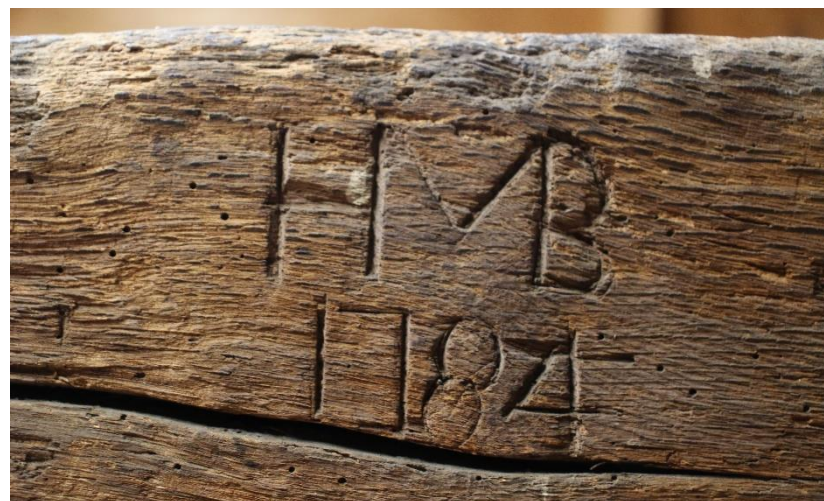
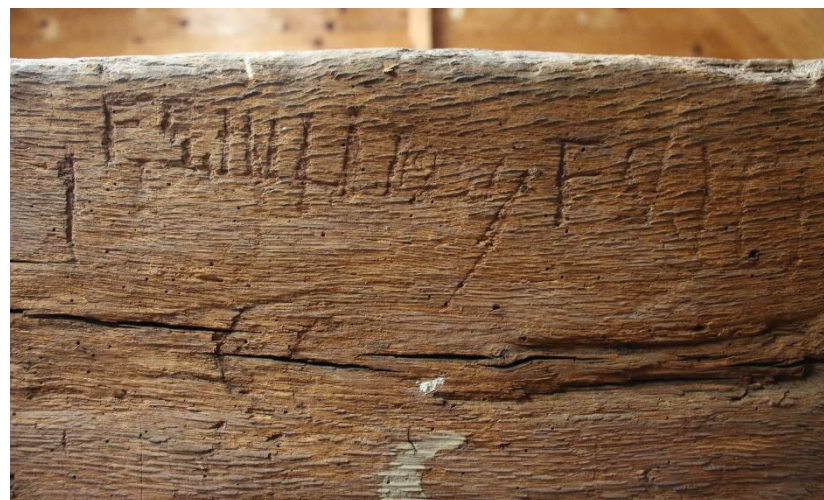
afbeelding 159 Foto van de gehakte en ingekraste tekens 2022. Boven: 'HMB' of 'HVB' en '1784'? Onder 'F S H U I L'?

In de oostzijde van de dekbalk van het onderste juk (juk1) zijn letter en cijfertekens aangebracht, mogelijk door bewoners of ambachtslieden (afb. 159).

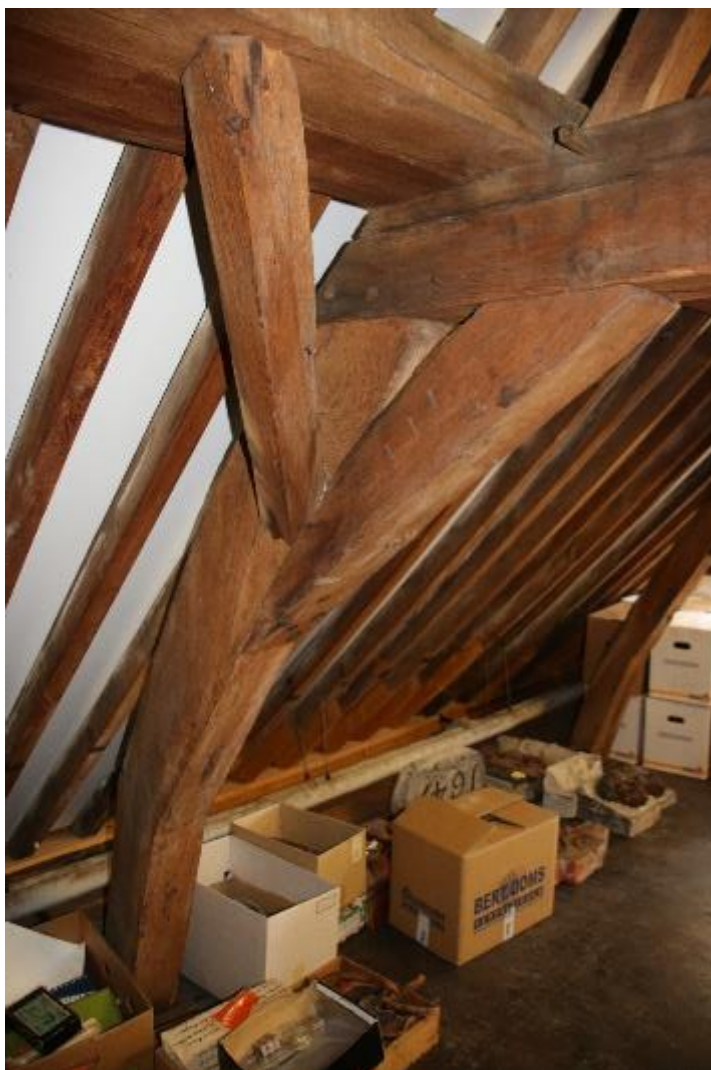
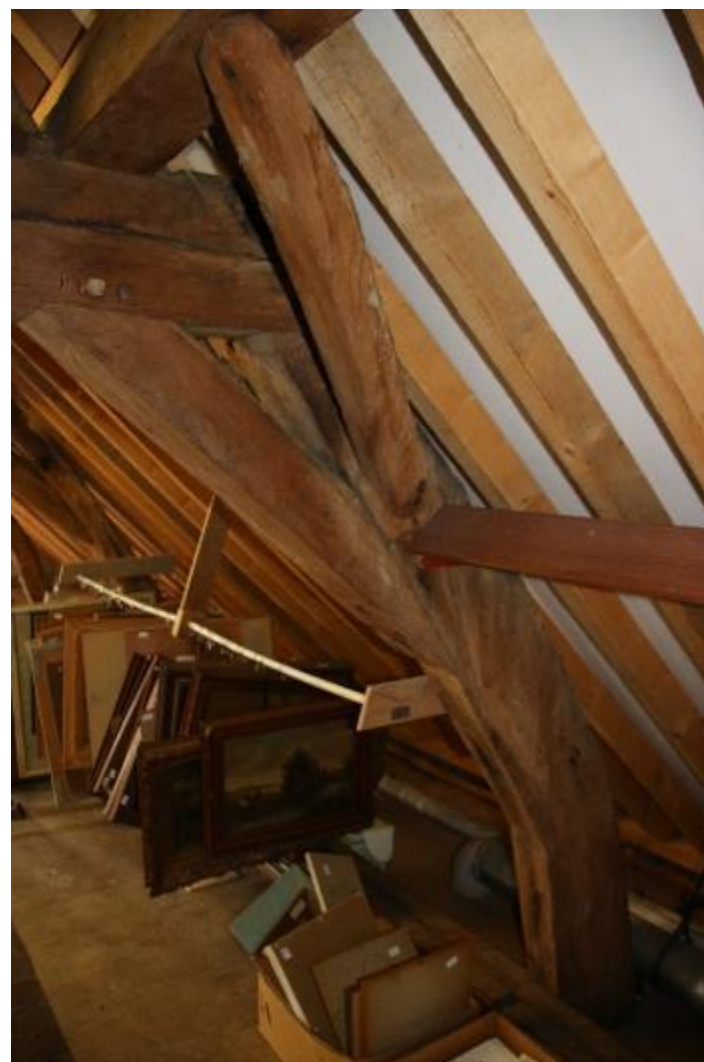
afbeelding 160 Foto juk1 gezien naar het westen 2022. Links spant1 zuid, dubbele flieringbalk. Rechts spant1 noord enkele flieringbalk.

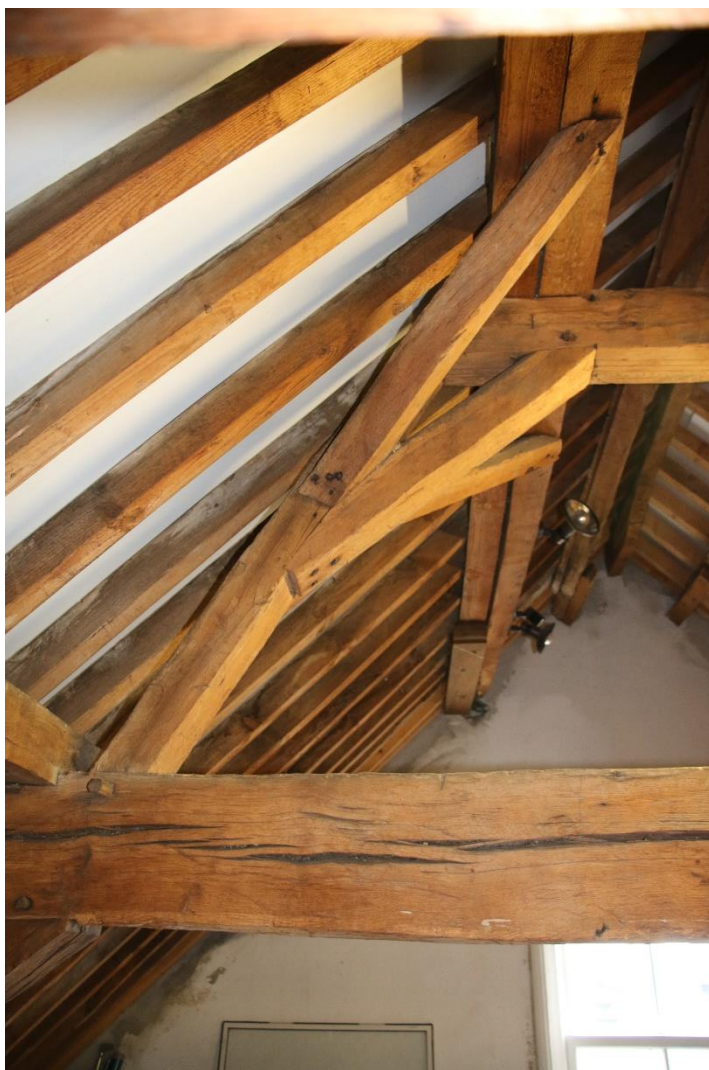
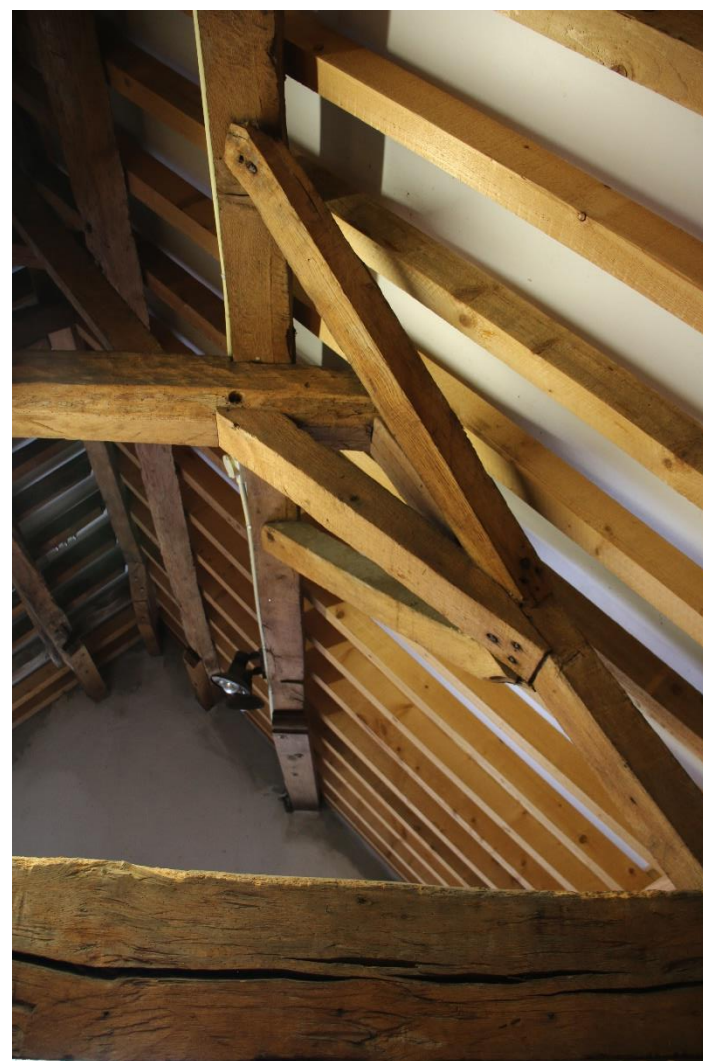
afbeelding 161 Foto juk2 2022. Links spant2 zuid, dubbele flieringbalk. Rechts spant2 noord enkele flieringbalk.

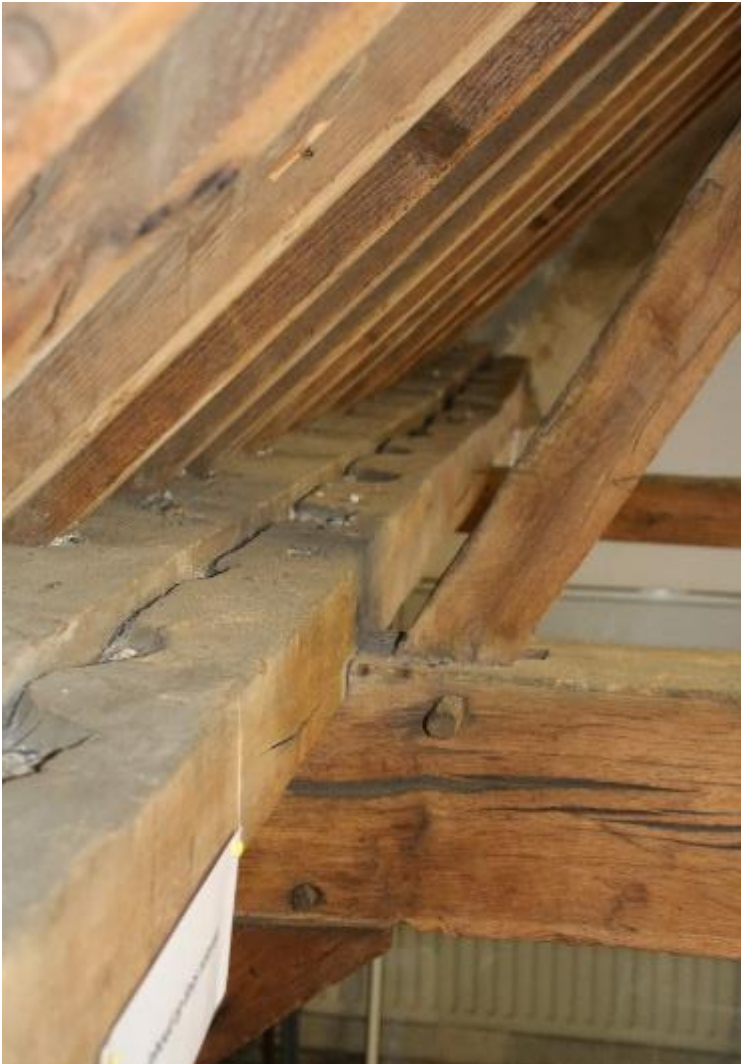
afbeelding 162 Foto spant1 zuid 2022. De fliering is voorzien van inkepingen tbv de oplegging van de oorspronkelijke sporen. De linker fliering is geplaatst bij restauratie van de kap. Uiterst links de nieuwe sporen geplaatst in 2009.

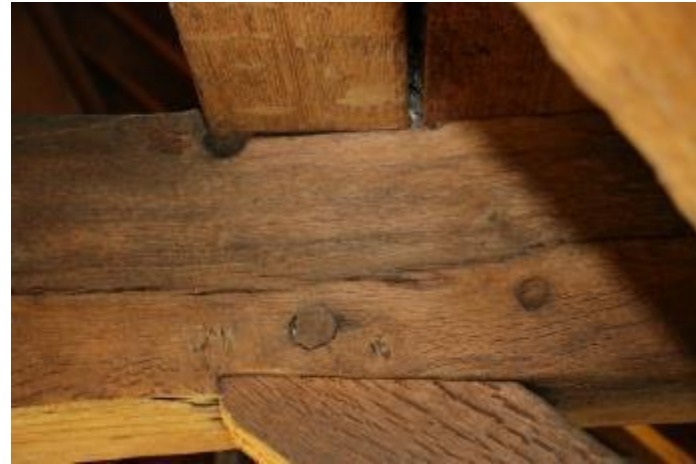
afbeelding 163 Foto juk1 met toognagel verbinding tussen korbeel en dekbalk 2022.

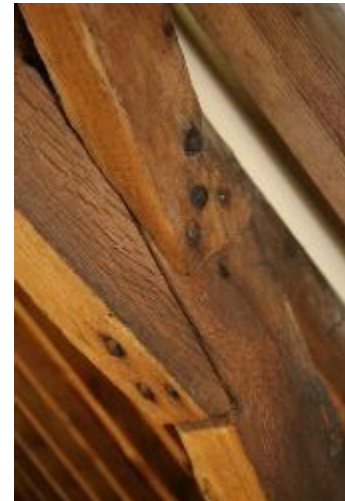
afbeelding 164 Foto juk1 zuid met gespijkerde verbinding tussen korbeel, windschoor en krommer 2022.

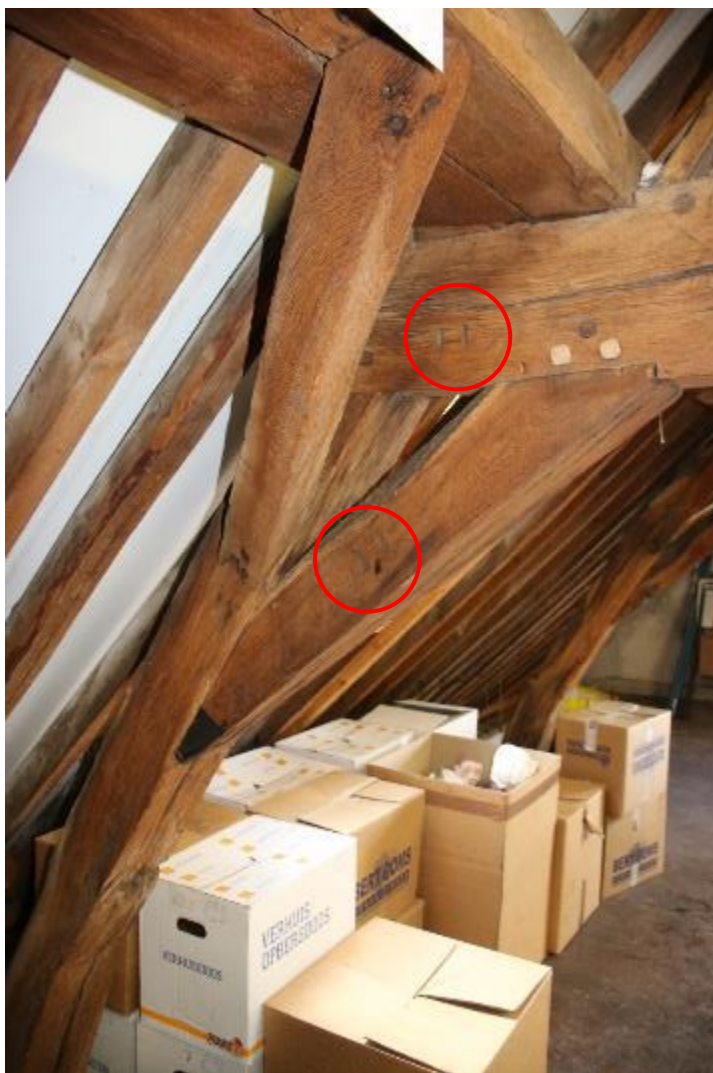
afbeelding 165 Foto juk1 zuid telmerk II op korbeel en dekbalk 2022.

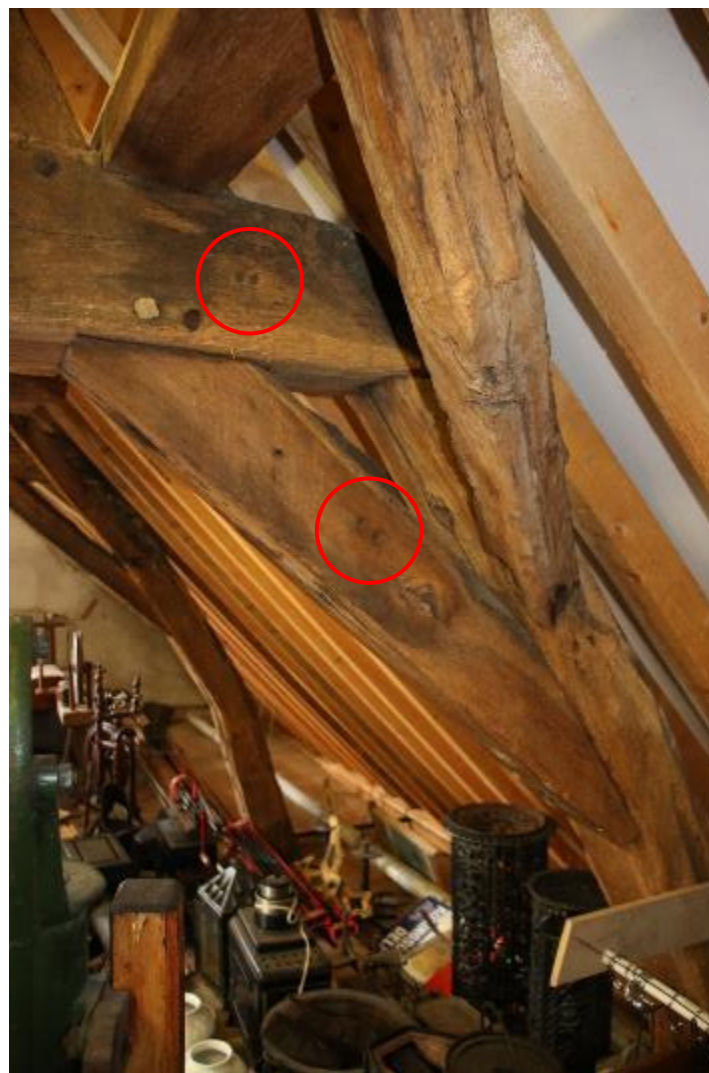
afbeelding 166 Foto juk1 noord telmerk O O op korbeel en dekbalk 2022.

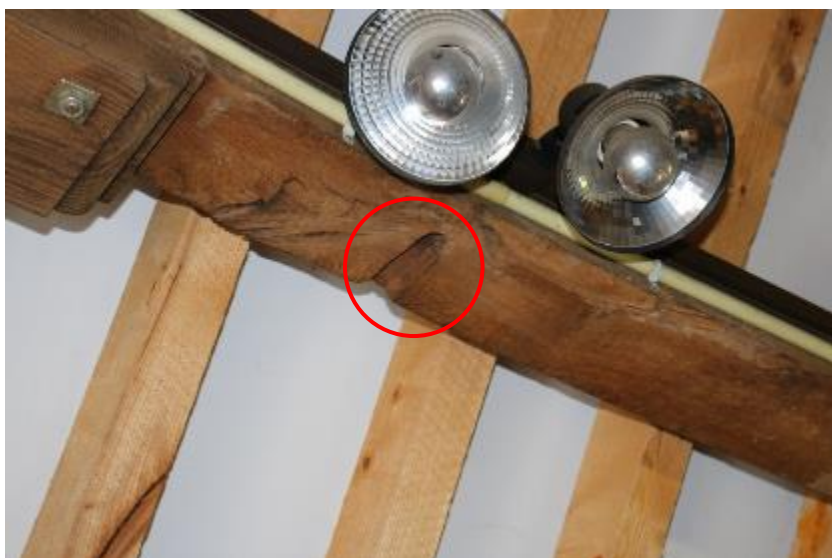
afbeelding 167 Foto fliering noord van juk2 as-0 2022. Vlotgat in onderzijde.

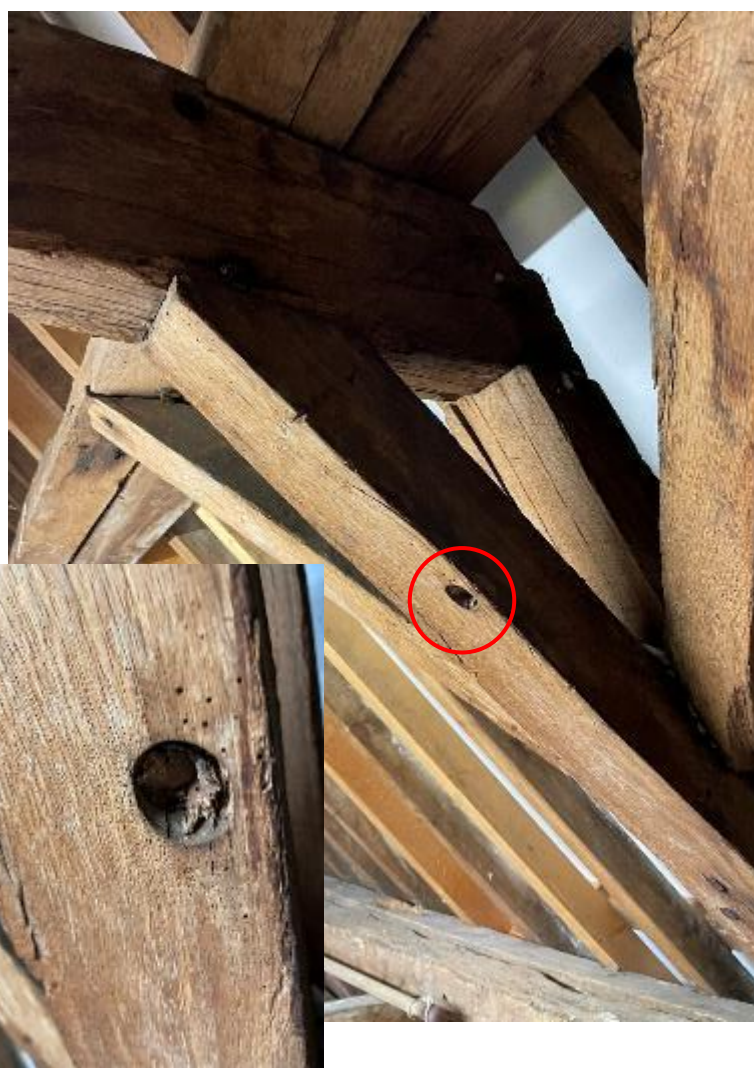
afbeelding 168 Foto juk2 zuid as-7 2022. Vlotgat in korbeel met houtprop.167

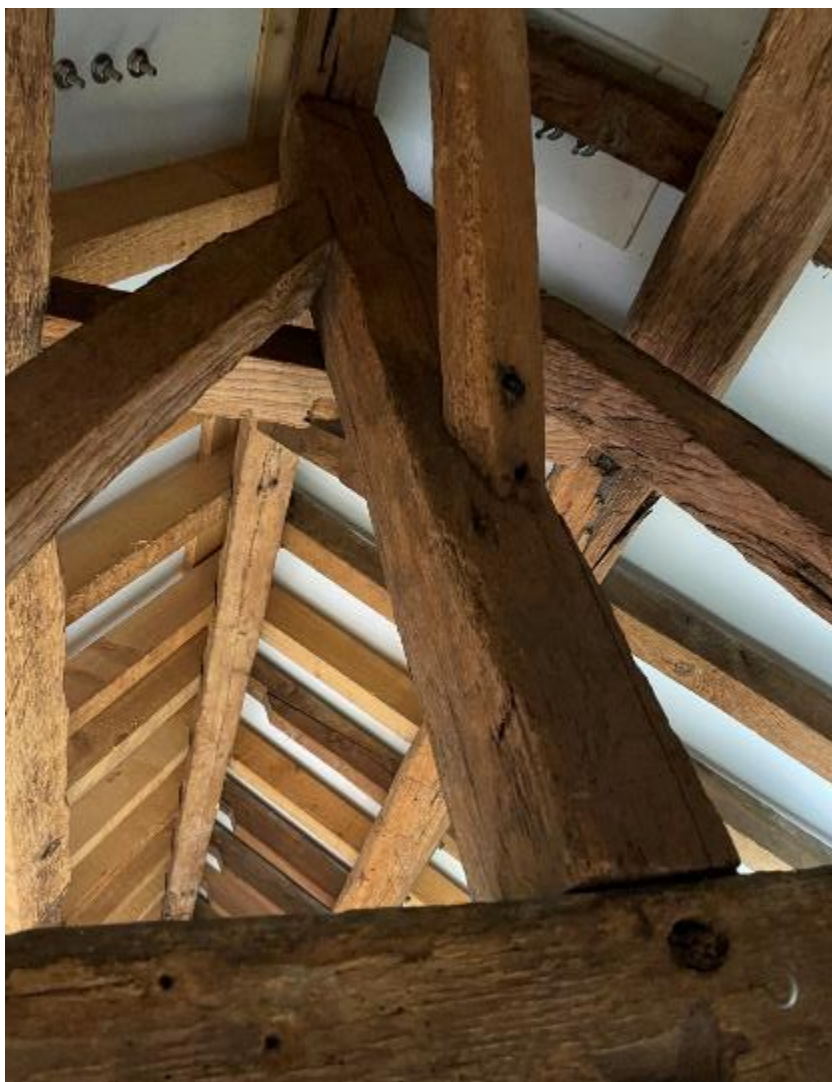
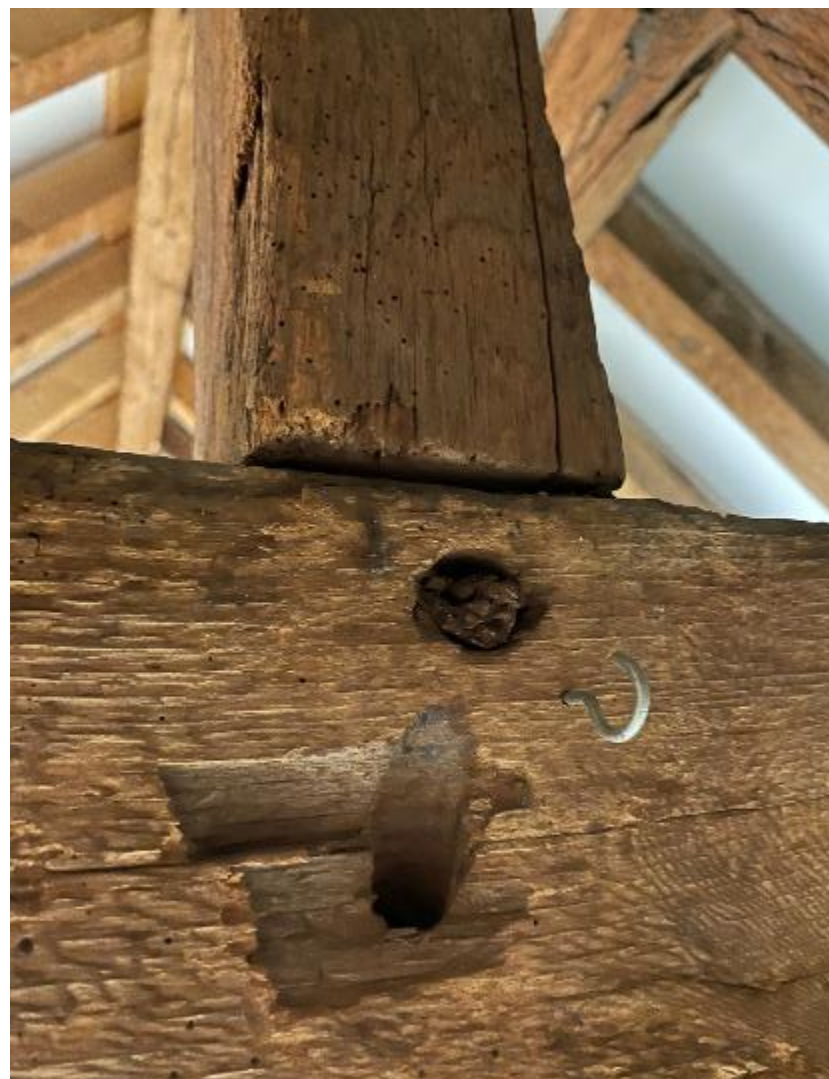
afbeelding 169 Foto juk2 as-7 2022. Links: verbinding dekbalk-nokstijl en nokstijl-nokbalk met toognagel. Rechts: onder; rondom het vlotgat is hout weggestoken, boven; toognagel verbinding nokstijl.

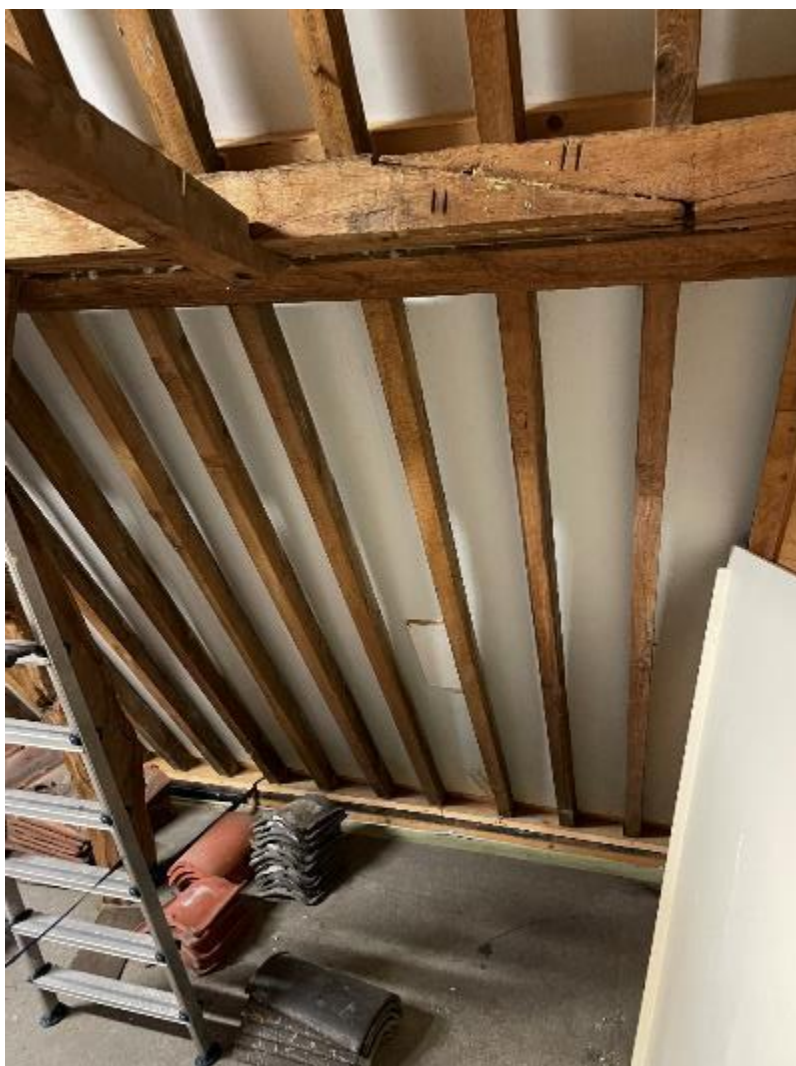
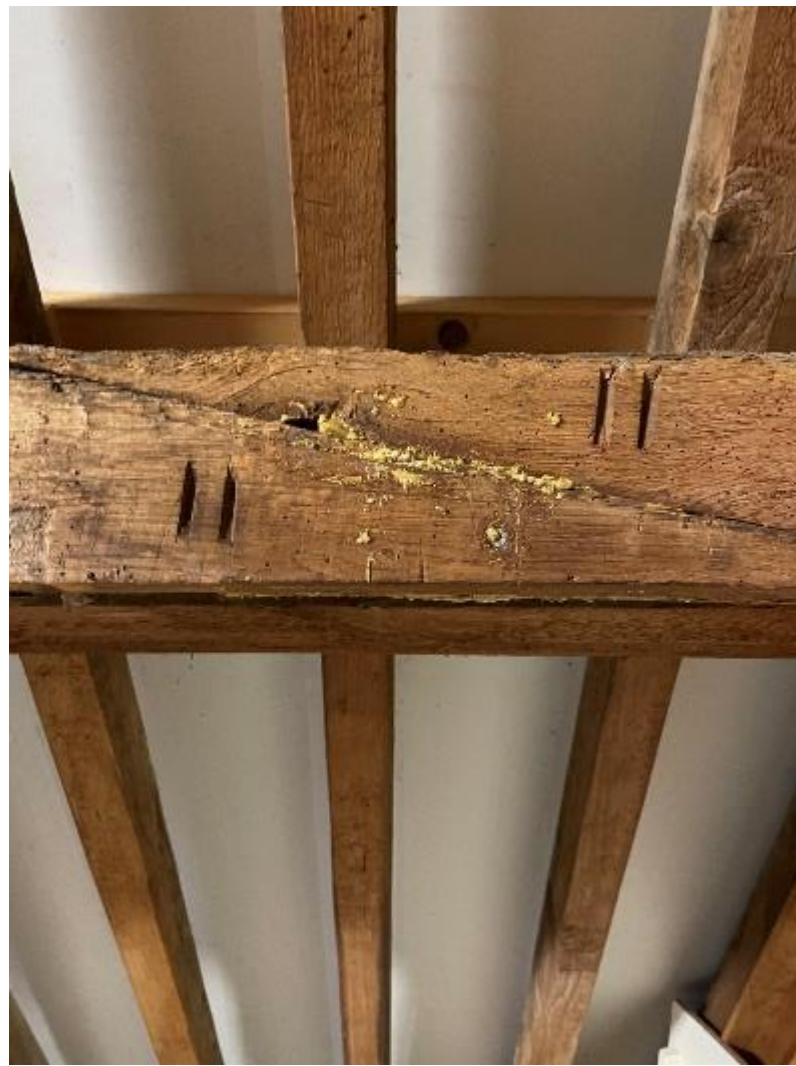
afbeelding 170 Foto gespijkerde grenen hangbalk tegen de onderzijde van fliering1 zuid as-6-7 2022. Detail: Schuine liplas voorzien van gehakt paringsmerk II.

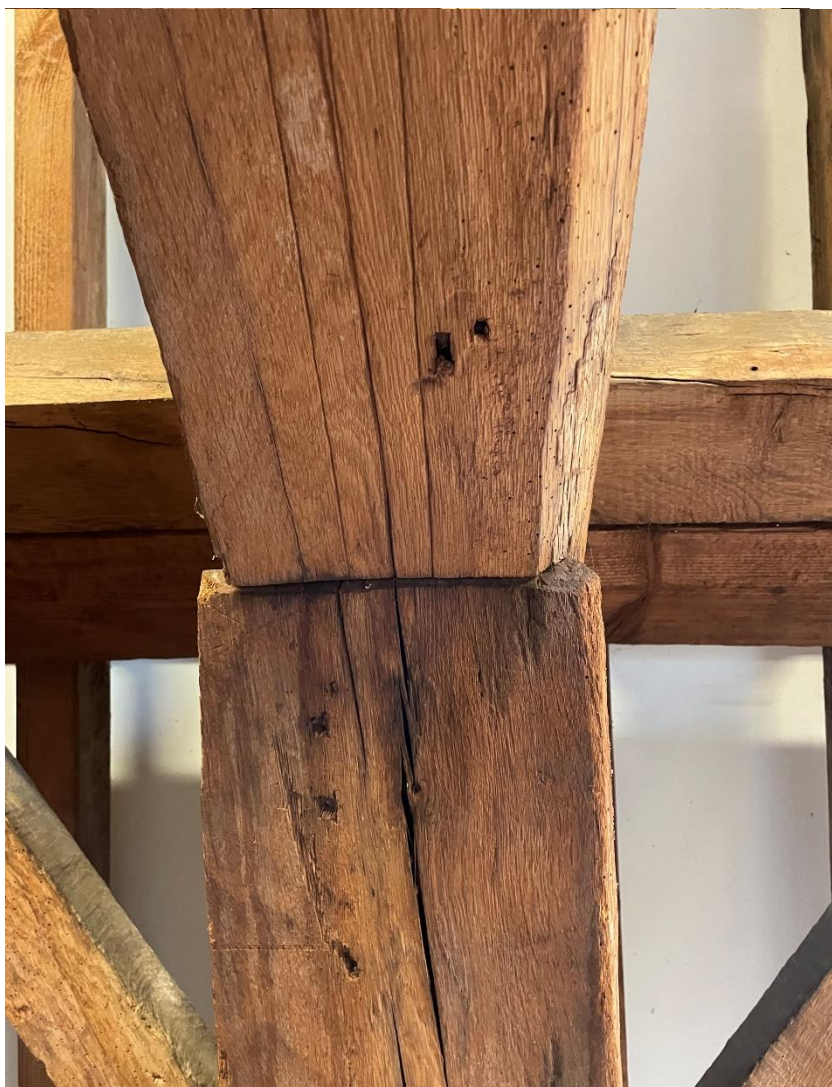
afbeelding 171 Foto spantbeen en dekbalk voorzien van kraslijnen 2022.

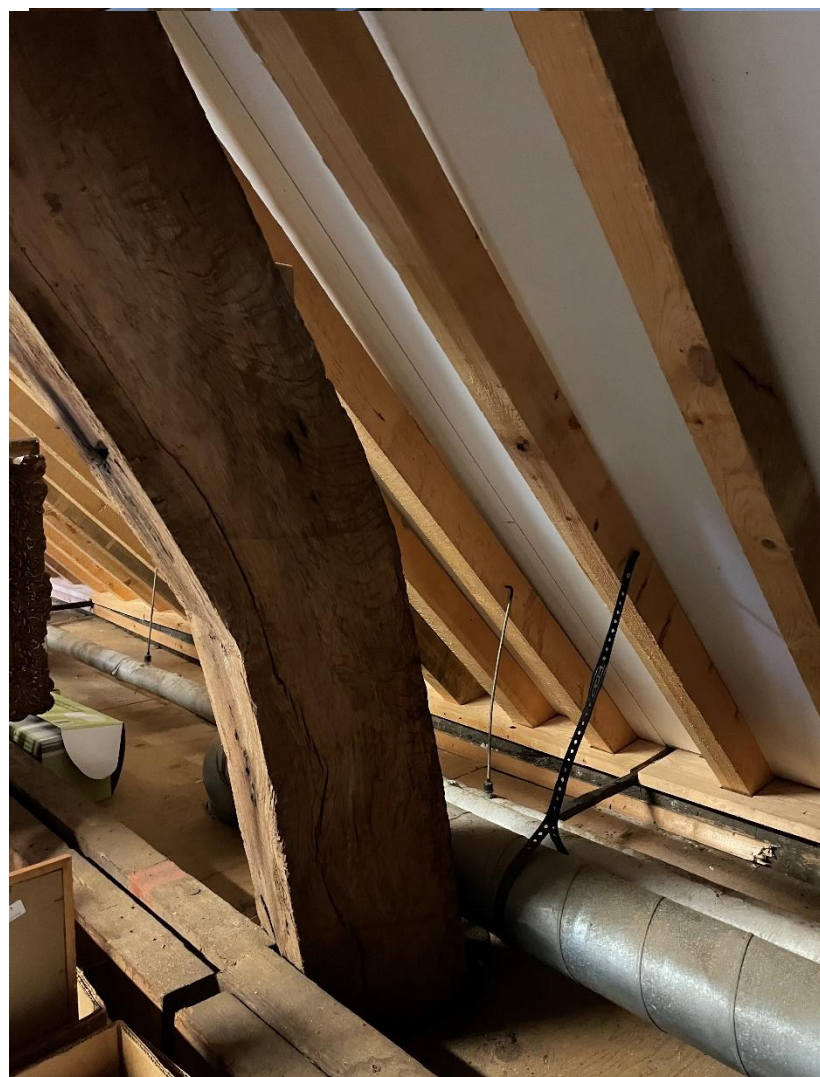
afbeelding 172 Foto van krommer op as-3 noord 2022. Links van de krommer is een dubbele bovenliggende vurenhouten balk zichtbaar. Rechts: het ijzeren anker naast de kanalen verankert de krommer aan het muurwerk. De ophanging van de verdiepingsvloer is verwijderd tijdens de verbouwing in 1978 vanwege de nieuwe indeling. (SHWM, 2022)

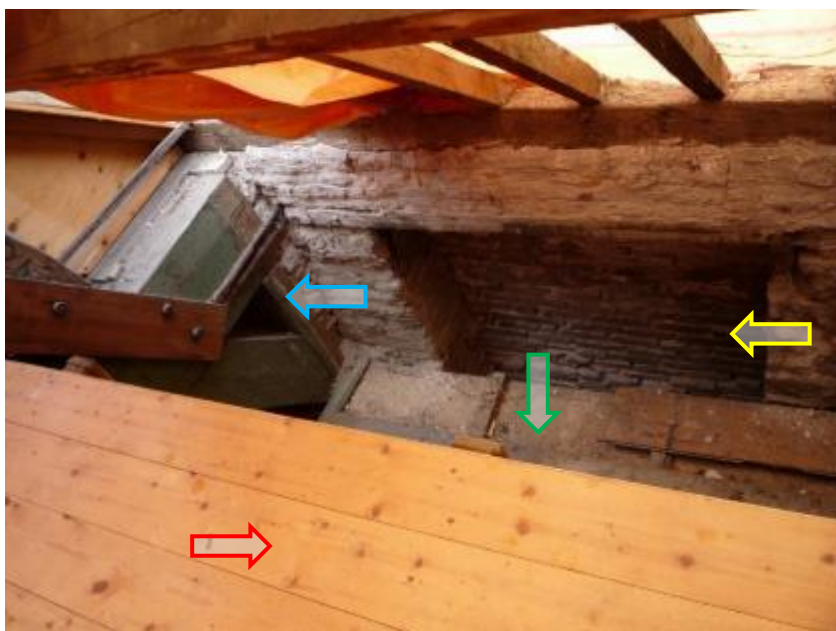
afbeelding 173 Zolder (2.05) tijdens de restauratie 9 september 2009. Foto van de noordwand rechts van de moerbalk op as-9. Bij de rode pijl de verhoogde vloer boven het plafond van de regentenkamer (1.18). Bij de groene pijl het plafond boven de noordelijke zijkamer (1.17) van de regentenkamer. Bij de gele pijl een halfsteens in halfsteensverband dichtgezette gevelopening in de noordgevel tussen as-9 en as-10. Bij de blauwe pijl de moerbalk met sleutelstuk en muurstijl op as9. (ME2, 2022)

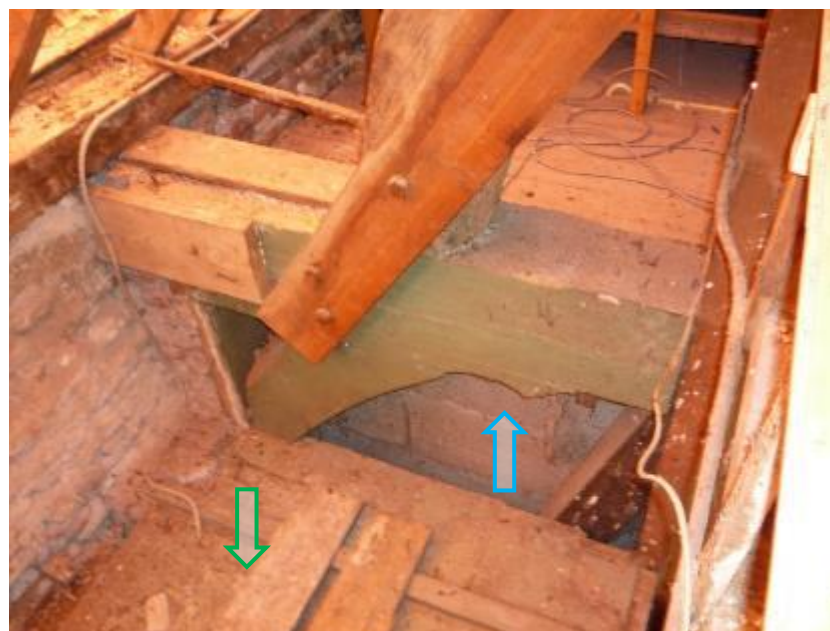
afbeelding 174 Zolder (2.07) tijdens de restauratie 9 september 2009. Foto van de zuidwand links van de moerbalk op as-9. Bij de groene pijl het plafond boven de zuidelijke zijkamer (1.19) van de regentenkamer. Bij de blauwe pijl de moerbalk met sleutelstuk en muurstijl op as-9. (ME2, 2022)
