Weeshuis Medemblik

Torenstraat 15 Medemblik

Bouwhistorische verkenning Hogeschool Utrecht Bouwhistorie & Restauratie 2022-2023

student: Eddo Carels docent: Ronald Stenvert datum: 22 januari 2023 editie: DEFINITIEF SBN scriptieprijs

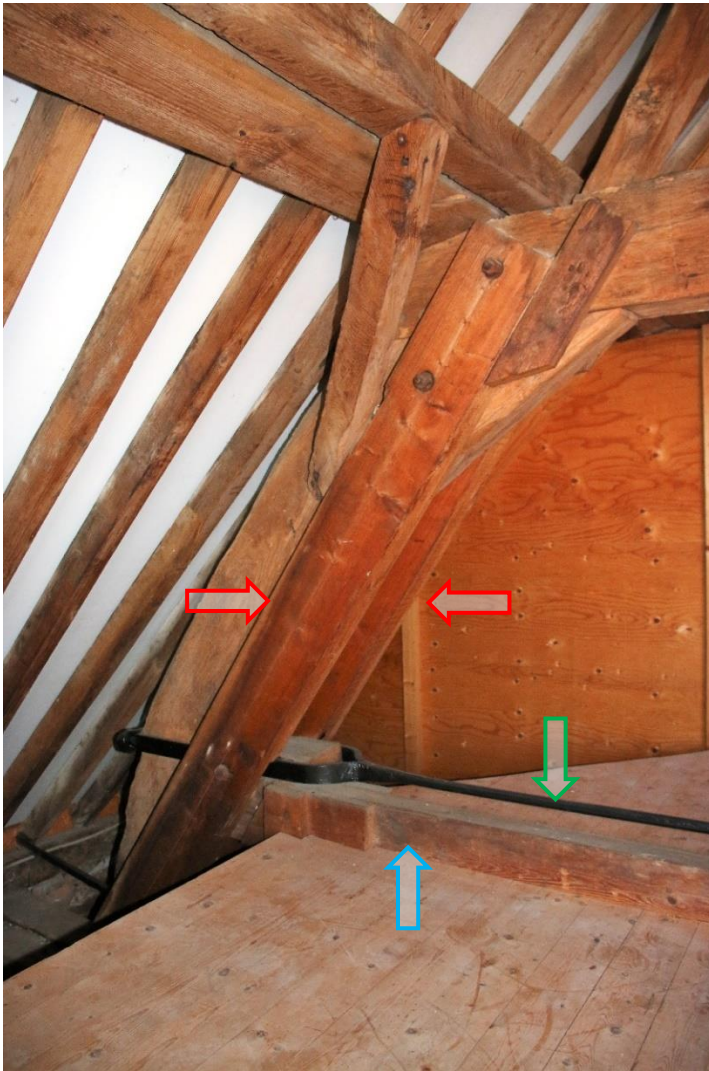
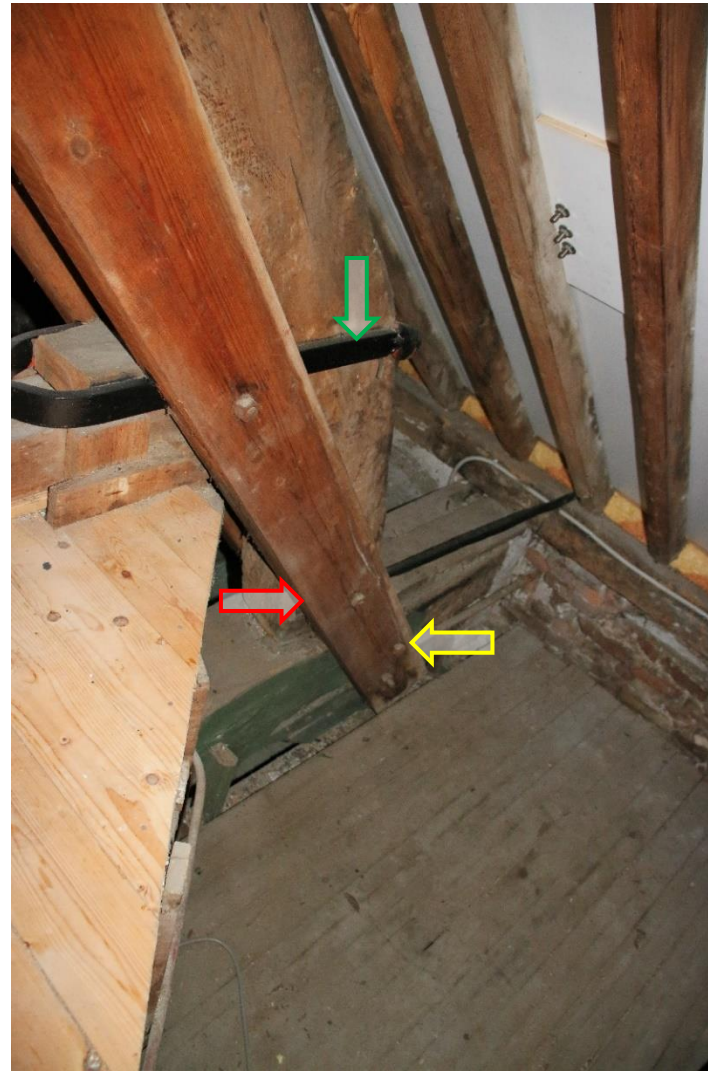
afbeelding 175 Links: Foto jukkant as-9 zuid gezien vanuit het oosten 2022. Onder: de verhoogde zolder vloer boven de Regentenkamer. De vurenhouten hulpconstructie daterend uit 1924 is aangeduid met pijlen. Rode pijl: spantbenen aan weerszijde tegen het juk bevestigd met stalen boutverbinding. Groene pijl: stalen trekstang bevestigd om de krommers voor opname van spatkrachten. Blauwe pijl: houten trek balk, onderdeel van de hulpconstructie en plafondconstructie van de Regentenkamer. Foto rechts: jukkant as-9 noord gezien naar het westen. Gele pijl: spantbeen met stalen boutverbinding aan groene moerbalk bevestigd.

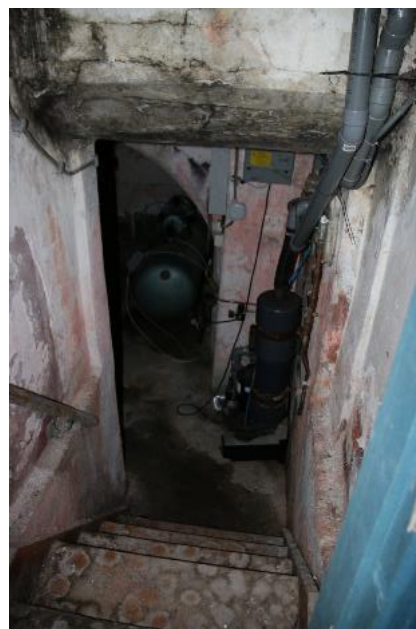
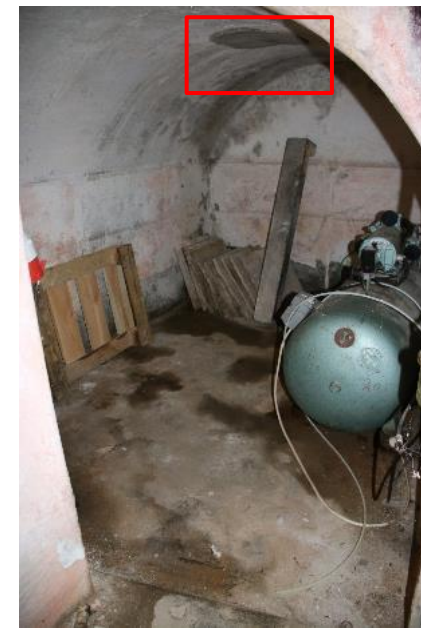
afbeelding 177 Foto's ruimte -2.01 kelder 2022. In het rode kader de reparatie in het gewelf. Op de foto links is aan de rechts de gepleisterde buitenzijde van de zuidgevel voorzien van een nis zichtbaar.

Onder de bestrating ten westen van het bordes bevindt zich een rechthoekige, steenachtige kelder met tongewelf. De waterkelder, die tot dan toe aangesloten was op de hemelwaterafvoer is in 1939 afgesloten en toegankelijk gemaakt via een deur en steile houten trap vanuit ruimte -1.01 via de ruimte onder het bordes. De constructie is waarschijnlijk van beton, afgewerkt met pleisterwerk en bezit een betonnen vloer. In het gewelf is een reparatie zichtbaar ter plaatse van de gesloopte opmetseiling van de waterpomp.

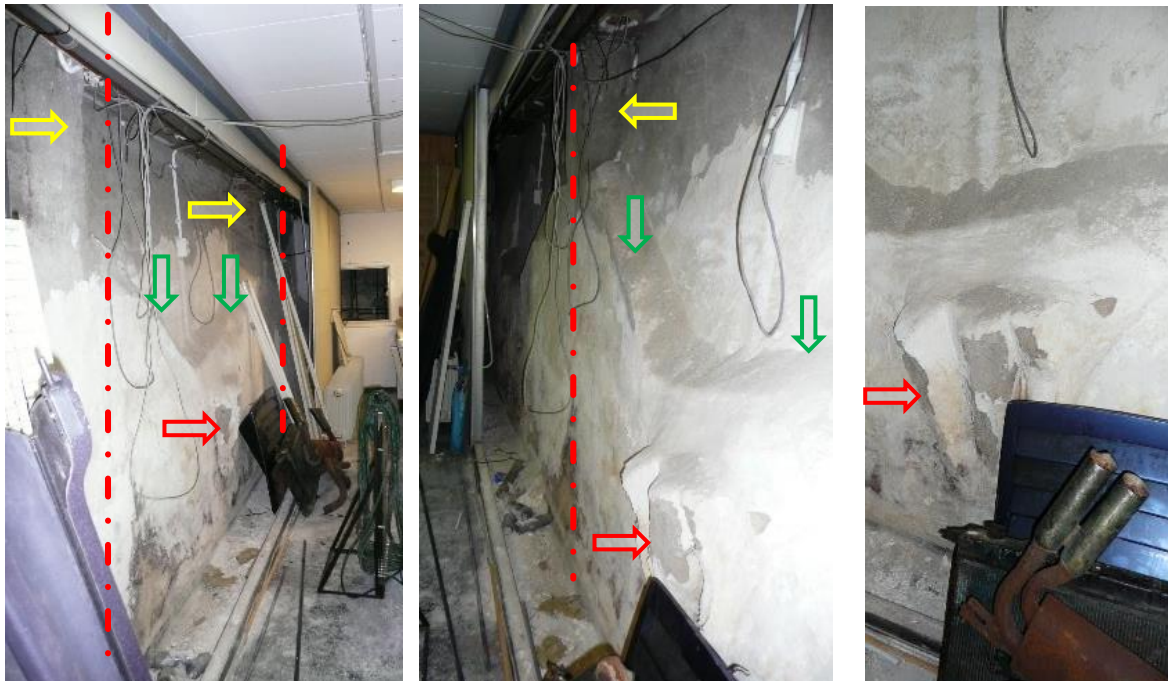
afbeelding 178 Souterrain 2009. De noordwand van het souterrain ter plaatse van as1 en as2. Bij de rode pijl resten van de aanzetsteen van de gewelfribben tussen as1 en as2. Bij de groene pijlen de contour van de afgehakte gewelven. Bij de gele pijl een gemetselde penant onder de muurstijlen. (ME2, 2022)

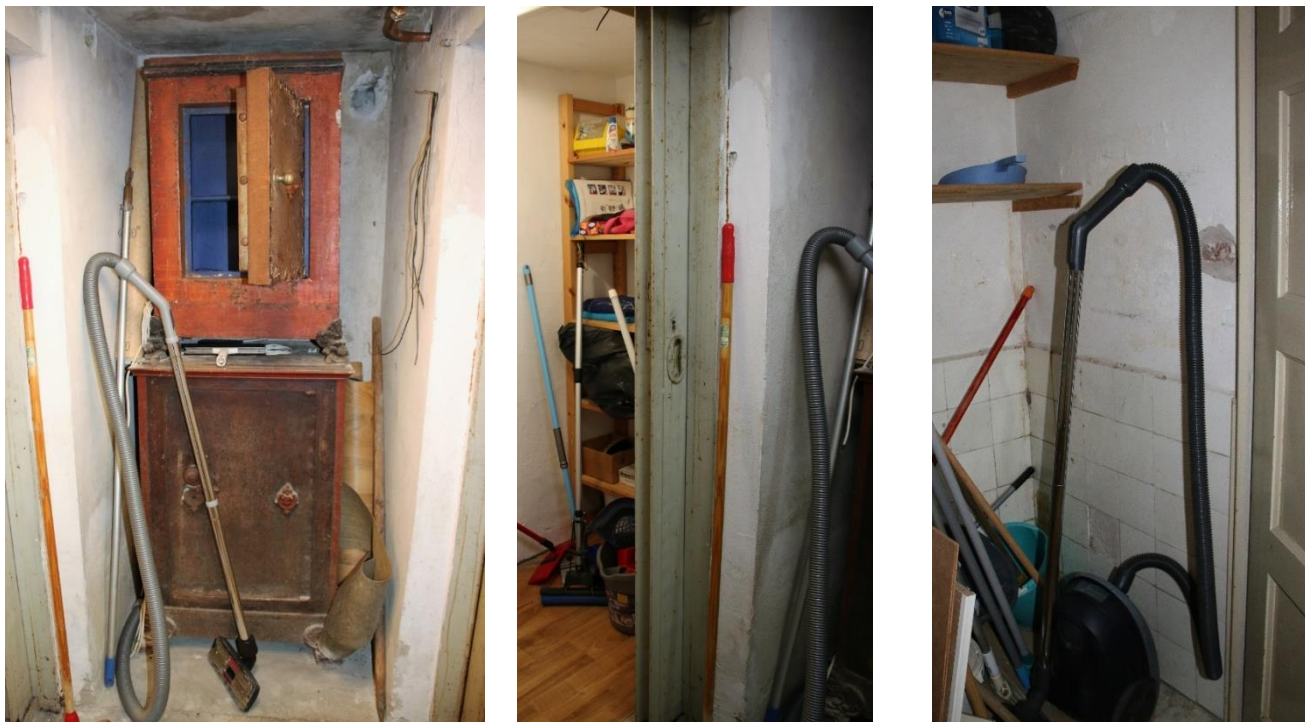
afbeelding 179 Foto's ruimten -1.04 en -1.05 2022. Links stalen kluizen mogelijk uit de tijd van de bank van lening. Midden stalen schuifdeur. Rechts: bergruimte voorzien van wandtegelwerk in een witte geglazuurde tegel 1924.

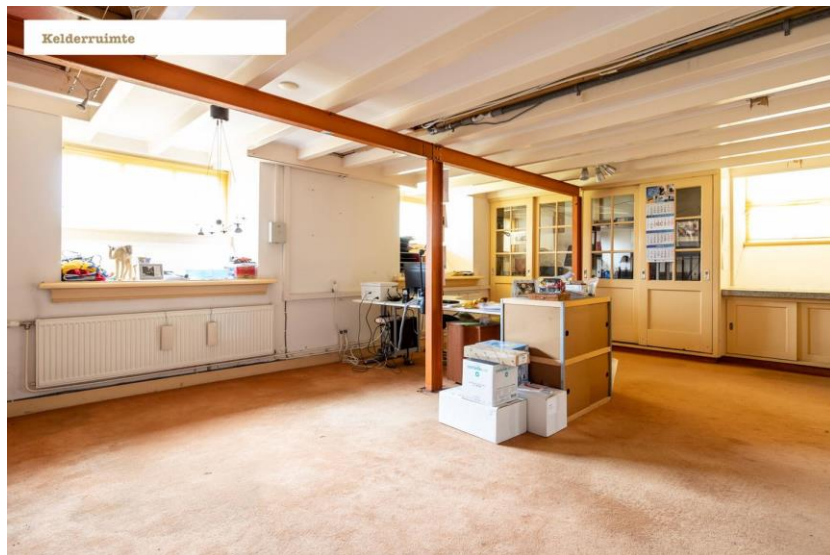
afbeelding 180 Foto van ruimte -1.11 gezien naar de keukenkasten en werkblad met onderkasten tegen de zuidwand 2022. (Funda, 2022)

De ruimte en de vaste inrichting is in 1924 gebouwd als keuken en bevindt zich in het oostelijke deel van het souterrain. In de oostelijke en zuidelijke gevelwand bevinden zich vensters tussen maaiveldniveau en de onderkant Bel-etage vloer. Onder de houten balklaag van deze vloer ligt een stalen onderslagbalk op as-9, ondersteund door vrijstaand stalen kolommen. De houten balken overspannen van de binnen muur op as-8 naar de oostgevelwand. De vaste inrichting bestaat uit kasten voorzien van beglaasde deuren en een granito werkblad tegen de zuidwand dateren uit 1924.¹⁰⁹

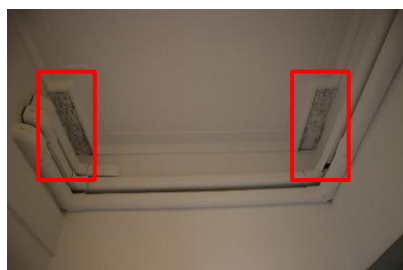
afbeelding 185 Foto ventilatieroosters in het plafond van de wachtruimte (0.13) 2022.

De wachtruimte (0.13) is in de noordwand voorzien van een venster. Het plafond is voorzien van vlak stucwerk, tegen de wanden afgezet met een vlakke lijst. In de twee hoeken ter plaatse van de toegang tot de behandelruimte (0.14) zijn twee geperforeerde zinken roosters aangebracht. In de nis naast de genoemde toegang is een afgeschuinde hoek zichtbaar, mogelijk de ondersteuning van een versleept kanaal vanuit de keuken die in 1924 in het souterrain is gerealiseerd.¹¹⁰

¹¹⁰ In het bestek behorende bij de verbouwing uit 1924 zijn de roosters omschreven als onderdeel van de ventilatie van de conversatiezaal, gelegen aan de oostgevel. (WfA, 2022)

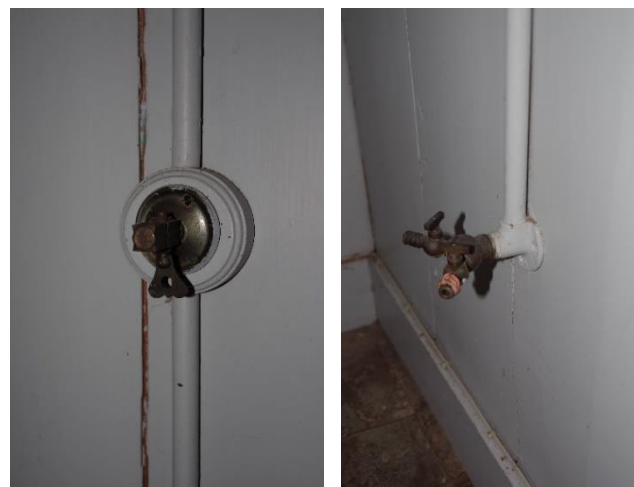
afbeelding 194 Foto's van gasaansluitingen in kabinet zuid 2022. Bron: Stenvert

Tegen de aftimmering op de gevelwand-zuid de bevindt zich een gasleiding voorzien van een gaskraan en twee aansluitingen aan de onderzijde.¹¹² De leiding steekt door de houten delen van het plafond en is zichtbaar vanaf de zolder.

¹¹² In het bestek behorende bij de verbouwing uit 1924 is de aanleg van de gasinstallatie omschreven. (WfA, 2022) inv. Nr 262

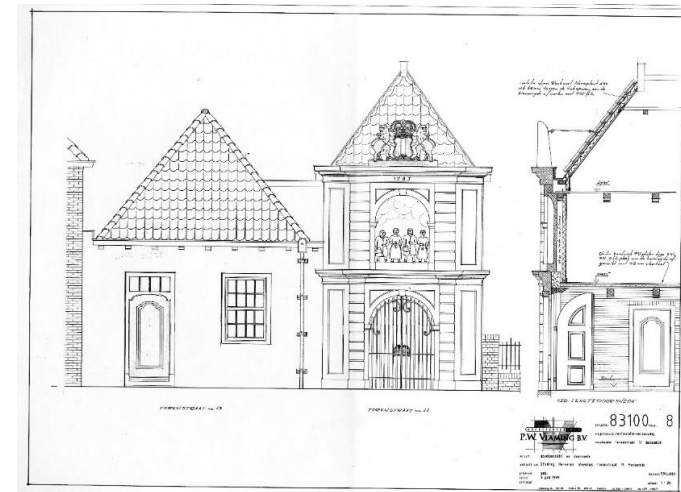
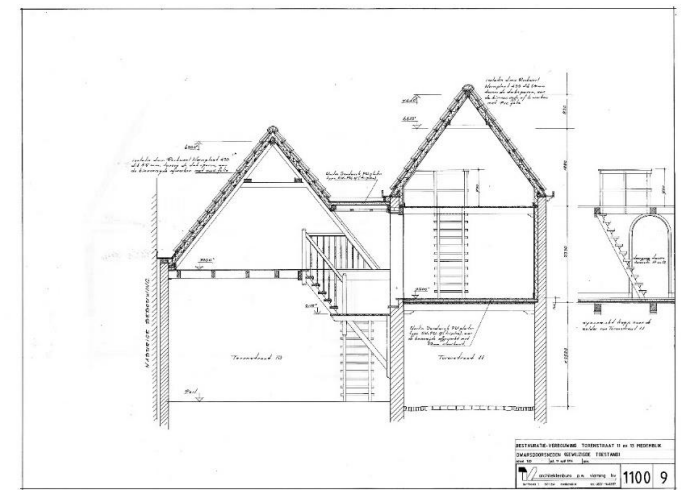
afbeelding 195 Gevel en doorsneden Poortgebouw 1996. Gewijzigde toestand. (ME2, 2022)

De draagconstructie van het Poortgebouw Torenstraat 15A bestaat uit twee bouwlagen steens- metselwerk gevels en houten balklagen opgelegd in de langsegevels, afgedekt met een steil zadeldak afgesneden aan de oostzijde.

Op de verdieping is een ruimte gelegen bereikbaar vanuit het belendende pand Torenstraat 15, via een trap en getoogde doorgang in de zuidelijke gevelwand van het Poortgebouw. De trap en doorgang zijn gerealiseerd in 1996. De balklaag van de zoldervloer

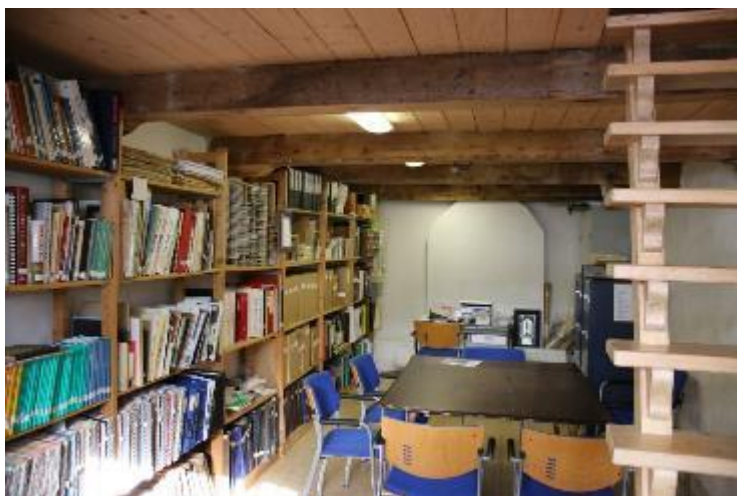
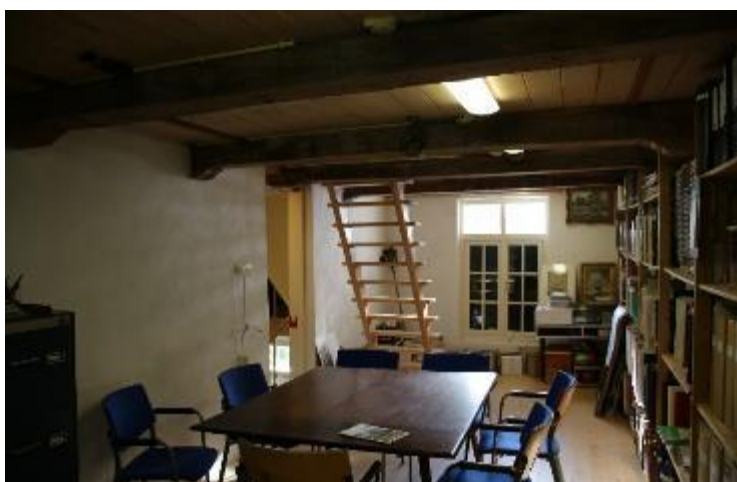
afbeelding 196 Foto's van de verdieping van het poortgebouw gelegen boven de onderdoorgang 2022. Boven: gezien naar het oosten. In de wand is een verdikking zichtbaar ter plaatse van het reliëf in de gevel aan de Torenstraat. Onder: gezien naar het westen. Links naast de trap de doorgang in de zuidgevel.
