# **AFSTUDEERONDERZOEK HUIS TEN HOVE TE GRATHEM**

BOUWHISTORISCHE VERKENNING, VERDIEPINGEN EN VERBREIDING

DANIEL DIDDEN SEPTEMBER 2023

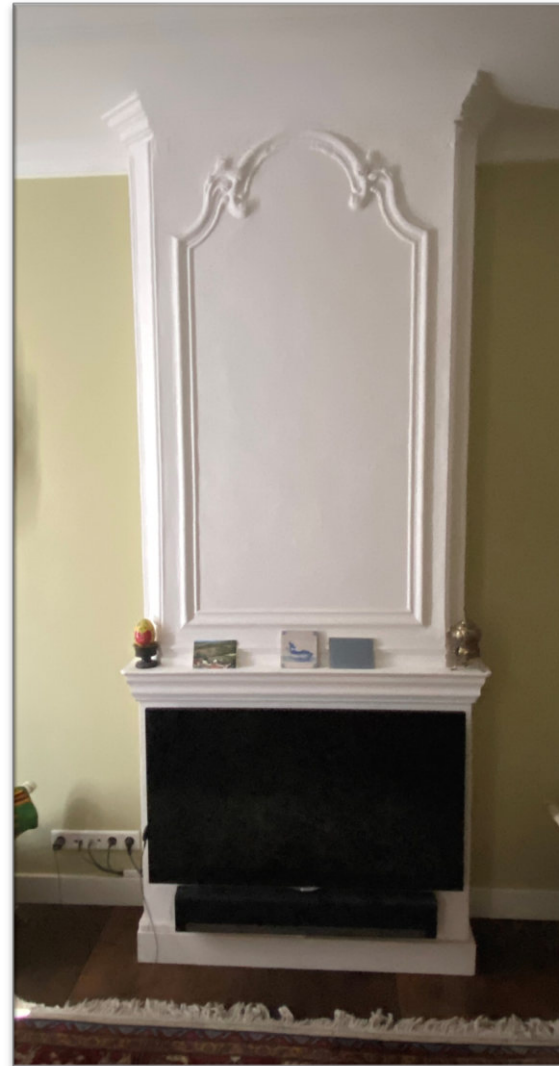
*Ruimte B.1.4 met aan de westzijde een schouw met C- en S-voluten.*

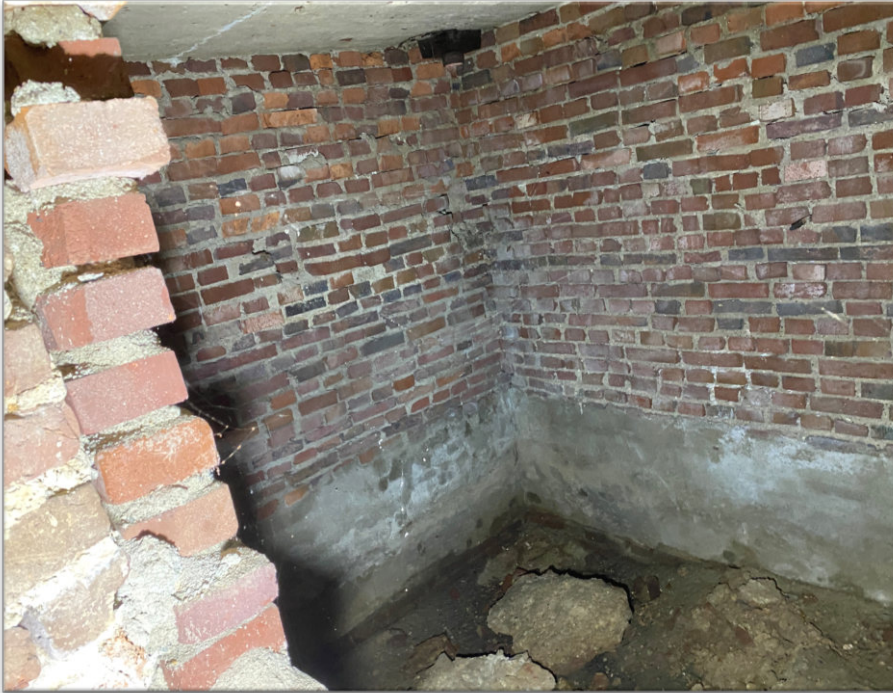
*Zicht op fundamente van oorspronkelijke toren in zuidoostelijke hoek bouwdeel B. Bovenop deze fundamente het opgaand werk van het gerealiseerde balkon tijdens de restauratie in 1953-1955.*

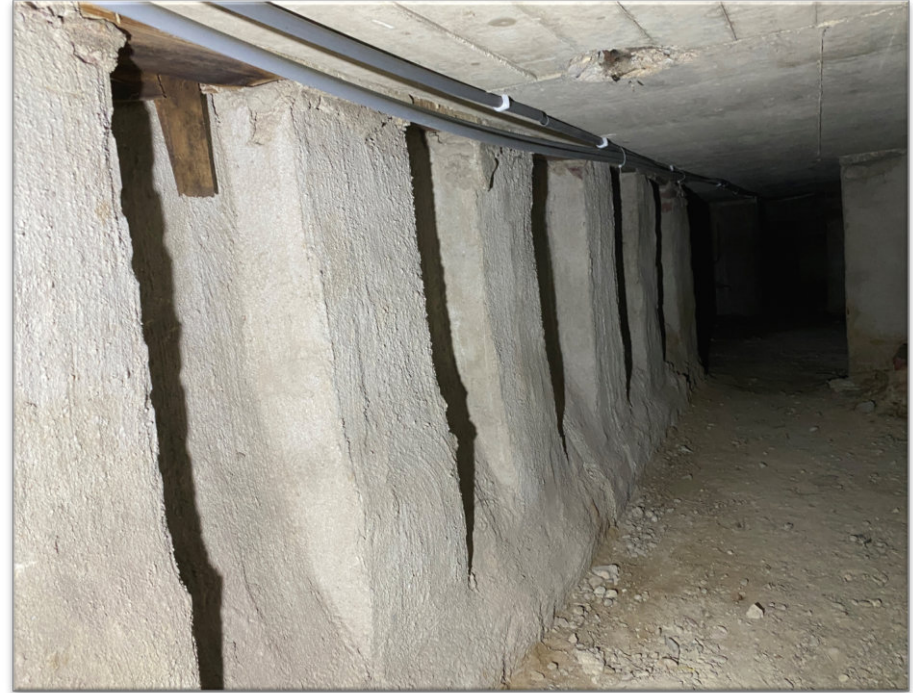
*Zicht in kruipruimte onder bouwdeel B op ingekast muurwerk en betonnen vloer t.b.v. funderingsherstel tijdens de restauratie in 1953-1955.*

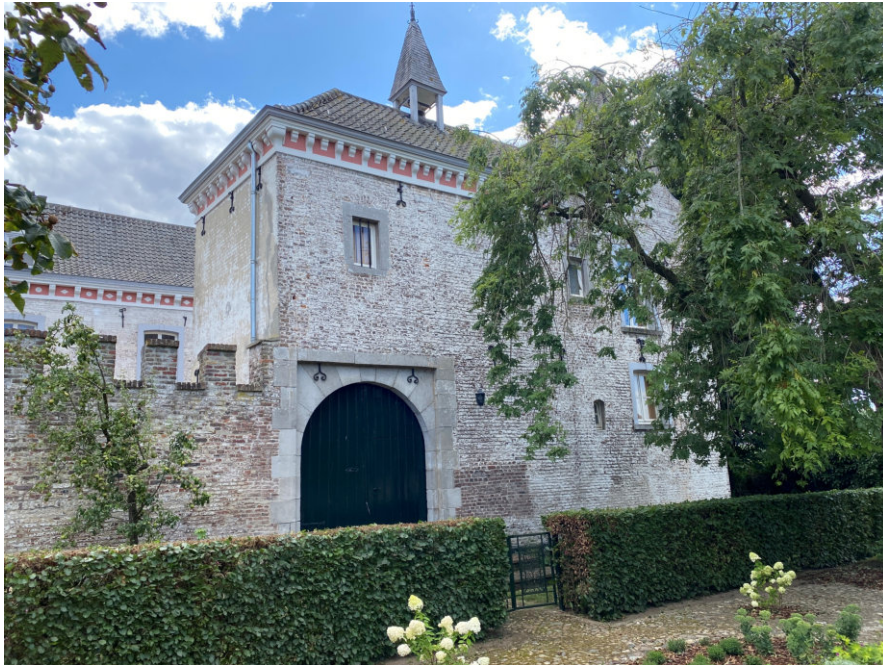
*Aanzicht bouwdelen C en D en naastgelegen gemetselde muur met kantelen. De kantelen zijn gerealiseerd ten tijde van de restauratie, de muur is opgebouwd uit verschillende formaten metselwerk een kleine steen als plintsteen, mogelijk uit bouwfase 2, daarop vergelijkbare steenformaten als bouwfase 3I en daarbovenop de kantelen uit bouwfase 7. De klokkenstoel stamt eveneens uit bouwfase 7.*

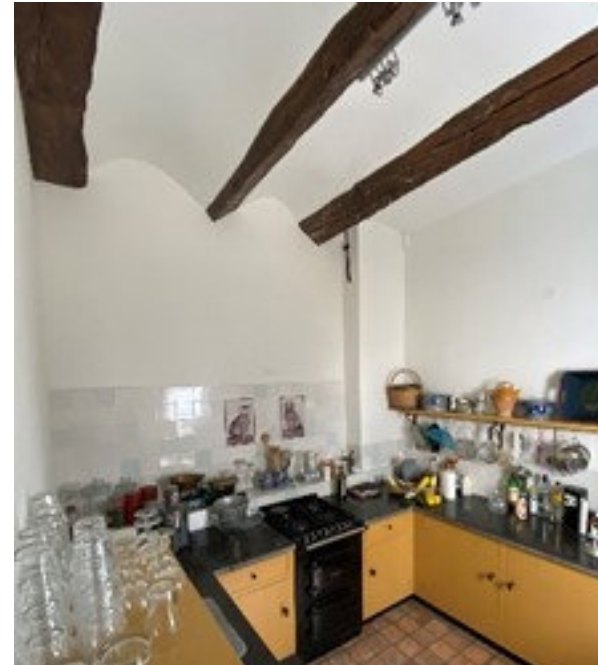
Deze ruimte is huidig in gebruik als keukenruimte/opslag. Het plafond is voorzien van troggewelven in noord-zuid-richting gedragen door grof behakt hergebruikt hout (de kepen van kinderbinten zijn zichtbaar in de 45 graden gekantelde balk). De afwerking van wanden en vloer is hedendaags. Opmerkelijk is de aanwezigheid

van een muuranker in dezelfde stijl als exterieur toegepast. Dit zou mogelijk kunnen suggereren dat de ruimte oorspronkelijk buiten zou zijn geweest echter zijn er geen sporen van een dichtzetting ontdekt. Bij de doorgang naar de naastgelegen hal dient men twee treden te stijgen.

*Ruimte D.0.2 is in gebruik als keuken. Het plafond bestaat uit troggewelven van hergebruikte moerbinten (met inkepingen voor kinderbinten) die diagonaal zijn gelegd ter ondersteuning van gestucte gemetselde gewelven. Opvallend is de aanwezigheid van een tweetal sierlijke muurankers in deze ruimte wat mogelijkerwijs een open ruimte zou suggereren: er is echter geen bewijs voor dichtzettingen in het metselwerk gevonden.*

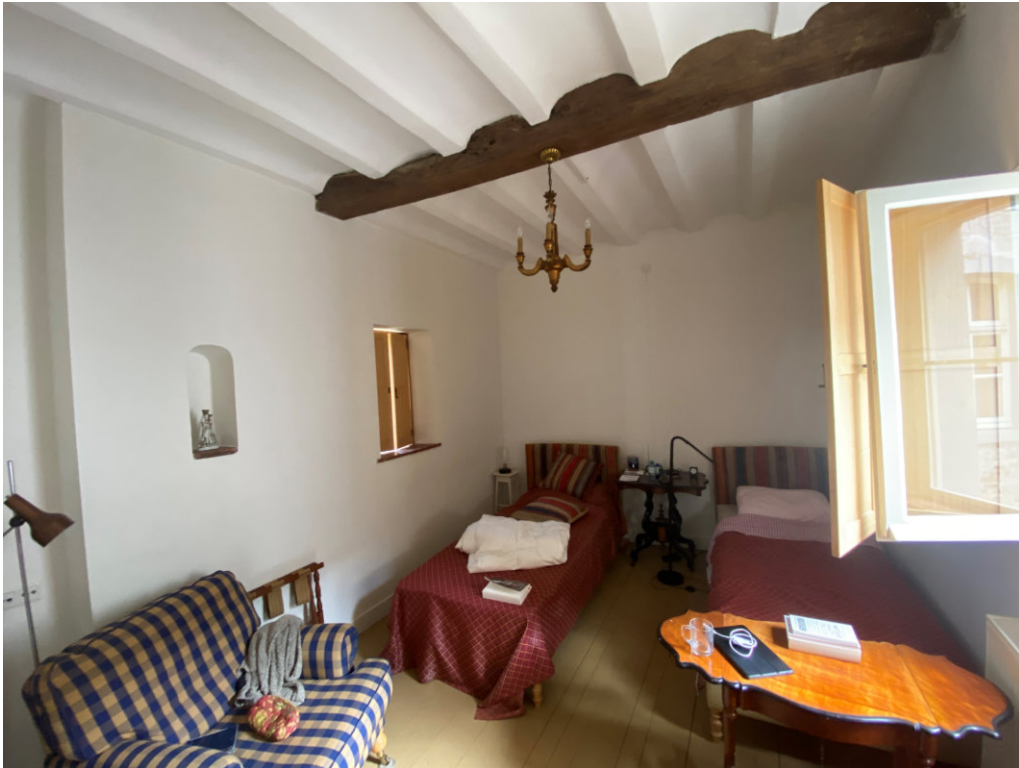
Ruimte D.1.1 is huidig in gebruik als slaapkamer. Het plafond is voorzien van troggewelven in oost-westelijke-richting ondersteund door vlak liggende houten balken (het metselwerk is gestuct en wit geschilderd, de balken wit geschilderd). Vloer en wanden zijn hedendaags. In het midden van de ruimte is een draagbalk in noord-zuidelijke-richting aangebracht, ongeschilderd evenals een draagbalk op de overgang naar ruimte D.1.2. In de ruimte is een ogenschijnlijke kaarsnis aanwezig in de noordwand. De positie kan mogelijk overeenkomen met een historisch doorvoergat voor een hijstouw van de ophaalbrug, de exacte meting die hiervoor benodigd is inclusief het licht destructieve onderzoek om de dichtzetting van dit gat te achterhalen is niet uitgevoerd.

*Ruimte D.1.1 is huidig in gebruik als slaapkamer en is voorzien van een troggewelf met vlakliggende houten balken ondersteund door moerbalken. In de noordelijke wand is een kaarsnis aanwezig. De kaarsnis kunnen bestempelen als voormalig doorvoergat voor de hijskabels van de ophaalbrug is niet mogelijk geweest door het ontbreken van een gedetailleerde opmeting en gelegenheid tot licht destructief onderzoek naar de dichtzetting. De wand is wel ter plaatse van de onderdoorgang (ter verstijving) aanmerkelijk zwaarder uitgevoerd dan de naastgelegen wand.*

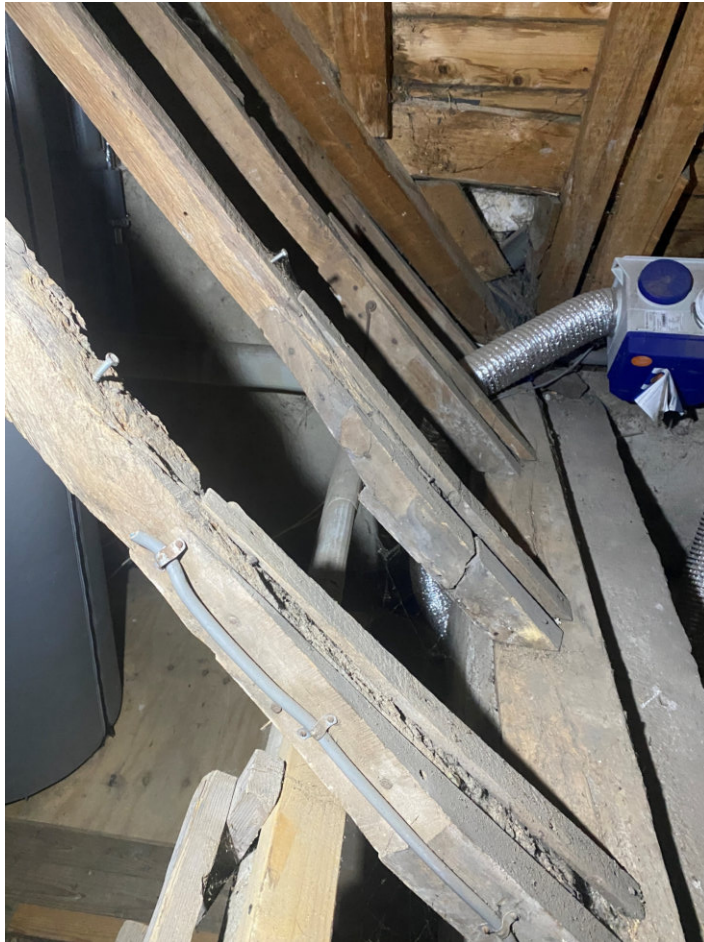
Dit is de kap van bouwdeel C en vormt tevens de verbinding tussen bouwdelen B en D. De kap is samengesteld: een meervoudige kapconstructie, volgens Kappen in Nederland referentie 213 d'Erp te Baarlo. Kromstijlgebint en nokgebint met gordingen ipv flieringen in eiken voorzien. Gedateerd algemeen XVI, in referentie na 1578, type I.b.k+n. Het kromstijlgebint is in het verleden geschilderd geweest en daarom destijds gladder gemaakt door schuren en stoppen. Naast de aandacht voor het onderste gedeelte van de draagconstructie is nog een regelwerk aanwezig. Het betreft een verlaagd plafond, de draagconstructie is met gesmede nagels ingepast. Op de draagbalken zijn afdrukken van rietlatten zichtbaar ten gunste van stucplafond in het verleden. Ter plaatse van de doorgang naar de kap van bouwdeel (tijdens de restauratie zijn de kappen met elkaar verbonden) is de oorspronkelijke constructie van bouwdeel C gespaard en is de buitenzijde van de sporen en aanlopers zichtbaar waarin op regelmatige afstanden nagelafdrukken ten gunste van leilatten te zien. Deze leilatten werden bij leien in Maasdekking gebruikt.

Zichtbare aanlopers op de overgang tussen de kappen van bouwdelen C en D. De aanlopers zijn voorzien van nagelgaten op regelmatige afstand ten behoeve van leilatten. Het gebruik van leilatten geeft aan dat hierop leien in Maasdekking zijn aangebracht geweest in het verleden.

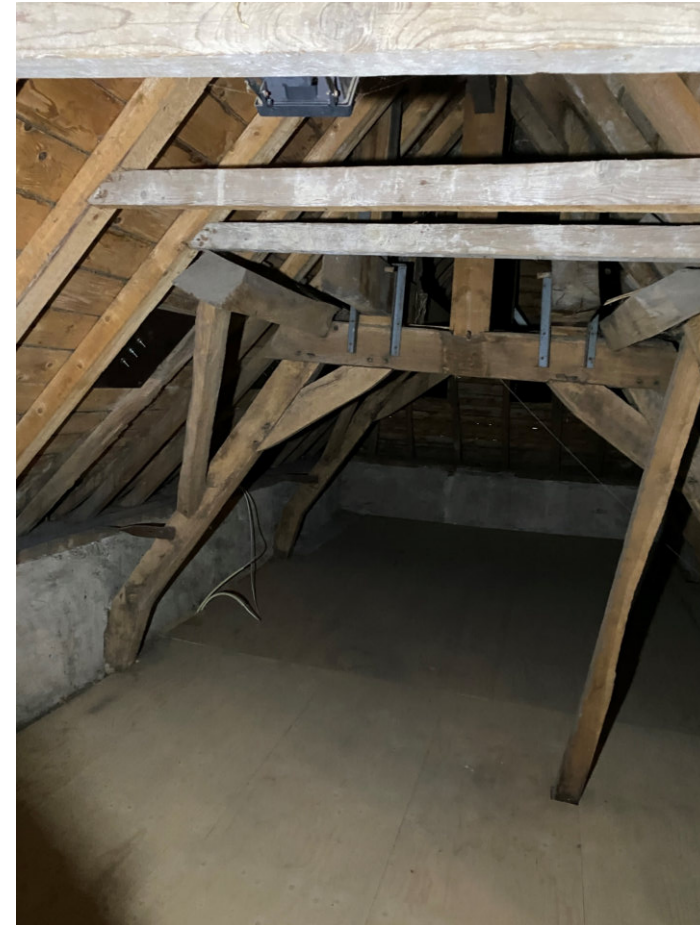
Deze ruimte is de kap van het poortgebouw. Tijdens de restauratie gekoppeld aan bouwdeel C wordt deze ruimte gedomineerd door de klokkenstoel (tijdens de restauratie vernieuwd met hedendaags beslag) en een bescheiden spant in het midden van de ruimte. Er zijn te weinig aanknopingspunten om dit spant absoluut te kunnen dateren maar door de gelijksoortige uitvoering als het spant in bouwdeel C mag aangenomen worden dat het uit de bouwtijd stamt. De vloer is voorzien van houten platen, onduidelijk en niet verifieerbaar was wat voor afwerking de onderliggende troggewelven hebben gehad.

Zicht in de kap van bouwdeel D. In deze kap is een bescheiden gebint geplaatst en is een tijdens de restauratie in 1953-1955 klokkenstoel ingebracht. De kap was tot de restauratie een op zich staande kap maar is verbonden met de kap van bouwdeel C. De vloer is voorzien van houten platen, er kon niet worden vastgesteld welke afwerking de onderliggende troggewelven in deze kapruimte gekend heeft.

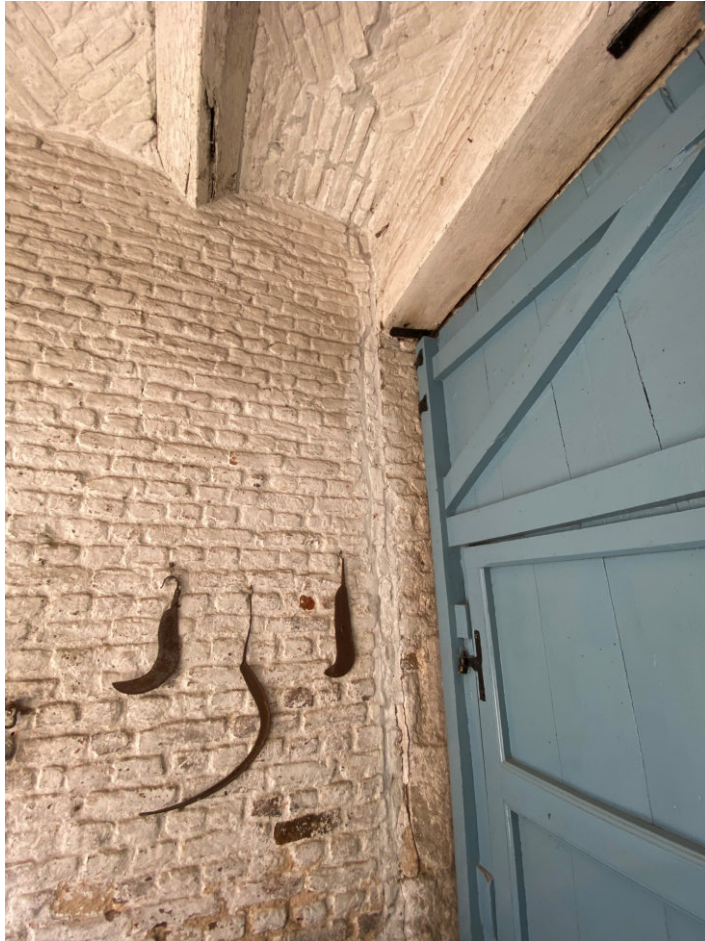
*Overeenkomstig de overzijde van de doorgang is ook hier een dichtgezette sleuf zichtbaar tot bovenzijde van de houten latei van de poort.*

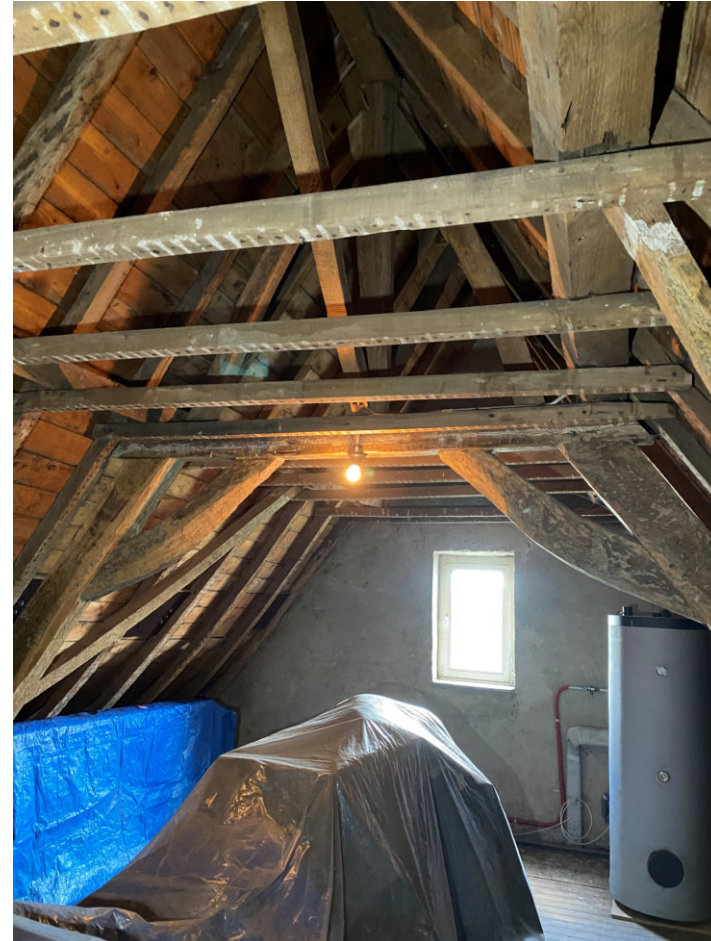
*Kapverdieping C.2.1 waarin (voorheen geschilderde maar al langere tijd afgekrabde) krommers en korbelen zichtbaar zijn en de draagconstructie van een in het verleden toegepast verlaagd plafond. De afdrukken op de dragers laten afdrukken van rietlatten en stucwerk zien, deze ruimte is historisch dus gebruikt als verblijfsruimte, mogelijk in de 19<sup>de</sup> eeuw..*

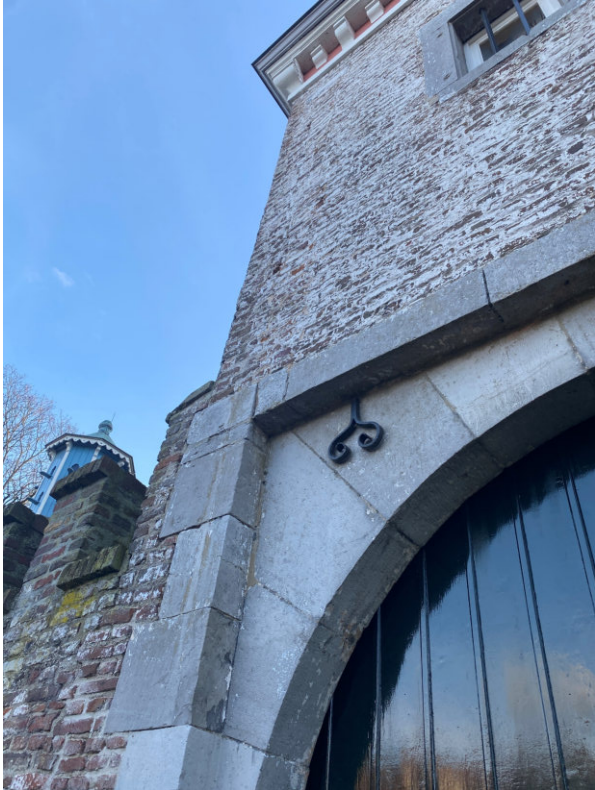
*Bovenhoek van de geblokte omlijsting van de poort waarin door middel van kleine blokjes de inkeping voor de sprieten van de ophaalbrug zichtbaar zijn. De dichtgezette sleuf voor de sprieten en de Naamse-stenen afdekker van deze sleuf zijn nog aanwezig. De omlijsting van de poort en de zware hardstenen raamkaders zijn stilistisch vergelijkbaar met exemplaren uit de Maaslandse Renaissance-stijl XVIIa.*

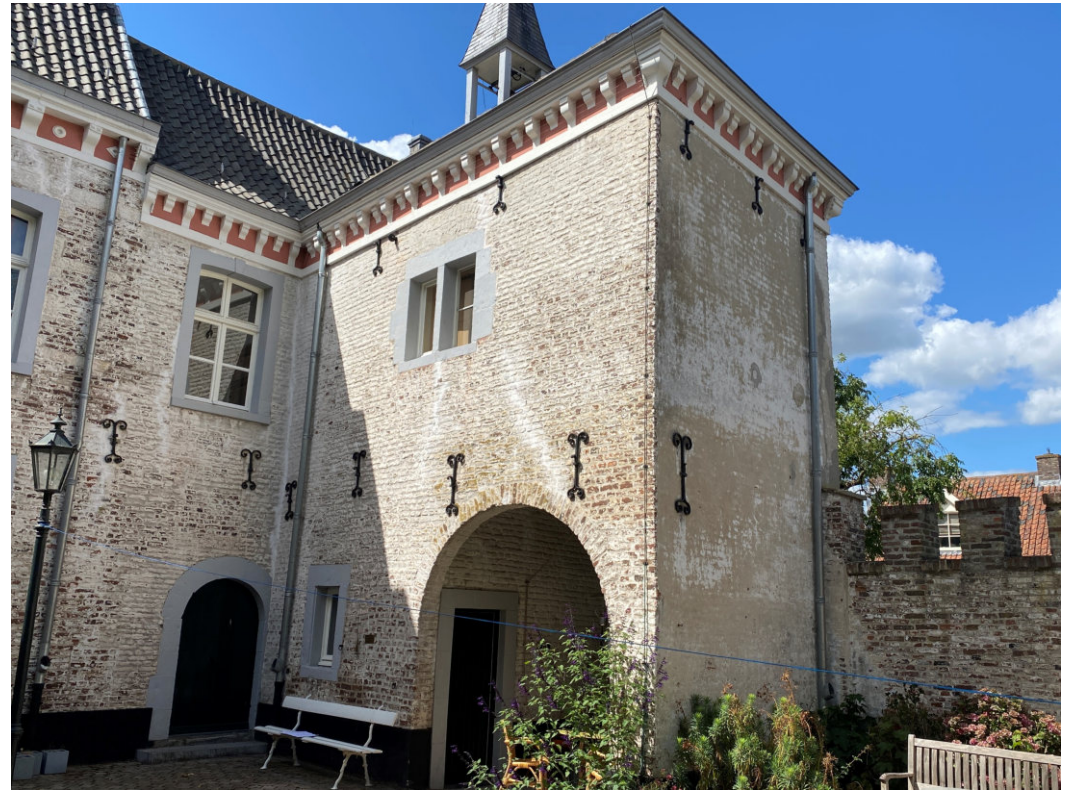
*Aanzicht van bouwdeel D en de overgang naar bouwdeel C vanuit het binnenhof. Duidelijk is de lagere goothoogte van deze volumes te zien en de afwijkend vormgegeven consolefries. De getoogde deuropening is in het verleden verplaatst geweest, een weinig verhullende inboeting getuigt hiervan. Een veronderstelde mogelijk open ruimte D.0.2 (naast de poort) kent geen sporen van een dichtzetting hiervan en kan daarmee vooralsnog niet worden aangetoond.*

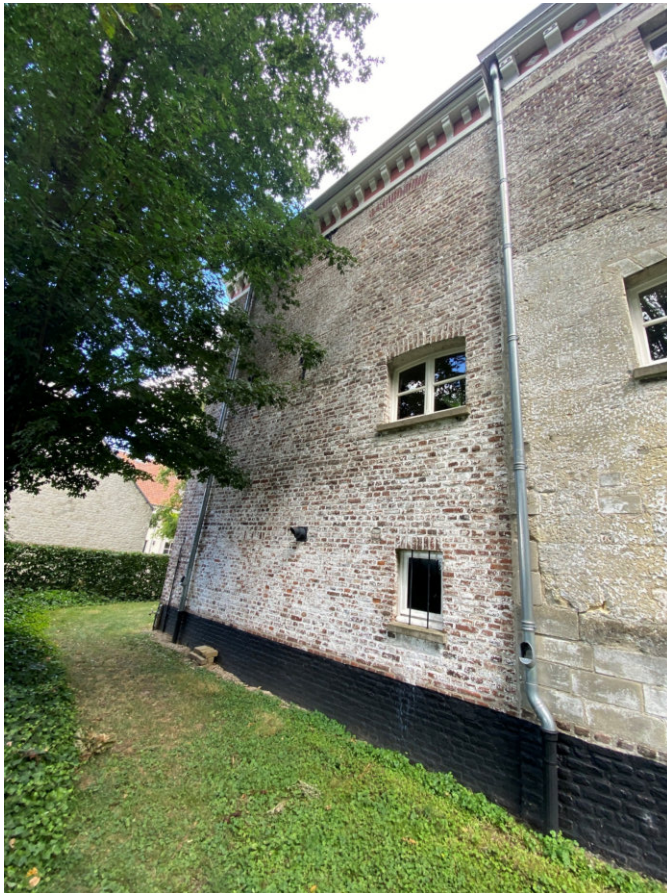
*De westelijke wand van bouwdeel C. Op de tweede verdieping en de begane grond zijn restanten zichtbaar van een dichtgezet venster, de vensters op de begane grond en eerste verdieping zijn secundair ingebracht. De plint is ingeboet.*

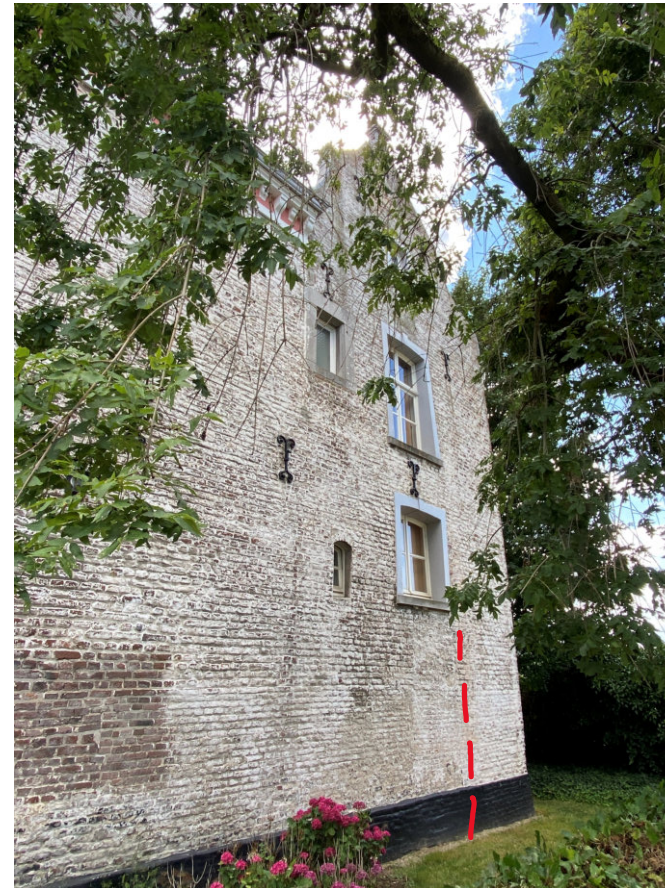
*De noordelijke gevel van bouwdeel C en de overgang naar bouwdeel D. De kleine vensters links van de centrale as zijn tijdens de restauratie ingebracht, bij de vensters in de centrale as zijn nog sporen (ontlastingsbogen) zichtbaar van eerdere vensters, de huidige vensteromlijstingen passen bij de overige 18<sup>de</sup> eeuwse aanpassingen. In de noordwesthoek zijn tijdens de restauratie restanten van de fundering van een mogelijke toren met waterput aangetroffen en heeft aanmerkelijk herstelwerk van metselwerk in deze hoek plaatsgevonden. Het bouwvlak van deze toren is vermeld op de kadastrale minuut uit 1817, in rood gestippeld waar de toren naar buiten zou zijn gekomen.*

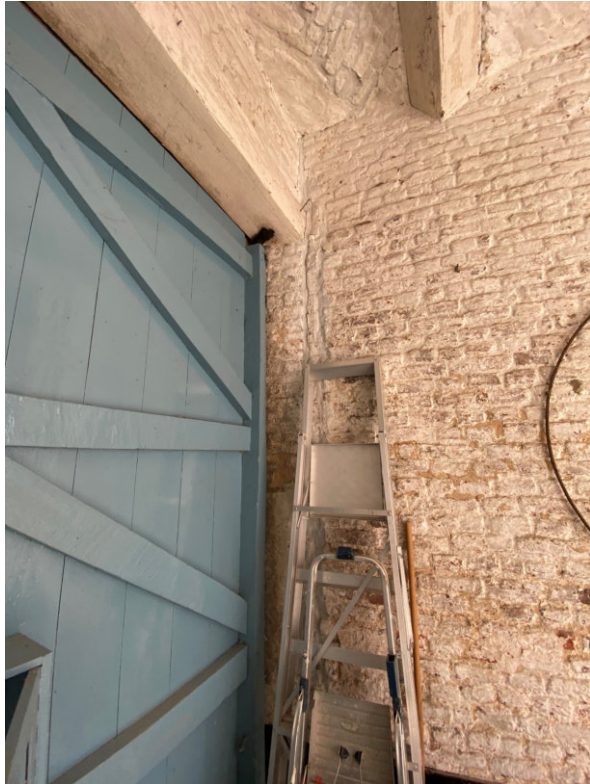
Dit is de onderdoorgang in het poortgebouw. Het plafond is uitgevoerd als troggewelf in oost-westelijke-richting (niet afgesmeerd, wel gewit) ondersteund door houten balken (45 graden gedraaid). In de ruimte komt ook een doorgang naar D.0.2 uit, een deur met gestuct kader in abstractere uitvoering dan de overige kaders met uitkomende sluitsteen. De deur is hedendaags van uitvoering. In de hoek tegen de poort is een dichtgezette verticale sleuf in de zijwanden zichtbaar tot de hoogte van de bovenkant van de houten latei van de poort. Onduidelijk is dit een dichtzetting is van ontstaan scheurwerk of een oorspronkelijk andere uitvoering van een poort.

*Zicht in de hoeken van D.0.1 waar een dichtgezette sleuf zichtbaar is die doorloopt tot bovenzijde van de houten latei. Onduidelijk is waar deze ruimte oorspronkelijk voor gediend heeft.*

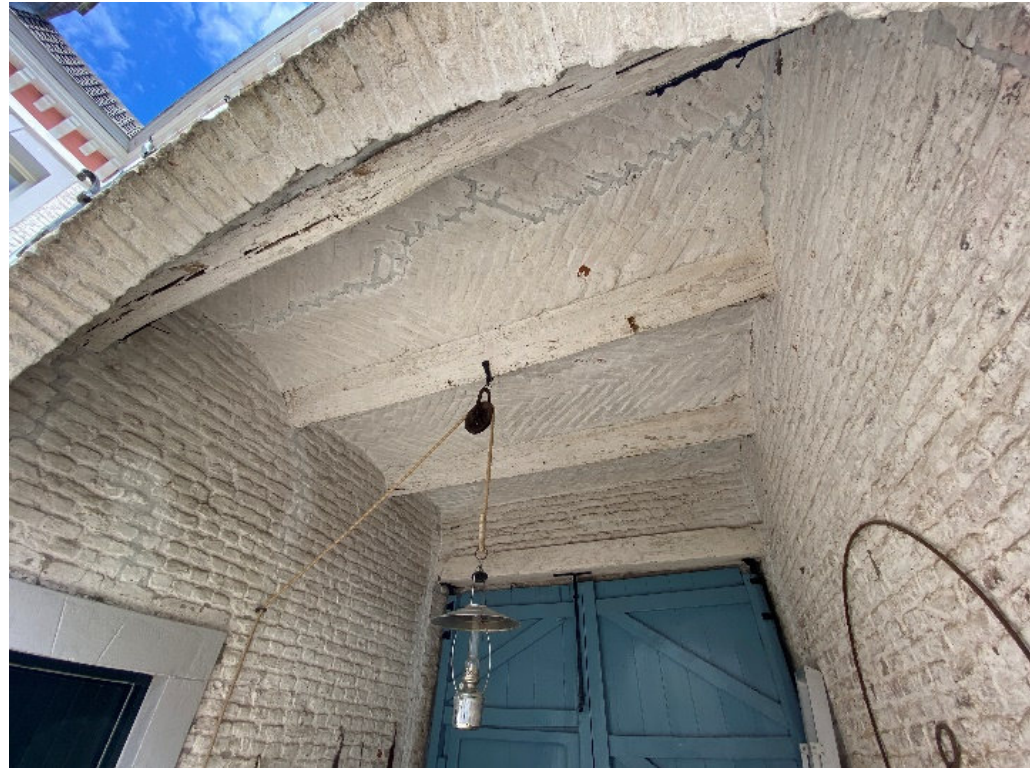
*Onderdoorgang D.0.1 is voorzien van een troggewelf in oost-westelijke richting gedragen door 45 graden gekantelde balken. De gewelven zijn in visgraat-motief vermetsteld en gewit samen met de draagbalken.*

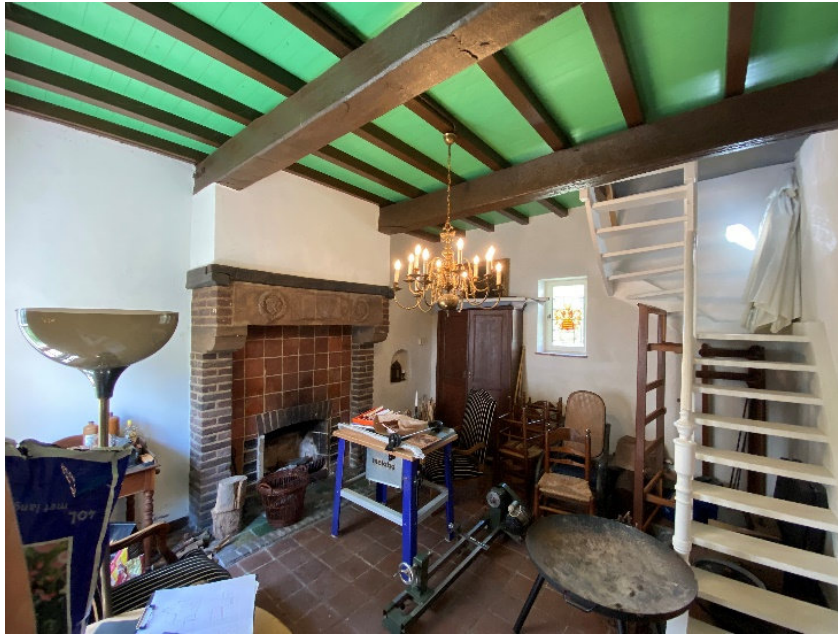
Deze ruimte is de begane grond van de huidig genoemde “Jachtkamer”. Tijdens de restauratie zijn de entree en het naastgelegen raam ingrijpend gewijzigd en is de schouw gerealiseerd. De schouw bestaat uit de tijdens de restauratie gevonden wapenstein van familie Bormans (*met wapenschilden*) als onderdeel van de boezem op consoles van vergelijkbaar natuursteen. De schoorstenen bestaan uit schoonmetselwerk en de achterwand van de haard is bezet met hergebruikte rode plavuizen. De vuurmond is iets verdiept uitgevoerd en met chamotteblokken gemetseld. Naast de vuurmond zijn enkele haardstenen ingemetseld, onbekend is de herkomst hiervan (*wellicht ingebracht*). De wandafwerking is hedendaags, de draagconstructie van het plafond is vernieuwd (*zowel moerbalken als kinderbinten en opliggend vloerhout en de muurankers kloppen qua model en uitvoering niet bij deze bouwfase*) en mogelijk historisch niet aanwezig geweest of op een andere positie. Het historische gebruik van deze ruimte is niet bekend. In de ruimte is verder in de wand een kaarsnis aanwezig.

Zicht in ruimte E.0.1 waarin een schouw met wapenstein is geplaatst, een kaarsnis met getoogd plafond. De vloerconstructie van de etage is recent van datum (zowel moer- als kinderbinten) en de tussenliggende vloer. De trap is hedendaags in uitvoering alsmede de vloerafwerking van plavuizen in cement.

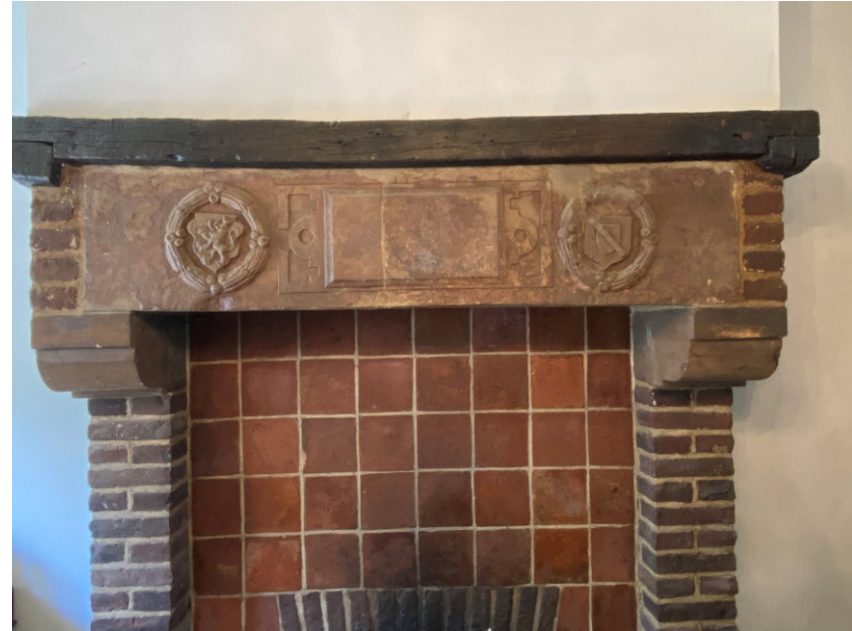
De schouw voorzien van de historische wapenstein met het wapen van familie Bormans gedateerd 1609 (tijdens de restauratie opgegraven en hier als boezem geplaatst). De schoorstenen zijn in schoon metselwerk uitgevoerd en de wapenstein wordt door consoles gedragen in natuursteen van vergelijkbare kleur als de wapenstein. De achterwand van de schouw is bezet met ingebrachte hergebruikte plavuizen.

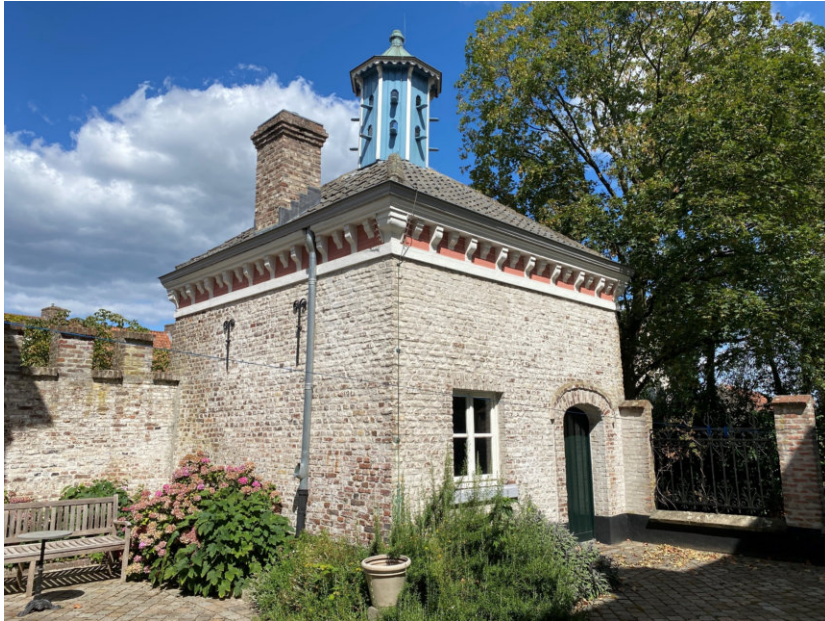
*Aanzicht van bouwdeel E vanuit het binnenhof. De toegangsdeur en het raam zijn gewijzigd ten tijde van de restauratie in 1953-1955 evenals de schoorsteen (de huidige schoorsteen is in fase VIII gerealiseerd). De consolelijst heeft dezelfde thematiek als bouwdeel C en kleine hoekpaviljoens passen bij bouwstijl van 17<sup>de</sup> eeuwse kastelen. De muurankers passen stilistisch echter bij bouwdeel B, deze zijn mogelijk later ingepast bij aanpassing van vloerconstructie en/of niveau.*

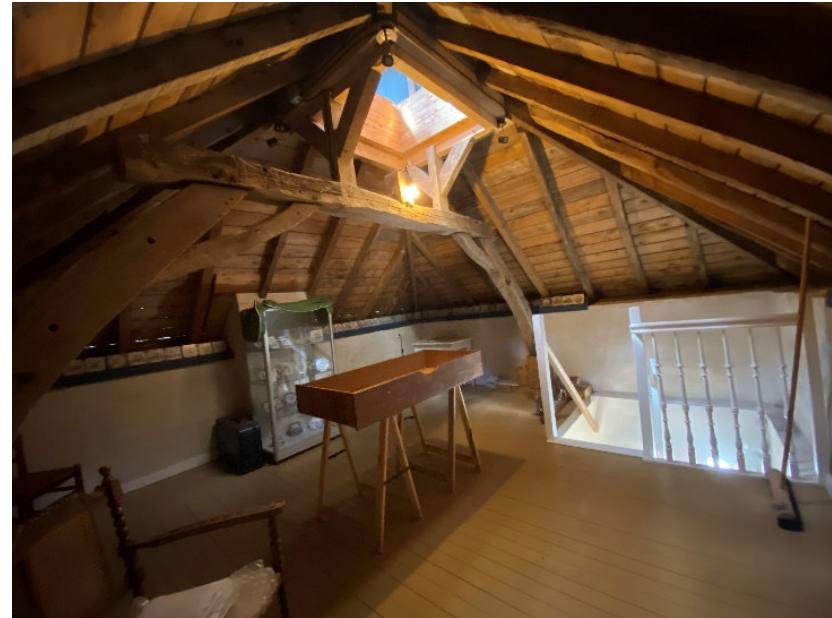
De bovenverdieping van de huidige genoemde “Jachtkamer” is een ruimte onder een beschoten kap voorzien van nieuwe sporen. Het gebint steunt niet af op de vloerbalken wat verlaging van deze vloer suggereert (*waardoor meer bruikbare ruimte boven ontstaat*). Een veronderstelde mogelijk ophoging van het volume vindt geen bewijs in het doorlopen van een hoekbeëindiging met klezoren tot de consolefries in de noordwestelijke gevel. In deze ruimte is ook zicht op de voormalige duiventil (*huidig dichtgezet en in gebruik als lantaarn ten behoeve van daglichttoetreding*). De huidige duiventil is recent van datum maar als stilistisch element historisch voorstelbaar op een dergelijk volume.

*De kapverdieping van bouwdeel E is voorzien van nieuwe sporen en beschieting. Het toegepaste gebint sluit niet aan op de vloerbalken wat een verplaatsing zou suggereren (waar door klezorbeëindigingen in het metselwerk buiten geen bewijs voor gevonden kan worden) of een afwijkende vloerhoogte.*

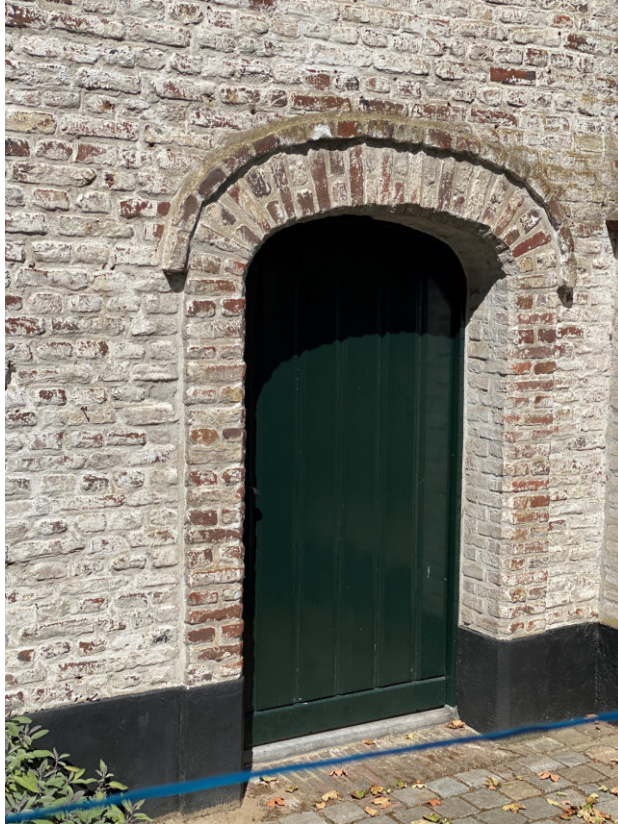
*Verplaatste deur tijdens de restauratie in 1953-1955*

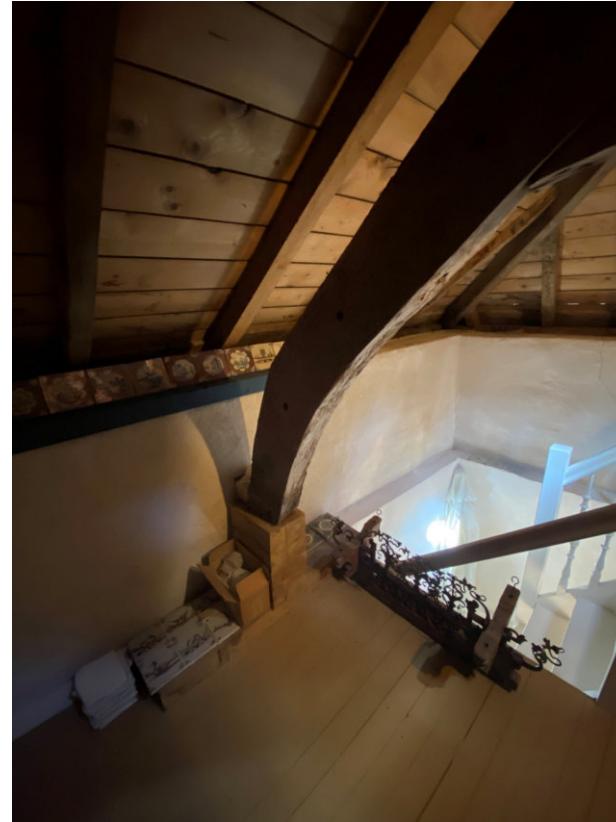
*Afwijkende hoogte oorspronkelijke vloerbalken ten opzichte van de huidige vloer.*

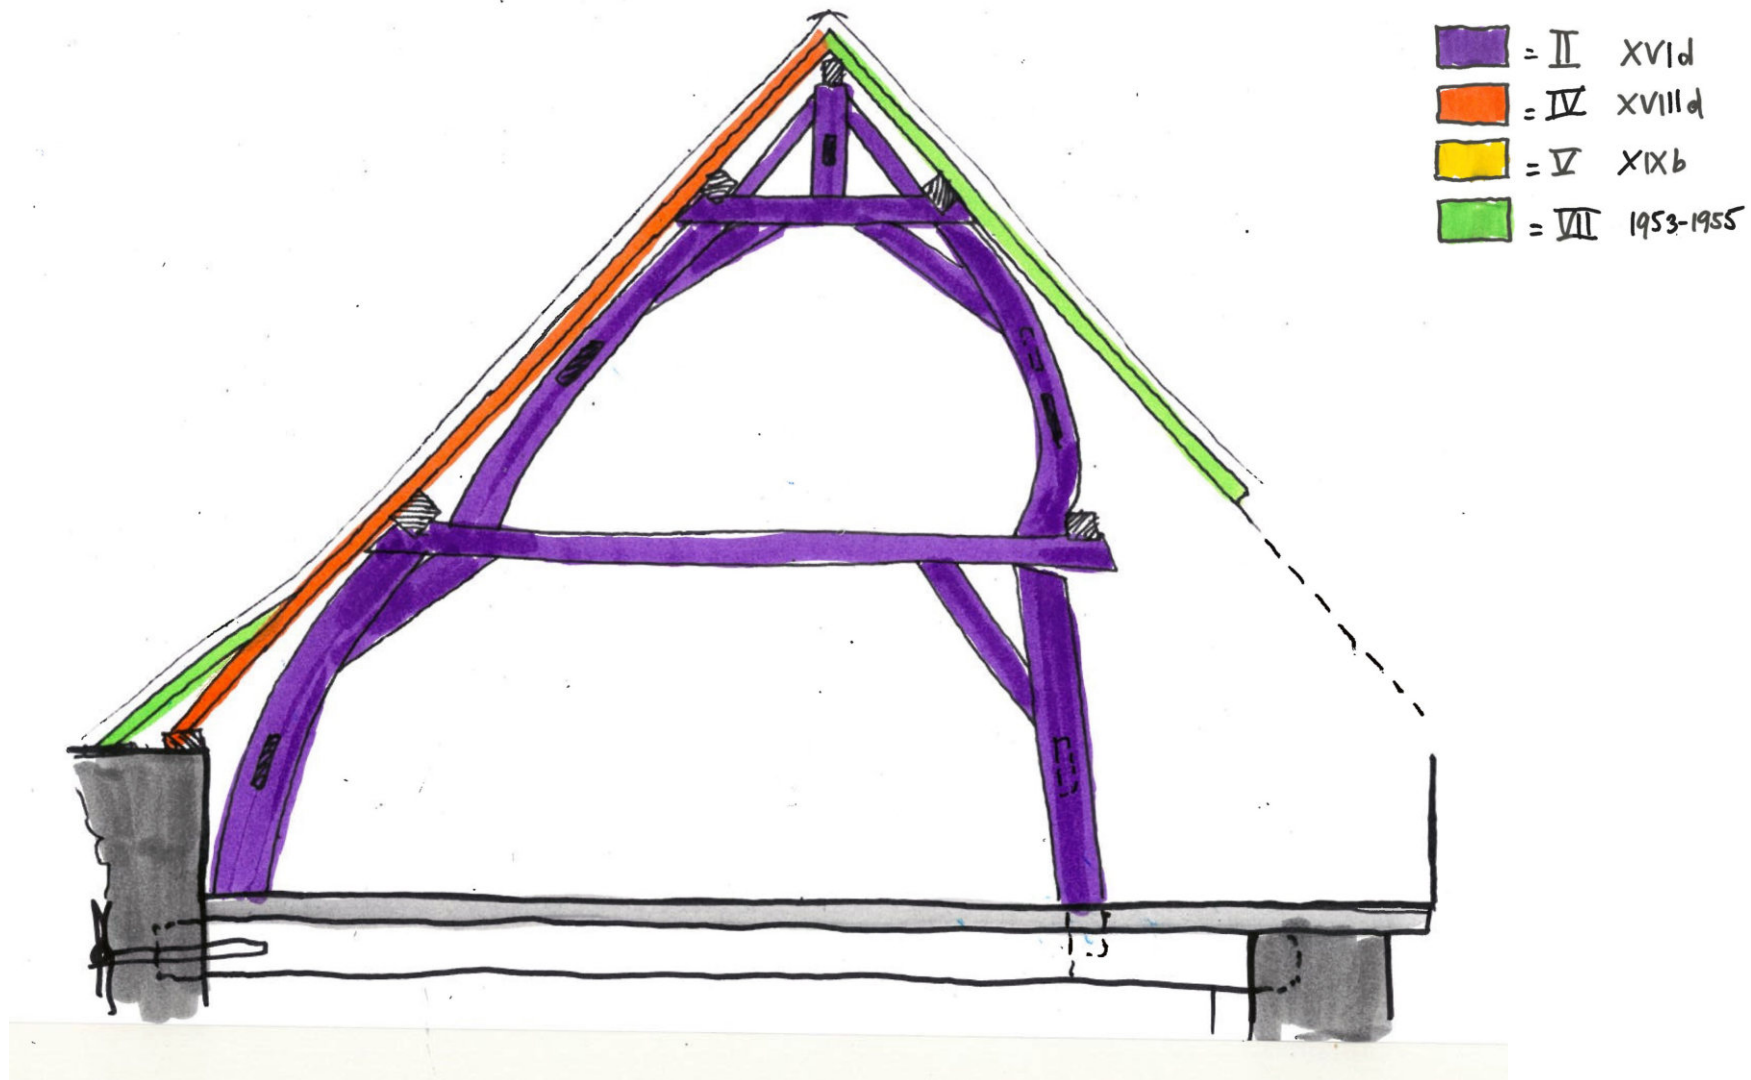
Gebintstel 6: Hoewel de hoofdvorm van dit gebintstel afwijkt (samen met gebintstel 7) zijn materialisatie, bewerking, afwerking en bevestigingen vergelijkbaar. Er zijn geen herstellingen zichtbaar en het geheel is vergelijkbaar met gebintstel 1, 2, onderzijde 3, 4 en 5 en kan daarmee als uit de bouwtijd worden gedateerd, bouwfase II. Sporen aan de zuidzijde van dit stramien hebben een eenduidige afwerking in eiken sporen (vergelijkbaar met het afgewolfdde oostelijke dakschild), passend bij bouwfase IV. Aanlopers zijn vernieuwd tijdens de restauratie in 1953-1955 samen met de muurplaten, bouwfase VII.

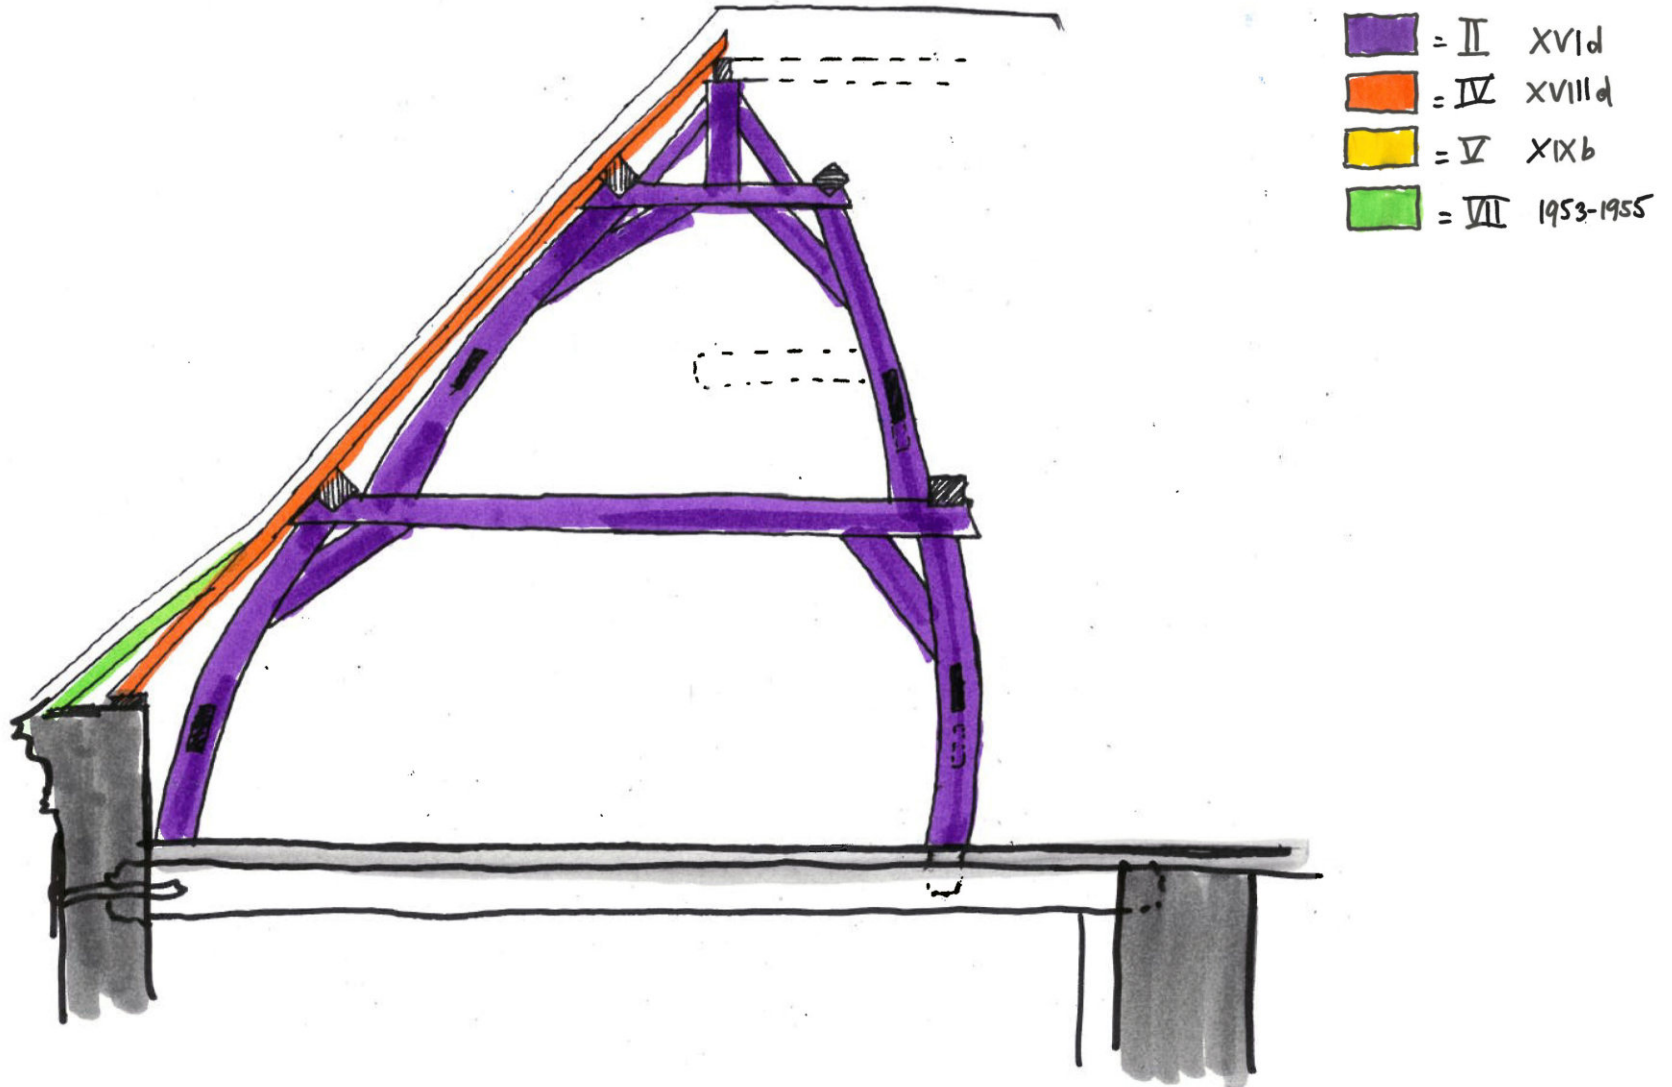
Gebintstel 7: Hoewel de hoofdvorm van dit gebintstel afwijkt (samen met gebintstel 6) zijn materialisatie, bewerking, afwerking en bevestigingen vergelijkbaar. Er zijn geen herstellingen zichtbaar en het geheel is vergelijkbaar met gebintstel 1, 2, onderzijde 3, 4, 5 en 6 en kan daarmee als uit de bouwtijd worden gedateerd, bouwfase II. Sporen aan de zuidzijde van dit stramien hebben een eenduidige afwerking in eiken sporen (vergelijkbaar met het afgewolfdde oostelijke dakschild), passend bij bouwfase IV. Aanlopers zijn vernieuwd tijdens de restauratie in 1953-1955 samen met de muurplaten, bouwfase VII.

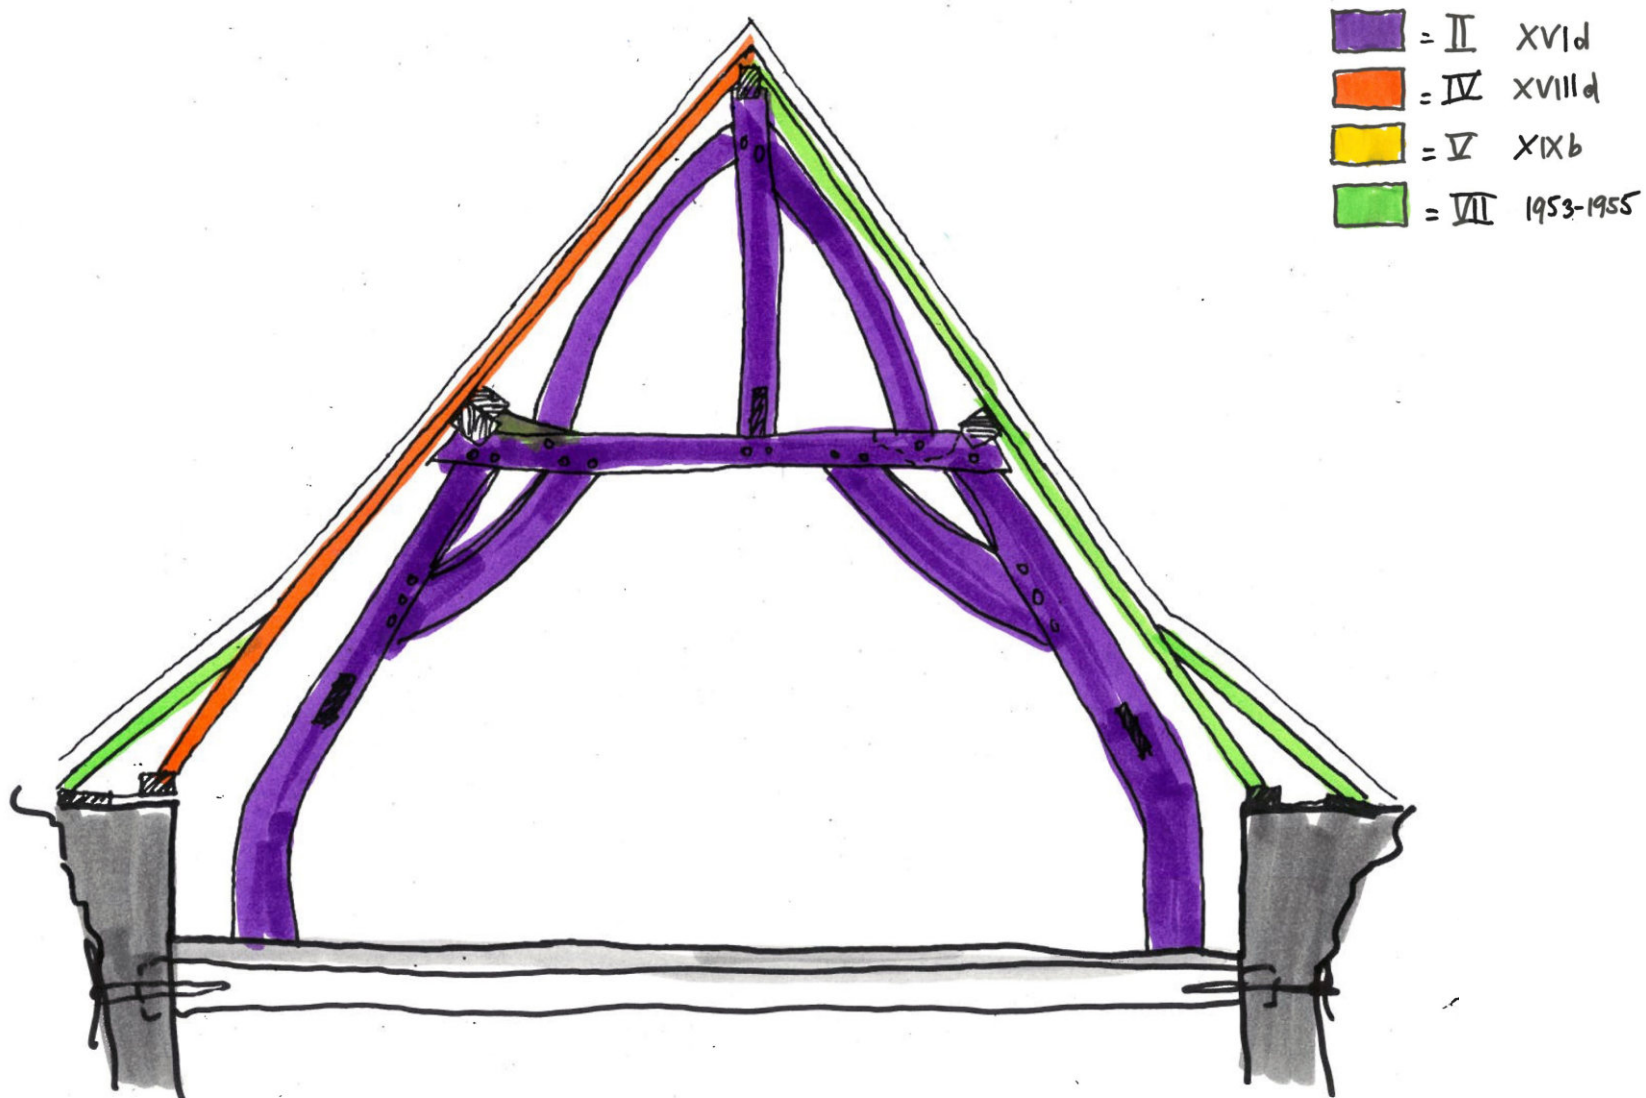
Gebintstel 9: Hoewel de hoofdvorm van dit gebintstel afwijkt door smallere breedte (samen met gebintstel 8) zijn materialisatie, bewerking, afwerking en bevestigingen vergelijkbaar met (elementen van) gebintstellen 1 t/m 7. Er zijn geen herstellingen zichtbaar en oogt daarmee als uit de bouwtijd in bouwfase II. In hoofdstuk 6 wordt echter ingegaan op een mogelijke verfijning van de bouwfases waardoor een relatief snel opvolgende tussenfase ontstaan kan zijn. Sporen aan de noordwestzijde van dit stramien hebben een eenduidige afwerking in eiken sporen (vergelijkbaar met het afgewolfdde oostelijke dakschild) welke zijn ingelaten in de gording in verband met de steile kaphelling en de wens de dakvoet rondom netjes te laten aansluiten, passend bij bouwphase IV. De sporen aan de oostzijde zijn uitgevoerd in vuren en passen daarmee in bouwphase VII. Aanlopers zijn vernieuwd tijdens de restauratie in 1953-1955 samen met de muurplaten, bouwphase VII.
