# **AFSTUDEERONDERZOEK HUIS TEN HOVE TE GRATHEM**

BOUWHISTORISCHE VERKENNING, VERDIEPINGEN EN VERBREIDING

DANIEL DIDDEN SEPTEMBER 2023

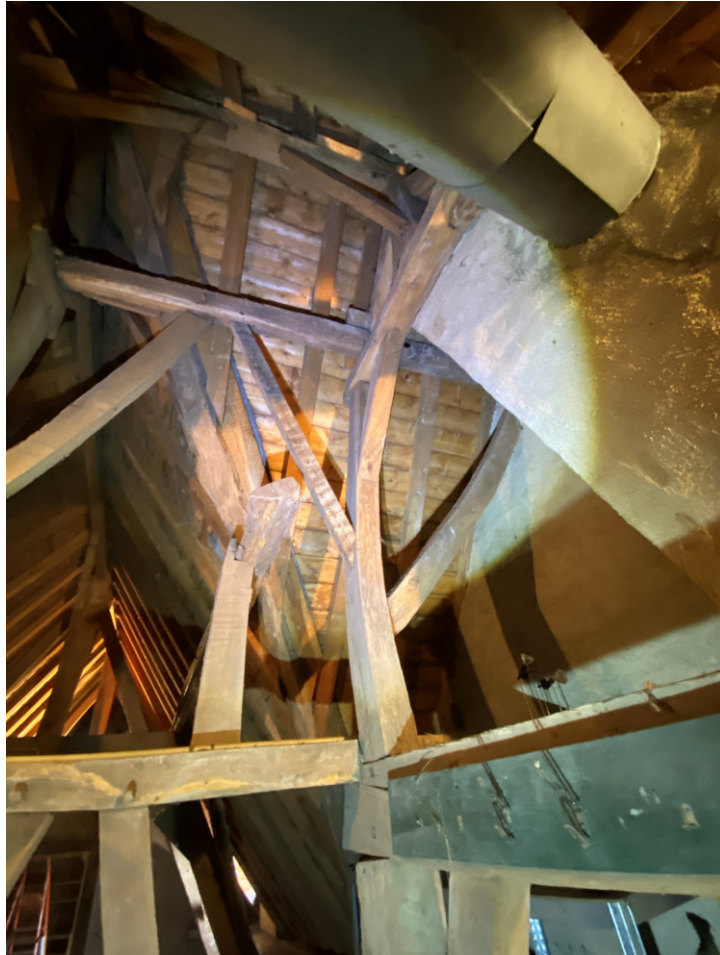
*Travee VII in noordelijke richting. Hier is de complexe knoop en de benodigde aanpassing voor een logische afdracht van de belastingen zichtbaar. Vernieuwde sporen, hoekkeper in eiken.*

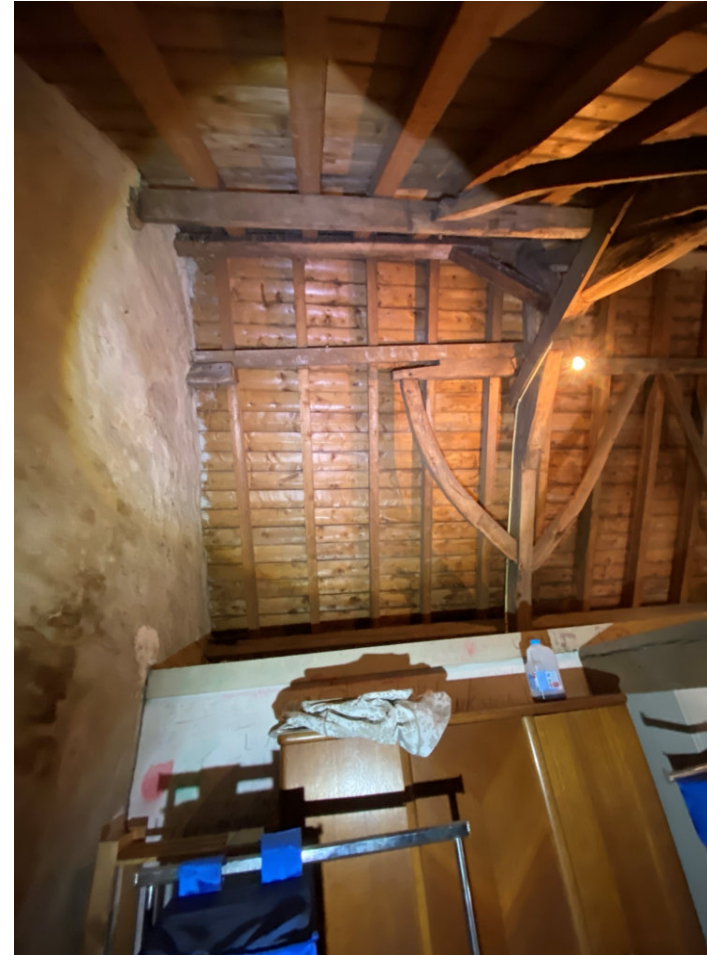
*Travee VI in noordelijke richting. Hier is zichtbaar dat de onderste gording en schoren niet zichtbaar zijn en dat de tweede aanpassingen heeft doorgemaakt. Vernieuwde sporen.*

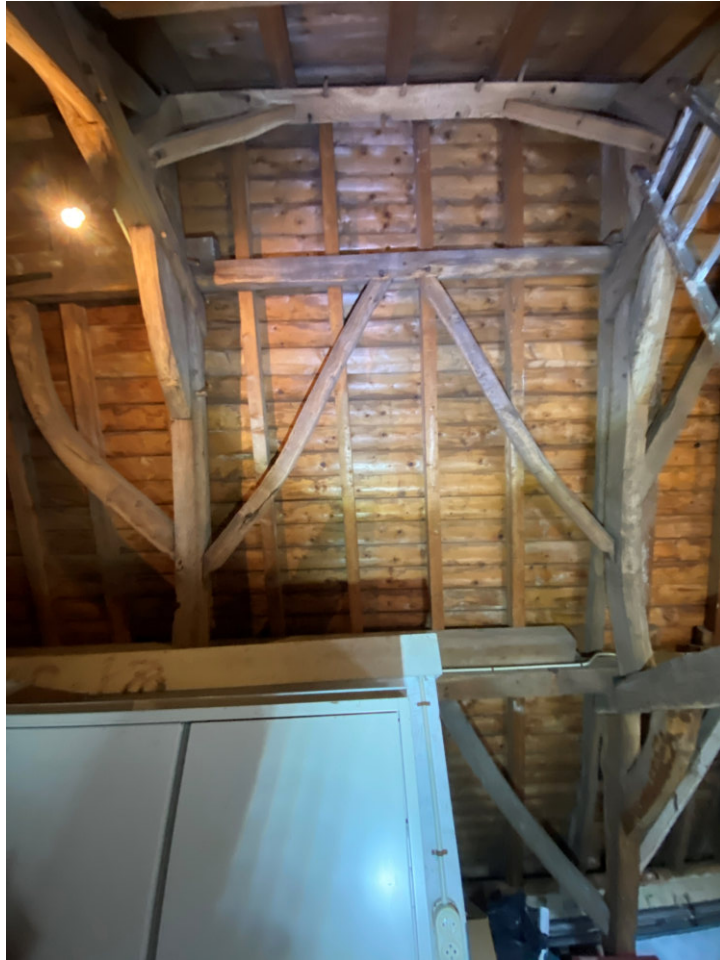
*Travee V in noordelijke richting. Vervangen sporen, nokgording is omgekeerd.*

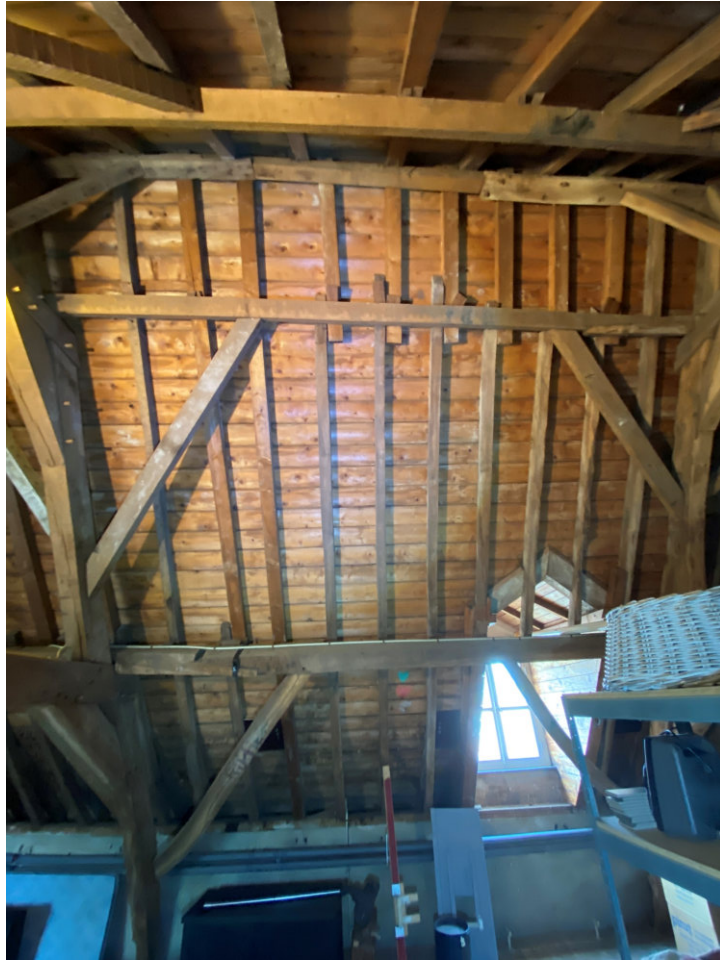
*Travee III in noordelijke richting. Nokgording vernieuwd ten gevolge van verwijderen muur en rookgaskanaal in 1953-1955.*

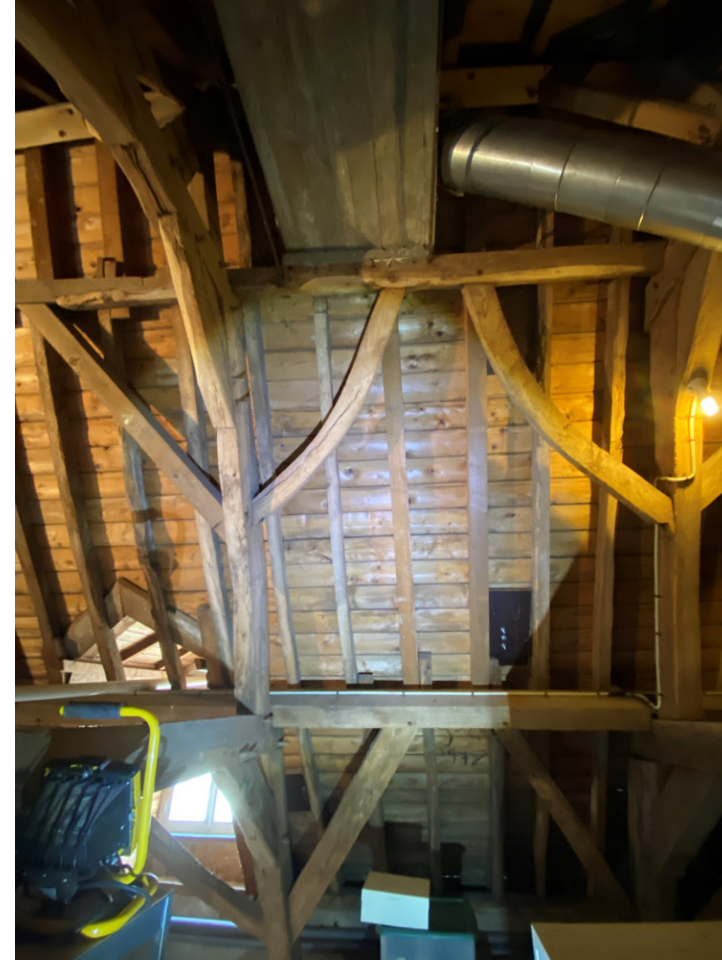
*Travee II in noordelijke richting. Vernieuwde sporen incidenteel en ingevoegde ondersteuning voor schoorsteen.*

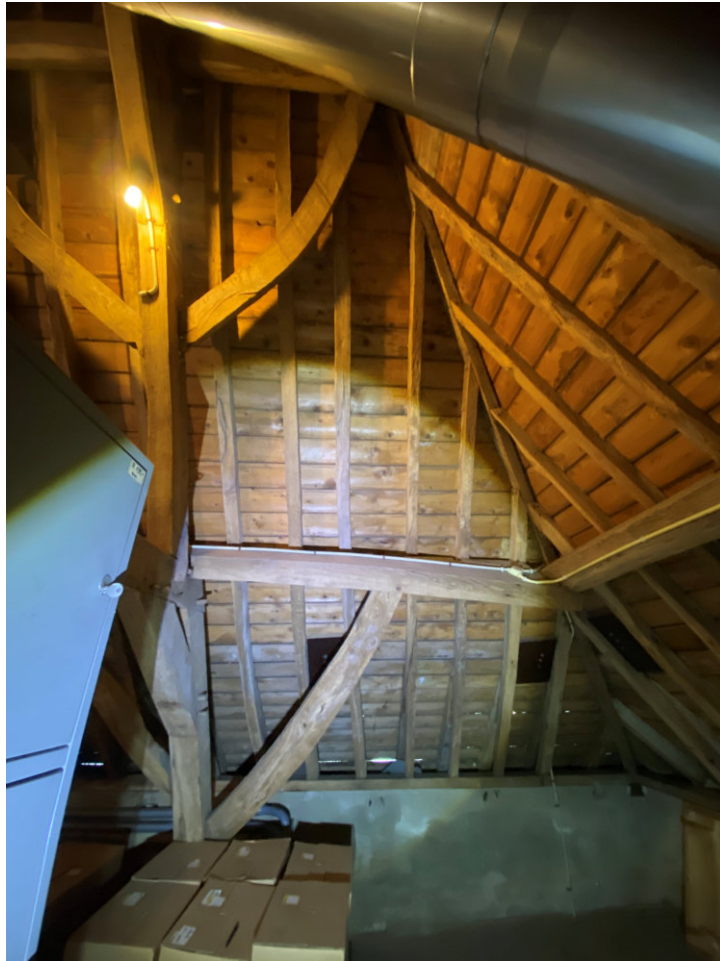
*Travee I in noordelijke richting. Duidelijk vervormde gording na schoor.*

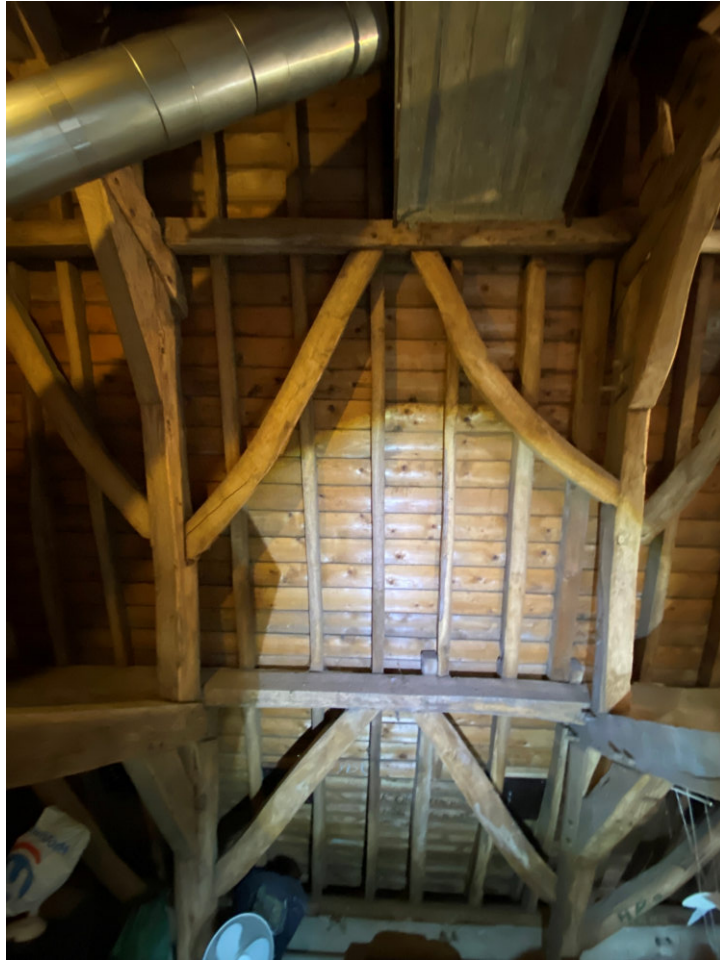
*Travee II in zuidelijke richting waarop incidenteel vernieuwde sporen*

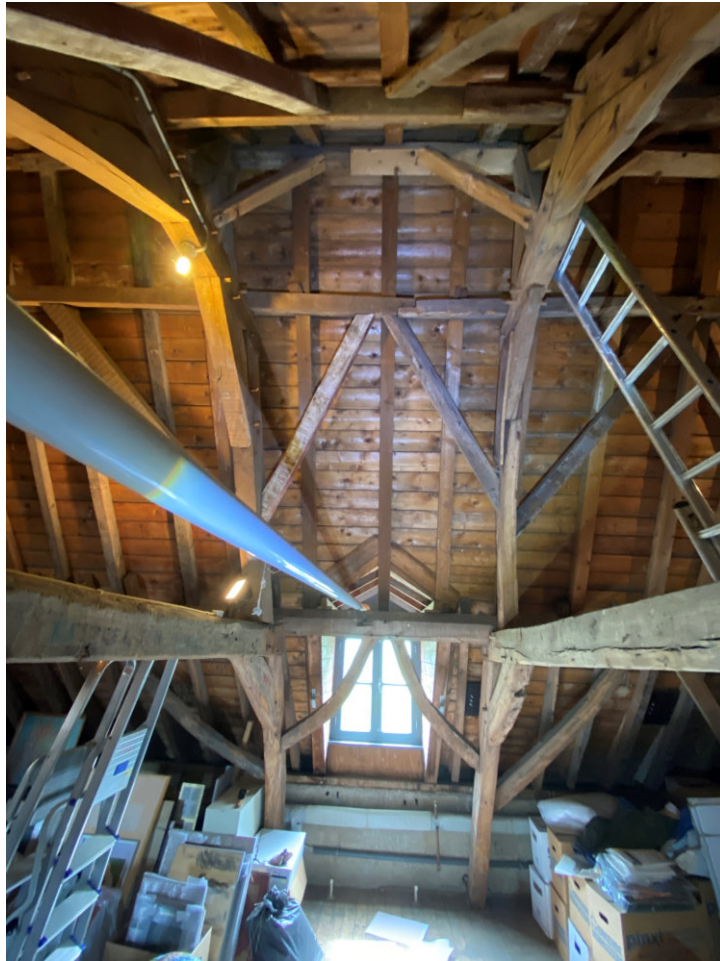
*Travee IV in zuidelijke richting waarop vernieuwde sporen*

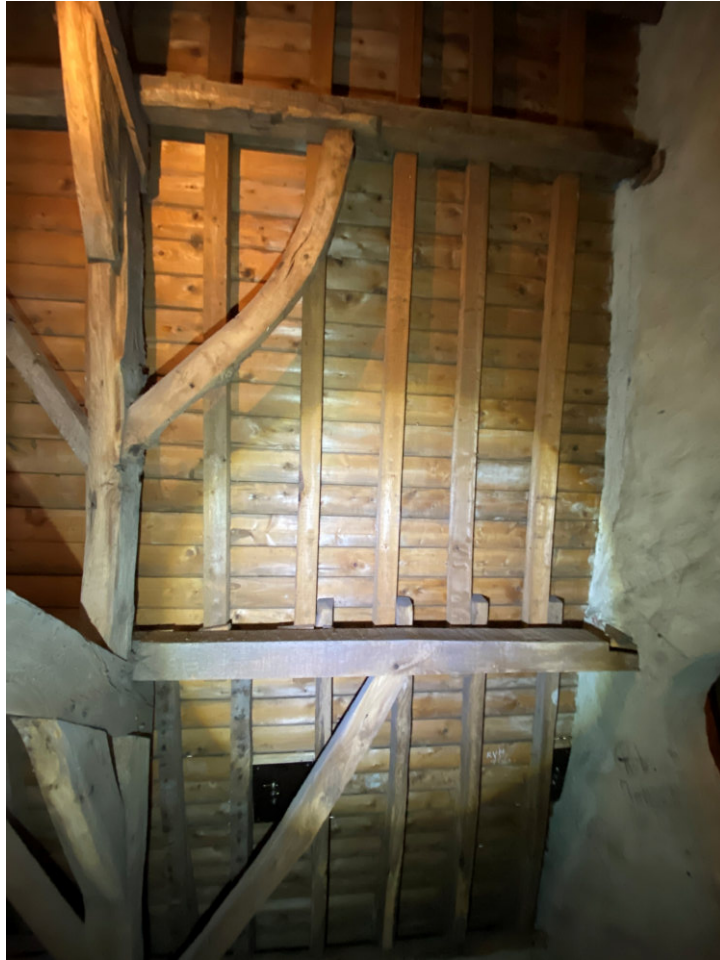
*Travee VI in zuidelijke richting waarop vernieuwde sporen boven onderste gording*

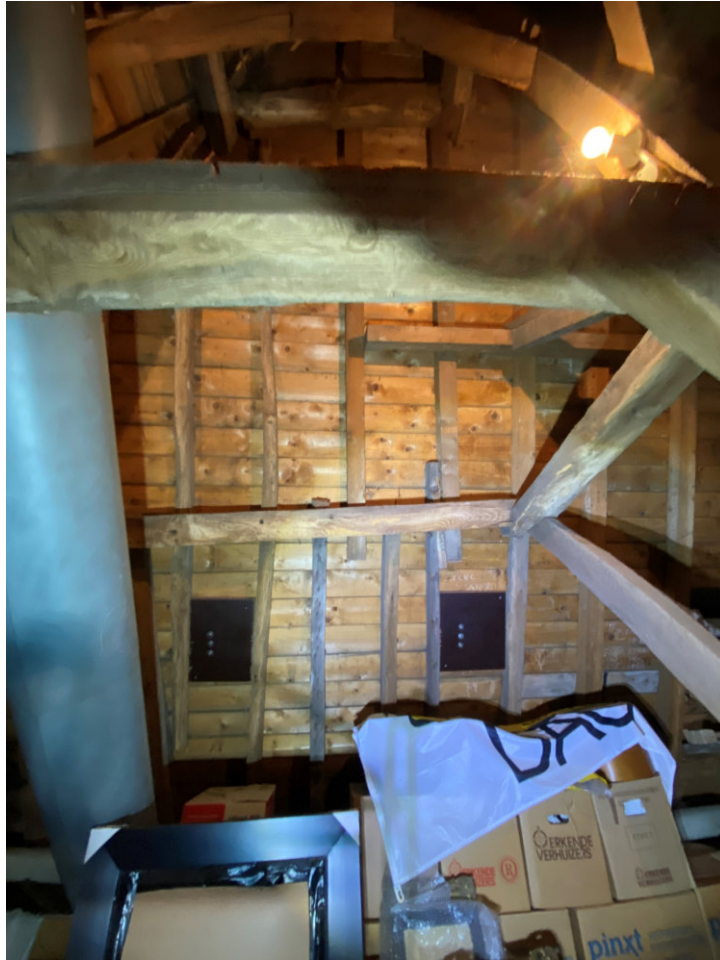
*Travee VIII (noordelijke helft) in oostelijke richting met gaten tbv toognagels voor de voormalige dakkapel in de gording.*

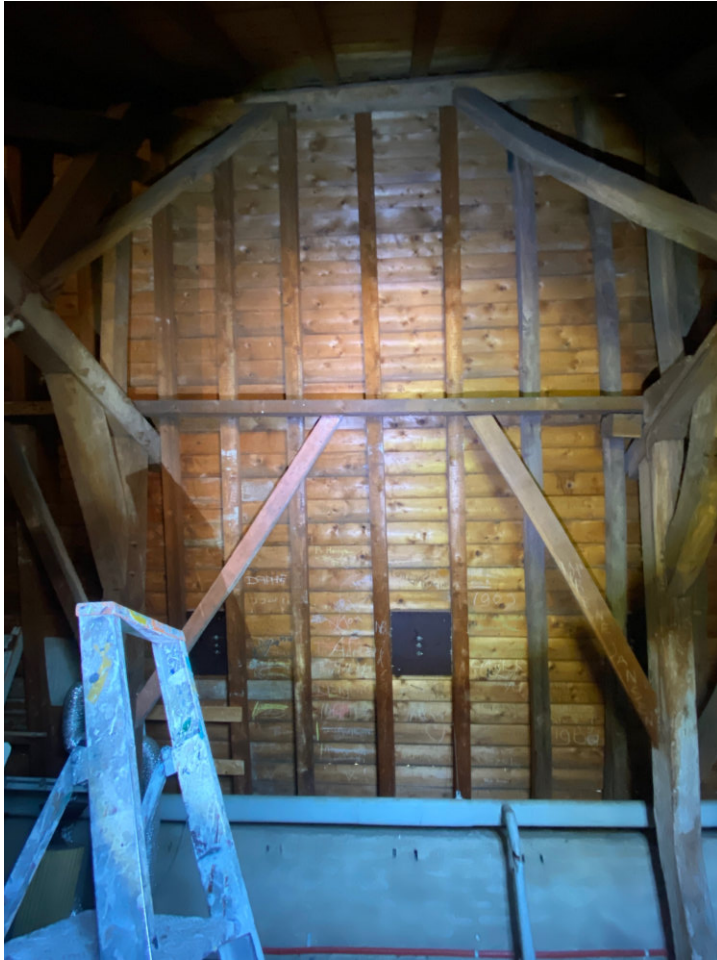
*Travee X in westelijke richting waarop (naast twee oorspronkelijke rechts) sporen in vuren zichtbaar zijn evenals vernieuwde schoren. Daarnaast ligt de naaldhouten gording bovenop de oorspronkelijke eiken*

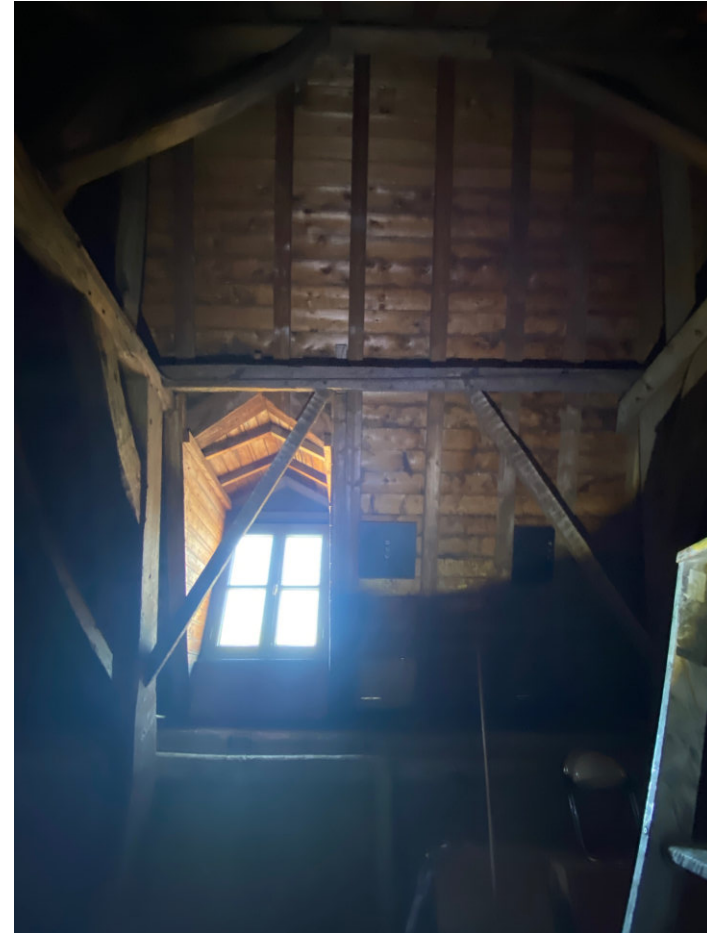
*Travee X in oostelijke richting met dakkapel, eiken gording en vuren sporen. De schoren zijn uitgevoerd in divers hergebruikt materiaal.*

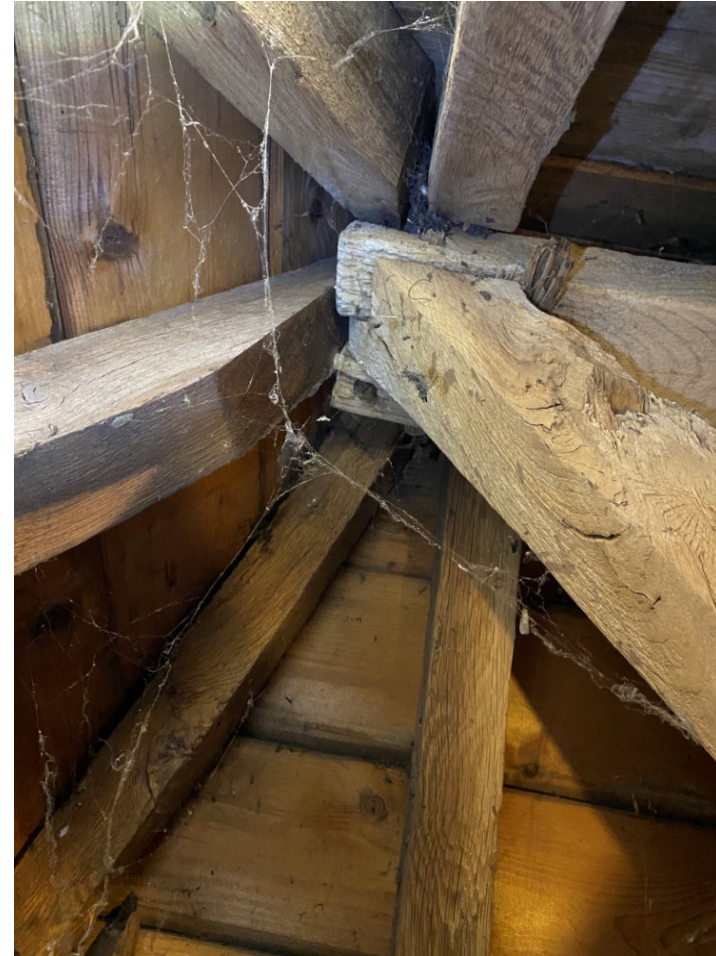
*Niet-effectieve verbinding (schoor is drukbelast normaalgezien) aan oostzijde van gebintstel 1 wat aanpassing van oorspronkelijke constructie suggereert.*

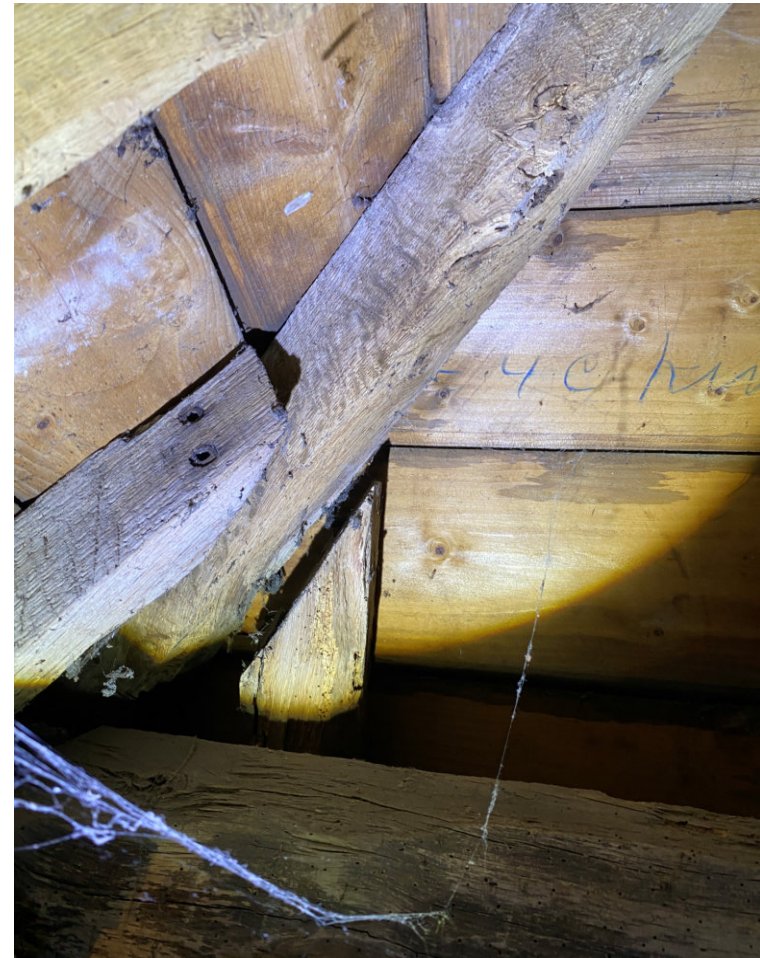
*Hoekkeper travee I-noordelijke zijde waarop geen opmerkelijke zaken te bespeuren zijn.:*

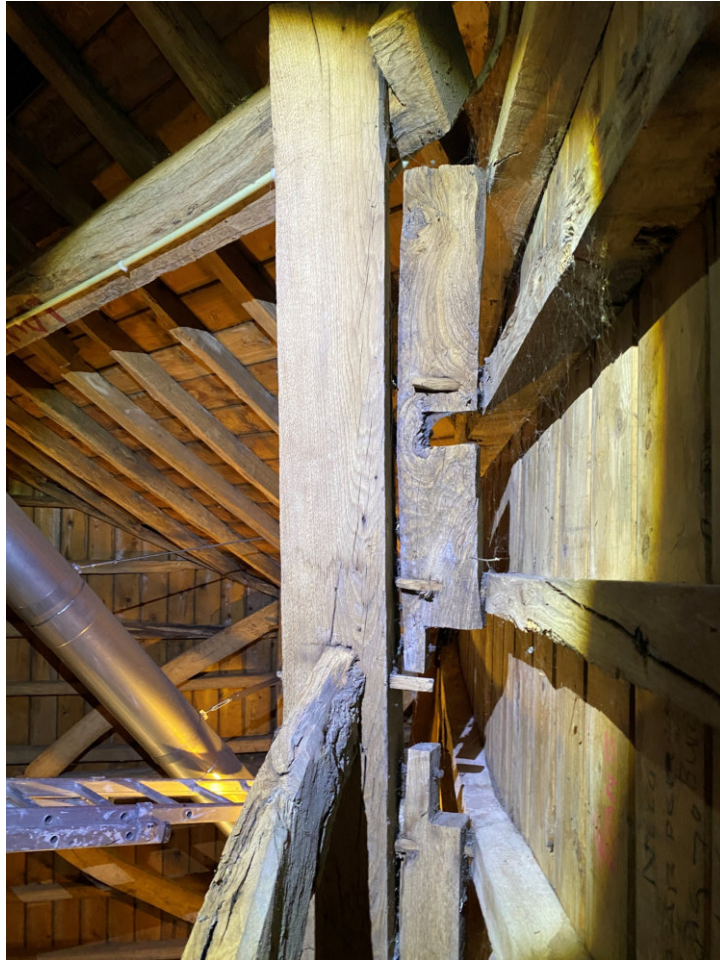
*Uitvulling tussen gording en sporen in travee I noordelijke zijde, noodzakelijk na extreme vervorming van deze gording. :*

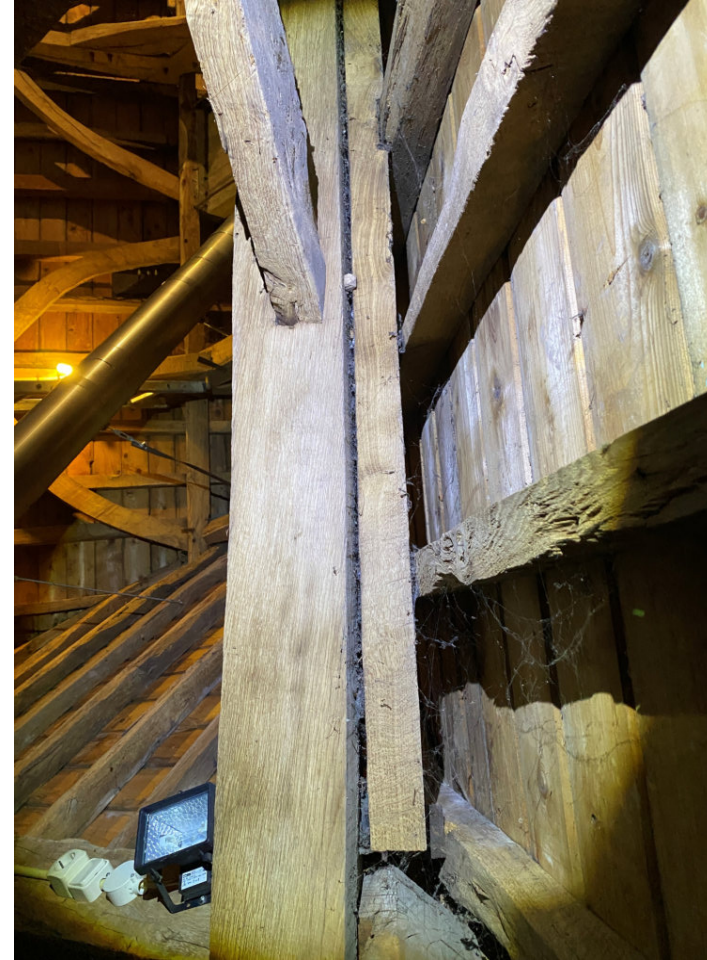
*Uitvulling tussen gording en sporen in travee I zuidelijke zijde, noodzakelijk na extreme vervorming van deze gording.*

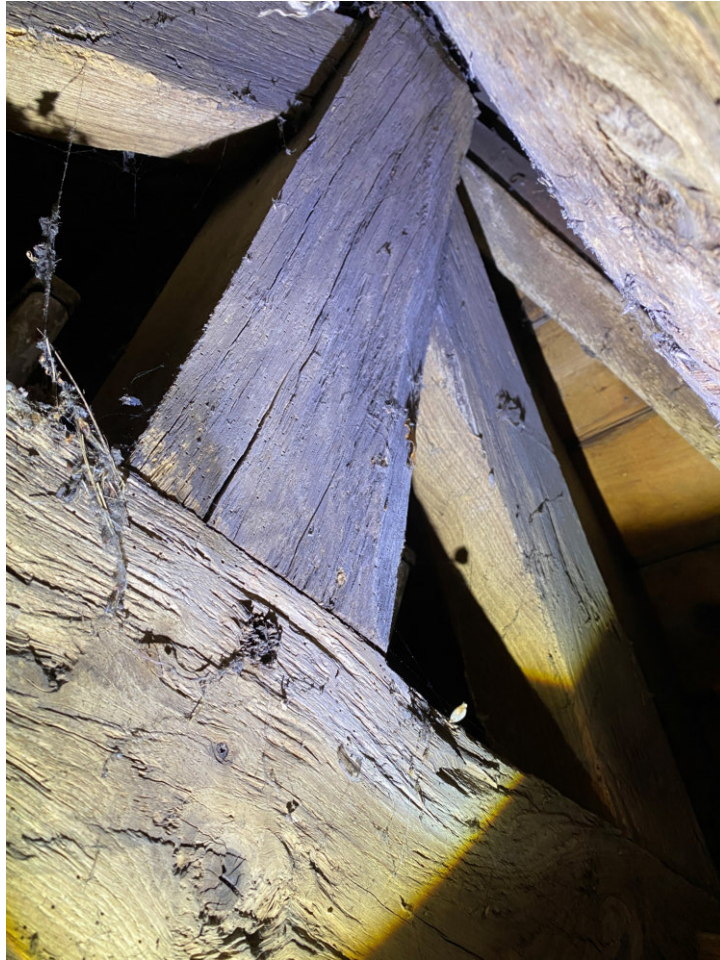
*Geen spoor van schoor in koningsstijl gebintstel 7 aan westelijke zijde zichtbaar wat afschuining kap als oorspronkelijk suggereert.*

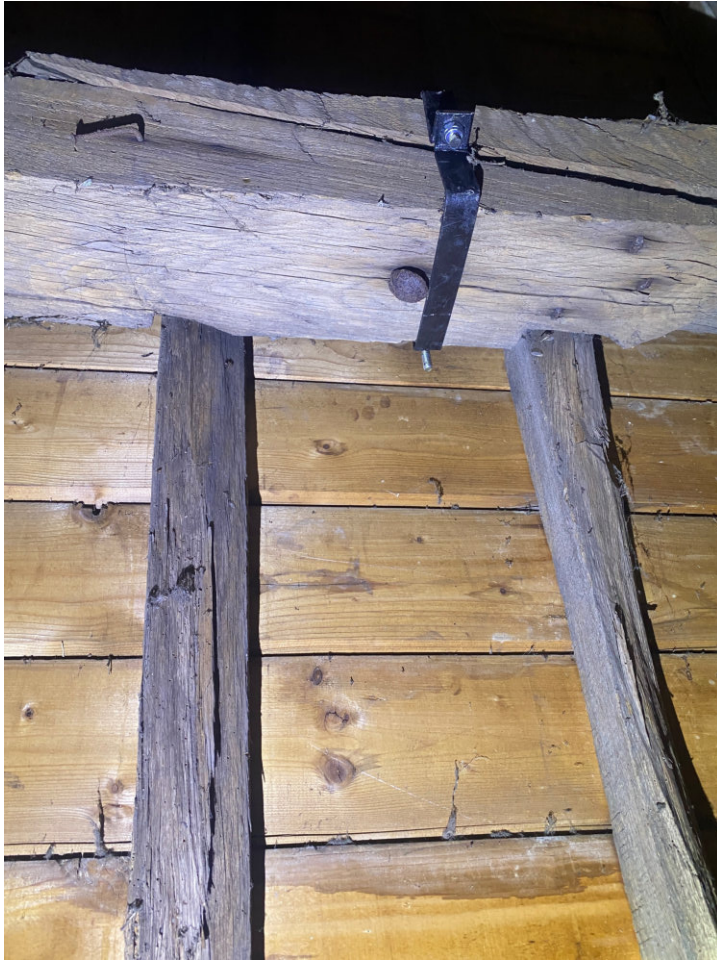
*Gording secundair ingekeept op nieuwe sporen.*

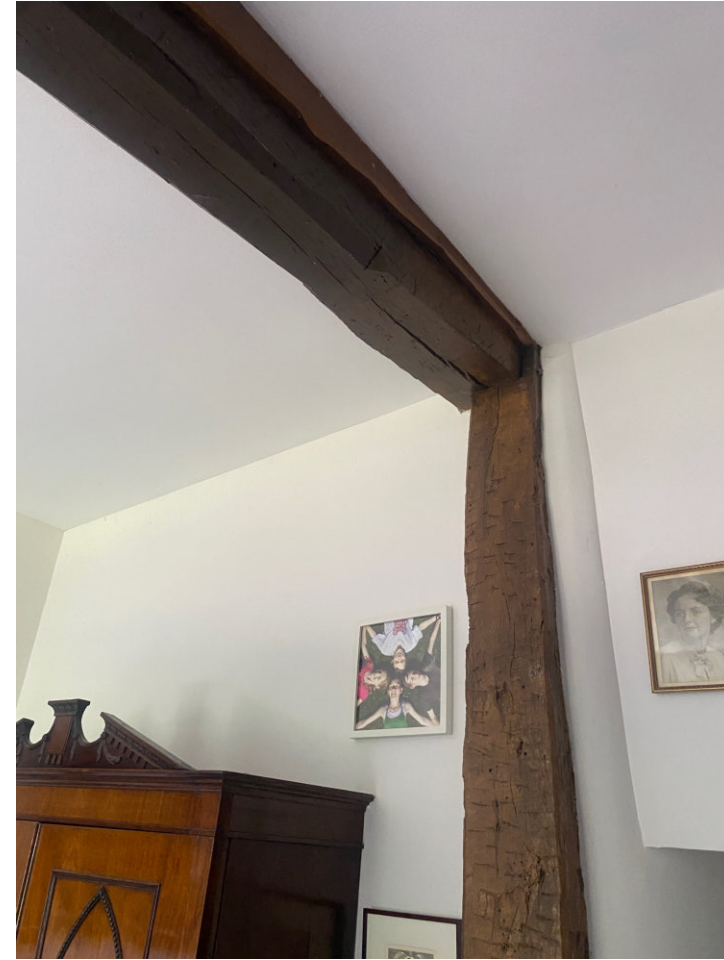
*Stijl en dekbalk onder gebintstel 9 aan noordelijke zijde geschaafd en voorzien van kapellen tegen de buitenzijde van de zuidelijke wand van bouwdeel A. De meest noordelijke krommer staat ongeveer 60cm binnen de stijl.*

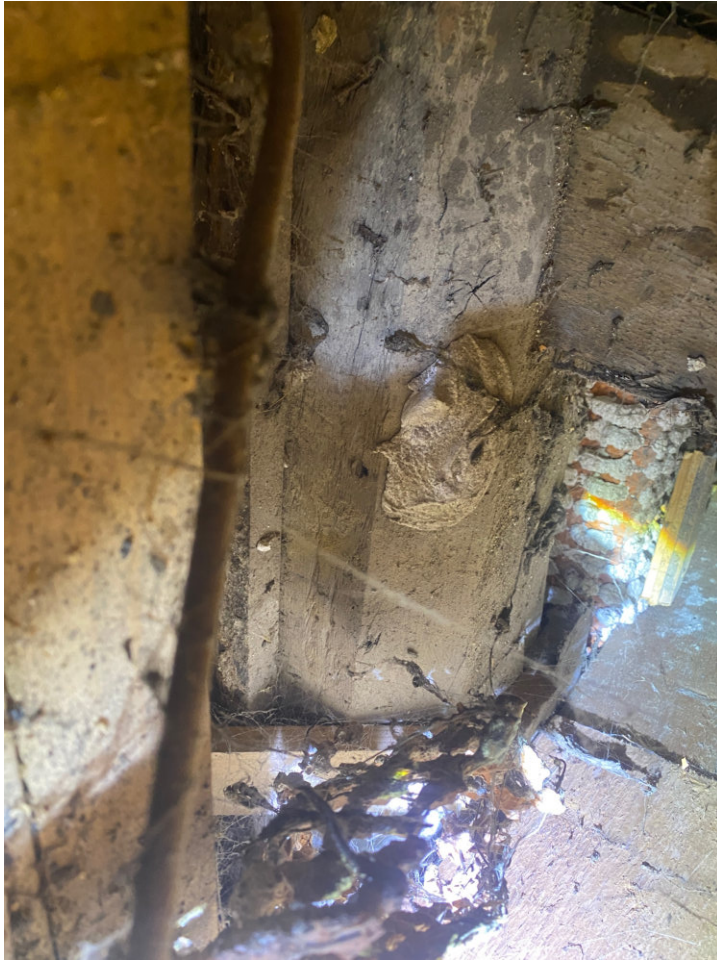
*Westelijke aansluiting krommer en onderliggende vloerbalk van gebintstel 8 welke gespijkerd is in de vloerbalk (in plaats van gepend) wat de latere aanpassing nogmaals bevestigt (afbeelding is 90 graden naar rechts gedraaid)*

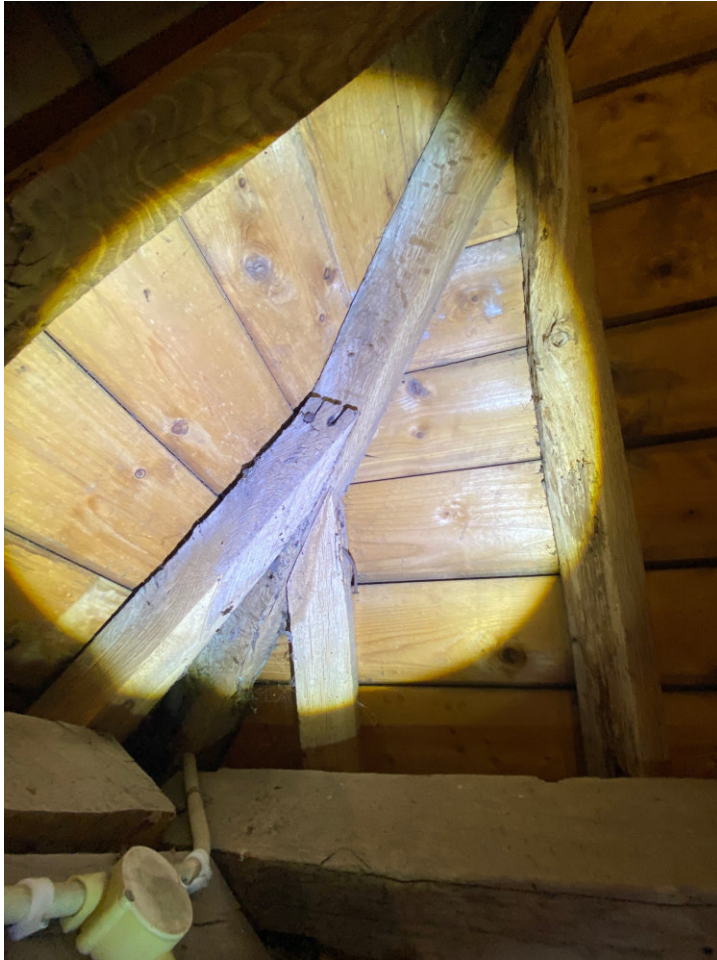
*Bevestiging sporen aan hoekruiter in travee 1, noordoostelijke hoek. Bezaging, bevestiging en afwerking van de sporen komt overeen in zowel het afgewolfde gedeelte als de langskap waarmee de sporen in dezelfde bouwfase kunnen worden gedateerd.*

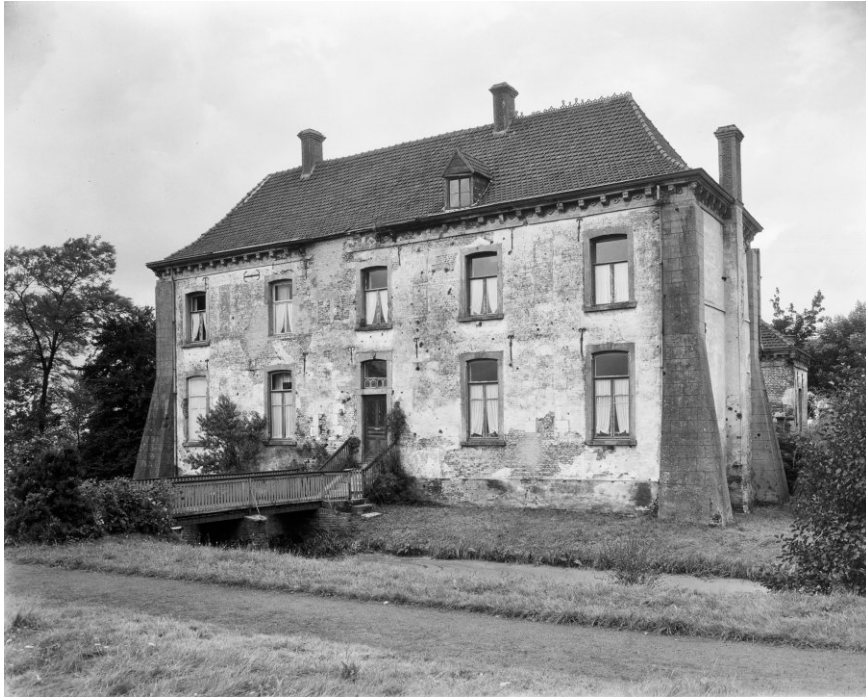
*Historisch zicht op noordgevel Ten Hove waarin de oorspronkelijke kapvorm van bouwdeel D zichtbaar is, een lagere ommuring zonder kantelen tussen bouwdelen D en E en de opvallende "steunbeer" in bouwdeel C. Opvallend is verder de rijke ornamentering van de dakvlakken (crêtes, hoekpinakels, siersmeedwerk op dakdoorvoeren) in 19<sup>de</sup> eeuwse stijl.*

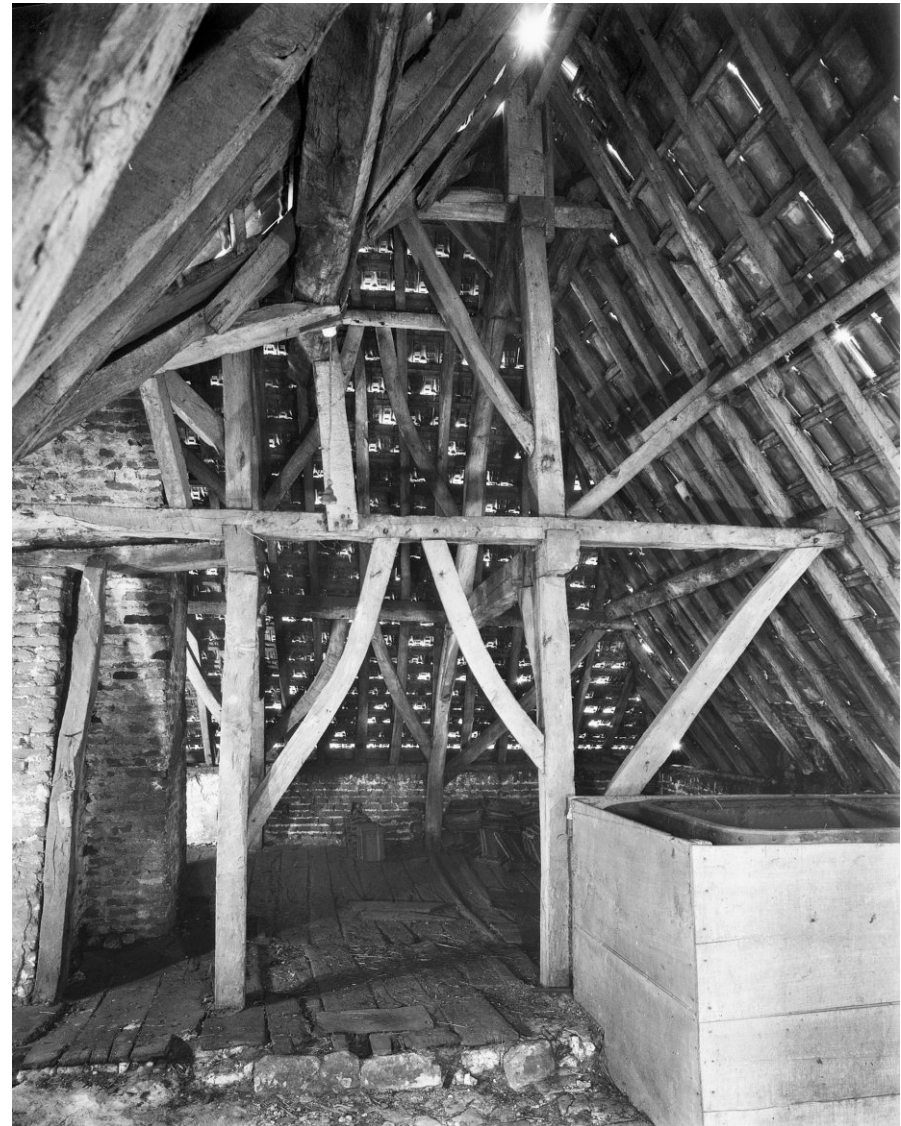
Zicht in de onbesloten kap ter plaatse van de overgang tussen bouwdeel A en B voor restauratie in 1953-1955. Opvallend is de oorspronkelijke houten vloer en de aanwezigheid van een watertank aan de rechter zijde. Op de voorgrond beneden zijn mergelblokken zichtbaar: de oorspronkelijke buitenmuur van bouwdeel A vanuit de binnenzijde bekeken. De gebintconstructie in bij deze aansluiting is in zijn geheel buiten bouwdeel A geplaatst.

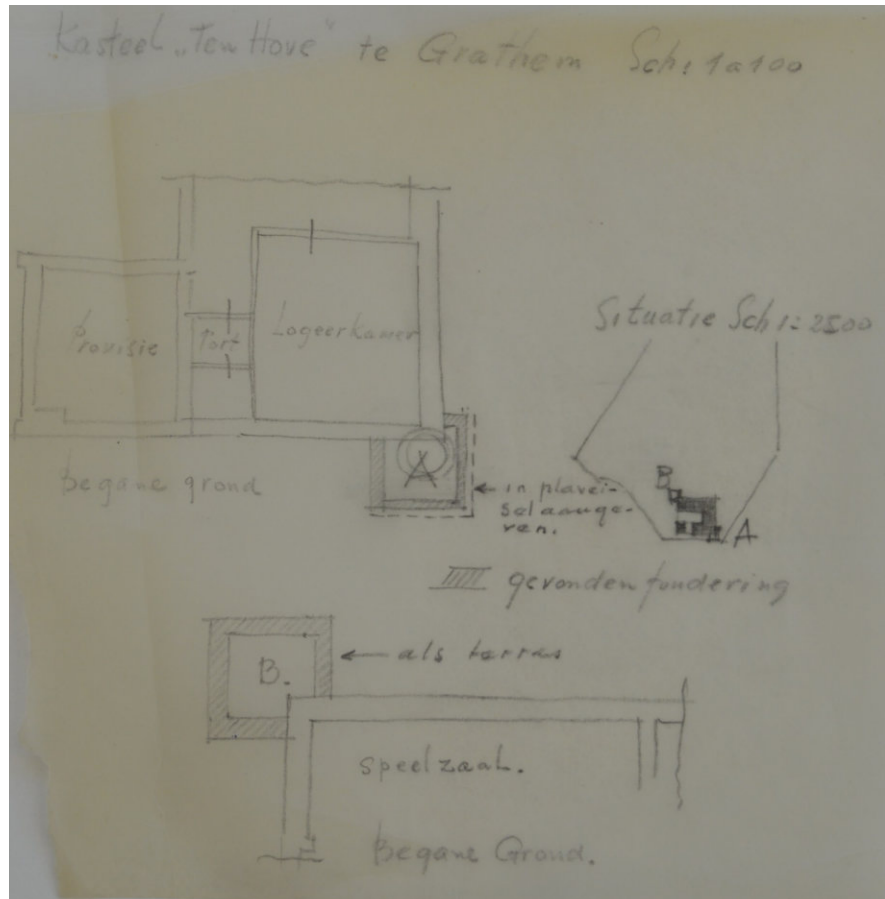
Inmeettekening aangetroffen fundering zuidoostelijke hoek en locatie fundering noordwestelijke hoek. Er is geen nader onderzoek gedaan naar de relatie van de fundering tot de overige gebouwde massa: of deze (oorspronkelijk) ingeboet is of secundair toegevoegd is kan niet worden geconcludeerd. Daarnaast is onduidelijk of er doorgangen op de etages aanwezig zijn geweest. Daarnaast is onduidelijk waar deze fundamenteen voor waren: een gerealiseerde maar later verwijderde toren, een bedachte maar nooit uitgevoerde toren of een later toegevoegde steunbeer als thans aanwezig bij bijvoorbeeld Kasteel Nederhoven in Beegden.

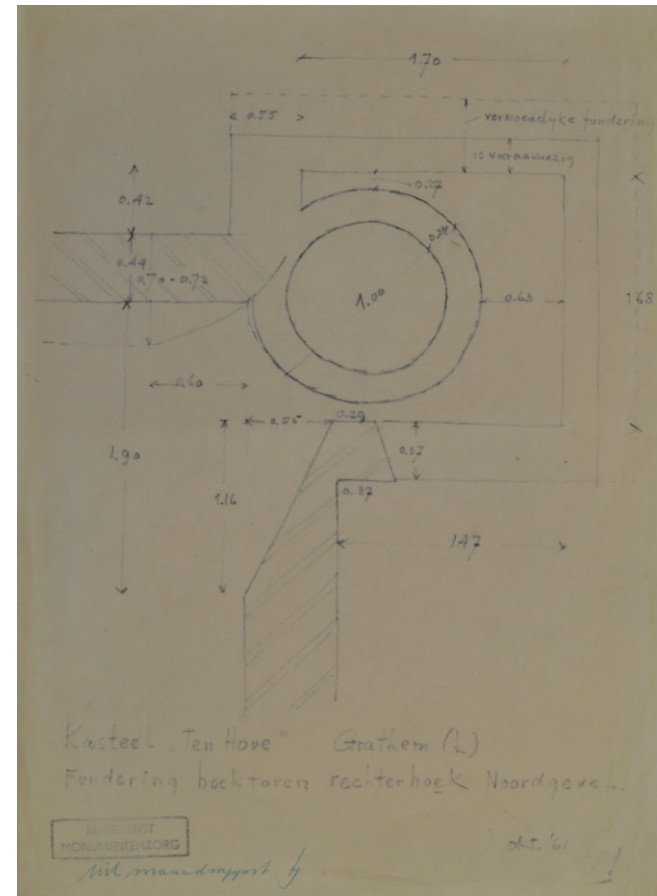
Inmeettekening fundering in noordwestelijke hoek. In de toren is een ronding (toegeschreven aan een waterput) aangetroffen en er is een duidelijke doorgang zichtbaar vanuit bouwdeel C. Onduidelijk is tot welke hoogte deze toren oorspronkelijk is geweest en of er op de etages doorgangen hiernaar zijn geweest.
